Le couvent des Cordeliers de Fribourg : un cloître à redécouvrir

Zeitschrift: **Cahiers d'archéologie fribourgeoise = Freiburger Hefte für Archäologie**

Gilles Bourgarel

Le couvent des Cordeliers de Fribourg: un cloître à redécouvrir

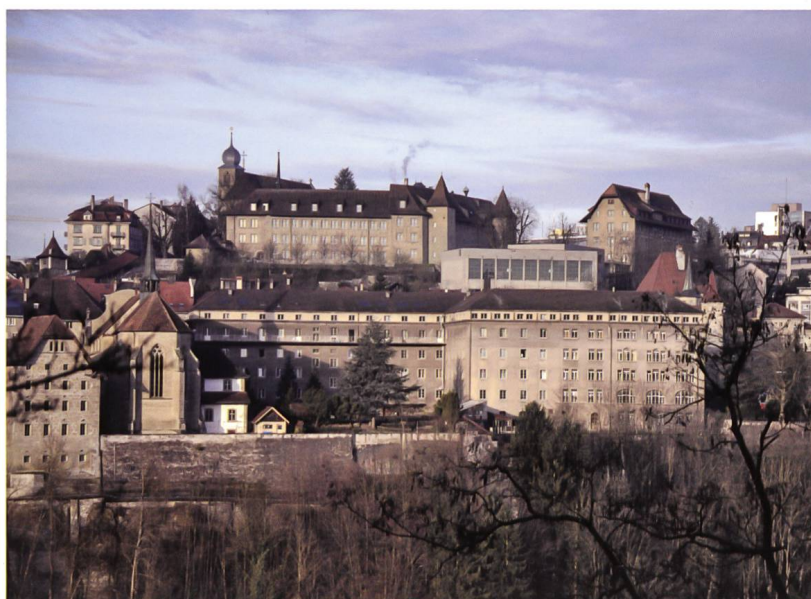
Fig. / Abb. 1

Vue du couvent des Cordeliers côté Sarine avant les travaux
Die der Saane zugewandte Seite des Franziskanerklosters vor der Restaurierung

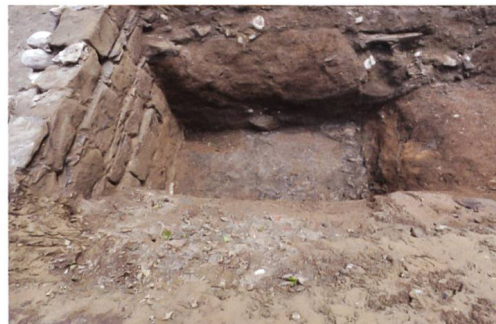
Fig. / Abb. 5

Détail du sondage; à gauche: parement ouest de la façade est de l'aile orientale (1256-1281); au fond de la tranchée: déchets de taille de molasse *Abschnitt des Sondiergrabens, der auf die innere Verkleidung der Ostfassade des Ostflügels (1256-1281) stößt; an der Sohle des Grabens: Abfallstücke, vom Zuschneiden der Molassesteine*

vation a dû être interrompue pour des raisons de sécurité à une profondeur de 2,5 m au pied de la façade est, au niveau d'une couche de déchets de taille de molasse (fig. 5). Un sondage complémentaire n'a révélé que du remblai sous ce niveau de chantier; à l'emplacement supposé du mur ouest, aucune trace de maçonnerie n'a été observée. Cependant, une perturbation des couches, que nous interprétons comme une fosse d'arrachement, a été documentée dans l'axe du mur ouest de l'actuelle sacristie, correspondant assurément à l'empreinte de la façade ouest. Dans le cloître, aucun indice n'a permis de confirmer la présence du mur-bahut supportant les arcades, parallèle au mur de la façade ouest. Les matériaux ont probablement été entièrement récupérés au XVIII^e siècle et la fosse d'arrachement a été noyée dans les gravats qui recouvrent les niveaux antérieurs.

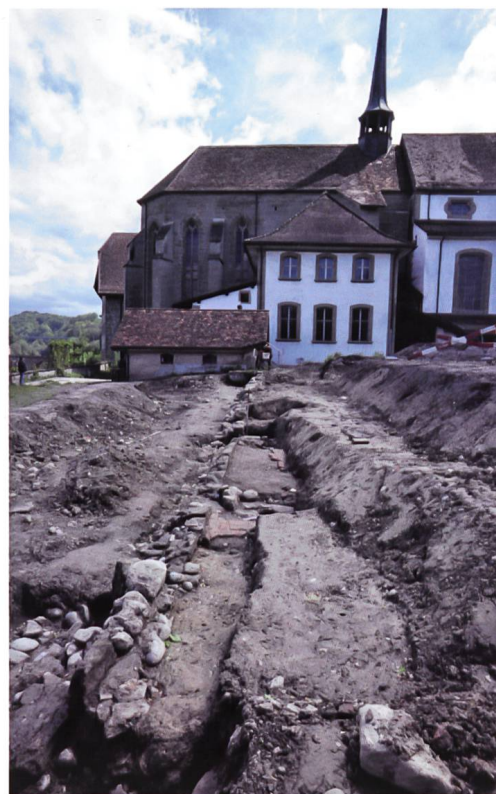
Fig. / Abb. 6

Vue générale depuis le nord de la façade est de l'aile orientale du couvent; à l'arrière-plan, la sacristie et le chœur de l'église *Die Ostfassade des Ostflügels des Klosters von Norden aus gesehen; im Hintergrund die Sakristei und der Chor der Kirche*
