Zeitschrift: Cahiers d'archéologie fribourgeoise = Freiburger Hefte für Archäologie
Herausgeber: Service archéologique de l'État de Fribourg
Band: 18 (2016)

Artikel: Le couvent des Cordeliers de Fribourg : un cloître à redécouvrir
Autor: Bourgarel, Gilles
DOI: <https://doi.org/10.5169/seals-681707>

Le couvent des Cordeliers de Fribourg: un cloître à redécouvrir

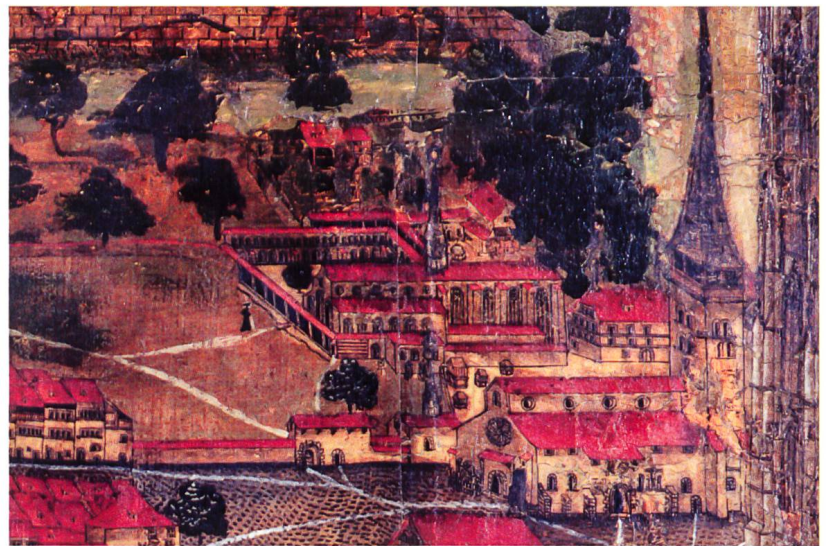
Fig. / Abb. 2

L'église et le couvent des Cordeliers, extraits des panoramas Sickinger (1582, en haut) et Martini (1606, en bas)
Kirche und Kloster der Franziskaner, Auszüge der Ansichten von Sickinger (1582, oben) und Martini (1606, unten)

Les représentations les plus précises de l'état du couvent avant 1712 figurent sur les panoramas de Grégoire Sickinger et de Martin Martini (fig. 2). Le premier, datant de 1582, montre le couvent vu du sud-ouest alors que le second, de 1606, le représente vu du sud-est, la tour de la cathédrale masquant cependant une grande partie de son aile orientale. Les deux vues prises à 24 ans d'écart se complètent, la galerie

Le cloître était doté d'arcades que rythmaient des contreforts; Sickinger dessine un contrefort toutes les trois arcades, tandis que Martini n'en relève aucun. Au-dessus de ces arcades courait une galerie dont le toit en appentis prenait appui sur les bâtiments conventuels qui se dressaient seulement à l'est et au nord, et qui étaient dotés de deux étages sur rez-de-chaussée. Selon Martini, une annexe d'un étage sur rez-de-chaussée et de deux niveaux de sous-sol ouverts côté Sarine était accolée au chœur et à l'aile orientale, alors que l'aile septentrionale courait sur toute la longueur de la galerie du cloître. Selon Sickinger, l'aile nord ne couvrait que la moitié orientale de la galerie du cloître, mais se prolongeait à l'est pour rejoindre un corps de bâtiment implanté le long du ravin, peut-être la chapelle dédiée à l'Assomption, mentionnée une seule fois, en 1720. Ce bâtiment était flanqué à l'ouest d'une annexe basse et un porche était accolé contre sa façade sud. L'espace – ou cour – situé entre ces bâtiments et l'aile orientale du couvent était doté d'une fontaine à bassin polygonal. À l'ouest des bâtiments conventuels, la galerie qui surmontait les arcades du cloître était accessible de plain-pied par une petite passerelle; cette galerie se poursuivait au sud et vers l'est le long des façades ouest et sud de l'église, jusqu'au portail qui s'ouvrait sous la troisième fenêtre de la nef. La partie sud de cette galerie avait disparu chez Martini. Enfin, au nord-ouest, les deux panoramas représentent clairement le mur de clôture qui délimitait le cimetière du couvent situé à l'ouest du cloître, entre l'extrémité septentrionale de la galerie occidentale et l'ancienne route de Morat, soit l'actuelle rue Pierre-Aeby.

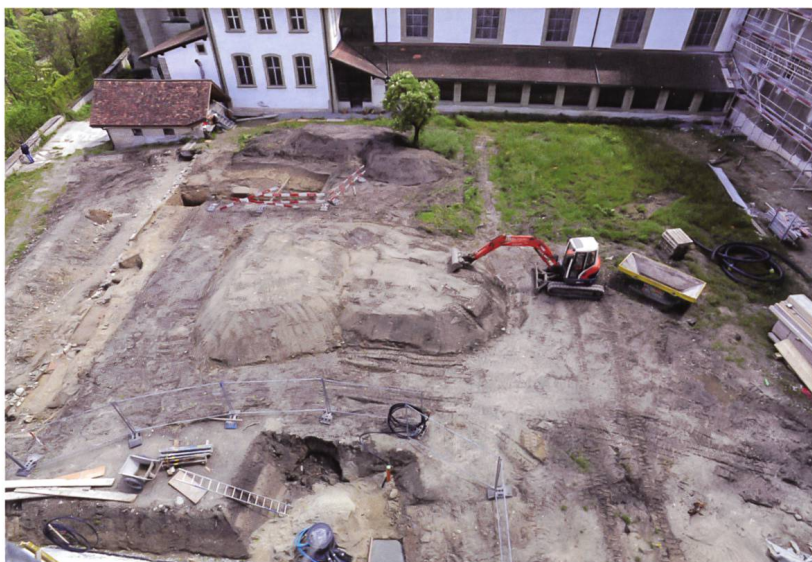
Fig. / Abb. 4

Le jardin durant la première étape de fouille; à gauche: mur est de l'aile orientale du couvent médiéval (sondage partiellement visible derrière les barrières rouge et blanc) *Der Garten während der ersten Grabungsetappe; links: Überreste der östlichen Mauer des Ostflügels des mittelalterlichen Klosters (Sondierschnitt hinter den rot-weißen Bauschranken teilweise zu sehen)*

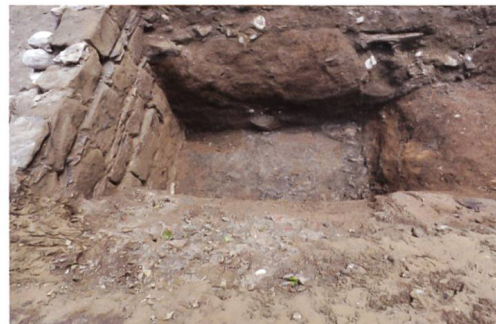
Fig. / Abb. 5

Détail du sondage; à gauche: parement ouest de la façade est de l'aile orientale (1256-1281); au fond de la tranchée: déchets de taille de molasse *Abschnitt des Sondiergrabens, der auf die innere Verkleidung der Ostfassade des Ostflügels (1256-1281) stößt; an der Sohle des Grabens: Abfallstücke, vom Zuschneiden der Molassesteine*

vation a dû être interrompue pour des raisons de sécurité à une profondeur de 2,5 m au pied de la façade est, au niveau d'une couche de déchets de taille de molasse (fig. 5). Un sondage complémentaire n'a révélé que du remblai sous ce niveau de chantier; à l'emplacement supposé du mur ouest, aucune trace de maçonnerie n'a été observée. Cependant, une perturbation des couches, que nous interprétons comme une fosse d'arrachement, a été documentée dans l'axe du mur ouest de l'actuelle sacristie, correspondant assurément à l'empreinte de la façade ouest. Dans le cloître, aucun indice n'a permis de confirmer la présence du mur-bahut supportant les arcades, parallèle au mur de la façade ouest. Les matériaux ont probablement été entièrement récupérés au XVIII^e siècle et la fosse d'arrachement a été noyée dans les gravats qui recouvrent les niveaux antérieurs.

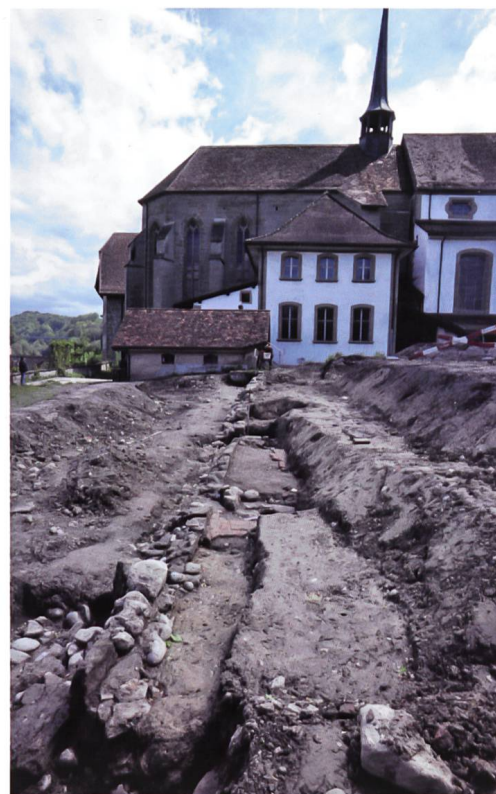
Fig. / Abb. 6

Vue générale depuis le nord de la façade est de l'aile orientale du couvent; à l'arrière-plan, la sacristie et le chœur de l'église *Die Ostfassade des Ostflügels des Klosters von Norden aus gesehen; im Hintergrund die Sakristei und der Chor der Kirche*

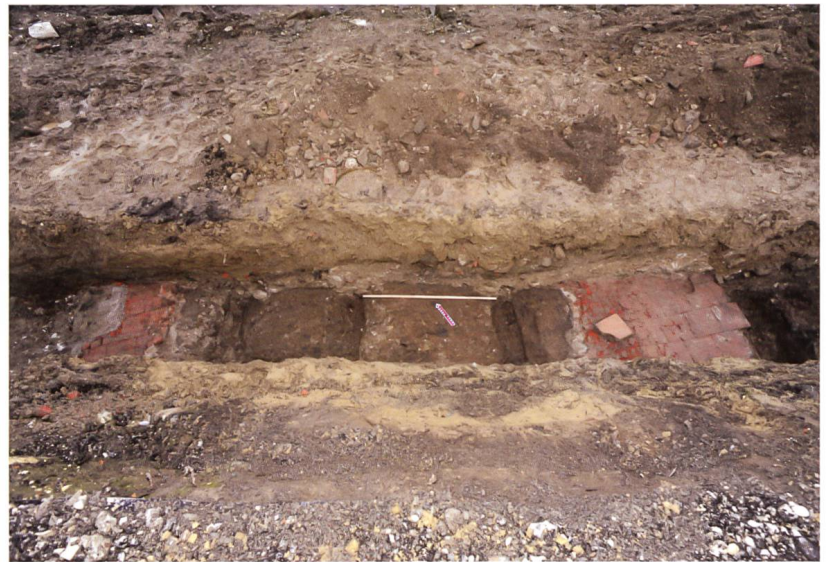
Fig. / Abb. 7

Profil sud du sondage, avec les remblais liés à la construction primitive de 1256-1281 (couche ocre); à droite, au fond de la tranchée: gravats marquant l'emplacement supposé de la façade ouest

Südprofil des Sondiergrabens mit Schuttschicht (ockerfarben), die in Zusammenhang mit der ersten Bebauung von 1256-1281 steht; Bauschutt rechts, an der Sohle des Grabens: vermuteter Standort der abgebrochenen Westfassade

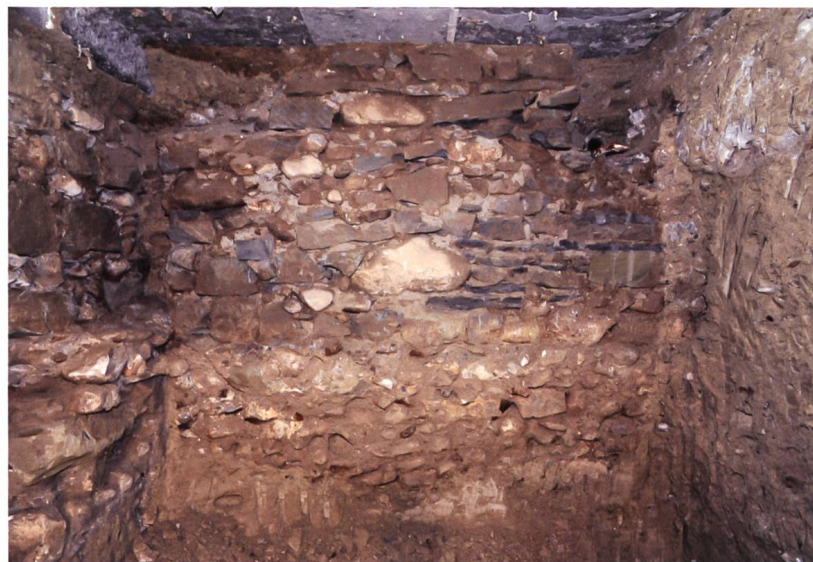
Fig. / Abb. 9

Sous-sol de l'aile occidentale, mur antérieur au bâtiment actuel datant de 1713-1725

Untergeschoss im Westflügel mit Überresten einer Mauer, die älter ist als das heutige Gebäude aus den Jahren 1713-1725

Le mur découvert dans la cave (voir fig. 3) est parallèle au mur de façade actuel dont les fondations s'accrochent à lui. Cet ancien mur contient des remplois des arcades qui existaient encore en 1606, ce qui atteste sa postériorité par rapport aux travaux de restauration entrepris entre 1557 et 1598. Il est cependant clairement antérieur au bâtiment actuel, vraisemblablement mis en chantier en 1713, dont les fondations de la façade orientale viennent s'appuyer sur le tronçon de mur découvert (fig. 9). Au nord, la tête de ce mur est nette et ne présente aucune trace d'arrachement; il ne se poursuivait donc pas au-delà, ce qui confirme une tombe aménagée à cet endroit, dont le cercueil est adossé à sa fondation. Ce mur a été érigé alors que les allées du cloître étaient encore en service, vu la tombe liée à cette maçonnerie. Il devait probablement appartenir à une phase de reconstruction qui n'a pas été relevée dans les sources historiques, même si l'hypothèse d'un repentir après le démarrage des travaux de construction de l'aile occidentale en 1713 ne peut être écartée. En effet, il ne faut pas exclure la possibilité que des inhumations aient été pratiquées dans cette zone durant la période d'interruption des travaux, avant leur reprise jusqu'à l'achèvement de la construction en 1725.

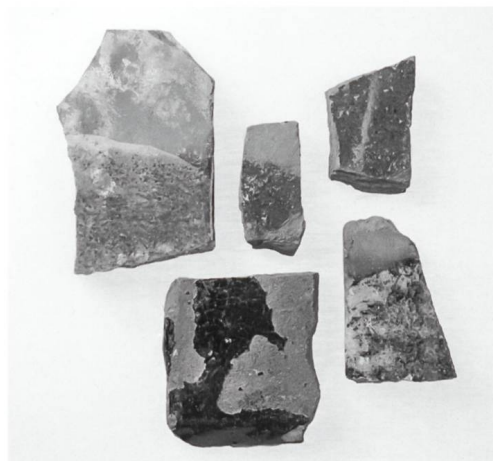
Fig. / Abb. 13

Fragments de tuiles glaçurées à découpe droite, XV^e-XVI^e siècles
Bruchstücke von glasierten rechteckigen Ziegeln, 15.-16. Jahrhundert

brune, jaune ou verte, qui proviennent probablement de la couverture de l'église, car ils ont été découverts dans la partie sud de la tranchée, la plus proche de l'église, et remontent au XV^e ou au XVI^e siècle à en juger par leur tenons crochus (fig. 13). En l'état actuel des recherches, il n'est pas possible de déterminer si elles font partie des lots de tuiles offerts par la ville entre 1419 et 1481, ou si elles ont été acquises par les Frères mineurs pour mieux orner leur église.

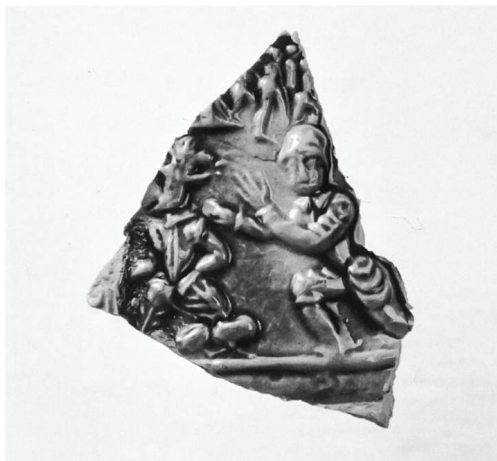
Fig. / Abb. 14

Fragment de chope en grès à décor historié produit dans le Westerwald (D) ou à Raeren (B) entre 1600 et 1630

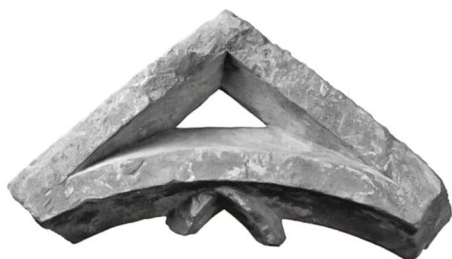
Fig. / Abb. 16

Partie sommitale de l'un des remplages du cloître médiéval
Scheitel eines Masswerks aus dem mittelalterlichen Kreuzgang

La construction du cloître représenté par Sickinger et Martini est intervenue au plus tôt au moment de l'achèvement de la nef, soit à partir de 1310/1320. La modénature des remplages et la qualité de la molasse, bleue exclusivement, corroborent ce constat. Les éléments mis au
