Artikel: Le couvent des Cordeliers de Fribourg : un cloître à redécouvrir

Autor: Bourgarel, Gilles

Malgré son importance à l'époque médiévale, le couvent des Cordeliers est peu connu, suite à la disparition complète des bâtiments conventuels et du cloître. De récentes découvertes archéologiques révèlent enfin une partie de ce cloître disparu.

Le couvent des Cordeliers de Fribourg: un cloître à redécouvrir

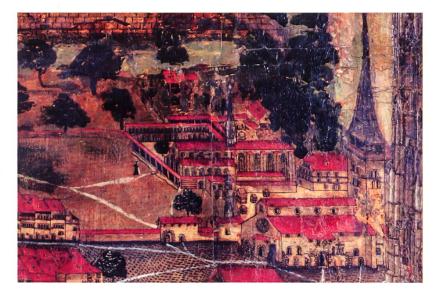
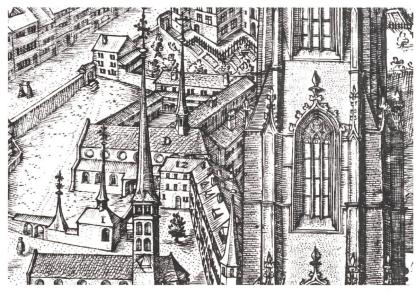
Fig. / Abb. 2 L'église et le couvent des Cordeliers, extraits des panoramas Sickinger (1582, en haut) et Martini (1606, en bas) Kirche und Kloster der Franziskaner, Auszüge der Ansichten von Sickinger (1582, oben) und Martini (1606, unten)

Les représentations les plus précises de l'état du couvent avant 1712 figurent sur les panoramas de Grégoire Sickinger et de Martin Martini (fig. 2). Le premier, datant de 1582, montre le couvent vu du sud-ouest alors que le second, de 1606, le représente vu du sud-est, la tour de la cathédrale masquant cependant une grande partie de son aile orientale. Les deux vues prises à 24 ans d'écart se complètent, la galerie

Le cloître était doté d'arcades que rythmaient des contreforts; Sickinger dessine un contrefort toutes les trois arcades, tandis que Martini n'en relève aucun. Au-dessus de ces arcades courait une galerie dont le toit en appentis prenait appui sur les bâtiments conventuels qui se dressaient seulement à l'est et au nord, et qui étaient dotés de deux étages sur rez-de-chaussée. Selon Martini, une annexe d'un étage sur rez-de-chaussée et de deux niveaux de sous-sol ouverts côté Sarine était accolée au chœur et à l'aile orientale, alors que l'aile septentrionale courait sur toute la longueur de la galerie du cloître. Selon Sickinger, l'aile nord ne couvrait que la moitié orientale de la galerie du cloître, mais se prolongeait à l'est pour rejoindre un corps de bâtiment implanté le long du ravin, peut-être la chapelle dédiée à l'Assomption, mentionnée une seule fois, en 1720. Ce bâtiment était flanqué à l'ouest d'une annexe basse et un porche était accolé contre sa façade sud. L'espace - ou cour - situé entre ces bâtiments et l'aile orientale du couvent était doté d'une fontaine à bassin polygonal. A l'ouest des bâtiments conventuels, la galerie qui surmontait les arcades du cloître était accessible de plainpied par une petite passerelle; cette galerie se poursuivait au sud et vers l'est le long des façades ouest et sud de l'église, jusqu'au portail qui s'ouvrait sous la troisième fenêtre de la nef. La partie sud de cette galerie avait disparu chez Martini. Enfin, au nord-ouest, les deux panoramas représentent clairement le mur de clôture qui délimitait le cimetière du couvent situé à l'ouest du cloître, entre l'extrémité septentrionale de la galerie occidentale et l'ancienne route de Morat, soit l'actuelle rue Pierre-Aeby.

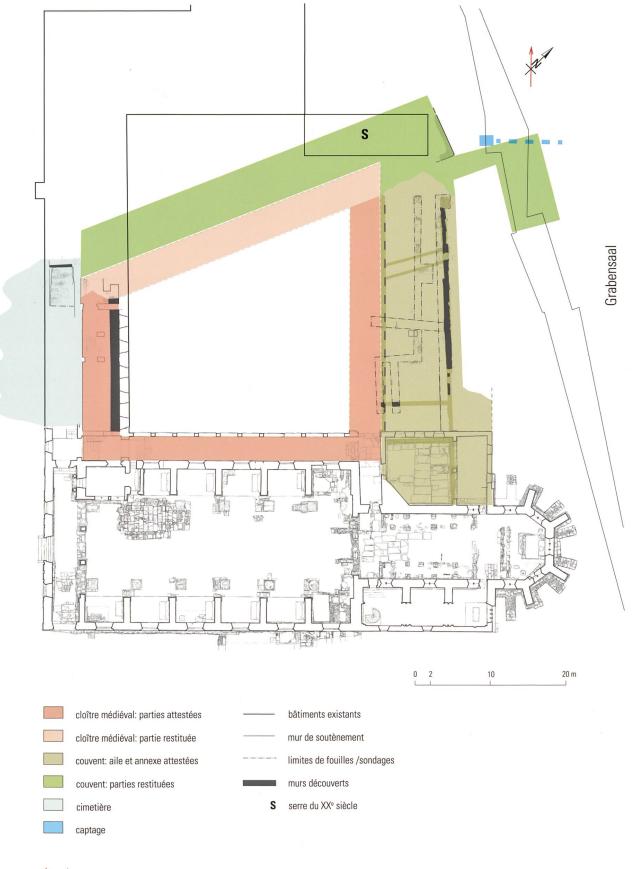
Fig. / Abb. 3 (p./S. 125)
Tracé du cloître et des bâtiments conventuels médiévaux et essai de restitution de l'implantation de l'aile nord et des bâtiments

Grundrisse des Kreuzgangs und der Konventsgebäude aus dem Mittelalter sowie rekonstruierte Grundrisse des Nordflügels und der Gebäude im Nordosten vation a dû être interrompue pour des raisons de sécurité à une profondeur de 2,5 m au pied de la façade est, au niveau d'une couche de déchets de taille de molasse (fig. 5). Un sondage complémentaire n'a révélé que du remblai sous ce niveau de chantier; à l'emplacement supposé du mur ouest, aucune trace de maçonnerie n'a été observée. Cependant, une perturbation des couches, que nous interprétons comme une fosse d'arrachement, a été documentée dans l'axe du mur ouest de l'actuelle sacristie, correspondant assurément à l'empreinte de la façade ouest. Dans le cloître, aucun indice n'a permis de confirmer la présence du mur-bahut supportant les arcades, parallèle au mur de la façade ouest. Les matériaux ont probablement été entièrement récupérés au XVIIIe siècle et la fosse d'arrachement a été noyée dans les gravats qui recouvrent les niveaux antérieurs.

flèche noire: nord géographique; flèche rouge: nord de convention

pièce la plus proche du chœur, vraisemblablement la première sacristie. Plus au nord, trois refends ont été repérés (voir fig. 3). Le premier, qui délimite une pièce de 4,5 m de largeur accolée à la sacristie, peut appartenir aux premières

Le mur découvert dans la cave (voir fig. 3) est parallèle au mur de façade actuel dont les fondations s'accolent à lui. Cet ancien mur contient des remplois des arcades qui existaient encore en 1606, ce qui atteste sa postériorité par rapport aux travaux de restauration entrepris entre 1557 et 1598. Il est cependant clairement antérieur au bâtiment actuel, vraisemblablement mis en chantier en 1713, dont les fondations de la façade orientale viennent s'appuyer sur le tronçon de mur découvert (fig. 9). Au nord, la tête de ce mur est nette et ne présente aucune trace d'arrachement; il ne se poursuivait donc pas au-delà, ce que confirme une tombe aménagée à cet endroit, dont le cercueil est adossé à sa fondation. Ce mur a été érigé alors que les allées du cloître étaient encore en service, vu la tombe liée à cette maçonnerie. Il devait probablement appartenir à une phase de reconstruction qui n'a pas été relevée dans les sources historiques, même si l'hypothèse d'un repentir après le démarrage des travaux de construction de l'aile occidentale en 1713 ne peut être écartée. En effet, il ne faut pas exclure la possibilité que des inhumations aient été pratiquées dans cette zone durant la période d'interruption des travaux, avant leur reprise jusqu'à l'achèvement de la construction en 1725.

Ainsi, le cloître médiéval ne constituait pas un quadrilatère régulier et orthogonal, mais un trapèze dont les bases mesuraient une trentaine de mètres à l'est et une vingtaine seulement à l'ouest (voir fig. 3).

Les résultats de ces investigations (voir fig. 3) ne permettent pas de restituer précisément le plan du couvent médiéval et de son cloître, encore moins d'en retracer les étapes de construction et de transformation du milieu du XIII^e siècle au 26 mars 1723, date de l'effondrement d'une partie des bâtiments du couvent. Ces interventions ont cependant révélé le potentiel archéolo-

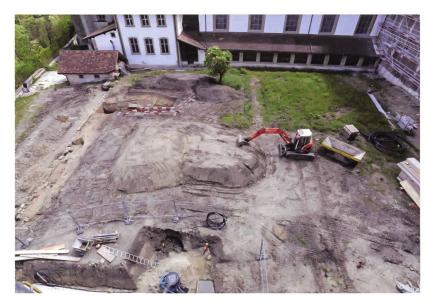
Fig. / Abb. 4

Le jardin durant la première étape de fouille; à gauche: mur est de l'aile orientale du couvent médiéval (sondage partiellement visible derrière les barrières rouge et blanc)

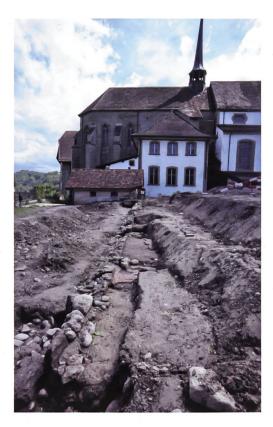
Fig. / Abb. 6

Vue générale depuis le nord de la façade est de l'aile orientale du couvent; à l'arrière-plan, la sacristie et le chœur de l'église Die Ostfassade des Ostflügels des Klosters von Norden aus gesehen; im Hintergrund die Sakristei und der Chor der Kirche

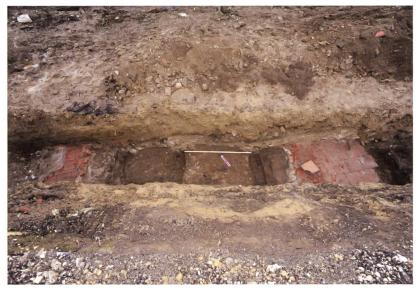
Fig. / Abb. 7

Profil sud du sondage, avec les remblais liés à la construction primitive de 1256-1281 (couche ocre); à droite, au fond de la tranchée: gravats marquant l'emplacement supposé de la façade ouest Südprofil des Sondiergrabens mit Schuttschicht (ockerfarben), die in Zusammenhang mit der ersten Bebauung von 1256-1281 steht; Bauschutt rechts, an der Sohle des Grabens: vermuteter Standort der abgebrochenen Westfassade

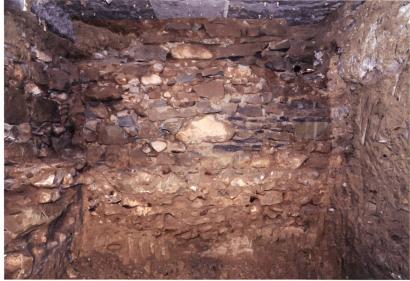
Fig. / Abb. 9

Sous-sol de l'aile occidentale, mur antérieur au bâtiment actuel datant de 1713-1725 Untergeschoss im Westflügel mit Überresten einer Mauer, die älter ist als das heutige Gebäude aus den Jahren 1713-1725

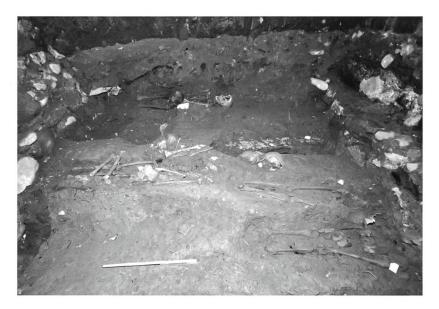
Fig. / Abb. 11
Sépultures exhumées sous le couloir de l'aile occidentale du couvent, avant 1712
Freigelegte Gräber unter dem Korridor des Westflügels des Klosters aus der Zeit vor 1712

Les 17 tombes exhumées sous le couloir de l'aile occidentale étaient toutes orientées dans le même axe que l'église, la tête placée à l'ouest (fig. 11). Si la grande majorité des individus ensevelis sont des adultes, les restes d'un enfant en bas âge, d'un enfant et d'un individu juvénile ont également été dénombrés, ce qui montre bien que cette partie du cimetière n'était pas réservée aux seuls moines. Les traces de quatre cercueils ont été relevées, mais une majorité des corps semblent avoir été déposés en pleine terre, certains dans un linceul comme le suggère la position resserrée des membres. Les corps ont été déposés sur le dos, les bras repliés sur l'abdomen ou le thorax quand il était possible d'en déterminer la position. La datation de ces tombes est difficile à évaluer faute de mobilier mais, au vu du nombre de superpositions et de recoupements enregistrés - jusqu'à quatre - et de la densité - 17 tombes sur près

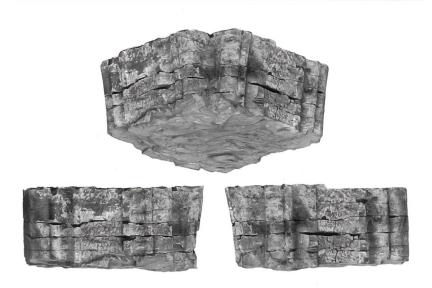
Fig. / Abb. 15
Fragment d'un pilier d'angle du cloître médiéval, entre 1320 et 1425
Bruchstück eines Eckpfeilers des mittelalterlichen Kreuz-

gangs, zwischen 1320 und 1425

lurées: une doucine droite, un cavet à arête externe adoucie d'un profil torique, et un réglet; sur les deux faces de l'arc et entre ces corps de moulures, court une bande de 16 cm de largeur au fond sommairement taillé au pic qui recevait les remplages, comme le montre clairement le fragment de l'un des piliers d'angle (fig. 15). Ces remplages étaient profilés d'un cavet très aplati (fig. 16). La modénature de ces blocs de molasse est semblable à celle des remplages fri-
