Artikel: Le couvent des Cordeliers de Fribourg : un cloître à redécouvrir

Malgré son importance à l'époque médiévale, le couvent des Cordeliers est peu connu, suite à la disparition complète des bâtiments conventuels et du cloître. De récentes découvertes archéologiques révèlent enfin une partie de ce cloître disparu.

Le couvent des Cordeliers de Fribourg: un cloître à redécouvrir

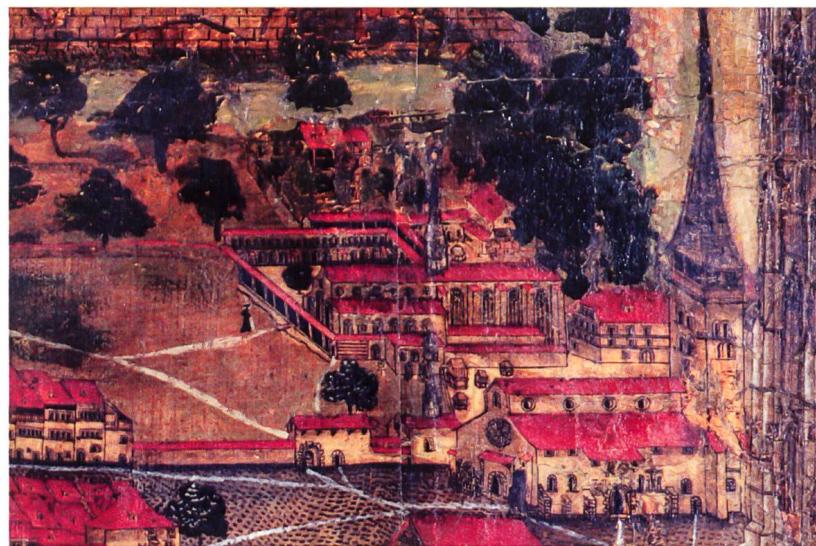
Fig. / Abb. 2

L'église et le couvent des Cordeliers, extraits des panoramas Sickinger (1582, en haut) et Martini (1606, en bas)
Kirche und Kloster der Franziskaner, Auszüge der Ansichten von Sickinger (1582, oben) und Martini (1606, unten)

Les représentations les plus précises de l'état du couvent avant 1712 figurent sur les panoramas de Grégoire Sickinger et de Martin Martini (fig. 2). Le premier, datant de 1582, montre le couvent vu du sud-ouest alors que le second, de 1606, le représente vu du sud-est, la tour de la cathédrale masquant cependant une grande partie de son aile orientale. Les deux vues prises à 24 ans d'écart se complètent, la galerie

Le cloître était doté d'arcades que rythmaient des contreforts; Sickinger dessine un contrefort toutes les trois arcades, tandis que Martini n'en relève aucun. Au-dessus de ces arcades courait une galerie dont le toit en appentis prenait appui sur les bâtiments conventuels qui se dressaient seulement à l'est et au nord, et qui étaient dotés de deux étages sur rez-de-chaussée. Selon Martini, une annexe d'un étage sur rez-de-chaussée et de deux niveaux de sous-sol ouverts côté Sarine était accolée au chœur et à l'aile orientale, alors que l'aile septentrionale courait sur toute la longueur de la galerie du cloître. Selon Sickinger, l'aile nord ne couvrait que la moitié orientale de la galerie du cloître, mais se prolongeait à l'est pour rejoindre un corps de bâtiment implanté le long du ravin, peut-être la chapelle dédiée à l'Assomption, mentionnée une seule fois, en 1720. Ce bâtiment était flanqué à l'ouest d'une annexe basse et un porche était accolé contre sa façade sud. L'espace – ou cour – situé entre ces bâtiments et l'aile orientale du couvent était doté d'une fontaine à bassin polygonal. A l'ouest des bâtiments conventuels, la galerie qui surmontait les arcades du cloître était accessible de plain-pied par une petite passerelle; cette galerie se poursuivait au sud et vers l'est le long des façades ouest et sud de l'église, jusqu'au portail qui s'ouvrait sous la troisième fenêtre de la nef. La partie sud de cette galerie avait disparu chez Martini. Enfin, au nord-ouest, les deux panoramas représentent clairement le mur de clôture qui délimitait le cimetière du couvent situé à l'ouest du cloître, entre l'extrémité septentrionale de la galerie occidentale et l'ancienne route de Morat, soit l'actuelle rue Pierre-Aeby.

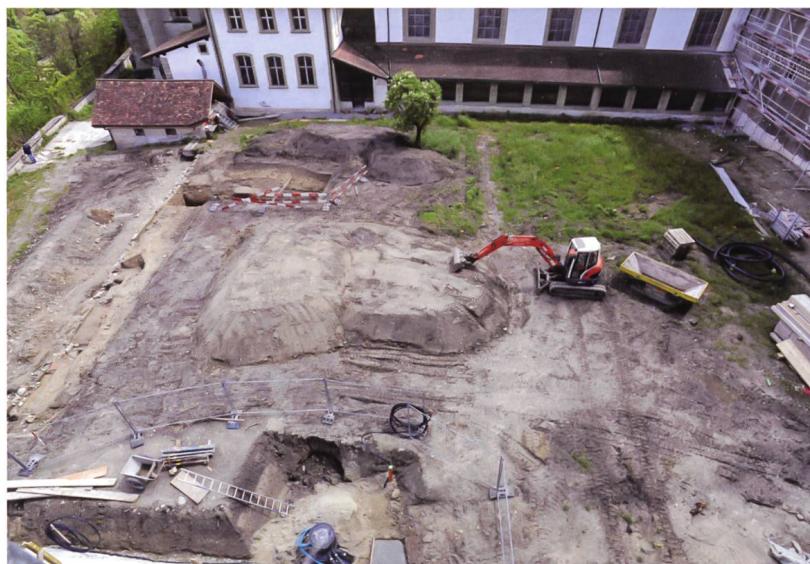
Fig. 1 / Abb. 4

Le jardin durant la première étape de fouille; à gauche: mur est de l'aile orientale du couvent médiéval (sondage partiellement visible derrière les barrières rouge et blanc)
Der Garten während der ersten Grabungsetappe; links: Überreste der östlichen Mauer des Ostflügels des mittelalterlichen Klosters (Sondierschnitt hinter den rot-weißen Bauschränken teilweise zu sehen)

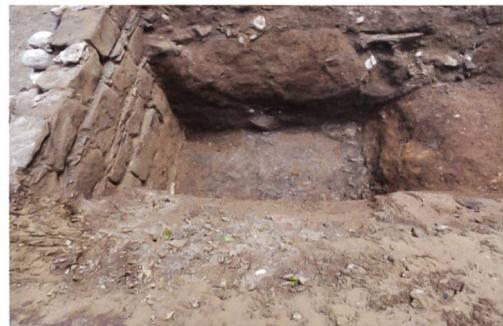
Fig. 1 / Abb. 5

Détail du sondage; à gauche: parement ouest de la façade est de l'aile orientale (1256-1281); au fond de la tranchée: déchets de taille de molasse
Abschnitt des Sondiergrabens, der auf die innere Verkleidung der Ostfassade des Ostflügels (1256-1281) stößt; an der Sohle des Grabens: Abfallstücke, vom Zuschneiden der Molassesteine

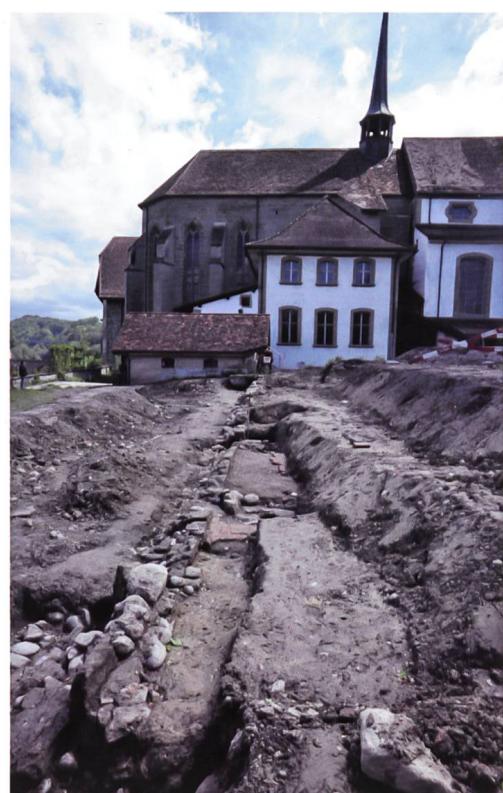
Fig. 1 / Abb. 6

Vue générale depuis le nord de la façade est de l'aile orientale du couvent; à l'arrière-plan, la sacristie et le chœur de l'église
Die Ostfassade des Ostflügels des Klosters von Norden aus gesehen; im Hintergrund die Sakristei und der Chor der Kirche

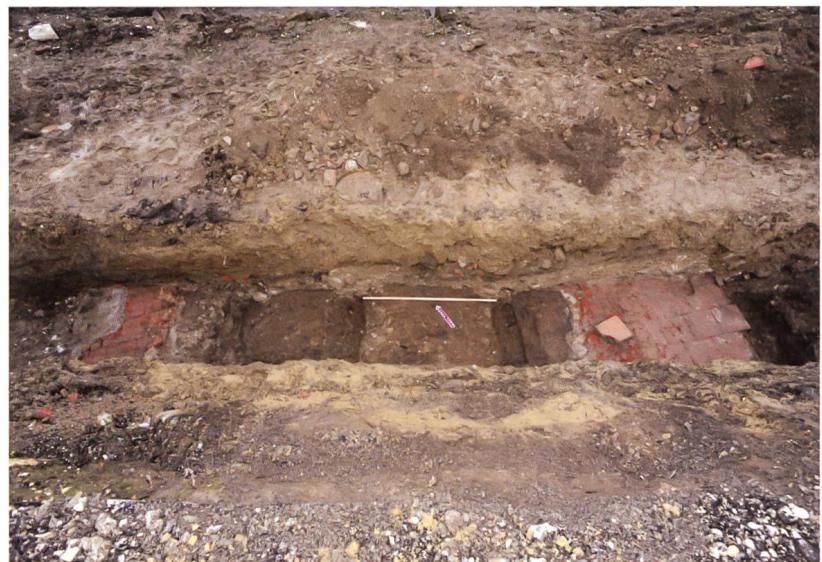
Fig. / Abb. 7

Profil sud du sondage, avec les remblais liés à la construction primitive de 1256-1281 (couche ocre); à droite, au fond de la tranchée: gravats marquant l'emplacement supposé de la façade ouest

Südprofil des Sondiergrabens mit Schuttschicht (ockerfarben), die in Zusammenhang mit der ersten Bebauung von 1256-1281 steht; Bauschutt rechts, an der Sohle des Grabens: vermuteter Standort der abgebrochenen Westfassade

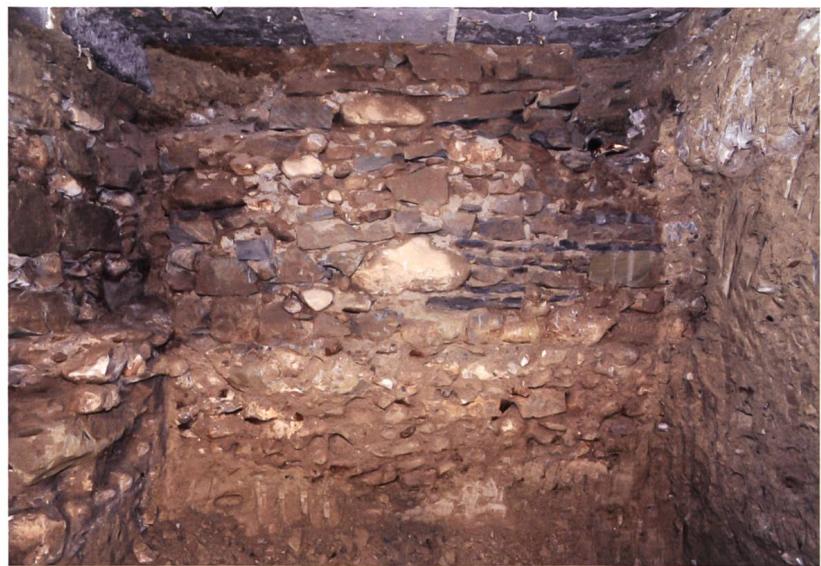
Fig. / Abb. 9

Sous-sol de l'aile occidentale, mur antérieur au bâtiment actuel datant de 1713-1725
Untergeschoss im Westflügel mit Überresten einer Mauer, die älter ist als das heutige Gebäude aus den Jahren 1713-1725

Le mur découvert dans la cave (voir fig. 3) est parallèle au mur de façade actuel dont les fondations s'accroient à lui. Cet ancien mur contient des remplois des arcades qui existaient encore en 1606, ce qui atteste sa postériorité par rapport aux travaux de restauration entrepris entre 1557 et 1598. Il est cependant clairement antérieur au bâtiment actuel, vraisemblablement mis en chantier en 1713, dont les fondations de la façade orientale viennent s'appuyer sur le tronçon de mur découvert (fig. 9). Au nord, la tête de ce mur est nette et ne présente aucune trace d'arrachement; il ne se poursuivait donc pas au-delà, ce que confirme une tombe aménagée à cet endroit, dont le cercueil est adossé à sa fondation. Ce mur a été érigé alors que les allées du cloître étaient encore en service, vu la tombe liée à cette maçonnerie. Il devait probablement appartenir à une phase de reconstruction qui n'a pas été relevée dans les sources historiques, même si l'hypothèse d'un repentir après le démarrage des travaux de construction de l'aile occidentale en 1713 ne peut être écartée. En effet, il ne faut pas exclure la possibilité que des inhumations aient été pratiquées dans cette zone durant la période d'interruption des travaux, avant leur reprise jusqu'à l'achèvement de la construction en 1725.
