Zeitschrift: Cahiers d'archéologie fribourgeoise = Freiburger Hefte für Archäologie
Herausgeber: Service archéologique de l'Etat de Fribourg
Band: 19 (2017)

Artikel: La maison de Prez-Maillardoz à Rue : un condensé de superlatifs!
Autor: Bourgarel, Gilles
DOI: <https://doi.org/10.5169/seals-825778>

La maison de Prez-Maillardoz à Rue: un condensé de superlatifs!

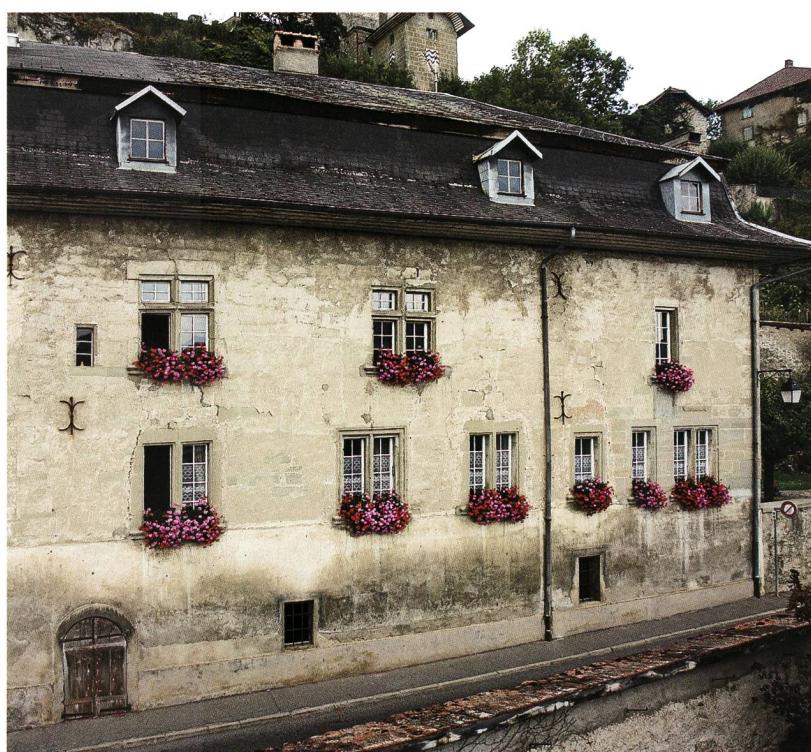
Fig. / Abb. 3

Maison de Prez-Maillardoz,
bâtiment 1, façade orientale
en 2007

Du côté oriental, soit sur la rue du Casino, la façade de molasse du bâtiment 1 se devine sous un enduit partiellement couvrant qui présente les restes d'un faux appareil à joints foncés sur un fond crème; la répartition des ouvertures y est irrégulière (fig. 3). Le rez-de-chaussée, entièrement crépi, est parcimonieusement percé: une porte en plein cintre au sud, deux petites fenêtres au centre et au nord⁸, toutes à enca-

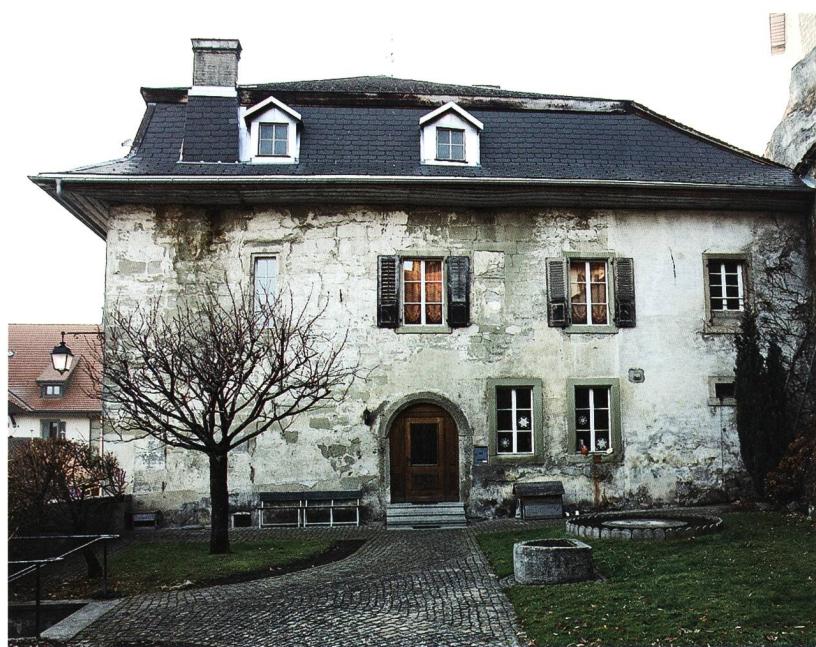
Fig. / Abb. 4

La façade nord (fig. 4) présente un parement de molasse badigeonné au lait de chaux, sauf dans son tiers occidental qui constitue en fait une extension dont la façade a été entièrement crépie. A l'est, à la base du bâtiment, un soupirail à encadrement de molasse chanfreiné éclairant le rez-de-chaussée se devine sous le crépi de ciment qui a été appliqué sur tout le soubassement. Le premier étage, qui correspond au niveau de l'entrée, est percé d'une porte en plein cintre à peu près en son centre. Il s'agit ici de la seule ouverture de la maison de Prez-Maillardoz dotée d'un encadrement de grès (type Molière) – son large chanfrein retombe sur des congés obliques. Cette porte est jouxtée à l'ouest par deux fenêtres à encadrement de molasse profilé d'une simple feuillure, et la partie inférieure de l'extension est éclairée au moyen d'une petite ouverture barlongue à encadrement de ciment. Le deuxième étage est percé de quatre fenêtres: une assez étroite à encadrement de molasse mouluré d'une feuillure et d'un cavet retombant sur des congés concaves et initialement dotée d'une traverse, tout à l'est, suivie de deux baies également à encadrement de mo-

Maison de Prez-Maillardoz,
bâtiment 1, façade nord en
2007

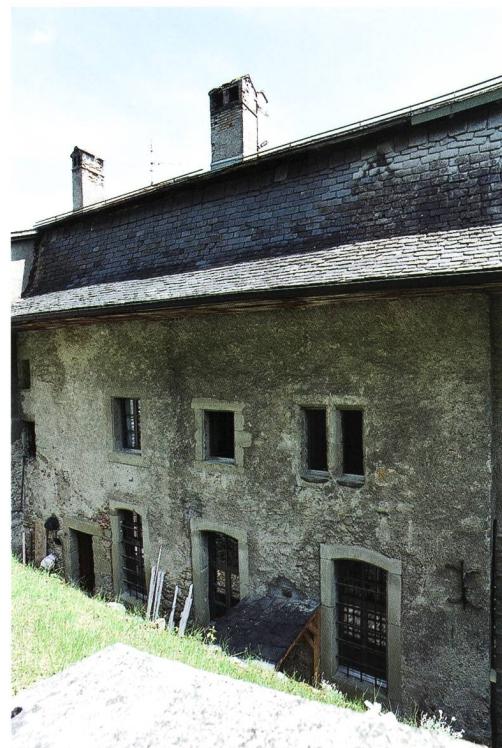
Fig. / Abb. 5

Maison de Prez-Maillardoz,
bâtiment 1, partie sud de la
façade occidentale en 2015

te en plein cintre flanquée d'une petite fenêtre, toutes deux à encadrement de molasse. La partie supérieure de la galerie est en pans de bois crépi. Le reste de la façade (fig. 5) est entièrement crépi, mais contrairement à la façade orientale, élevée en carreaux de molasse sur toute sa hauteur rappelons-le, la maçonnerie est constituée d'un appareil mixte formé essentiellement de galets et de boulets, la molasse étant réservée aux encadrements. Au premier étage, trois fenêtres et une porte se succèdent; les fenêtres à linteau en arc segmentaire, profilées d'une simple feuillure, possédaient des barreaux qui ont subsisté sur deux d'entre elles et l'encadrement de la porte présente des arêtes vives. Au deuxième, quatre fenêtres ont été percées: une géminée, deux à encadrement doté d'une feuillure et une simple à barreaux, profilées d'un chanfrein qui paraît ne pas avoir reçu de congé d'amortissement – la molasse est trop érodée pour que nous puissions être certain de la forme initiale. Au troisième étage enfin, seule est visible une petite fenêtre à encadrement chanfreiné, en fait une fente destinée à éclairer la cage d'escalier.

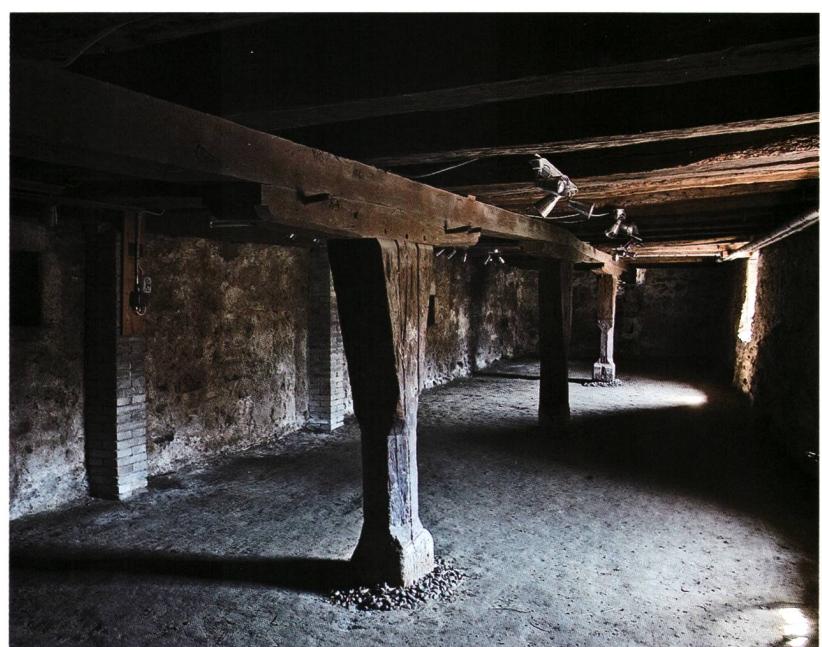
Fig. / Abb. 6

Maison de Prez-Maillardoz,
bâtiment 1, rez-de-chaussée
en 2007
*Haus der Prez-Maillardoz,
Gebäude 1, Erdgeschoss im
Jahre 2007*

chêne, son sol en terre battue et ses murs sommairement crépis (voir fig. 6). Le mur occidental possède deux petites niches originales, à linteau droit, probablement destinées à l'éclairage. Les portes communiquant avec le bâtiment voisin (n° 2), clairement postérieures aux murs tout comme celle qui débouche sur l'escalier d'accès au premier étage, indiquent que ce niveau n'était accessible que depuis la rue à l'origine. Au premier étage, les murs de refend donnent une idée de la distribution primitive, mais il semble peu probable que l'espace ait été d'un seul tenant à l'est; les subdivisions devaient être matérialisées par des cloisons légères, comme aujourd'hui. Les portes percées dans le mur de refend longitudinal étant dotées de cadres de bois qui peuvent masquer les encadrements primitifs, il n'est pas possible de tenter une restitution des cloisons disparues. La transformation des chambres au nord-est apporte la certitude que la porte qui les desservait depuis le couloir remonte au XIV^e siècle, et qu'elle était flanquée d'un placard mural¹⁵, au nord. Les traces d'une cheminée insérée dans le mur nord¹⁶ ont également été révélées par ce chantier; il serait tentant d'y voir l'emplacement primitif de celle qui a été replacée au deuxième étage, mais il n'est pas possible de l'affirmer. Quoi qu'il en soit, les subdivisions devaient être moins nombreuses qu'aujourd'hui, et les pièces plus vastes au XIV^e siècle. A l'ouest du mur de refend, la cage d'escalier à vis (voir fig. 7), la plus ancienne conservée dans une maison du canton de Fribourg, marque très probablement l'accès principal à la maison; le vestibule sur lequel elle débouche, par une porte à linteau sur coussinets concaves identique à celle de la façade occidentale, assurait la distribution de l'ensemble de l'étage. Au sud, la porte a conservé son encadrement de molasse initial, largement chanfreiné. Elle assurait l'accès à au moins deux pièces en enfilade séparées par un mur épais, et il est probable que la cuisine en occupait l'une des deux. Une troisième pièce se trouvait au nord. Au deuxième étage, si l'on excepte les parois de la cage d'escalier et du vestibule attenant, il n'existe aucun autre mur de séparation dans l'espace ouest, qui a pu compter une pièce au nord et une autre au sud, de grandes dimensions (9,7 x 4,5-5,5 m). Cette dernière abrite encore une cheminée monumentale (fig. 18) à cadre de molasse, dont le

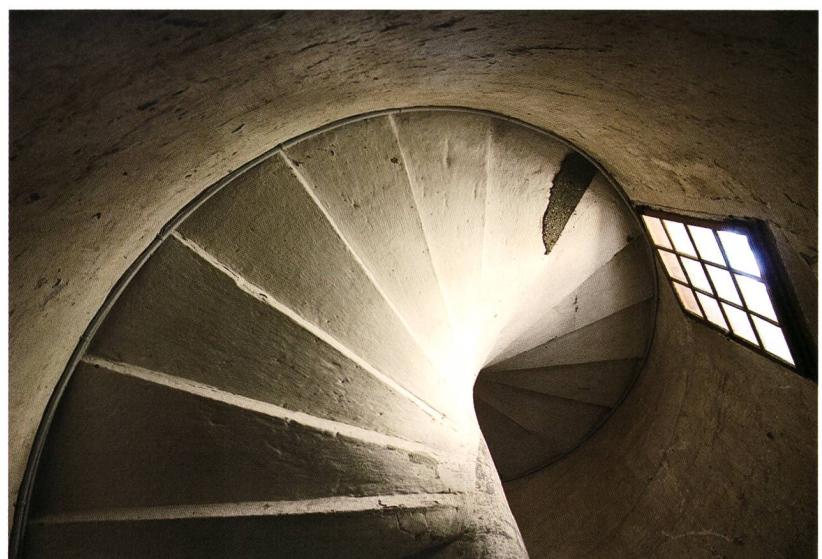
Fig. / Abb. 7

Maison de Prez-Maillardoz,
bâtiment 1, cage d'escalier en
2007
*Haus der Prez-Maillardoz,
Gebäude 1, Treppenhaus im
Jahre 2007*

jet jusqu'au niveau des combles (voir fig. 7), qui permet de trancher: le bâtiment a été érigé d'un coup, et les travaux effectués avec les bois coupés entre 1391 et 1393 renvoient aux premières transformations qui ont touché le bâtiment. Dès 1378/1379, le bâtiment comptait donc, comme aujourd'hui, deux étages sur rez-de-chaussée, et la toiture devait être en bâtière, recouverte de tavaillons. A l'exception d'une partie des parements du rez et de la façade occidentale, en boulets, les maçonneries ont été dressées en carreaux de molasse taillés à la laye brettelée. Côté rue du Casino, la façade possède encore quelques-uns de ses percements d'origine (voir fig. 3). Au rez-de-chaussée, la porte et les deux petites fenêtres remontent au XIV^e siècle, mais elles ont perdu leur encadrement primitif, et les tablettes des fenêtres ont été fortement abaisées: la forme des ouvertures était initialement oblongue, et la hauteur du jour n'excédait pas 36 cm (fig. 16). Grâce à celui qui est conservé au nord et que la pose du sommier a partiellement obstrué, il est possible de restituer des encadrements de molasse chanfreinés. A l'intérieur, l'encadrement de la porte en plein cintre, simplement revêtu de ciment sur sa face externe, est conservé, ce qui atteste que cette ouverture était de forme identique à l'actuelle. Au premier étage de la façade orientale, le bouchon d'une ancienne ouverture se devine sous le crépi au sud de la première fenêtre et, entre cette ou-

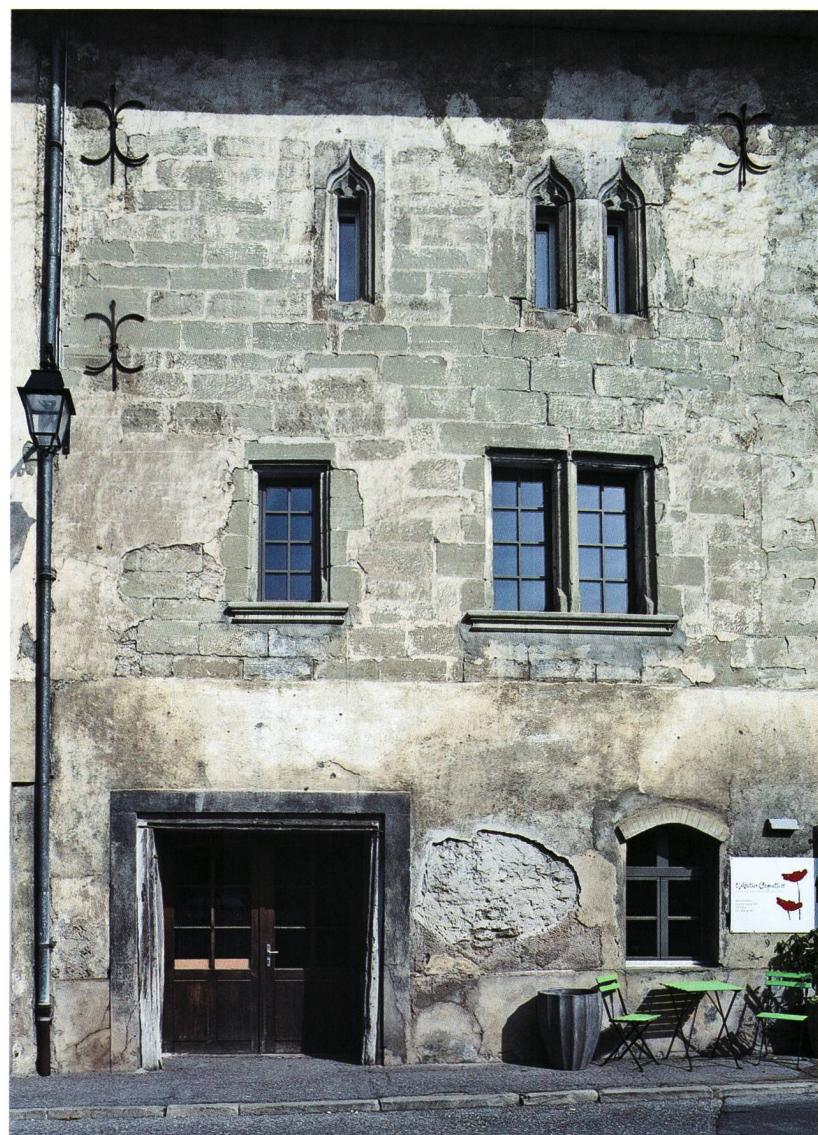
Fig. / Abb. 9

A l'est, la façade sur rue du bâtiment 2 présente les mêmes caractéristiques générales que le bâtiment 1: un rez-de-chaussée crépi et deux étages en carreaux de molasse partiellement visibles sous un badigeon fin sur lequel subsistent les mêmes traces de faux appareil peint (fig. 9). Le rez-de-chaussée est percé d'une large porte à linteau droit, à encadrement de bois et de ciment, flanquée sur son côté nord d'une petite fenêtre à linteau en arc segmentaire en ciment. Le premier étage comprend une fenêtre simple et une géminée qui sont toutes deux munies d'un encadrement de molasse profilé d'une feuil-

Maison de Prez-Maillardoz,
bâtiment 2, façade orientale en
2015

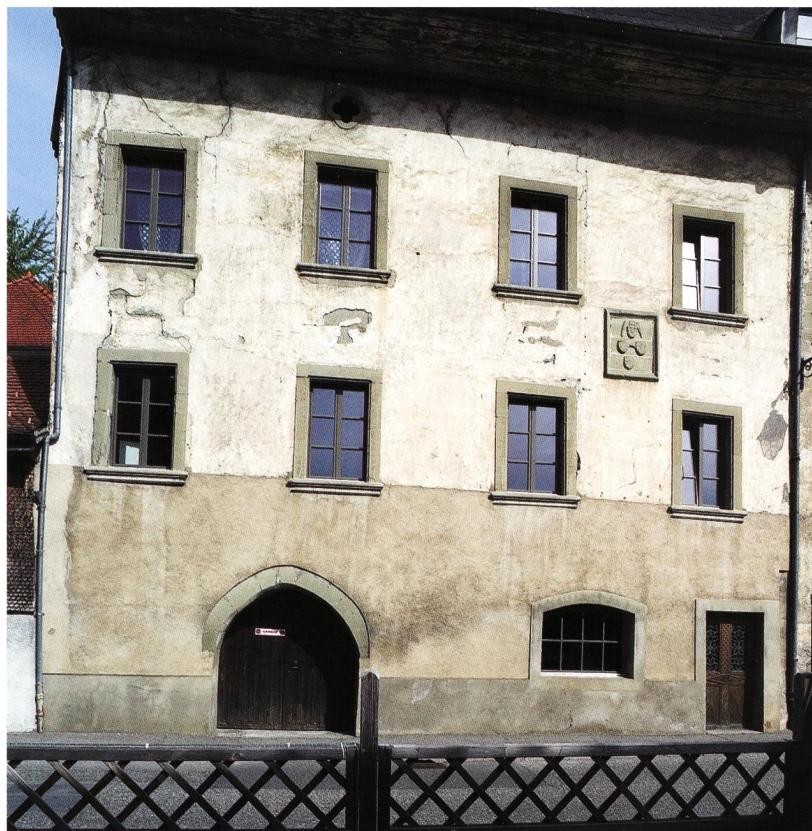
Fig. / Abb. 10
Maison de Prez-Maillardoz,
bâtiments 3 et 4, façade orientale en 2015
*Haus der Prez-Maillardoz,
Gebäude 3 und 4, Nordfassade
im Jahre 2015*

Côté rue du Casino, la façade ne laisse pas percevoir l'existence de deux constructions distinctes (fig. 10). Elle est entièrement revêtue de crépi à la chaux pour les étages et de ciment au rez-de-chaussée, niveau qui est percé – toujours du sud au nord – d'une porte cochère en arc brisé, d'une baie oblongue à linteau en arc segmentaire et d'une porte à linteau droit. Hormis l'arc brisé au sud, dont les claveaux chanfreinés ont été laissés apparents, ces ouvertures sont dotées d'encadrements de ciment. Les deux étages comptent quatre axes de fenêtres régulièrement réparties, à encadrements de molasse profilés d'une feuillure et tablettes de ciment. Un cartouche armorié portant les armes des fa-

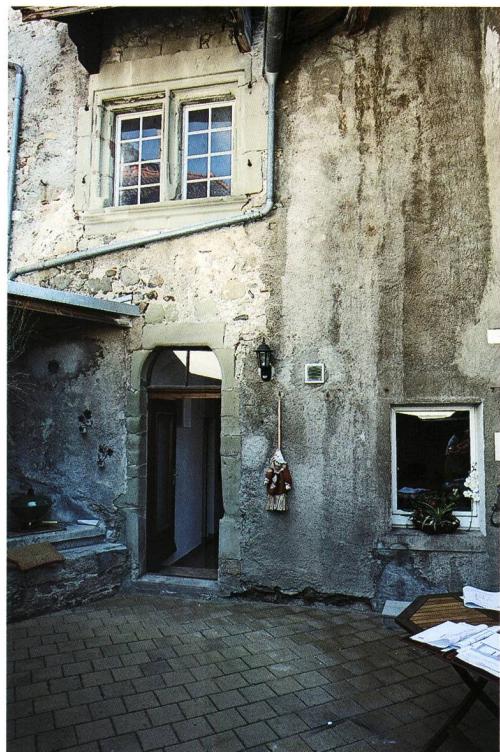
Fig. / Abb. 11

La façade sud enfin (bâtiment 3; fig. 11; voir pl. 1) montre, au premier étage, une porte à encadrement dont le linteau droit repose sur des espaceuses de coussinets concaves, suggérant un arc en plein cintre tronqué, le tout en molasse avec un petit chanfrein. Cet accès est flanqué d'une seule fenêtre à encadrement de ciment, à l'est.

Maison de Prez-Maillardoz,
bâtiment 3, façade sud en 2007
*Haus der Prez-Maillardoz,
Gebäude 3, Südfassade im
Jahre 2007*

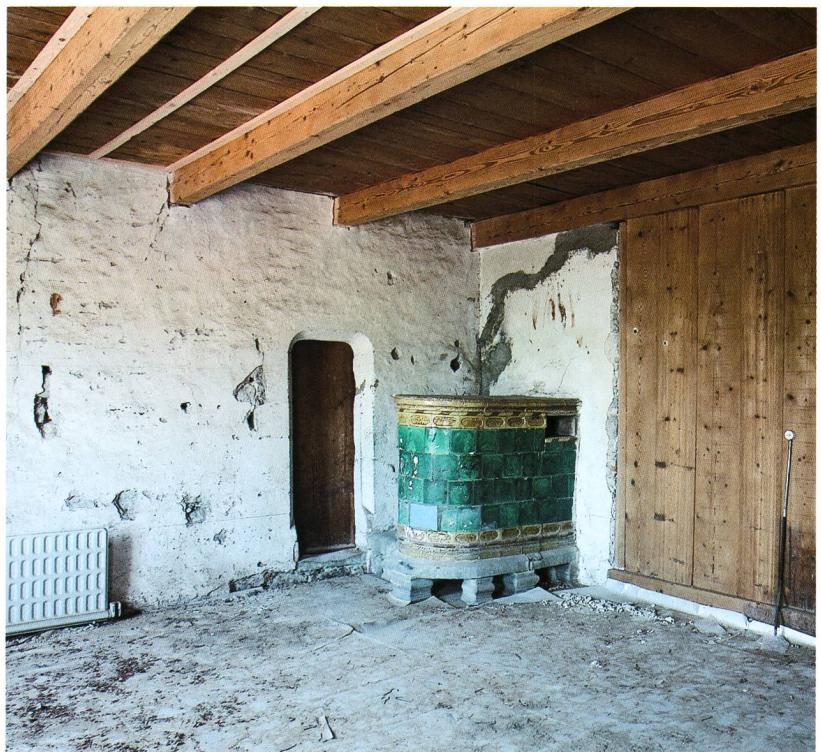
Fig. / Abb. 12

Maison de Prez-Maillardoz,
bâtiment 3, deuxième étage
oriental en 2007, avant les
travaux
*Haus der Prez-Maillardoz,
Gebäude 3, östliches zweites
Stockwerk im Jahre 2007, vor
den Bauarbeiten*

Le deuxième étage (fig. 12; voir pl. 1.c) comprend une pièce à l'est, qui communique avec celle du bâtiment 4. Elle est dotée d'un poêle en catelles vertes pour le corps, marbrées de brun et de jaune pour le couronnement ainsi que pour la base, qui repose sur un socle de molasse à pieds en forme de courts balustres moulurés. A l'ouest se trouvaient une chambre et la cage d'escalier. L'ensemble de ces espaces étaient délimités par des cloisons de sapin constituées de planches verticales moulurées, qui ont en grande partie dû être supprimées – elles avaient été endommagées par l'humidité, ces pièces ayant longtemps servi de dépôts. Les pièces de ce niveau, y compris celle du bâtiment 4, étaient dotées de planchers de sapin et de plafonds à solives apparentes. Ces dernières étaient simplement équarries dans les pièces donnant sur la rue du Casino, sauf une dans le bâtiment 4 qui est richement profilée de moulures toriques amorties par des congés en sifflet comme celles des pièces occidentales du bâtiment 3, en partie coupées à l'emplacement de la cage d'escalier.

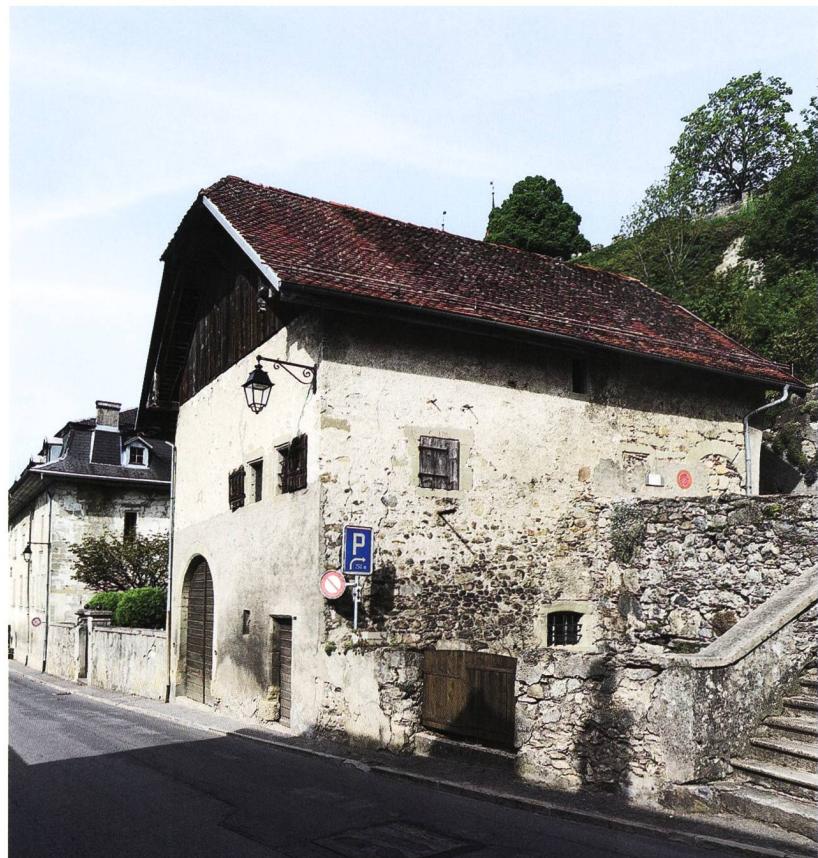
Ce bâtiment isolé de 10-12 m par 9 (fig. 13) est implanté presque perpendiculairement à la rue du Casino, entre cette dernière et le sentier du Sage (voir fig. 2). Devenu le «bastiment et establierie» de la maison Maillardoz en 1628¹², il a conservé son aspect rural et possède encore deux niveaux sous combles. Dressés en boulets mêlés de moellons de molasse, ses murs sont crépis, la molasse apparente étant réservée aux encadrements. La construction est couverte d'une toiture en bâtière à croupes naines et pignons sur rue, revêtue de tuiles plates.

Fig. / Abb. 13
Maison de Prez-Maillardoz,
construction nord vue du nord-est en 2015
*Haus der Prez-Maillardoz,
Blick von Nordosten auf das
Nordgebäude im Jahre 2015*

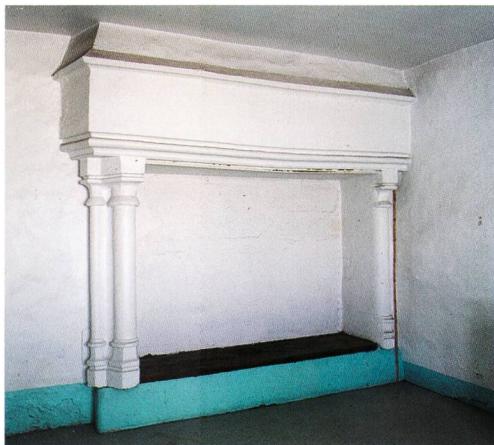
Fig. / Abb. 18
Maison de Prez-Maillardoz,
bâtiment 1, deuxième étage
sud-ouest, cheminée monumen-
tale, 1378/1379-1393, état en
2007
*Haus der Prez-Maillardoz,
Gebäude 1, südwestliches
zweites Stockwerk, monumen-
taler Kamin, 1378/1379-1393,
Zustand im Jahre 2007*

linteau droit clavé est souligné par un tore entre deux cavets, les piédroits étant ornés de colonnettes engagées à bases et chapiteaux hexago-
naux; le crépi qui recouvre cette cheminée ne permet pas d'observer son lien avec les maçonneries et donc, a fortiori, de préciser à quelle pha-
se (2a ou 2b) elle appartient. Il était possible, depuis cette pièce, d'accéder à la partie ori-
entale par une porte à encadrement de molasse et
linteau sur coussinets concaves, dont le battant s'ouvrait du côté ouest. Cet espace oriental était muni d'une deuxième porte débouchant sur le vestibule et dont le battant s'ouvrait à l'est; cette ouverture est la seule à encadrement en arc brisé. La présence de ces deux portes suggère l'existence d'une cloison entre les deux, et non pas au nord comme c'est le cas actuellement.

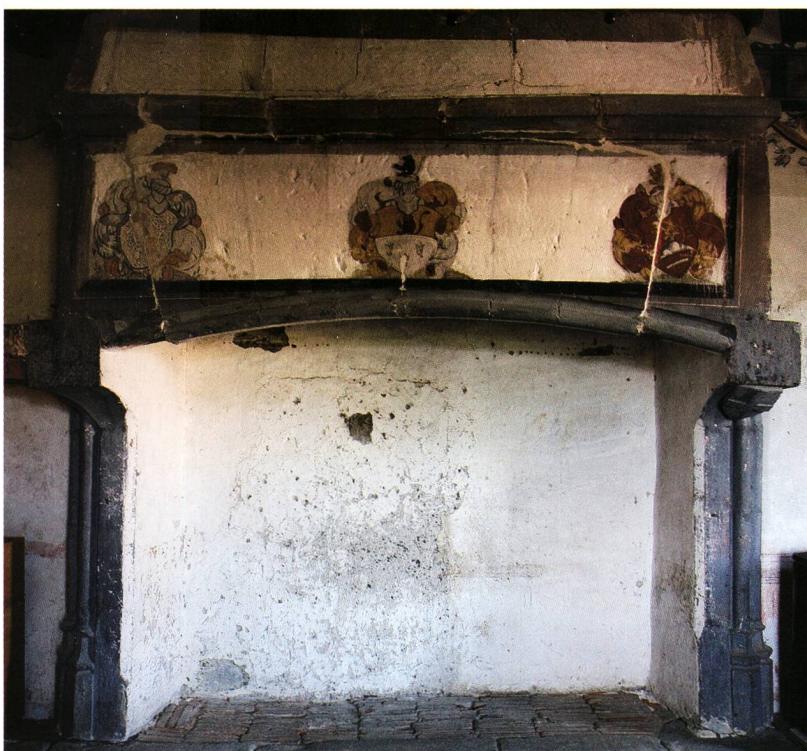
Fig. / Abb. 19
Maison de Prez-Maillardoz,
bâtiment 1, deuxième étage
nord-est, cheminée monumen-
tale aux armes de la Savoie
sculptées sur l'une des consol-
les (celle de droite sur l'image),
1378/1379-1393 (en dessus:
blasons peints du XVI^e siècle)
*Haus der Prez-Maillardoz,
Gebäude 1, nordöstliches zwei-
tes Stockwerk, monumentaler
Kamin; auf einer der Stützen
(rechts im Bild) ist das Wappen
des Hauses Savoyen eingehau-
en, 1378/1379-1393 (oben:
gemalte Wappen aus dem
16. Jahrhundert)*
