La maison de Prez-Maillardoz à Rue : un condensé de superlatifs!

Autor(en): **Bourgarel, Gilles**

Zeitschrift: **Cahiers d'archéologie fribourgeoise = Freiburger Hefte für Archäologie**

Band (Jahr): **19 (2017)**

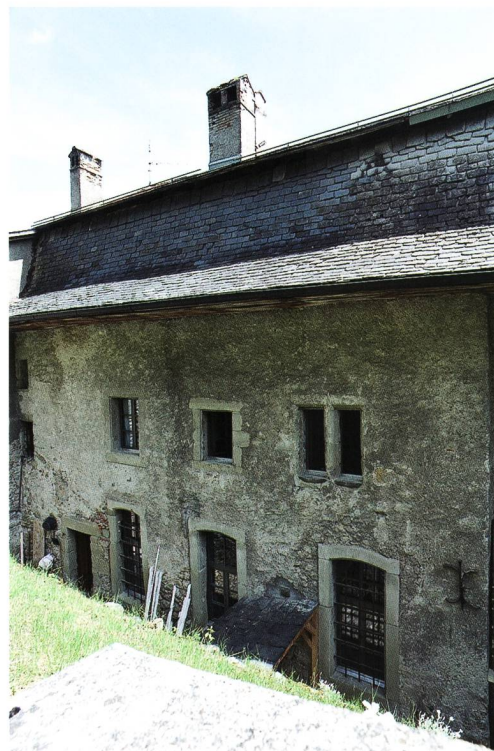
Fig. / Abb. 5

Maison de Prez-Maillardoz, bâtiment 1, partie sud de la façade occidentale en 2015

te en plein cintre flanquée d'une petite fenêtre, toutes deux à encadrement de molasse. La partie supérieure de la galerie est en pans de bois crépi. Le reste de la façade (fig. 5) est entièrement crépi, mais contrairement à la façade orientale, élevée en carreaux de molasse sur toute sa hauteur rappelons-le, la maçonnerie est constituée d'un appareil mixte formé essentiellement de galets et de boulets, la molasse étant réservée aux encadrements. Au premier étage, trois fenêtres et une porte se succèdent; les fenêtres à linteau en arc segmentaire, profilées d'une simple feuillure, possédaient des barreaux qui ont subsisté sur deux d'entre elles et l'encadrement de la porte présente des arêtes vives. Au deuxième, quatre fenêtres ont été percées: une géminée, deux à encadrement doté d'une feuillure et une simple à barreaux, profilées d'un chanfrein qui paraît ne pas avoir reçu de congé d'amortissement – la molasse est trop érodée pour que nous puissions être certain de la forme initiale. Au troisième étage enfin, seule est visible une petite fenêtre à encadrement chanfreiné, en fait une fente destinée à éclairer la cage d'escalier.

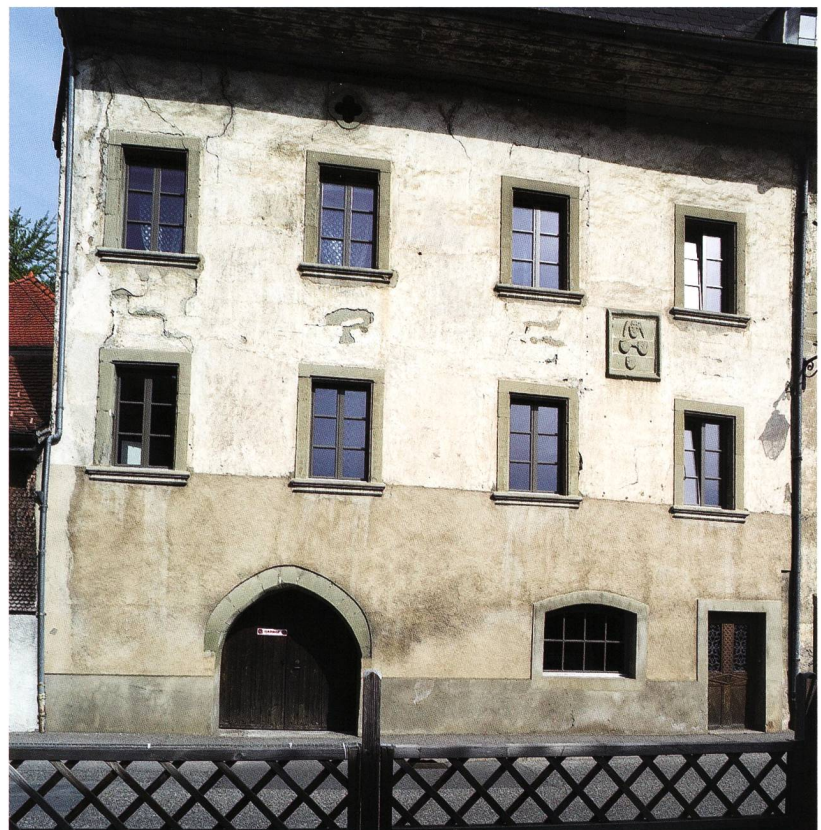
Fig. / Abb. 10
Maison de Prez-Maillardoz,
bâtiments 3 et 4, façade orientale
en 2015
*Haus der Prez-Maillardoz,
Gebäude 3 und 4, Nordfassade
im Jahre 2015*

Côté rue du Casino, la façade ne laisse pas percevoir l'existence de deux constructions distinctes (fig. 10). Elle est entièrement revêtue de crépi à la chaux pour les étages et de ciment au rez-de-chaussée, niveau qui est percé – toujours du sud au nord – d'une porte cochère en arc brisé, d'une baie oblongue à linteau en arc segmentaire et d'une porte à linteau droit. Hormis l'arc brisé au sud, dont les claveaux chanfreinés ont été laissés apparents, ces ouvertures sont dotées d'encadrements de ciment. Les deux étages comptent quatre axes de fenêtres régulièrement réparties, à encadrements de molasse profilés d'une feuillure et tablettes de ciment. Un cartouche armorié portant les armes des fa-

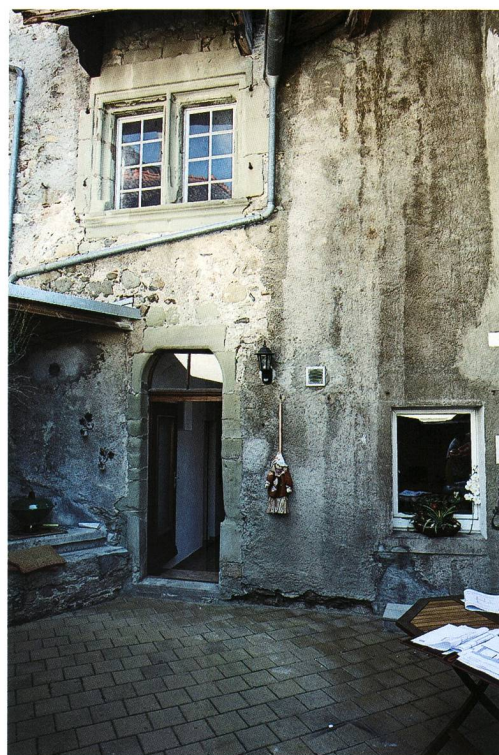
Fig. / Abb. 11

Maison de Prez-Maillardoz, bâtiment 3, façade sud en 2007
Haus der Prez-Maillardoz, Gebäude 3, Südfassade im Jahre 2007

La façade sud enfin (bâtiment 3; fig. 11; voir pl. 1) montre, au premier étage, une porte à encadrement dont le linteau droit repose sur des espèces de coussinets concaves, suggérant un arc en plein cintre tronqué, le tout en molasse avec un petit chanfrein. Cet accès est flanqué d'une seule fenêtre à encadrement de ciment, à l'est.

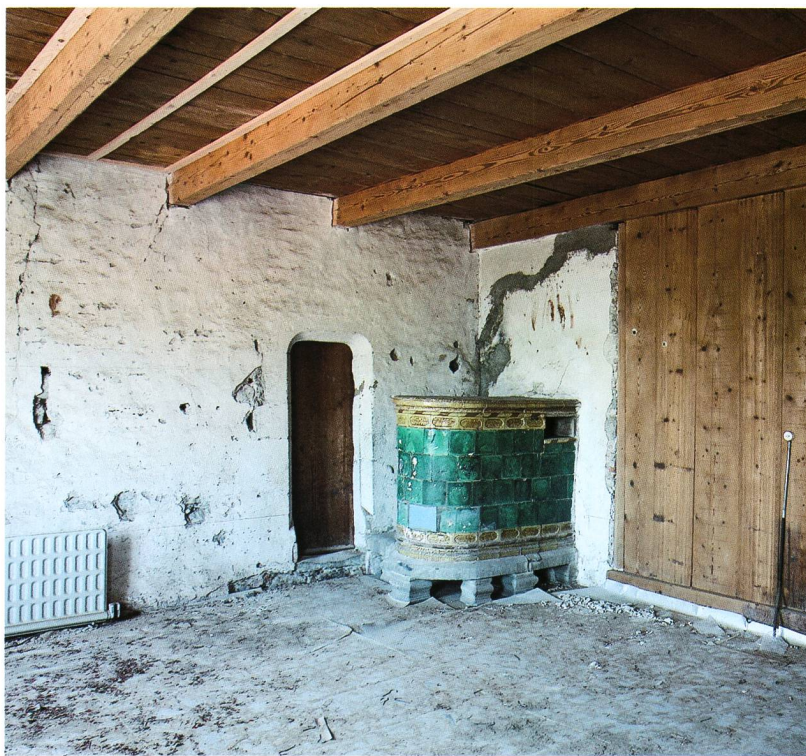
Fig. / Abb. 12

Maison de Prez-Maillardoz, bâtiment 3, deuxième étage oriental en 2007, avant les travaux
Haus der Prez-Maillardoz, Gebäude 3, östliches zweites Stockwerk im Jahre 2007, vor den Bauarbeiten

Le deuxième étage (fig. 12; voir pl. 1.c) comprend une pièce à l'est, qui communique avec celle du bâtiment 4. Elle est dotée d'un poêle en catelles vertes pour le corps, marbrées de brun et de jaune pour le couronnement ainsi que pour la base, qui repose sur un socle de molasse à pieds en forme de courts balustres moulurés. À l'ouest se trouvaient une chambre et la cage d'escalier. L'ensemble de ces espaces étaient délimités par des cloisons de sapin constituées de planches verticales moulurées, qui ont en grande partie dû être supprimées – elles avaient été endommagées par l'humidité, ces pièces ayant longtemps servi de dépôts. Les pièces de ce niveau, y compris celle du bâtiment 4, étaient dotées de planchers de sapin et de plafonds à solives apparentes. Ces dernières étaient simplement équarries dans les pièces donnant sur la rue du Casino, sauf une dans le bâtiment 4 qui est richement profilée de moulures toriques amorties par des congés en sifflet comme celles des pièces occidentales du bâtiment 3, en partie coupées à l'emplacement de la cage d'escalier.

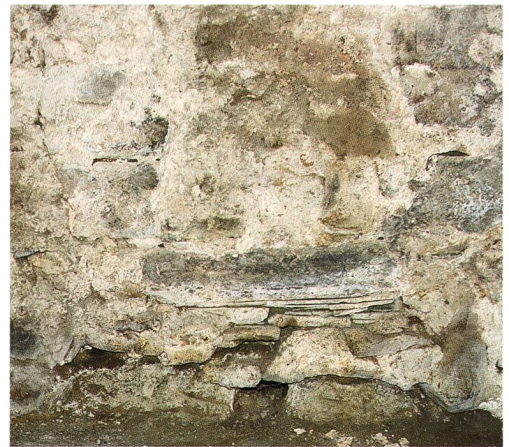
Fig. / Abb. 15

Maison de Prez-Maillardoz, bâtiment 1, mur oriental du rez-de chaussée, vestiges de la porte de la première construction, 1260-1377/1378
Haus der Prez-Maillardoz, Gebäude 1, Ostmauer des Erdgeschosses, Überreste der Tür aus der ersten Bauphase, 1260-1377/1378

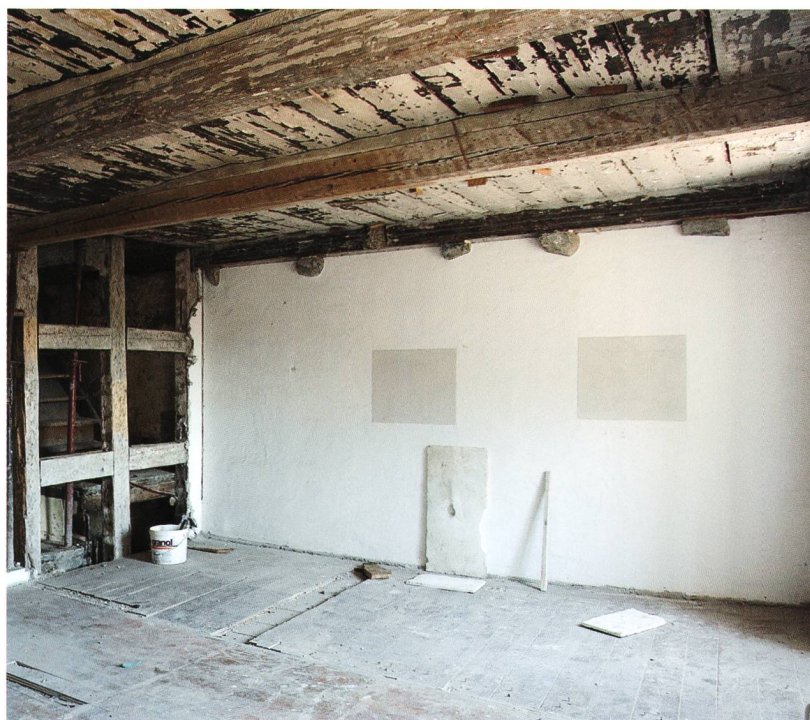
Fig. / Abb. 25
Maison de Prez-Maillardoz, bâtiment 3, premier étage, porte de communication avec le bâtiment 2, murée, 1434/1437 (au-dessus à gauche: la porte de 1406/1408)
Haus der Prez-Maillardoz, Gebäude 3, erstes Stockwerk, zugemauerte Verbindungstür zu Gebäude 2, 1434/1437 (links oberhalb: die Tür von 1406/1408)
