Zeitschrift: Cahiers d'archéologie fribourgeoise = Freiburger Hefte für Archäologie
Herausgeber: Service archéologique de l'État de Fribourg
Band: 19 (2017)

Artikel: La maison de Prez-Maillardoz à Rue : un condensé de superlatifs!
Autor: Bourgarel, Gilles
DOI: <https://doi.org/10.5169/seals-825778>

La maison de Prez-Maillardoz à Rue: un condensé de superlatifs!

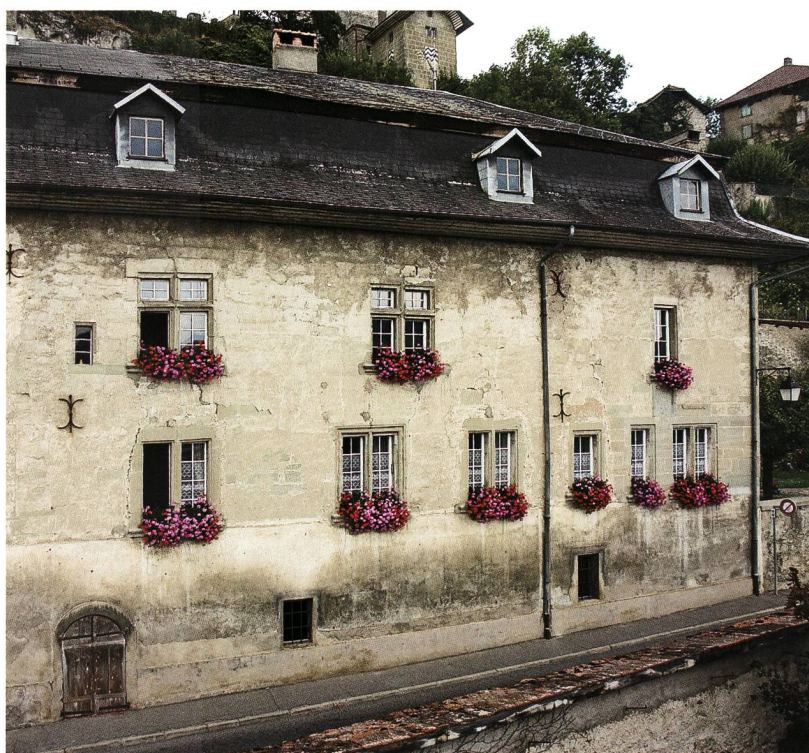
Fig. / Abb. 2

Rue/Maison de Prez-Maillardoz; a) plan de situation: I maison de Prez-Maillardoz; II château; III église; b) détail de l'ensemble: A façade sud; B façade ouest; C façade nord; D façade est; E cour centrale; F bâtiment nord; G mur de clôture; 1-4 bâtiments constituant la résidence principale
Rue/Haus der Prez-Maillardoz; a) Lageplan: I Haus der Prez-Maillardoz; II Schloss; III Kirche; b) Detailplan: A Südfassade; B Westfassade; C Nordfassade; D Ostfassade; E Innenhof; F Nordgebäude; G Umfassungsmauer; 1-4 Gebäude des Hauptensembles

La maison de Prez-Maillardoz (voir fig. 2) a été implantée à mi-pente du flanc oriental de l'épéron sur lequel s'est développée Rue, à partir de 1260. Elle couvre quasiment toute la partie centrale du rang de maisons occidental de la rue du Casino, la plus importante de la bourgade. A

Ce bâtiment isolé de 10-12 m par 9 (fig. 13) est implanté presque perpendiculairement à la rue du Casino, entre cette dernière et le sentier du Sage (voir fig. 2). Devenu le «bastiment et establierie» de la maison Maillardoz en 1628¹², il a conservé son aspect rural et possède encore deux niveaux sous combles. Dressés en boulets mêlés de moellons de molasse, ses murs sont crépis, la molasse apparente étant réservée aux encadrements. La construction est couverte d'une toiture en bâtière à croupes naines et pignons sur rue, revêtue de tuiles plates.

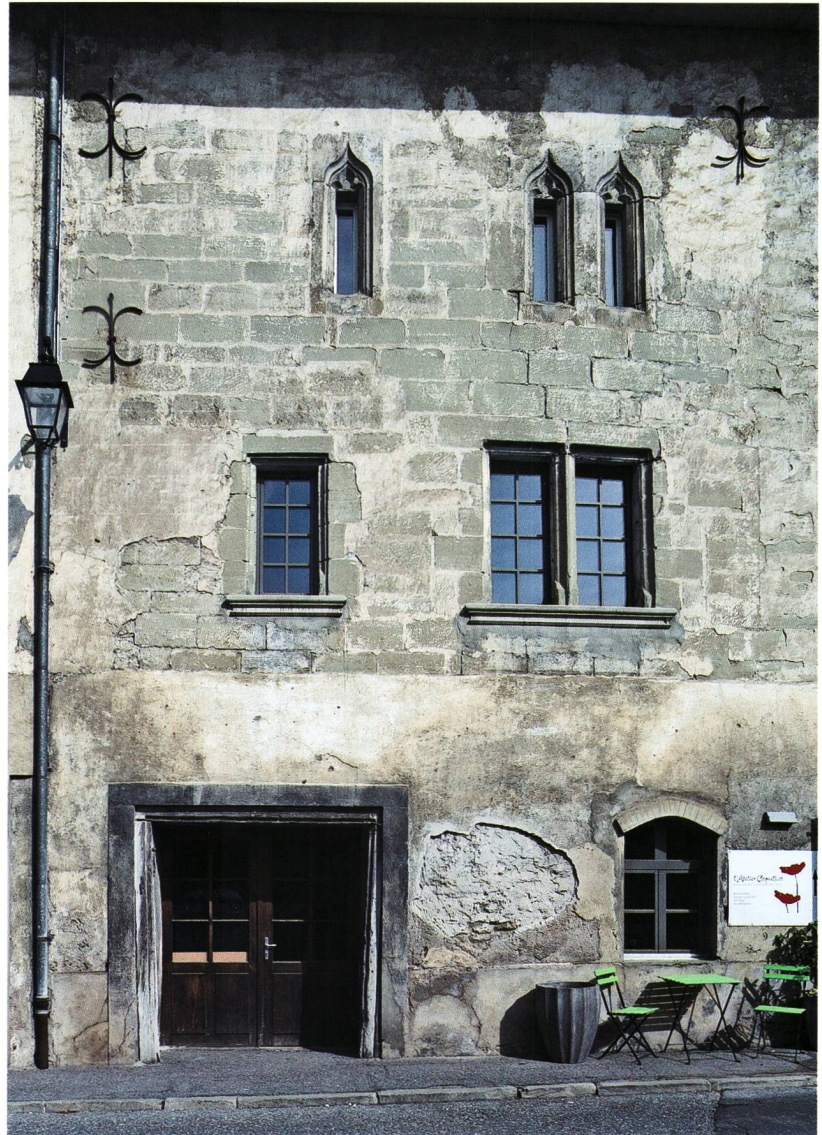
Fig. / Abb. 9
Maison de Prez-Maillardoz,
bâtiment 2, façade orientale en
2015
*Haus der Prez-Maillardoz,
Gebäude 2, Ostfassade im
Jahre 2015*

A l'est, la façade sur rue du bâtiment 2 présente les mêmes caractéristiques générales que le bâtiment 1: un rez-de-chaussée crépi et deux étages en carreaux de molasse partiellement visibles sous un badigeon fin sur lequel subsistent les mêmes traces de faux appareil peint (fig. 9). Le rez-de-chaussée est percé d'une large porte à linteau droit, à encadrement de bois et de ciment, flanquée sur son côté nord d'une petite fenêtre à linteau en arc segmentaire en ciment. Le premier étage comprend une fenêtre simple et une géminée qui sont toutes deux munies d'un encadrement de molasse profilé d'une feuil-

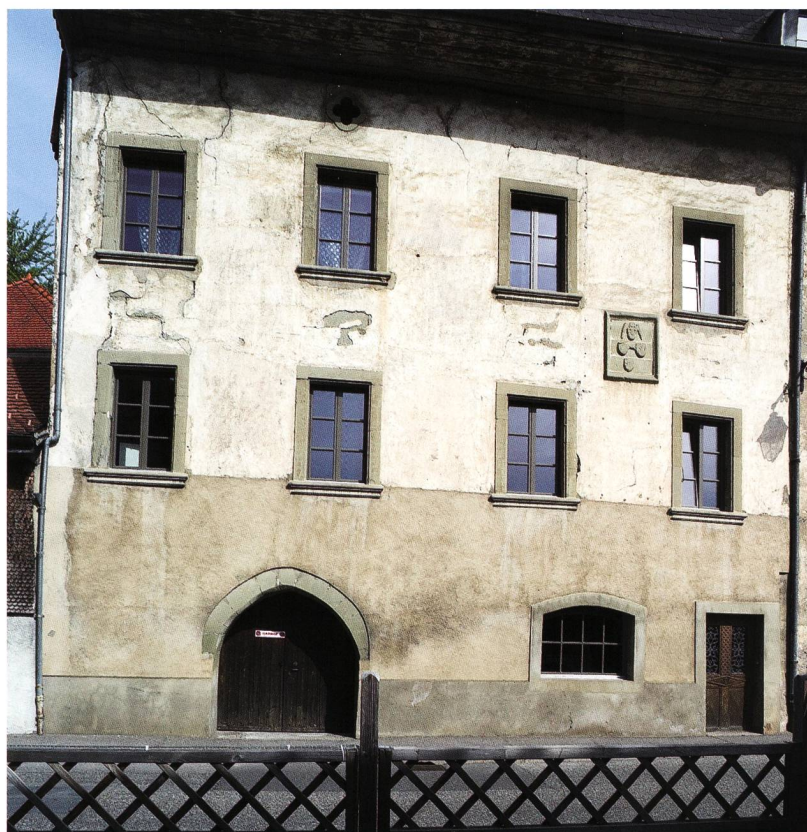
Fig. / Abb. 10
Maison de Prez-Maillardoz,
bâtiments 3 et 4, façade orientale
en 2015
*Haus der Prez-Maillardoz,
Gebäude 3 und 4, Nordfassade
im Jahre 2015*

Côté rue du Casino, la façade ne laisse pas percevoir l'existence de deux constructions distinctes (fig. 10). Elle est entièrement revêtue de crépi à la chaux pour les étages et de ciment au rez-de-chaussée, niveau qui est percé – toujours du sud au nord – d'une porte cochère en arc brisé, d'une baie oblongue à linteau en arc segmentaire et d'une porte à linteau droit. Hormis l'arc brisé au sud, dont les claveaux chanfreinés ont été laissés apparents, ces ouvertures sont dotées d'encadrements de ciment. Les deux étages comptent quatre axes de fenêtres régulièrement réparties, à encadrements de molasse profilés d'une feuillure et tablettes de ciment. Un cartouche armorié portant les armes des fa-

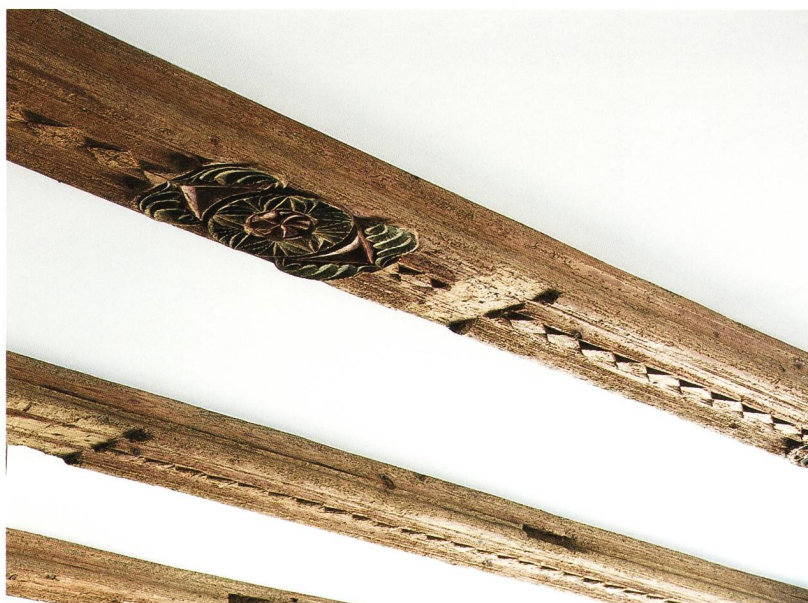
Fig. / Abb. 29
Maison de Prez-Maillardoz, bâtiment 1, premier étage nord-est, poutraison du XVI^e siècle
Haus der Prez-Maillardoz, Gebäude 1, nordöstliches erstes Stockwerk, Balkenlage aus dem 16. Jahrhundert
