Das Schloss Murten: von Klebedächern, Fake-Scharten und falschen Fugen

Christian Kündig

Das am westlichen Eingang zur Altstadt von Murten gelegene Schloss ist ein wichtiges Zeugnis der mittelalterlichen Vergangenheit des Städtchens. Ungeachtet seiner Bedeutung sind noch viele wichtige Fragen zu seiner Baugeschichte unbeantwortet, weil sich historische Quellen darüber ausschweigen und Erkenntnisse aus Archäologie oder Bauforschung bisher fast gänzlich fehlten. Erst in jüngerer Zeit boten sich Gelegenheiten, Blicke hinter die Fassaden des Bauwerks zu werfen. Nebst Grabungen im Innenhof (2015) und einer Dokumentation des Zinnenbereichs des Bergfrieds (2018) brachten insbesondere die im Zuge der Sanierung am Westflügel erfolgten Untersuchungen in den Jahren 2017-2018 neue Erkenntnisse (Abb. 1).

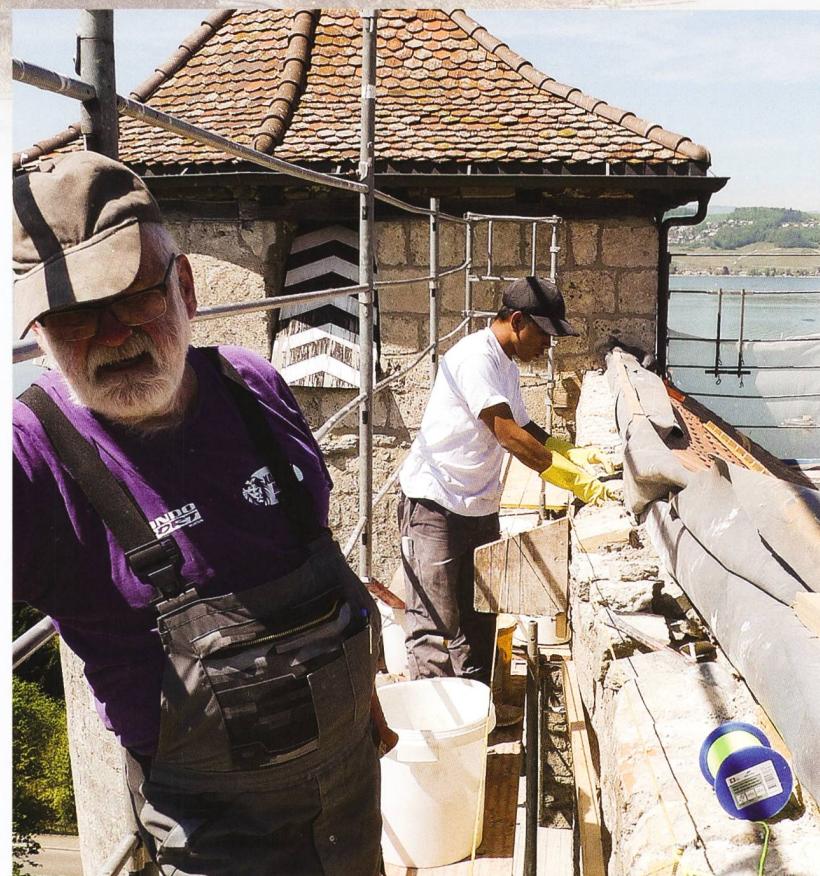
Abb. / Fig. 1

Sanierungsarbeiten im Giebelbereich des Westflügels
Travaux d'assainissement près du pignon de l'aile occidentale

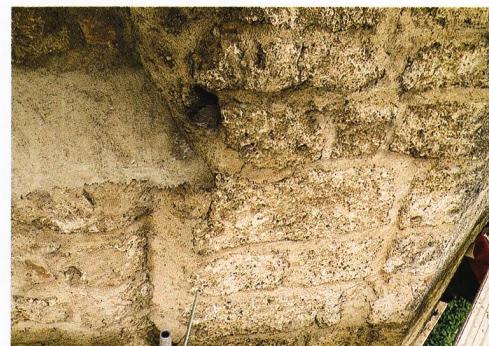
Abb. / Fig. 2

Die Westfassade, die zugleich auch Bestandteil der Umfassungsmauer ist, erfährt einen deutlichen Fassadenknick, ab welchem die in Richtung Süden verlaufende Mauerpartie einen sichtbar anderen Charakter aufweist. Die gefundenen Spuren sprechen dafür, dass hier eine rund 75 cm dicke Vormauerung aus Muschelkalk- und Tuffsteinen vor die alte Mauer gesetzt und gleichzeitig wohl auch die alte Mauerkrone überhöht wurde. Eine genaue Datierung dieser Massnahme steht noch aus. Von 1310 bis 1471 ist Murten fest in savoyischer Hand. Markiert diese Vormauerung den Beginn dieser Herrschaft? Statische Probleme führten nach einiger Zeit am Nordende dieser Vormauerung zu einem grossen Riss, der den Blick auf die alte Mauerschale freigab. Dies erforderte an dieser Stelle den Bau eines Strebepfeilers und einer vier Meter hohen Stützmauer, die den Bereich zwischen Strebepfeiler und seeseitigem Turm auffüllt (Abb. 2). Von dieser Mauerung wurde bisher angenommen, dass sie zum ältesten Schlossteil gehört, tatsächlich kaschiert sie diesen aber.

Vor die älteste Umfassungsmauer gesetzte Vormauer (rechts im Bild)

Mur de soutien (à droite sur la photo) installé devant le tronçon le plus ancien de l'enceinte

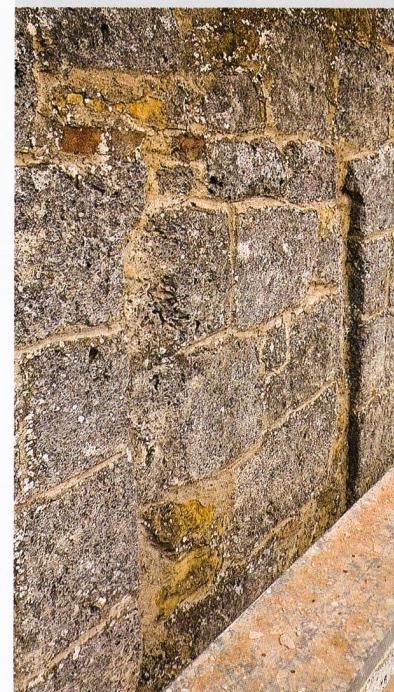
Abb. / Fig. 3

Am südlichen Mauerabschnitt der Westfassade sind zwei der ehemaligen Kreuzschlitzschiessscharten im Bereich des Zinnenkranzes noch gut zu erkennen. Ein uns bisher unbekanntes Ereignis hatte den Teilabbruch und Neuaufbau dieses Zinnenbereichs zur Folge. Dabei wurden die Lücken zwischen den Zinnen gefüllt und die Mauer abermals erhöht. Die in Sandstein gefassten Pulvergeschützscharten entstammen Umbauten aus dem 15. Jahrhundert. Letztere sind aber nicht als Folge der Belagerung und Schlacht bei Murten im Juni 1476 zu werten, denn gemäss historischen Quellen nahm der Bau damals keinen Schaden.

Die Sanierungsarbeiten in den Jahren 1916-1920 widerspiegeln auch das Verständnis von Denkmalpflege zu dieser Zeit. Rühmlich ist das Bestreben, die einstigen Zinnen durch Zurückarbeiten der Füllungen besser sichtbar zu machen (Abb. 3). Zu bemängeln sind hingegen Scharten, die an Stellen eingeschrotet wurden, wo diese nicht mit Sicherheit nachzuweisen waren. Wirklich bedenklich sind die damals tief ausgespitzten Fugen, die vielenorts nicht den eigentlichen

Die ursprünglichen, in den Jahren 1916-1920 wieder sichtbar gemachten Zinnenleibungen
Baies-créneaux d'origine à nouveau visibles depuis les années 1916-1920
