Gilles Bourgarel

# De la tour de Dürrenbühl à la tour des Rasoirs : nouvelles données sur les fortifications de Fribourg

Les fortifications médiévales de la ville de Fribourg constituent le plus vaste ensemble de cette époque encore visible en Suisse. Elles ont fait l'objet de multiples études, mais des pans de leur histoire demeurent obscurs. Les récents travaux d'entretien ont offert l'opportunité de lever en partie le voile sur l'origine de certaines constructions et leur évolution.

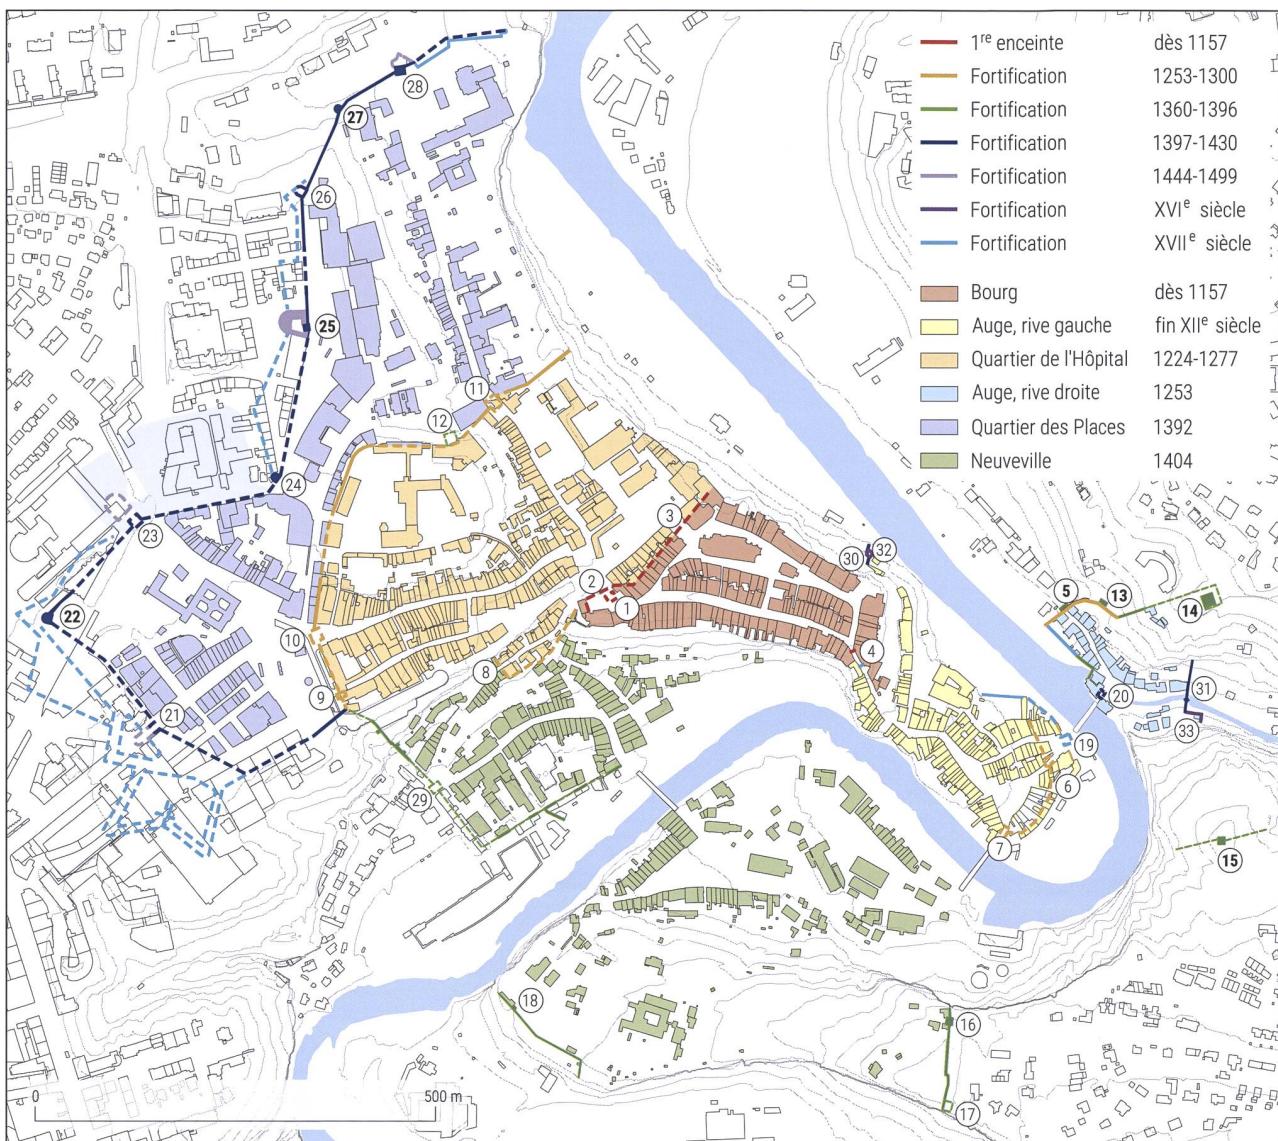
**Fig. 1** Plan général de la vieille ville de Fribourg avec les fortifications existantes (trait plein) et celles qui ont été détruites (traitillé); en gras : ouvrages traités dans cet article; \*: ouvrages détruits

1 La tour du Bourg\*; 2 La porte du Bourg\*; 3 La porte Notre-Dame\*; 4 La porte du Stalden\*; 5 **La tour-porte de Berne**; 6 La première enceinte/digue de l'Auge (hypothétique)\*; 7 La porte du Pont-du-Milieu\*; 8 La porte de la Grand-Fontaine\*; 9 La porte de la rue des Alpes; 10 La porte de Lausanne (Jaquemart)\*; 11 La première porte de Morat ou Mauvaise Tour\*; 12 La tour du Belsaix\*; 13 **La tour des Chats**; 14 **La tour Rouge**; 15 **La tour de Dürrenbühl**; 16 La porte de Bourguillon; 17 La tour supérieure de Bourguillon\*; 18 La porte de la Maigrange; 19 La double porte de l'Auge\*, puis tour-porte des Mouches; 20 La porte de la Undergasse\*; 21 La porte de Romont\*; 22 **La tour Henri**; 23 La tour-porte des Étangs\*; 24 La tour d'Aigroz; 25 **La tour des Curtils-Novels, Grand-Belluard**; 26 La tour du Blé\*; 27 **La tour des Rasoirs**; 28 La tour-porte de Morat; 29 La porte du Pertuis\*; 30 La porte du Grabensaal; 31 La porte du Gottéron; 32 La tour de la Lenda; 33 Le saillant du Gottéron

À l'est de la ville, les tours de Dürrenbühl, Rouge et des Chats (voir fig. 1, n°s 15, 14 et 13) ont vu des travaux d'entretien sur leurs maçonneries et la réfection de leur toiture, respectivement en 2019, 2016 et 2020. Pour compléter les données, des observations

ont été menées dans la tour-porte de Berne (voir fig. 1, n° 5) et les tronçons d'enceinte attenants. À l'ouest, la tour Henri (voir fig. 1, n° 22) a fait l'objet d'examens approfondis en 2015 en vue de son intégration à la future extension de l'Université, et au nord, la couverture du segment d'enceinte situé au sud de l'ancienne tour du Blé (voir fig. 1, n° 26), démolie en 1825, a été intégralement restaurée en 2016 et accompagnée de réparations ponctuelles des maçonneries. En 2017, c'est la portion de muraille au nord-est de la tour des Rasoirs (voir fig. 1, n° 27) qui a bénéficié du même programme de rénovation,

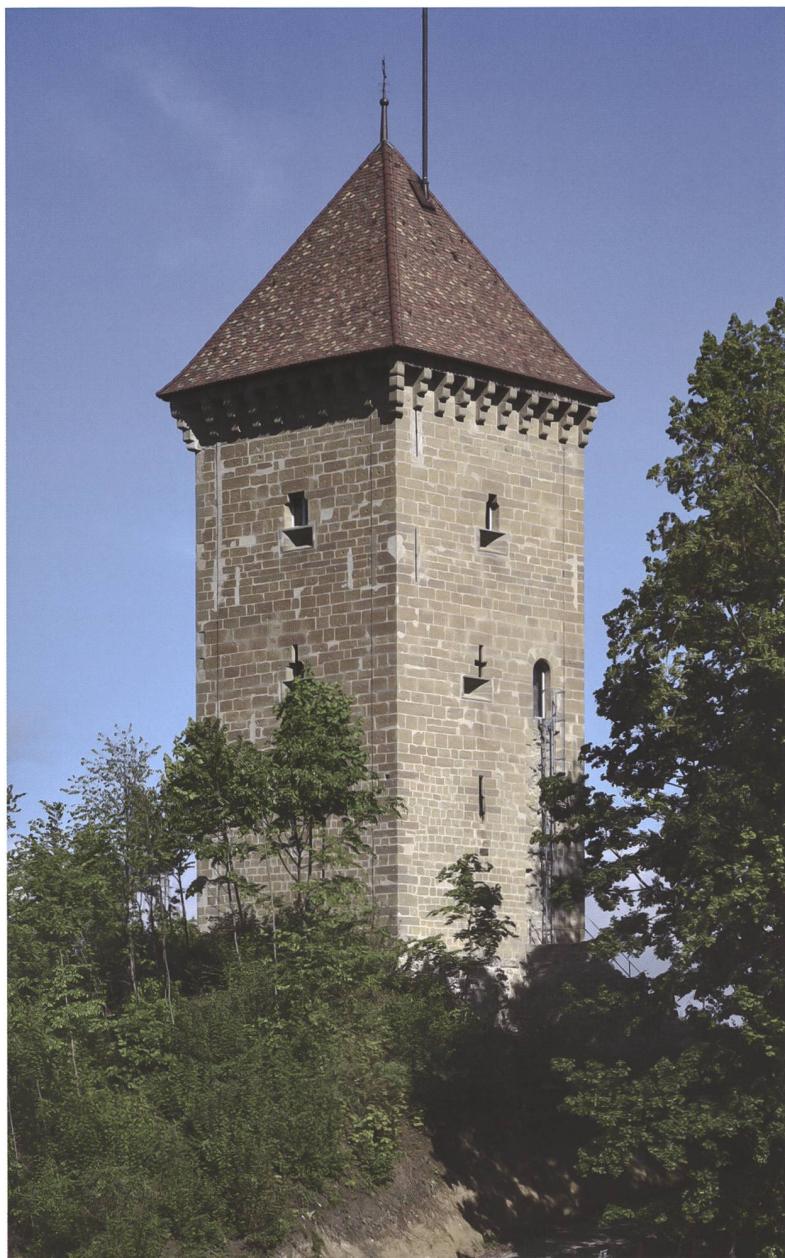
**Fig. 3** La tour de Dürrenbühl vue depuis le sud-est après restauration

La tour de Dürrenbühl (fig. 3) domine la vieille ville de Fribourg depuis un promontoire isolé situé entre les vallées du Gottéron et de la Sarine, là où s'étendait une muraille de 90 m de longueur à laquelle elle était liée<sup>10</sup> (voir fig. 1, n° 15). De près de 9 m de côtés, elle s'élève à 20 m sans sa toiture à quatre pans et possède quatre niveaux plus des combles.

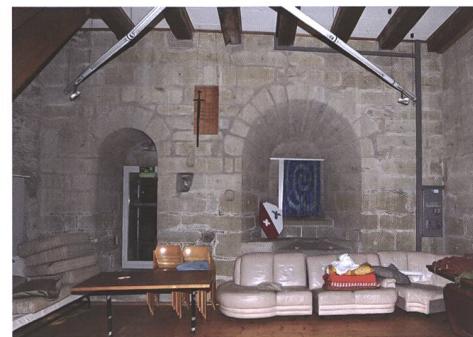
**Fig. 4** Tour de Dürrenbühl, troisième niveau, mur est avec archère et porte

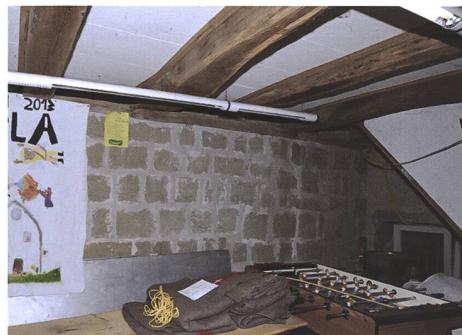
**Fig. 5** Tour de Dürrenbühl, poutraison du premier niveau (1366/1368)

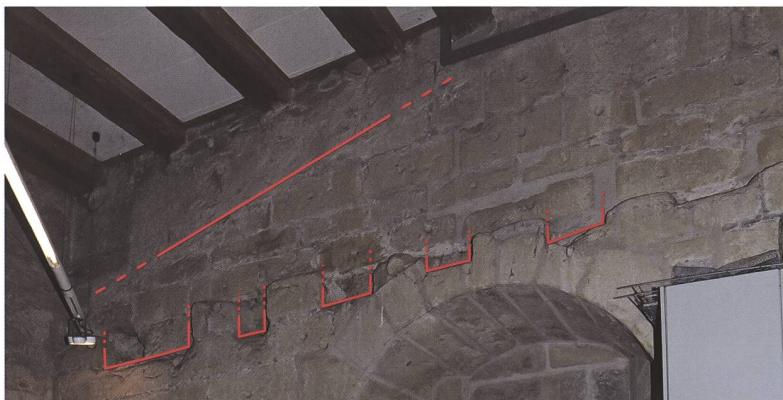
**Fig. 7** Tour de Dürrenbühl, quatrième niveau, avec, en rouge, les traces de l'ancienne poutraison et de la toiture sur le mur est (1398/1406)

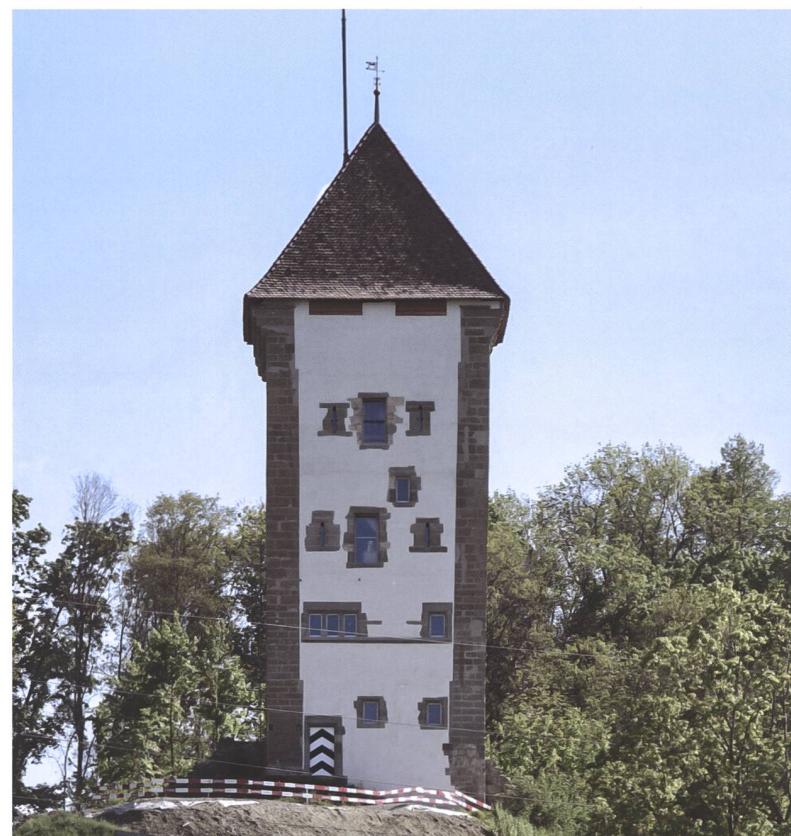
**Fig. 9** Tour de Dürrenbühl, vue générale de la paroi côté ville depuis le nord (1536 et 1625)

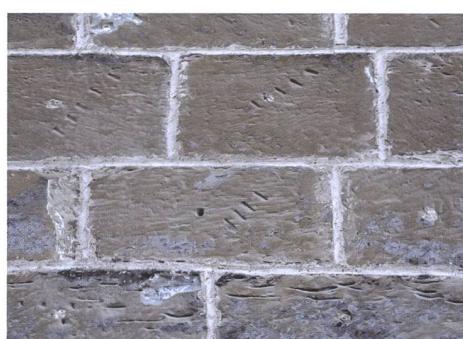
**Fig. 12** Tour Rouge, face nord, marques de hauteur d'assise de la deuxième phase

Pour la partie inférieure, soit le rez-de-chaussée et la moitié du premier niveau, elles sont représentées par des séries de points ainsi que par des III, IIII et IIIII qui correspondent respectivement à 33 cm, 38-39 cm et 44 cm. Aucune de ces valeurs ne se retrouve sur d'autres édifices de la ville. Par ailleurs, l'usage des simples points pourrait être un indice d'ancienneté pour ce mode de marquage qui semble apparaître dès le milieu du XIV<sup>e</sup> siècle avant de se standardiser à partir de la fin des années 1360.

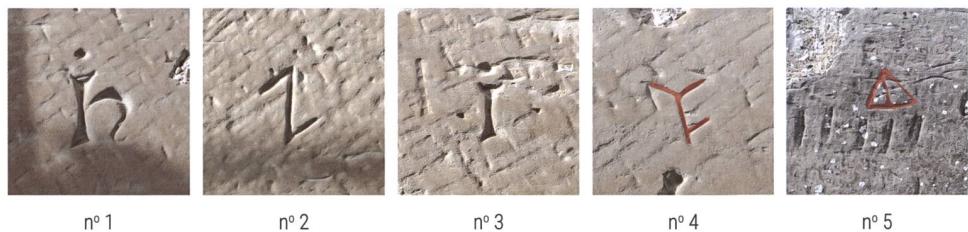
**Fig. 13** Tour Rouge, face sud, marques de tâcherons (n° 4 et 5 avec surlignage rouge)

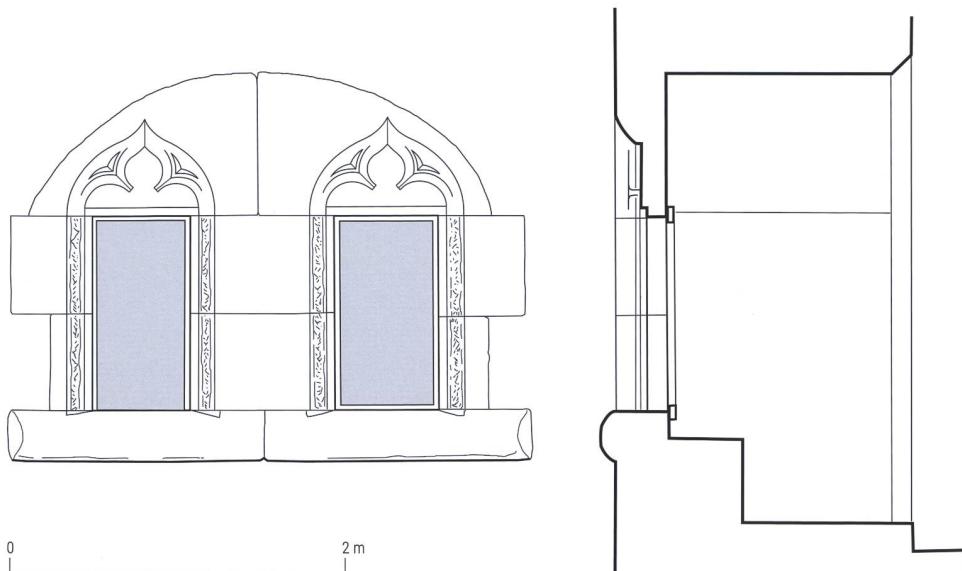
**Fig. 15** Tour Rouge, face sud, quatrième niveau, fenêtre géminée à remplages aveugles

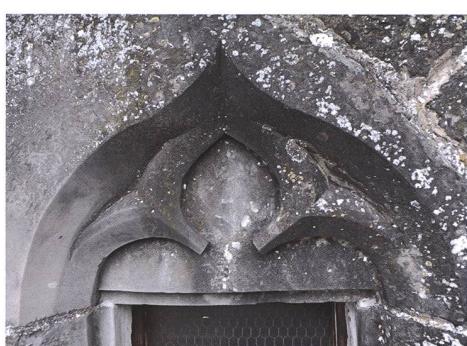
**Fig. 16** Tour Rouge, face sud, détail du linteau de l'une des fenêtres du quatrième niveau avec son motif de remplages aveugles surmonté d'une accolade

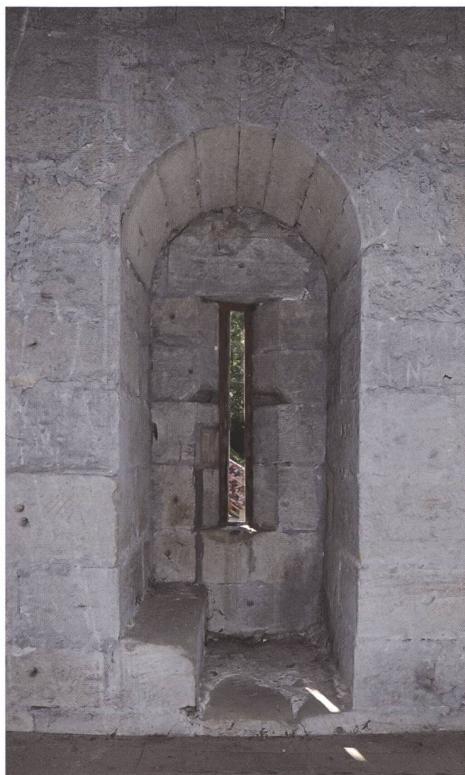
**Fig. 18** Tour des Chats, mur ouest, archère du troisième niveau

À l'intérieur, les niches des meurtrières sont ébrasées et à linteau droit au deuxième, de plan rectangulaire et en plein cintre aux troisième et quatrième; celles du troisième niveau sont pourvues d'un coussiège sur un côté de

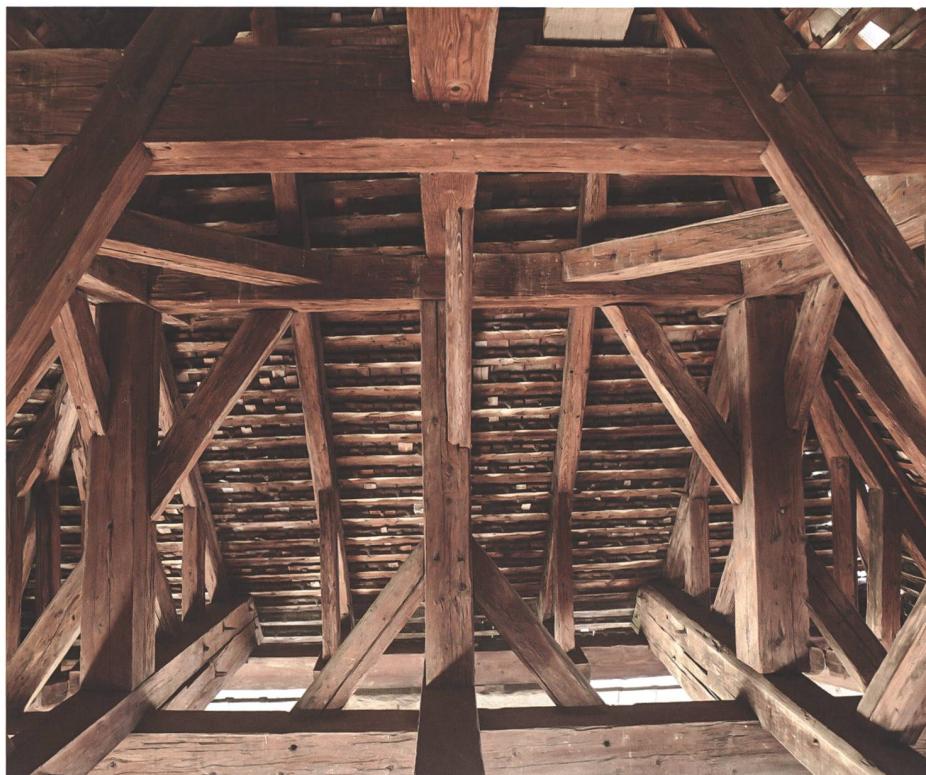
**Fig. 19** Tour des Chats, charpente (1423/1425)

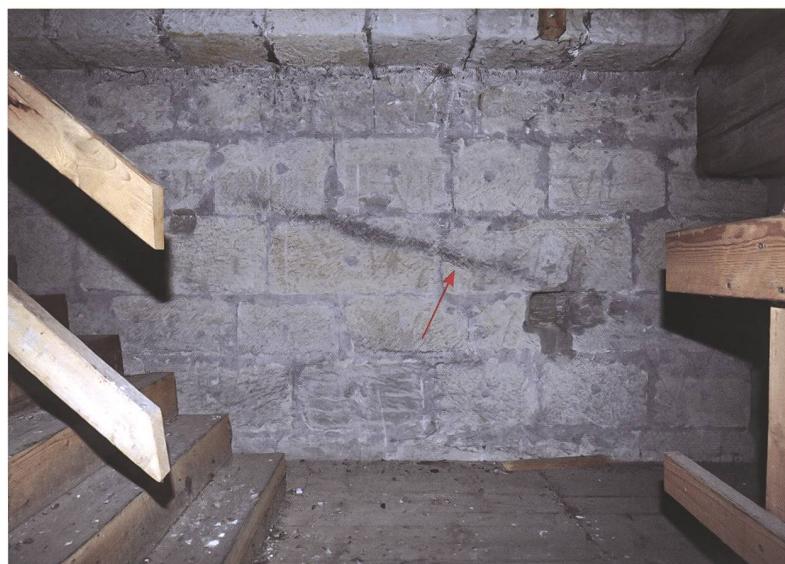
Fig. 20 Tour des Chats, mur est, traces de la toiture primitive au cinquième niveau (flèche)

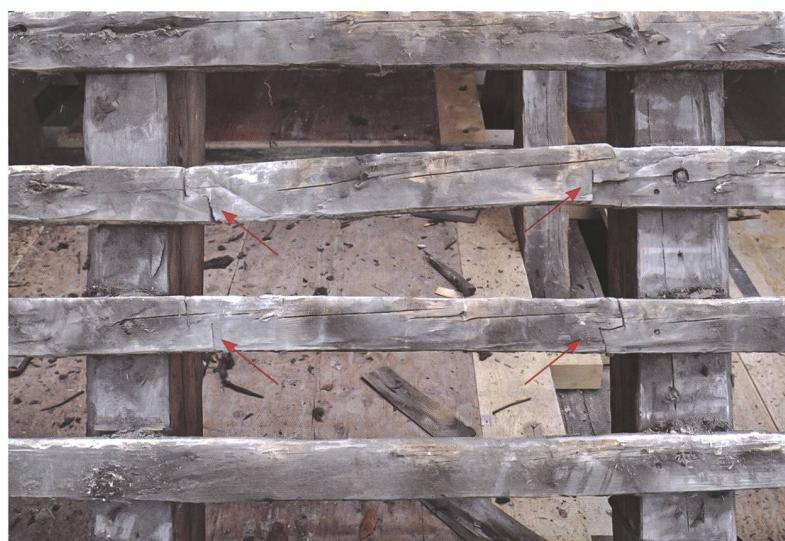
Fig. 21 Tour des Chats, pêclouse dans le lattage d'origine (1424/1425) avec indication des découpes effectuées sur les lattes amovibles (flèches)

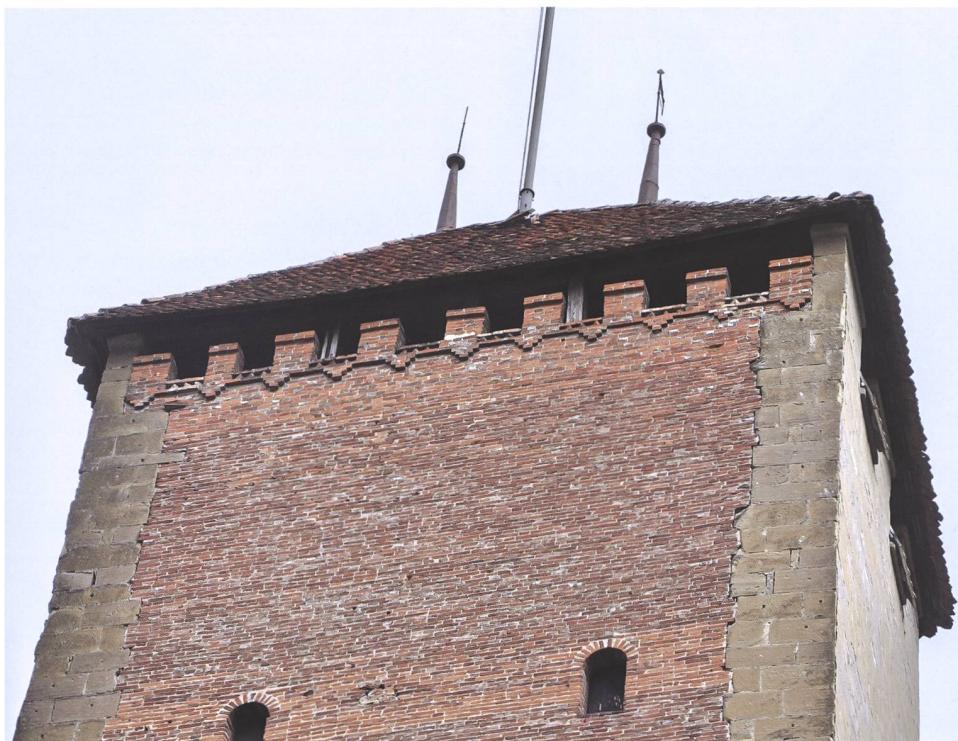
**Fig. 22** Tour des Chats, détail du couronnement de la paroi côté ville

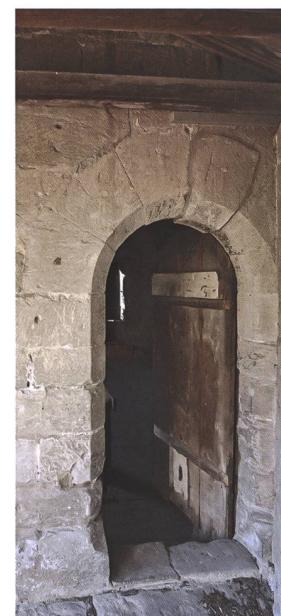
**Fig. 25** Tour-porte de Berne, accès à la courtine amont au quatrième niveau

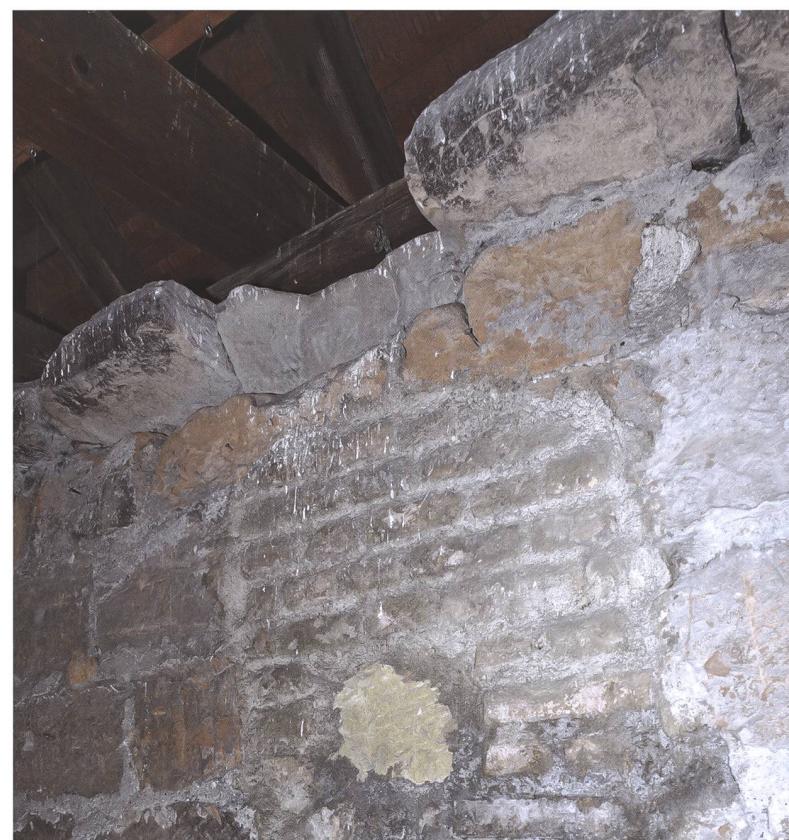
**Fig. 26** Tour-porte de Berne, couronnement à dalles saillantes et traces de l'incendie de 1660

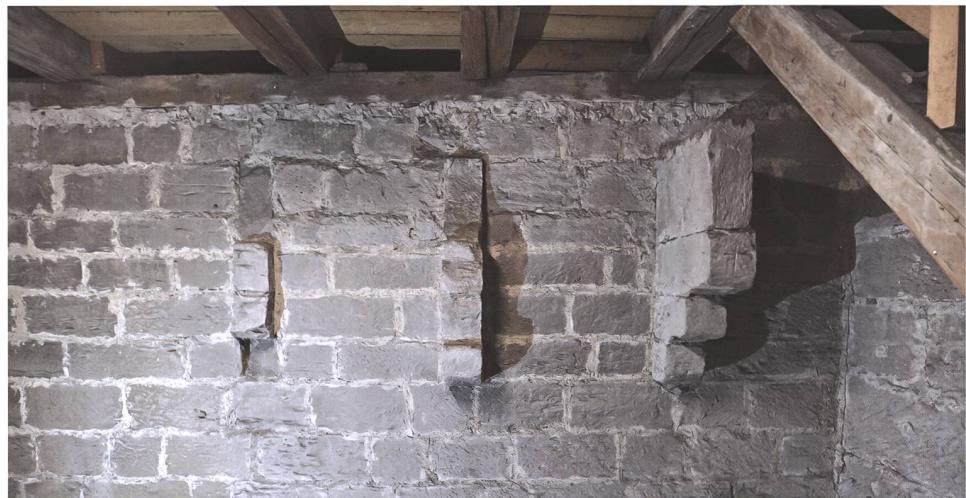
**Fig. 27** Tour-porte de Berne, consoles de la bretèche surmontant la porte primitive (2<sup>e</sup> moitié XIII<sup>e</sup> siècle)

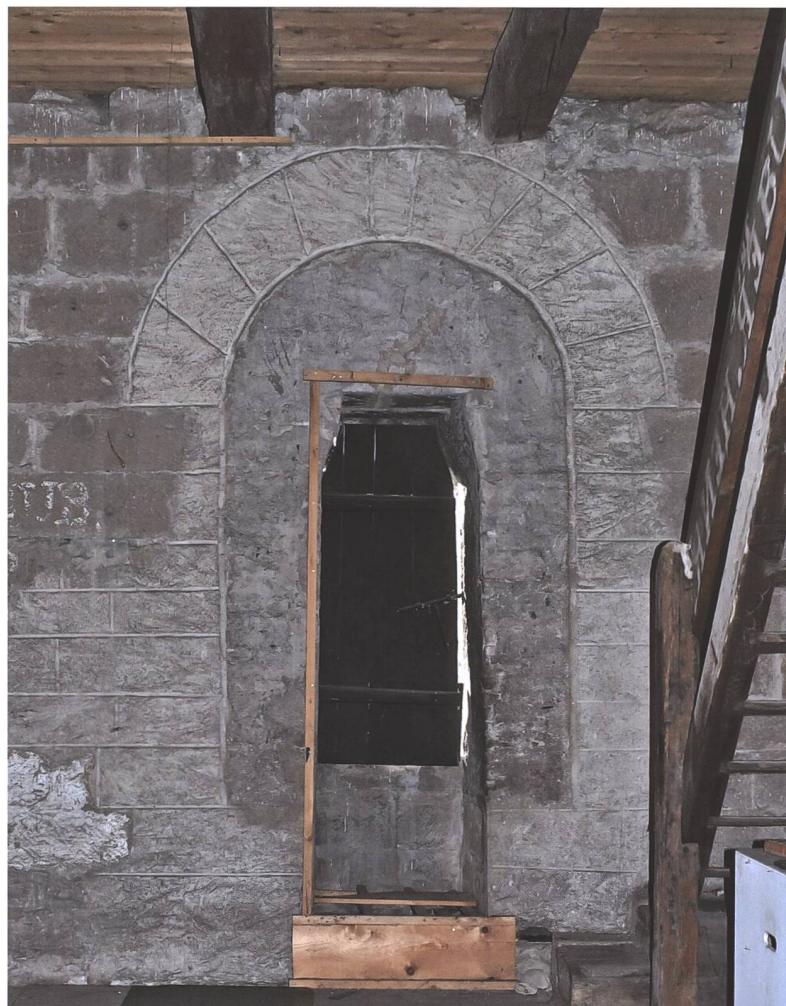
**Fig. 28** Tour-porte de Berne, mur ouest, baie du quatrième niveau avec renfort de briques (1660)

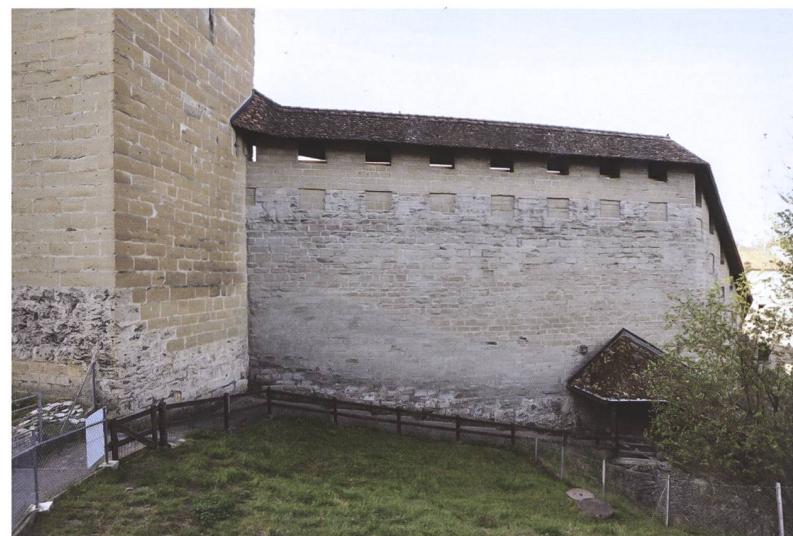
**Fig. 30** Muraille attenante à la tour-porte de Berne, courtine à proximité de la tour des Chats avec son crénelage primitif

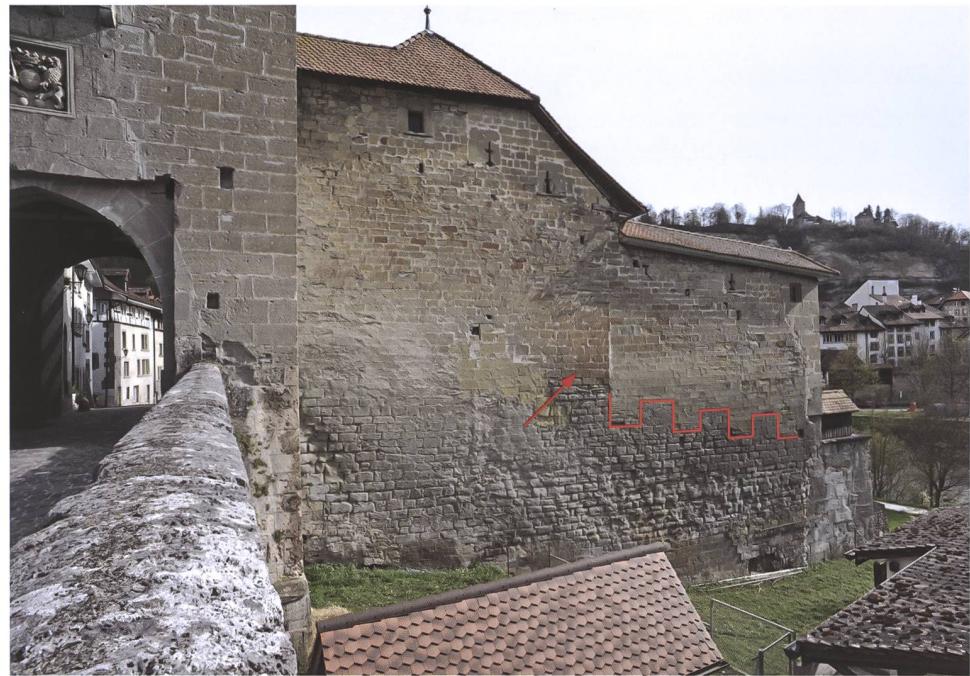
**Fig. 33** Muraille attenante à la tour-porte de Berne, avec indication de l'ancien crénelage (surlignage rouge) et traces de l'incendie de 1340 (flèche)

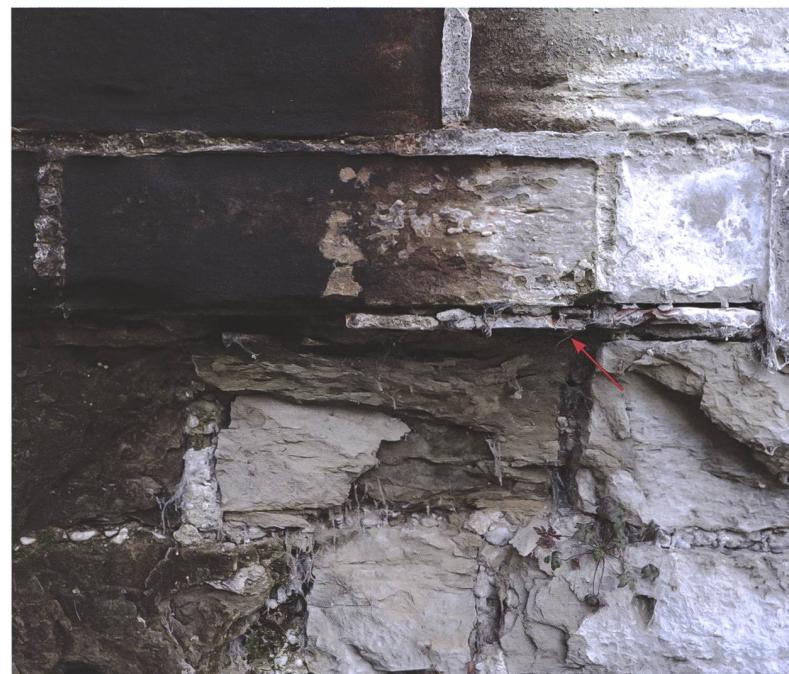
**Fig. 34** Muraille en amont de la tour des Chats, lit de tuiles (flèche) marquant la limite entre le mur médiéval et la reconstruction de 1915/1924

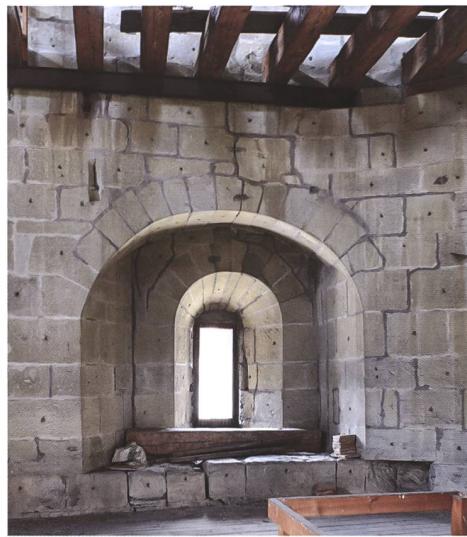
**Fig. 38** Tour Henri, archère à niche trapézoïdale du troisième niveau

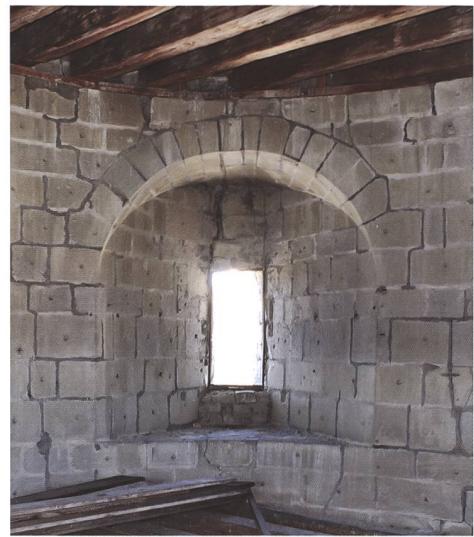
**Fig. 39** Tour Henri, archère simplement ébrasée du quatrième niveau

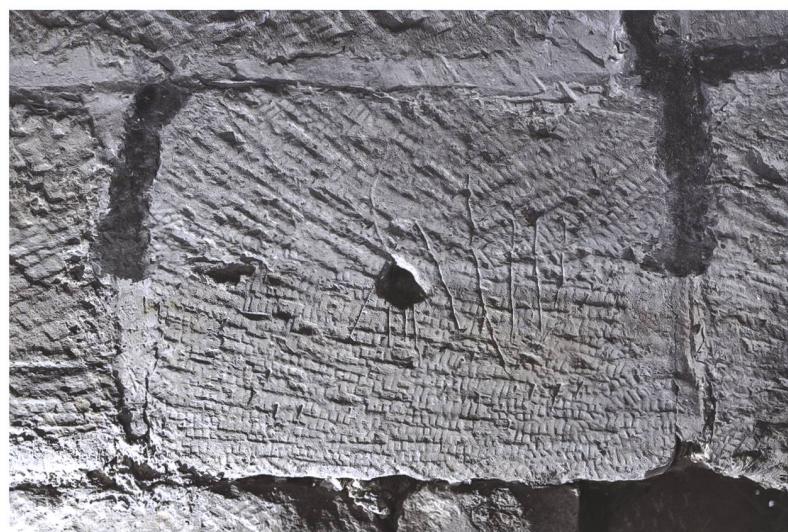
**Fig. 43** Tour Henri, marque de hauteur d'assise tracée deux fois sur le même bloc au troisième niveau

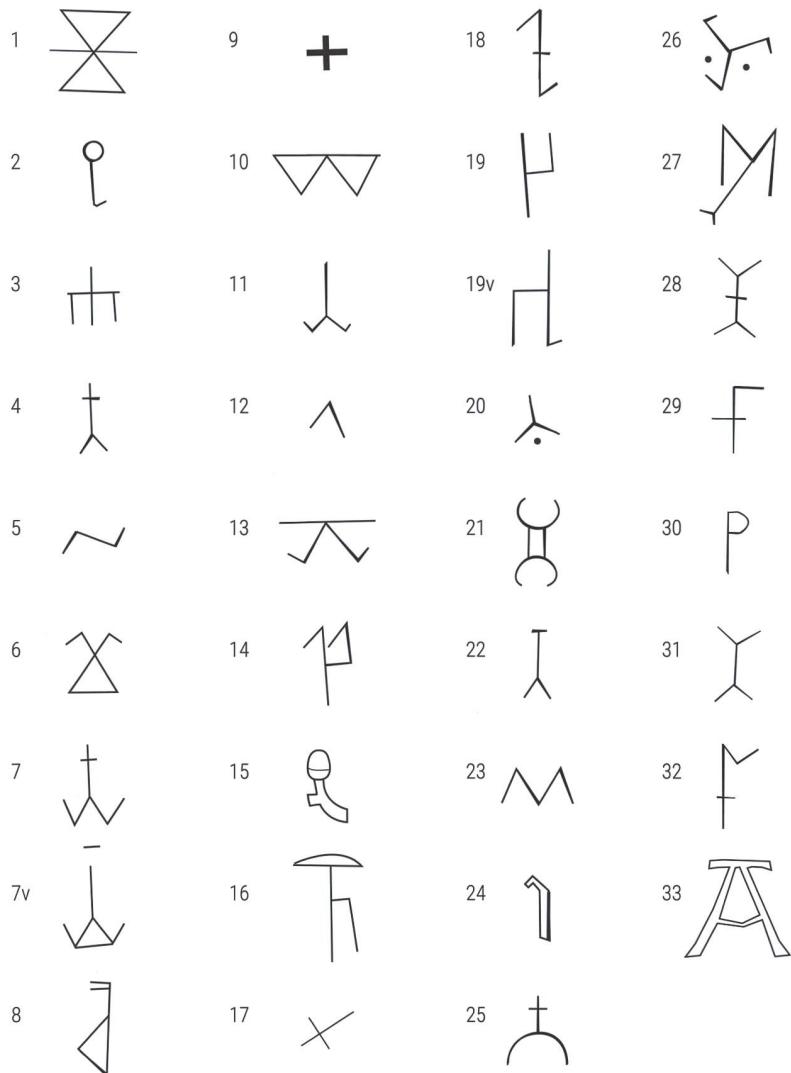
**Fig. 44** Tour Henri, marques lapidaires relevées sur les murs

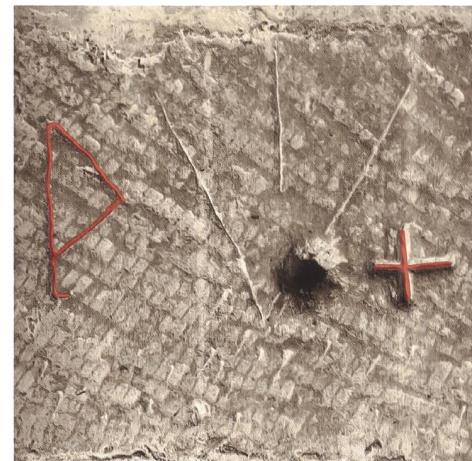
**Fig. 45** Tour Henri, troisième niveau, marques de tâcherons (voir fig. 44, n°s 8 et 9)

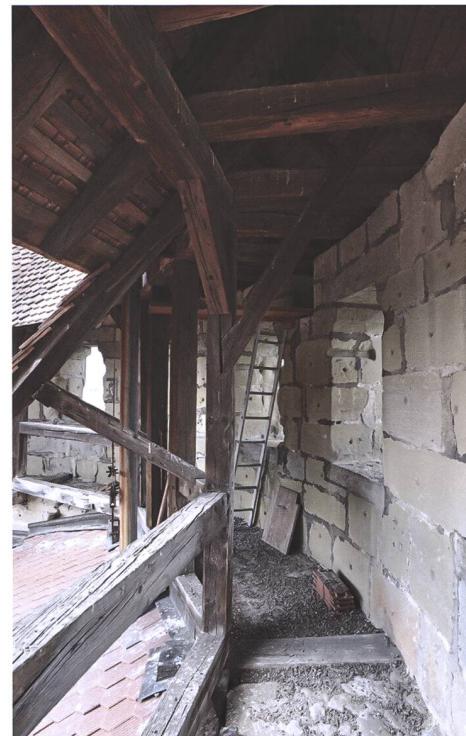
**Fig. 46** Tour Henri, chemin de ronde avec sa charpente de 1646/1648

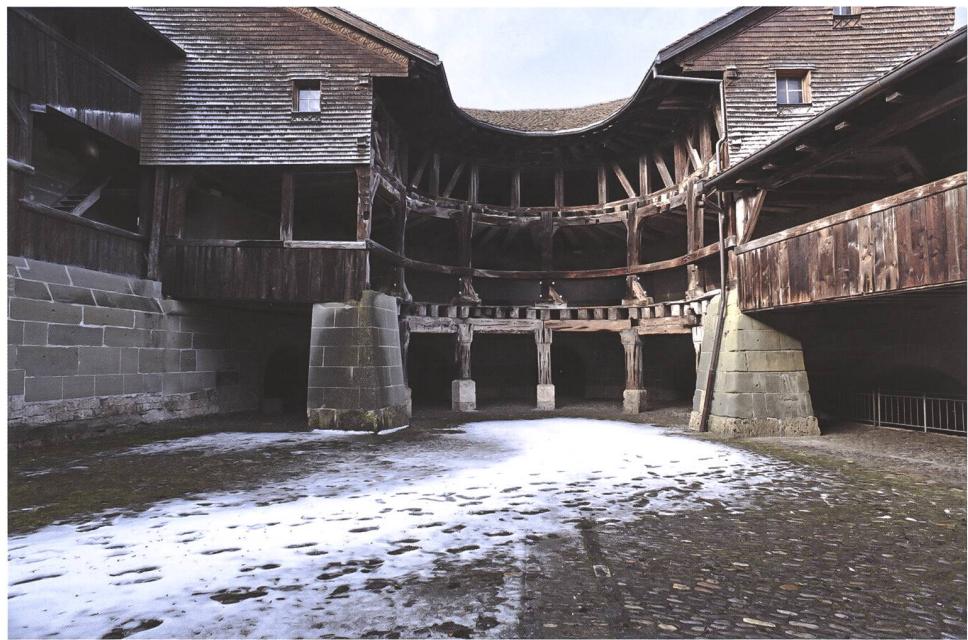
**Fig. 50** Grand-Belluard, galeries de l'hémicycle

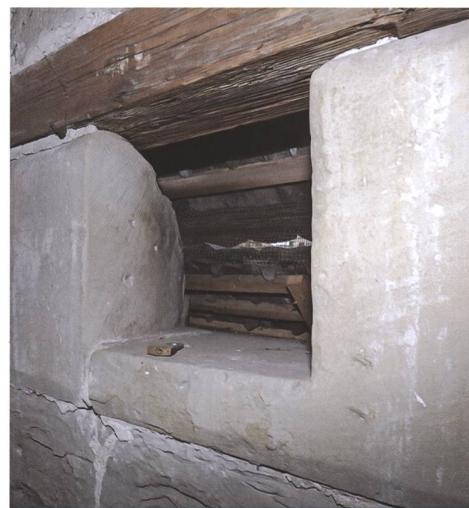
**Fig. 54** Tour des Curtils-Novels, créneau de tir au sommet du glacis de 1537

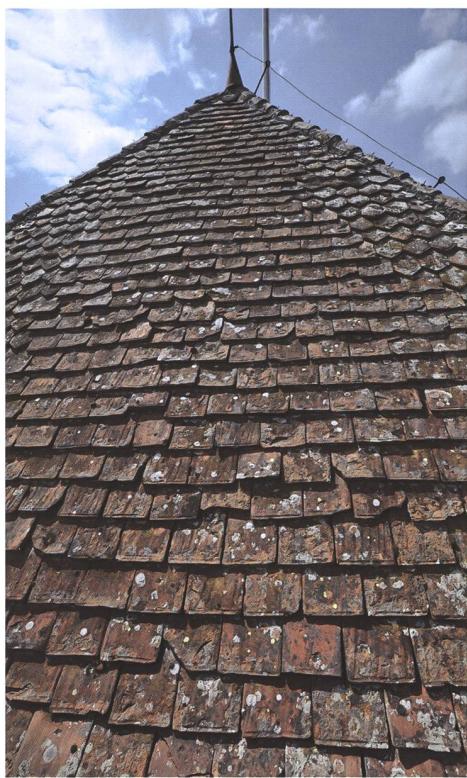
**Fig. 55** Tour des Curtils-Novels, pan de la toiture côté ville avec ses tuiles à découpe droite du XV<sup>e</sup> siècle

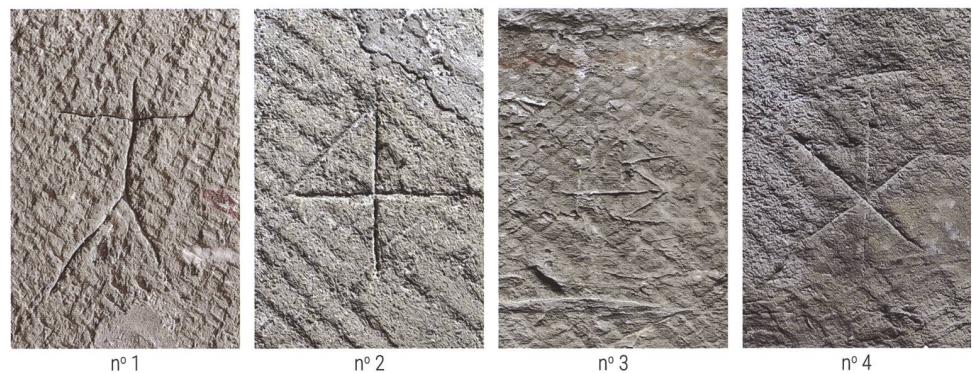
**Fig. 57** Grand-Belluard, marques de tâcherons

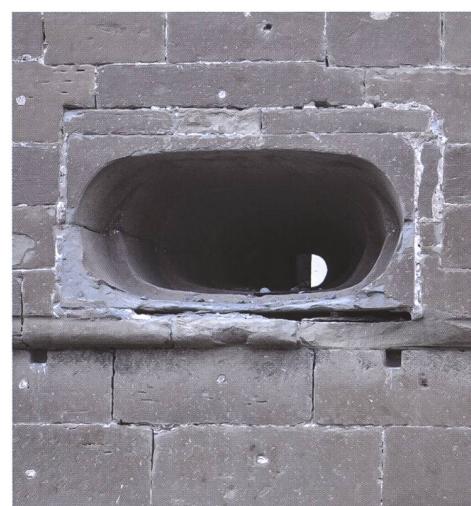
**Fig. 58** Grand-Belluard, canonnière du XVII<sup>e</sup> siècle

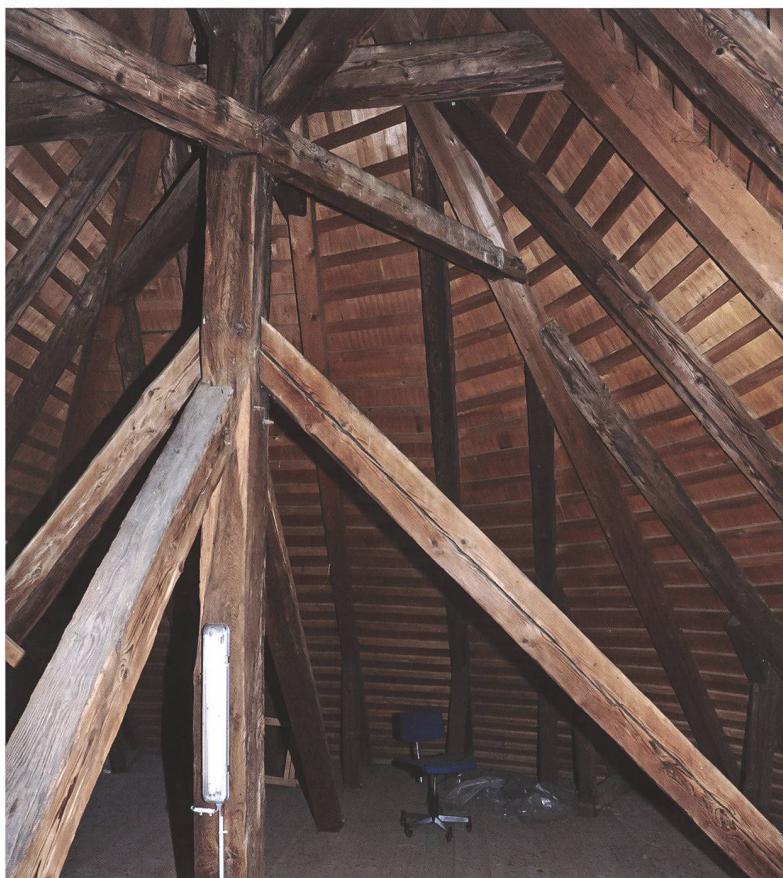
**Fig. 61** Tour des Rasoirs, charpente de 1411/1413

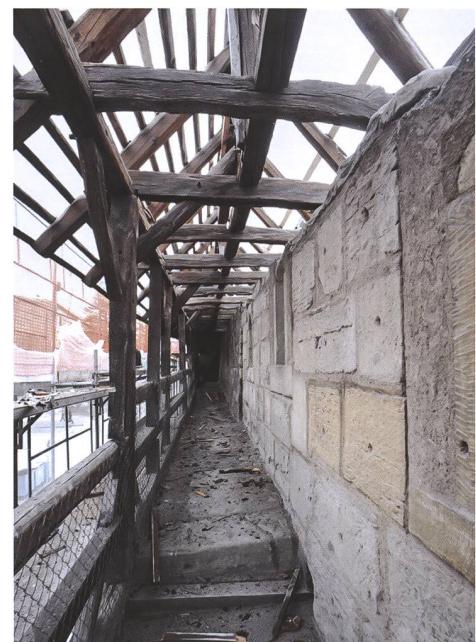
**Fig. 63** Vue de l'enceinte au sud de la tour du Blé durant les travaux, avec son chemin de ronde de 1410/1412 et sa charpente de 1444/1445

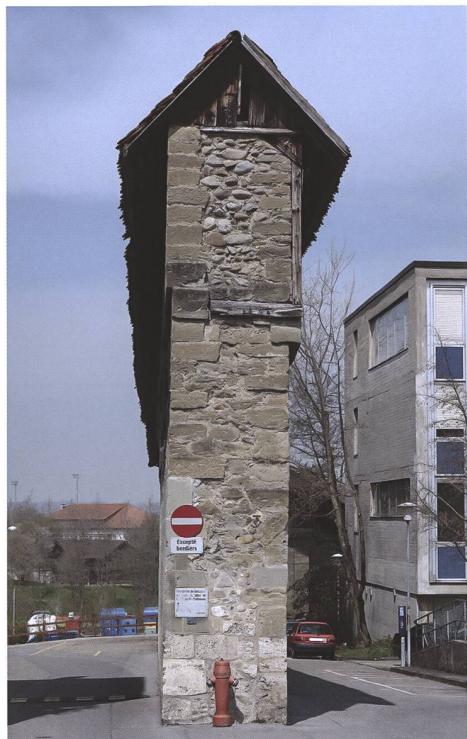
**Fig. 64** Extrémité coupée de l'enceinte au sud de la tour du Blé faisant ressortir les parements et le blocage

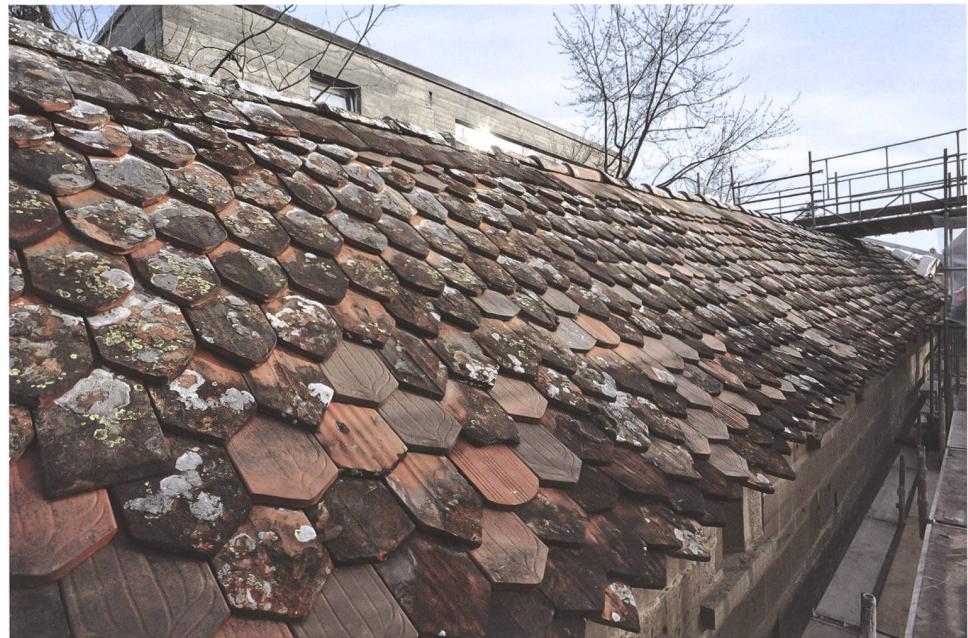
**Fig. 65** Détail de la couverture de l'enceinte avant restauration, avec son mélange de tuiles utilisées entre le XV<sup>e</sup> et le XX<sup>e</sup> siècle

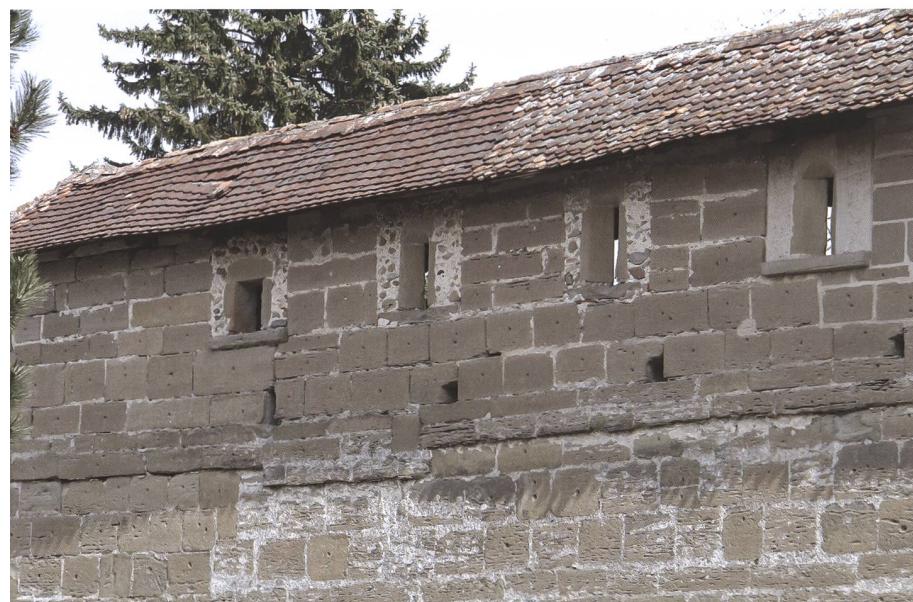
**Fig. 66** Détail du parapet de l'enceinte au sud de la tour du Blé côté campagne avant les travaux

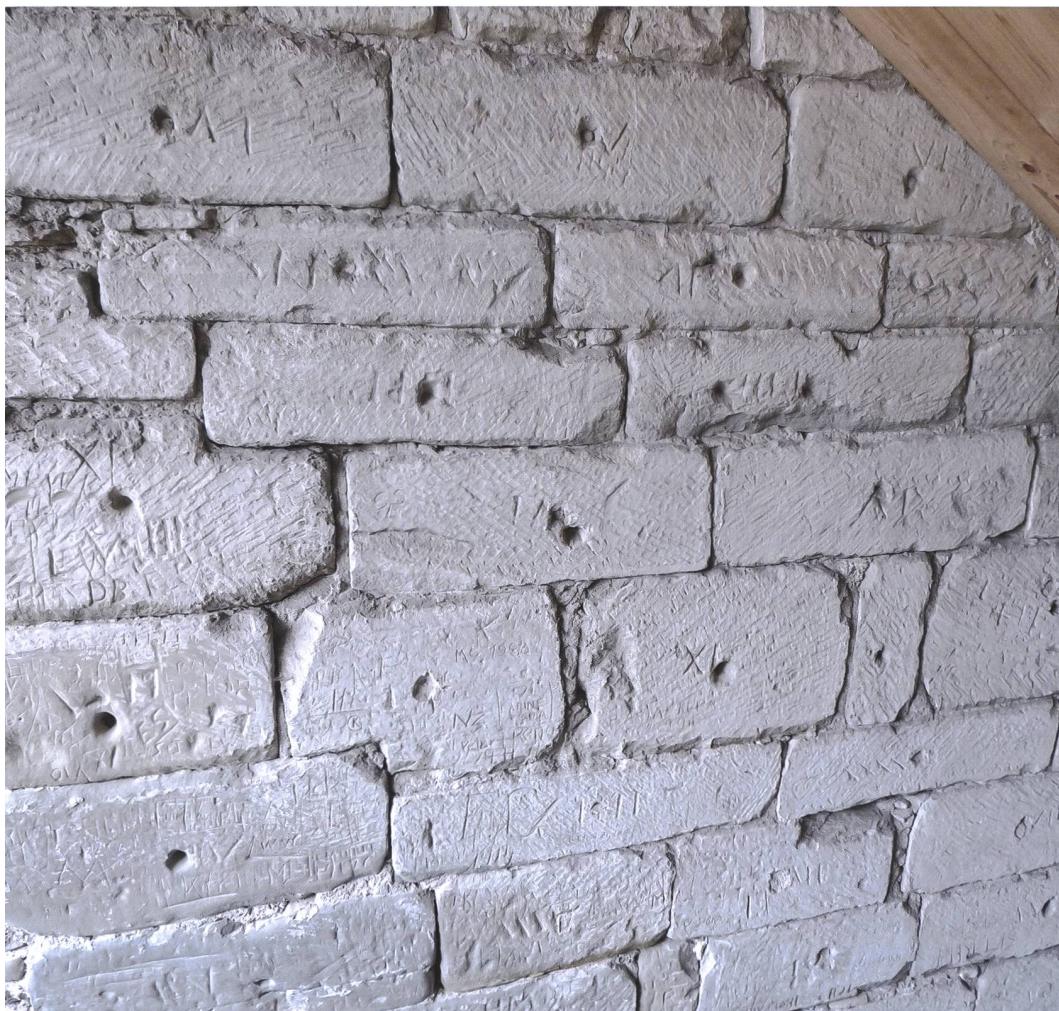
**Fig. 69** Murten/Schimmelturm, marques de hauteur d'assise

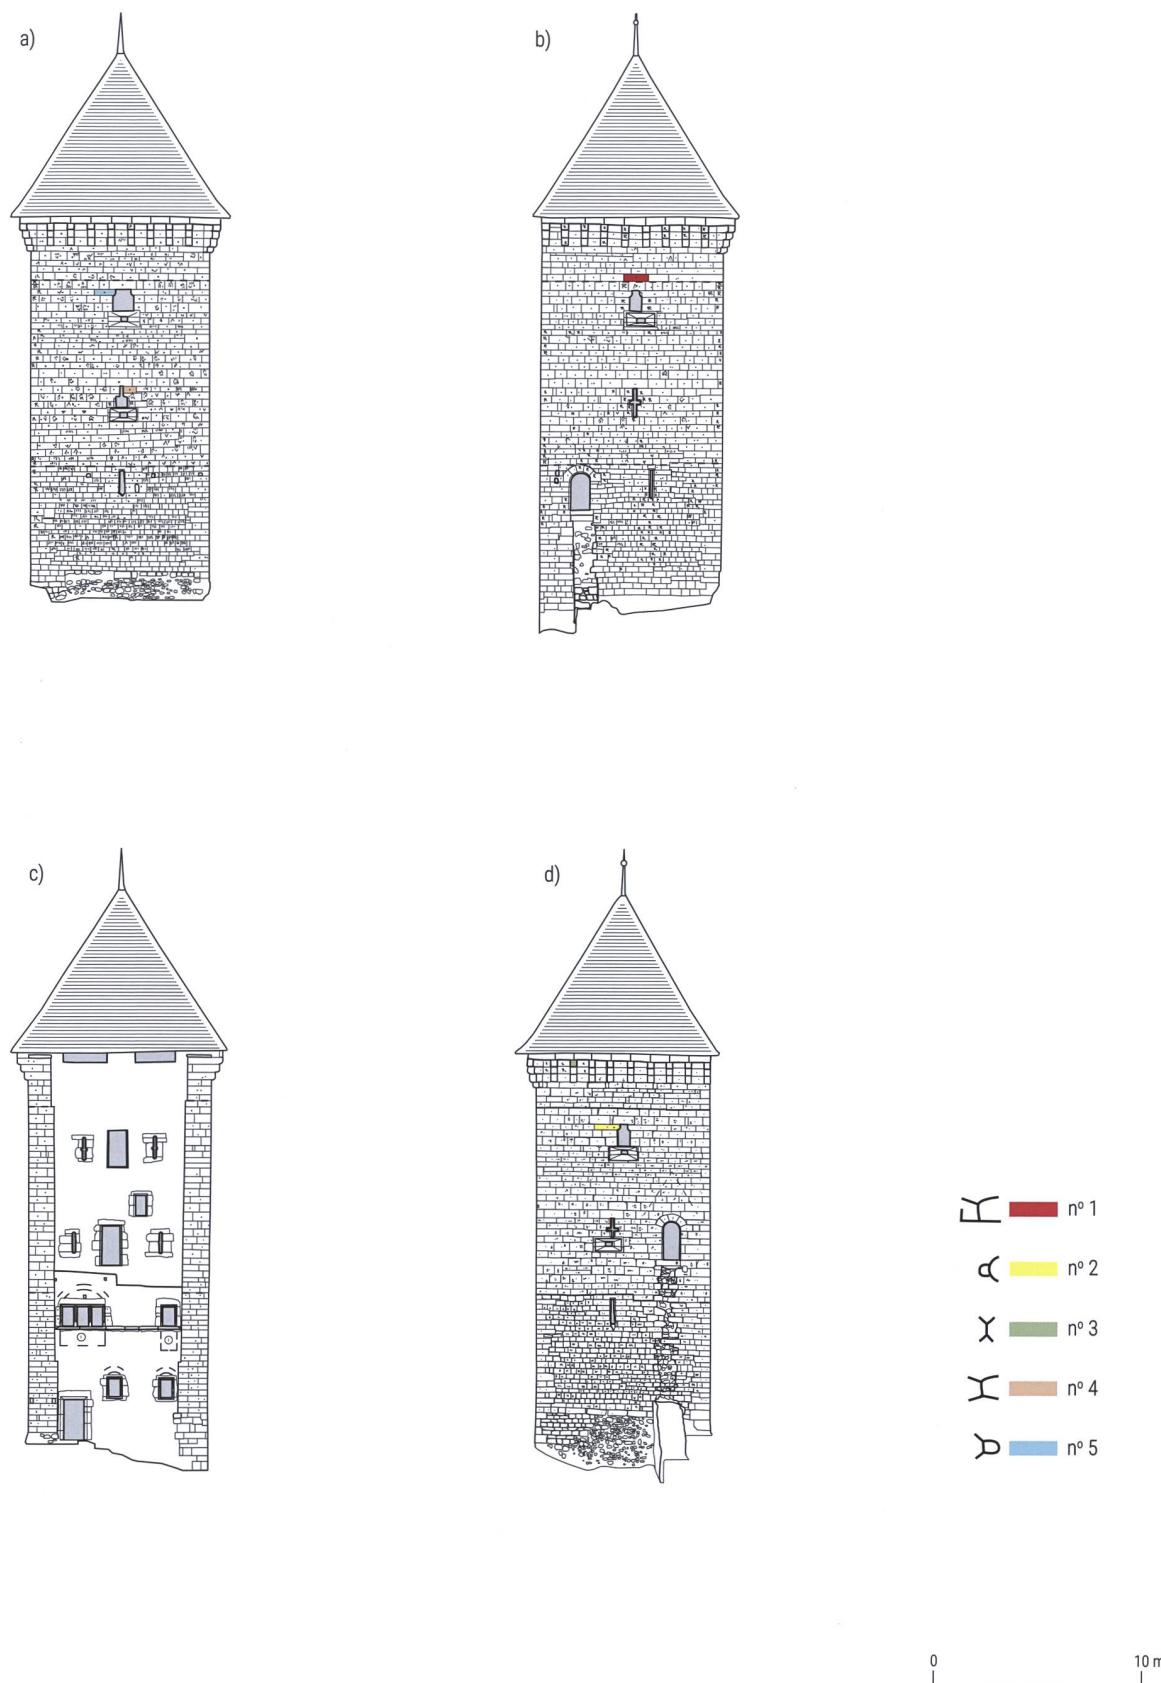
**Planche 1** Tour de Dürrenbühl, élévations pierre à pierre avec report des marques de hauteur d'assise et de tâcherons retrouvées sur chacune des faces;  
a) façade sud; b) façade ouest; c) façade nord; d) façade est

Les recherches ont surtout concerné les parements extérieurs, où les observations et les marques lapidaires ont été reportées sur des relevés (pl. 1). À l'intérieur, elles sont restées limitées en raison d'un encombrant stockage de matériel<sup>14</sup>. Les recherches ont révélé cinq phases de construction. Les deux dernières se rapportent à l'époque de
