Gilles Bourgarel

# De la tour de Dürrenbühl à la tour des Rasoirs : nouvelles données sur les fortifications de Fribourg

Les fortifications médiévales de la ville de Fribourg constituent le plus vaste ensemble de cette époque encore visible en Suisse. Elles ont fait l'objet de multiples études, mais des pans de leur histoire demeurent obscurs. Les récents travaux d'entretien ont offert l'opportunité de lever en partie le voile sur l'origine de certaines constructions et leur évolution.

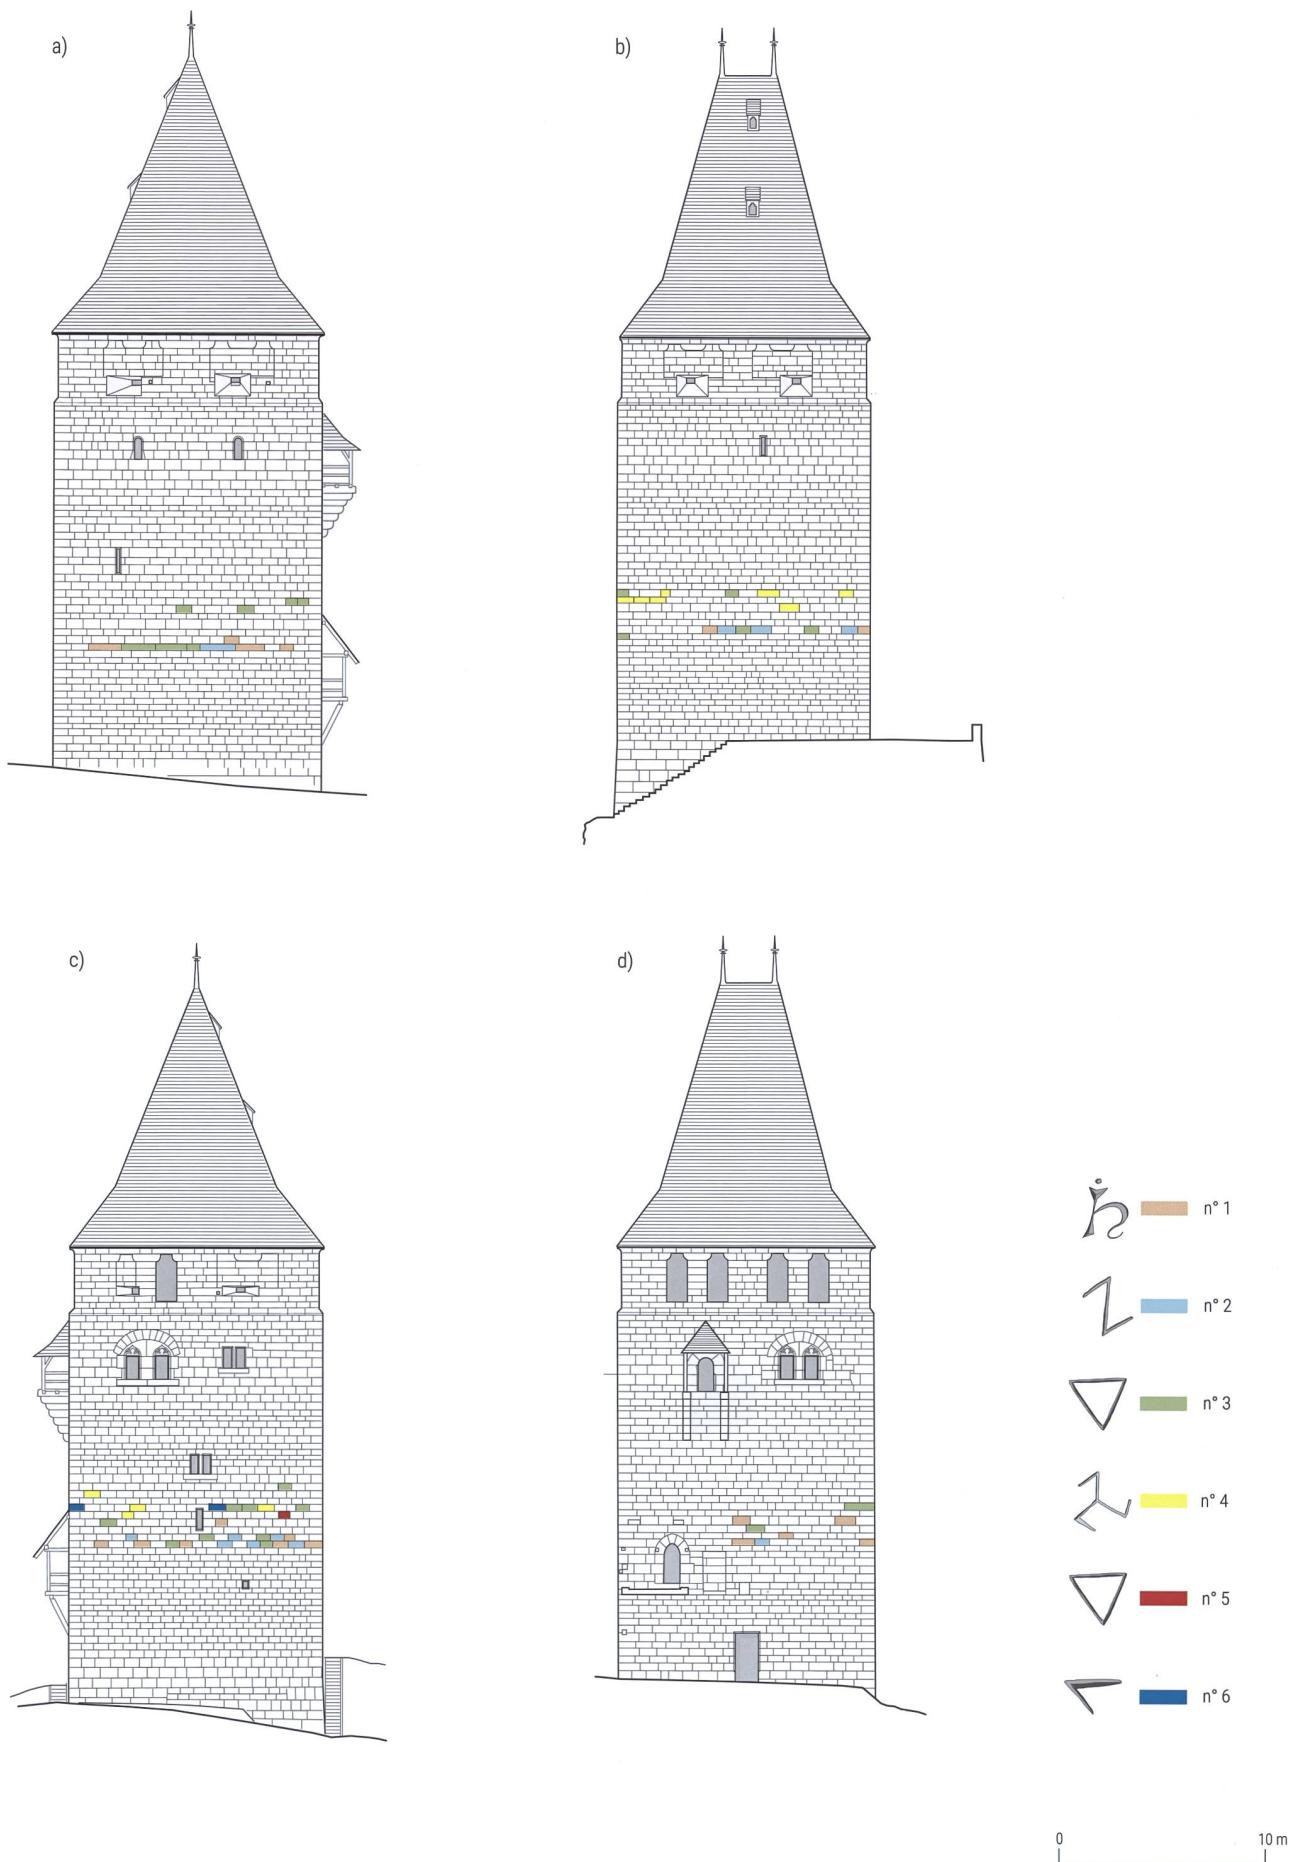
**Planche 2** Tour Rouge, élévations pierre à pierre avec report des marques de tâcherons (n°s 1-6) retrouvées sur chacune des faces;  
a) façade nord; b) façade est; c) façade sud; d) façade ouest

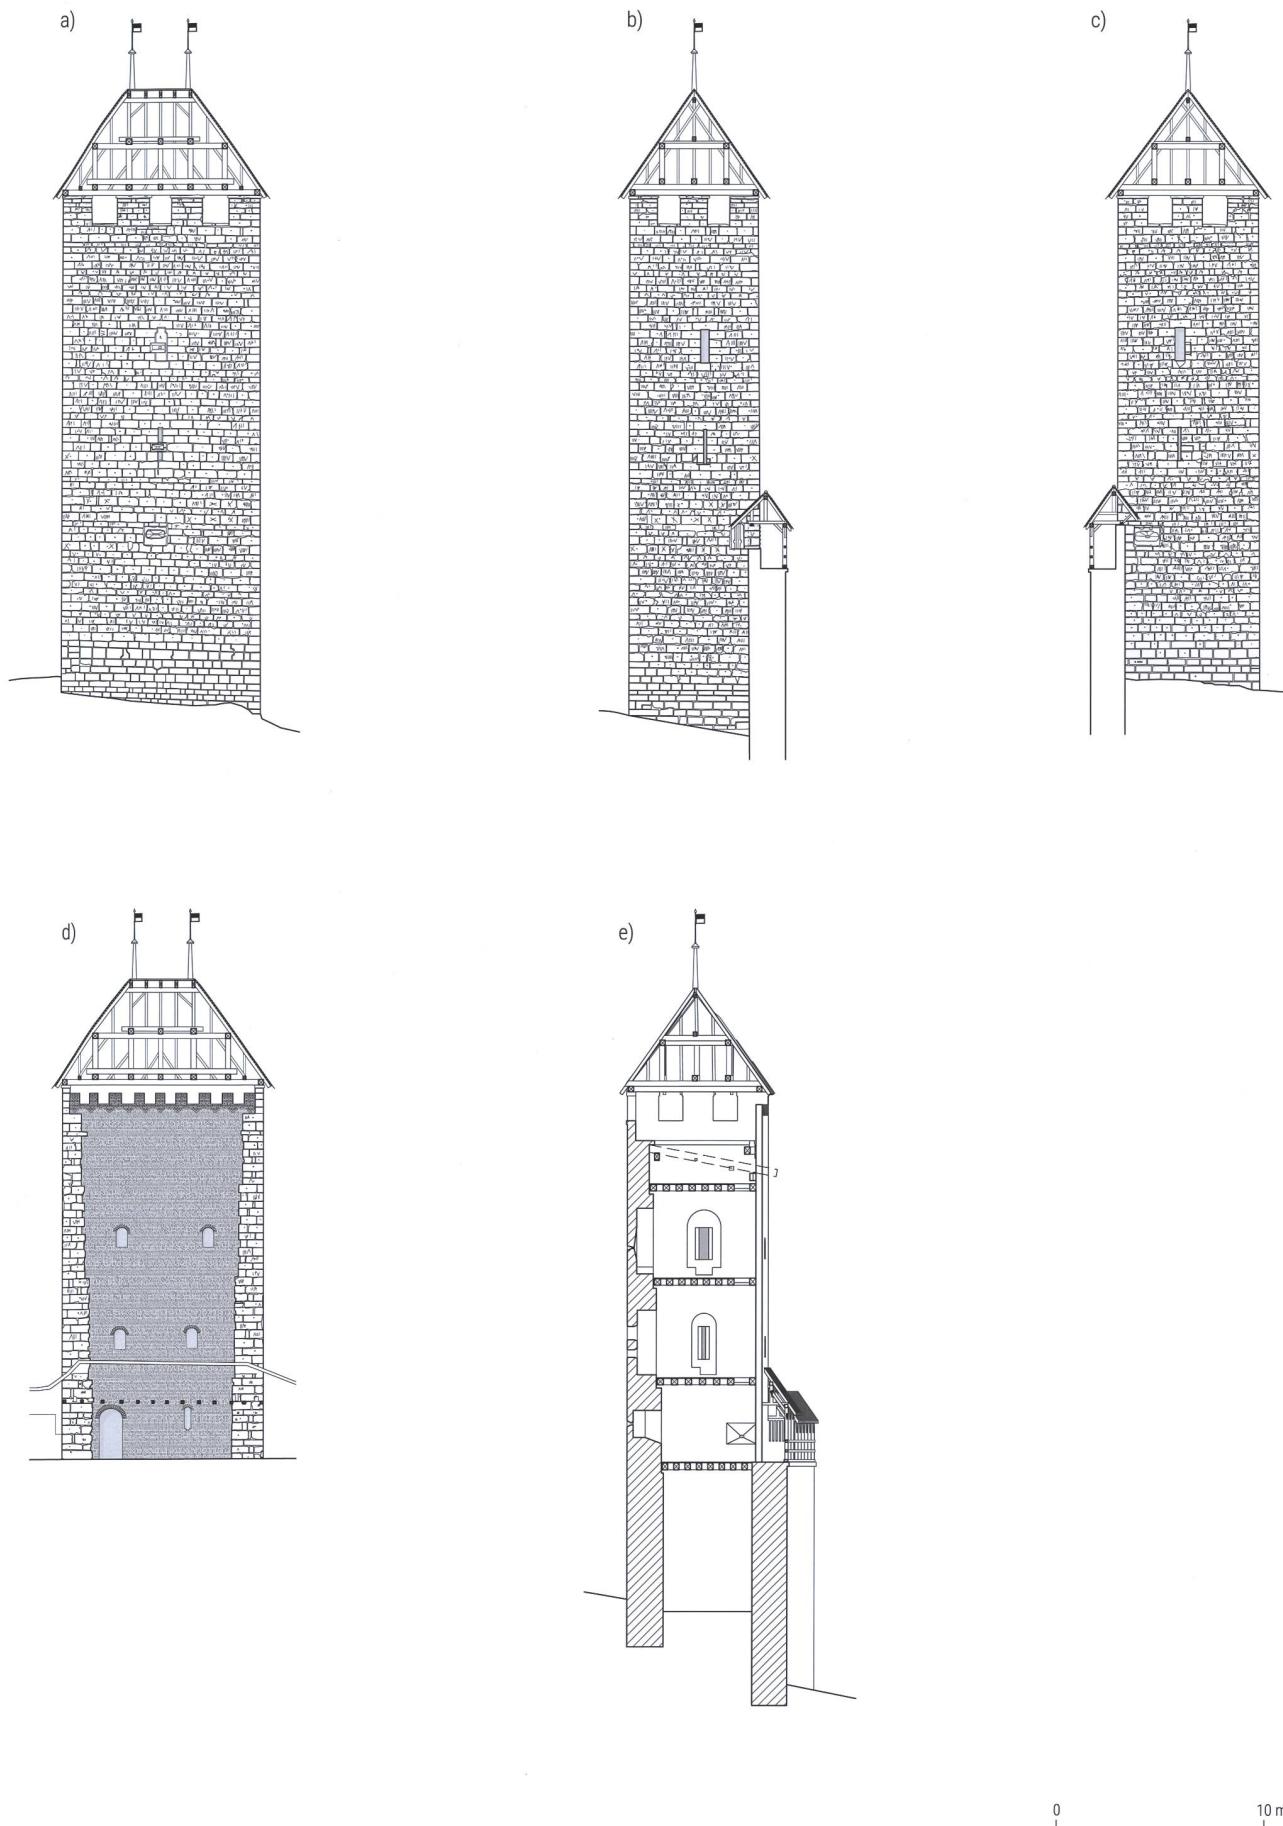
**Planche 3** Tour des Chats, élévations pierre à pierre avec report des marques de hauteur d'assise, et coupe avec tracé de la toiture primitive;  
 a) façade nord-est; b) façade nord-ouest; c) façade sud-est; d) façade sud-ouest; e) coupe sud-ouest/nord-est

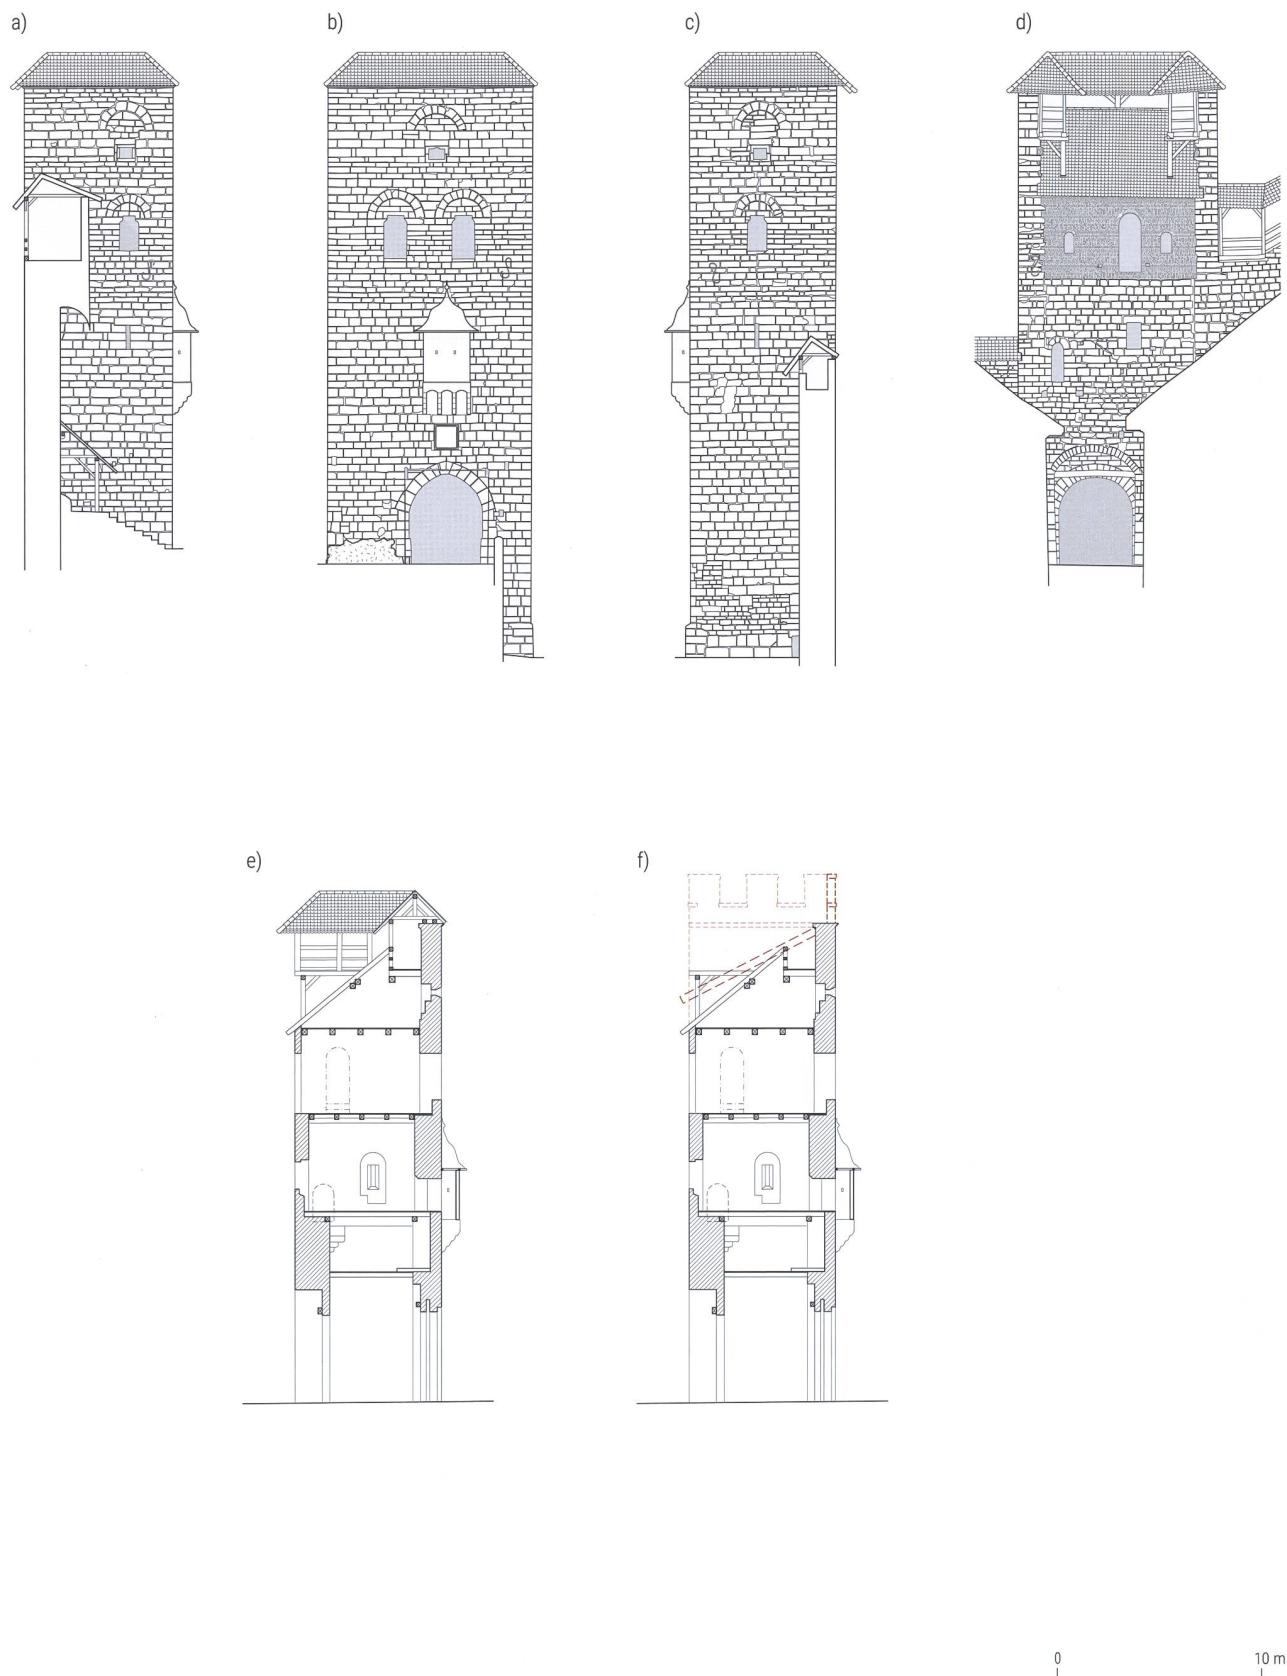
**Planche 4** Tour-porte de Berne, élévations pierre à pierre et coupes; a) façade nord-est; b) façade nord-ouest; c) façade sud-ouest; d) façade sud-est; e) coupe sud/nord, état actuel; f) coupe sud/nord, avec projection du couronnement et de la toiture d'origine (en rouge)

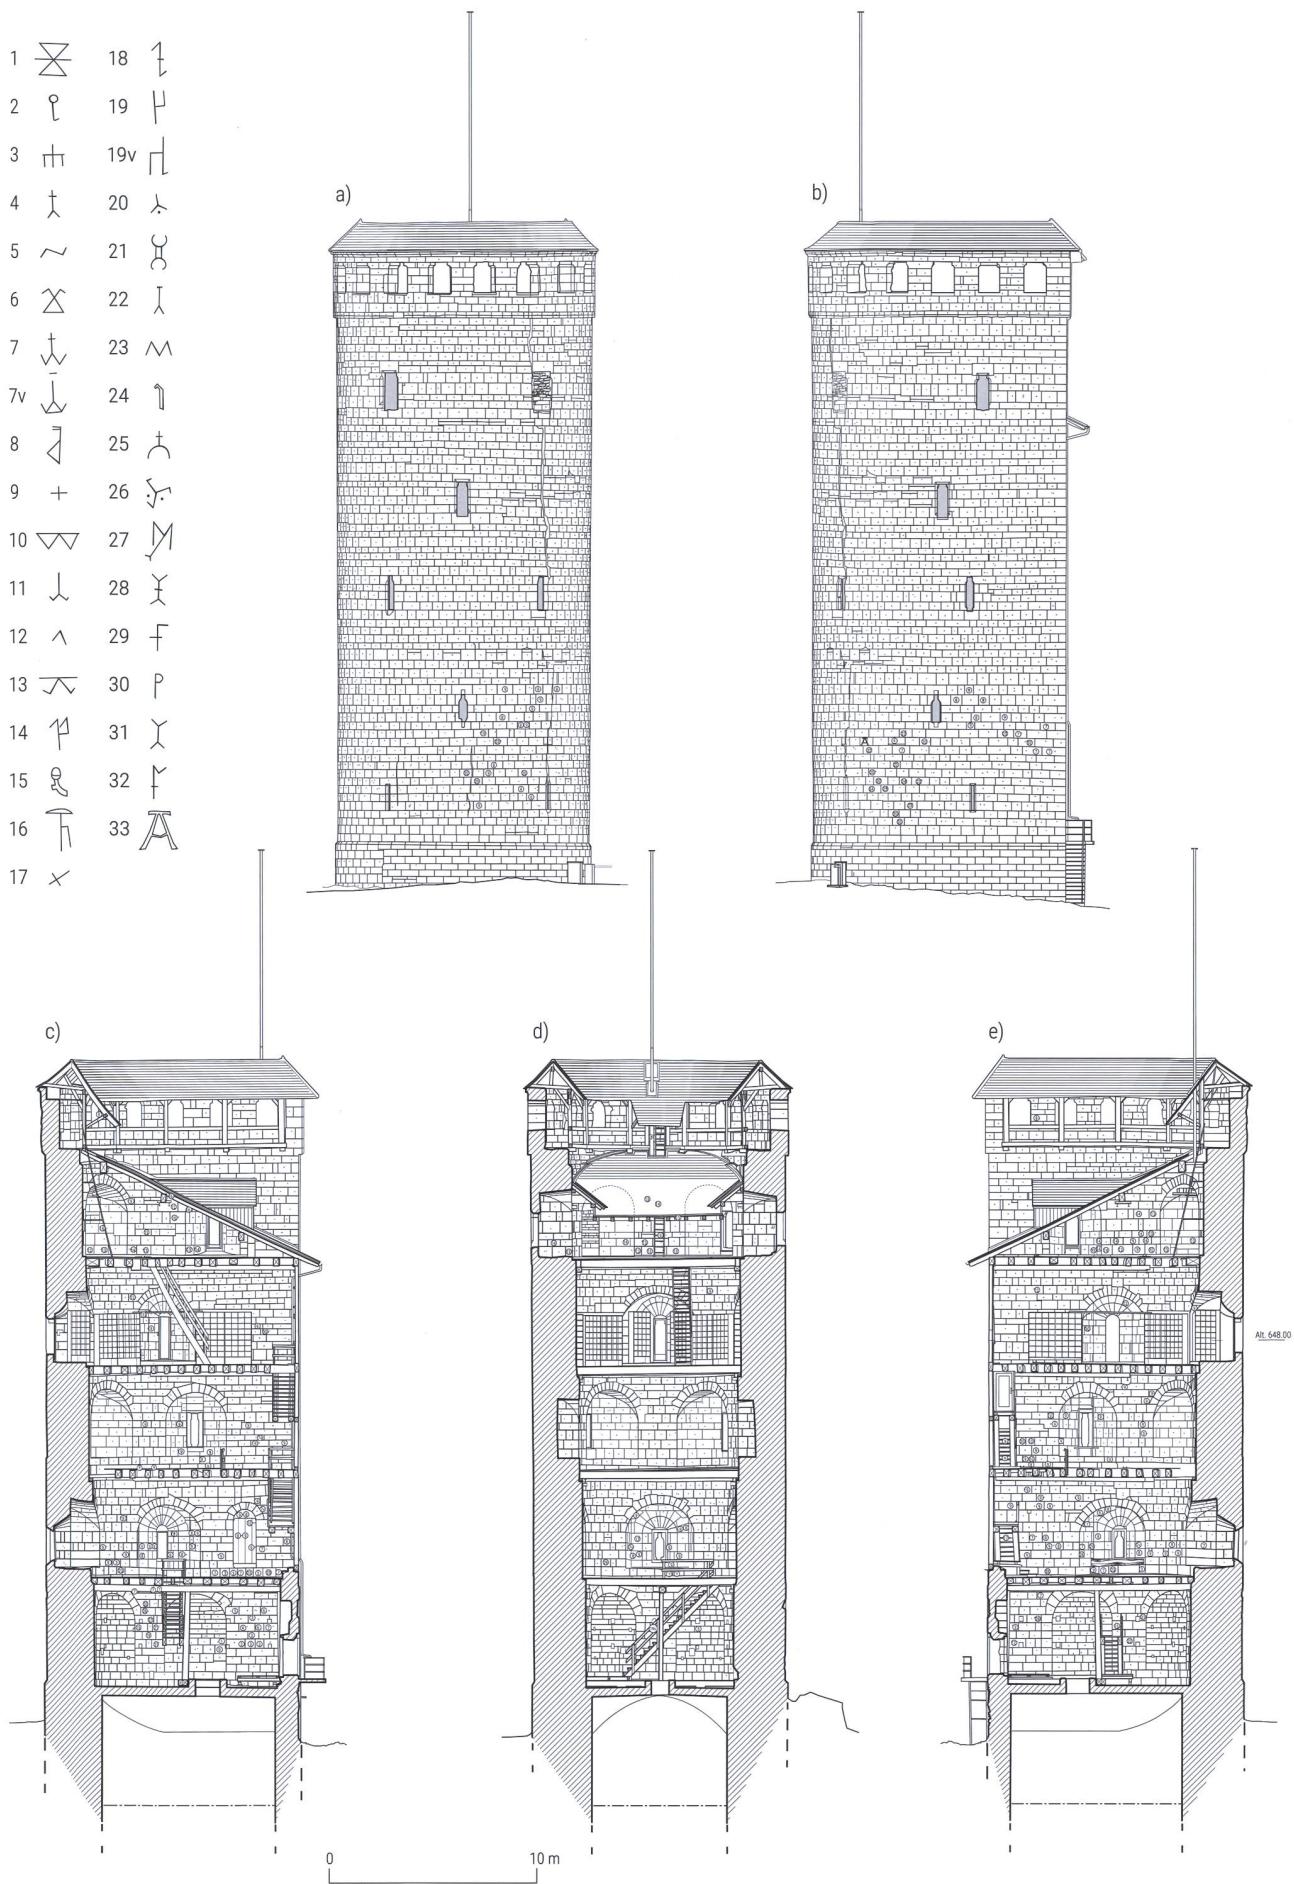
**Planche 5** Tour Henri, élévations pierre à pierre et coupes, avec report des marques lapidaires (voir fig. 44 pour le détail des marques);  
a) façade ouest; b) façade sud; c) paroi nord (coupe ouest/est); d) paroi est (coupe nord/sud); e) paroi sud (coupe est/ouest)
