Zeitschrift: Cahiers d'archéologie fribourgeoise = Freiburger Hefte für Archäologie

Artikel: Gruyères : compte à rebours à la rue du Château 2

Autor: Pradervand, Aude-Line

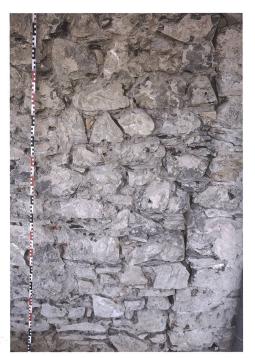
Fig. 6 Extrémité nord-est de la maison primitive, visible grâce à la différence des modules en façade

La chaîne d'angle qui interrompt la façade nord révèle l'angle nord-est du premier bâtiment (fig. 6). À cet emplacement, les pierres ont été raccourcies, ce qui présuppose l'existence d'une structure avancée, peut-être un contrefort14. L'autre extrémité, aussi visible dans la maçonnerie, fermait le côté sud de la porte Saint-Germain. L'édifice était donc plus étroit qu'aujourd'hui. La façade ouest est flanquée d'une tour semi-circulaire dont l'épaisseur des murs atteint 2 m à 2,5 m¹⁵. Les données relatives à la toiture font défaut pour cette période. Néanmoins, la présence d'une longue césure horizontale dans la façade nord suggère une étape de chantier destinée peut-être à l'installation de la charpente¹⁶.

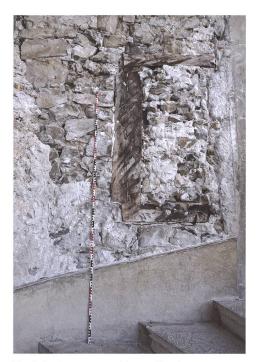
Fig. 8 Fenêtre remontant à la première phase de transformation du bâtiment

À l'étage, une seule fenêtre offre encore un exemple des types d'ouvertures (fig. 8). Il s'agit d'une fenêtre à encadrement simple, en bois de chêne, tronquée sur sa partie nord-ouest. Les analyses dendrochronologiques des bois de la baie fournissent une datation aux environs de 1492, ce qui permet de placer la première phase de transformation de l'édifice à la fin du XVe ou au début du XVIe siècle¹⁹.

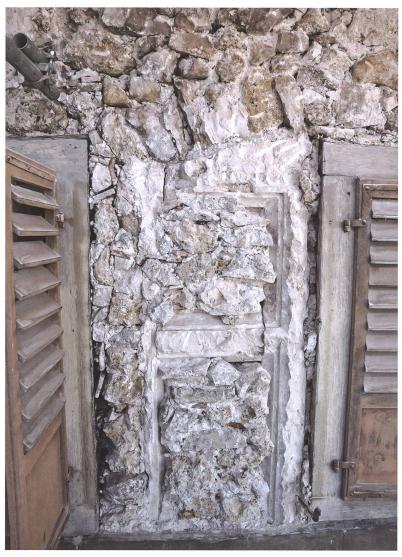
Fig. 9 Vestiges de l'une des fenêtres à croisée du deuxième étage

Les aménagements sont nombreux en façade. Une série de baies a ainsi été percée aux deux étages, sous un arc de décharge en mællons de calcaire et de tuf (voir pl. 1, vert foncé)²¹. Il s'agit de sept fenêtres à croisée dont l'encadrement est mouluré d'une alternance d'anglets et de cavets à profil segmentaire. La conservation fragmentaire de l'un des meneaux permet de confirmer que les croisées avaient un profil identique. Ce type de modénatures se rencontre fréquemment à Gruyères parmi les moulures répertoriées²². Aujourd'hui malheureusement abîmé, ce décor uniforme rehaussait finement la façade (fig. 9).

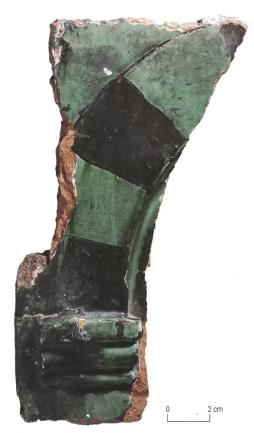
Fig. 11 Fragment de catelle de poêle retrouvé dans des déblais provenant de la rue du Château 2 (GRU-RCH2 2000/1)

Le nombre et la distribution des pièces demeurent toujours inconnus pour cette étape, mais la découverte d'un fragment de catelle de poêle dans les déblais des transformations intérieures en 2000 donne un aperçu du type et de la qualité des infrastructures de l'intérieur du bâtiment au cours du XVIe siècle²⁵. Cette catelle de corps plate à glaçure verte présente une bichromie obtenue par l'alternance de zones pourvues ou non d'engobe (fig. 11). Sa pâte est fine, plutôt dure, de couleur rouge orangé, et contient de minuscules inclusions minérales blanches ainsi que des grains de chamotte. On y distingue

aussi la présence de bulles d'air. Ce fragment illustre une arcade à extrados et claveaux incisés reposant sur une imposte moulurée d'un réglet sur un tore et une baguette. Le fronton n'est pas conservé. Ce schème, fréquemment utilisé pour les socles de poêle, n'en demeure pas moins unique pour le canton de Fribourg par le style de son dessin et le fait qu'il orne une catelle de corps.

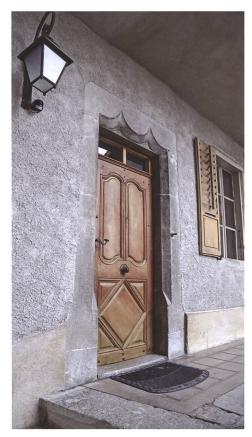
Fig. 12 Porte du premier étage dotée d'un arc à double inflexion

Dépourvue de balcon jusqu'à la fin du XIX^e siècle, la façade orientale de l'aile nord affichait sa différence. Seule une petite terrasse se trouvait au premier étage³⁰. Des indices de réaménagement au début du XX^e siècle sont donnés par les encadrements cimentés rectangulaires ou imitant les anciens types, comme c'est le cas pour la porte à arc à double inflexion moulurée d'un biseau terminé en congé oblique.

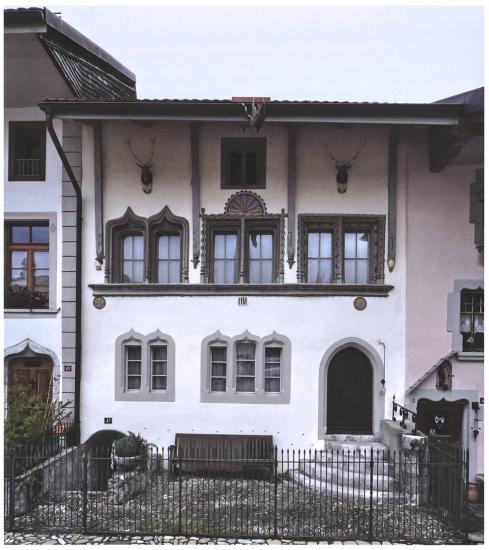
Fig. 14 Exemple de façade décorée au plâtre sur la maison du fou Chalamala

À l'instar de ce qui a pu être observé dans le Chablais vaudois et en Valais, les rares occurrences de notre canton, à Fribourg et à Rue, se limitent à des aménagements intérieurs. L'emploi du plâtre cuit à haute température tant dans la construction (hourdis de colombage) que dans l'ornementation des façades donne un caractère unique aux exemples gruériens, dont l'un des plus beaux restaurés, si ce n'est le plus beau se trouve dans le bourg d'En-Bas, sur la maison du fou de Pierre IV de Gruyères, dite de Chalamala (fig. 14).

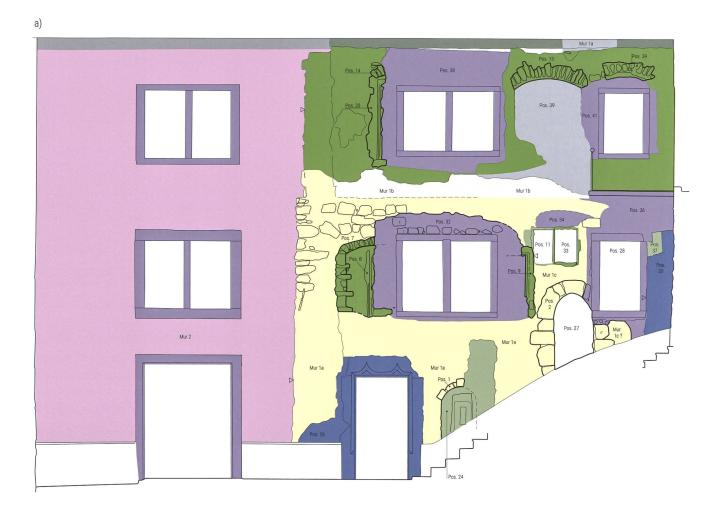
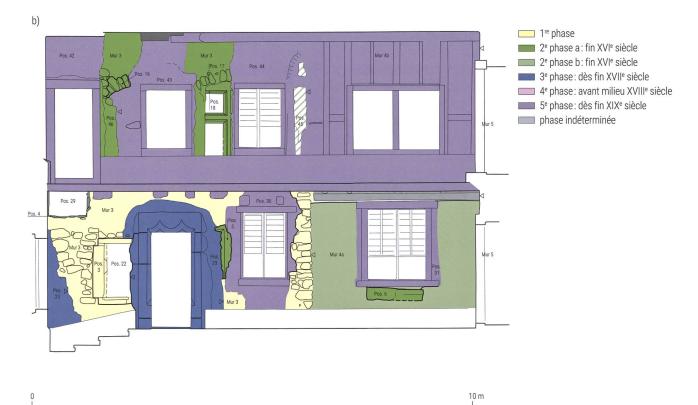
Planche 1 Élévations du bâtiment de la rue du Château 2 à Gruyères; a) façade nord; b) façade est

L'édifice se dresse alors sur au moins deux niveaux (pl. 1, jaune). Des mællons de calcaire gris et de rares fragments de tuf ont été utilisés dans l'élévation des murs, qui mesurent jusqu'à environ 2 m d'épaisseur¹³. Les modules, variables, sont joints au mortier, de couleur brun-beige, chargé de gravillons noirs.

Plus tard dans cette même phase, la petite fenêtre de l'entrée est déplacée vers l'est (fig. 10, voir pl. 1a, vert clair), mais elle semble avoir été refaite à l'identique. Un mortier similaire à celui des ouvertures bouche l'embrasure de la porte du sous-sol, ce qui suggère que cette entrée a été abandonnée à ce moment. Un moyen d'accès depuis la rue devait tout de même exister, même si son emplacement n'est pas préservé²⁴.
