Artikel: Gruyères : compte à rebours à la rue du Château 2

Gruyères: compte à rebours à la rue du Château 2

Sis en plein cœur de la ville de Gruyères, le musée HR Giger surprend plus d'un visiteur par ses aménagements futuristes. Pourtant, le bâtiment trône fièrement depuis plusieurs siècles déjà, et ce ne sont pas les résultats archéologiques issus du chantier de rénovation des toitures et des façades en 2019 qui diront le contraire...

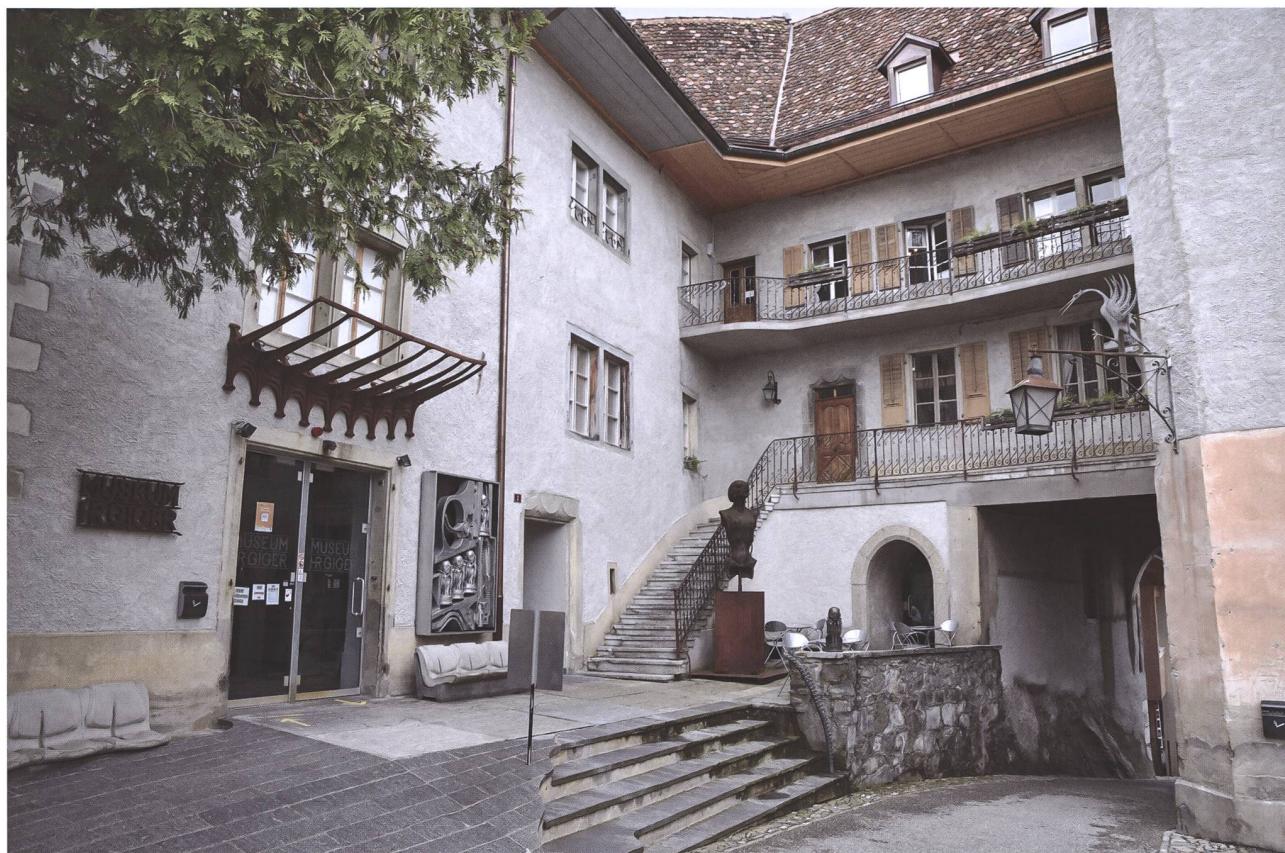
Fig. 1 L'édifice abritant le musée HR Giger et la porte Saint-Germain vus depuis le bourg d'En-Haut

Si le musée HR Giger est un lieu emblématique de la ville de Gruyères, l'histoire du bâtiment qui l'abrite n'en est qu'à ses prémices (fig. 1). En effet, les données archéologiques sont encore ponctuelles, faute d'analyse possible à l'intérieur de l'édifice¹. Cette lacune est d'autant plus regrettable que l'on sait que dans les années 1970 déjà, une évaluation avait montré que la substance conservée était faible et que les aménagements modernes avaient causé des dégâts irrémédiables, parfois qualifiés de «génants»². Par chance, les récents travaux de réfection, qui ont exigé une reprise de l'ensemble de la couverture et un décrépissage systématique des façades côté château, ont tout de même révélé des jalons chronologiques particulièrement intéressants pour l'histoire architecturale de cette maison médiévale.

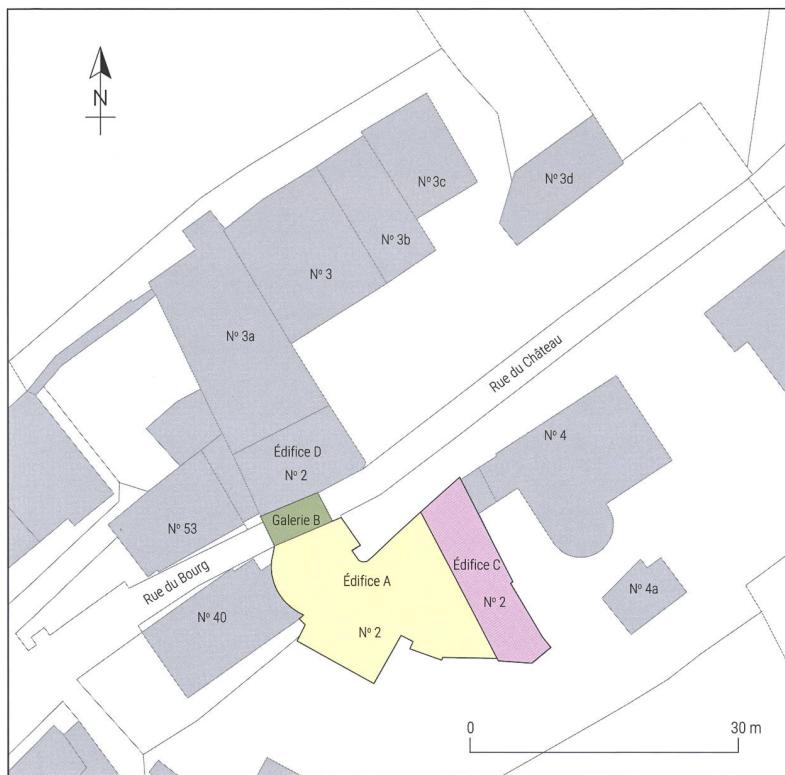
Fig. 3 Plan du bâtiment d'origine (A), de son annexe (B), de son extension à l'est (C) et de son bâtiment mitoyen (D)

L'édifice se compose de deux volumes asymétriques qui forment un L tourné en direction du château (fig. 3). Les façades côté bourg d'En-Haut sont dotées de deux étages sur rez-de-chaussée et de combles. Côté bourg d'En-Bas, elles conservent un niveau supplémentaire correspondant à celui des caves. Des extensions au logis principal ont été opérées au cours des siècles par le rachat d'une maison, à l'est, mais aussi par la création d'un passage permettant de communiquer avec le bâtiment mitoyen (fig. 3, n° 2, édifice D) au nord⁴. La façade sud a vraisemblablement subi peu de transformations, mis à part l'aménagement d'une terrasse rectangulaire au rez-de-chaussée sur l'esplanade et la création tardive d'une tour polygonale au sud-est.

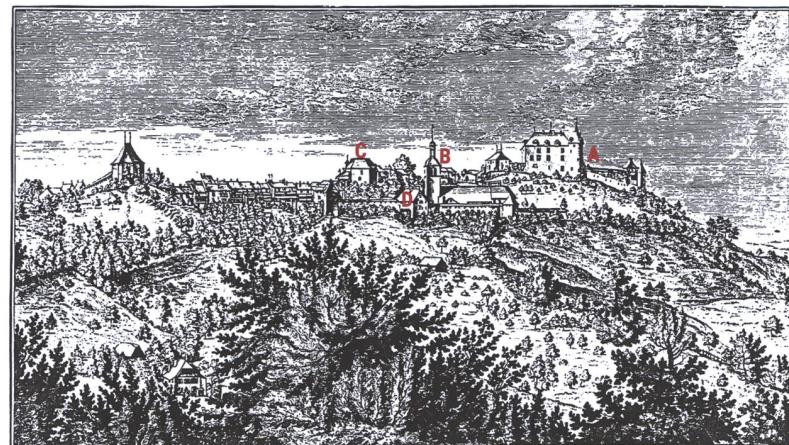
Fig. 4 Gravure de Gruyères réalisée dans la seconde moitié du XVIII^e siècle par David Herrliberger; A: château; B: église Saint-Théodule; C: maison des Saint-Germain; D: cure.

Le bâtiment est attribué à la famille de Saint-Germain sur des gravures du XVIII^e siècle en tant que «maison des jadis nobles de St-Germain» (fig. 4, lettre C). Il est aussi signalé comme «maison forte des donzels de Saint-Germain» ou «ancien château de St-Germain» sur les plans de la ville de Gruyères des XVIII^e et XIX^e siècles (fig. 5)⁷. Ces mentions démontrent que l'édifice appartenait bien à cette famille d'origine genevoise dont la présence est attestée à Gruyères dès 1351⁸ et dont certains membres gravitaient dans l'entourage des comtes de Gruyères en tant que ministériaux⁹; ainsi Aymon de Saint-Germain ou Louis de Saint-Germain ont-ils exercé, au début du XVI^e siècle, la fonction de châtelain, charge qui exigeait une demeure de choix dans l'enceinte du bourg¹⁰. Ce type de construction à proximité d'une porte de ville trouve des parallèles ailleurs dans le canton, par exemple à la Grand-Rue 36 à Fribourg ou à la chapellenie Maillardoz à Rue. Bien que la terminologie usitée, à savoir «château» et «maison forte», traduise le statut social élevé des résidents, il ne fait pratiquement aucun doute qu'elle se référât aussi à la fonction défensive conférée à la bâtie. Cette allégation est encore étayée par le faible nombre de baies sur la façade orientale et le profil circulaire de ce mur, côté bourg d'En-Bas, qui fait office de tour de flanquement à droite de la porte, obéissant ainsi au principe d'adextrement.

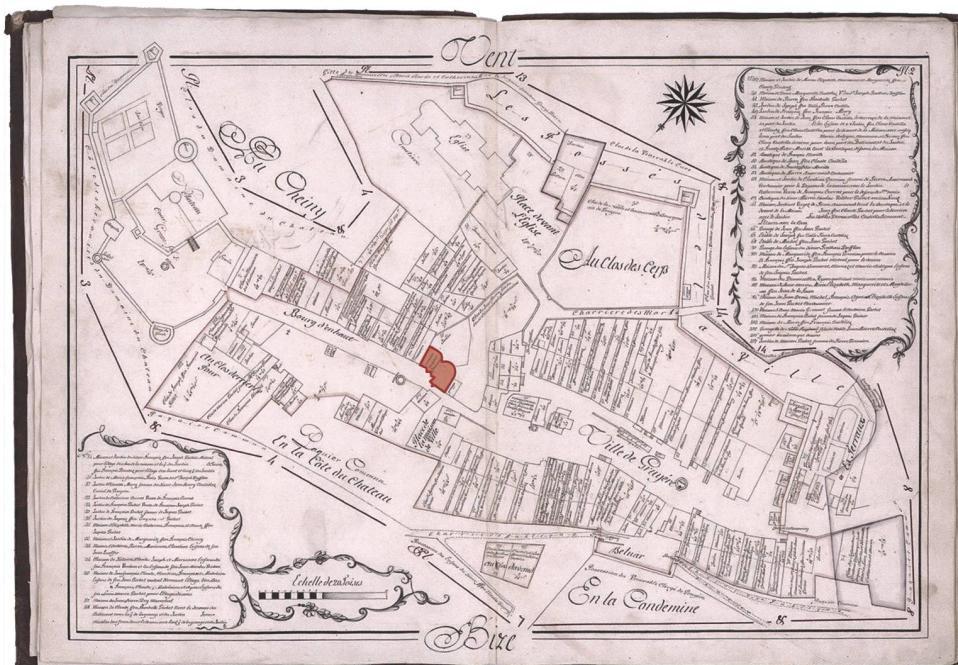
Fig. 5 Plan géométrique de la ville de Gruyères daté de 1741-1745, avec surlignage du bâtiment analysé (en rouge).

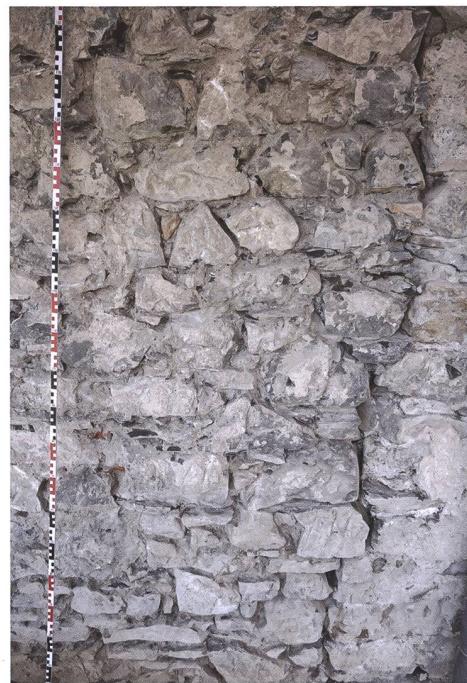
Fig. 6 Extrémité nord-est de la maison primitive, visible grâce à la différence des modules en façade

La chaîne d'angle qui interrompt la façade nord révèle l'angle nord-est du premier bâtiment (fig. 6). À cet emplacement, les pierres ont été raccourcies, ce qui presuppose l'existence d'une structure avancée, peut-être un contrefort¹⁴. L'autre extrémité, aussi visible dans la maçonnerie, fermait le côté sud de la porte Saint-Germain. L'édifice était donc plus étroit qu'aujourd'hui. La façade ouest est flanquée d'une tour semi-circulaire dont l'épaisseur des murs atteint 2 m à 2,5 m¹⁵. Les données relatives à la toiture font défaut pour cette période. Néanmoins, la présence d'une longue clôture horizontale dans la façade nord suggère une étape de chantier destinée peut-être à l'installation de la charpente¹⁶.

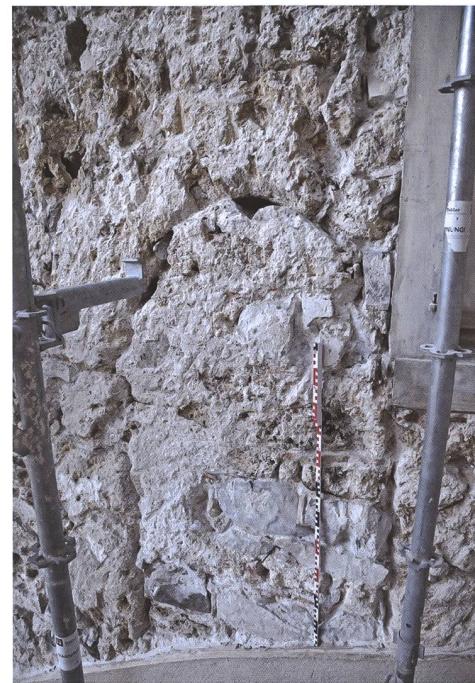
Fig. 7 Porte d'accès au premier étage de l'édifice depuis la rue

Deux portes à encadrement de blocs de tuf donnaient accès à l'intérieur du bâtiment. Décalées par rapport aux ouvertures actuelles, elles trahissent une répartition différente des étages à l'époque, en raison du dénivelé qui marquait l'entrée du bourg d'En-Haut. La première porte, dotée d'un arc en plein cintre, conduisait au rez semi-enterré¹⁷ qui abritait les caves, tandis que la deuxième, à arc légèrement brisé et encadrement biseauté (fig. 7), permettait d'accéder au premier étage habitable. Cette ouverture était vraisemblablement précédée d'un escalier aujourd'hui disparu, et quelques marches supplémentaires devaient certainement être franchies à l'intérieur pour atteindre le niveau de circulation¹⁸.

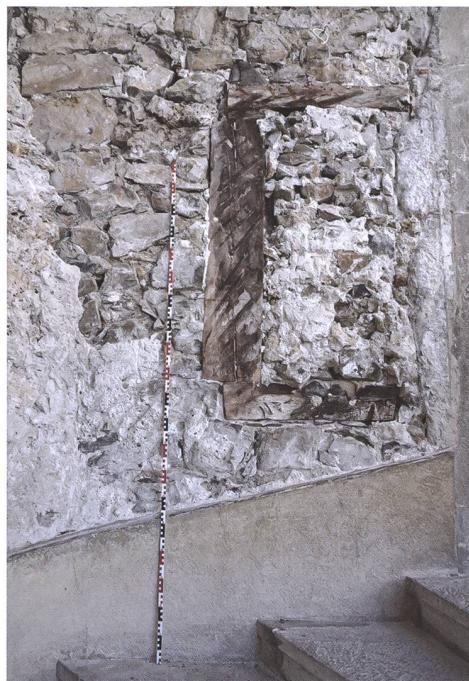
À l'étage, une seule fenêtre offre encore un exemple des types d'ouvertures (fig. 8). Il s'agit d'une fenêtre à encadrement simple, en bois de chêne, tronquée sur sa partie nord-ouest. Les analyses dendrochronologiques des bois de la baie fournissent une datation aux environs de 1492, ce qui permet de placer la première phase de transformation de l'édifice à la fin du XV^e ou au début du XVI^e siècle¹⁹.

Fig. 8 Fenêtre remontant à la première phase de transformation du bâtiment

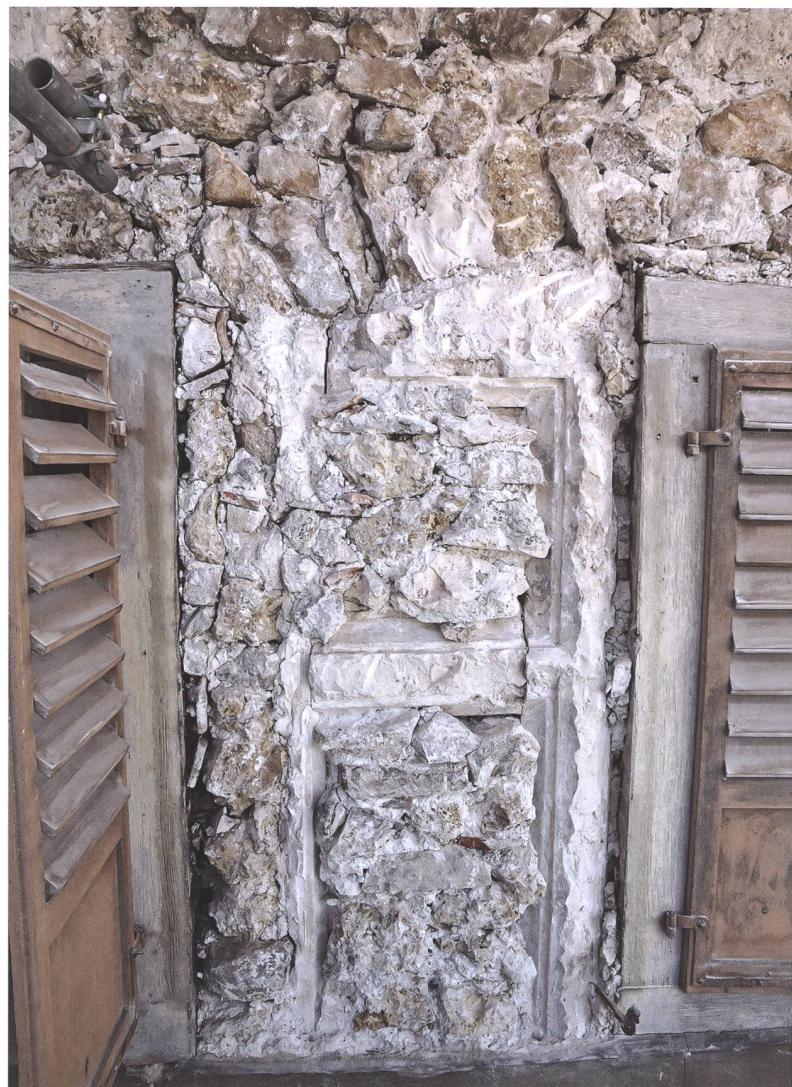
Les aménagements sont nombreux en façade. Une série de baies a ainsi été percée aux deux étages, sous un arc de décharge en mœllons de calcaire et de tuf (voir pl. 1, vert foncé)²¹. Il s'agit de sept fenêtres à croisée dont l'encaissement est mouluré d'une alternance d'anglets et de cavets à profil segmentaire. La conservation fragmentaire de l'un des meneaux permet de confirmer que les croisées avaient un profil identique. Ce type de modénatures se rencontre fréquemment à Gruyères parmi les moulures répertoriées²². Aujourd'hui malheureusement abîmé, ce décor uniforme rehaussait finement la façade (fig. 9).

Fig. 9 Vestiges de l'une des fenêtres à croisée du deuxième étage

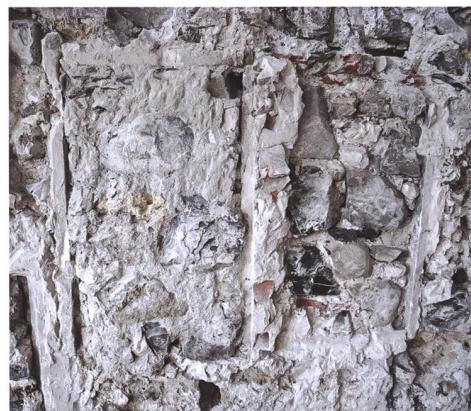
Plus tard dans cette même phase, la petite fenêtre de l'entrée est déplacée vers l'est (fig. 10, voir pl. 1a, vert clair), mais elle semble avoir été refaite à l'identique. Un mortier similaire à celui des ouvertures bouche l'embrasure de la porte du sous-sol, ce qui suggère que cette entrée a été abandonnée à ce moment. Un moyen d'accès depuis la rue devait tout de même exister, même si son emplacement n'est pas préservé²⁴.

Fig. 10 Fenêtres successives à encadrement rectangulaire simple

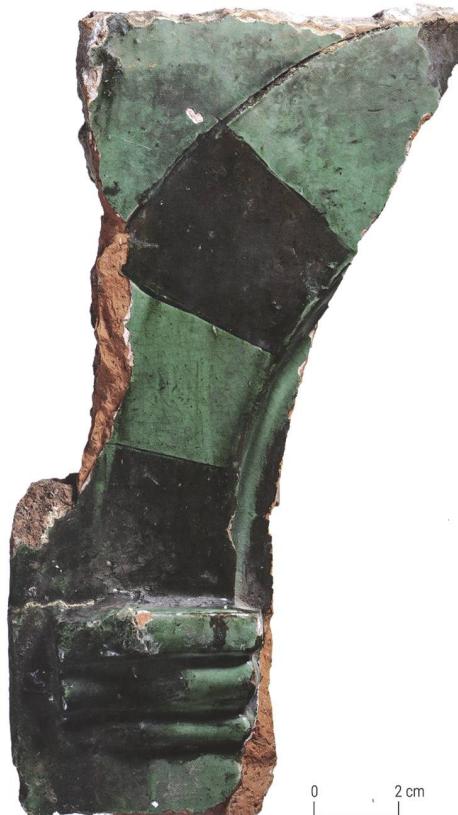
Le nombre et la distribution des pièces demeurent toujours inconnus pour cette étape, mais la découverte d'un fragment de catelle de poêle dans les déblais des transformations intérieures en 2000 donne un aperçu du type et de la qualité des infrastructures de l'intérieur du bâtiment au cours du XVI^e siècle²⁵. Cette catelle de corps plate à glaçure verte présente une bichromie obtenue par l'alternance de zones pourvues ou non d'engobe (fig. 11). Sa pâte est fine, plutôt dure, de couleur rouge orangé, et contient de minuscules inclusions minérales blanches ainsi que des grains de chamotte. On y distingue

Fig. 11 Fragment de catelle de poêle retrouvé dans des déblais provenant de la rue du Château 2 (GRU-RCH2 2000/1)

aussi la présence de bulles d'air. Ce fragment illustre une arcade à extrados et claveaux incisés reposant sur une imposte moulurée d'un réglet sur un tore et une baguette. Le fronton n'est pas conservé. Ce schème, fréquemment utilisé pour les socles de poêle, n'en demeure pas moins unique pour le canton de Fribourg par le style de son dessin et le fait qu'il orne une catelle de corps.

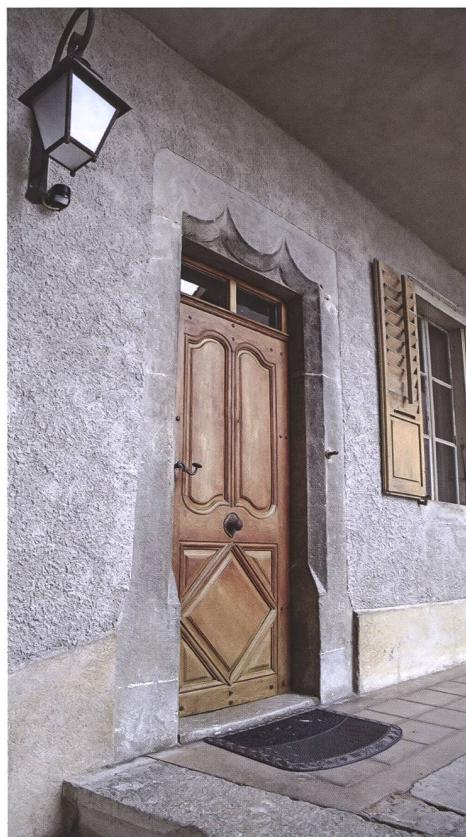
Fig. 12 Porte du premier étage dotée d'un arc à double inflexion

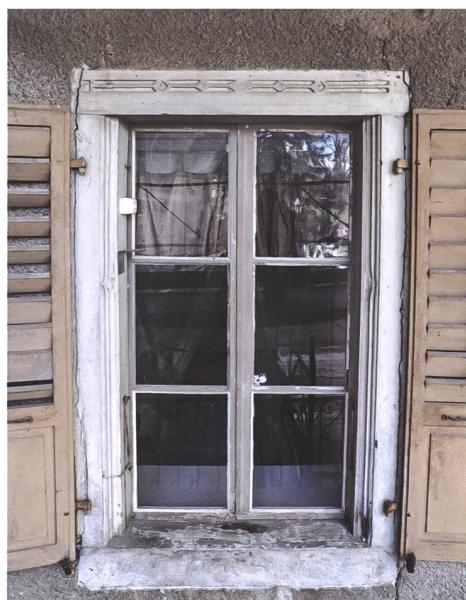
Les fenêtres simples ou doubles sont toutes disposées régulièrement en façade, avec un encadrement en bois généralement simple. Deux fenêtres doubles réunissent toutefois les éléments en remploi provenant d'une ancienne baie de datation indéterminée; ces encadrements ont conservé leurs piédroits profilés d'un quart-de-rond, d'un anglet et d'un cavet, avec un meneau central mouluré d'une baguette, d'un anglet et d'un cavet, tandis que le linteau est orné d'un bandeau à motifs géométriques incisés (fig. 13).

Fig. 13 Fenêtre à encadrement de bois sculpté

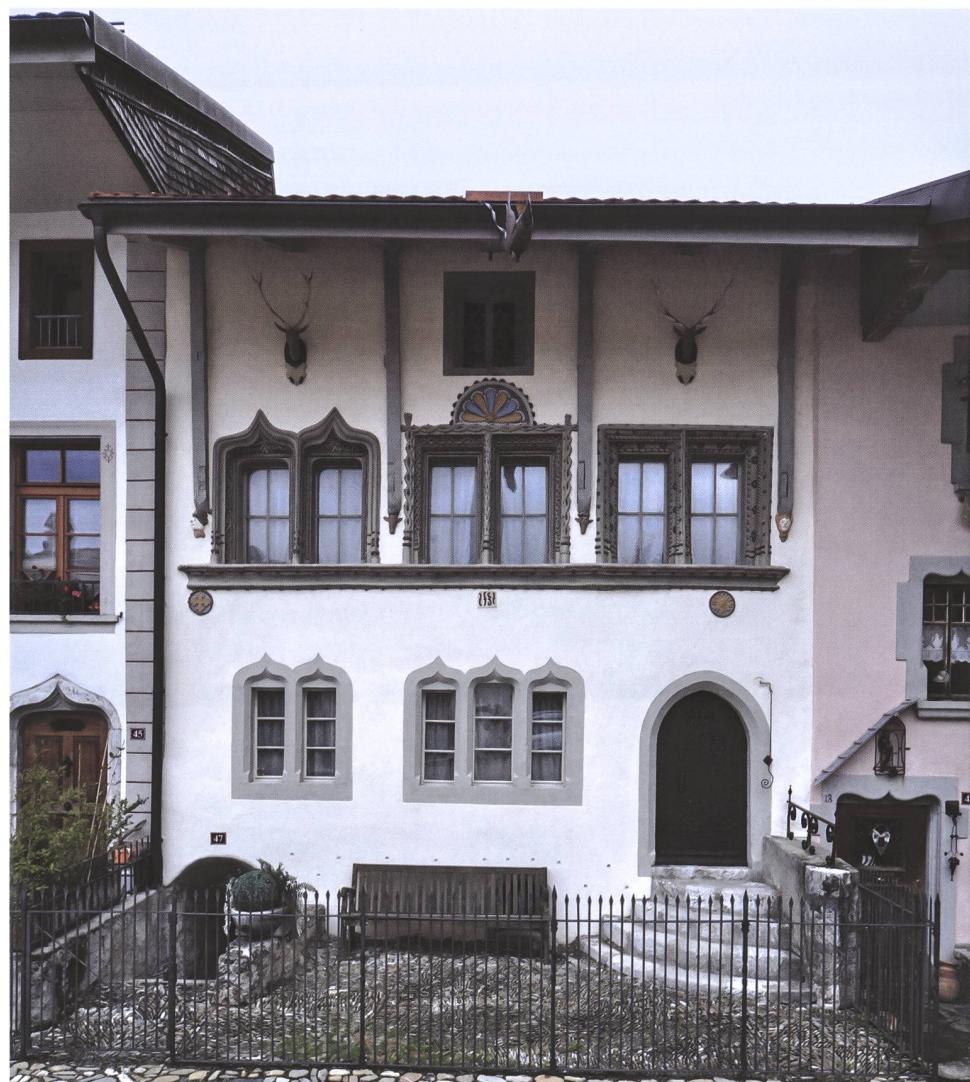
À l'instar de ce qui a pu être observé dans le Chablais vaudois et en Valais, les rares occurrences de notre canton, à Fribourg et à Rue, se limitent à des aménagements intérieurs. L'emploi du plâtre cuit à haute température tant dans la construction (hourdis de colombage) que dans l'ornementation des façades donne un caractère unique aux exemples gruériens, dont l'un des plus beaux restaurés, si ce n'est le plus beau se trouve dans le bourg d'En-Bas, sur la maison du fou de Pierre IV de Gruyères, dite de Chalamala (fig. 14).

Fig. 14 Exemple de façade décorée au plâtre sur la maison du fou Chalamala

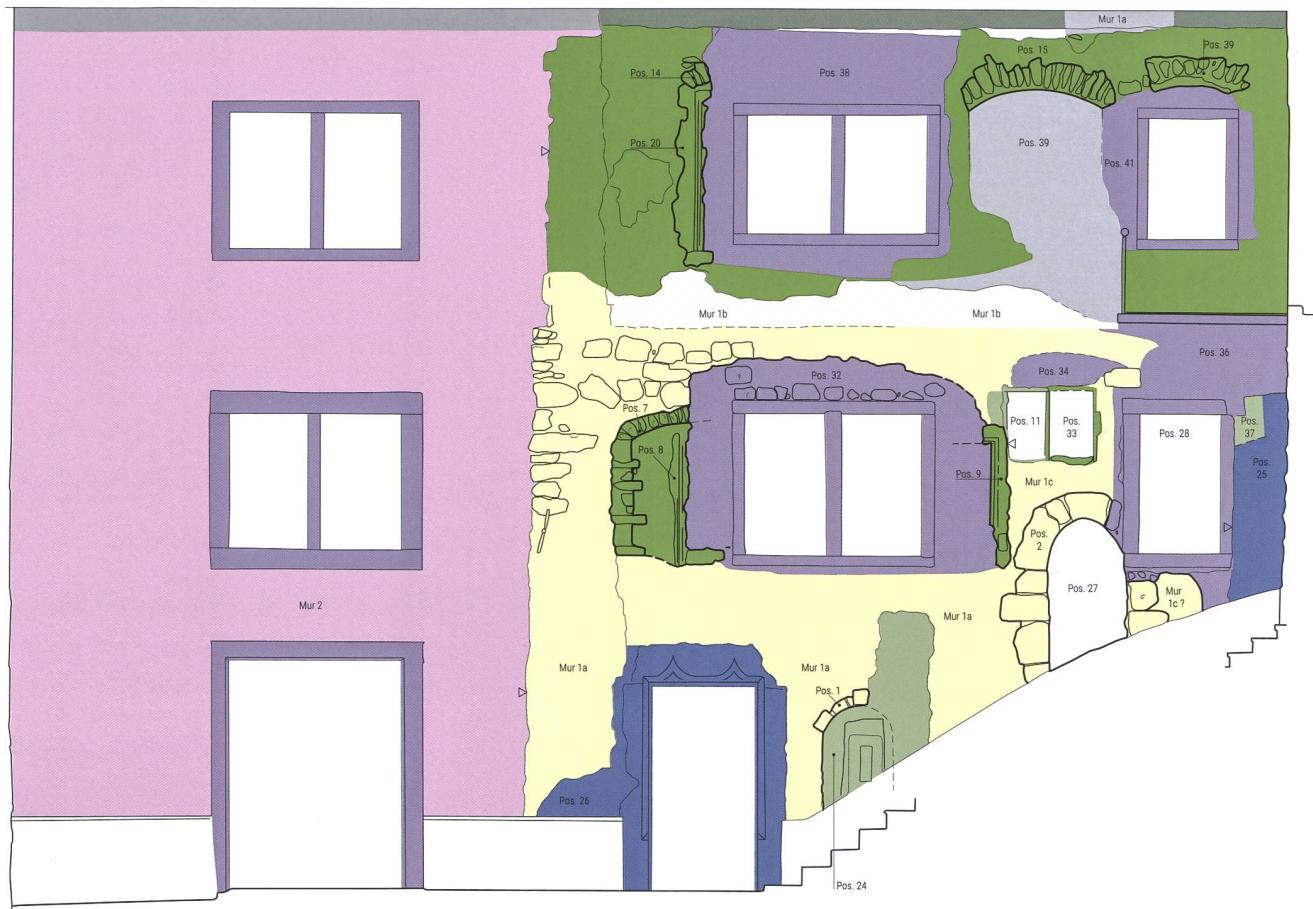
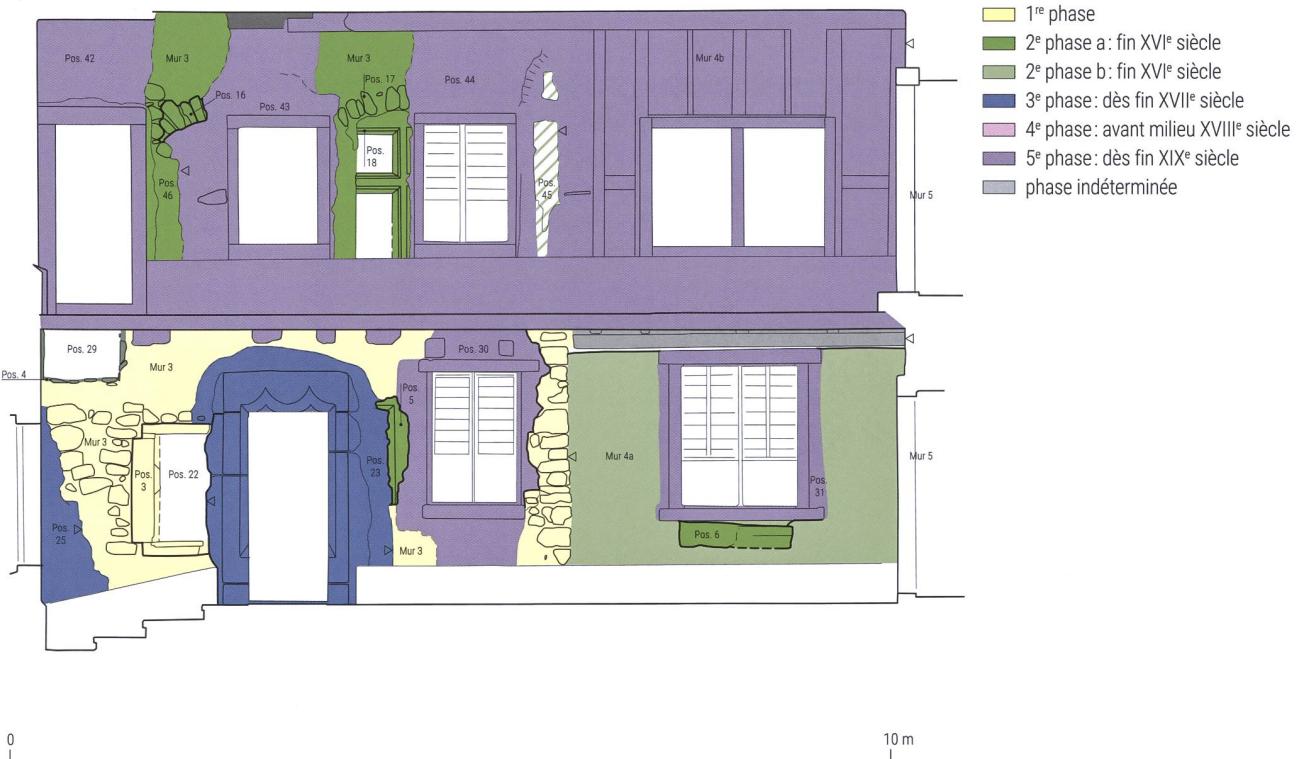
Planche 1 Élévations du bâtiment de la rue du Château 2 à Gruyères; a) façade nord; b) façade est

L'édifice se dresse alors sur au moins deux niveaux (pl. 1, jaune). Des moellons de calcaire gris et de rares fragments de tuf ont été utilisés dans l'élévation des murs, qui mesurent jusqu'à environ 2 m d'épaisseur¹³. Les modules, variables, sont joints au mortier, de couleur brun-beige, chargé de gravillons noirs.
