Artikel: Murten/Rathausgasse 5 : die Stadtmauer im Weinkeller

Murten/Rathausgasse 5: Die Stadtmauer im Weinkeller

Die jüngsten, im Zuge der Kellersanierung im Hotel Krone erfolgten bauarchäologischen Untersuchungen erlaubten nicht nur, ein zweites mittelalterliches Gebäude an der Rathausgasse zu dokumentieren, sondern bildeten auch den Ausgangspunkt für die Rekonstruktion des mittelalterlichen Stadtmauerverlaufs zwischen Schloss und Rathaus.

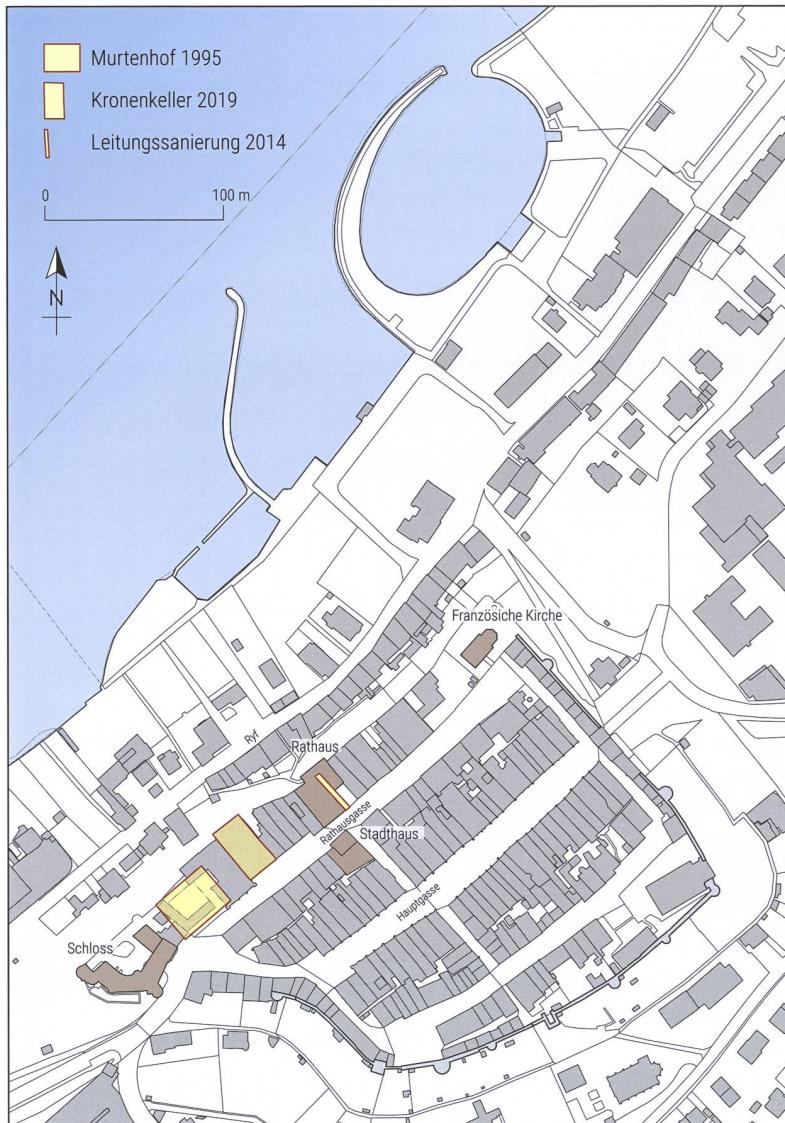
Abb. 1 Übersichtsplan der Murtener Altstadt mit Eintragung der wichtigsten Gebäude an der Rathausgasse (orange) und der in vorliegender Untersuchung erwähnten archäologischen Interventionen (gelb)

Die Rathausgasse wird von vier markanten Gebäuden dominiert (vgl. Abb. 1). Seitig ist dies ganz im Westen das Schloss, das von den savoyischen Landesherren ab der Mitte des 13. Jahrhunderts errichtet wurde. Am östlichen Ende befindet sich die Französische Kirche. Sie wurde nach der Schlacht von 1476 als Ersatz für die Katharinenkapelle errichtet, die zu einem im 13. Jahrhundert erbauten Spital beim Obertor gehörte. Zwischen Schloss und Kirche, an prominenter Stelle bei der Einmündung der Kreuzgasse, steht das Rathaus. Es wurde nicht als Neubau konzipiert, vielmehr bezog man drei bestehende Häuser und vereinigte sie. Das ursprüngliche Rathaus an anderer Stelle war zuvor dem Stadtbrand von 1416 zum Opfer gefallen. Das vierte bedeutende Bauwerk stellt das auf Stadtseite der Rathausgasse gelegene ehemalige Restaurant Stadthaus dar, dass in seinem Kern auf das um 1520 erbaute Kornhaus zurückgeht. Zwischen der Stadtgründung im ausgehenden

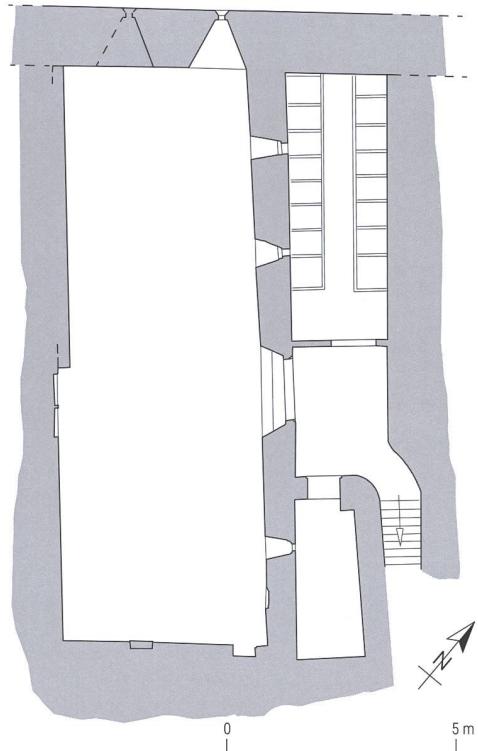
Abb. 2 Heutiger Grundriss des Kronenkellers

Der Keller befindet sich ungefähr mittig im westlichen Drittel der aktuellen Gebäudefläche. Heute besitzt er eine Länge von 12,5 m und eine Breite von 6,5 bis 7 m und umfasst vier Räume (Abb. 2).

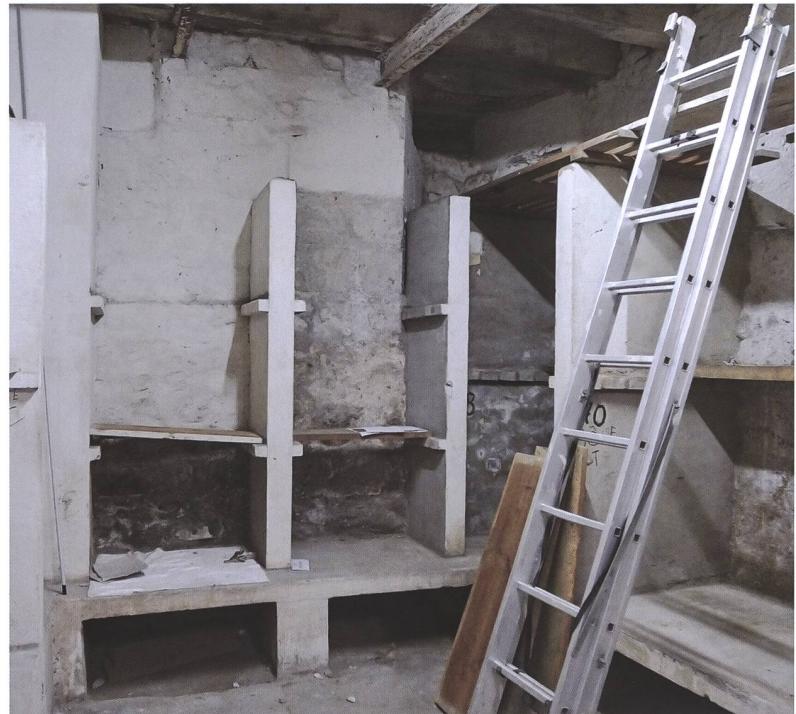
Abb. 3 Blick nach Norden auf die Stadtmauer mit zugemauerter Lichtscharte (Bildmitte). Zustand vor der Renovation

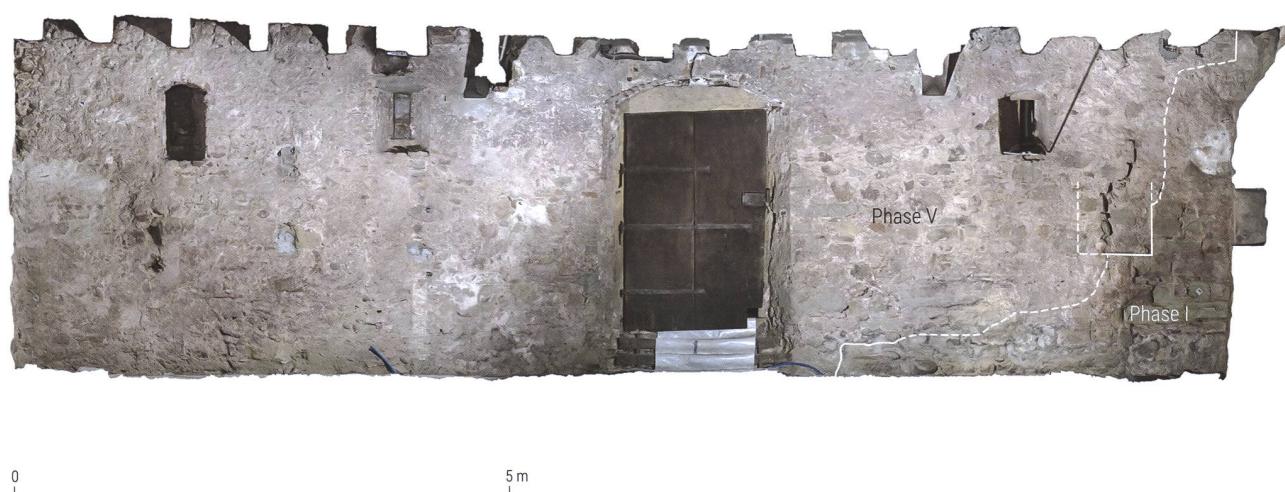
Abb. 6 Orthophoto der Ostmauer mit Phasengrenze und mutmasslichen Resten eines Türgewändes mit Schwelle

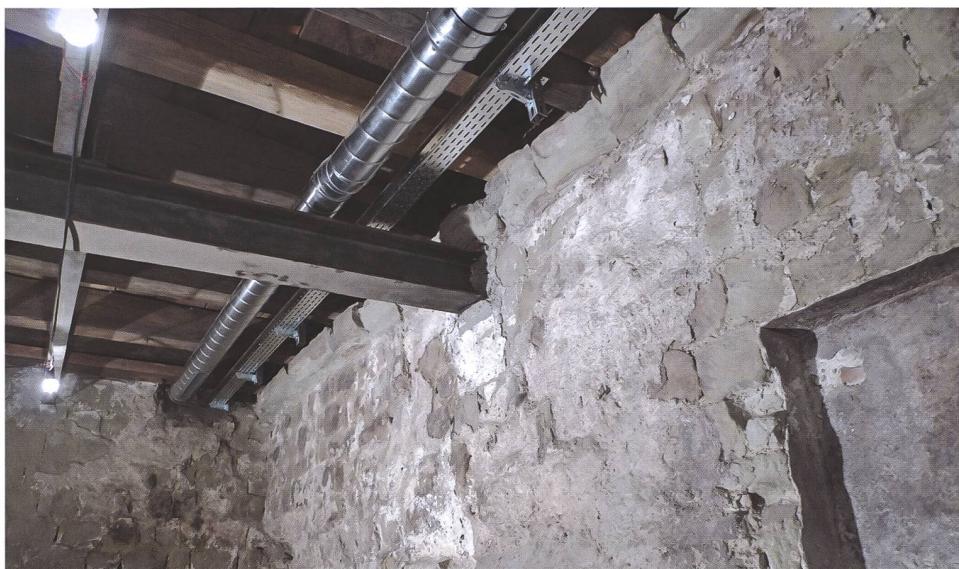
Abb. 7 Blick nach Südwesten auf die mittelalterliche durchlaufende Konsole

Deckenkonstruktion lassen sich noch machen: Den oberen Abschluss der Westmauer bildete eine durchlaufende Konsole, auf der die ehemaligen Deckenbalken auflagen (Abb. 7). In Moudon gibt es an der Rue du Château 5 ein Vergleichsbeispiel¹⁴ (Abb. 8), das durch dendrodatierte Balken – bei denen jedoch eine Unsicherheit darüber besteht, ob sie *in situ* befinden – in die Jahre 1264/1265 datiert¹⁵. Auch typologisch passen die dortigen Architekturelemente, wie beispielweise die Fensterleibung, gut ins 13. Jahrhundert.

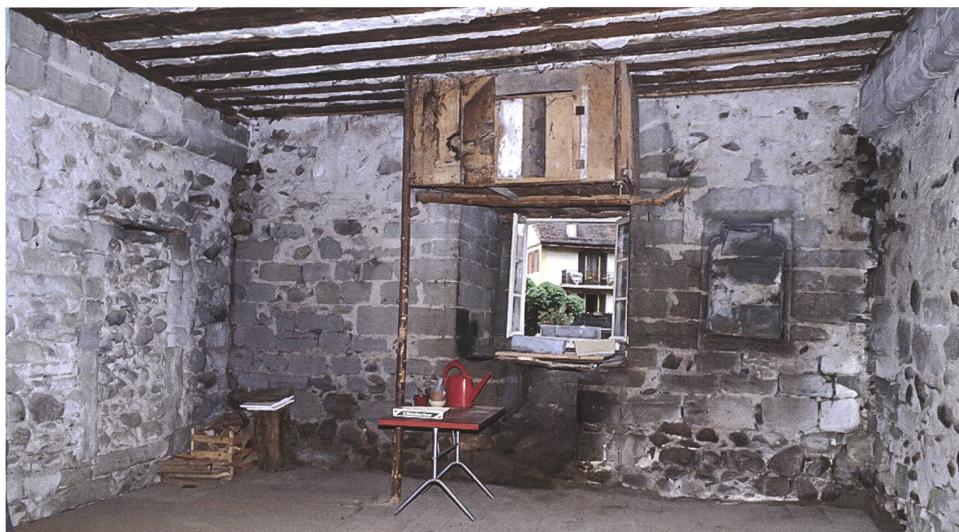
Abb. 8 Moudon, Rue du Château 5: mittelalterliche Konsolen im oberen Kellergeschoss

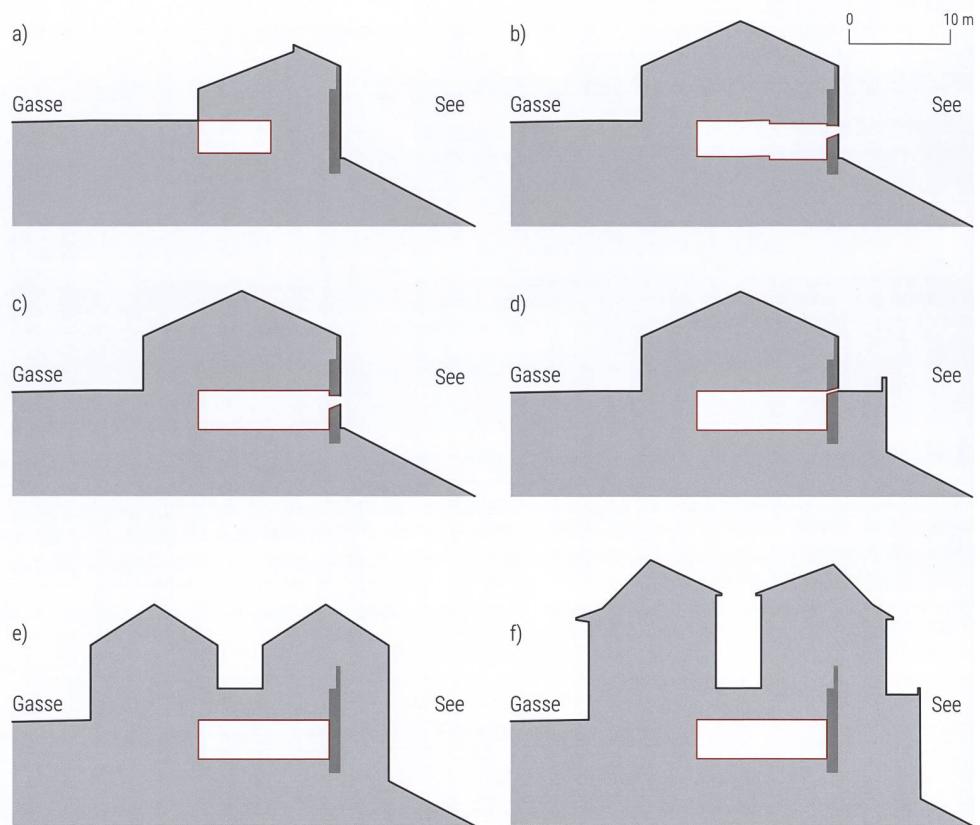
Abb. 9 Lage und Ausdehnung des Kellers (rot) sowie Lage der Stadtmauer (dunkelgrau) in den stilisierten Gebäudeschnitten mit Blick nach Westen: a) Phase I; b) Phase II; c) Phase III; d) Phase IV und V; e) Phase VI; f) Phase VII

Aussenfassade handelte. Dieser Befund stellt im Erdgeschoss den einzigen konkreten Hinweis auf einen Vorgängerbau dar. Die Abbildung 9a zeigt im stilisierten Schnitt die vermutete Ausdehnung des mittelalterlichen Kellers sowie dessen Lage in Bezug auf die Stadtmauer und den hypothetischen, oberirdischen Gebäudekörper.

Im Keller des Hotels Krone macht sich diese Terrainaufschüttung durch das Zumarbeiten der noch offenen, östlichen Lichtscharte und den damit erforderlichen Einbau eines neuen Lüftungsfensters erkennbar (vgl. Abb. 11). Letzteres belegt, dass die neu gewonnene Fläche in Richtung See anfänglich noch nicht überbaut wurde (Abb. 9d).

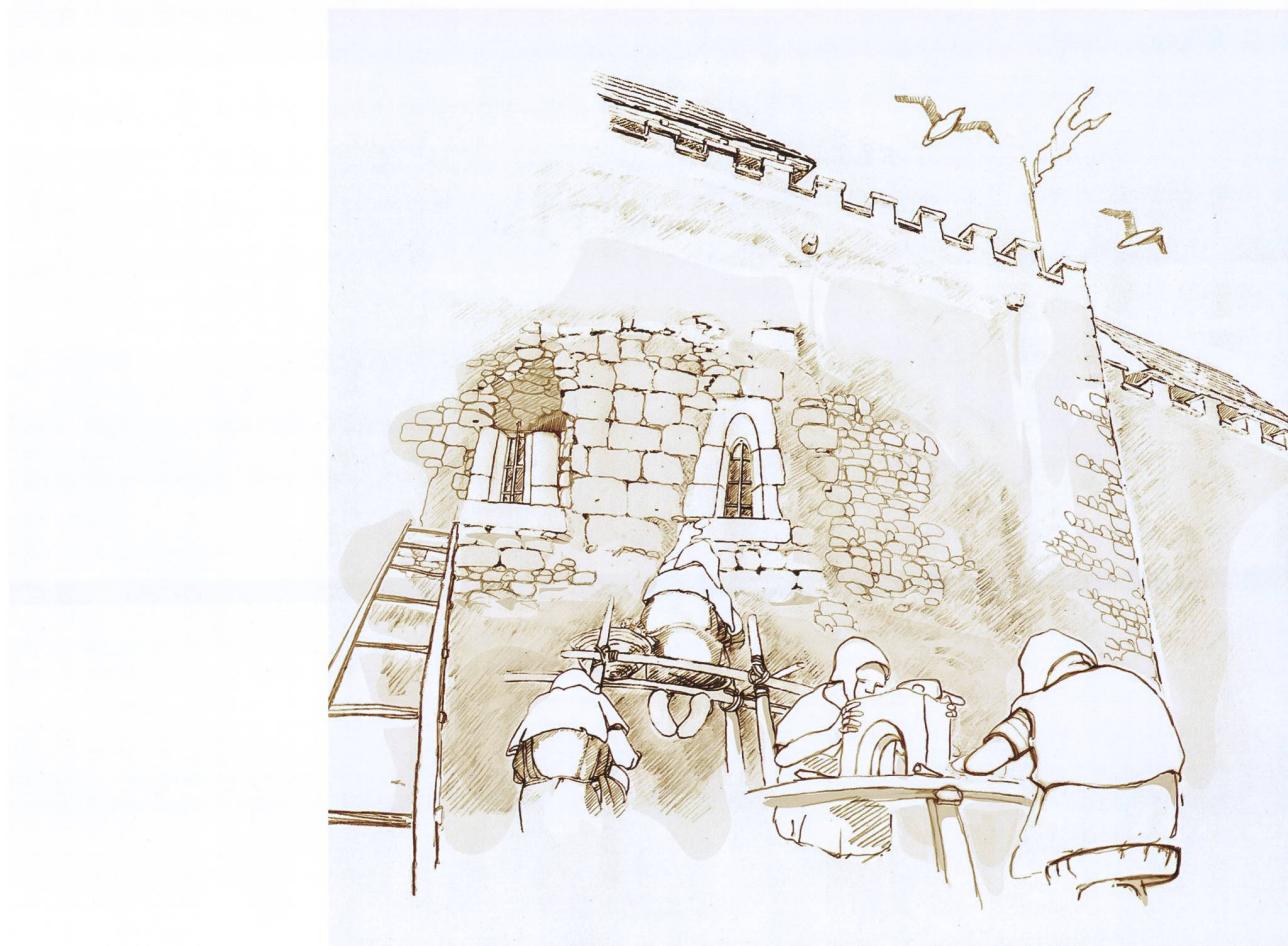
Abb. 10 Im Bereich des Kronenkellers werden Lichtscharten in die Stadtmauer eingebaut. Blick von aussen an die Stadtmauer

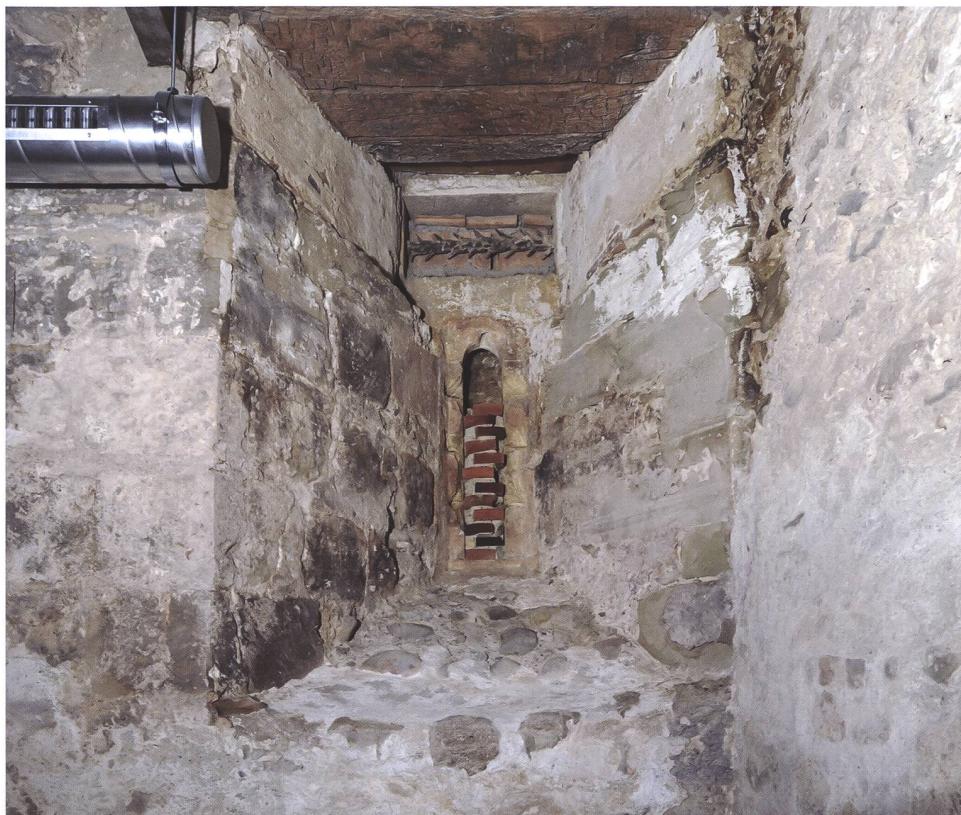
Abb. 11 Detail der verschlossenen östlichen Lichtscharte und der darüberliegenden jüngeren, ebenfalls hinterfüllten Lüftungsöffnung

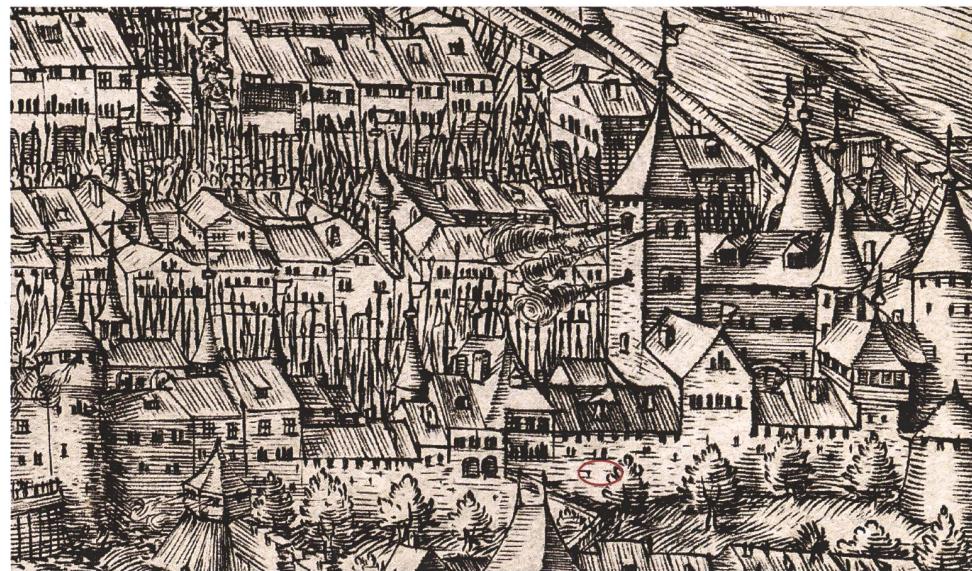
Abb. 12 Ausschnitt aus dem Stich der Stadt Murten von Martin Martini aus dem Jahre 1609. Die Lichtschlitze, die zum Kronenkeller gehören könnten, sind rot eingekreist (Privatsammlung M. Rubli, Murten)

welche die Stadt Murten in der Vogelschau-perspektive zeigt, glaubt man im fraglichen Bereich der Stadtmauer die Lichtschlitze des Kronenkellers ausmachen zu können²⁰ (Abb. 12). Der Einbau dieser Lichtschlitze belegt, dass der Gebäudebereich über dem Keller nun mit Sicherheit bis zur Stadtmauer reichte (Abb. 9b). Diese Arbeiten gehen möglicherweise mit einer Verbreiterung des Kellers und auch des oberirdischen Gebäudekörpers einher.

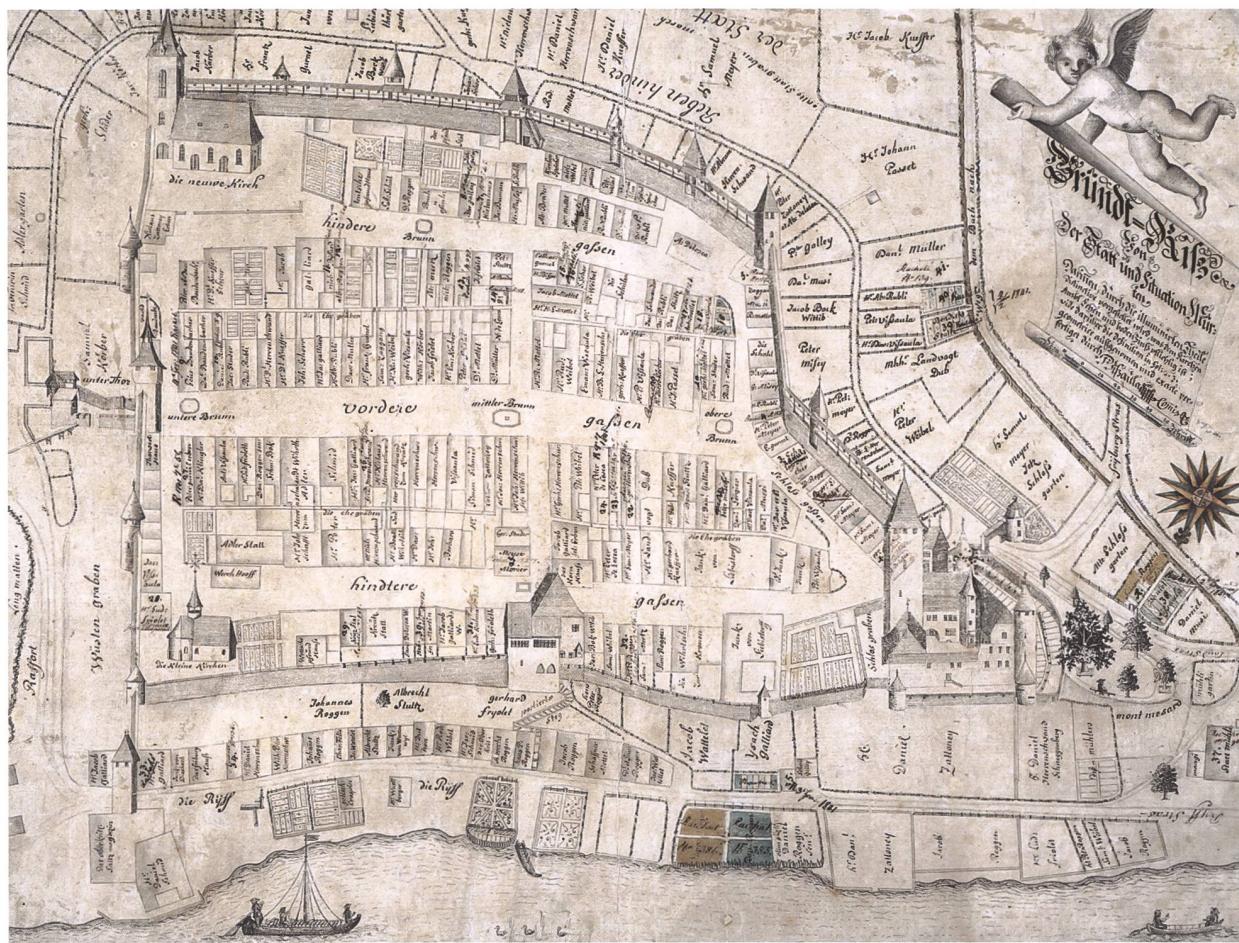
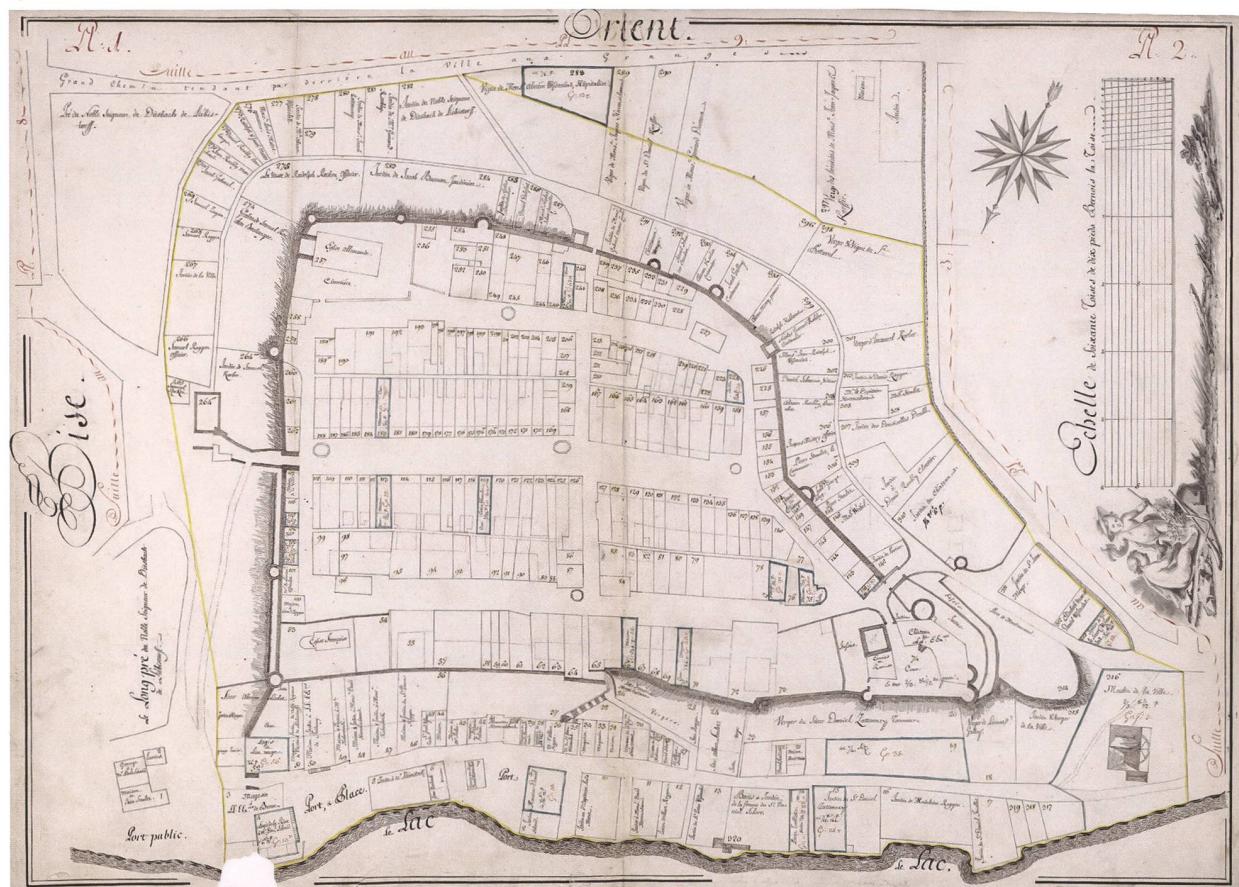
Abb. 13 Die Pläne der Stadt Murten von Johann David Vissaula, 1734 (a) und Jacques Francois Bochud, 1772 (b) (Stadtarchiv Murten)

Die Pläne der Stadt Murten von Johann David Vissaula aus dem Jahre 1734 und von Jean François Bochud aus dem Jahre 1772 (Abb. 13a-b) legen offen, dass zwischen dem Ende des 14. Jahrhunderts (Zeitpunkt des Einbaus der Lichtschlitze) und dem Jahre 1734 (Plan von Vissaula) hinter einer neu gebauten Stützmauer auf der Seeseite der Stadtmauer Terrain aufgeschüttet wurde. Betrachtet man die ältere Ansicht in der Vogelschauperspektive von Martin Martini aus dem Jahre 1609 (vgl. Abb. 12), so lässt sich nicht mit letzter Sicherheit sagen, ob es sich bei der dargestellten Mauer noch um die mittelalterliche Stadtmauer oder schon um diese vorgeschoßene Stützmauer handelt. Die dort festgehaltene Situation ist

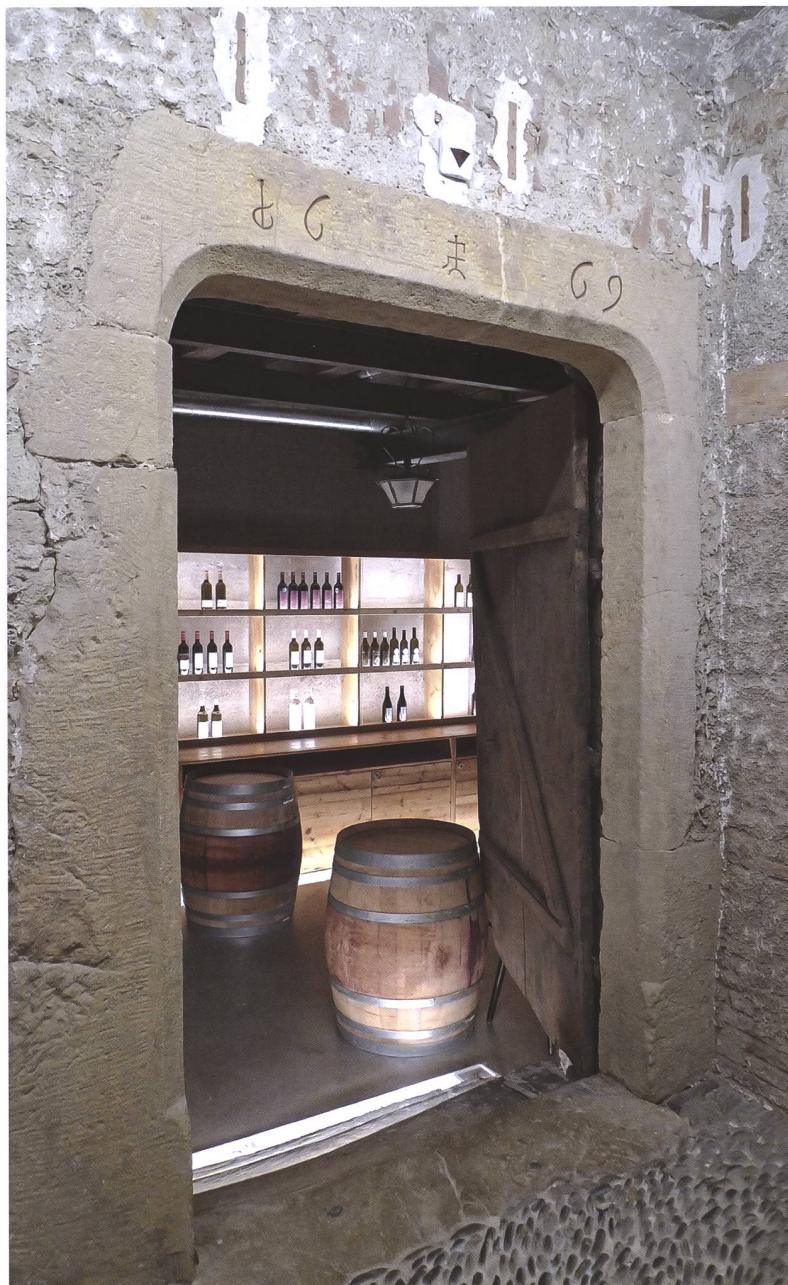
Abb. 14 Zugang zum Kronenkeller mit Inschrift auf dem Türsturz

Anders als die Phase IV lassen sich die nächstfolgenden Baumassnahmen gut datieren: Eine Inschrift über der Zugangstür zum Keller nennt das Jahr des Umbaus (Abb. 14). Die ganze Ostmauer des Hauptkellers wurde in dieser Phase neu gebaut und mit drei Fenstern versehen. Bei diesen Arbeiten blieb nur in der Südostecke ein kleiner Rest der Vorgängermauer stehen (vgl. Abb. 5a und 6). Der Einbau von Fenstern macht deutlich, dass östlich des grossen Kellers weitere Räume entstanden, der Kellergrundriss also vergrössert wurde²⁷. Die Abbildung 2 zeigt die Disposition mit neuem Kellerabgang sowie einem kleinen und einem grösseren Raum östlich des

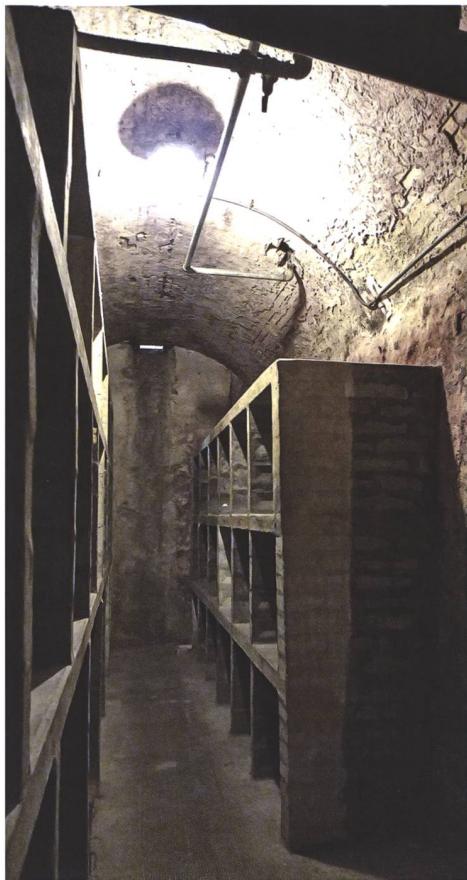
Abb. 15 Nordöstliches Kellerabteil mit Tonnengewölbe

Hauptkellers. Den grösseren Nebenraum im Nordosten überspannt ein Gewölbe (Abb. 15). Im Hauptaum werden die Deckenbalken aus der Wiederaufbauphase nach dem Brand nun durch die neue Binnenmauer gestützt. Da ein leichtes Durchhängen der Balken erkennbar ist (vgl. Abb. 5a), haben diese ursprünglich vielleicht einen grösseren Raum überspannt. Doch könnten auch Probleme bei der Unterfangung der Balken die Ursache dafür sein. Mit der neuen Mauerkonstruktion wurden die Deckenbalken nun neu und dauerhaft verankert.

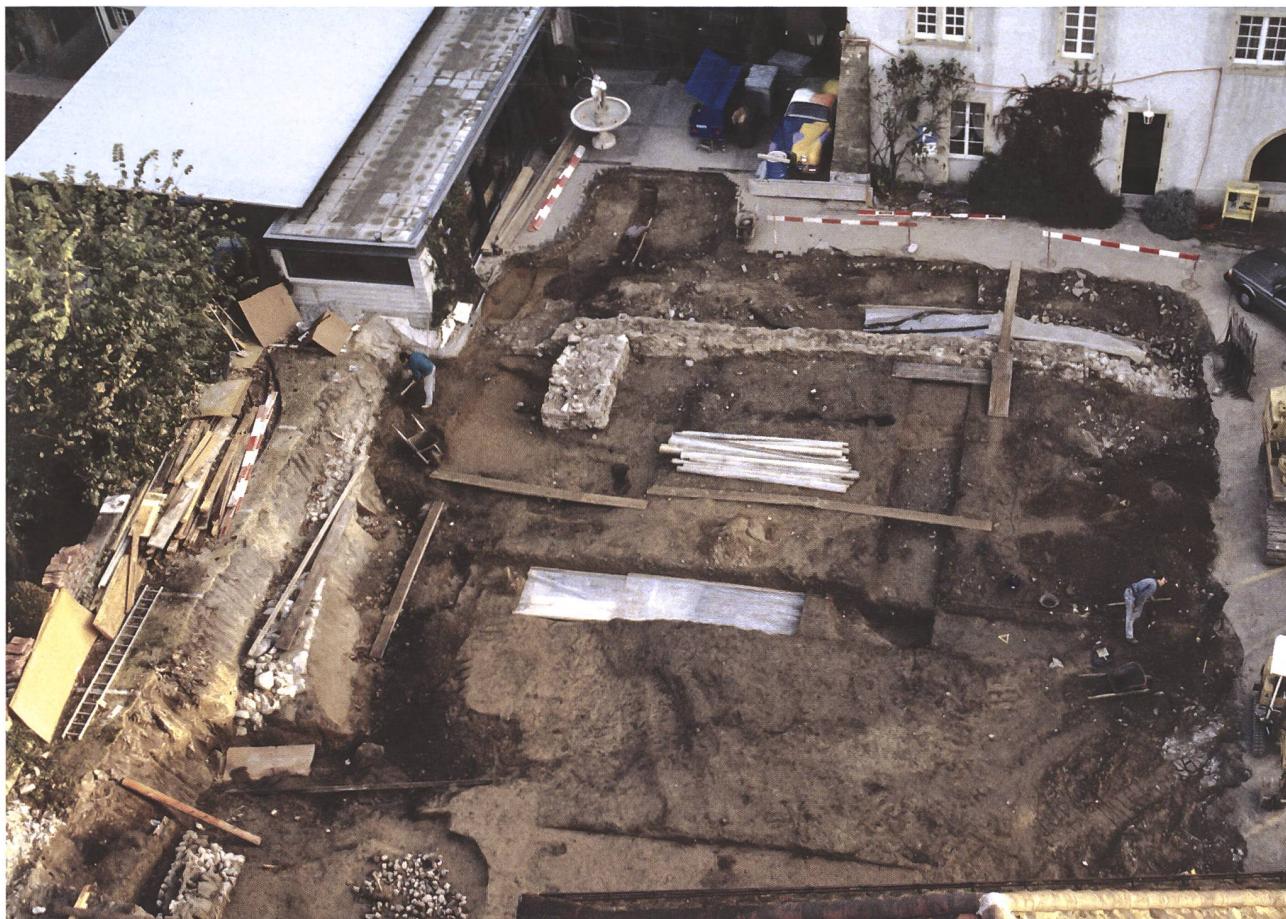
Abb. 16 Blick nach Osten auf die Grabung beim Murtenhof im Jahre 1995. Zu sehen sind die Westwand des mittelalterlichen Gebäudes (oberer Bildrand) und die mittelalterliche Stadtmauer (linker Bildrand)

Rathausgasse 3, im Hof des Hotels Murtenhof, auf die Überreste eines mittelalterlichen Hauses (Abb. 16)³³. Dieses bildete mit der Stadtmauer, die sich vom Schloss herkommend an dieser Stelle ohne Richtungsänderung entlang der Hangkante fortsetzte, eine bauliche Einheit. Im Zuge der Ausgrabungen konnten die von der Stadtmauer gebildete Nordfassade als auch die westliche und die südliche Fassade des Gebäudes eindeutig gefasst werden. Der Verlauf der Ostfassade, die sich offenbar in der Flucht der Westfassade des heutigen Murtenhofes befunden hat, kann nur anhand weniger Mauerreste rekonstruiert werden. Der Grundriss des Gebäudes ist also bekannt. Ebenfalls belegt ist, dass dieser Bau nicht unterkellert war und über dem Erdgeschoss ein weiteres Geschoss besass. Für Letzteres spricht das Fundament eines aussenliegenden Treppenaufgangs im Bereich der Südwestecke der Südwand (Abb. 17). Das Mauerwerk aus kleinen Sandsteinquadern über Kieselfundament ist jenem aus dem Kronenkeller sehr ähnlich. Der Bereich zwischen Schloss und Haus dürfte aus wehrtechnischen Gründen unbebaut gewesen sein. Dies verhinderte auch ein Übergreifen des grossen Stadtbrandes von 1416 auf das Schloss. Das bei der Grabung 1995 dokumentierte mittelalterliche Haus war folglich das letzte Haus am westlichen Ende der Rathausgasse.

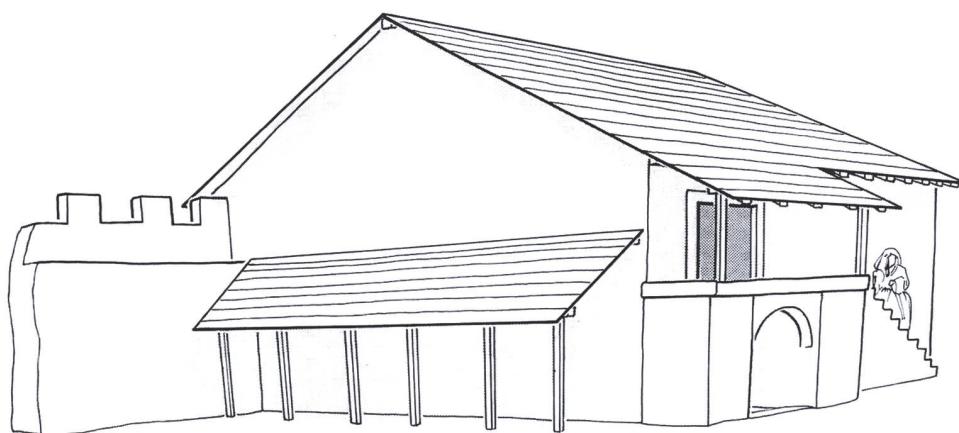
Abb. 17 Rekonstruktionszeichnung des mittelalterlichen Gebäudes an der Rathausgasse 3

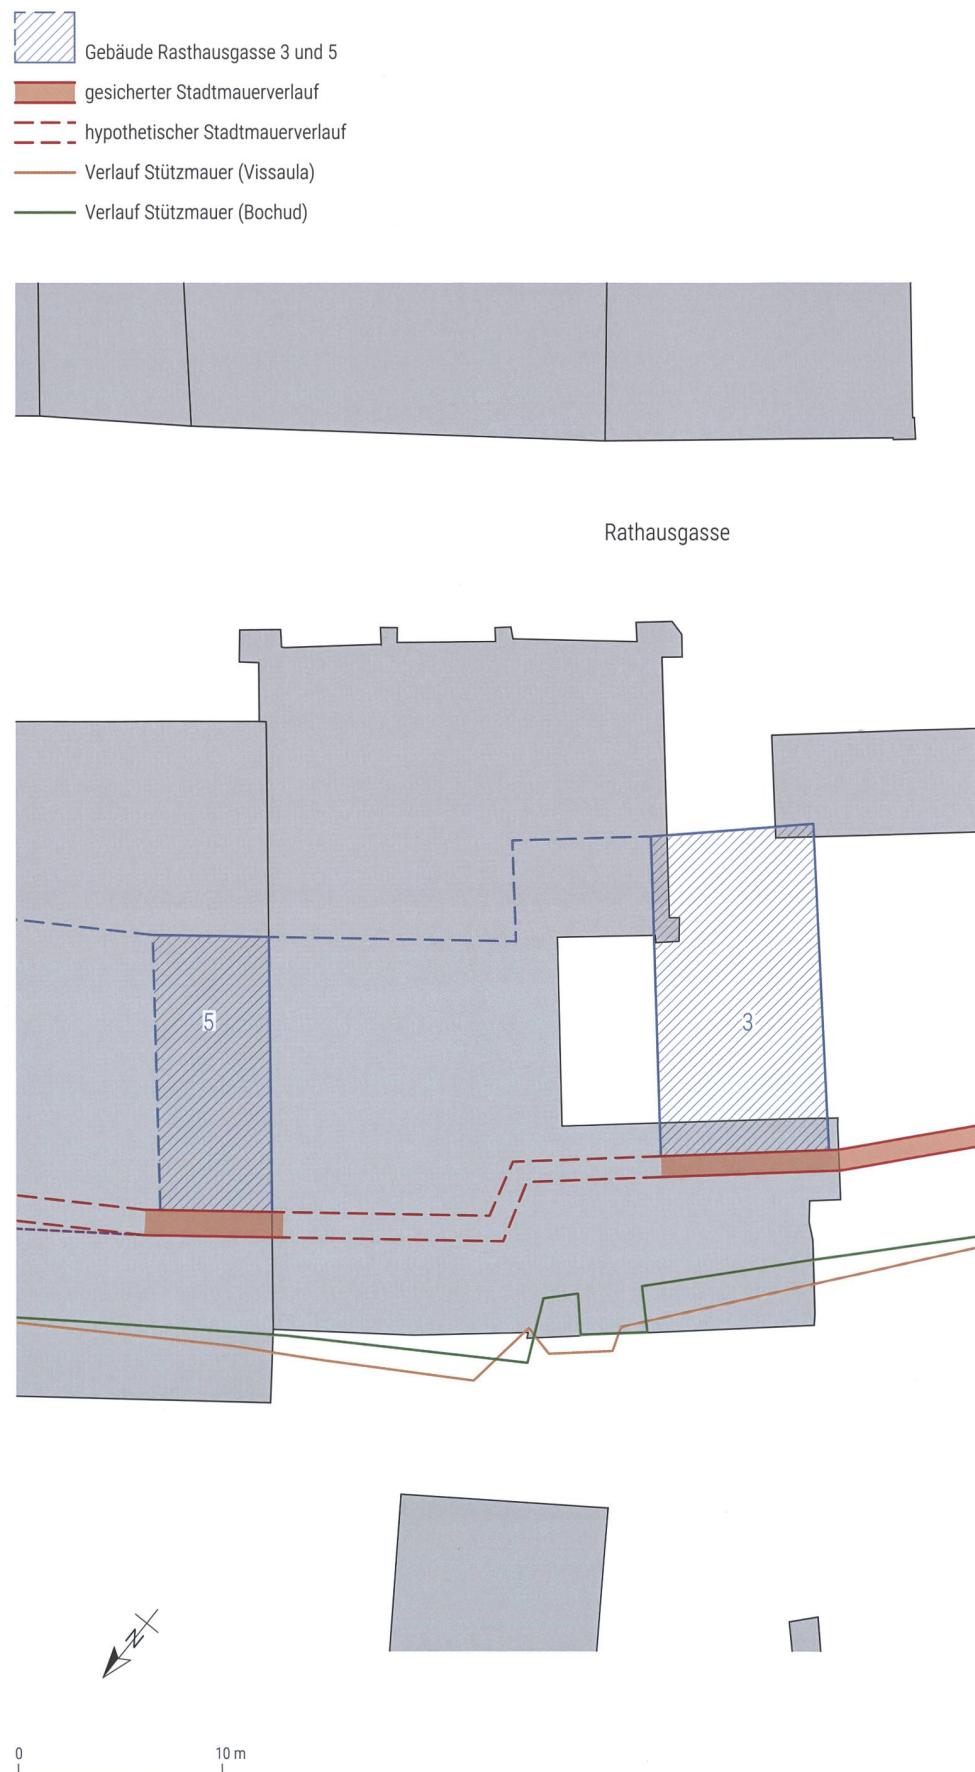
Abb. 18 Plandetail mit Eintragung der Grundrisse der mittelalterlichen Gebäude an der Rathausgasse 3 und 5 (blaue Schraffur), des gesicherten (roter Streifen) und hypothetischen (rote Strichlinien) Verlaufs der mittelalterlichen Stadtmauer sowie der auf den Plänen von Vissaula (orange Linie) und Bochud (grüne Linie) eingezeichneten Verläufe der jüngeren Stützmauer

Beiden mittelalterlichen Gebäuden an der Rathausgasse war gemein, dass sie gegen die Stadtmauer stiessen. Ihre gassenseitigen Fassaden waren markant zueinander versetzt (Abb. 18). Dies steht im Widerspruch zur bisherigen Annahme, dass die der Gasse zugewandten Fassaden der frühen Häuser an der

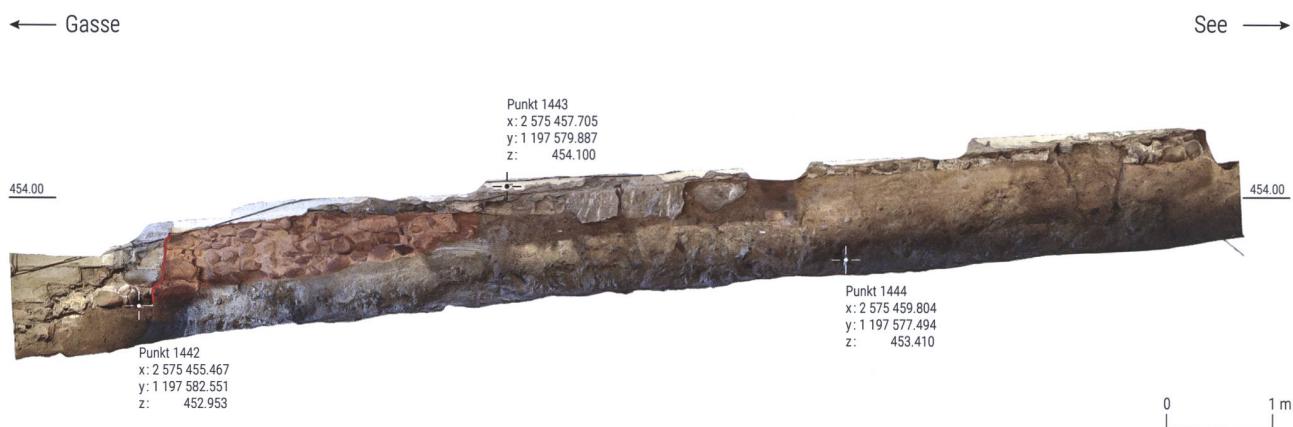
Abb. 19 Leitungssanierungen in der Murtener Altstadt 2014: Orthophoto des Ostprofils mit den mittelalterlichen Mauerresten (rot eingefärbt) im Durchgang beim Rathaus

stieß man wahrscheinlich bei Grabarbeiten im Zuge der Leitungssanierungen in der Murtener Altstadt im Jahre 2014 auf die Stadtmauer. Die besagten Mauerreste, die beim Durchgang des Rathauses zum Ryfquartier zum Vorschein kamen, weisen bezüglich des verbauten Materials grosse Ähnlichkeiten mit den Mauern auf, die bei der Murtenhof-Grabung und der bauarchäologischen Untersuchung im Kronenkeller zum Vorschein kamen. Leider sind hier aber nur die untersten drei Lagen sicht- und ansprechbar. Die erhaltenen Fundamente sind mit 3 Metern auch für eine 1,3 m dicke Mauer recht breit. Die nördliche, seeseitige Begrenzung aus grossen (bis 45 cm) und schöner gesetzten Steinen (Bollensteine) kann allenfalls als Ansatz einer darüberliegenden Mauerwange interpretiert werden (Abb. 19).

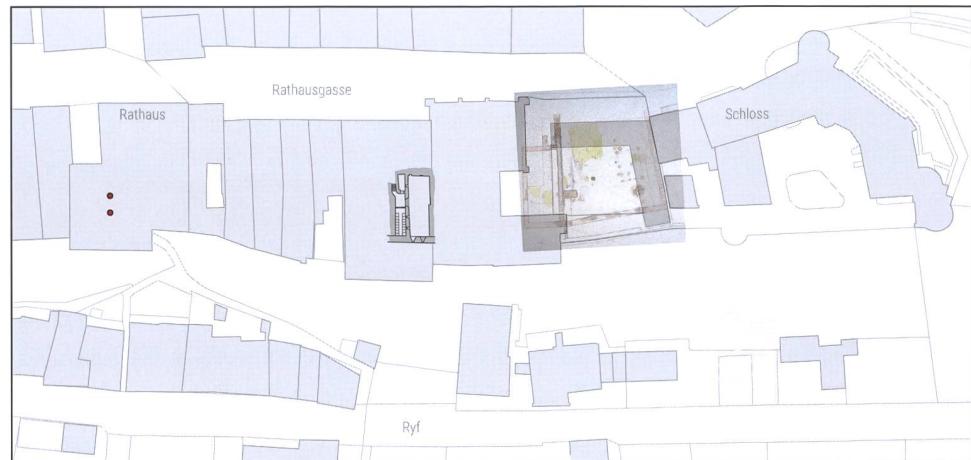
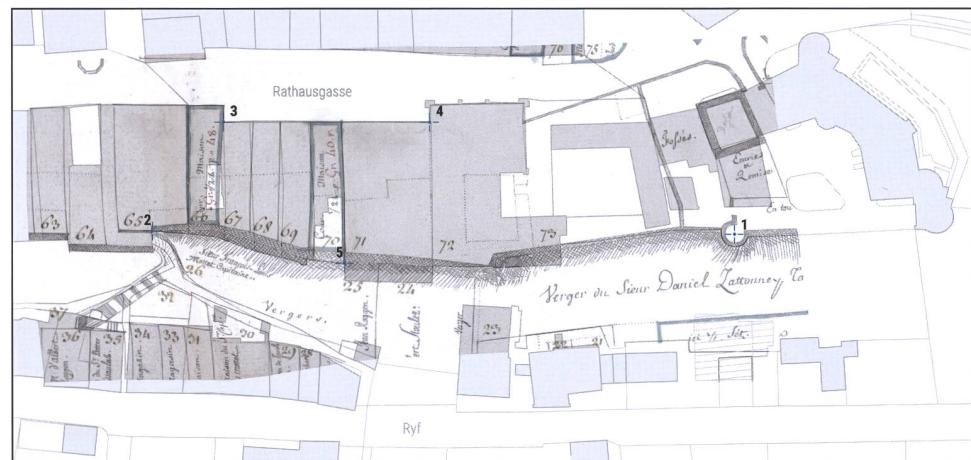
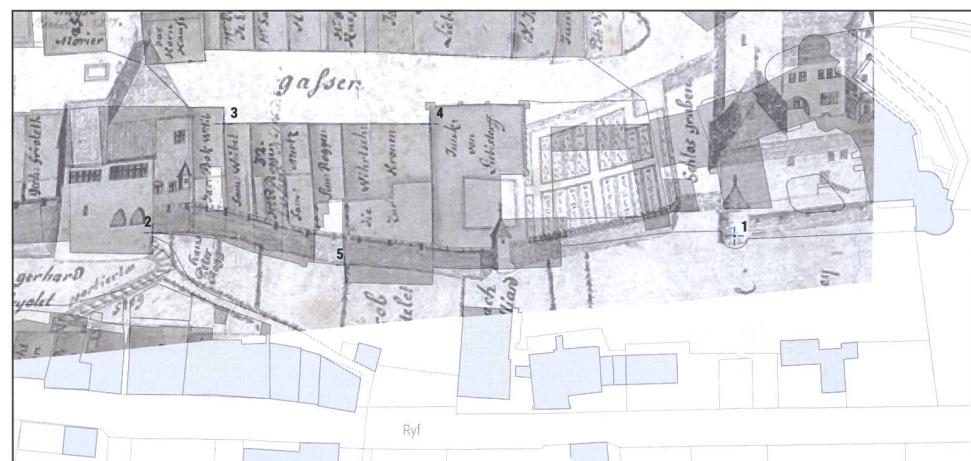
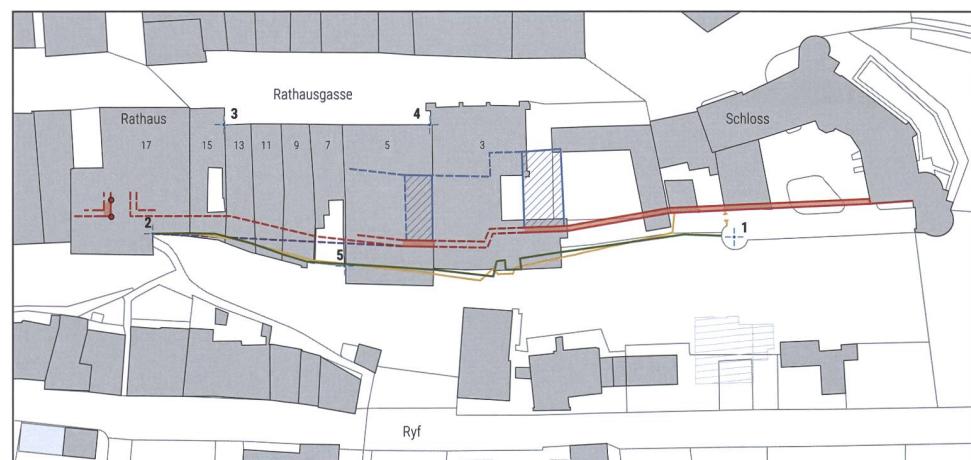
a) Die Pläne der archäologischen Interventionen beim Murtenhof, im Kronenkeller und beim Rathaus (hier durch zwei Messpunkte symbolisiert)

b) Plan von Bochud, 1772

c) Plan von Vissaula, 1734

d) Mittelalterliche Gebäude Rathausgasse 3 und 5 (blaue Schraffur), gesicherter (roter Streifen) und hypothetischer (rote und violette Strichlinien) Verlauf der mittelalterlichen Stadtmauer sowie der in den Plänen von Vissaula (orange Linie) und Bochud (grüne Linie) eingezeichnete Verlauf der jüngeren Stützmauer

Abb. 20 Die Einpassung archäologischer und historischer Pläne in das Landesnetz sowie die daraus rekonstruierten Mauerverläufe. Punkte 1 bis 4: Passpunkte; Punkt 5: Kontrollpunkt. Blick nach Südosten (bezüglich Kartennord)

Mittels eines Geoinformationssystems (GIS) können die historischen Pläne georeferenziert und miteinander verglichen werden (Abb. 20)³⁸. Georeferenziieren heisst, jeden Bildpunkt eines Planes in Rasterformat in ein bekanntes Koordinatensystem (Bezugsrahmen) einzubinden. Dies geschieht über mehrere markante Passpunkte, die sowohl in der Ursprungskarte (z. B. Vissaula) als auch in der Referenzkarte (LV95, CH-Landesvermessung) eindeutig identifizierbar sind (Hausecken, Wegkreuzungen, Türme, usw.). Die Passpunkte werden dabei idealerweise wenig ausserhalb der zu beurteilenden Fläche gewählt. Somit wird gewährleistet, dass entstehende Verzerrungen möglichst klein bleiben. Die gewählten Passpunkte sind in den Abbildungen 20 gekennzeichnet. Auf der Seeseite handelt es sich um zwei Passpunkte, die seit 1734 unverändert blieben: Das Zentrum des kleinen Rundturms im Nordosten des Schlosses (1) sowie die beim Rathausdurchgang seeseitig gelegene, markante innere Gebäuddeecke (2).

Auf den historischen Plänen trifft die vom Rathaus herkommende Mauer ziemlich genau auf die Nordwestecke der Parzelle der Rathausgasse 9 (vgl. Abb. 20d). An dieser Stelle ist in der aktuellen Stützmauer eine deutlich vorspringende Ecke zu beobachten. Im seeseitigen Bereich der Häuser an der Rathausgasse 9-13 scheint es nach 1772 also zu einer baulichen Veränderung in Form einer Verstärkung oder sogar eines Neubaus der Stützmauer gekommen zu sein. Im Gegensatz dazu entspricht der auf den Plänen wiedergegebene Mauerlauf auf den Grundstücken Rathausgasse 7 und 5 (Hotel Krone) demjenigen der heute noch erhaltenen Stützmauer. Im Falle des Hotels Krone handelt es sich dabei um die Fassade, die sich hinter der im
