Zeitschrift: Cahiers d'archéologie fribourgeoise = Freiburger Hefte für Archäologie

Artikel: Fribourg : nouvelles perspectives dans l'église Saint-Maurice

Autor: Niot, Candice

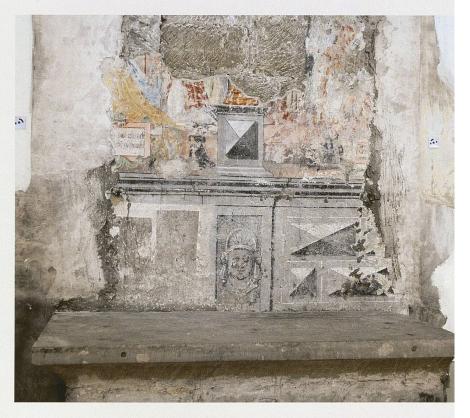
Fig. / Abb. 1Vue générale des peintures.
Gesamtansicht der Wandmalereien.

Plusieurs séries de badigeons, enduits et décors peints étaient conservés derrière le retable. L'un d'eux est probablement daté – d'après son style pictural – de la fin du XVIe siècle. Il s'ajoute aux nombreux fragments peints de cette époque découverts en différents endroits de l'église. Seule sa

partie inférieure est conservée, la zone centrale étant arrachée ou altérée. Il représente des femmes en prière, des décors d'architecture en trompe-l'œil et plusieurs cartouches, y compris un blason dont les armoiries n'ont pas pu être identifiées. La partie à nu laisse apparaître le mur d'origine (1325/1370 selon les datations par dendrochronologie faites par le SAEF en 2012) et ses nombreux stigmates.

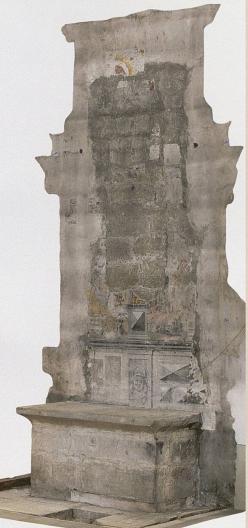
Fig. / Abb. 2
Relevé photogrammétrique
du mur après dépose du retable
de l'autel Sainte-Anne.
Photogrammetrische Aufnahme
der Mauer nach Entfernung
des Aufsatzes (Retabel) des
St. Anna-Altars.

À cette occasion, des décors peints de la fin du XVIe siècle (fig. 1), la porte d'accès à une chaire et une partie du mur ont réapparu. Grâce au relevé par photogrammétrie, la surface dissimulée par le retable a désormais son propre sosie numérique (fig. 2).

Un linteau sur coussinets, partiellement visible, a pu être dégagé davantage grâce à la réalisation d'un petit sondage, révélant une porte en hauteur, bouchée, de 70 cm de large. Cette ouverture constitue le pendant interne de la porte encore visible au sud du cloître. Elle atteste la présence d'une chaire suspendue à l'origine dans le collatéral nord de l'église, à laquelle on accédait par l'extérieur depuis une volée de marches sous la galerie sud et qui était en usage jusqu'à la fin du XVIe siècle au plus tard. En 1594, l'édifice a connu plusieurs transformations majeures comme la restauration de l'église et du cloître, le blanchiment de la nef, la réfection des crépis et le changement de la toiture. La peinture localisée derrière le retable doit donc vraisemblablement remonter à cette phase de crépissage avant d'avoir reçu un décor peint. En 1593, le façonnage du maître autel a également commencé. On peut donc supposer que la chaire suspendue a été retirée à ce moment-là. La partie basse de la porte est, quant à elle, dissimulée par les décors peints, ce qui rend impossible l'observation des traces éventuelles de l'ancienne cuve.
