Fribourg: nouvelles perspectives dans l'église Saint-Maurice

Candice Niot

En 2023, la campagne de restauration des autels de l'église Saint-Maurice (Fribourg) a commencé par la dépose du retable de Sainte-Anne, dans le collatéral nord. À l'instar des nombreux bâtiments anciens situés en ville, de fréquents travaux liés à l'entretien des monuments nécessitent un suivi archéologique.

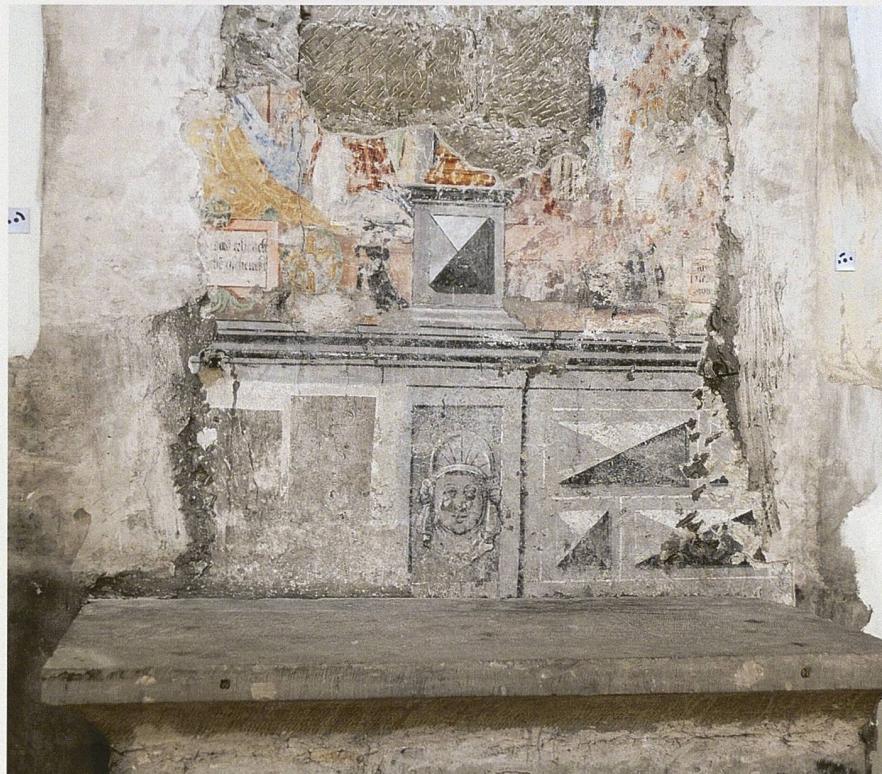
Fig. / Abb. 1

Vue générale des peintures.
Gesamtansicht der Wandmalereien.

Plusieurs séries de badigeons, enduits et décors peints étaient conservés derrière le retable. L'un d'eux est probablement daté - d'après son style pictural - de la fin du XVI^e siècle. Il s'ajoute aux nombreux fragments peints de cette époque découverts en différents endroits de l'église. Seule sa

partie inférieure est conservée, la zone centrale étant arrachée ou altérée. Il représente des femmes en prière, des décors d'architecture en trompe-l'œil et plusieurs cartouches, y compris un blason dont les armoiries n'ont pas pu être identifiées. La partie à nu laisse apparaître le mur d'origine (1325/1370 selon les datations par dendrochronologie faites par le SAEF en 2012) et ses nombreux stigmates.

À cette occasion, des décors peints de la fin du XVI^e siècle (fig. 1), la porte d'accès à une chaire et une partie du mur ont réapparu. Grâce au relevé par photogrammétrie, la surface dissimulée par le retable a désormais son propre sosie numérique (fig. 2).

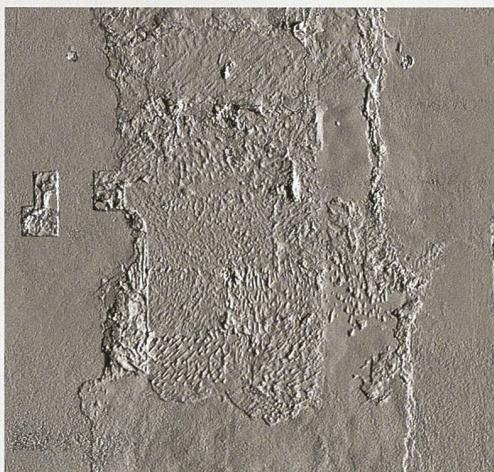
Fig. / Abb. 3

En plus des éléments visibles à l'œil nu - brettures, piquetages, fixations du retable - l'extraction du modèle numérique d'environnement (fig. 3) appliqué au bâti a mis en évidence les particularités les plus fines du mur telles que les aspérités de la pierre, les strates d'enduit et leurs irrégularités, les mouvements du talochage ainsi que certaines marques de hauteur d'assise, même dissimulées derrière les peintures.

Cet ombrage permet de mettre en lumière les reliefs tout en excluant la polychromie du support. Cette technique éclaire la construction sous un angle inédit et révèle des détails difficilement perceptibles. Cette alternative non invasive s'est avérée utile dans l'étude de surfaces peintes ou enduites dont le caractère historique ne permettait pas le décrépissage.

Vue rapprochée du modèle numérique d'environnement du mur.
Detailansicht des digitalen Modells der Mauer.
