# Murten/Rathausgasse 27 : eines der Ersten und eines der Letzten seiner Zeit

Zeitschrift: **Cahiers d'archéologie fribourgeoise = Freiburger Hefte für Archäologie**

Band (Jahr): **6 (2004)**

# Murten/Rathausgasse 27: eines der Ersten und eines der Letzten seiner Zeit

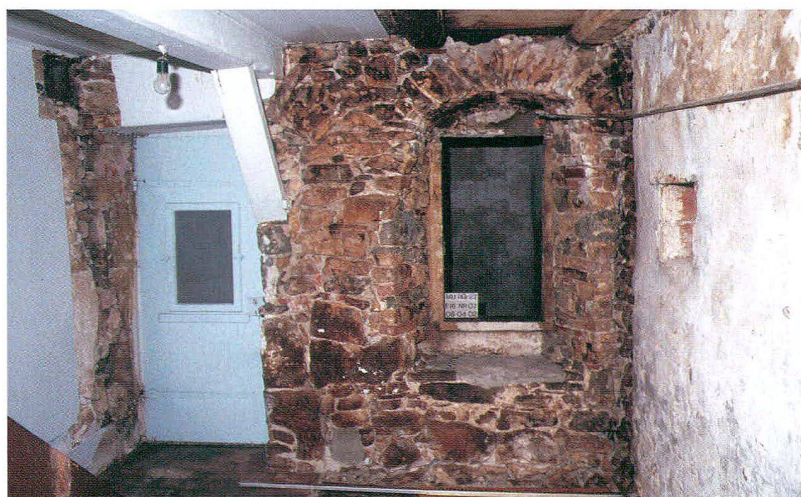
Abb. / Fig. 3  
Kernbau-Nordmauer mit den  
Entlastungsbögen der zwei originalen  
Öffnungen, Blick nach Norden  
*Vue du mur nord depuis l'intérieur,  
avec les arcs de décharge  
des deux ouvertures originales*

Phase IV, Neubau der Rathausgasse 27 im Jahr 1602: Neubau in einem Guss. Erhalten sind die folgenden Strukturen: Der Keller mit zugehöriger Deckenbalkenlage, die Süd- und die Nordfassade im Erdgeschoss, die Trennwand (Fachwerkbau) zum westlichen Nachbarhaus Nr. 25 und der Dachstuhl. Die zwei originalen Öffnungen in der Nordwand sind nachgewiesen (vgl. Abb. 3), aber nicht erhalten. Die Eingangs- und die Kellertüre sowie das gotische Doppelfenster in der Südfassade blieben dagegen weitgehend unverändert. Der Dachstuhl überdeckt zugleich das Nachbarhaus Nr. 25. Dies und der Umstand, dass die Trennung der beiden Häuser in Leichtbauweise gehalten ist, beweist, dass die beiden Häuser eine Einheit bildeten. Die Konstruktion des Dachstuhls lässt vermuten, dass das Dach die Nachbarbauten überragte und zumindest im Osten ohne Giebelwände freitragend war. Dies könnte ein Hinweis auf eine gewisse Exklusivität des Gebäudes zur Bauzeit darstellen. Im Norden deuten zwei Pfeilerfundamente auf einen Holzanbau hin, vielleicht eine Galerie oder Ähnliches. Eine Pflasterung dazu war in Teilen erhalten. Zusätzliche Erwähnung verdient die Südfassade, wo die bauliche Einheit des Doppelhauses an den

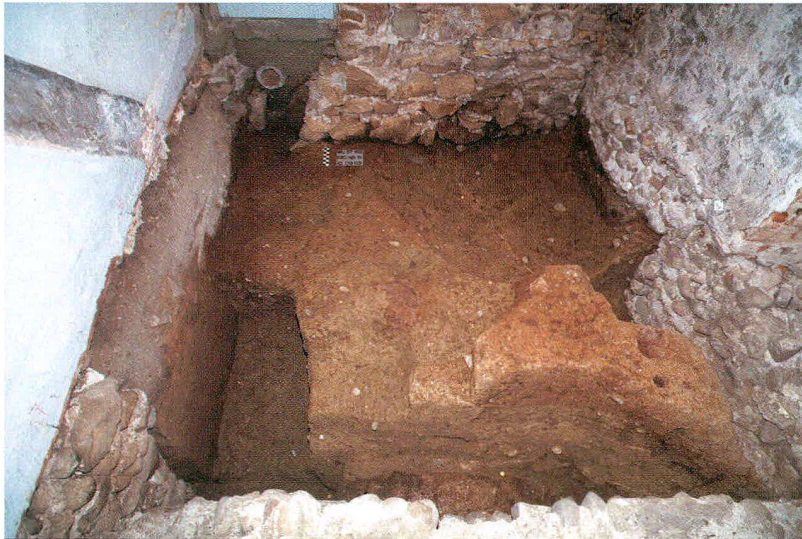
**Abb. / Fig. 4**

Die Grabungsfläche südlich der Kernbau-Nordmauer, Blick nach Norden, die Mauern der Neubauten um 1600 stören ältere Gruben

*Vue vers le nord de la surface ouverte au sud du mur nord; les murs reconstruits dans les années 1600 perturbent les fosses plus anciennes*

Phase I, vor dem Stadtbrand von 1416: Dazu gehören mehrere Grubengenerationen und wenige Pfostenlöcher (vgl. Abb. 4). Eine Grube mit Beimengungen von Abbruchschutt zeugt von abgebrochenem Mauerwerk. Im Weiteren ist eine grössere Grube zu nennen, die vor dem Stadtbrand noch offen war und hinter einem postulierten Holzbau lag, der später abgebrannt ist. Es gibt keine Funde und Befunde die eine nähere Interpretation zulassen.

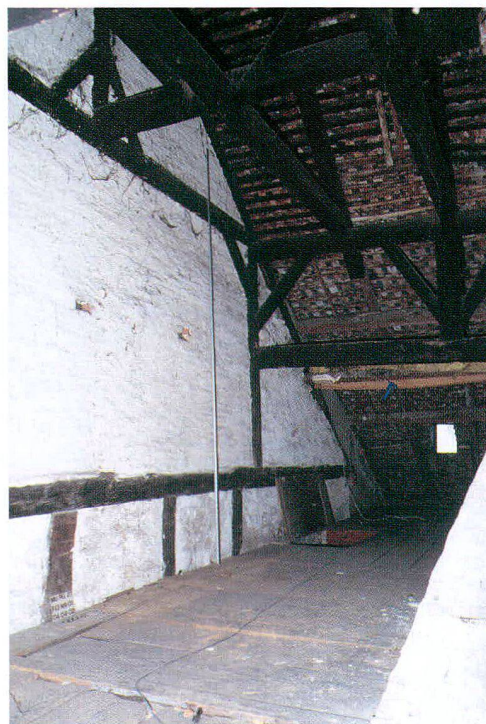
Abb. / Fig. 8

Bindergespärre im Bereich der Trennwand zum Nachbarhaus, Blick nach Nordwesten; über der Fototafel der abgesägte Unterzug

*Vue vers le nord-ouest de la charpente au niveau du mur mitoyen; au-dessus de la plaque-photo, la solive sciée*

Zu den Besonderheiten gehört sicher der Dachstuhl. Das Sparrendach mit stehendem Stuhl steht traufständig zur Gasse. Rekonstruiert werden fünf Bindergespärre und zwei Leergespärre (Abb. 7). Die Ankerbalken liegen im Norden und Süden über den Mauerschwellen und über einem Unterzug in der Mitte (Abb. 8). Die zwei Leergespärre fassen verzapft in Sattelbalken mit Sparrendreieck. Die Stuhlrahmen werden beidseits von Stuhlständern getragen. Über den Stuhlrahmen liegen die Kehlbalcken, über deren Mitte der Firstständerunterzug aufliegt (vgl. Abb. 8). Die Firstständer tragen den Firstbalken. Alle Konstruktionsteile sind miteinander verkämmt oder verzapft. Mit bis zu vier Streben werden die einzelnen Ständer mit den Horizontalhölzern überblattend verbunden und versteift. Der Firstständerunterzug ist zudem mit drei Steigbändern (vgl. Abb. 8), die mit den drei mittleren Firstständern überblattet sind, mit dem First verbunden und versteift den Stuhl zusätzlich. Während im Haus Nr. 27 gut zwei Drittel des Daches erhalten blieben, ist im Haus Nr. 25 fast nichts mehr von der alten Dachkonstruktion vorhanden. Hier wurde die Konstruktion quasi in ein Pfettendach «zurückgestutzt».

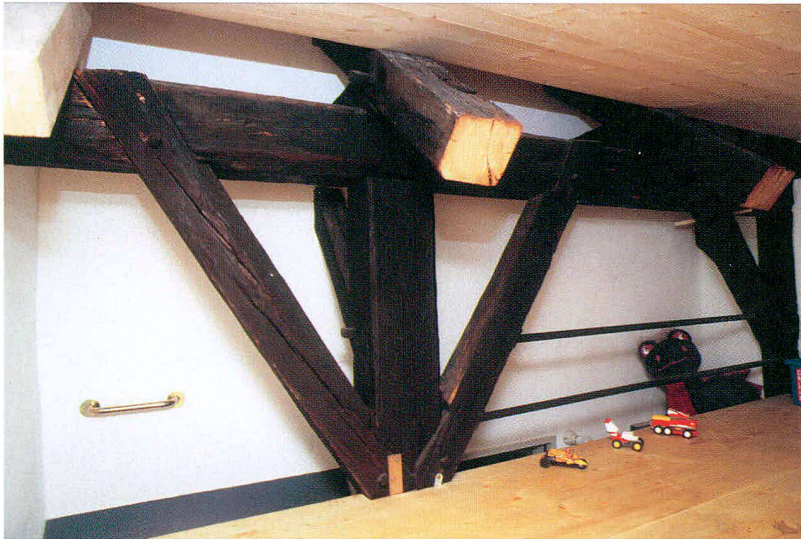
**Abb. / Fig. 9**

Detail des Stuhlständers mit den Hölzern (1602) im Originalabund nach dem Umbau, Blick nach Südwesten

*Détail vers le sud-ouest d'une partie de la ferme après les transformations. Les bois (1602) ont gardé leur emplacement d'origine*

Eine weitere Besonderheit ist auch die weite Streuung der Dendrodaten<sup>12</sup>: Zwischen dem jüngsten Holz des Dachstuhls (1602), das sich zweifelsfrei im Originalabbund befindet (Abb. 9),
