La porte de Morat : la plus imposante tour- porte de la ville de Fribourg revisitée

Zeitschrift: **Cahiers d'archéologie fribourgeoise = Freiburger Hefte für
Archäologie**

Band (Jahr): **12 (2010)**

La porte de Morat: la plus imposante tour-porte de la ville de Fribourg revisitée

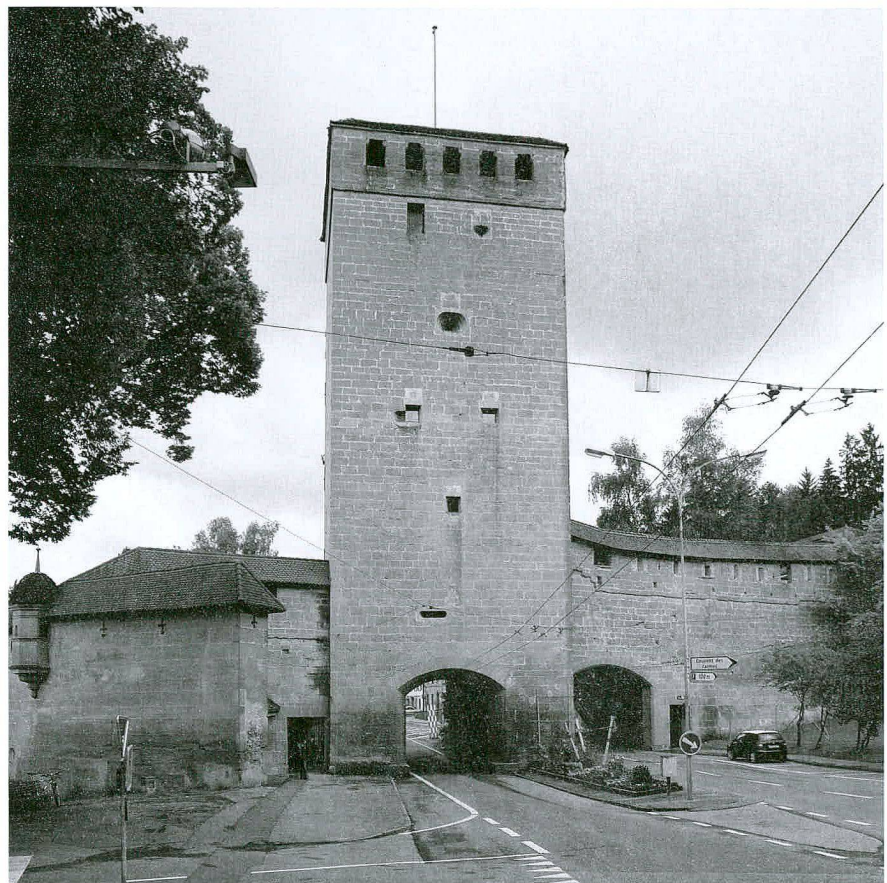
Fig. 1 La façade nord de la porte de Morat avant les travaux

Avec ses sept niveaux, la tour-porte de Morat¹ a été et reste la plus monumentale de toutes les tours qui rythment les fortifications de Fribourg (fig. 1). Les premiers travaux d'entretien général effectués depuis 1921 ont donné au Service archéologique l'opportunité d'observer ses maçonneries et ses toitures de près. Cette analyse a permis d'amener des corrections et des précisions sur l'histoire de cette construction. Limités au strict minimum, les travaux de réfection de l'enveloppe externe de la porte se sont déroulés sur deux saisons, en 2008 et 2009. Seules les parties touchées par les travaux, soit l'enveloppe extérieure sans le rez-de chaussée, ont pu faire l'objet d'analyses; l'intérieur est resté hors des investigations, les maçonneries étant en grande partie masquées par le mur d'escalade qui a été installé dans la tour en 1988.

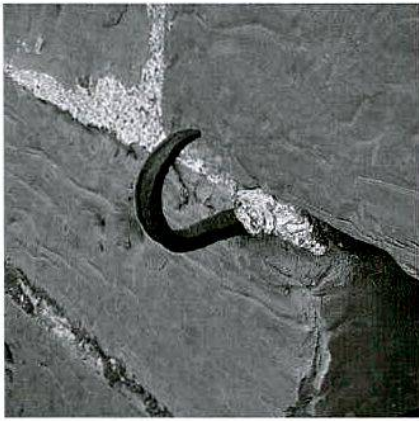
Fig. 3 Crochet de fixation des volets de siège du chemin de ronde (1411-1416)

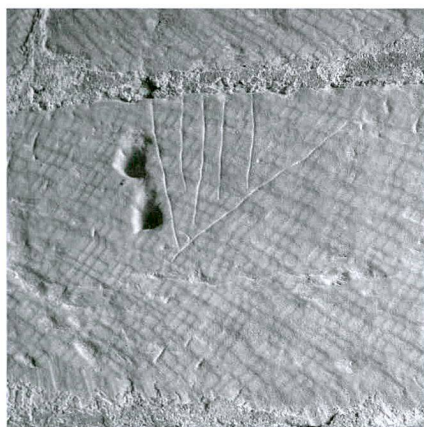
termédiaires ont inévitablement dû être dressés contre les parois internes. Les marques lapidaires sont nombreuses; à l'exception de l'une d'entre elles qui représente de manière schématique un taillant et correspond à l'évidence à une marque de tâcherons, il s'agit de chiffres romains de IIII à XII donnant des indications sur la hauteur des pierres afin de faciliter le travail du maçon qui n'avait ainsi pas besoin de mesurer les moellons (fig. 5). A Fribourg, ce type de marquage est fréquent aux XIV^e et XV^e siècles sur les édifices importants.

Fig. 5 Marque de hauteur d'assise (VIII)
(1411-1416)

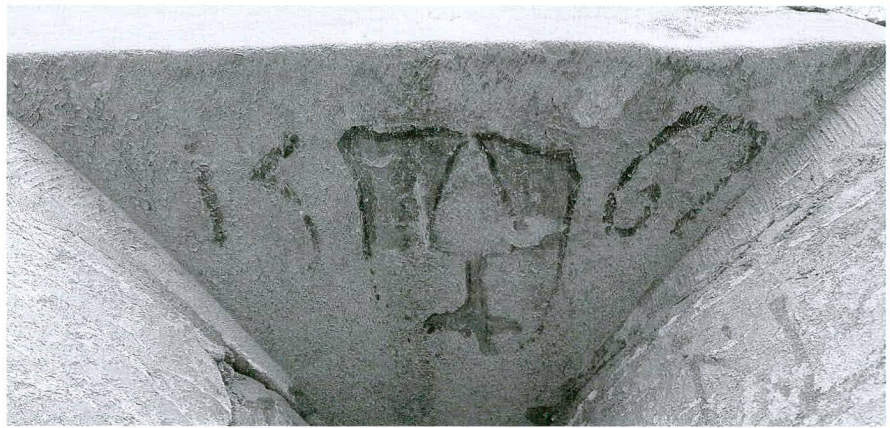
Côté ville, la façade en pierre a été construite entre 1560 et 1567, année qui marque manifestement la fin des travaux: cette date a été peinte sur une canonnière du troisième étage où elle accompagne un écu décrit par Hubert de Vevey comme «coupé d'azur et d'or au sapin brochant, arraché d'or et fûté au naturel» (fig. 7). Il s'agit des armes de Nicolas Lombard dont les initiales se lisaient

alors sur les embrasures de la canonnière – actuellement, seul le N subsiste⁶. Le rôle de ce personnage dans ce chantier reste à élucider, car il ne figure pas dans la liste des *Baumeister* ni dans celle des architectes de la ville⁷.

Fig. 7 Facade sud, troisième étage: armes de Nicolas Lombard accompagnées de la date de 1567 (état avant réfections)

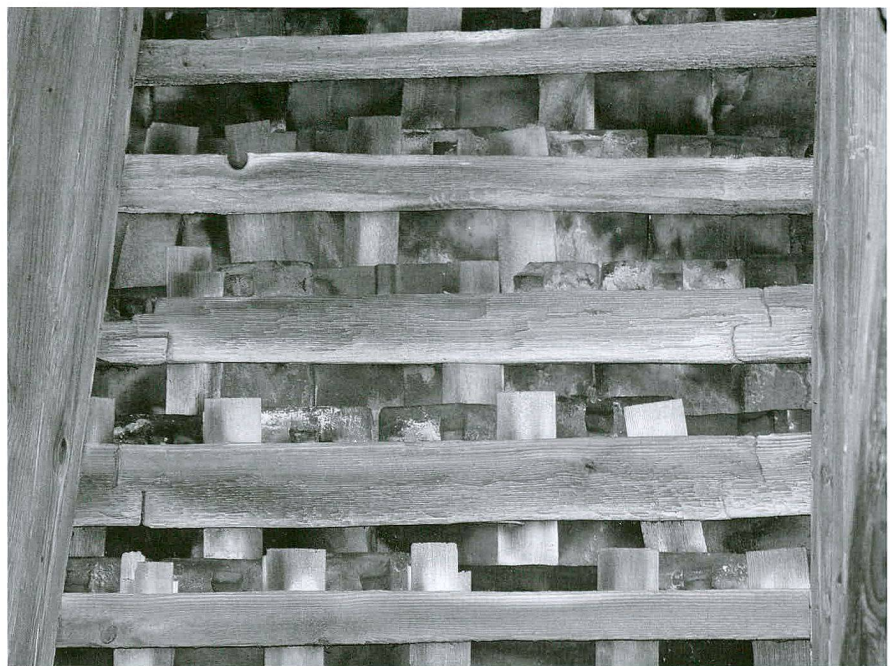
cela a déjà été observé sur la couverture de la dépendance de la Commanderie de Saint-Jean à Fribourg (1505/1506) ou sur l'aile orientale du château de Bulle (1763-1768)¹⁰, le lattage du chemin de ronde avait été doté de péclouses ou «trous d'homme», à savoir de segments constitués d'une à quatre lattes superposées et amovibles qui tenaient ensemble grâce à leur découpe en encoches biseautées et permettaient d'accéder à la toiture lors des travaux d'entretien (fig. 8). A la porte de Morat, les onze péclouses étaient réparties sur les trois portions de chemin de ronde, sur chacun des deux pans de toiture hormis au nord, sur le pan côté ville. Grâce à elles, on pouvait aisément

Fig. 8 Couverture du chemin de ronde, détail d'une péclouse (1650-1653)

remplacer les tuiles sans avoir à grimper sur la couverture, ce qui n'aurait pu se faire ici sans la construction d'échafaudages compliqués à mettre en œuvre sur une telle hauteur et donc onéreux. Par ailleurs, l'observation des marques sur la charpente a montré que l'assemblage des pièces avait débuté au sud, par le mur est, et qu'il s'était poursuivi d'abord en direction du nord, puis d'est en ouest sur la partie faisant face à la campagne pour enfin se terminer au sud, sur la face occidentale.
