### Nutzungsbedingungen

### Conditions d'utilisation

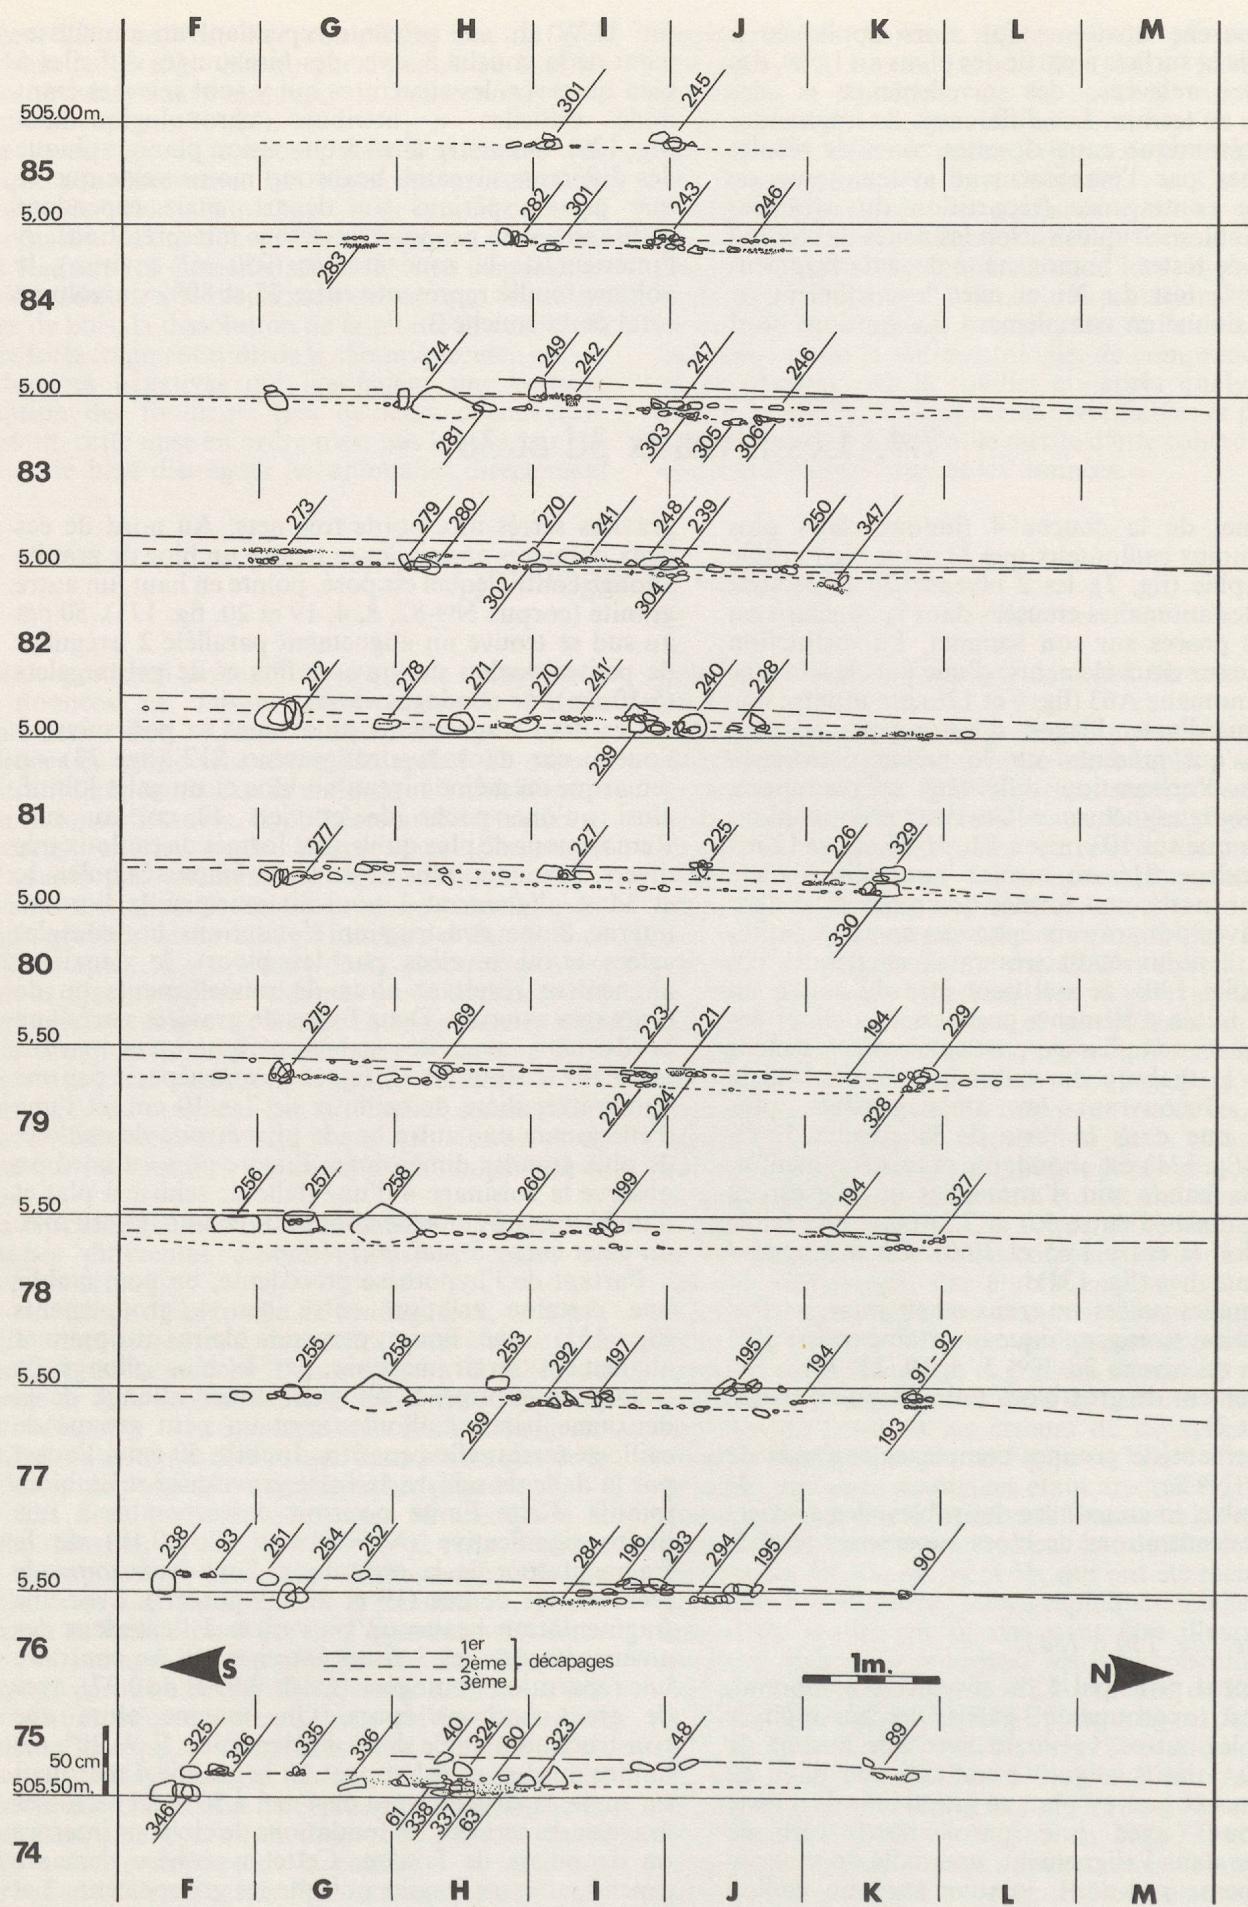
*Figure 127*  
Coupes théoriques nord-sud dans le secteur FL/71-85.
