<b>Zeitschrift:</b>	Cahiers d'archéologie romande
<b>Herausgeber:</b>	Bibliothèque Historique Vaudoise
<b>Band:</b>	38 (1984)
<b>Artikel:</b>	Le vicus gallo-romain de Lousonna-Vidy : rapport préliminaire sur la campagne de fouilles 1983
<b>Autor:</b>	Paunier, Daniel / Abetel, Emmanuel / Amstad, Silvio
<b>Kapitel:</b>	Étude des secteurs
<b>DOI:</b>	<a href="https://doi.org/10.5169/seals-835602">https://doi.org/10.5169/seals-835602</a>

## SECTEUR I

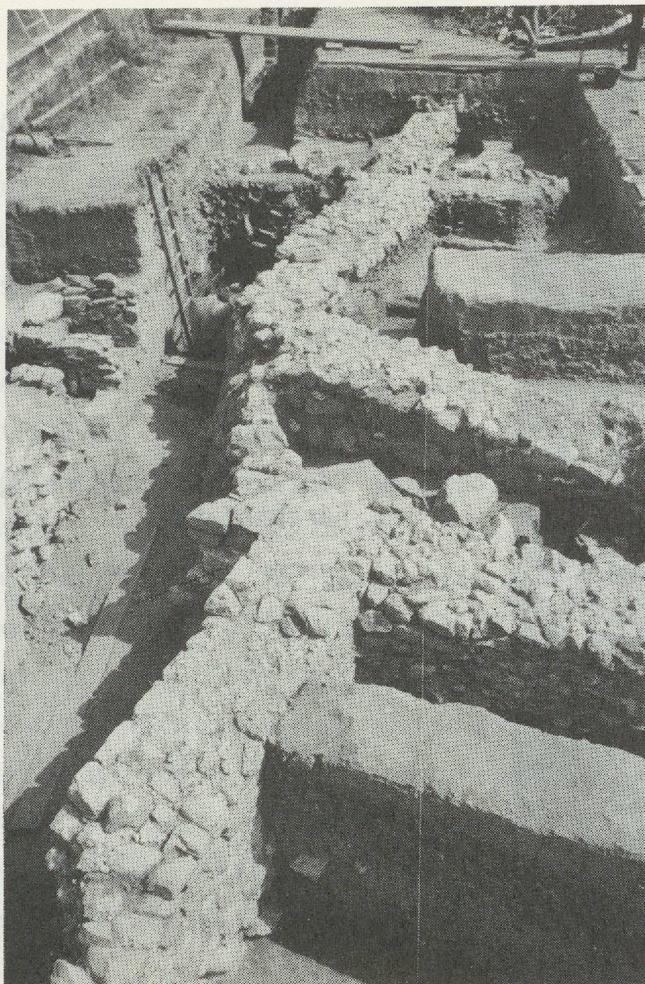
Fig.3 Secteur I, vue générale vers le Nord, sondages 2 et 3.

sondage 3: R-W / 31-37 (fig. 3 et 4)

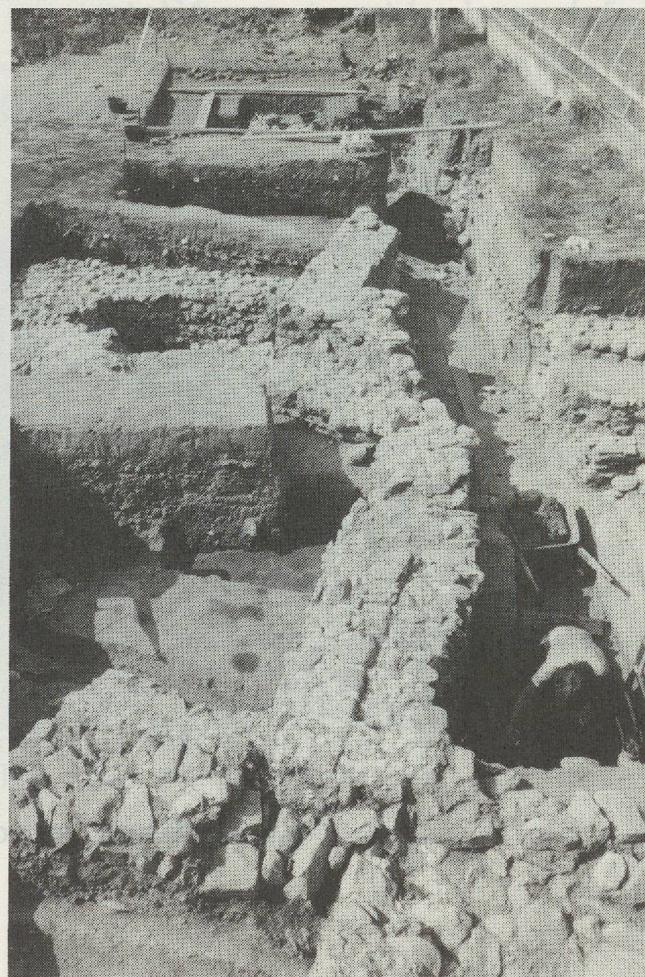
Fig.4 Secteur I, vue générale vers le Sud, sondages 3, 2 et 1.

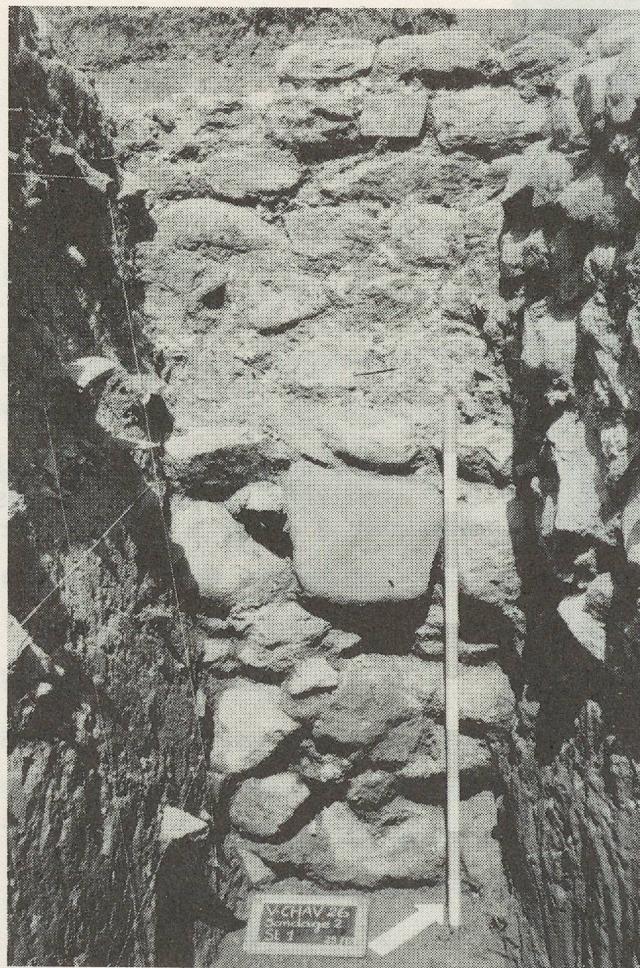
Fig.5 Secteur I, structure 1,  
parement Est.

Le mur 1 est établi sur des fondations constituées par 5 assises de gros boulets (cf. fig. 5, p. 10) installés en tranchée large (cf. strati. 5, fig. 26, p. 40). L'élévation est formée par un double parement de boulets bréchés rectangulaires de 0,10 à 0,36 m de large et de 0,07 à 0,10 m de haut, avec des joints au mortier marqués avec le tranchant de la truelle (cf. fig. 6, p. 10), comportant un blocage central lié par un mortier à grosses inclusions. La largeur du mur atteint 0,74 m (2 pieds et demi romains). Son extrémité N-E forme une légère avancée par rapport au mur 2. Doit-on imaginer une prolongation de cette structure à une période antérieure? Nous ne le croyons pas, puisqu'on ne distingue aucune trace d'arrachage. Il s'agit probablement d'une erreur de construction.

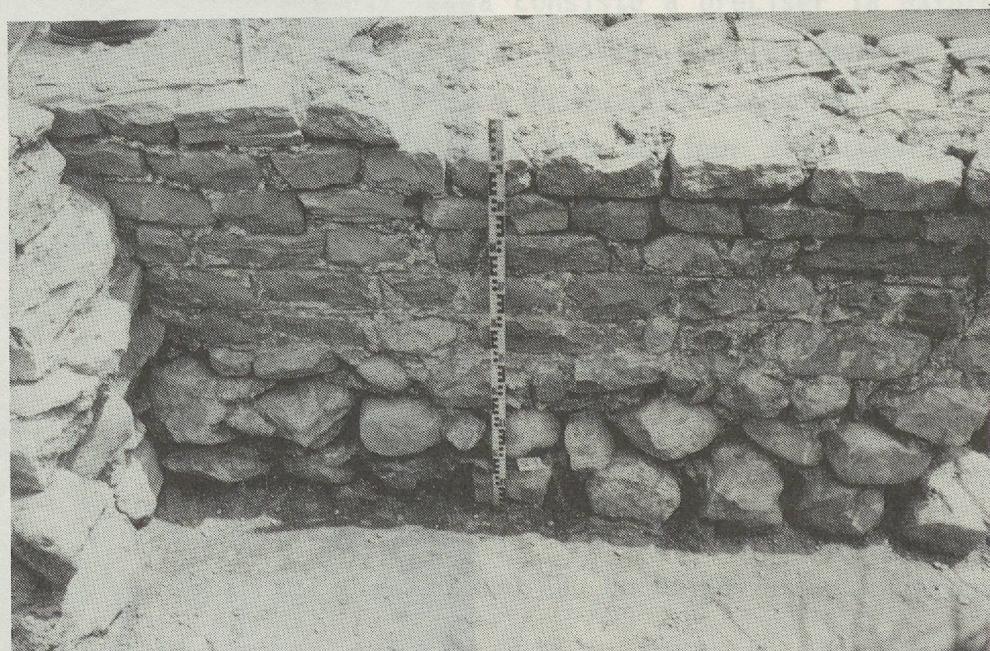
Fig.6 Secteur I, structure 1, parement Ouest.

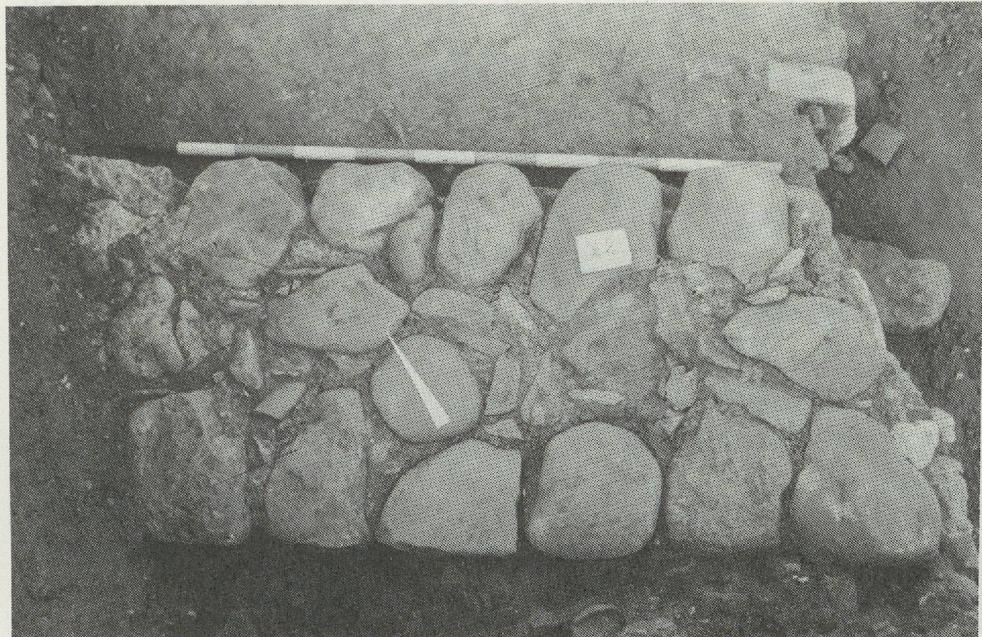
Fig.7 Secteur I, sondage 14, structure 2.

Structure 2 est formée de gros galets disposés en assises régulières. Le mur a été conservé sur deux assises. Ses parements sont constitués de grosses pierres roulées. Le blocage central est formé de grosses pierres plates. La hauteur de l'élevation oscille entre 0,53 et 0,60 m. Il n'est pas attaché à aucune autre structure rencontrée. Nous ne pouvons pas établir si il est possible d'attribuer une hypothèse à ce mur. Nous n'avons pas pu faire de sondage sous le niveau de la structure.

La structure 2 (cf. fig. 7 et 8, p. 13), qui vient buter contre le mur 1 (cf. le plan pierre à pierre, fig. 24, p. 37), présente quelques différences par rapport à celui-ci. Sa largeur est de 0,60 m (2 pieds

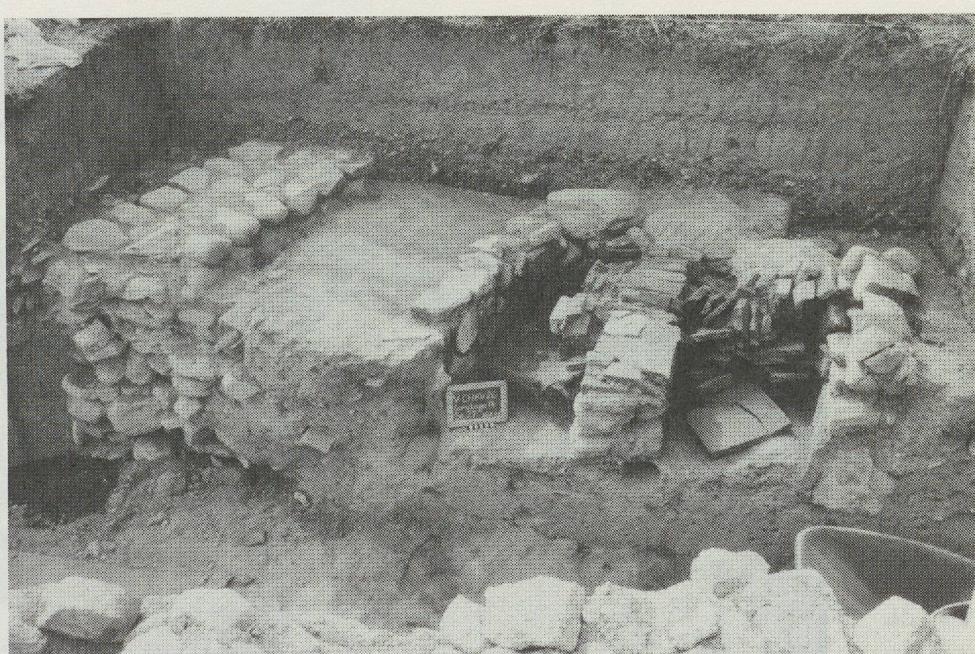
Fig.8 Secteur I, sondage 14, structures 2 et 27 (four) vue Ouest.

### Le four (st. 27; cf. fig. 8 et 15, p. 13 et 21)

Seule la chambre de chauffe a pu être dégagée. De forme circulaire, elle est constituée par des boulets de rivière liés à de l'argile partiellement cuite qui recouvre également son fond. Son diamètre interne est de 1,75 m. Au centre de cet espace se trouve un muret indépendant, composé de galets bréchés et d'éléments de tuiles. Quatre ou six petits voûtaisons surbaissés, formés de tegulae posées de champ et en éventail, prennent appui à la fois sur le muret central et sur la paroi interne du four. Ce dispositif servait de soutènement à la sole dont aucun élément n'a pu être retrouvé in situ. Cette dernière était vraisemblablement composée de tegulae disposées régulièrement entre les voûtaisons et le muret central, avec un espacement suffisant pour assurer un bon tirage. Le niveau de la sole est indiqué par un ressaut peu marqué dans la paroi interne du four, qui correspond également, en partie, à l'arase de la structure. L'alandier est situé à 1'0, partiellement sous les fondations d'une serre qui ont rendu impossible tout dégagement. Le niveau de sol lié au four comportait une surface aménagée avec des carreaux de terre cuite. Un seul élément subsistait sous les fondations du mur 6.

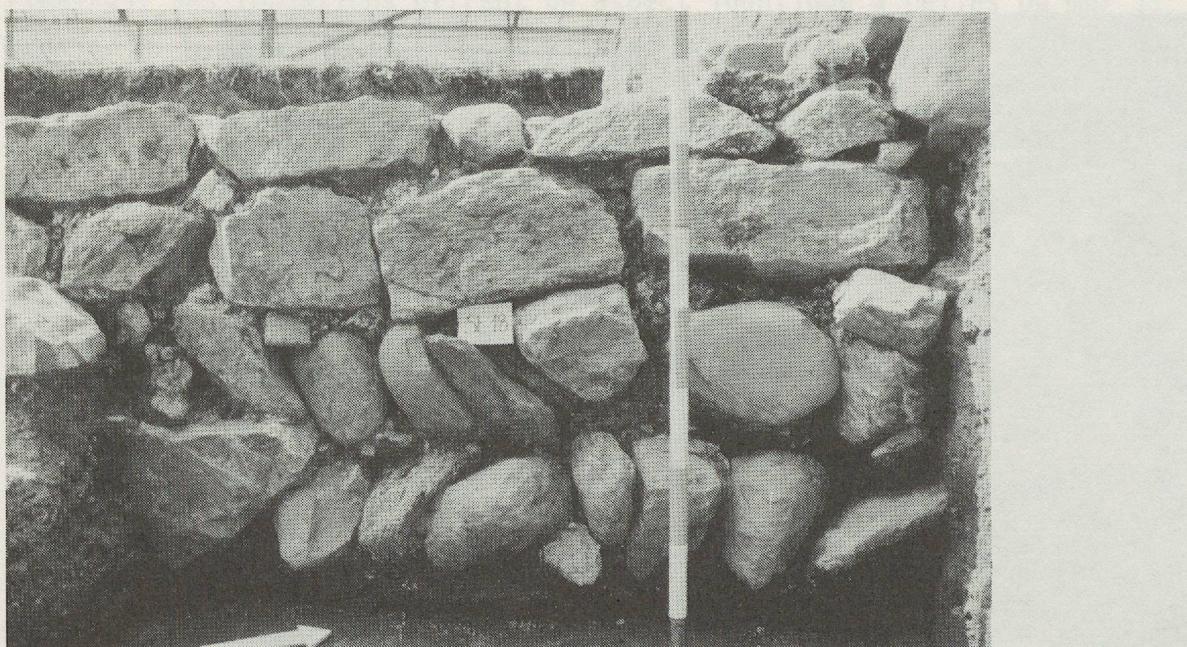
Fig.9 Secteur I, sondage 3, structure 18, parement Est.

Le mur 18, dont la fondation est composée de gros galets disposés en arêtes de poisson et liés par de la terre argileuse (profondeur: 1,38 m) (cf. fig. 9 et 10, p. 14), est conservé sur deux assises. Ses parements sont constitués de boulets taillés. Le blocage central est formé de galets liés au mortier. La largeur de l'élévation oscille entre 0,53 et 0,59 m. Ce mur n'est rattaché à aucune autre structure maçonnée. Malgré l'exiguïté du sondage, il est possible d'émettre une hypothèse concernant sa prolongation: la lecture de la stratigraphie 2 nous interdit d'imaginer un retour vers l'E; le côté N n'a pas été exploré. En revanche, il est probable que nous ayons un retour sous le mur 8-9 vers le N-O du sondage. Cette supposition n'a pu être vérifiée sur le terrain faute de temps, mais elle est étayée par le fait que la construction du puits (st. 10) n'a pas détruit une éventuelle extension de ce côté-là. De surcroît, le mur 18 a servi de fondation au mur 11, et il serait possible que le mur 8-9 soit lui aussi fondé sur une structure plus ancienne.

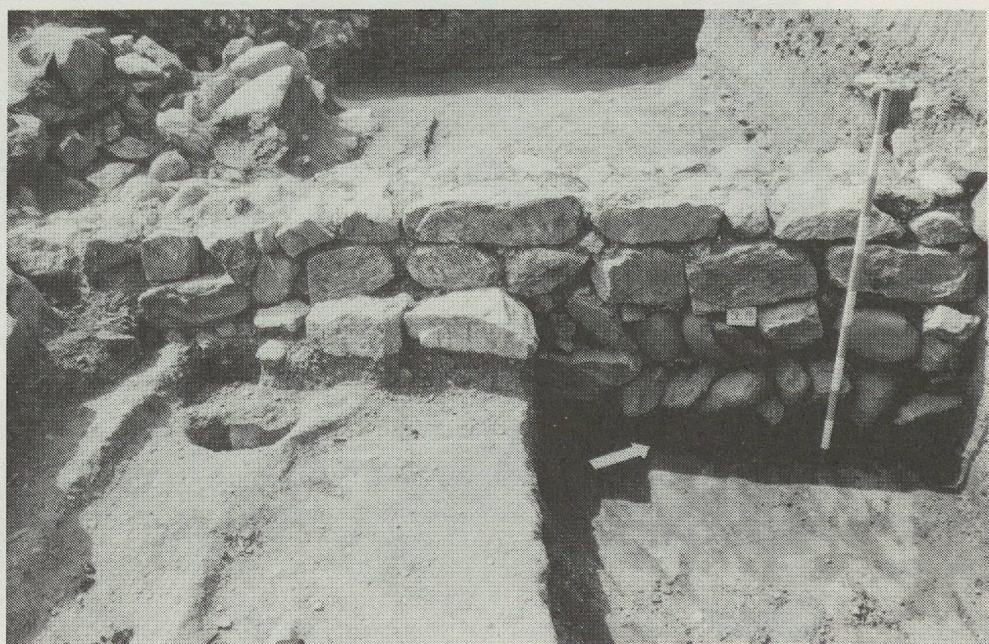
Fig.10 Secteur I, sondage 3, structure 18, parement Est et structure 22 après vidange.

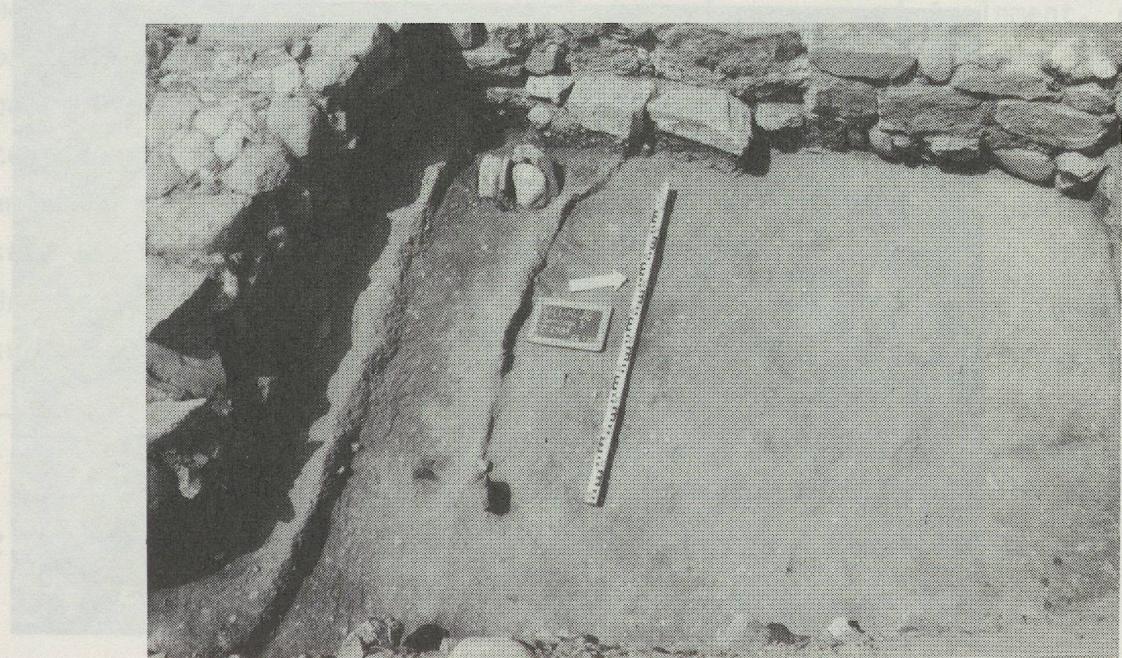
Fig.12 Secteur I, sondage 3, négatif de la structure 22.

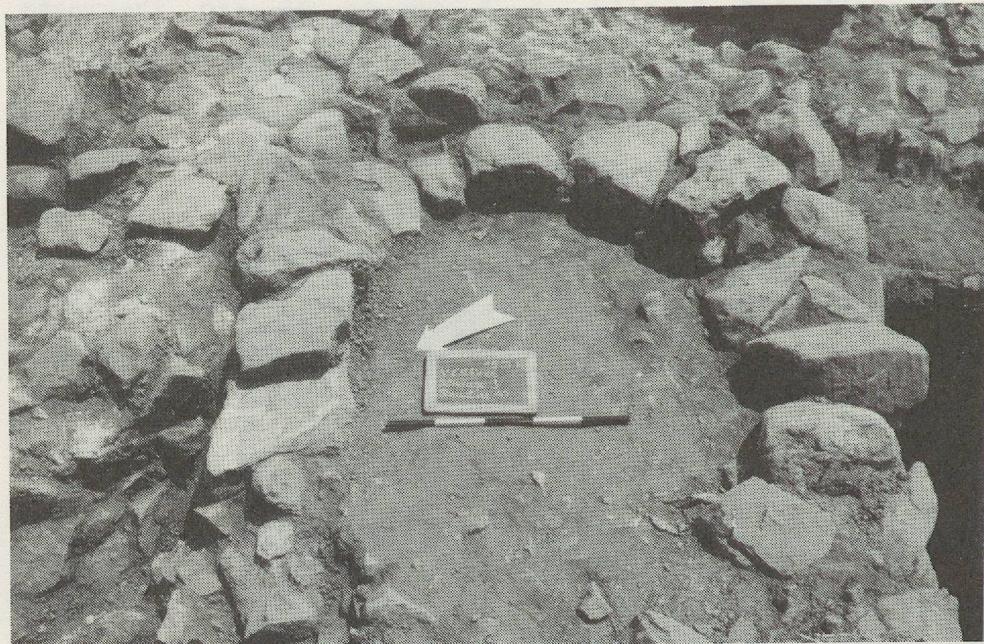
Fig.13 Secteur I, sondage 3, structure 10 (puits).

Le puits (st. 10), installé en tranchée, est appuyé en partie contre le mur 8-9 qui, comme on l'a vu, a dû succéder au retour de la structure 18. Il est constitué par de gros boulets de rivière (dim.: 0,2 à 0,3 m), assemblés sans mortier (cf. strati. 3, fig. 30, p. 42, fig. 13 et 14, p. 18). A mi-hauteur, une assise de réglage, composée de pierres plates, stabilise la construction. La profondeur conservée est de 1,76 m. Le diamètre intérieur varie entre 0,7 et 0,9 m; quant au diamètre extérieur, il oscille entre 1,2 et 1,4 m. Lors du démontage de la partie S, nous avons découvert une pierre taillée (la seule) encastree solidement dans la construction, à mi-hauteur entre le fond du puits et son niveau supérieur conservé. Sa fonction ne se laisse pas préciser: il faut exclure la possibilité d'une marche d'escalier interne; en effet, la pierre ne dépasse pas assez pour avoir pu être utilisée comme telle. Le remplissage du puits a été fouillé par couche de 0,2 m. Les 50 premiers centimètres contenaient beaucoup de pierres concassées et roulées ainsi que des tuiles. Entre les altitudes 379.60 et 379.35 se trouvaient des morceaux d'enduit peint. Pour le reste, le remplissage se composait de terre noirâtre mélangée à du sable orangé. Signalons également une forte concentration de coquilles d'escargots à la même altitude. Jusqu'au niveau de la nappe phréatique (altitude actuelle: 378.53), on a constaté la présence de mortier et de tuiles (cf. strati. 15, fig. 29, p. 42). La céramique découverte dans le puits, homogène, fournit une datation comprise entre 150 et 250 AD. Elle est contemporaine de la réfection du puits dont il sera question plus bas. Aucun tesson ne peut être rattaché de manière sûre à la première édification de la structure.

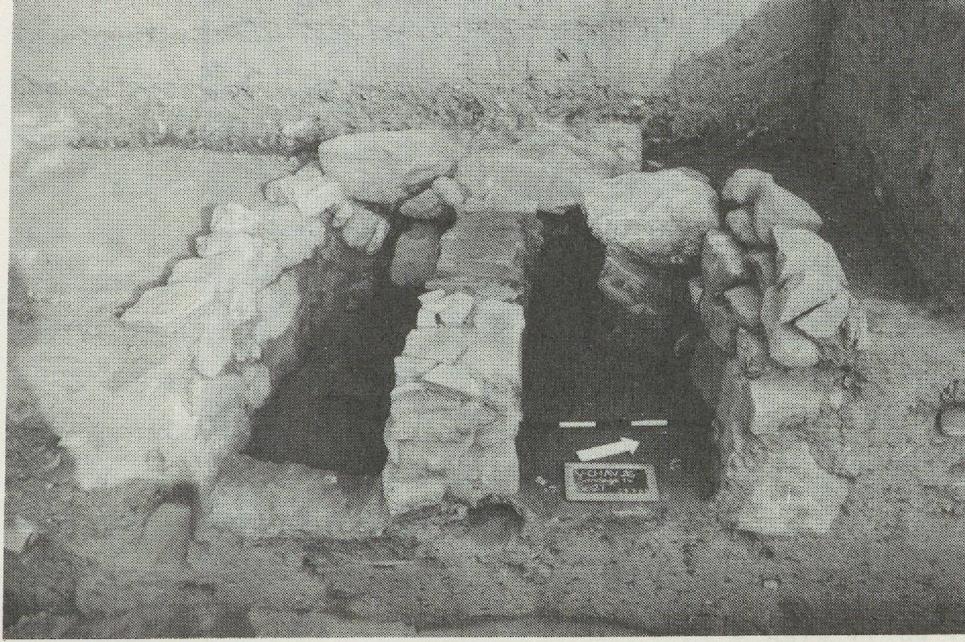
Fig.15 Secteur I, sondage 14, structure 27 (four)

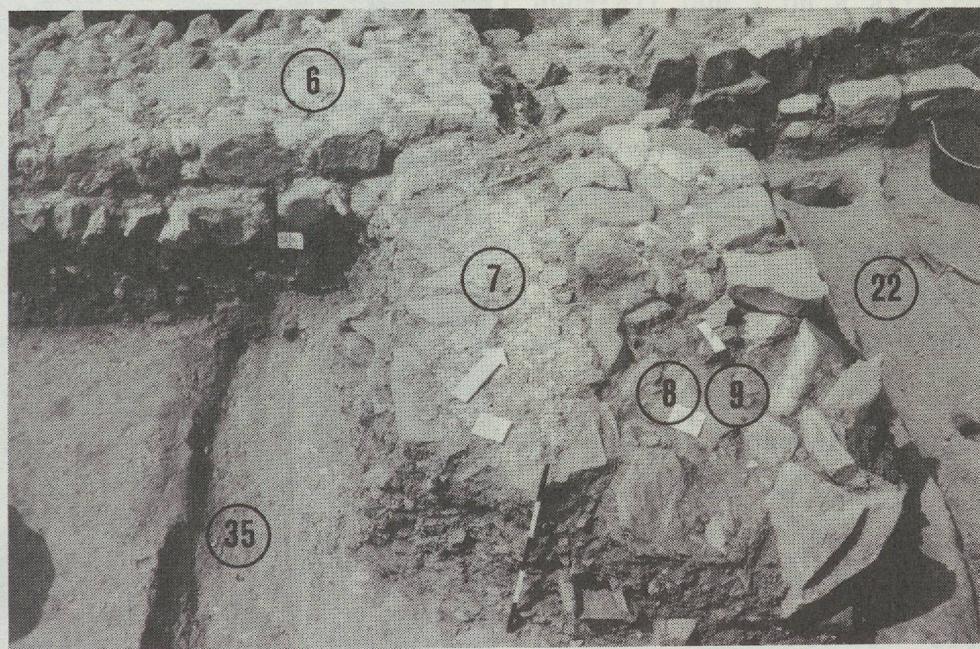
Fig.16 Secteur I, sondage 3, structures 6,7,8/9 et structures 22 et 35 (à droite et à gauche).

De cette période datent toutes les structures maçonnées restantes. Il semble en effet que les structures 3, 4, 6, 8-9 et 11 soient liées entre elles (cf. fig. 16, 17 et 18, p. 21 et 22). Examinons-les successivement.

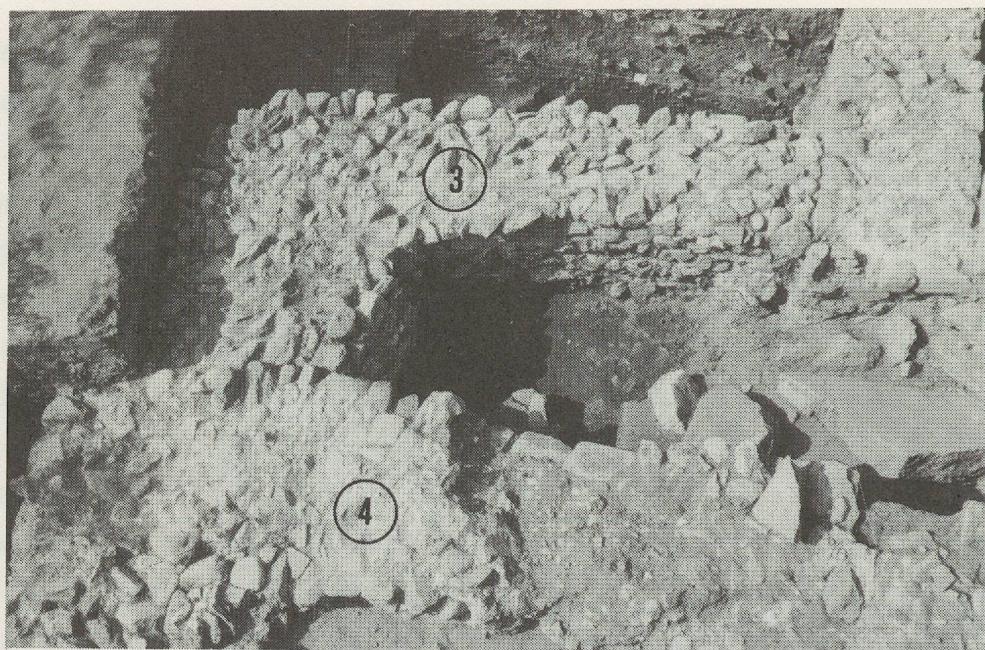
Fig.17 Secteur I, sondage 2, structures 3 et 4.

La structure 4 (mur ou lit de fondation?) est fondée nettement plus bas que le mur 6. Sa hauteur totale est d'environ 0,7 m. Les assises du fond ne sont que partiellement constituées de grands blocs. Le remplissage de l'ensemble comprend des pierres de dimensions diverses, en partie taillées, liées par un mortier graveleux. La structure est en outre truffée de tuiles. Elle butte contre la structure 3 avec laquelle elle pourrait cependant être imbriquée, ce que nous n'avons pas pu vérifier lors de la fouille.

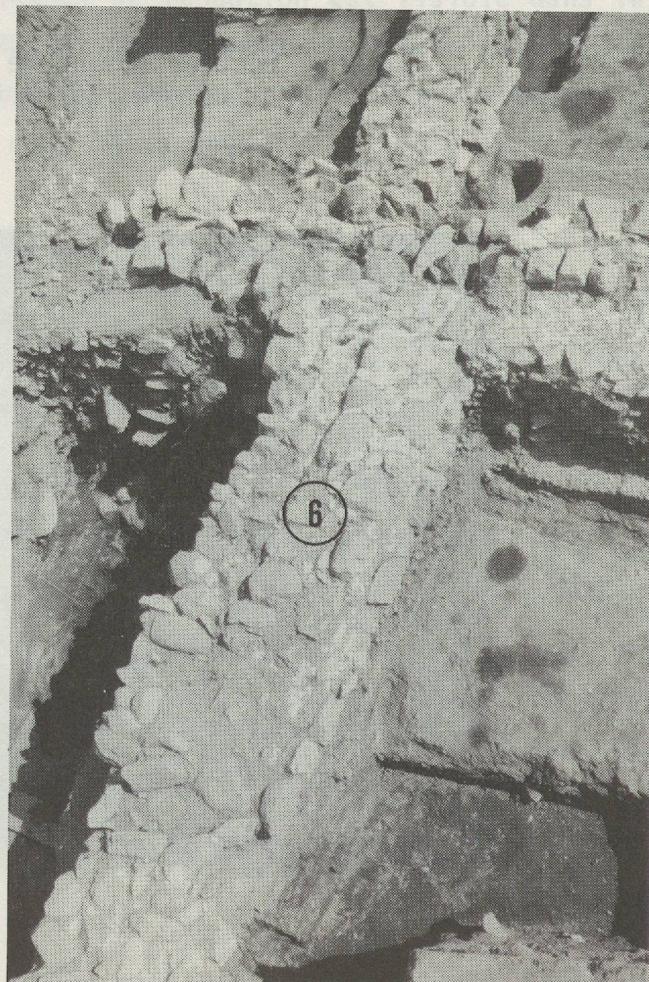
Fig.18 Secteur I, sond.3,  
structure 6.

Le mur 6 présente les mêmes caractéristiques que la structure précédente, mise à part la largeur de l'élévation, inférieure de 0,06 m. Il est fondé sur la couche de destruction 3 b. Cependant, à environ 2 m de la jonction avec la structure 8-9, l'assise de fondation ne repose plus sur la couche 3 b, mais sur une couche sableuse. Il est

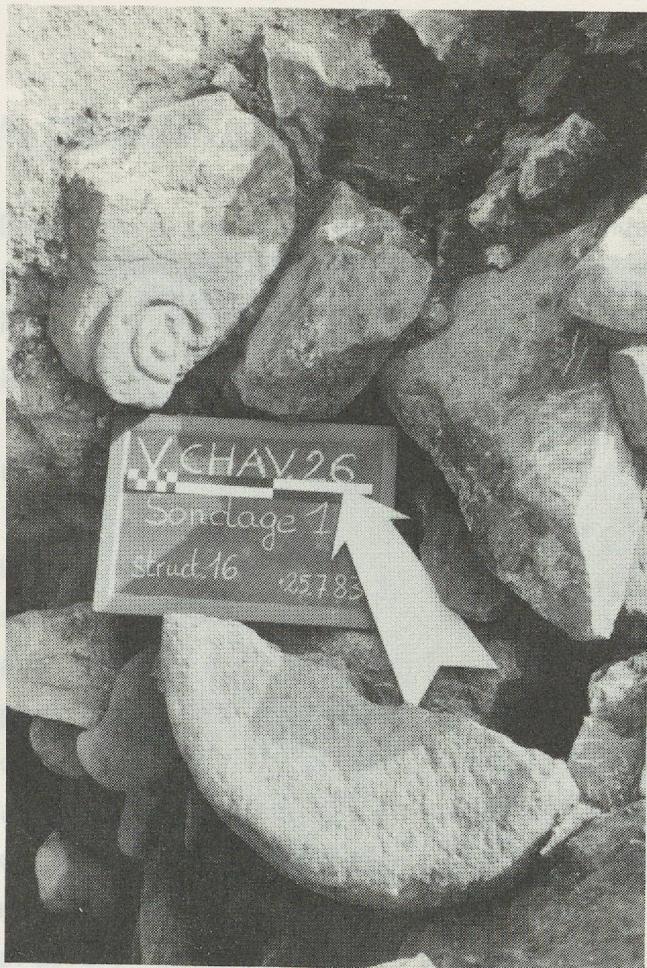
Fig.19 Secteur I, structure 16 (puits), avec fragment de meule et bloc de molasse sculpté.

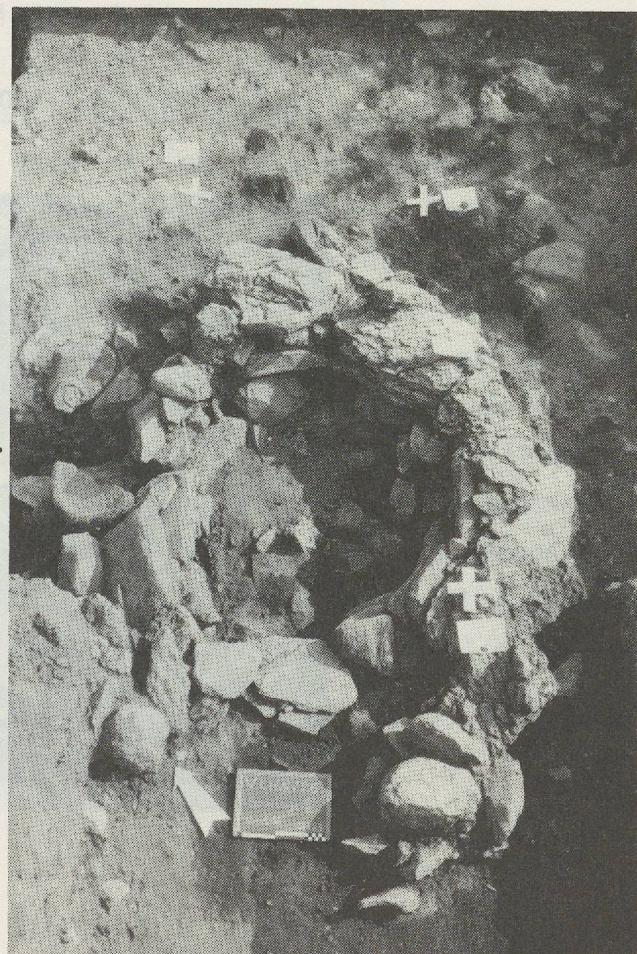
Fig.20. Secteur I, sondage 1, structure 16 (puits).

Il se peut qu'après ces quatre périodes on ait assisté à un abandon momentané du site. Le puits (st. 16) du sondage 1, et la fosse du sondage 4 (st. 14) pourraient être mis en relation avec l'activité industrielle constatée dans le secteur II (voir p. 57). Cette réoccupation, qui remonte au IVème s. AD, remet en cause la thèse de l'abandon définitif du vicus après les invasions barbares du milieu du IIIème s. AD. D'une manière générale, l'atelier de potier mis au jour est le huitième observé à Vidy<sup>1</sup>. Contemporain de l'officine du secteur 23, installé lui aussi dans une cour, il fonctionnait isolément à l'intérieur même d'un quartier d'habitation, dont l'organisation générale ne pourra être précisée qu'à la suite de fouilles extensives. Dans l'immédiat, une meilleure compréhension du secteur I exigerait l'ouverture d'un sondage au N-O du four et du puits (st. 10) ainsi que dans la prolongation de la structure 3.

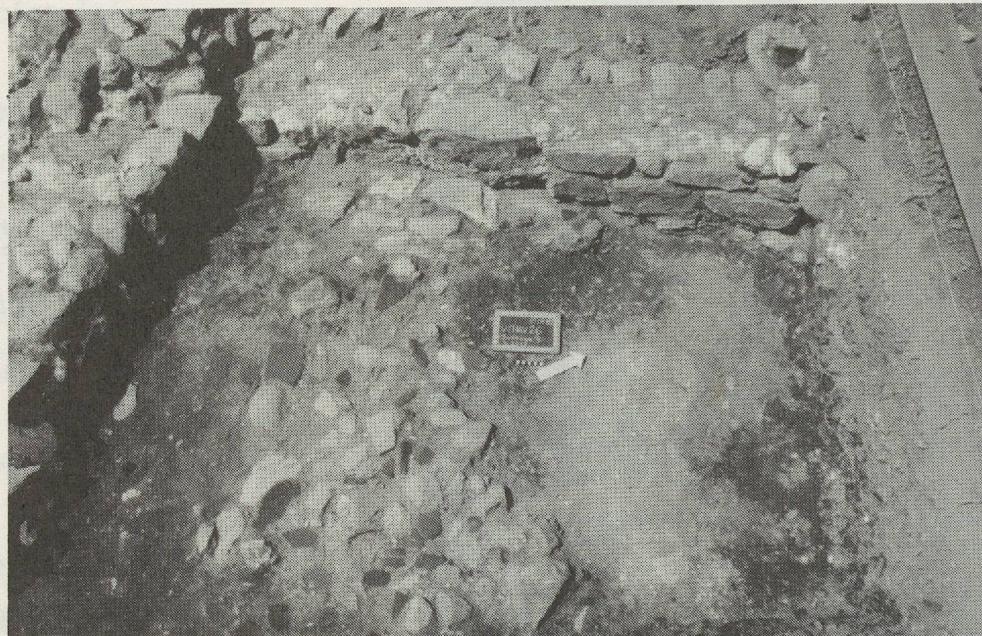
Fig.21 Secteur I, sondage 3, apparition de la structure 12 (empierrement).

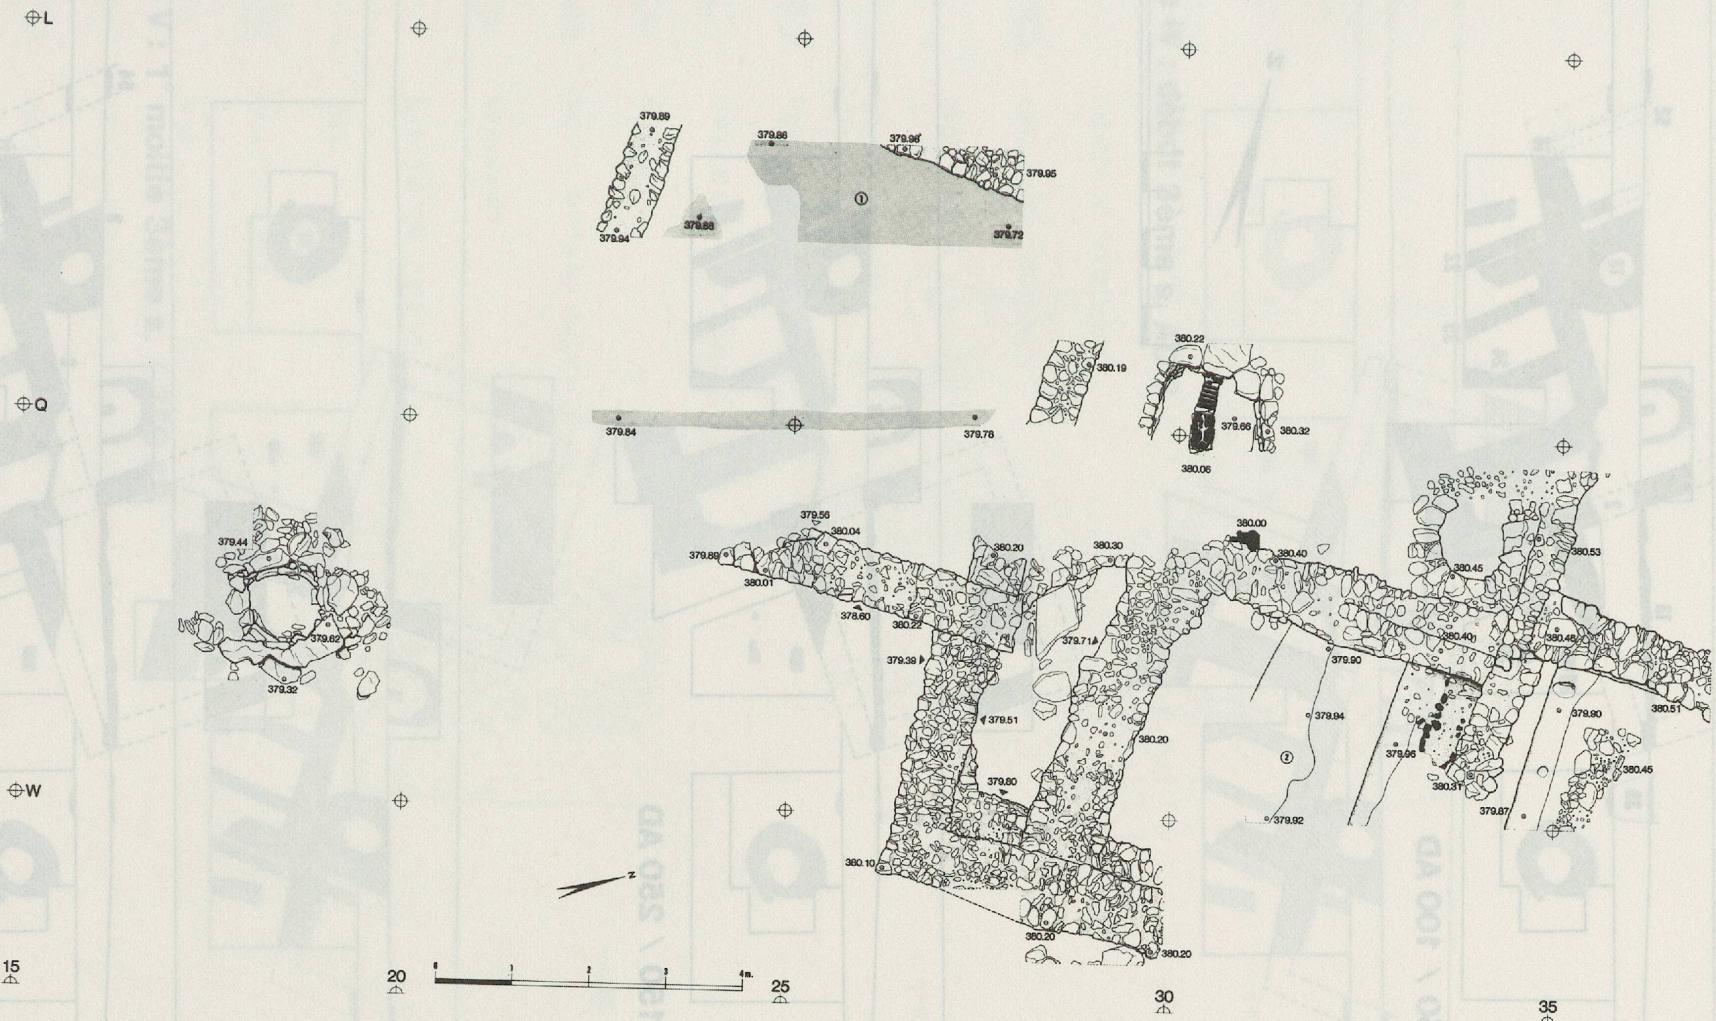
Fig.24 Secteur I, plan général, sondages 1,2,3,4,14

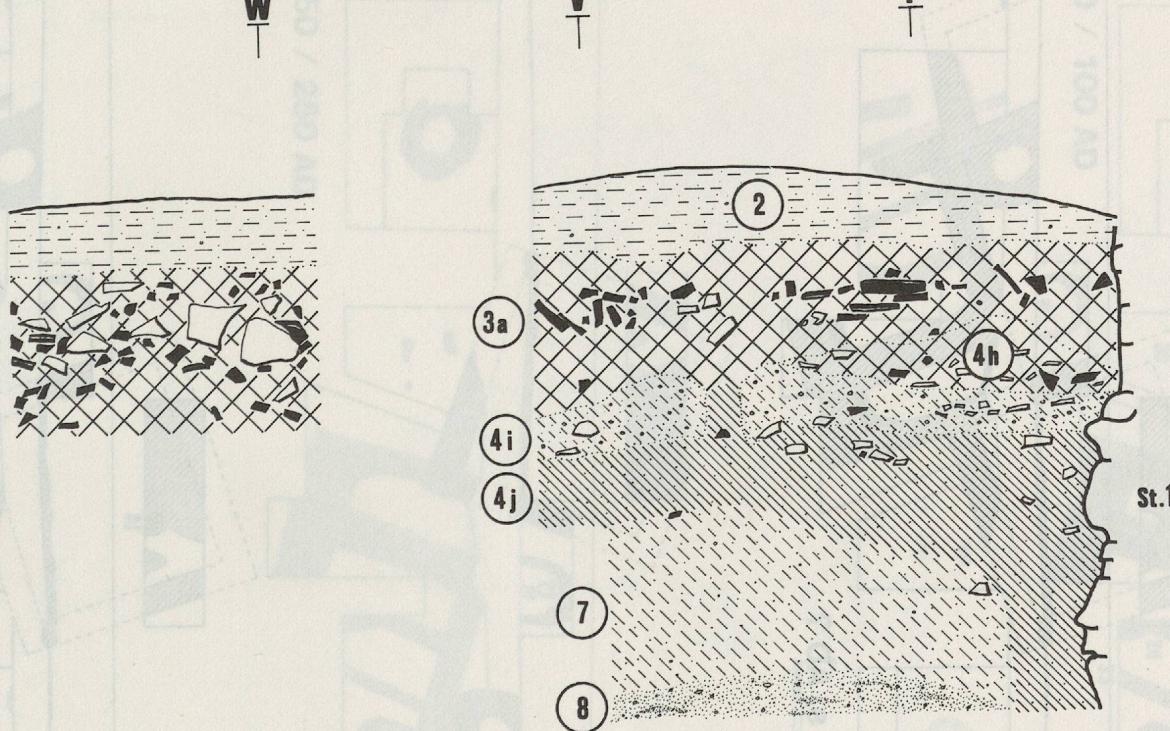
Fig.26 Secteur I, sondage 2,vue sud.(cf. tableau p.30 à 32)  
Strati.5

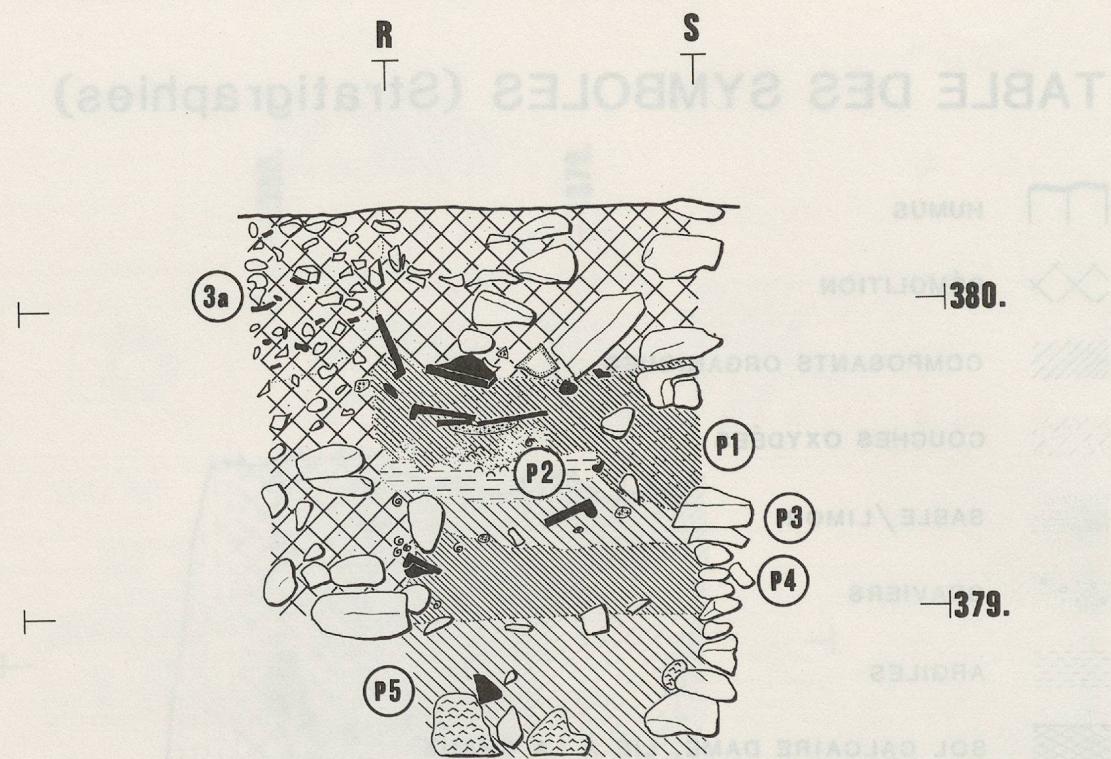
Fig.29 Secteur I, coupe du puits vue Nord. (cf. tableau p.30 à 32)

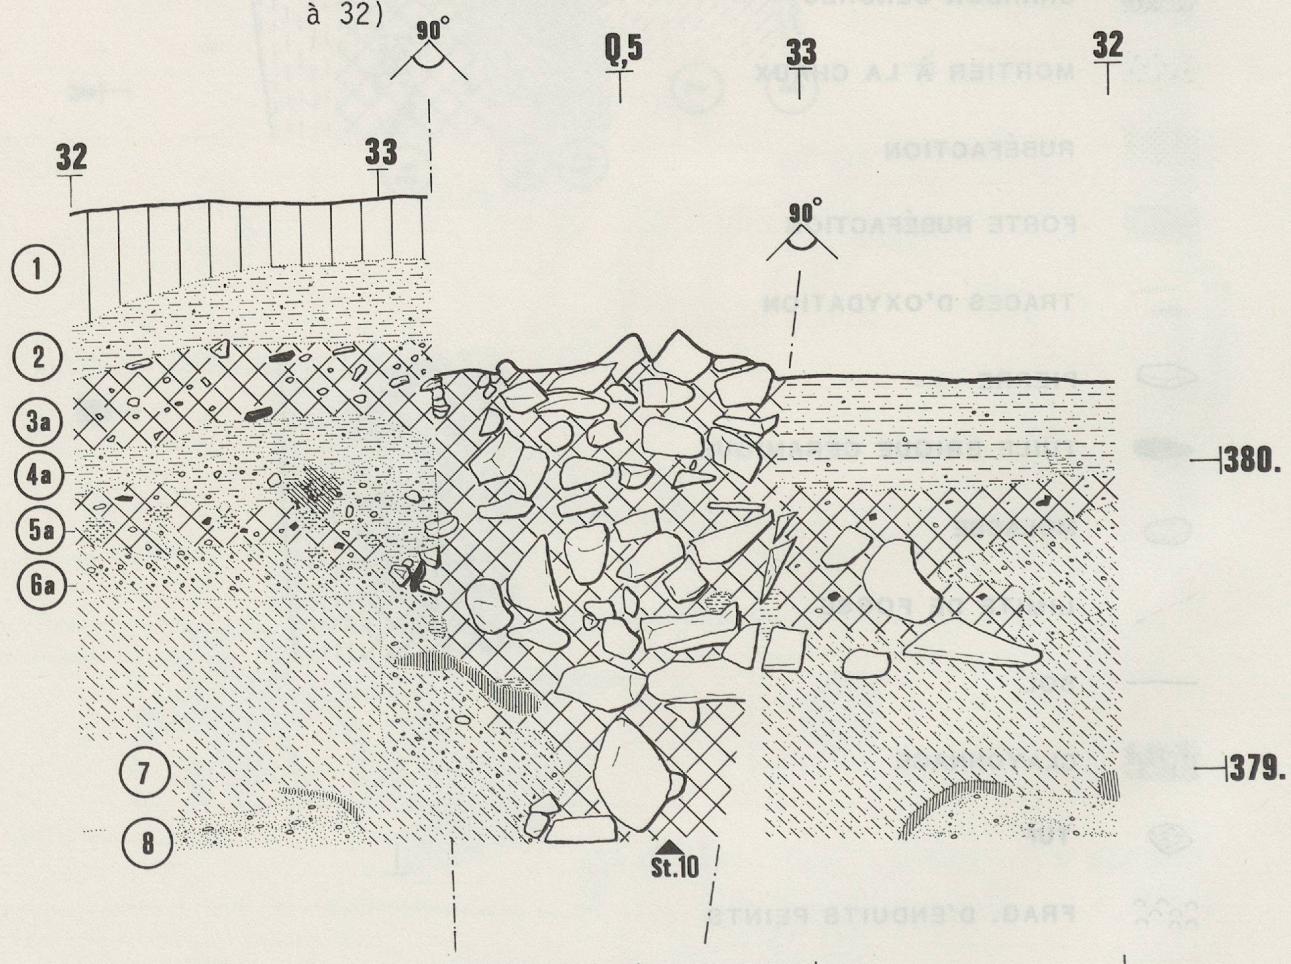
Fig.30 Secteur I, parement extérieur du puits, vue Nord.  
(cf. tableau p.30 à 32)  
Strati.3

Au moment de l'édification du four, le puits (st. 10) a dû subir une réfection. En effet, une 2e tranchée de fondation est visible dans la stratigraphie (strati. 3, fig. 30, p. 42) correspondant à la couche 4 a en relation avec le four. Néanmoins, aucune trace d'une éventuelle reconstruction n'a été observée dans la maçonnerie.

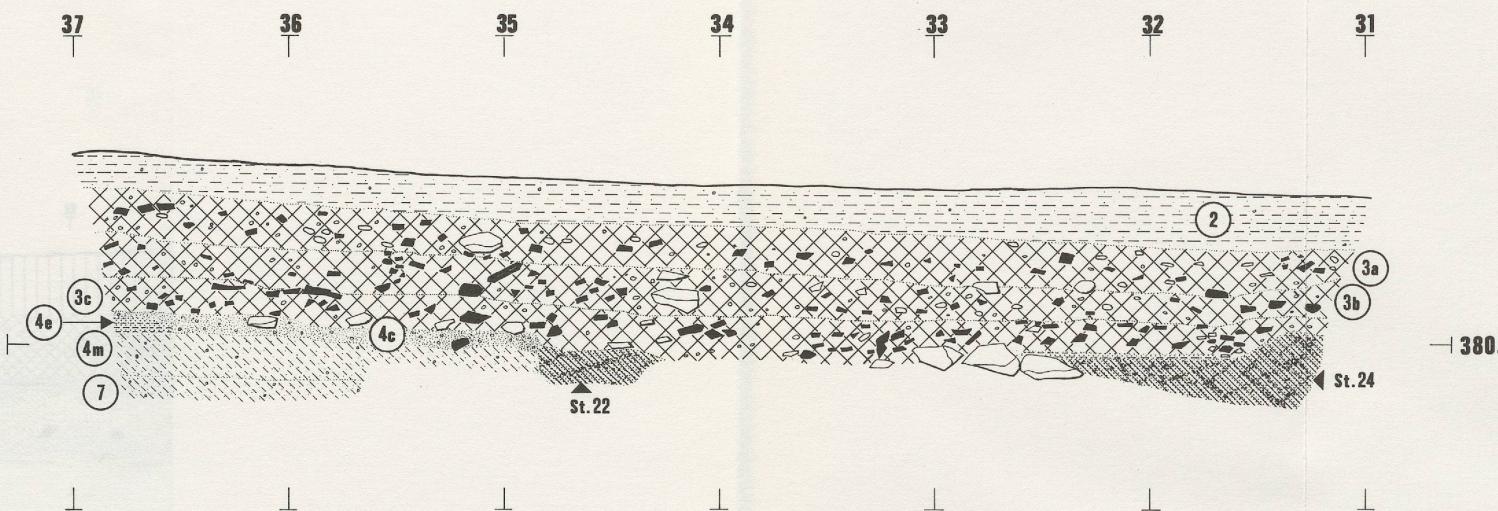
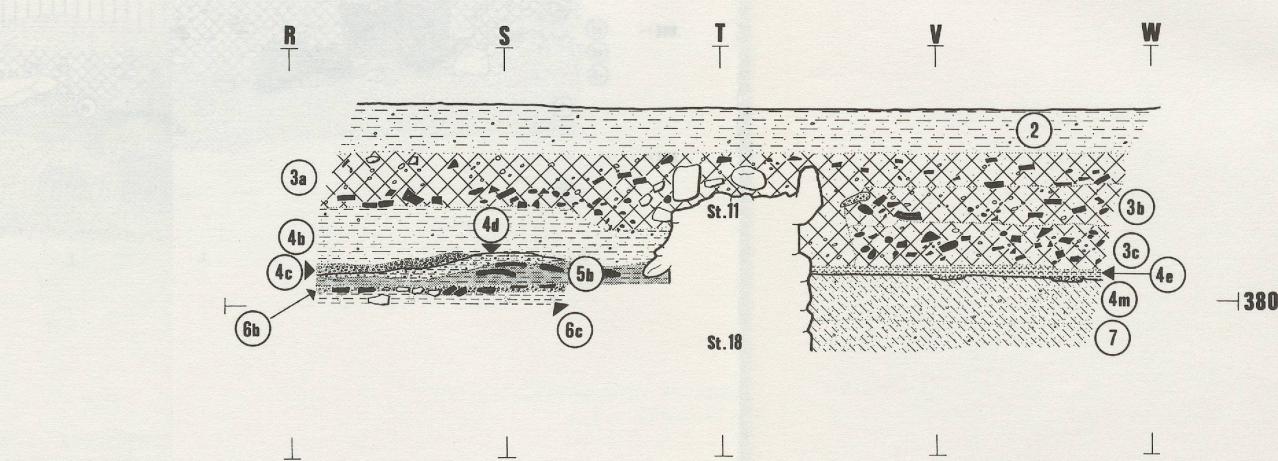
Fig.28 Secteur I, sondage 3,vue Nord.(cf. tableau p.30 à 32)  
Strati.2

Le mur 11 est le seul à pouvoir être rattaché à une stratigraphie (cf. strati. 2, fig. 28, p. 42 b). Fondé sur le mur 18 arasé, et lié à un sol argileux (st. 19) daté de la fin du Ier s. - 250 AD, il a perforé lors de sa construction les couches de destruction 3 b et c. A 1'0, on ne trouve plus aucune trace de ces dernières: nous pouvons émettre l'hypothèse qu'elles ont été enlevées lors de l'aménagement du sol (st. 19).

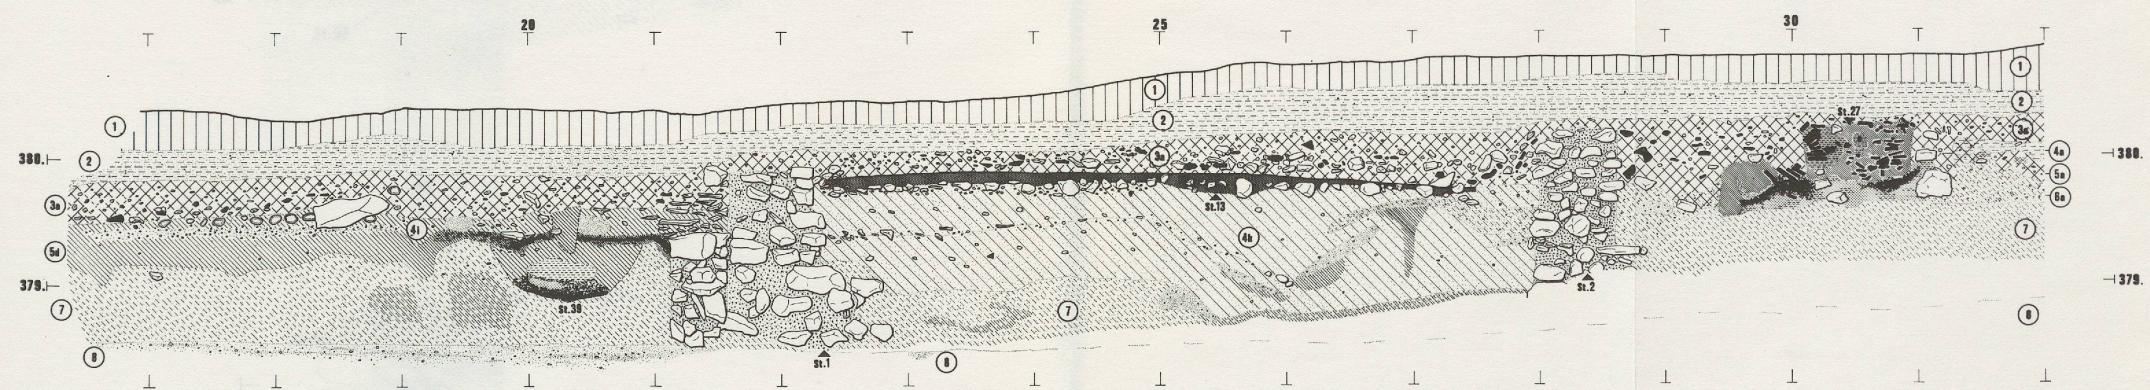
Fig.32 Secteur I, tranchée de référence, vue Ouest.  
(cf. tableau p. 30 à 32)  
Strati. 9 à 13

Une dernière fosse (st. 39) est visible dans la tranchée (cf. strati. 10, fig. 32, p. 42 b') et empiète légèrement sur le sondage 1. De forme circulaire, d'un diamètre de 1,5 m environ, elle contenait un remplissage d'argile brûlée et de charbon de bois. La fosse (peut-être un foyer à l'origine) est scellée par une mince couche d'incendie (c. 5 d). Cette dernière, ainsi que la couche 4 i qui la recouvre, ont été percées à une époque indéterminée par un trou de poteau (cf. strati. 10, fig. 32, p. 42 b').

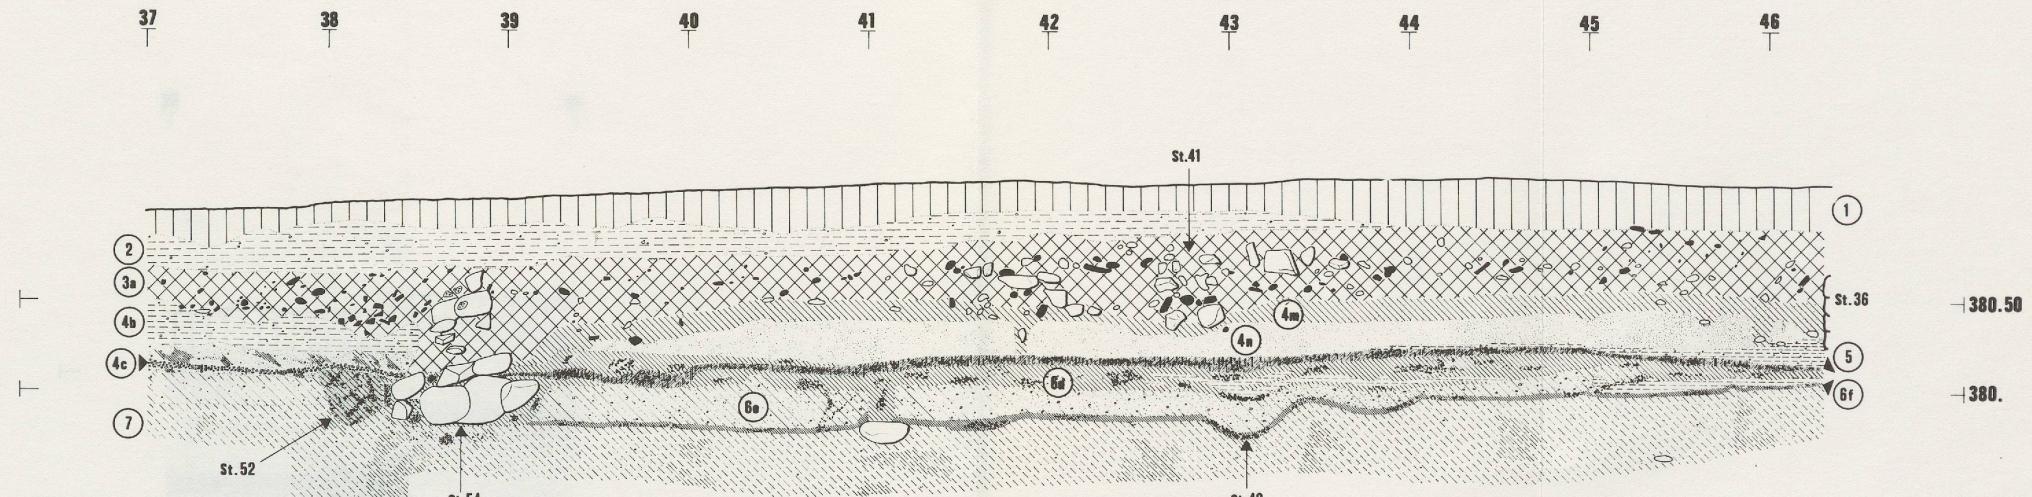
Fig.33 Secteur I, tranchée de référence, vue Ouest.  
(cf. tableau p.30 à 32)  
Strati. 14

La comparaison entre les stratigraphies 2 et 14 (fig. 28 et 33, p. 42 b et 42 b') nous révèle une succession de couches dissemblables. Si les trois premières (depuis la surface) sont identiques, le sol argileux (c. 4 b) n'apparaît pas dans le sondage 15. Rappelons que ce sol est rattaché au mur 11 et date de la 3ème période définie plus haut. La couche 4 d (sol argileux st. 20) est également absente du sondage 15. Inversément, le sable propre (c. 4 n) mentionné dans le sondage 15 ne se retrouve pas dans notre secteur. Le seul lien possible est constitué par la couche 5 b qui pourrait être assimilée à la couche 5 du sondage 15. Il s'agit dans les deux cas d'une couche argileuse partiellement rubéfiée. Toutefois, dans le sondage 3 du secteur I, cette couche ne se différencie pas nettement des niveaux inférieurs. Ainsi la couche 6 b, qui se trouve sous le niveau brûlé des sondages 3 et 15 (c. 6 b, sondage 3 = c. 6 d, sondage 15) semble perturbée par endroits (cf. fig. 22, p. 28). Cette perturbation explique la datation très basse de cette couche (Flaviens - Trajan).
