<b>Zeitschrift:</b>	Cahiers d'archéologie romande
<b>Herausgeber:</b>	Bibliothèque Historique Vaudoise
<b>Band:</b>	38 (1984)
<b>Artikel:</b>	Le vicus gallo-romain de Lousonna-Vidy : rapport préliminaire sur la campagne de fouilles 1983
<b>Autor:</b>	Paunier, Daniel / Abetel, Emmanuel / Amstad, Silvio
<b>Kapitel:</b>	Étude des secteurs
<b>DOI:</b>	<a href="https://doi.org/10.5169/seals-835602">https://doi.org/10.5169/seals-835602</a>

## SECTEUR I

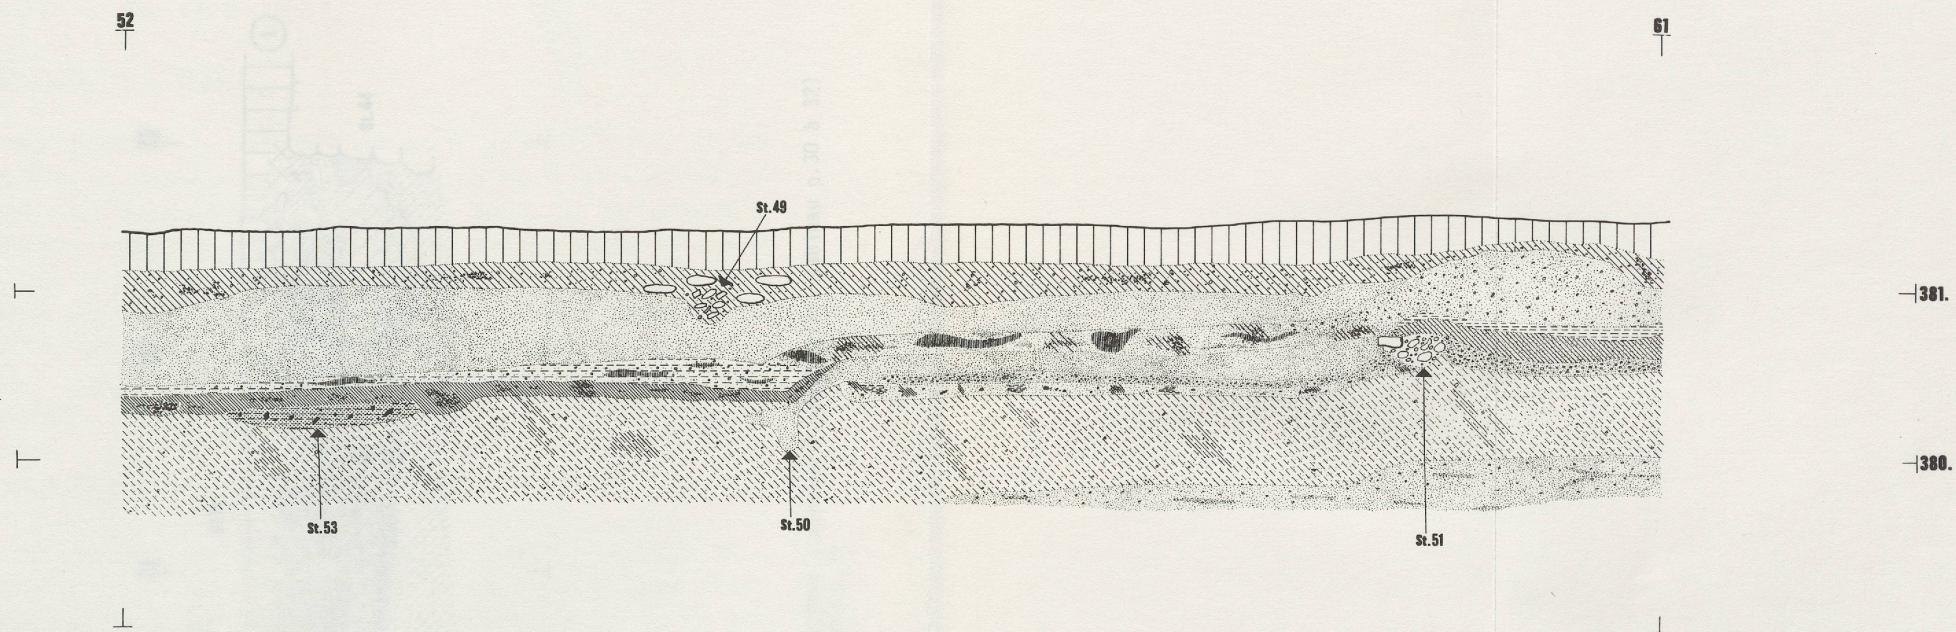
Fig.35 Secteur I, tranchée de référence, vue Ouest.  
(cf. tableau p. 30 à 32)  
Strati. 40

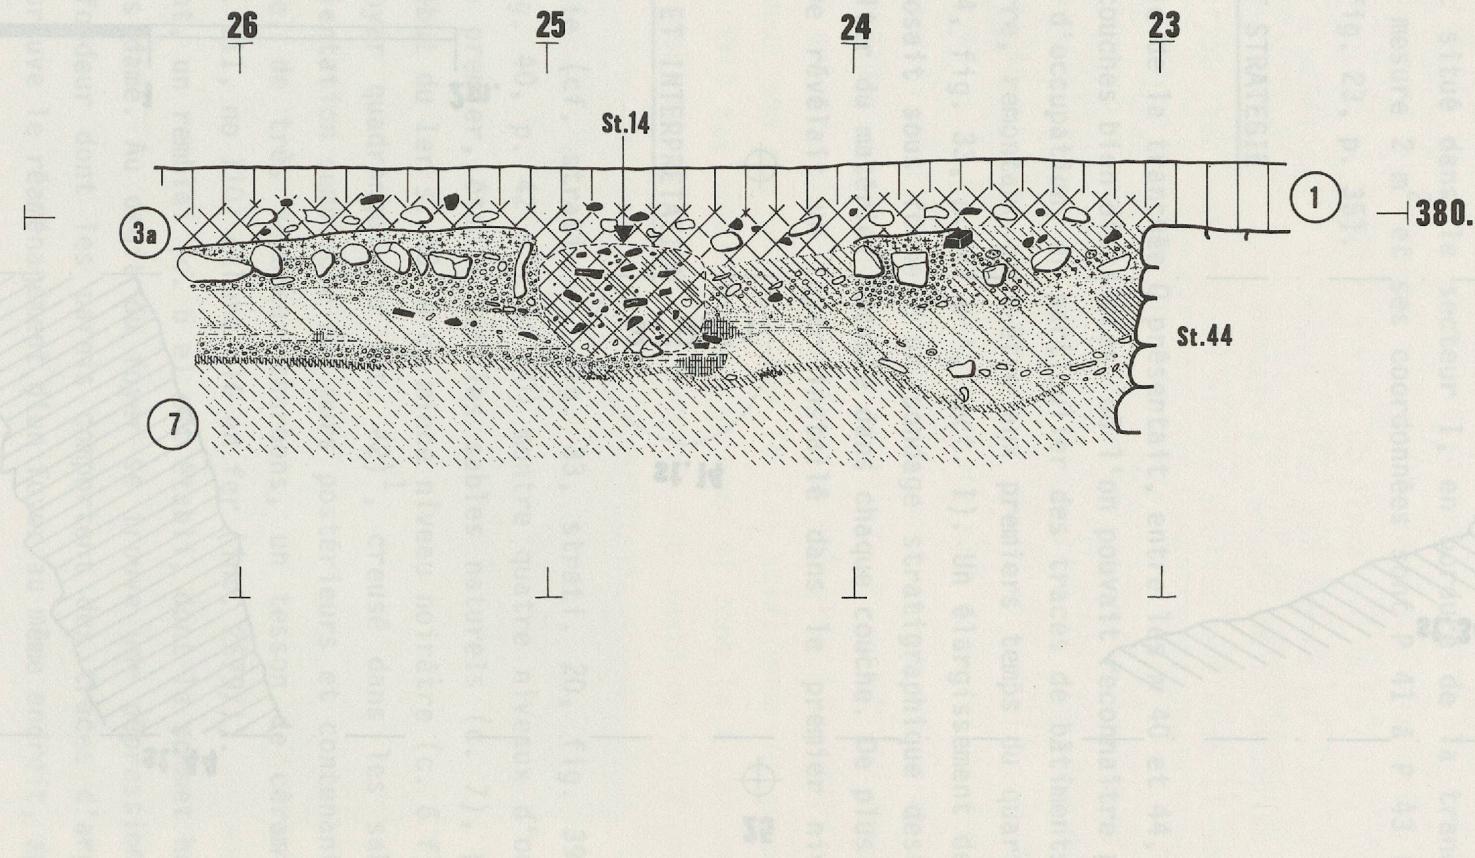
Fig.36 Secteur I,sondage 4,vue Est.(cf. tableau p.30 à 32)  
Strati.16

romains). Ses fondations offrent un aspect identique à celles du mur 1, hormis un gros bloc de réemploi. Les parements des deux murs sont semblables, sauf le mortier de la structure 2, plus sableux et peu visible à l'extérieur. La structure 34 comporte un soubassement formé de trois rangées de boulets dont certains sont taillés grossièrement. Son parement est constitué également de trois rangs de boulets bréchés. Le blocage central est lié au mortier. Le mur 44 présente les mêmes caractéristiques que le précédent. Sa largeur est également de 0,60 m. La pièce délimitée par les structures 1, 2, 34 et 44, qui mesure 5 x 5,4 m, a été pourvue dès l'origine d'un sol en mortier (st. 13), posé sur un hérisson de galets (épaisseur totale: 0,2 m). Exception faite d'un niveau de construction (cf. strati. 12, fig. 32, p. 42 b' [milieu couche 4 k]), aucun aménagement de sol antérieur n'a été constaté. Nous ne connaissons pas l'extension vers l'Ouest de cette construction. Faisait-elle partie d'un ensemble plus vaste, ou s'agit-il d'un bâtiment isolé dont nous ignorons la fonction? Le sol en mortier représentait un excellent terminus pour une datation; malheureusement aucun indice chronologique sûr n'a pu être mis au jour dans les niveaux sous-jacents. La seule datation certaine est donc celle du mur 1 (cf. supra). Ajoutons que le sol a été percé par une fosse circulaire (st. 14) à une époque ultérieure (cf. strati 16, fig. 36 et 37, p. 43 et 44).

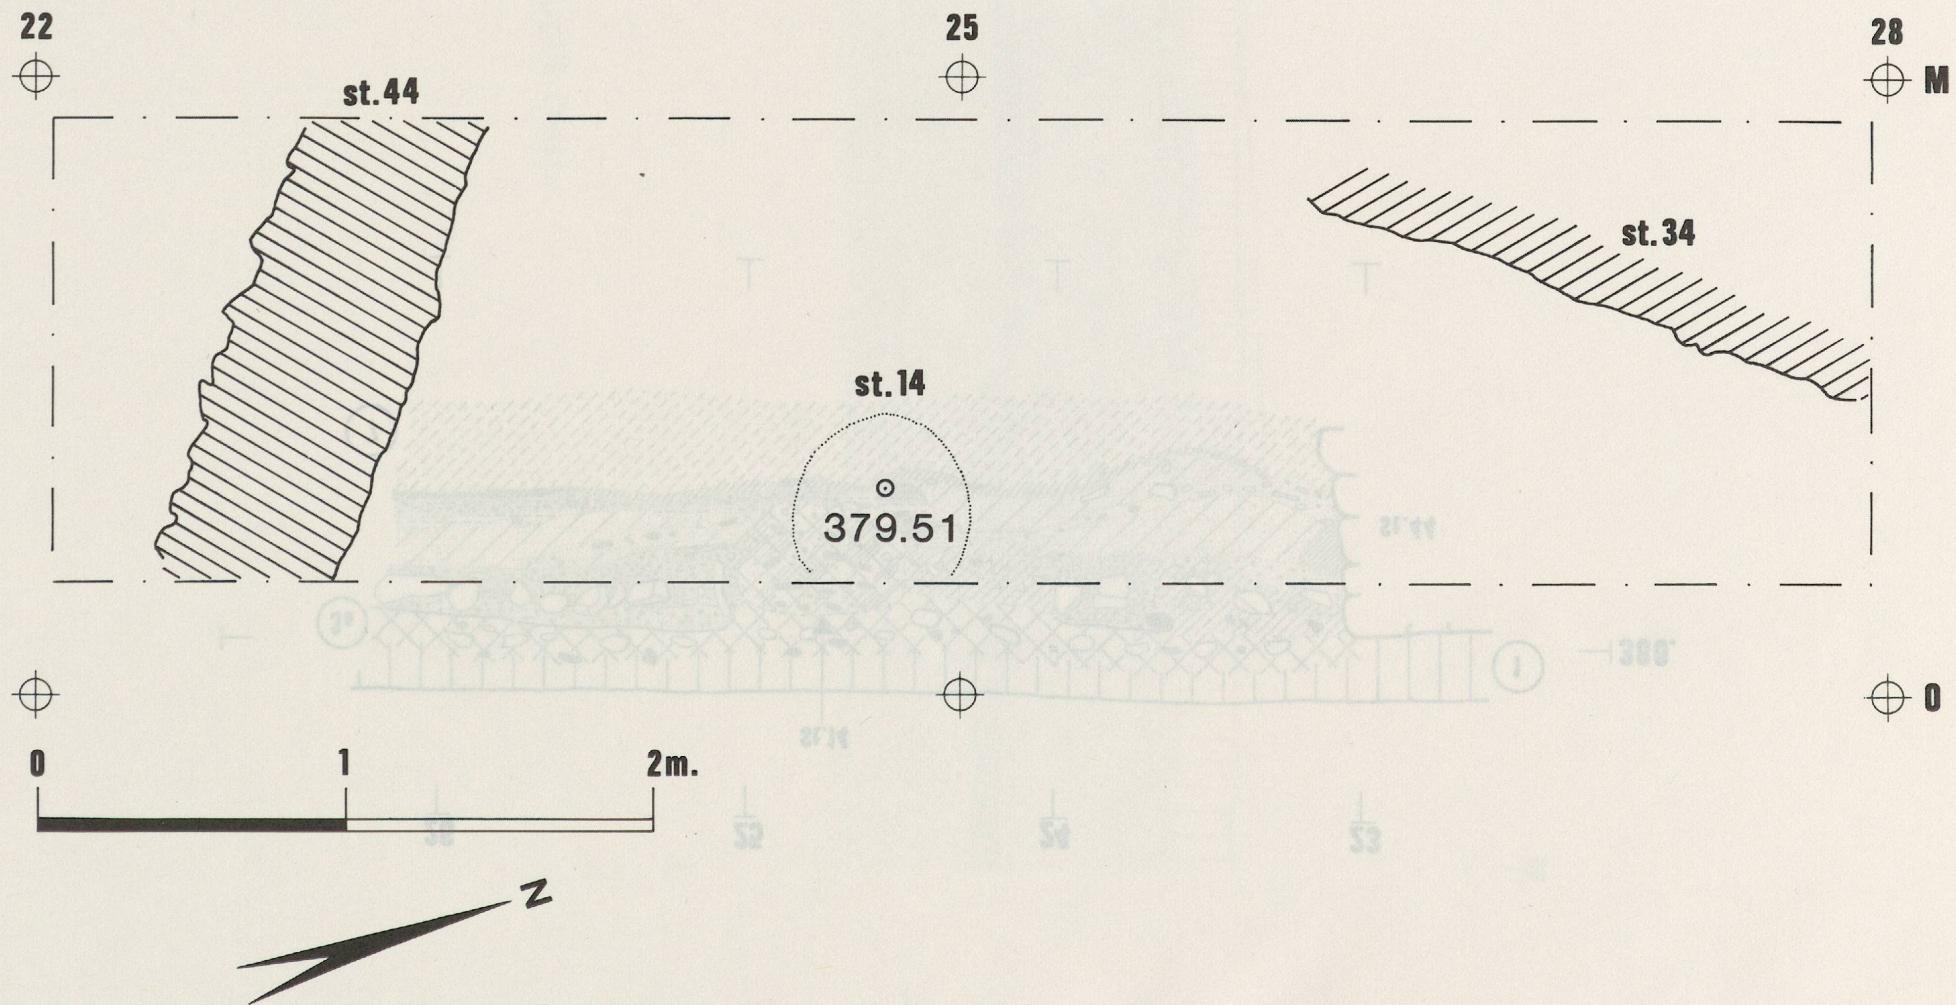
Fig.37 Secteur I, sondage 4,situation de la structure 14.

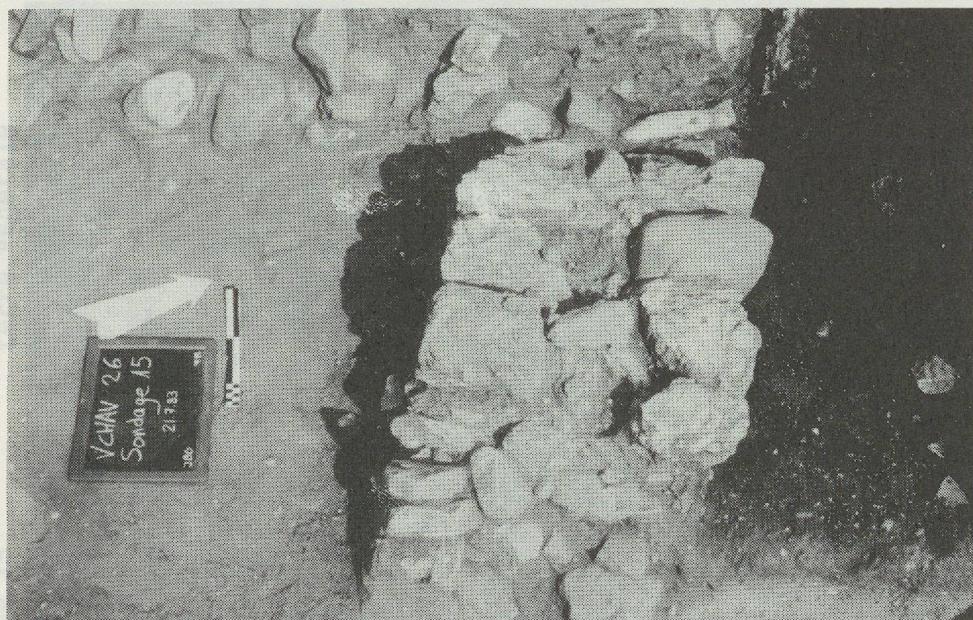
Fig.38 Secteur I, sondage 15, structure 41

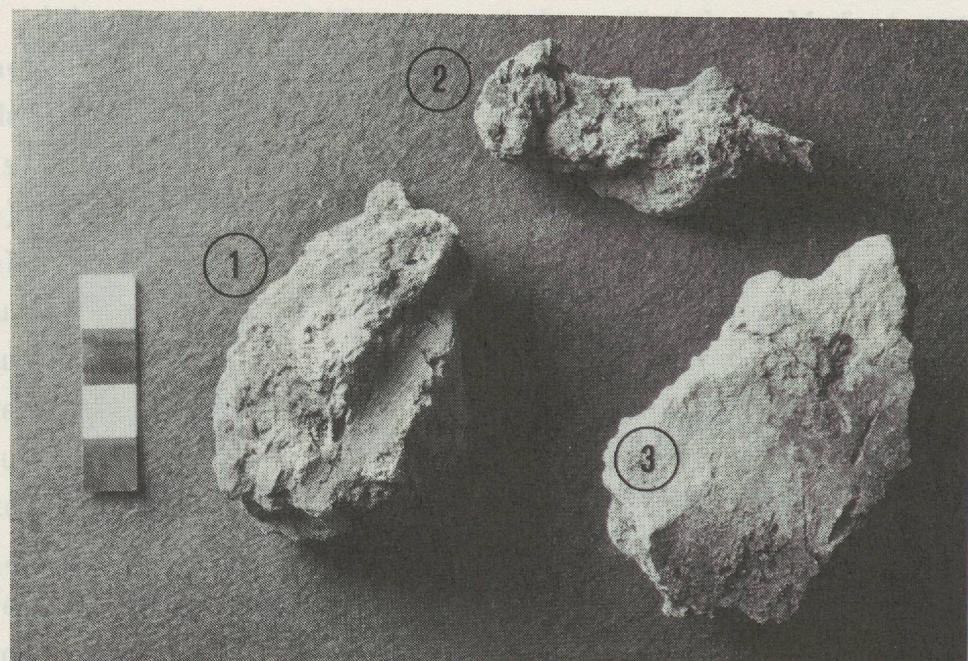
Fig.38b Secteur I, sondage 15, fragments de clayonnage

1) négatif de branchage 2) clou 3) surface plane

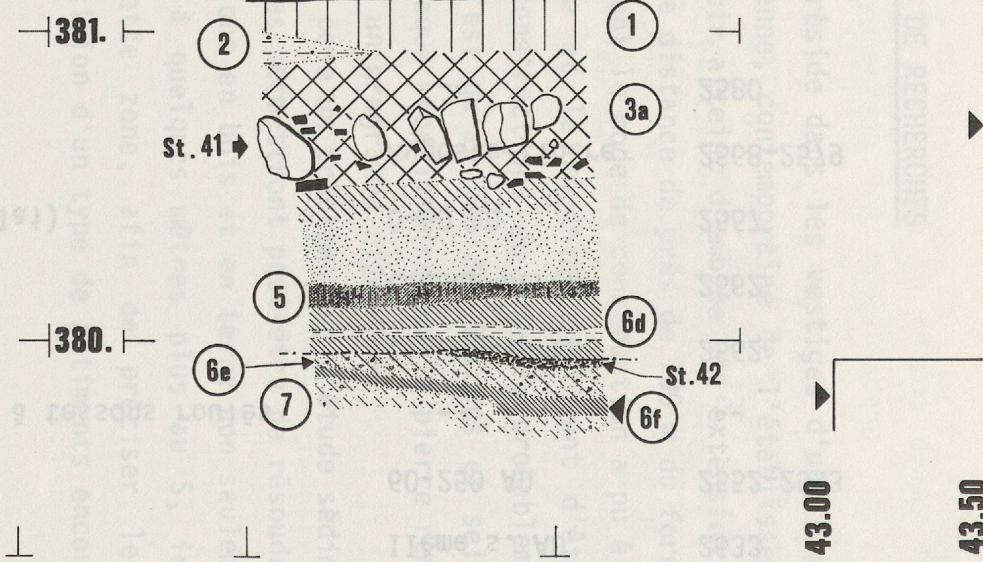
Fig.40 Secteur I, sondage 15,vue Nord.(cf. tableau p.49)  
Strati.21

La tranchée de fondation d'un mur en pierres sèches, large d'un pied et demi, et datant probablement du II<sup>e</sup> s. AD, entame les sables sur 0,15 à 0,20 m de profondeur (st. 41, cf. fig. 38 et 39, p. 47 et 50). L'assise de fondation est constituée de pierres posées en arêtes de poisson, indiquant une construction d'E en O. Le mur est partiellement parementé de moellons de molasse d'une vingtaine de centimètres de côté et adopte la même orientation que les autres murs du secteur (fig. 23, p. 35). La paroi E de la tranchée initiale Q montre en coupe quelques pierres, dont un fragment de molasse, qui permettent de reconstituer ce mur sur plus de 2 m de longueur. Effondré, il est scellé par une couche de démolition (c. 3 a) comportant des pierres et des tuiles en abondance. Le parement tombé est nettement visible dans la stratigraphie N du sondage 15 (strati. 21, fig. 40, p. 50).

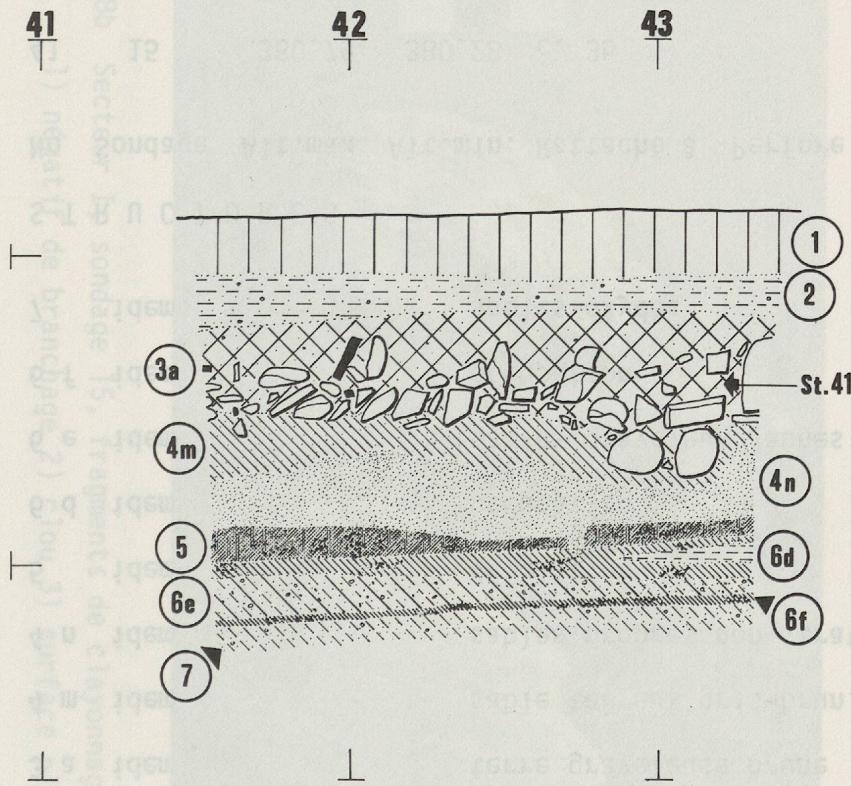
Fig.39 Secteur I,sondage 15,vue Ouest.(cf. tableau p.49)  
Strati.20

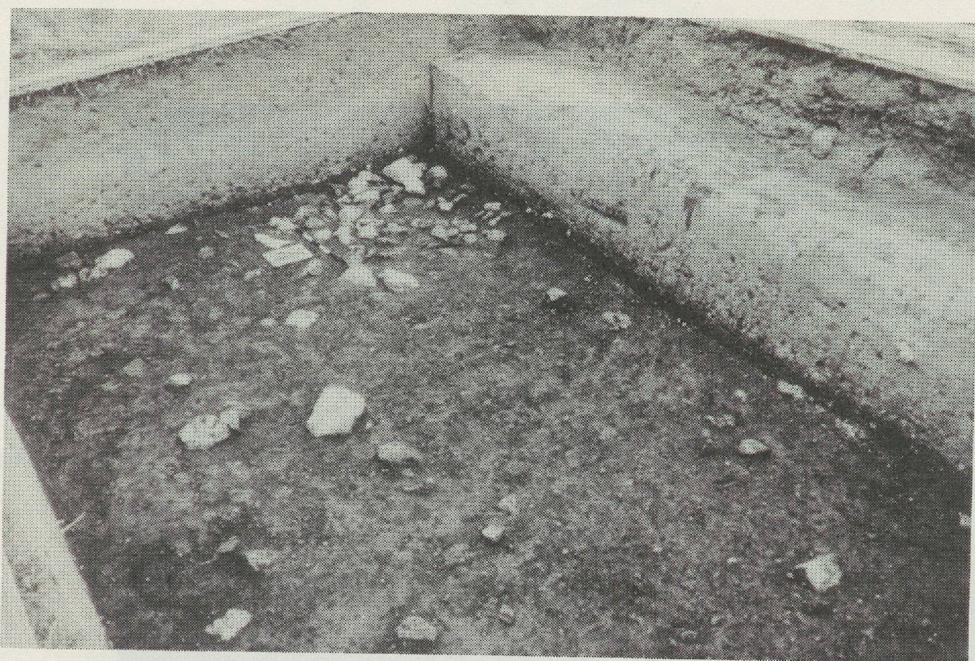
Fig.42 Secteur II, sondage 11, couche 3a : 1er décapage.

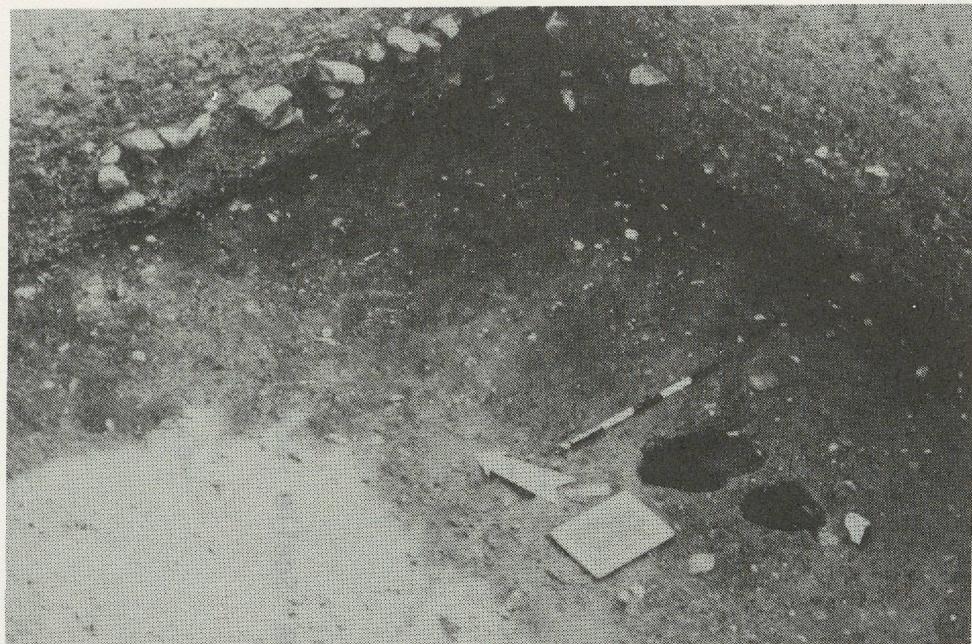
Fig.43 Secteur II, sondage 11, angle Nord-Est, surface du sol 3d avec trou de poteau double (st.43).

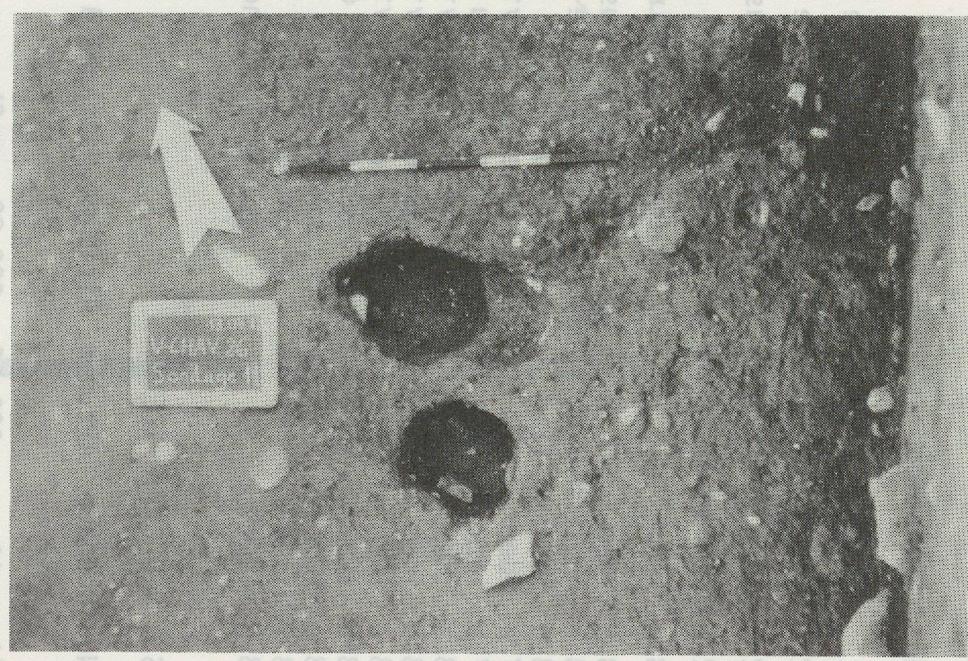
Fig.45 Secteur II, sondage 11, emplacement de la st.43.

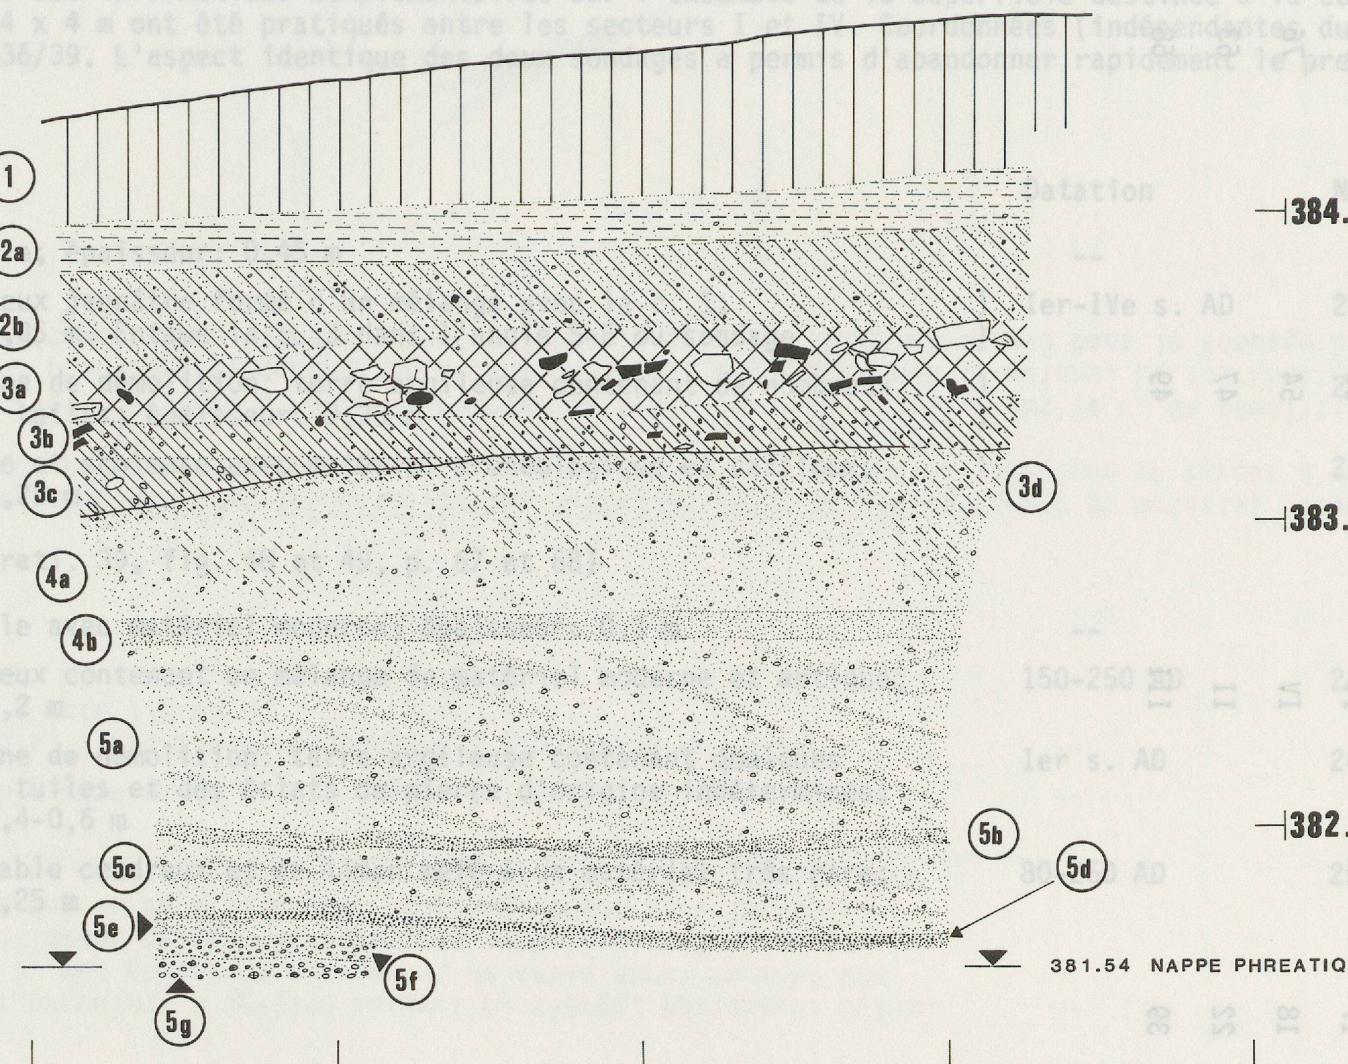
Fig.47 Secteur II, sondage 11, vue Nord.(cf. tableau p.60)  
Strati.22

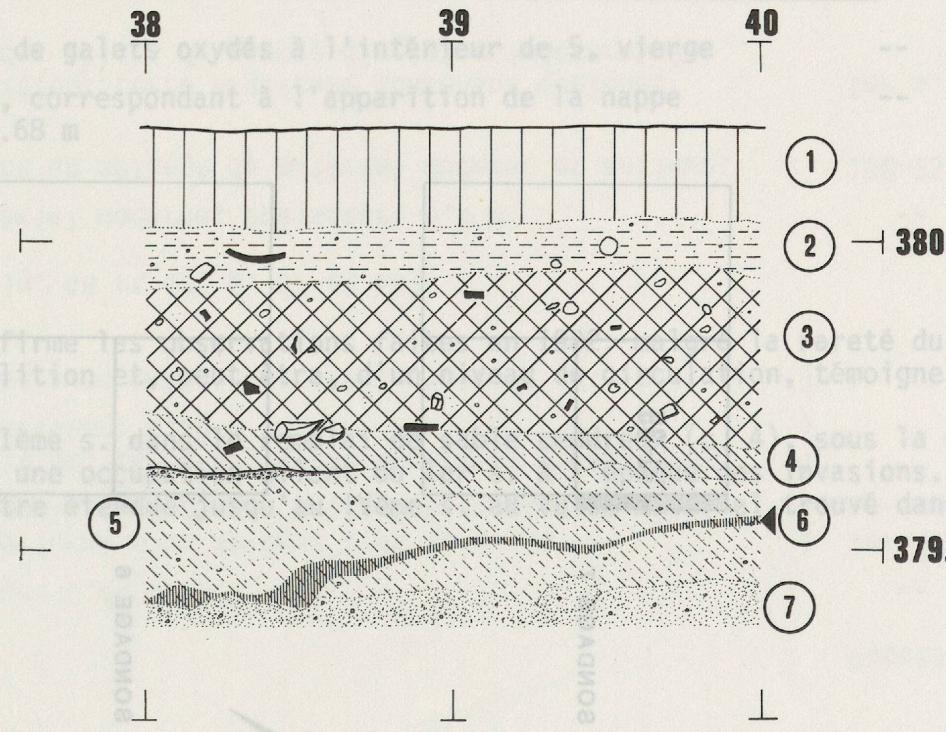
Fig.49 Secteur III, sondage 7, vue Ouest.(cf. tableau p.65)  
Strati.39

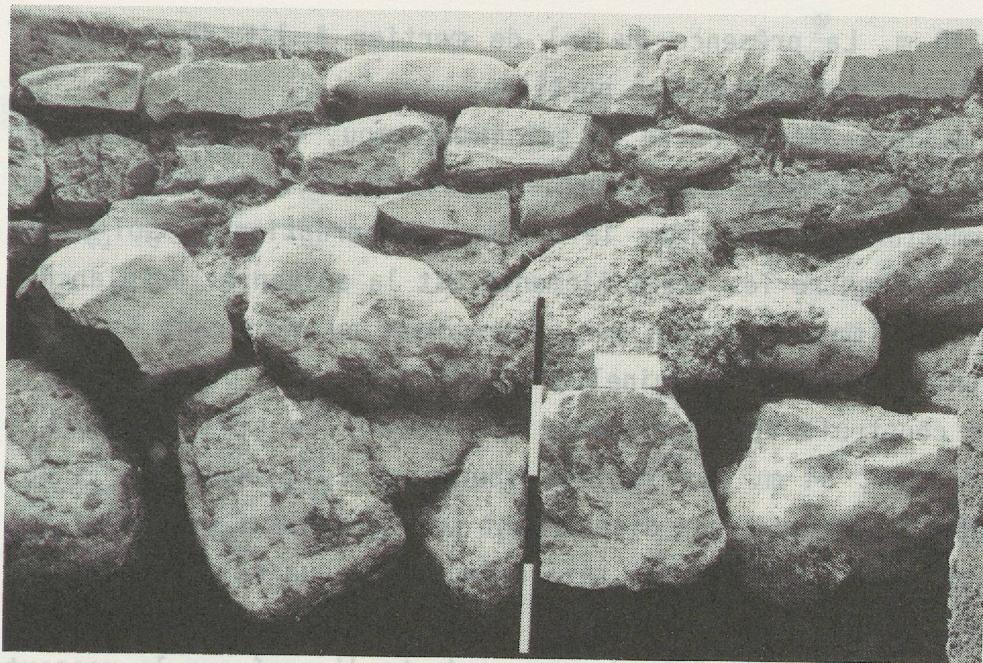
Fig.50 Secteur IV, sondage 8, structure 25, parement Est.

Le mur semble avoir été intentionnellement élevé sur l'extrême bord O de sa fondation. L'homogénéité du mortier exclut un éventuel glissement; de plus, la présence d'une seule couche d'occupation rend peu probable l'hypothèse d'une réutilisation d'un mur ancien, hypothèse qui d'ailleurs n'expliquerait pas le défaut de construction. Le maçon a vraisemblablement voulu "ratrapper" une erreur dans les mesures ou corriger le plan initial.

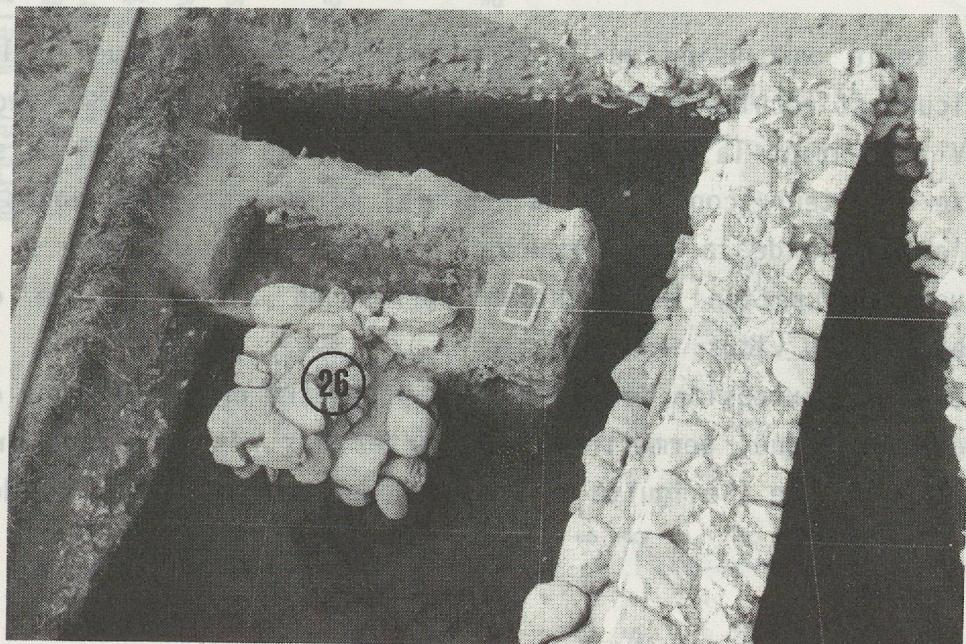
Fig.51 Secteur IV, sondage 8, vue générale vers le Sud.

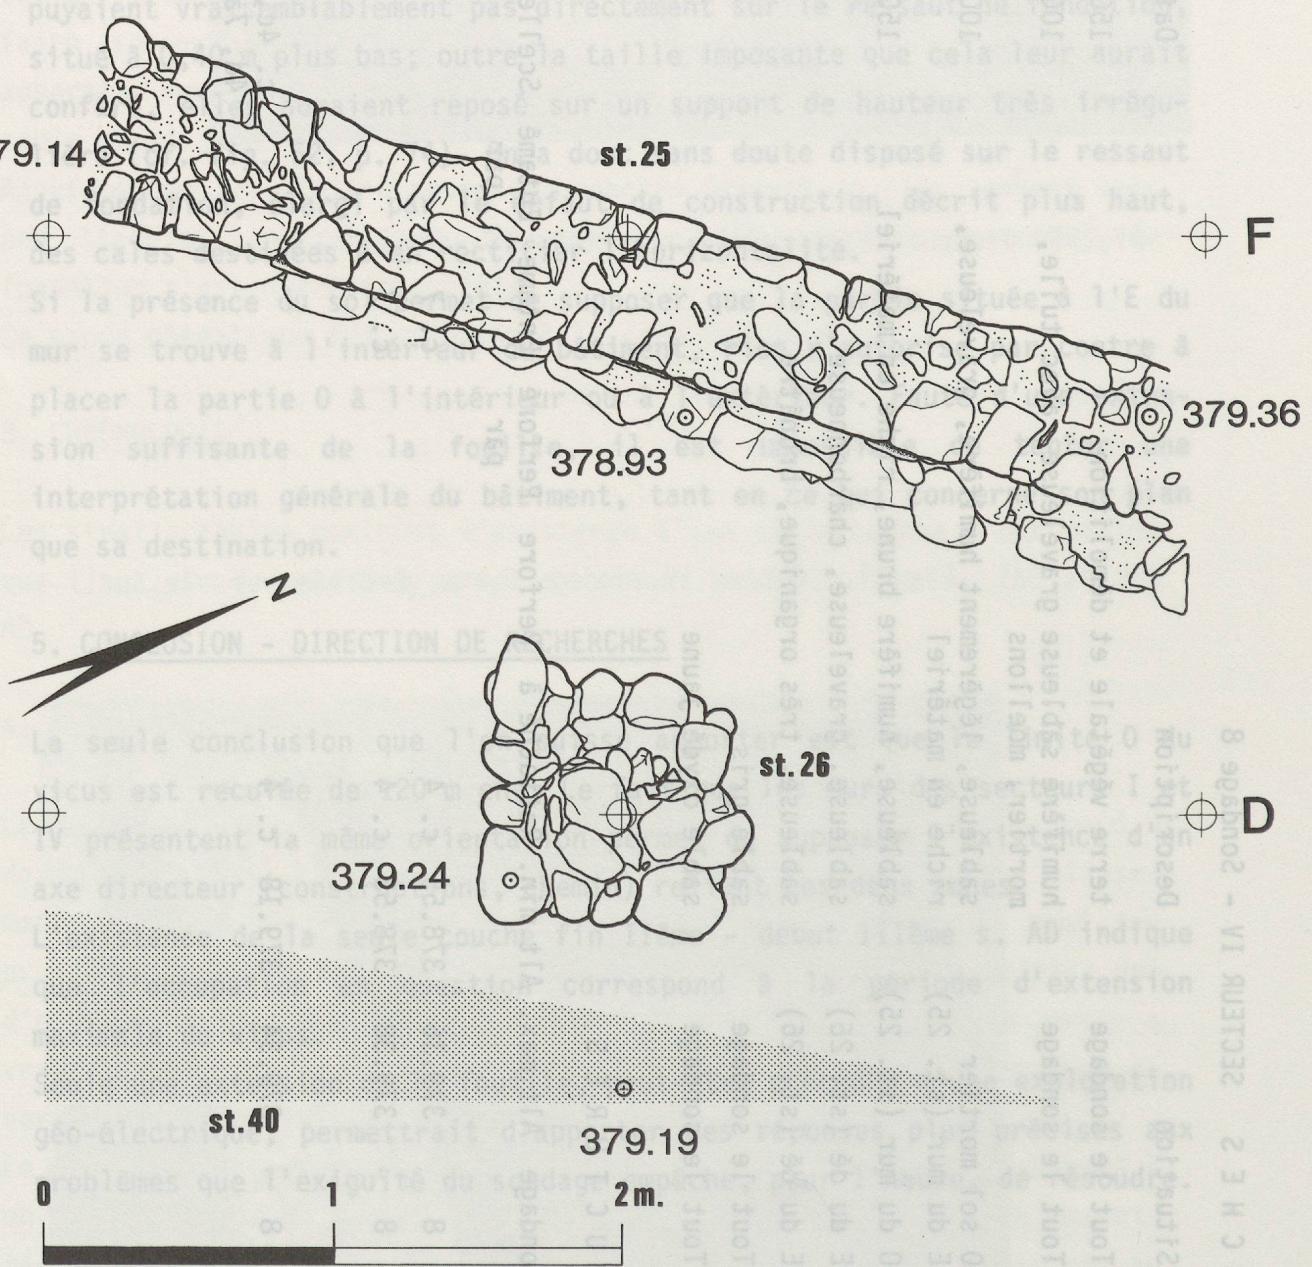
Fig. 52 Secteur IV, sondage 8, plan général.

A 1 m à l'E de ce mur, une structure quadrangulaire, de 0,90 m sur 1,00 m (st. 26, cf. fig. 51 et 52, p. 71 et 74), est orientée approximativement selon l'axe du mur; il s'agit d'un cercle de 0,82 m, formé de six assises de boulets non maconnés dont le diamètre varie de 0,15 à 0,30 m.

Dans la partie E du sondage est aménagé un sol de mortier relativement sabléux (st. 40, cf. fig. 52, strati. 18, fig. 54 et strati. 17, fig. 55, p. 74 et 76), interrompu selon une ligne parallèle au mur, à 0,20 m

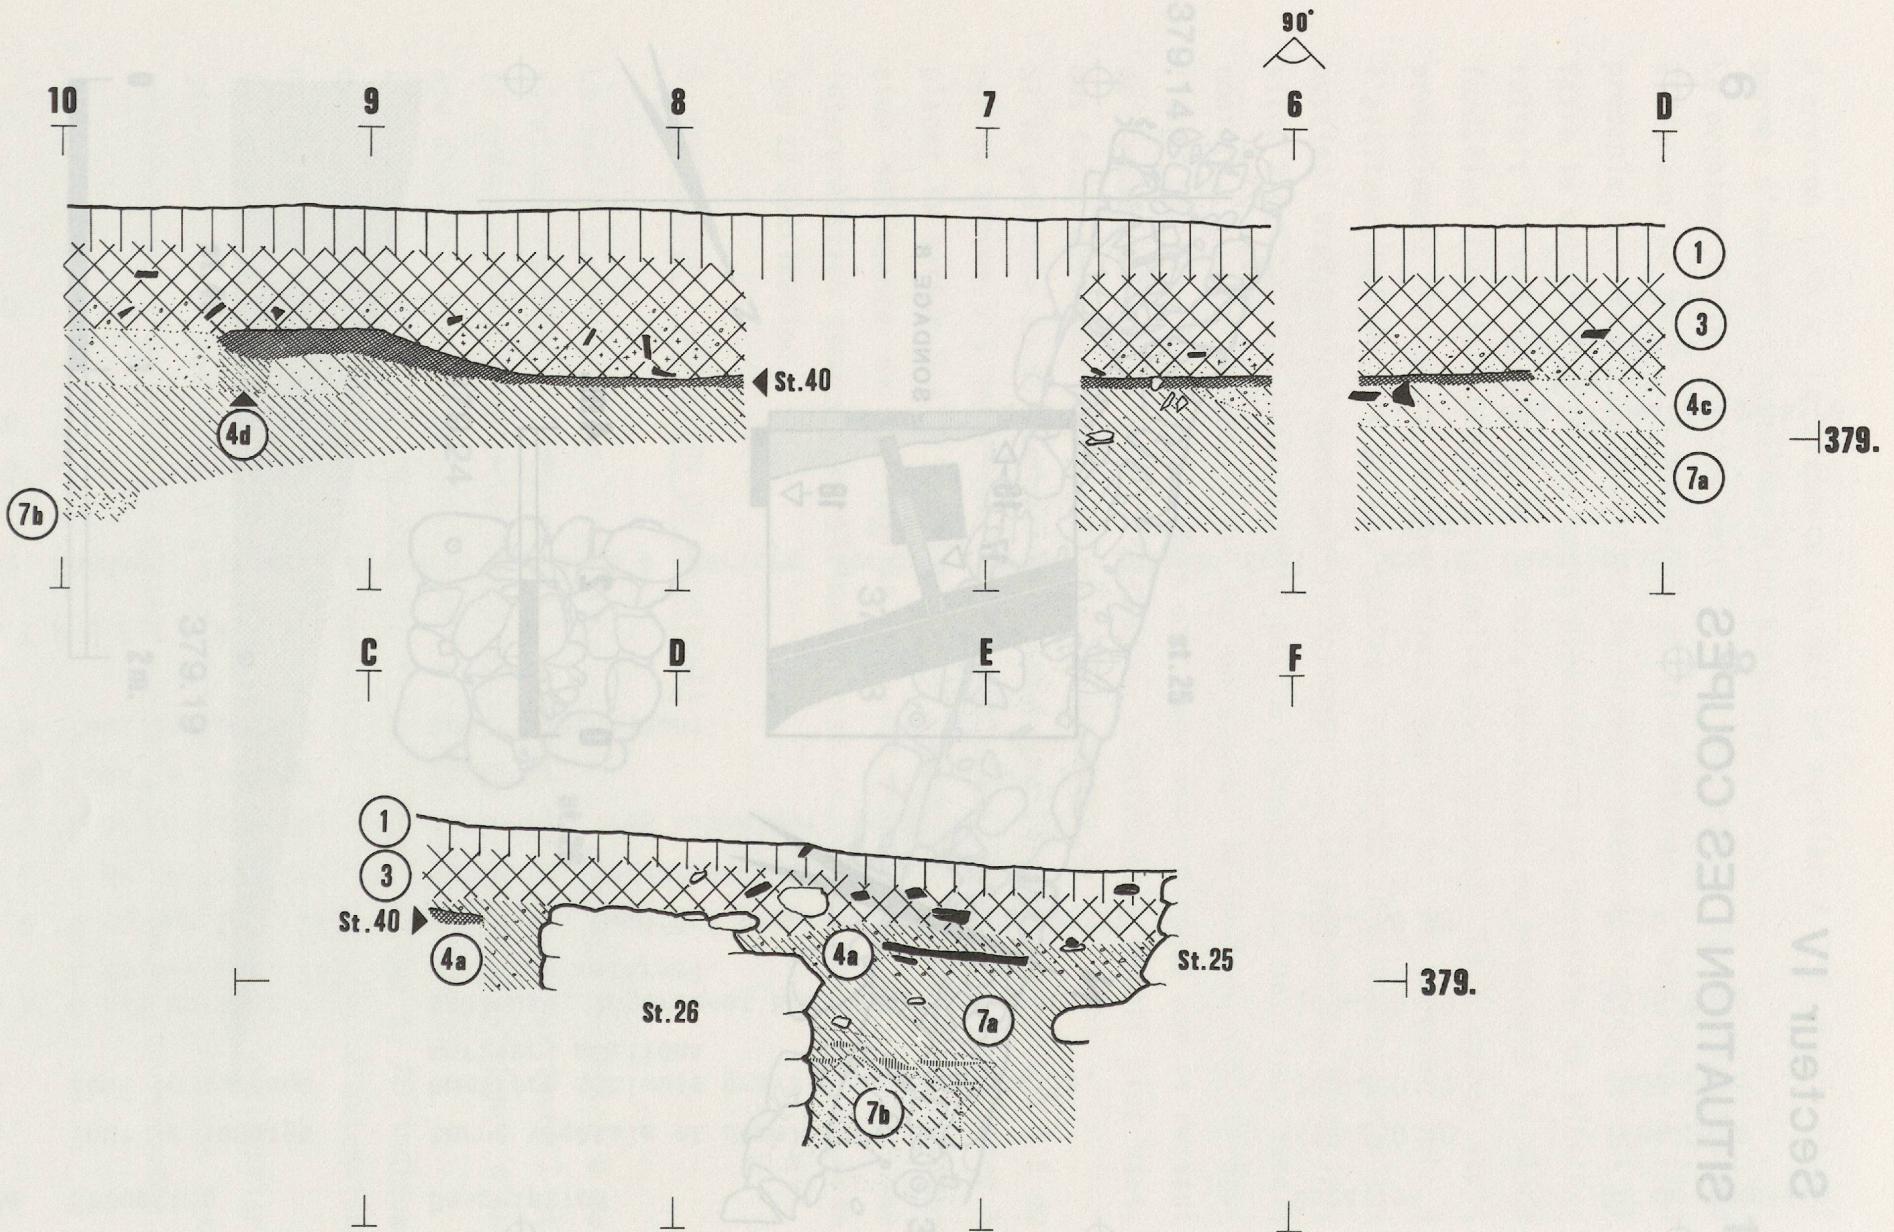
Fig.55 Secteur IV,sondage 8,vue Sud.(cf.tableau p.73)  
Strati.17
