Zeitschrift:	Cahiers d'archéologie romande
Herausgeber:	Bibliothèque Historique Vaudoise
Band:	42 (1989)
Artikel:	Le vicus gallo-romain de Lousonna-Vidy : le quartier occidental, le sanctuaire indigène : rapport préliminaire sur la campagne de fouilles 1985
Autor:	Paunier, Daniel / Bernal, José / Castella, Daniel
Kapitel:	Le secteur I
DOI:	https://doi.org/10.5169/seals-835468

LE SECTEUR I

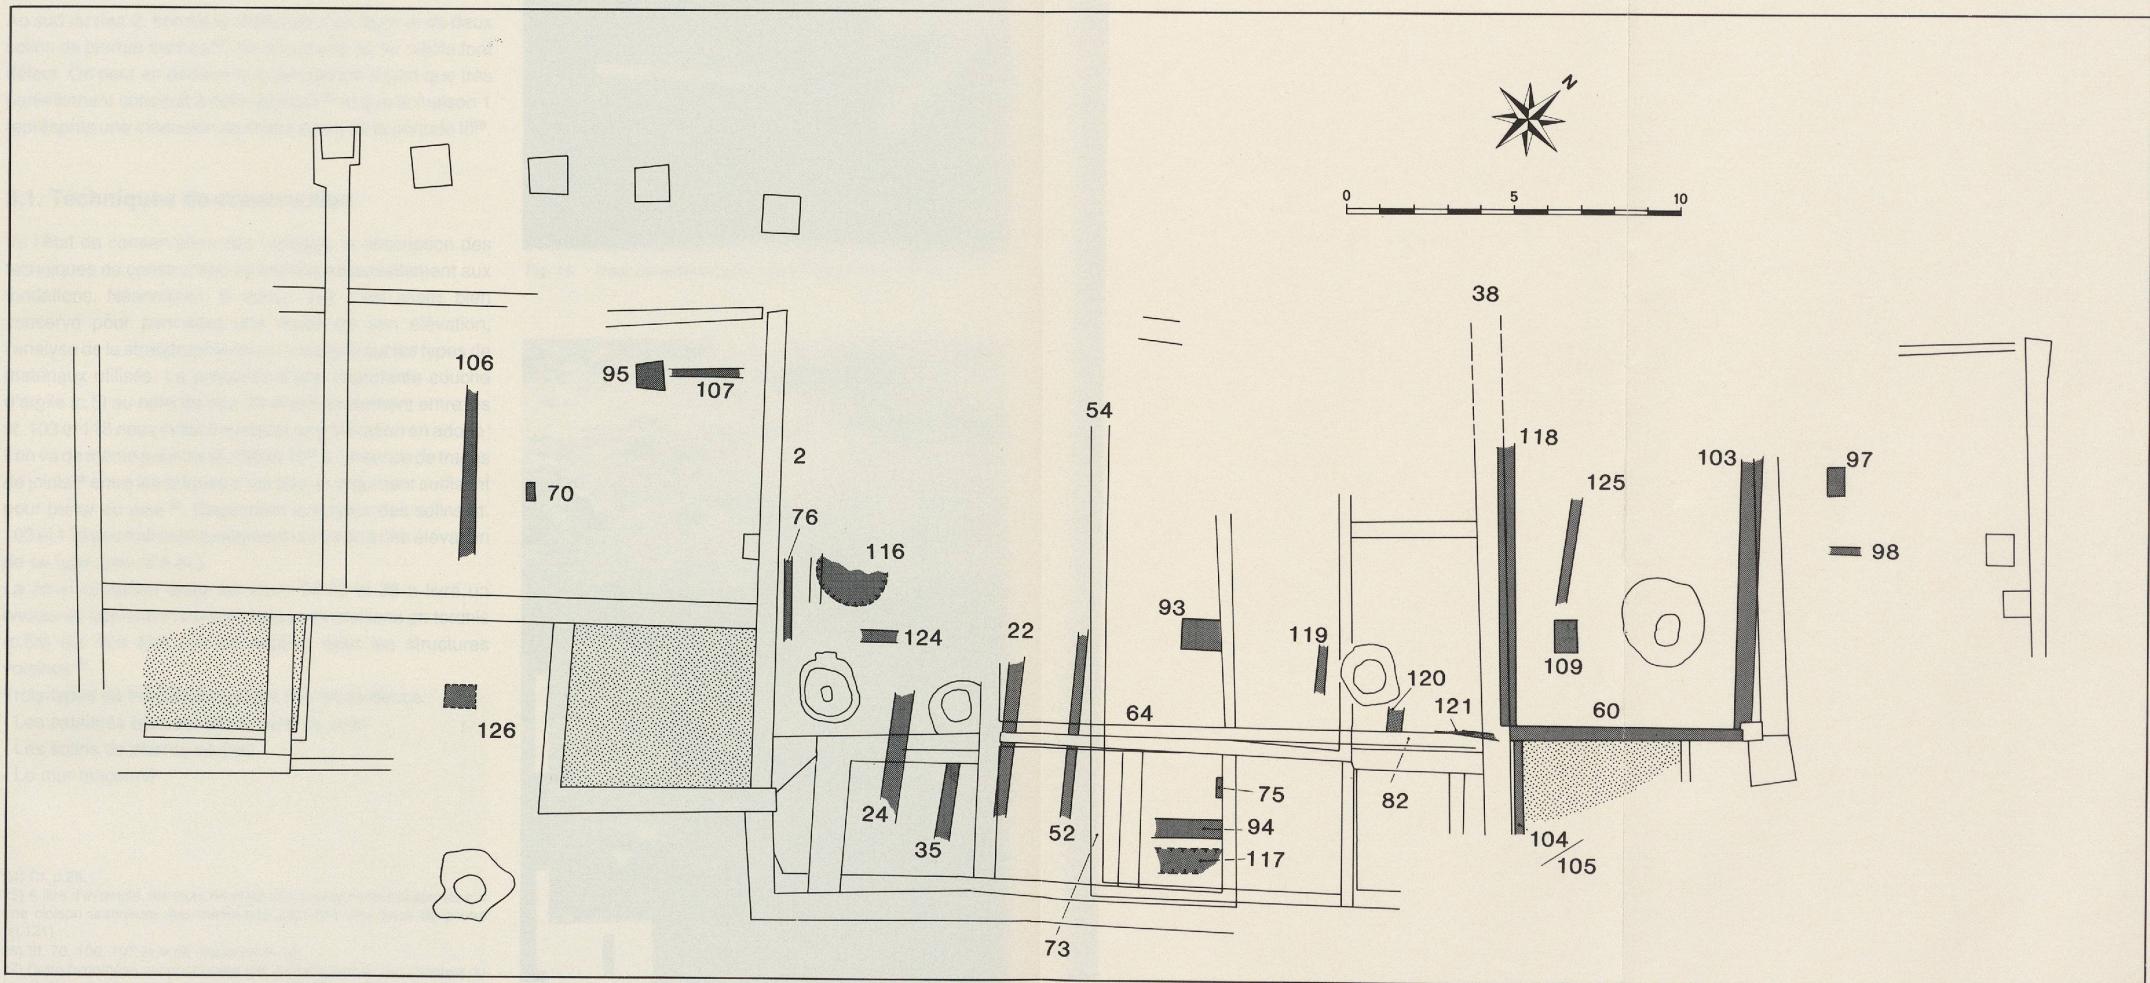
Fig. 10: Plan schématique des constructions du 1er siècle (période II).

3. LES CONSTRUCTIONS DE LA PERIODE II (fig.10)

Les premiers bâtiments de cette frange du *vicus*, construits vers le milieu du Ier siècle²⁰, sont très mal conservés si ce n'est un segment de maison allongée, large d'environ 7 m.; aucun plan ne peut être établi avec certitude. Il faut en chercher les raisons principales dans les matériaux employés pour la construction des murs (bois et terre), l'orientation des structures, qui sera reprise presque parfaitement lors de la période III, et les contraintes de la fouilles qui n'ont pas permis de procéder autrement que par sondages. Néanmoins, nous disposons de quelques éléments pour tenter de proposer une interprétation prudente (fig.10). La présence de foyers²¹ permet de localiser des pièces couvertes, à la rigueur des cours, et la présence d'un caniveau rudimentaire à l'ouest du solin st.94 suggère une limite de maison²². Les sols étaient tous de terre battue (sommet des couches 3) et l'absence totale de tuiles dans la démolition laisse présager des toitures en matières végétales (chaume ou bardeaux)²³. L'alimentation en eau

était vraisemblablement assurée par le puits st.10²⁴. De plus, comme la même orientation a été respectée au cours des siècles, on peut, pour tenter de reconstituer le plan de l'habitat primitif²⁵, tenir compte des murs maçonnés de la période III. En revanche, aucune chronologie relative n'a pu être établie; tout au plus peut-on certifier que le solin de pierres sèches st.105 a succédé à une simple sablière basse st. 104.

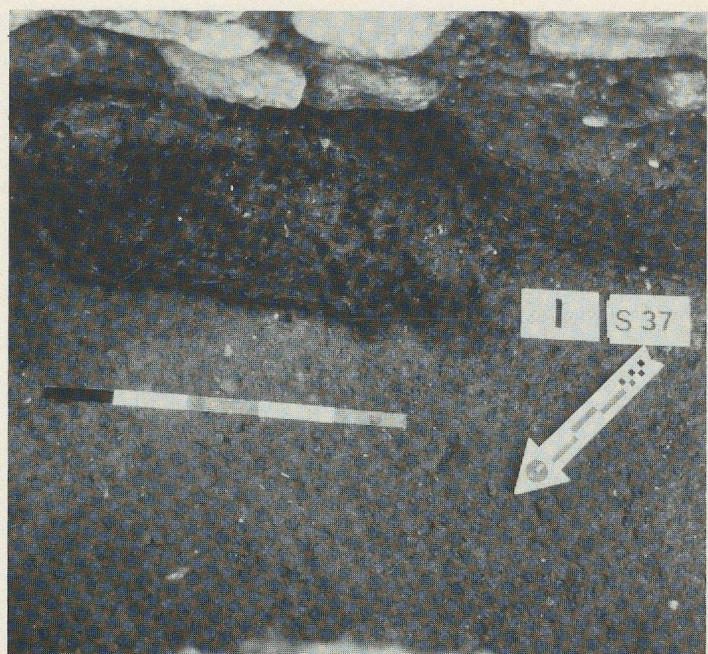
Fig. 11. Trace de sablière basse dépourvue de solin (st. 121).

Avec 11 exemplaires³², c'est de loin le type le mieux représenté. Les sablières basses sont disposées dans le sol sans aucune substructure pour les isoler ou les soutenir (fig.11-12). Il semble que dans ce cas les élévations aient été uniquement en torchis³³.

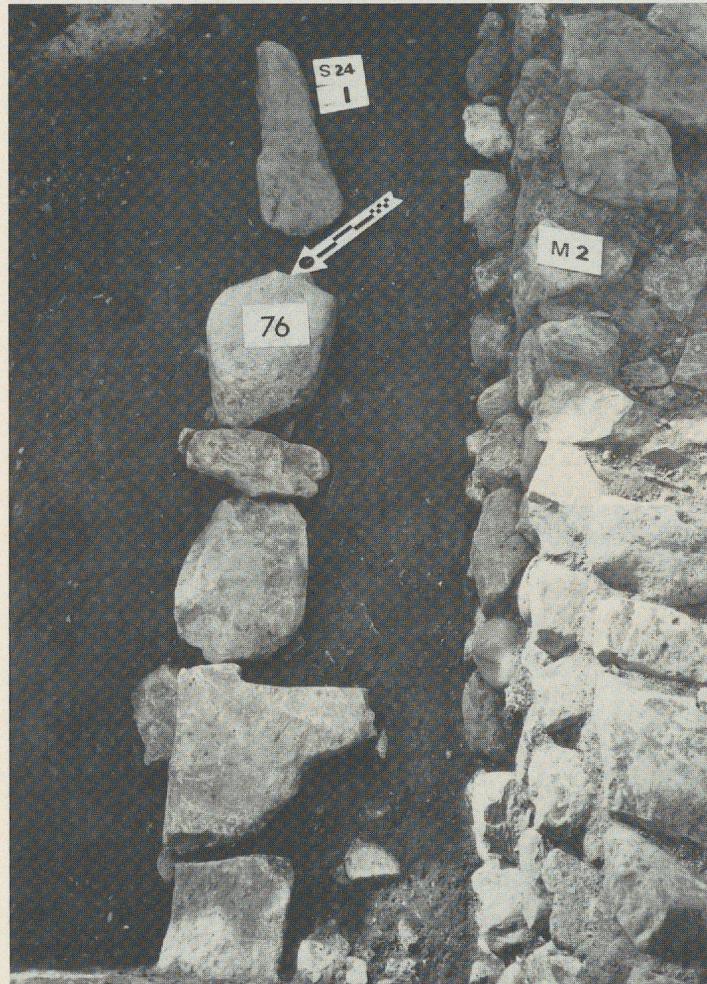
Fig. 13. Solin de pierres sèches (st. 76).

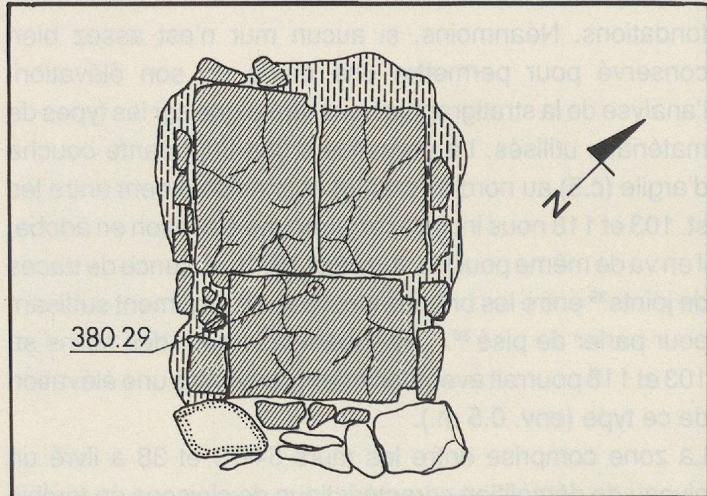
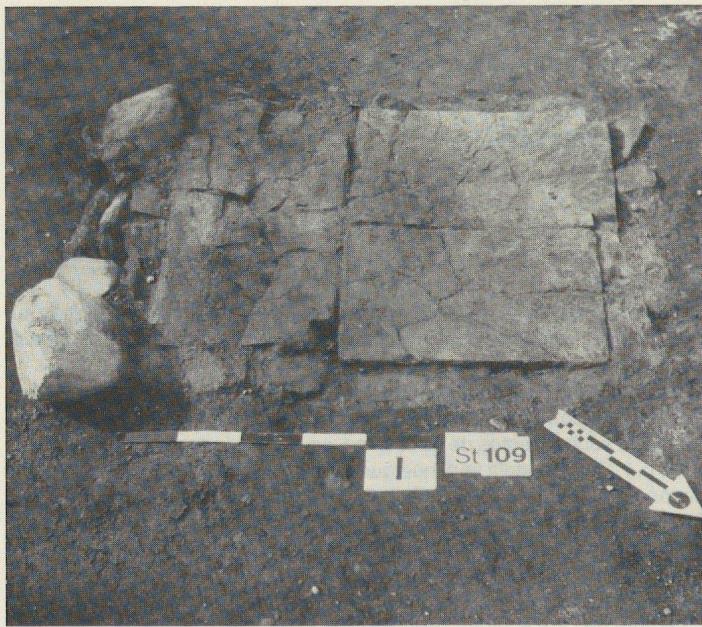
Fig. 14. Foyer (st. 109), éch.: 1/20.

Fig. 15. Foyer (st. 109).

Cinq foyers ont été mis au jour³⁸ en relation avec la période II. Ils sont tous constitués de *tegulae* posées à l'envers (fig.14-17) à l'exception de la st.97 qui est en molasse. Le foyer st.93, le mieux conservé, est soigneusement bordé de pierres - molasse et calcaire - et de fragments de tuiles placés de chant (fig.16-17). Une petite fosse remplie de charbons, d'ossements et de quelques fragments de céramique, malheureusement indatables, a été retrouvée à proximité; il s'agit certainement d'une fosse de vidange en relation avec l'utilisation du foyer.

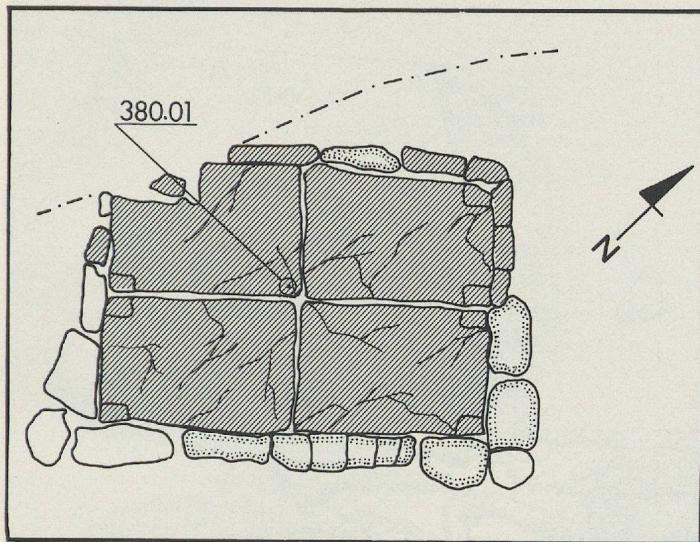
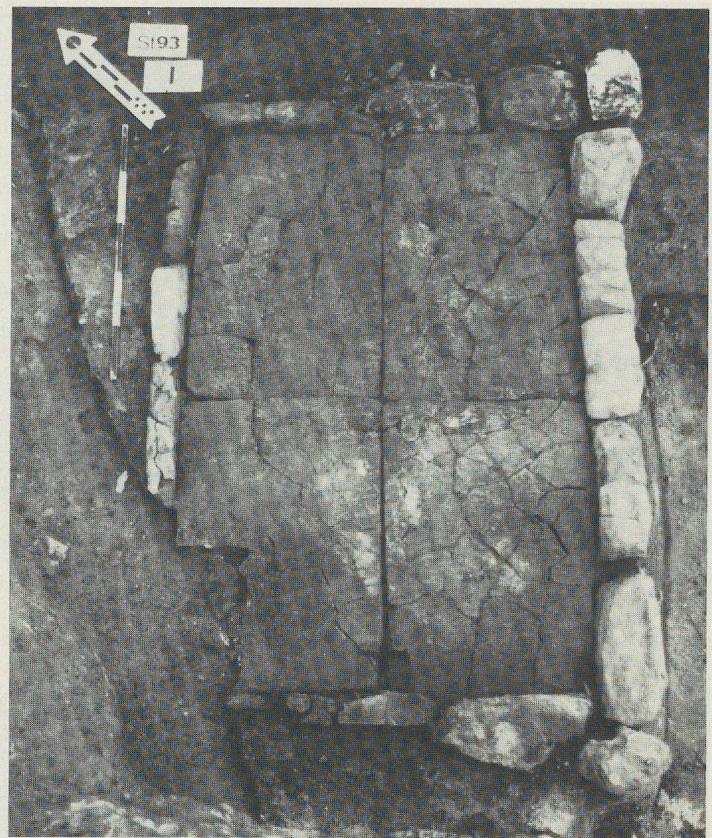
Fig. 16. Foyer (st. 93), éch.: 1/20.

Fig. 17. Foyer (st. 93).

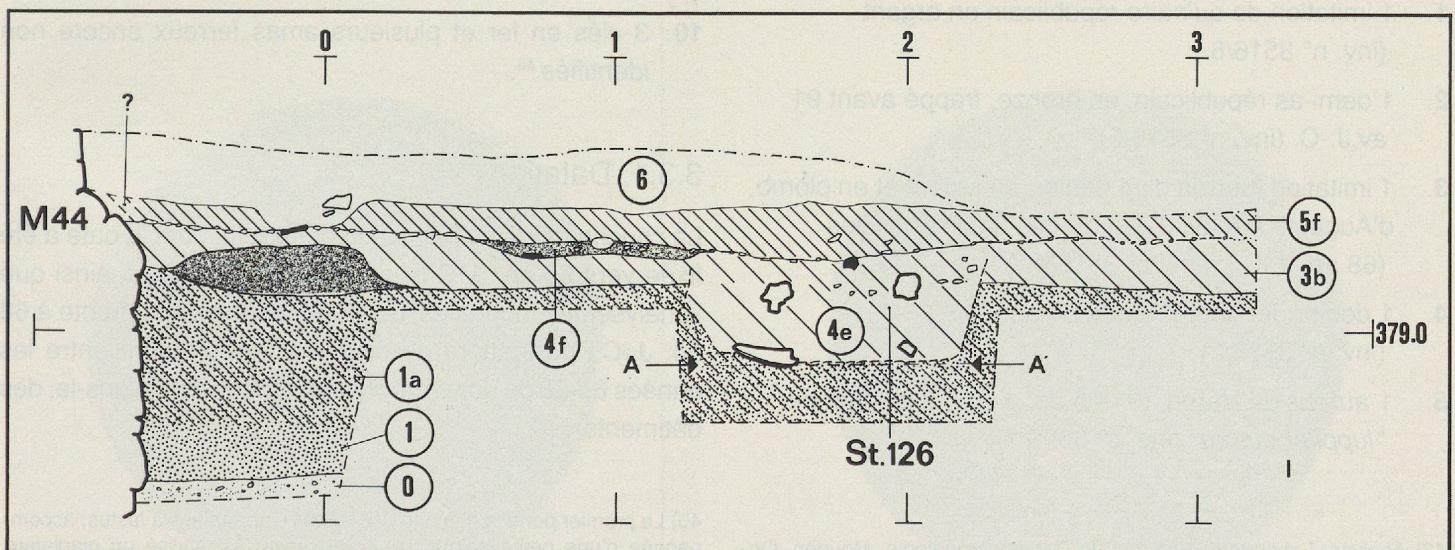
Fig. 18. Coupe stratigraphique, vue est; situation du coffret en bois (st.116); A-A': voir fig.19; (cf. tableau, p.40; situation: fig.52, p.32 bis)

Lors du décapage des niveaux les plus profonds du sondage 23 est apparu une petite fosse rectangulaire remplie de terre noirâtre (fig.18). Elle contenait un important matériel, notamment six monnaies, dont deux *aurei*, deux dés à jouer et un lot de quarante jetons en os qui pouvaient avoir été placés dans un petit sac comme le laisse penser leur dispo-

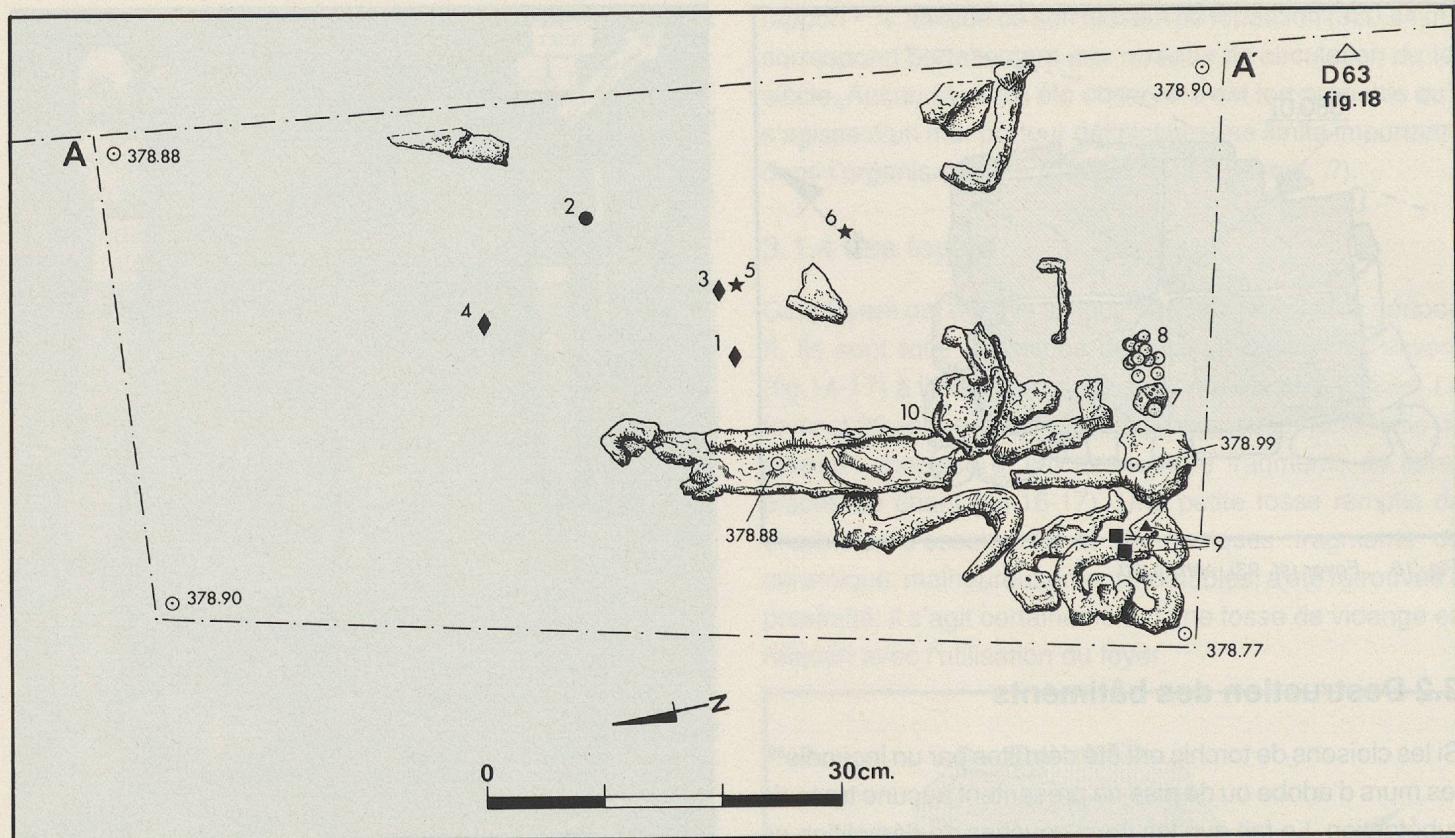
Fig. 19. Situation des objets contenus dans le coffret (st. 116).

sition (fig. 19). Ces objets avaient été vraisemblablement regroupés dans un coffret de bois (env. 0.90 x 0.50 x 0.30 m.); la forme même de la structure ainsi que la présence de ferrures associées à de petits fragments de noyer confirment cette hypothèse⁴³.

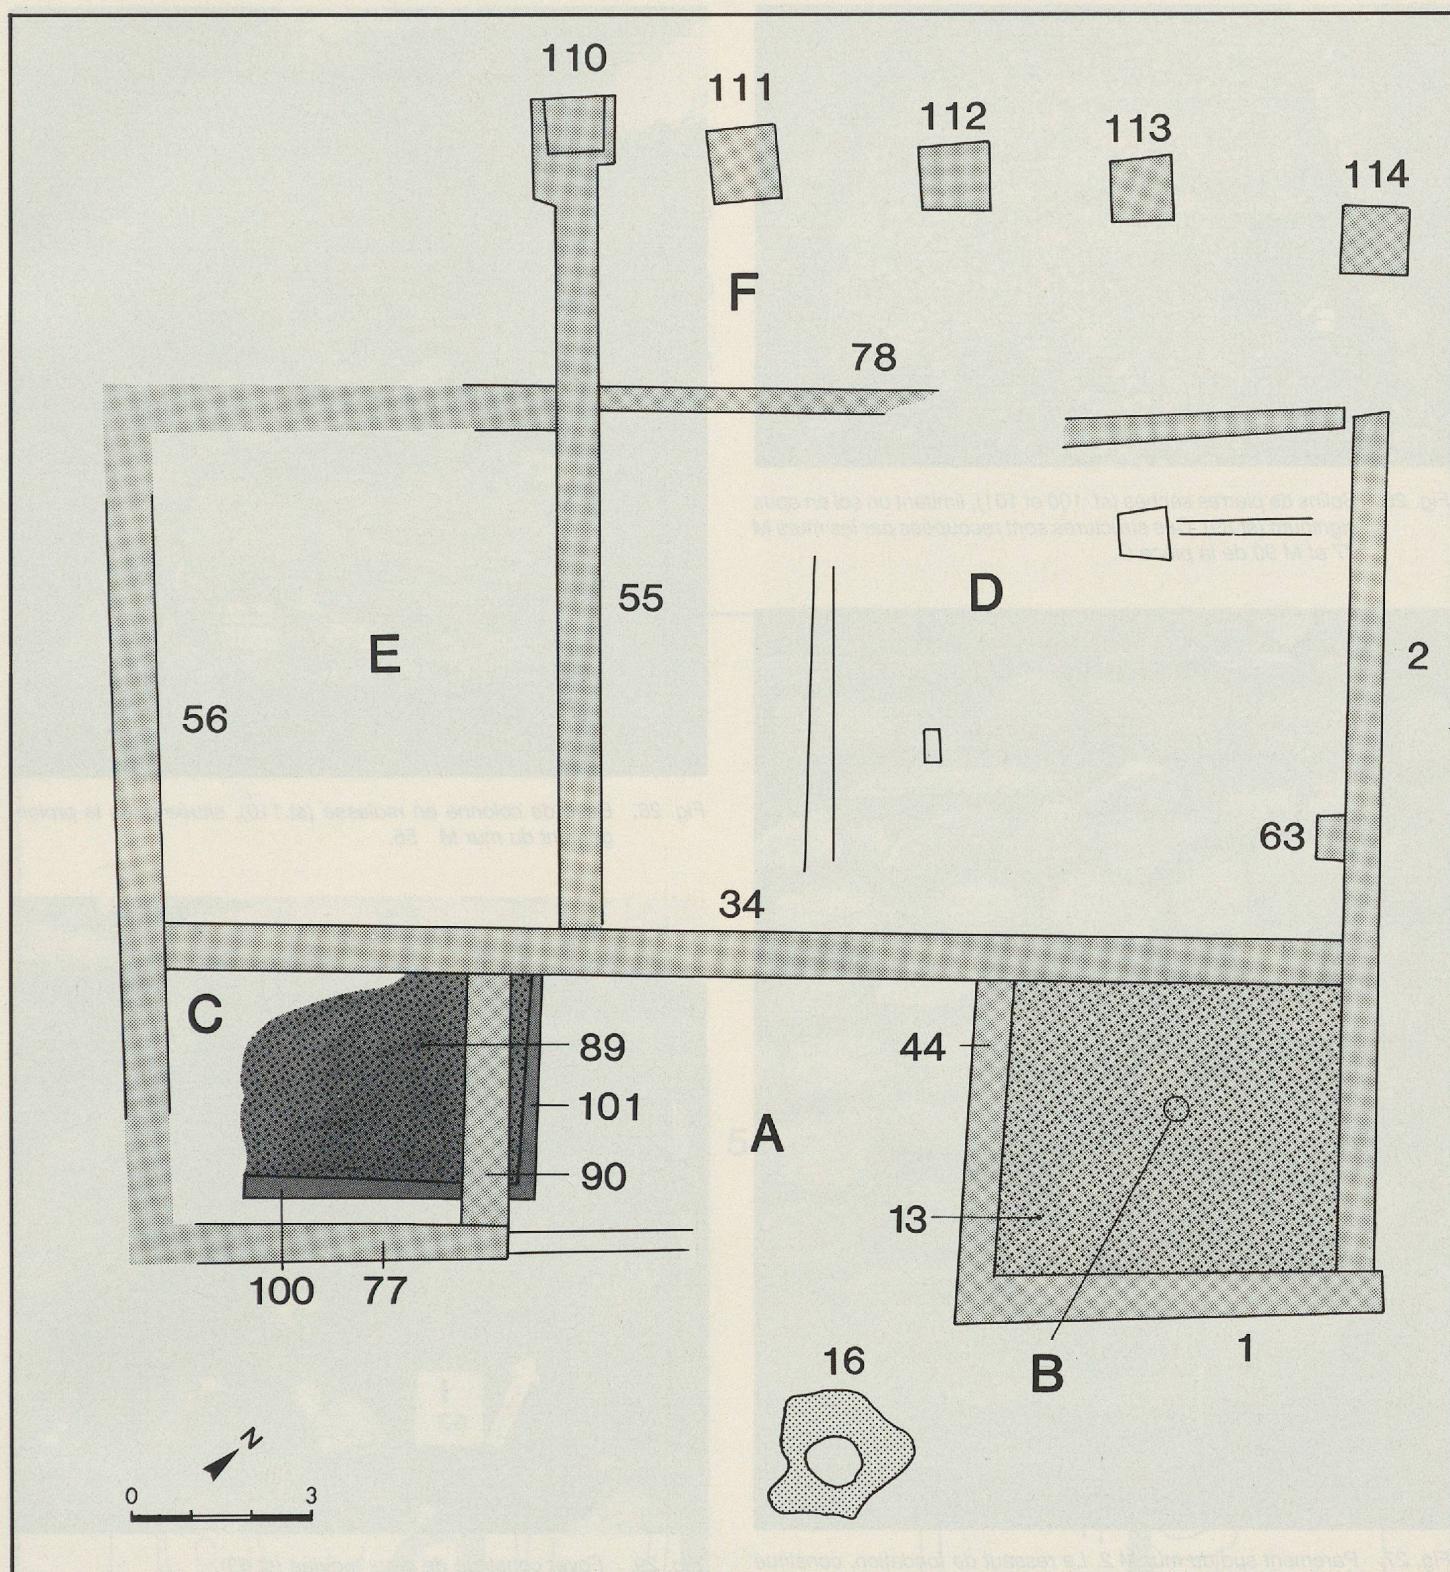
Fig. 25. Plan schématique de la maison 1, état 1: gris foncé; état 2: gris clair.

La totalité de la maison est édifiée d'un seul jet. La plupart des murs présentent les mêmes caractéristiques: larges, profondément fondés et construits en tranchée étroite, ils se distinguent par une maçonnerie de qualité; ils ne sont cependant jamais liés entre eux⁴⁹ (fig.27). Deux murs fermant la pièce C (M 77 et M 90), aux fondations légères, font exception, peut-être à cause de la préexistence du local avec *opus signinum* de l'état 1 (fig.26). Le portique (F), au sol de terre battue, est séparé de la pièce D par un simple solin de pierres sèches (st.78); il comportait cinq colonnes supportées par des bases en molasse irrégulièrement disposées (st.110 à 114, fig.28).

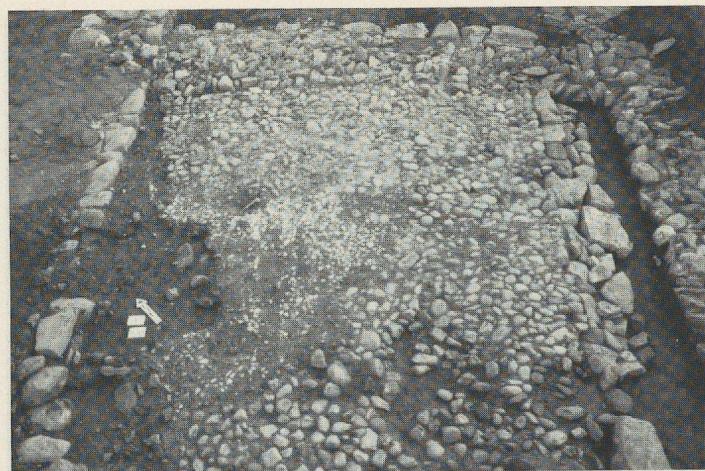
Fig. 26. Solins de pierres sèches (st. 100 et 101), limitant un sol en opus signinum (st.89). Ces structures sont recoupées par les murs M 77 et M 90 de la pièce C.

Il est représenté par un petit local en matériaux légers, que viendra obliterer la pièce C de l'état 2. Deux solins de pierres sèches (st.100 et 101), limitent, à l'altitude de 379,50 m., un sol en *opus signinum* (st.89) sur hérisson de boulets; de petits fragments de tuile et de calcaire font office de *crustae*. Au sud et à l'ouest, la structure devait s'appuyer contre des sablières basses aujourd'hui disparues. La pièce ainsi délimitée ne peut être rattachée à aucune autre structure, ni datée de manière absolue (fig.26).

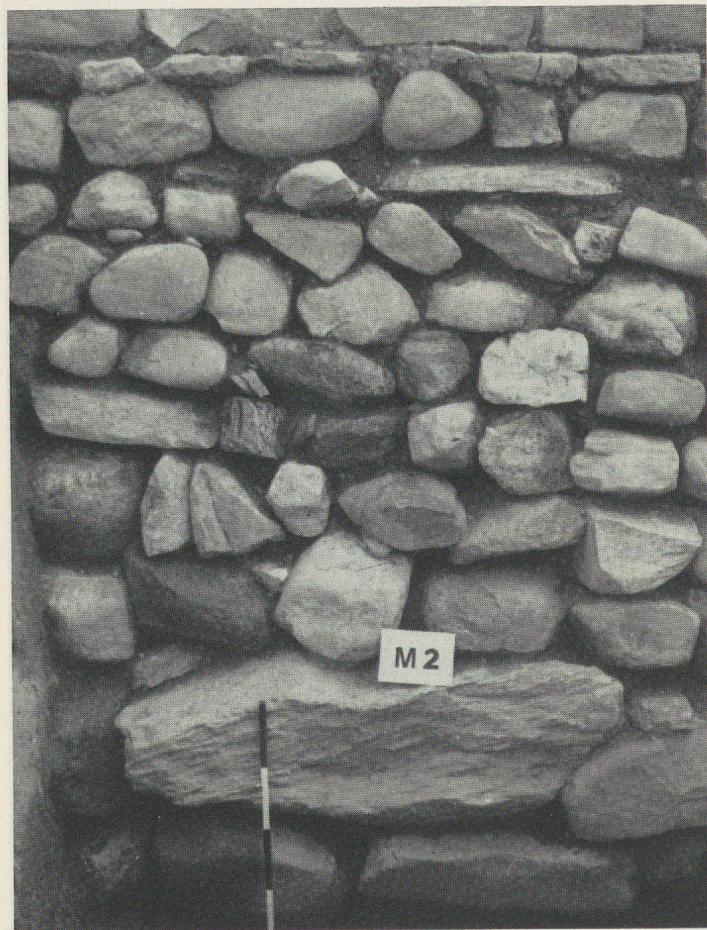
Fig. 27. Parement sud du mur M 2. Le ressaut de fondation, constitué d'une mince assise de réglage, est nettement visible.

De tous les murs, seul M 2 possède encore son ressaut de fondation, correspondant à un niveau de sol en terre battue à l'altitude de 379.90 m.; il sert d'appui à un foyer constitué de deux *tegulae* (st.63, fig.29). Le sol de terrazzo (st.13) de la pièce B est à la même altitude.

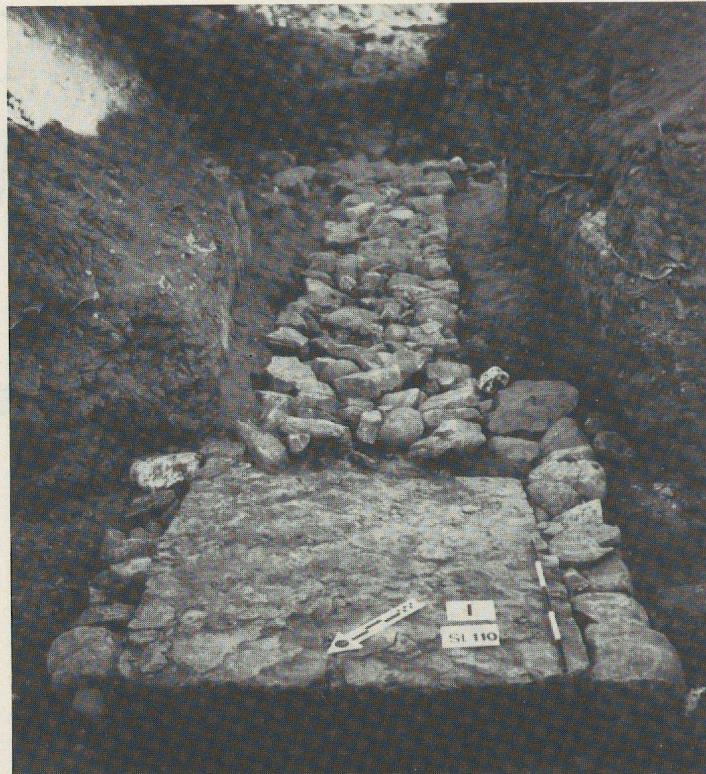
Fig. 28. Base de colonne en molasse (st.110), située dans le prolongement du mur M 55.

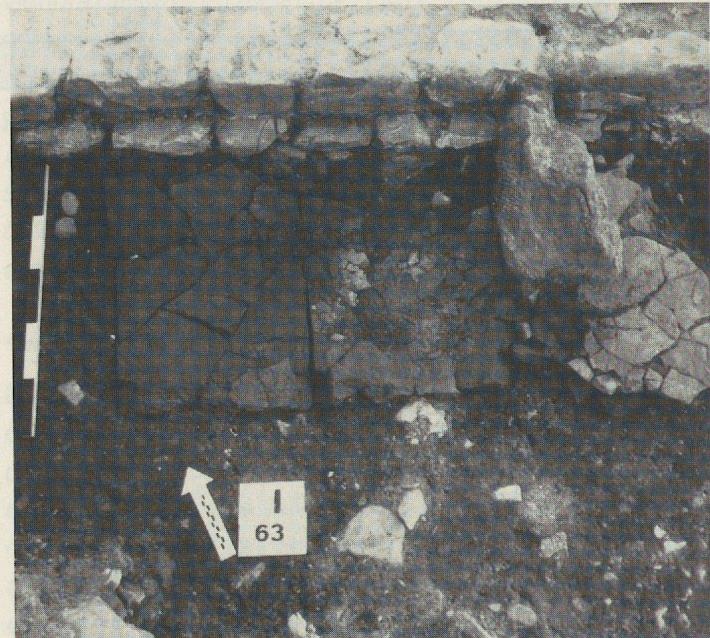
Fig. 29. Foyer constitué de deux tegulae (st.63).

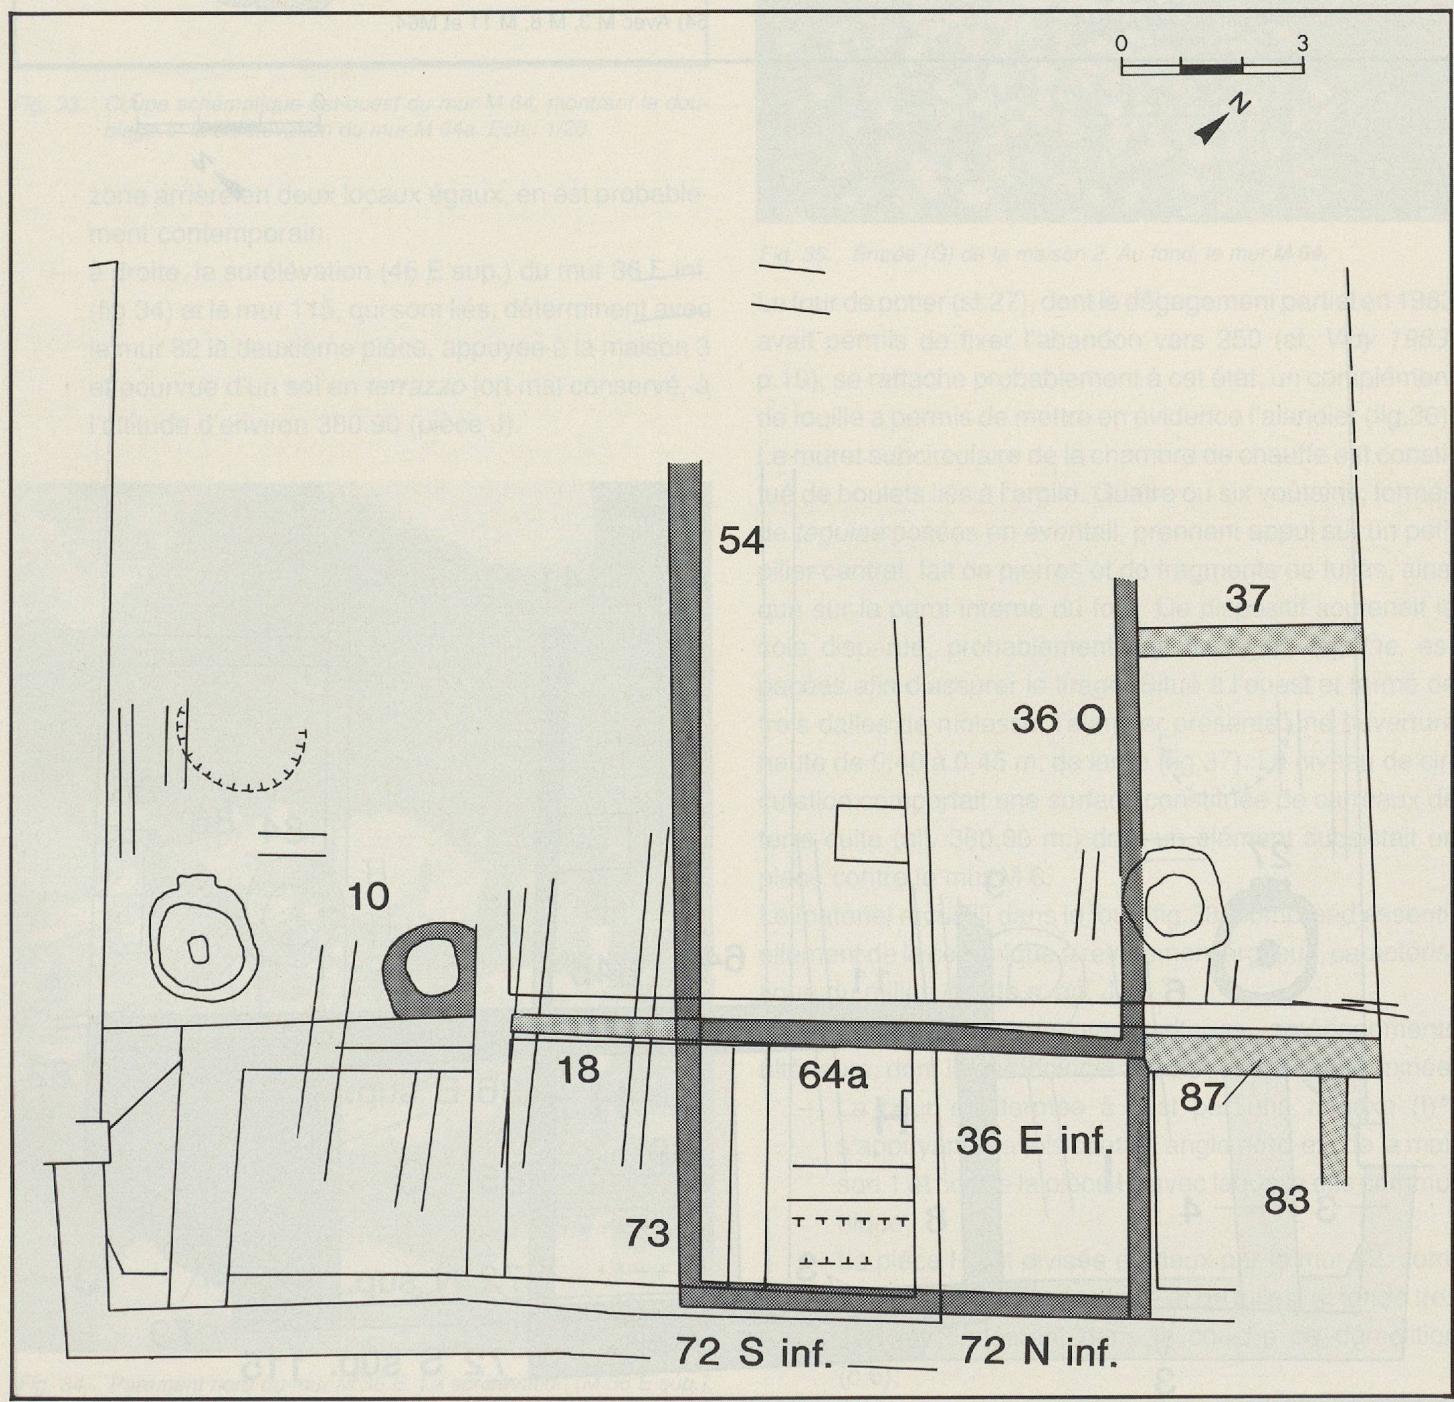
Fig. 30. Plan schématique de la maison 2, état 1 (gris foncé); en gris clair: murs postérieurs.

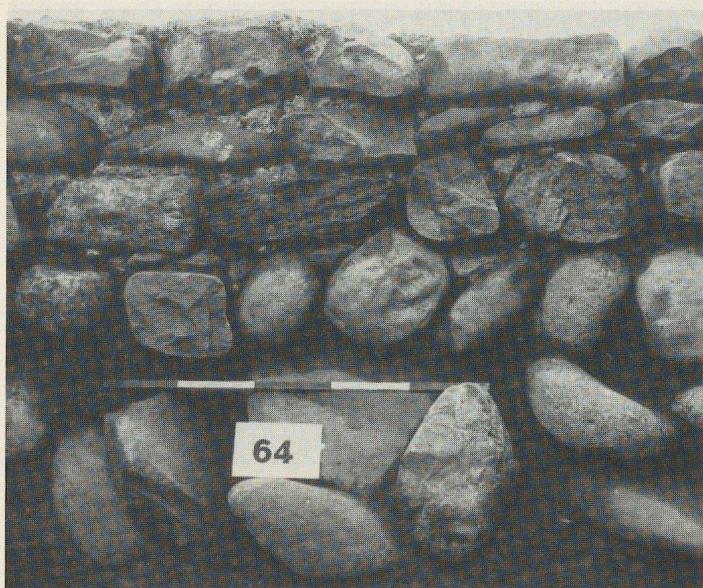
Fig. 31. Parement est du mur M 64a.

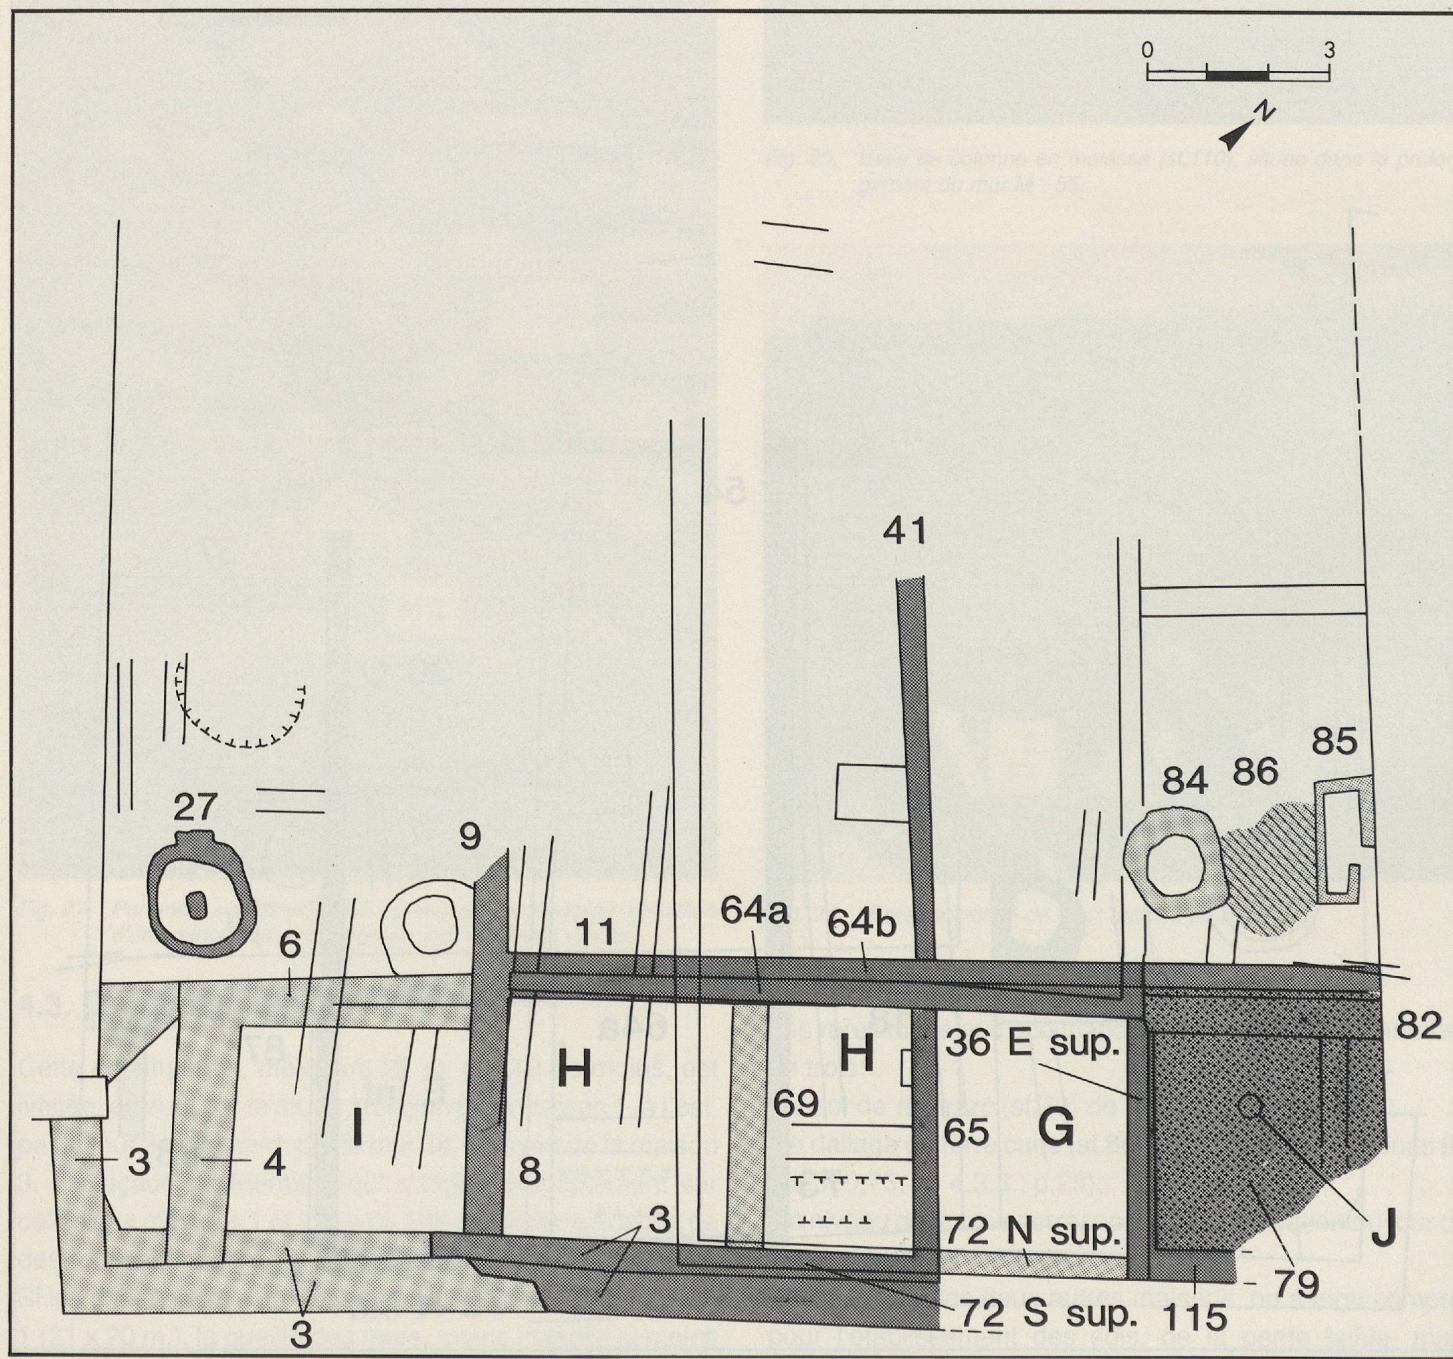
Fig. 32. Plan schématique de la maison 2, état 2 (gris foncé); en gris clair: structures et murs postérieurs.

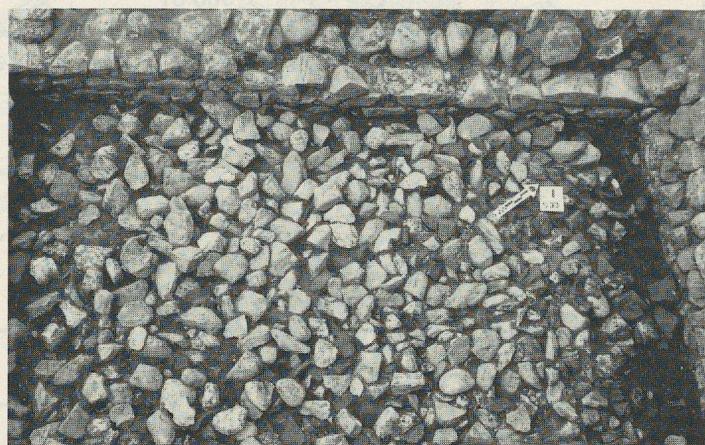
Fig. 35. Entrée (G) de la maison 2. Au fond, le mur M 64.

L'espace (G) compris entre ces deux locaux avait été entièrement excavé jusqu'aux sables et graviers propres et rempli de cailloux mêlés de fragments de tuiles, jusqu'au niveau de l'arasement du mur 72 N inf. (380,35 m., fig.35). Il s'agit peut-être de l'entrée principale de la maison, qui n'était probablement pas couverte; cet amas de cailloux, servant de puits perdu, devait permettre l'évacuation des eaux des toits voisins.

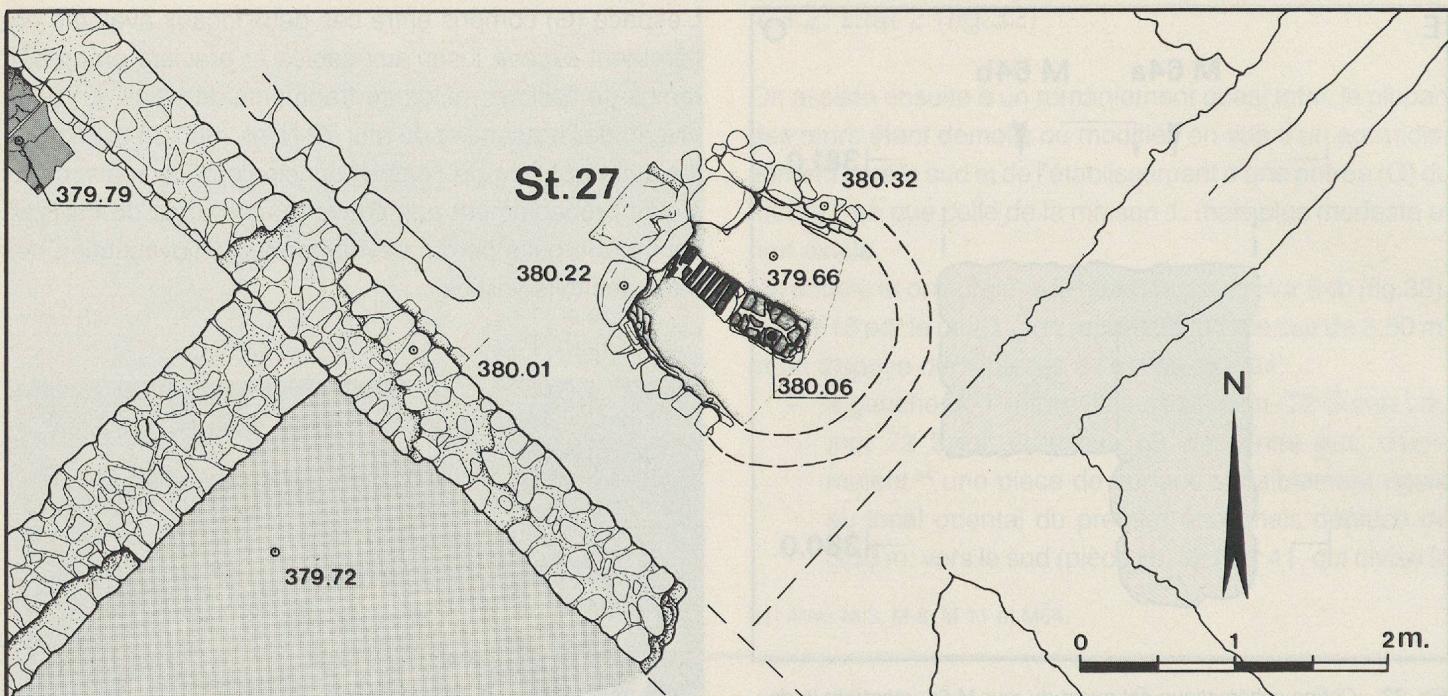
Fig. 36. Maison 2, détail de la zone du four de potier st. 27.

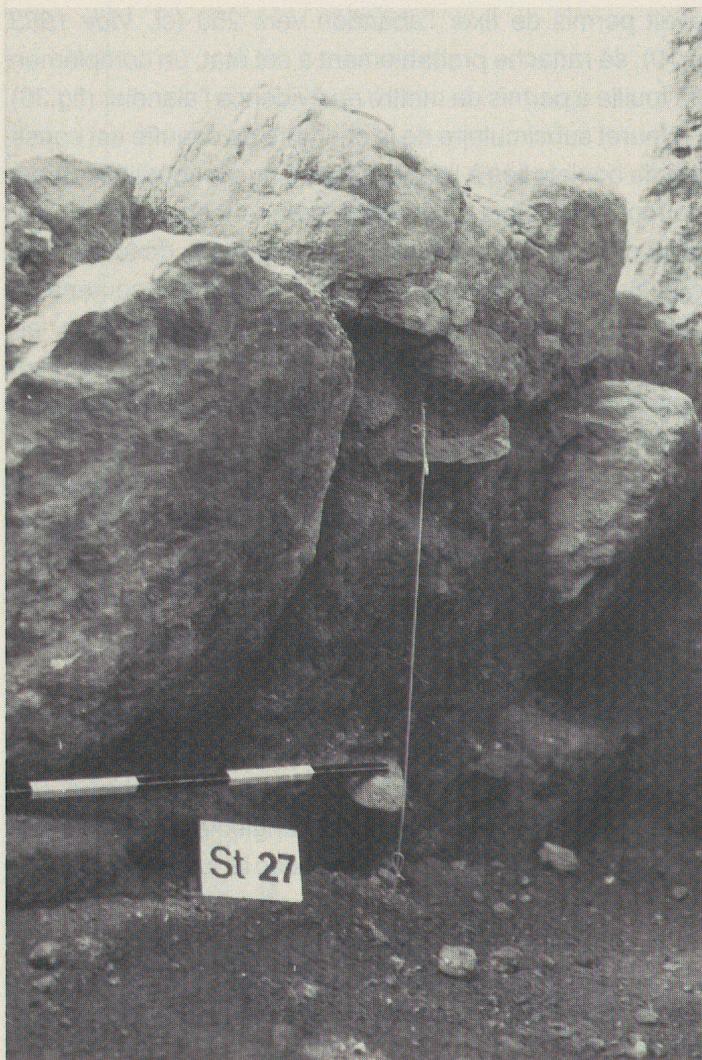
Fig. 37. Alandier du four de potier (st. 27), vu du nord-ouest, formé de trois dalles de molasse.

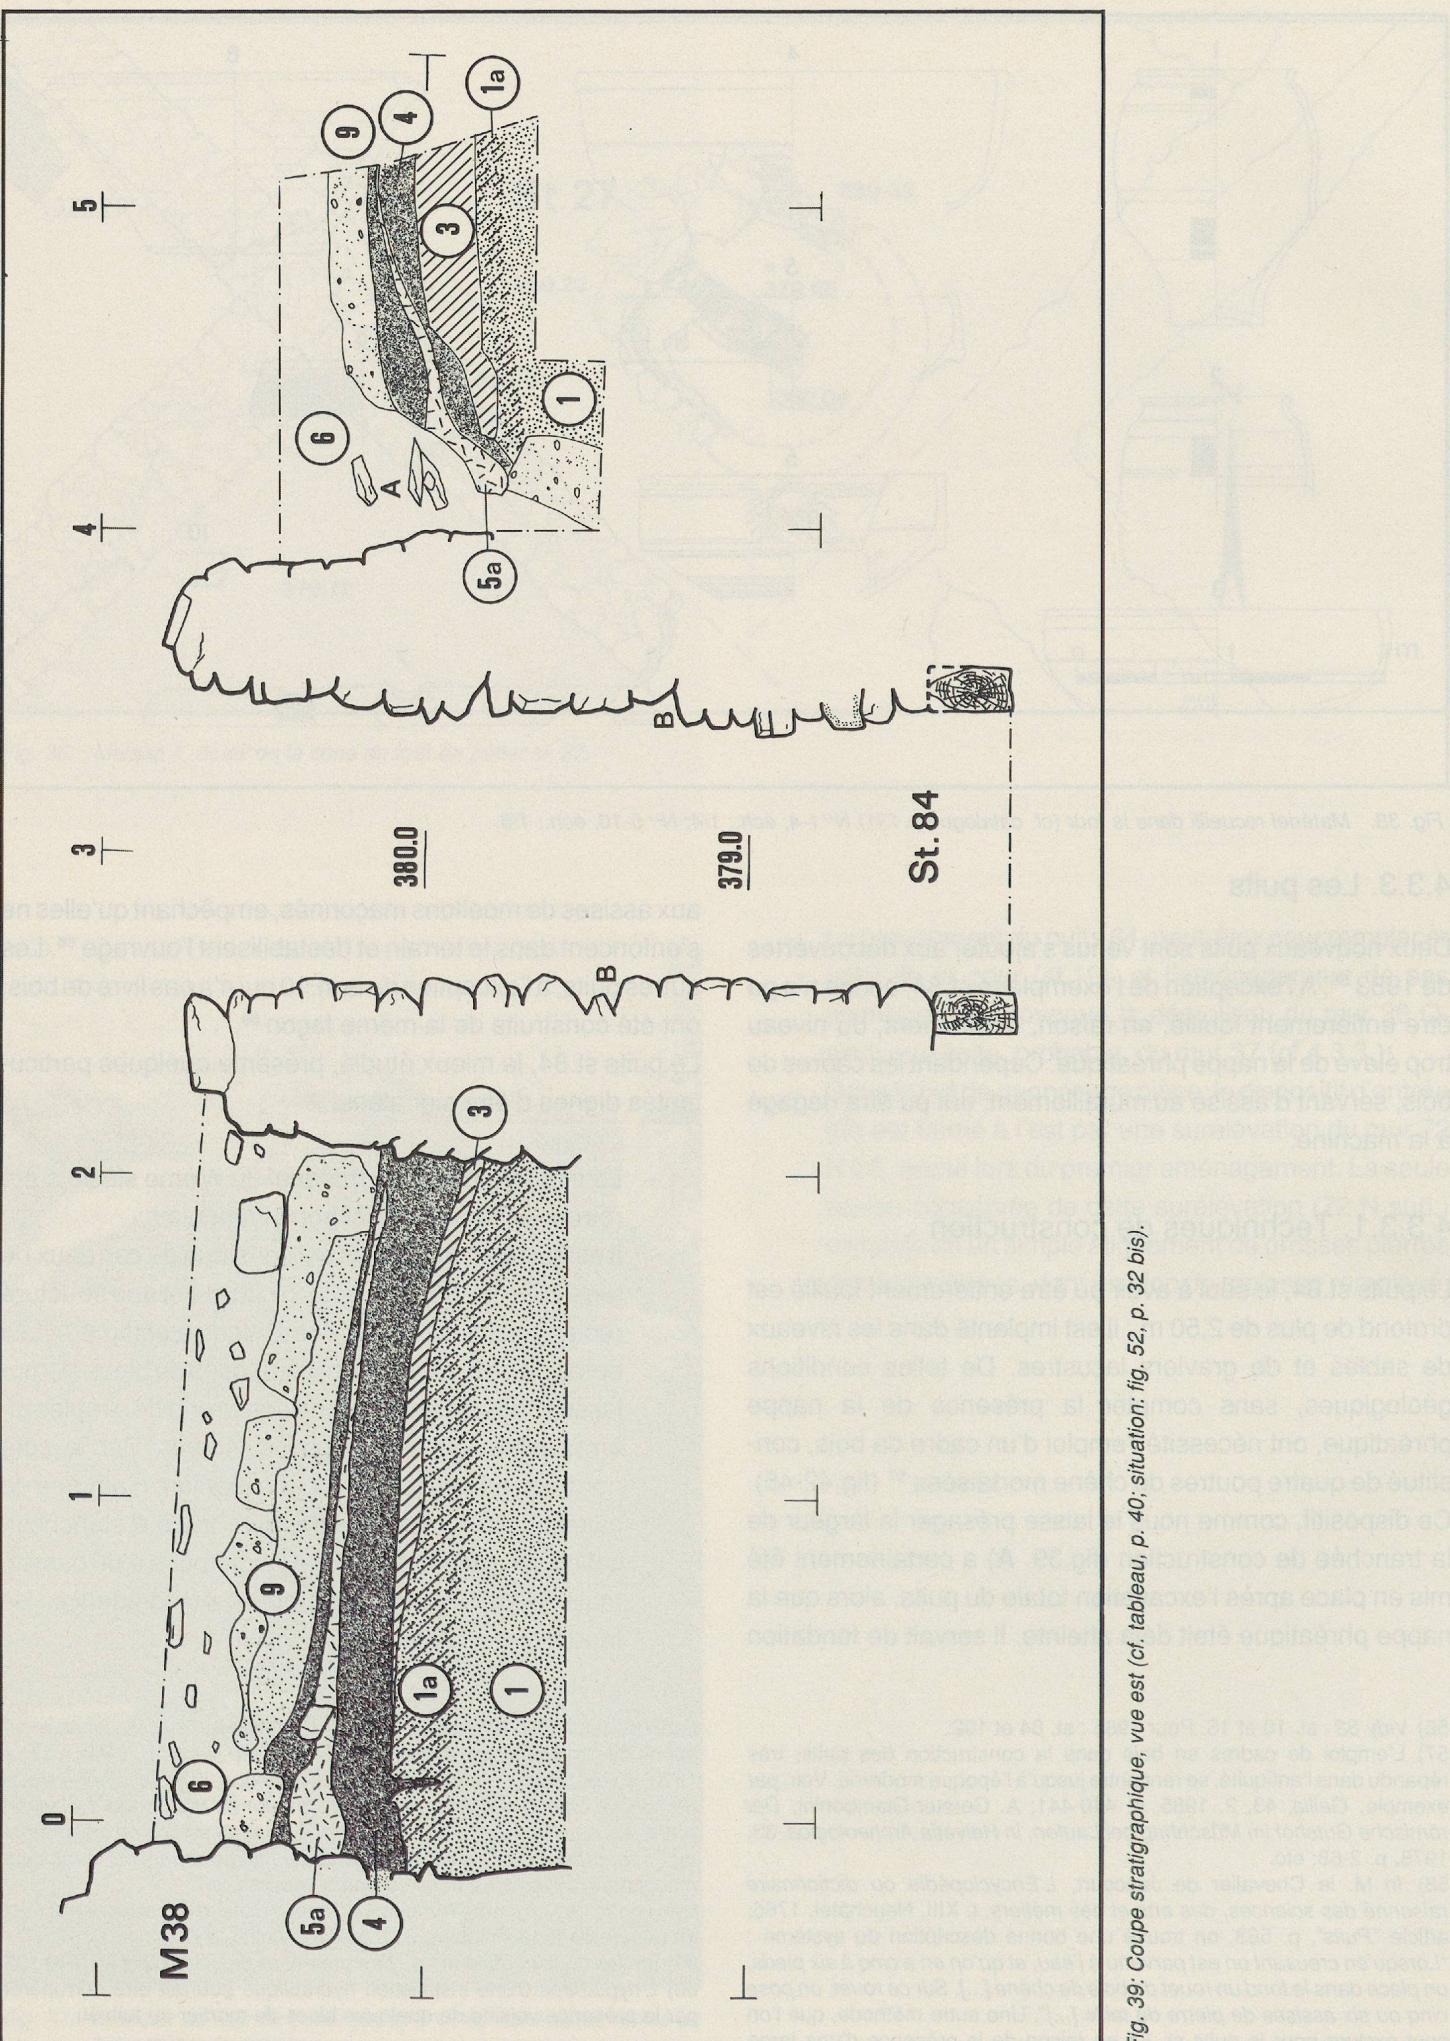
Fig. 39: Coupe stratigraphique, vue est (cf. tableau, p. 40; situation: fig. 52, p. 32 bis).
