Zeitschrift:	Cahiers d'archéologie romande
Herausgeber:	Bibliothèque Historique Vaudoise
Band:	42 (1989)
Artikel:	Le vicus gallo-romain de Lousonna-Vidy : le quartier occidental, le sanctuaire indigène : rapport préliminaire sur la campagne de fouilles 1985
Autor:	Paunier, Daniel / Bernal, José / Castella, Daniel
Kapitel:	Le secteur I
DOI:	https://doi.org/10.5169/seals-835468

LE SECTEUR I

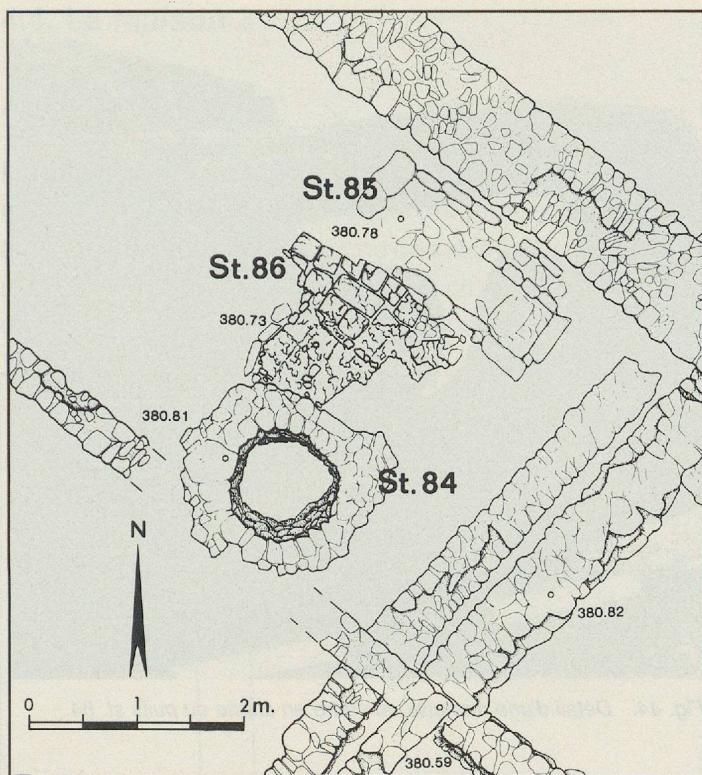
Fig. 40. Maison 2. Détail de la zone du puits st. 84.

Le puits st.84, le seul à avoir pu être entièrement fouillé est profond de plus de 2,50 m.; il est implanté dans les niveaux de sables et de graviers lacustres. De telles conditions géologiques, sans compter la présence de la nappe phréatique, ont nécessité l'emploi d'un cadre de bois, constitué de quatre poutres de chêne mortaisées⁵⁷ (fig.42-45). Ce dispositif, comme nous le laisse présager la largeur de la tranchée de construction (fig.39, A) a certainement été mis en place après l'excavation totale du puits, alors que la nappe phréatique était déjà atteinte. Il servait de fondation

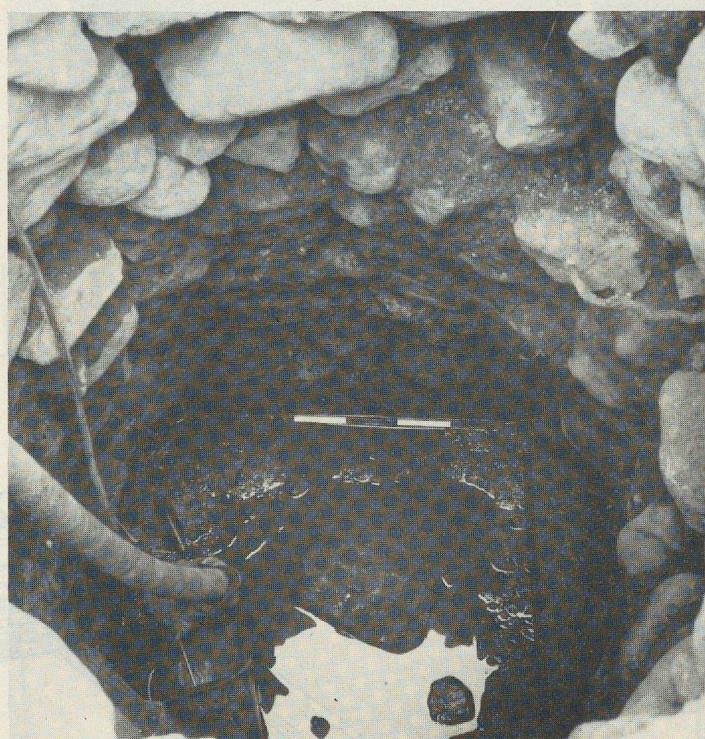
Fig. 42. Le puits st. 84 en cours de fouille. Au fond apparaît un élément du cadre en chêne.

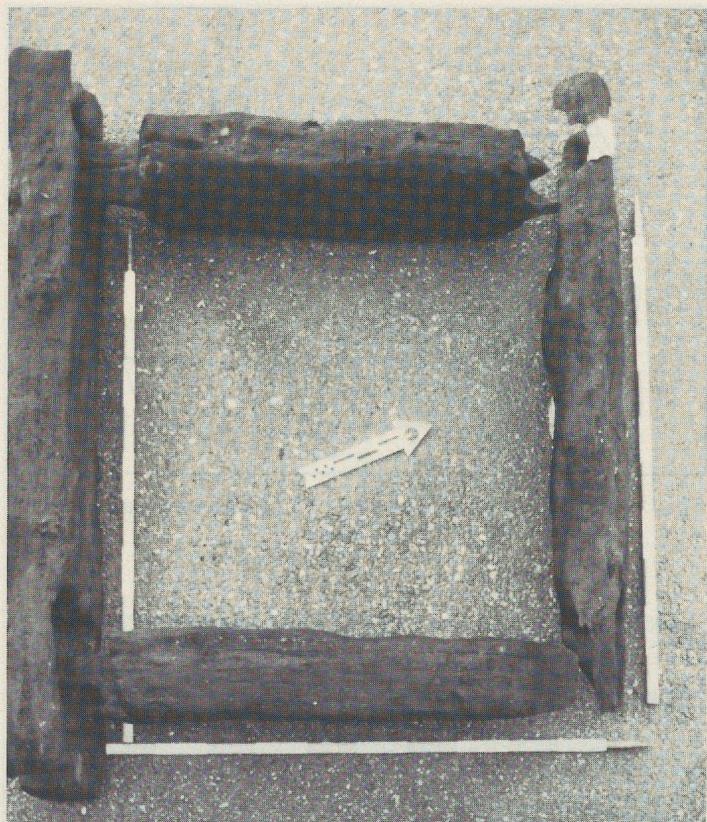
Fig. 43. Cadre en chêne du puits st. 84.

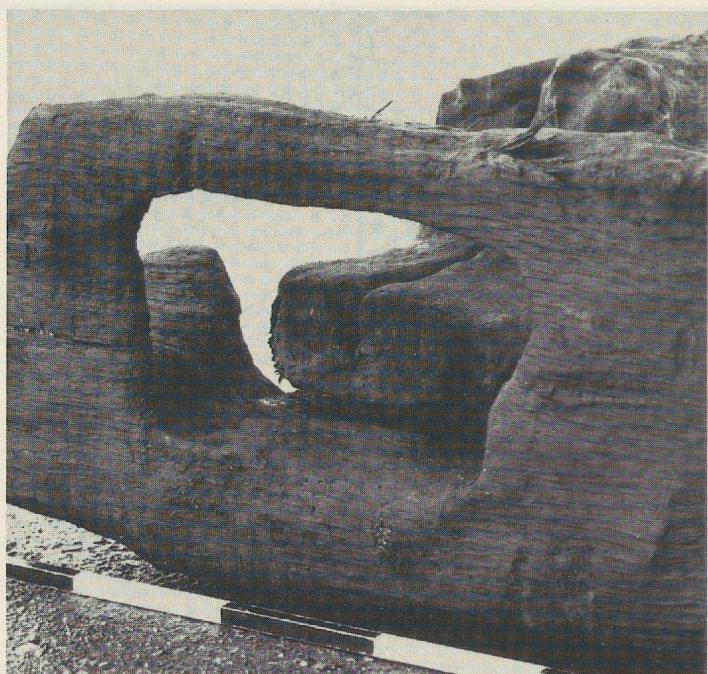
Fig. 44. Détail d'une mortaise du cadre en chêne du puits st. 84.

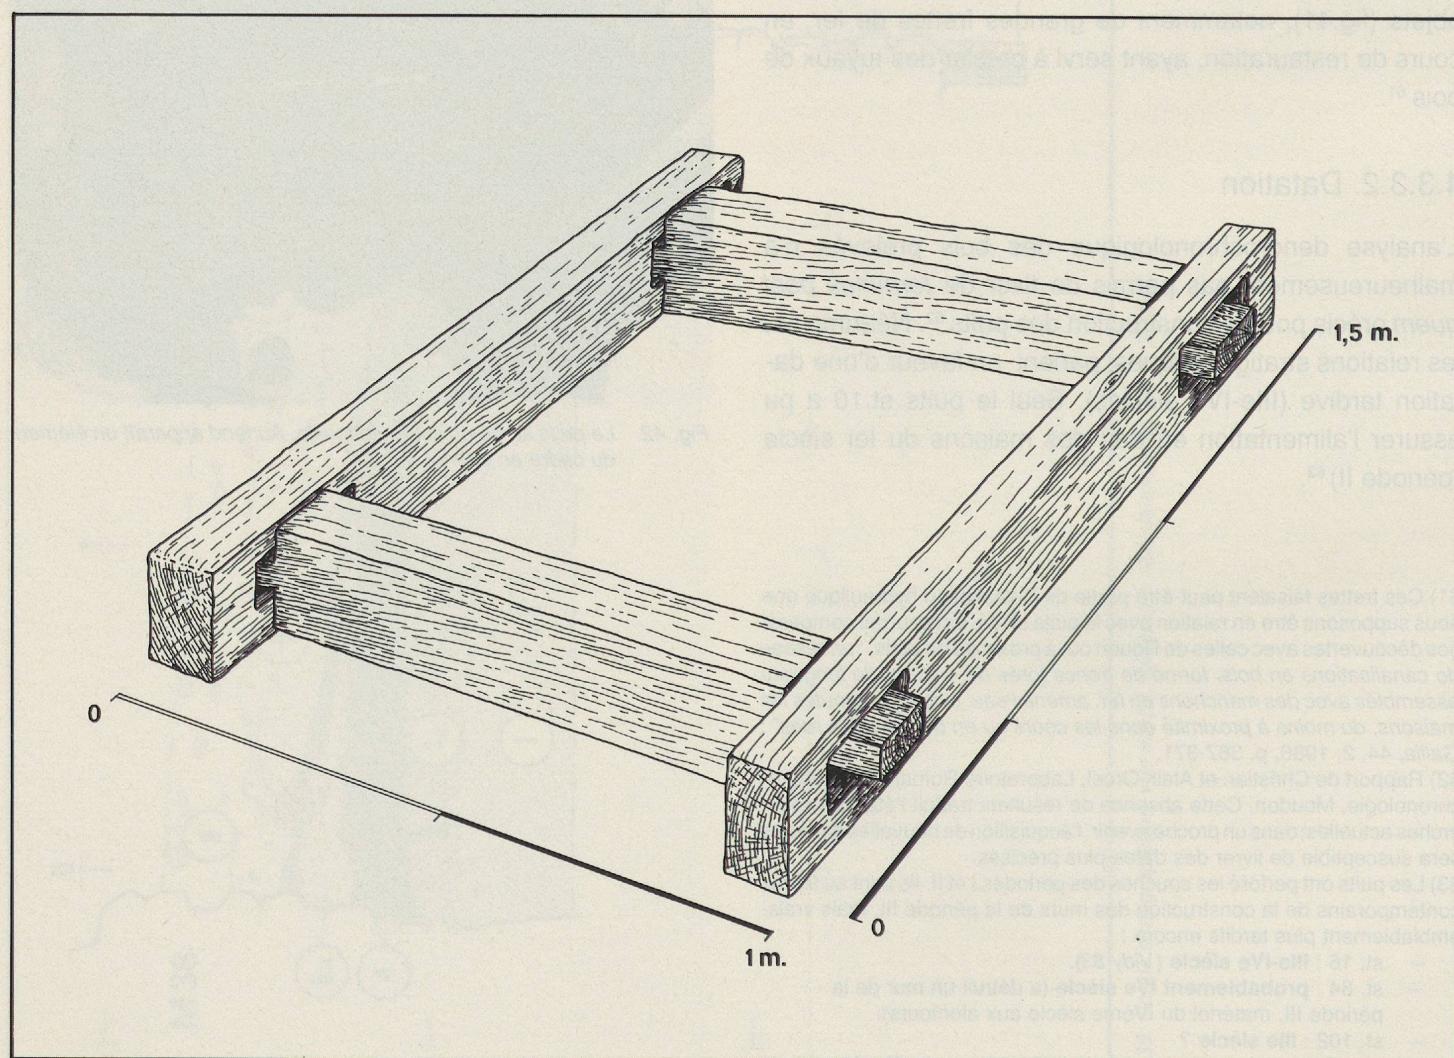
Fig. 45. Essai de reconstitution du cadre en chêne du puits st. 84.

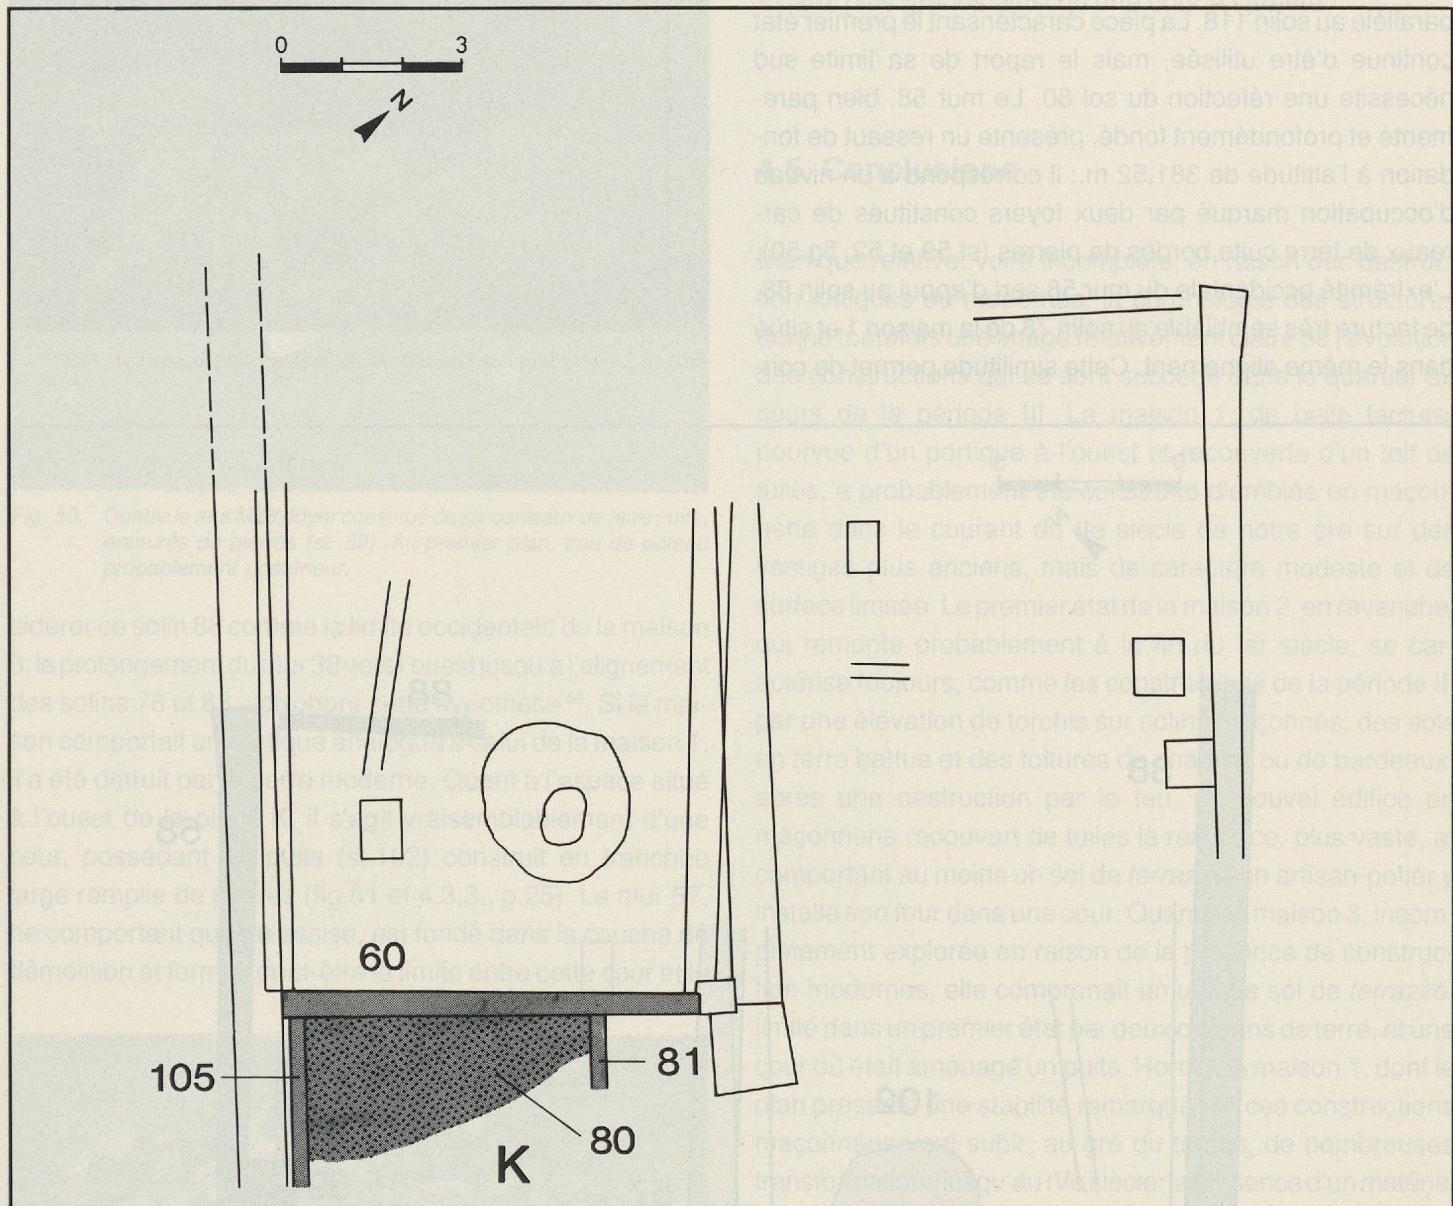
Fig. 46. Plan schématique de la maison 3, état 1.

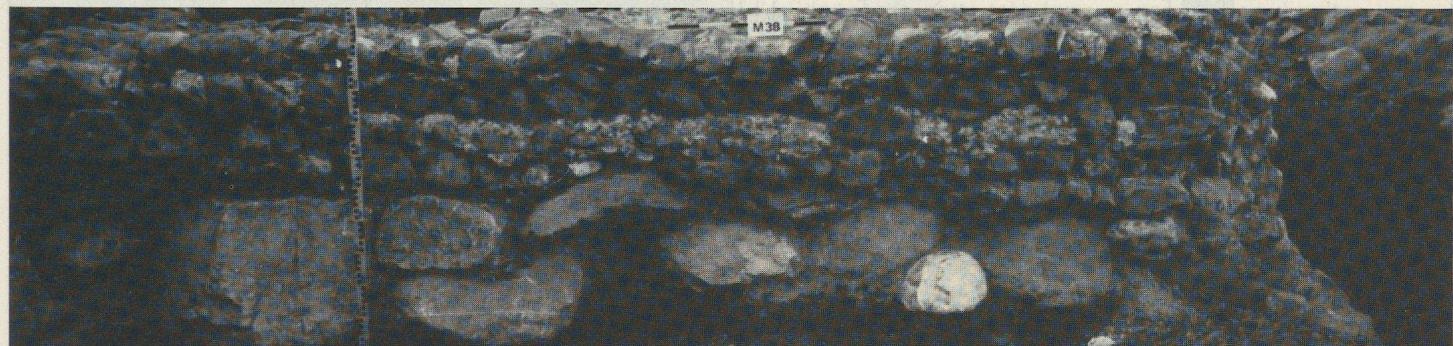
Fig. 47. Parement nord du mur M 38. Le solin st.118, constitué de grosses pierres irrégulières, est bien visible.

Ultérieurement, le mur en terre 105 est remplacé par le mur 38, construction massive, peu soignée mais solide, réutilisant partiellement comme fondation le solin 118 (fig.47 et 48). Ce solin n'étant plus en fonction depuis le dépôt de la couche de sable, force est de reconstituer à cet emplacement la permanence d'une limite entre les maisons 2 et 3. Une coupe du mur 38, à la hauteur du mur 37, a d'ailleurs révélé la trace d'une poutre sous-jacente, probablement parallèle au solin 118. La pièce caractérisant le premier état continue d'être utilisée, mais le report de sa limite sud nécessite une réfection du sol 80. Le mur 58, bien parementé et profondément fondé, présente un ressaut de fondation à l'altitude de 381,52 m.; il correspond à un niveau d'occupation marqué par deux foyers constitués de carreaux de terre cuite bordés de pierres (st.59 et 52, fig.50). L'extrémité occidentale du mur 58 sert d'appui au solin 88, de facture très semblable au solin 78 de la maison 1 et situé dans le même alignement. Cette similitude permet de con-

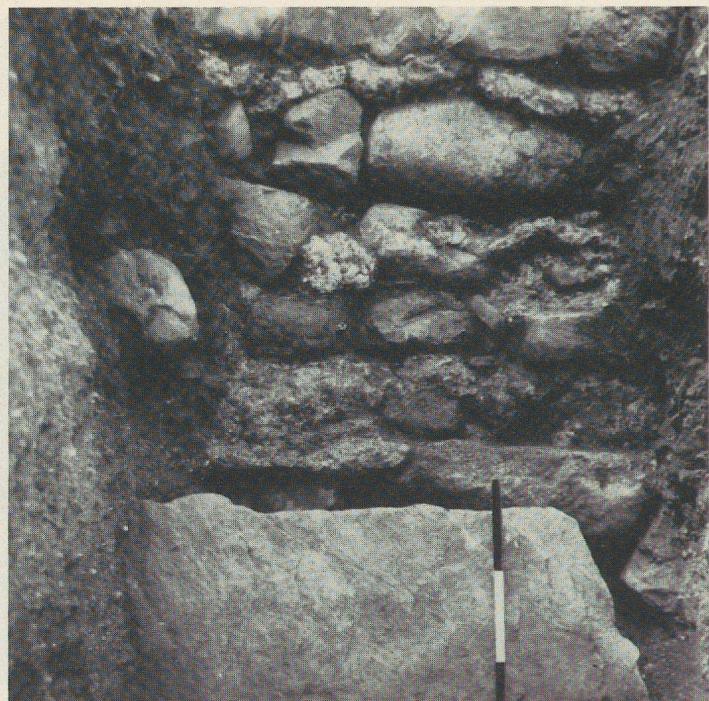
Fig. 48. Parement nord du mur M 38, surmontant le solin st. 118.

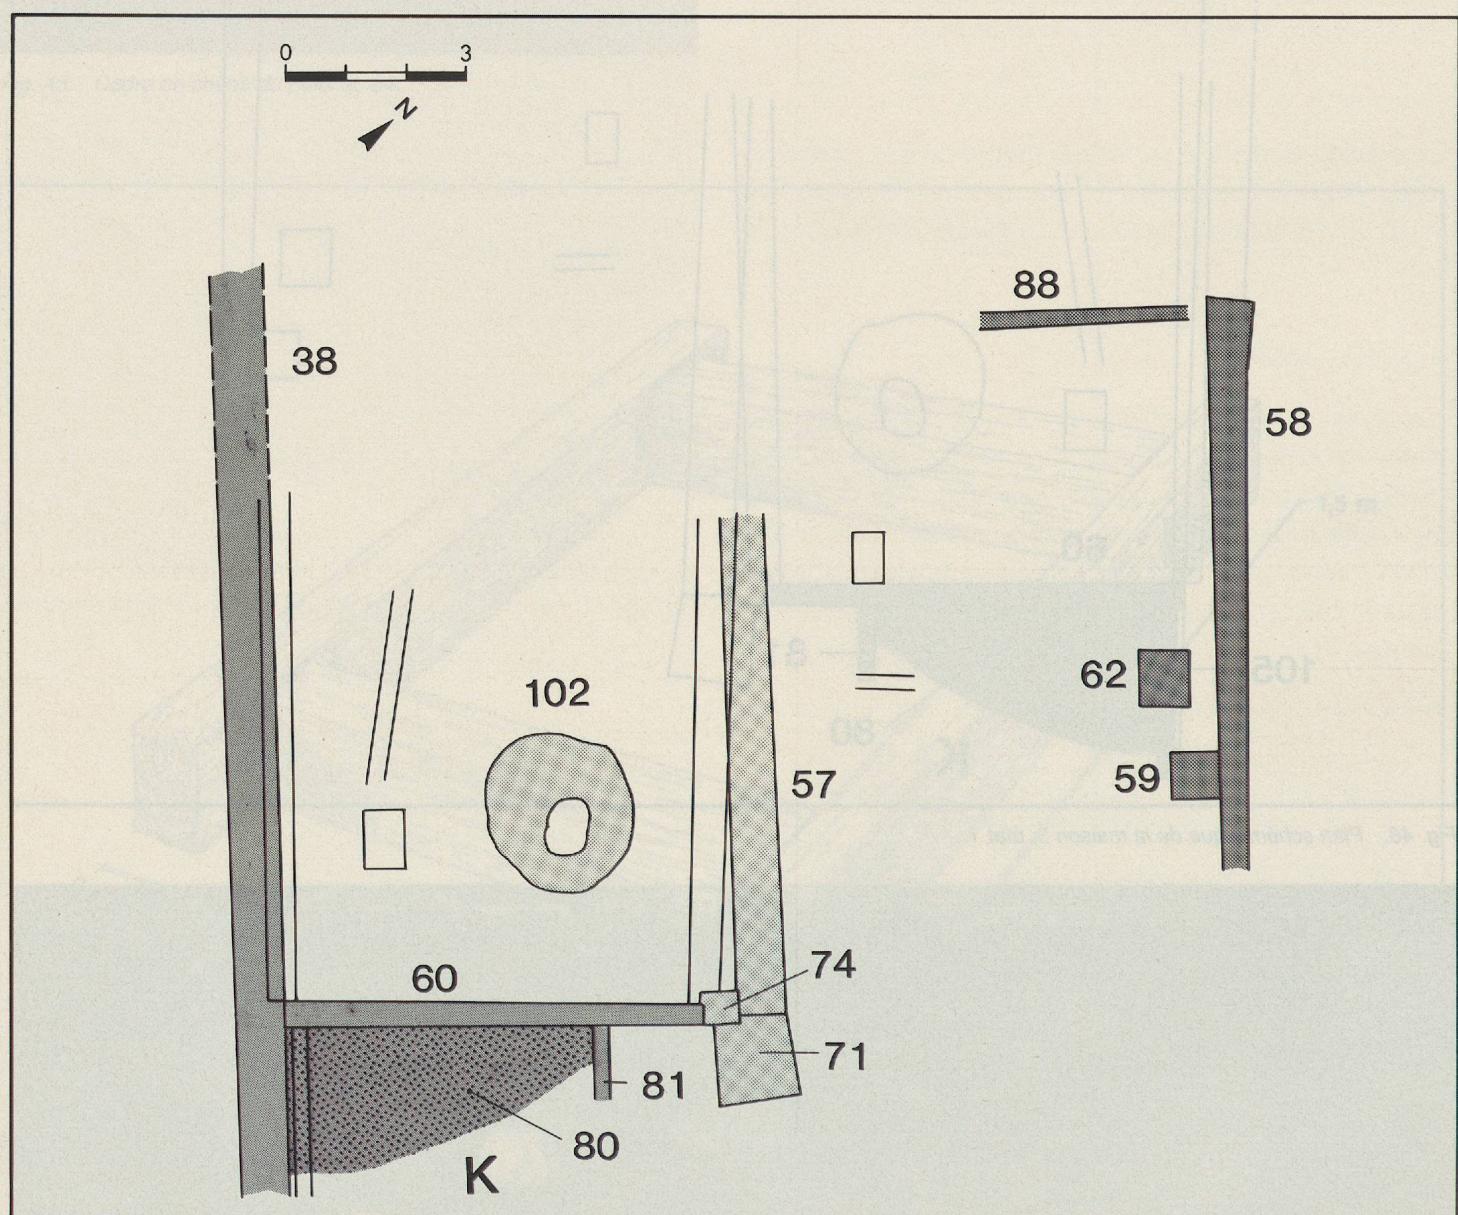
Fig. 49. Plan schématique de la maison 3, état 2 (gris foncé); en gris clair: structures et murs postérieurs.

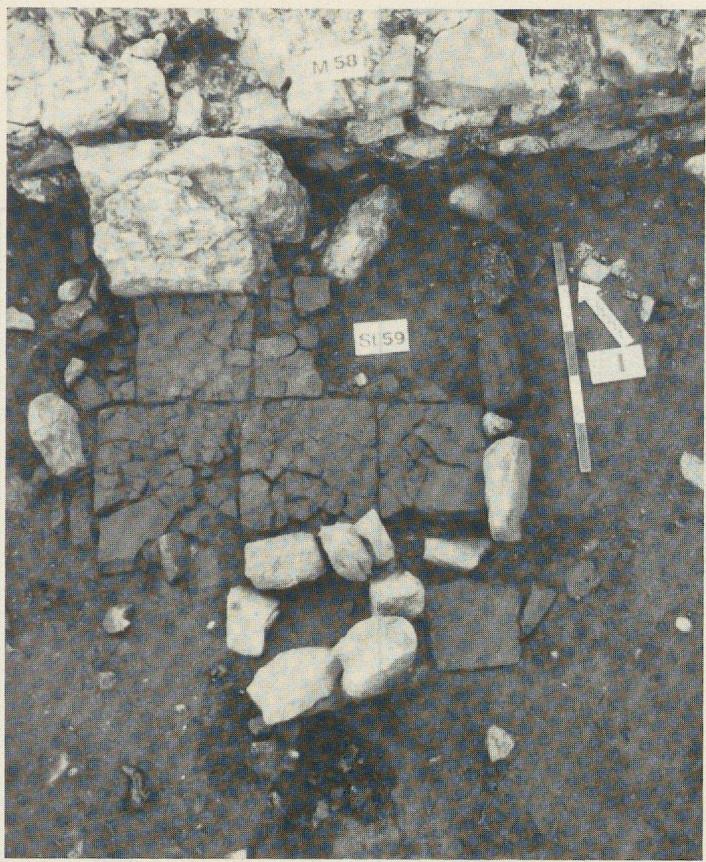
Fig. 50. Contre le mur M58, foyer constitué de six carreaux de terre cuite, entourés de pierres (st. 59). Au premier plan, trou de poteau probablement postérieur.

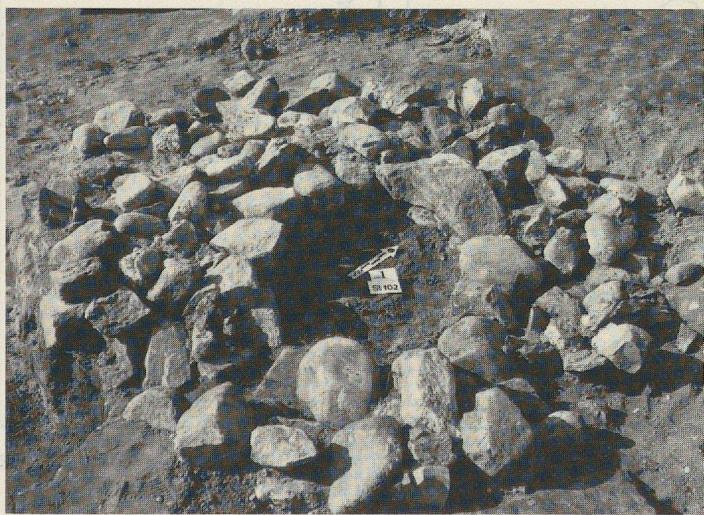
Fig. 51. Le puits de la maison 3 (st. 102).

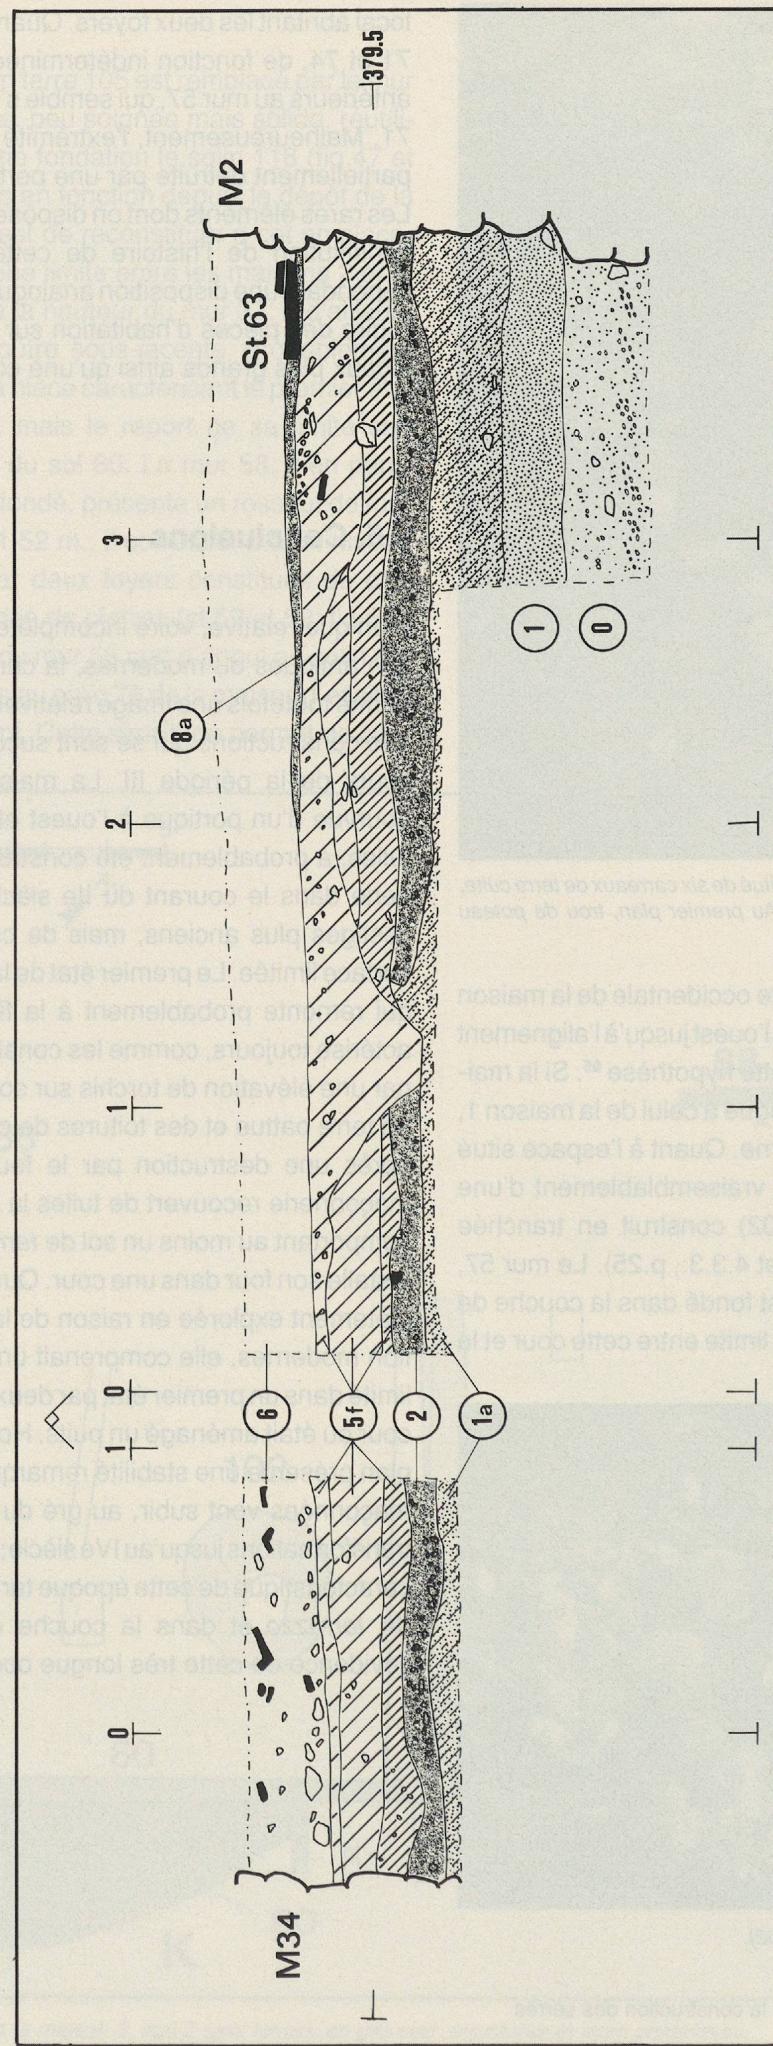
Fig. 54. Coupe stratigraphique, vue ouest (cf. tableau, p. 40; situation: fig. 52, p. 32 bis).

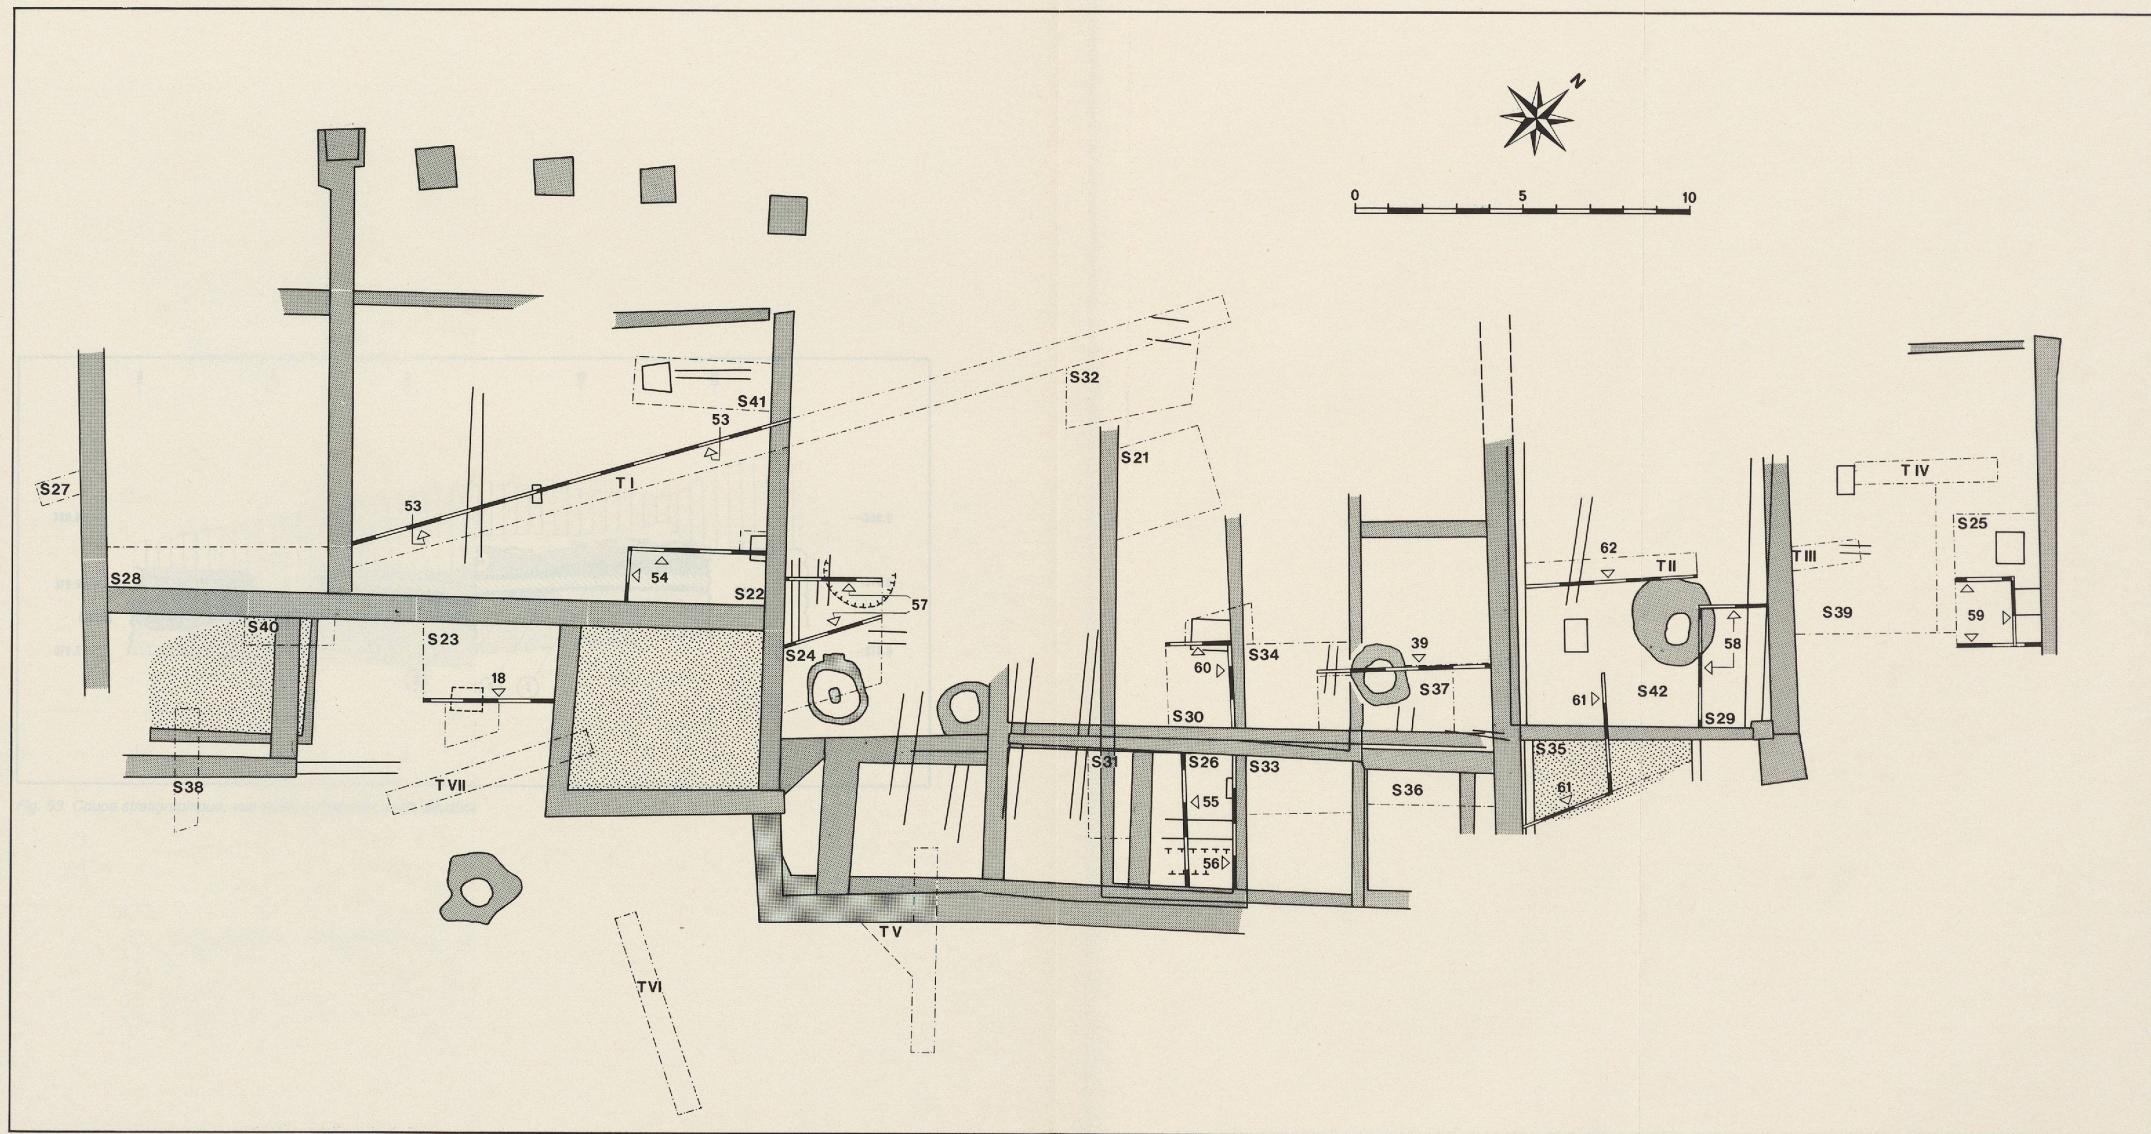
Fig. 52: Plan de situation des sondages et des coupes stratigraphiques du secteur I; S: sondage; T: tranchée; les chiffres seuls (coupes stratigraphiques) renvoient aux numéros de figures.

L'étendue de la surface de fouille, env. 2600 m², a déterminé l'établissement d'une grande tranchée de référence (fig.52, p.32 bis), parallèle à celle de 1983, et un décapage à la machine des couches superficielles, jusqu'au sommet des murs conservés. Un certain nombre de sondages profonds ont été ensuite implantés aux endroits les plus riches en informations potentielles. Au sud, de fortes perturbations dues à la hauteur de la nappe phréatique ont limité les investigations à quelques observations qui n'ont pas révélé de structures évidentes. Au nord, l'implantation de serres modernes avait presque totalement détruit le mur de façade occidental qui, là où il subsistait, n'était que peu fondé. Malheureusement, aucune trace de voirie n'a pu être mise en évidence².

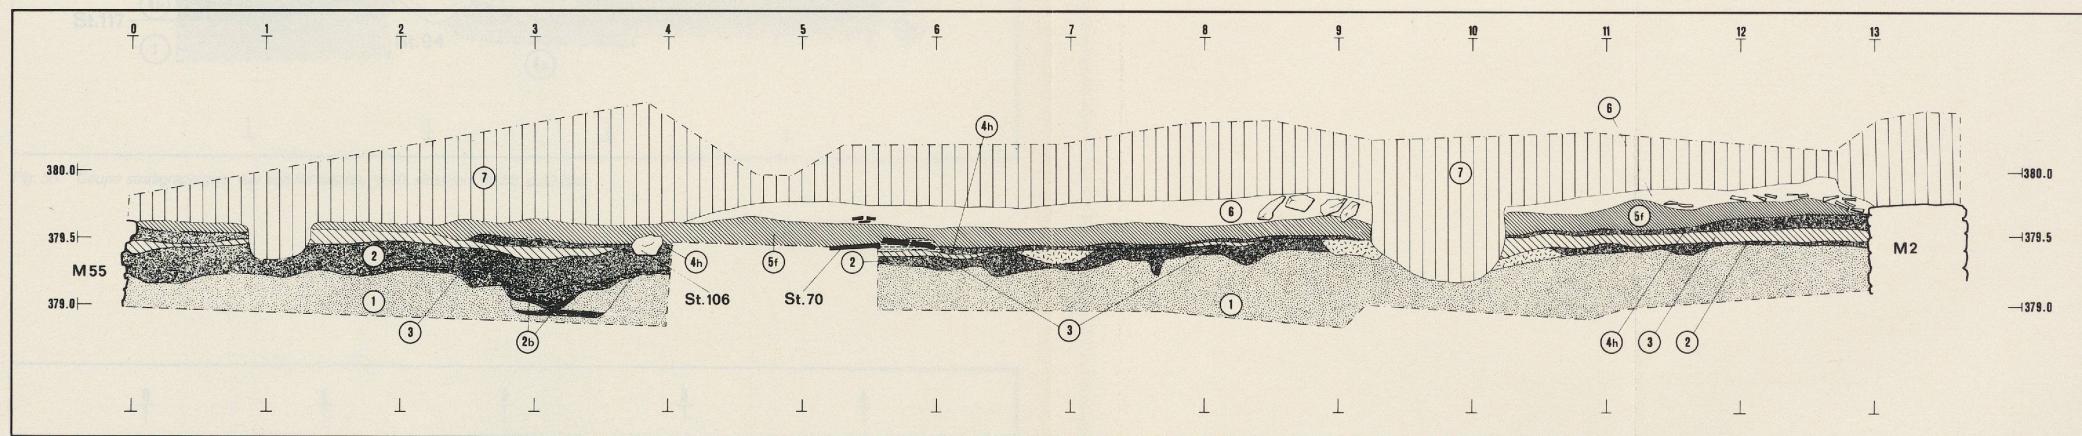
Fig. 53: Coupe stratigraphique, vue ouest (cf tableau, p.40; situation: fig.52, p.32 bis).

3) Vidy 1983, p.45; pour une illustration de la stratigraphie, le lecteur pourra se reporter, par exemple, à la fig.53, p.32 ter, ou d'une façon plus exhaustive, au tableau p.40-42.

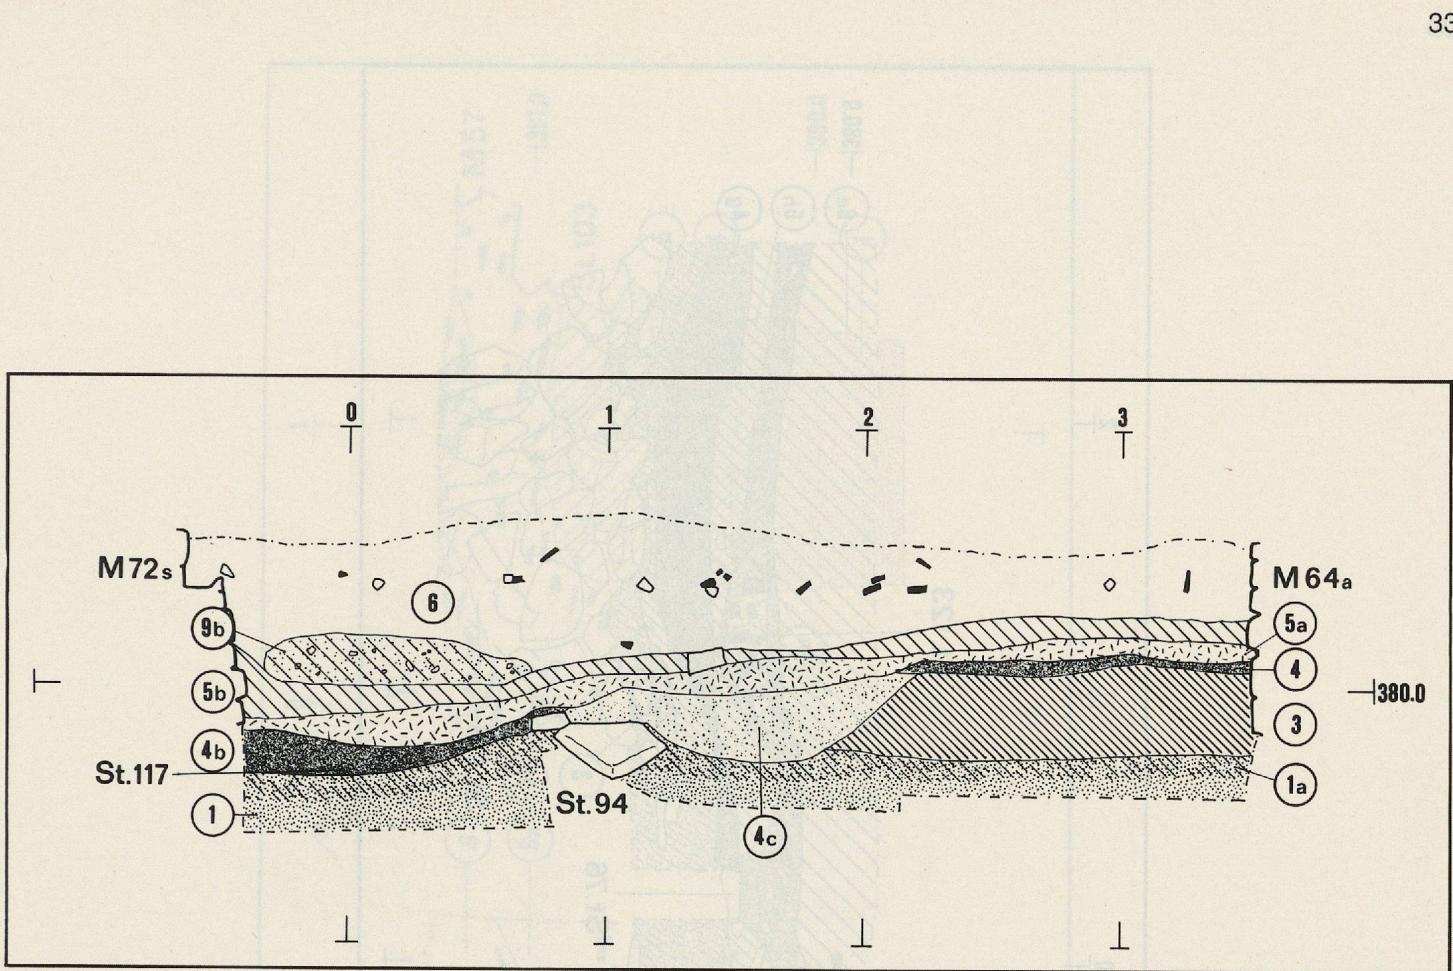
Fig. 55. Coupe stratigraphique, vue sud (cf tableau, p.40; situation: fig.52, p.32 bis).

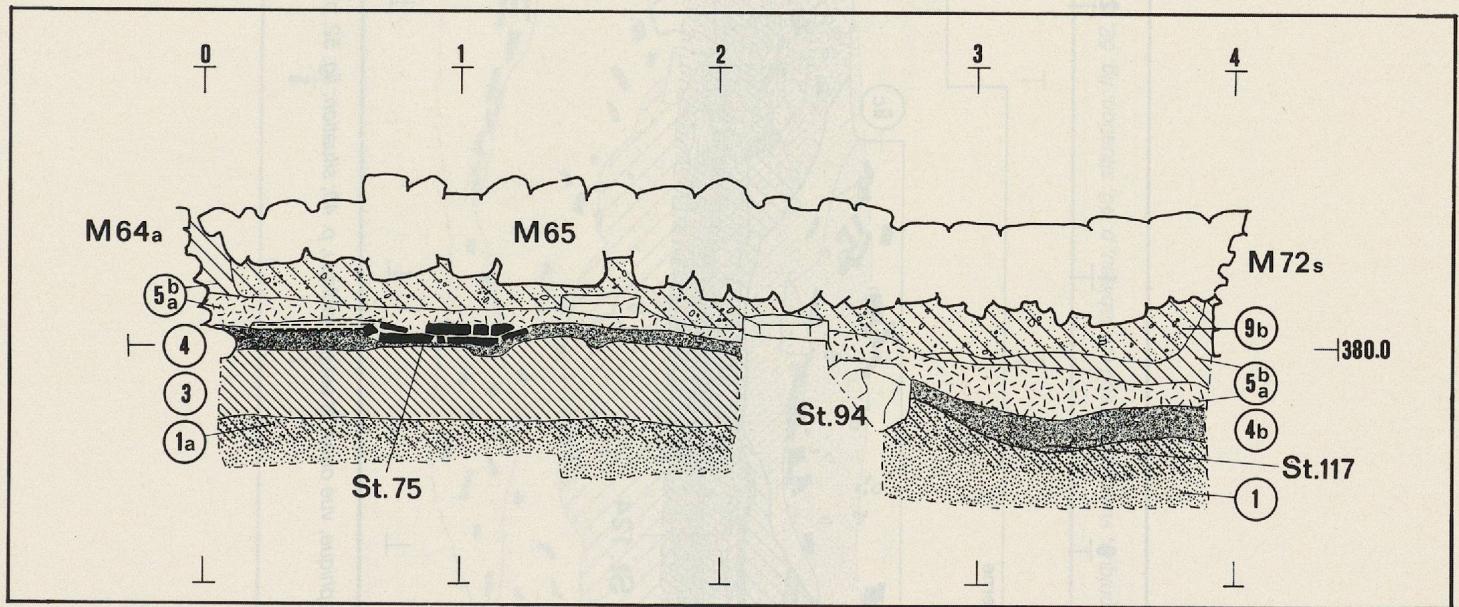
Fig. 56. Coupe stratigraphique, vue nord (cf tableau, p.40; situation: fig.52, p.32 bis).

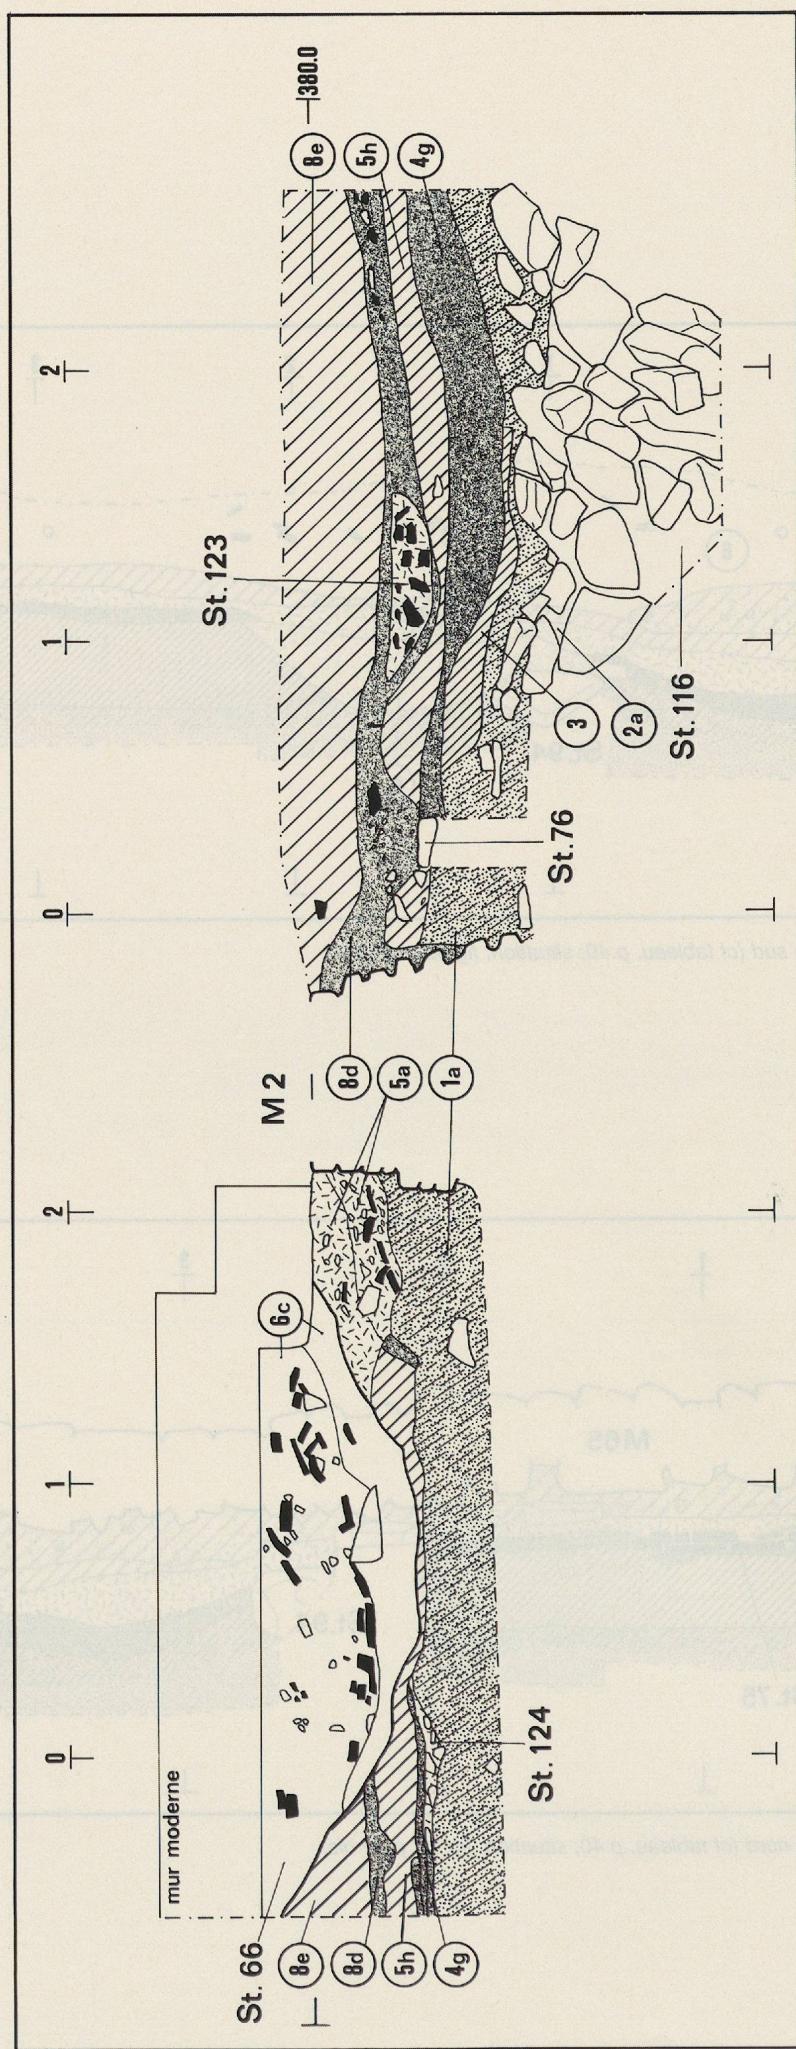
Fig. 57. Coupe stratigraphique, vue ouest et est (cf. tableau, p. 40; situation: fig. 52, p. 32 bis).

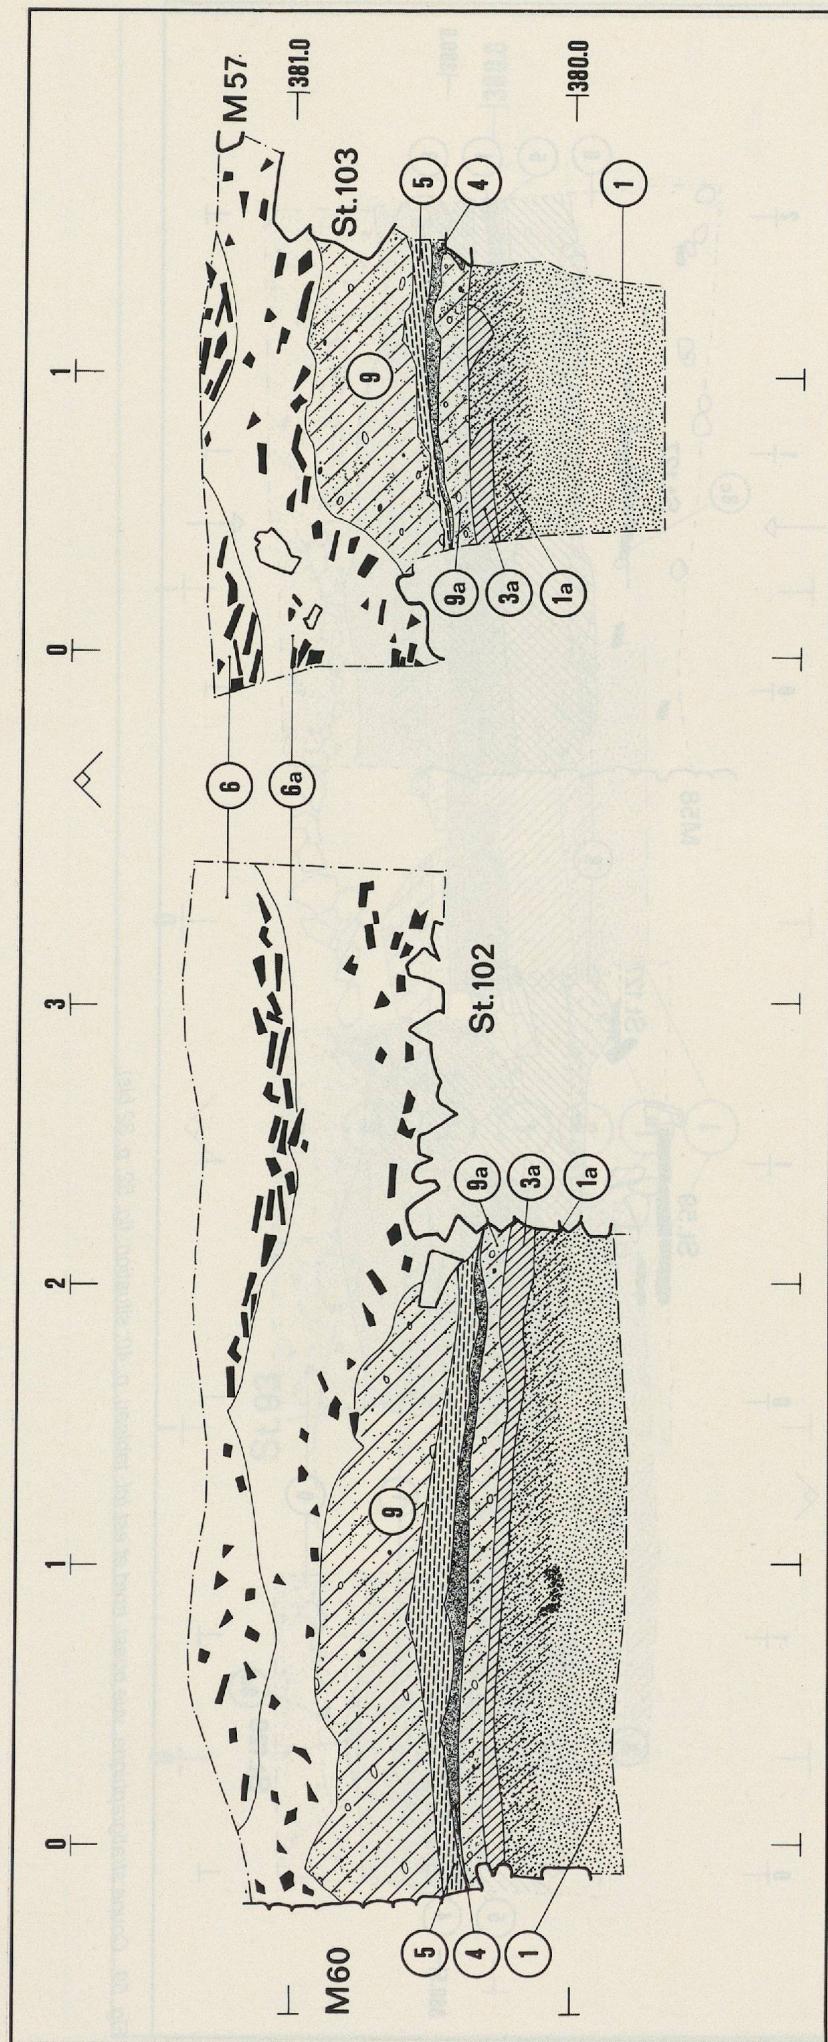
Fig. 58. Coupe stratigraphique, vue ouest et sud (cf. tableau, p. 40; situation: fig. 52, p. 32 bis).

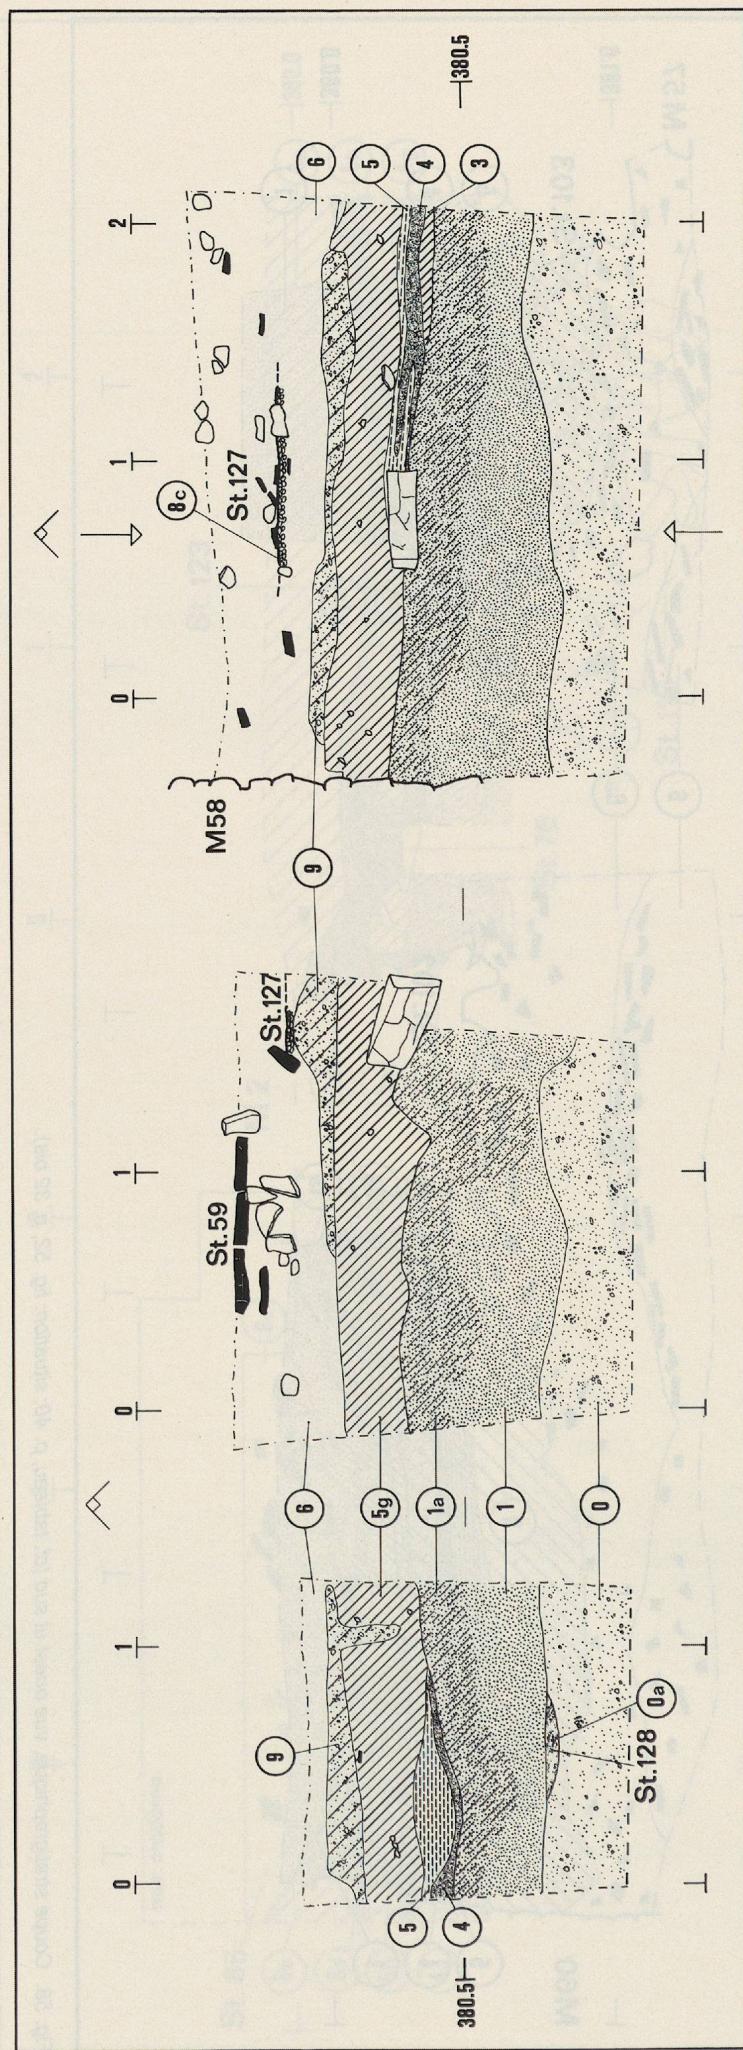
Fig. 59. Coupe stratigraphique, vue ouest, nord et est (cf. tableau, p. 40; situation: fig. 52, p. 32 bis).
