Zeitschrift:	Cahiers d'archéologie romande
Herausgeber:	Bibliothèque Historique Vaudoise
Band:	42 (1989)
Artikel:	Le vicus gallo-romain de Lousonna-Vidy : le quartier occidental, le sanctuaire indigène : rapport préliminaire sur la campagne de fouilles 1985
Autor:	Paunier, Daniel / Bernal, José / Castella, Daniel
Kapitel:	Le secteur I
DOI:	https://doi.org/10.5169/seals-835468

LE SECTEUR I

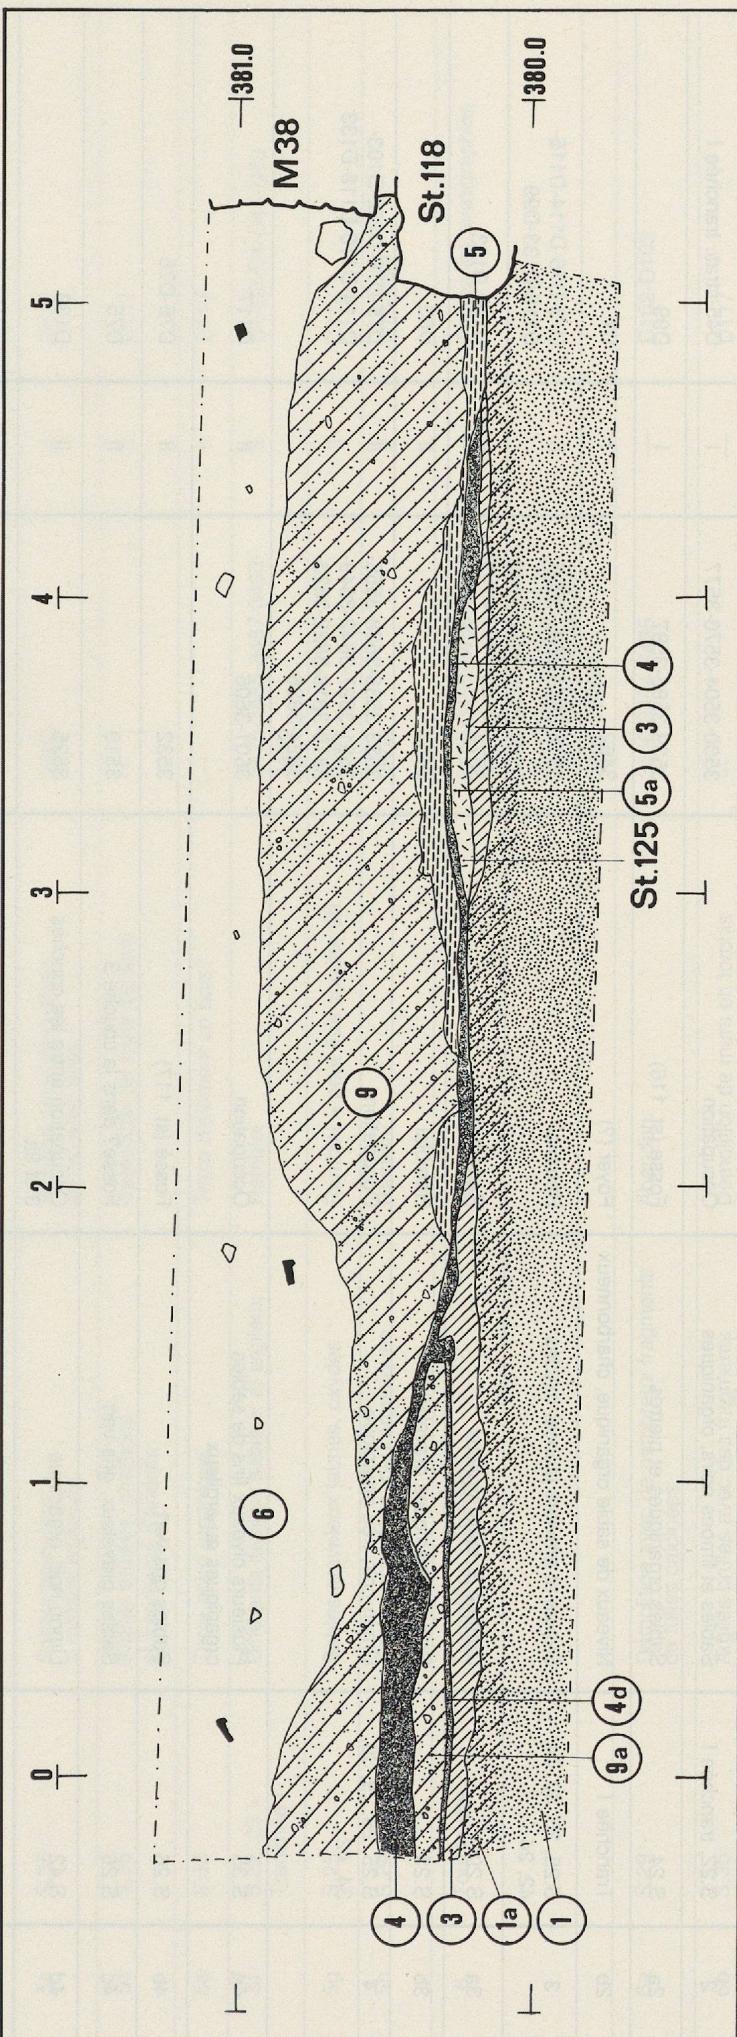
Fig. 62. Coupe stratigraphique, vue est (cf. tableau, p. 40; situation: fig. 52, p. 32 bis).
