**Artikel:** Saint-Saphorin en Lavaux : le site gallo-romain et les édifices qui ont précédé l'église : réinterprétation des fouilles de 1968-1969  
**Autor:** Eggenberger, Peter / Auberson, Laurent  
**Vorwort:** Problèmes généraux de l'interprétation archéologique  
**Autor:** [s.n.]  
**DOI:** <https://doi.org/10.5169/seals-835415>

### PROBLÈMES GÉNÉRAUX DE L'INTERPRÉTATION ARCHÉOLOGIQUE

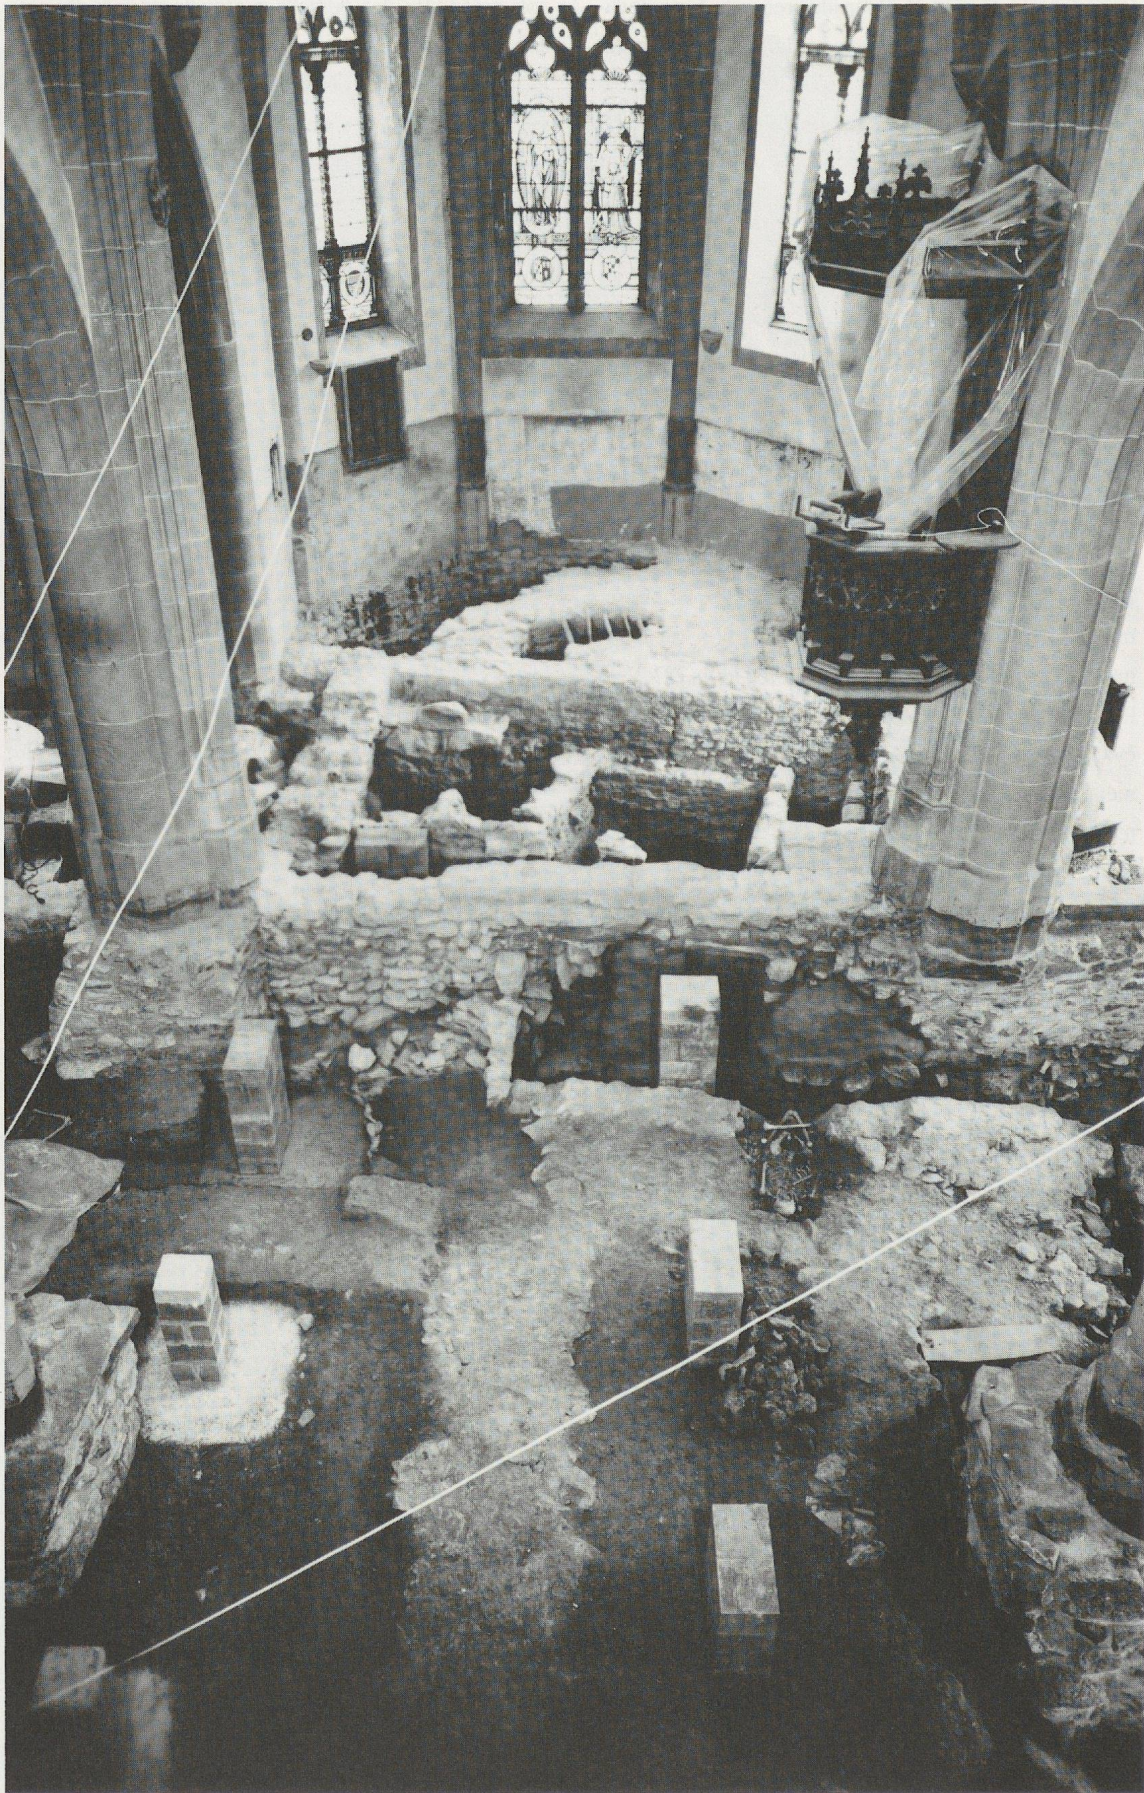
Fig. 5. Vue d'ensemble des fouilles de 1969
