**Zeitschrift:** Cahiers d'archéologie romande  
**Herausgeber:** Bibliothèque Historique Vaudoise  
**Band:** 58 (1992)

**Rubrik:** Les constructions

# Préliminaires

# L'analyse archéologique du sous-sol

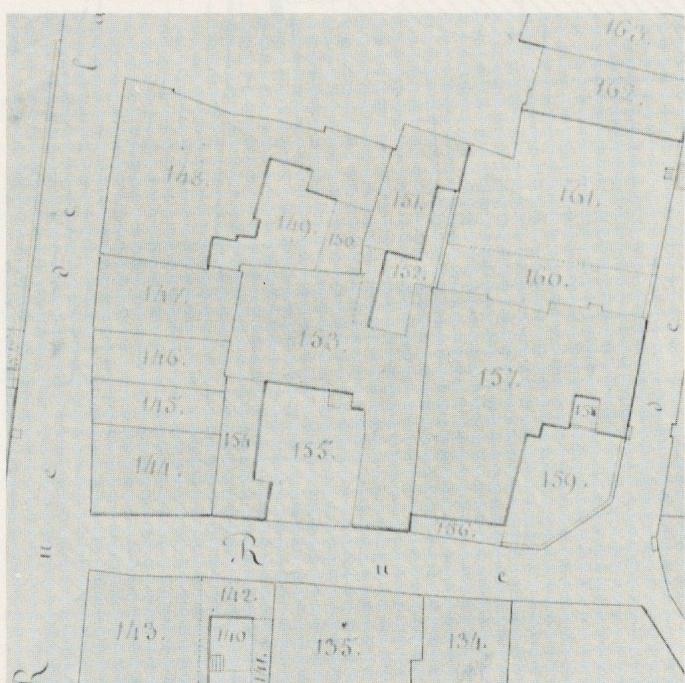
Fig. 5. Détail du plan de Berney (1827-1831).

Le plan cadastral de 1827-1831<sup>20</sup> (fig. 5) figure une modification importante, avec la disparition de la maison à l'angle sud-ouest de la cour basse et l'apparition dans le jar-

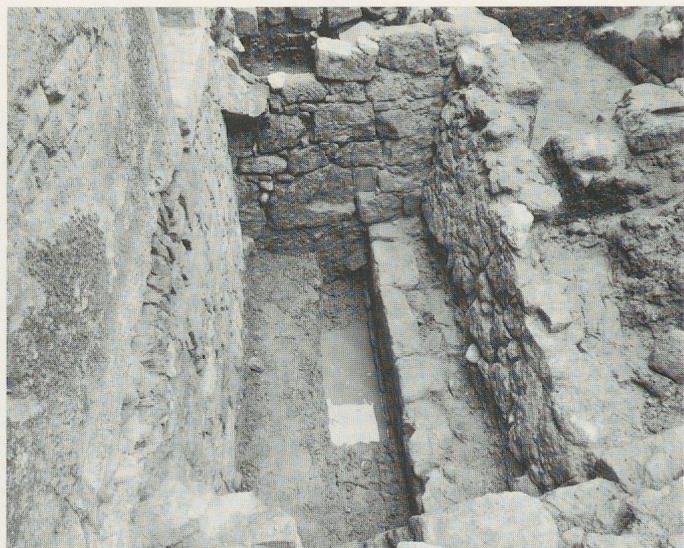
Fig. 8. Le mur I<sup>1</sup> est le plus ancien vestige dégagé dans la cour basse; il a été réutilisé en fondation du mur III<sup>11</sup> fendant la cave de la maison Dappes.

La plus ancienne structure y est constituée par la partie inférieure du mur I<sup>1</sup> (fig. 8 + 28-1), en blocs de molasse régulièrement maçonnis à cru ou dont le mortier s'est entièrement désagrégé; c'est la seule qui se prolonge vers l'extérieur de la parcelle actuelle, en direction de la rue Vuillermet, sans relation toutefois avec les murs romains dégagés sous la rue.

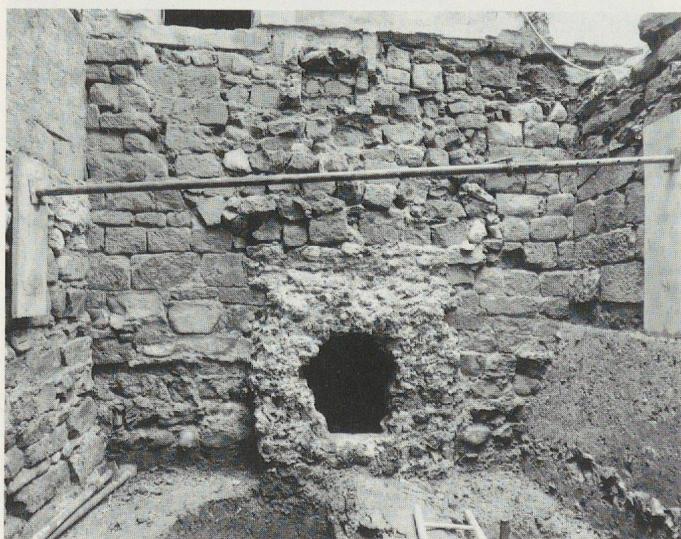
Fig. 16. La cour haute: la façade est du bâtiment principal.

La plus ancienne construction repérée est le mur en limite ouest de la cour, dégagé sur 3.50 m de hauteur, dont la fondation I<sup>8</sup> (fig. 16 + 38), en moellons équarris régulièrement appareillés, est maçonnée contre ces couches anciennes et surmontée d'un appareil régulier de quartiers de molasse (I<sup>9</sup>, fig. 47-1); l'extrémité nord n'en a pas été dégagée. Le niveau de circulation correspondant devait se situer à 530.50 m, à la transition entre fondation et élévation. Le bâtiment a été incendié, d'après les traces de rubéfaction sur le parement du mur. Le mur mitoyen en limite nord-est de la parcelle (I<sup>10</sup>, fig. 28-2), qui forme retour d'équerre dans la cave nord de l'aile est, est lui aussi profondément fondé, et les deux murs qui le touchent sont construits contre lui; il a donc également été rattaché à cette période.

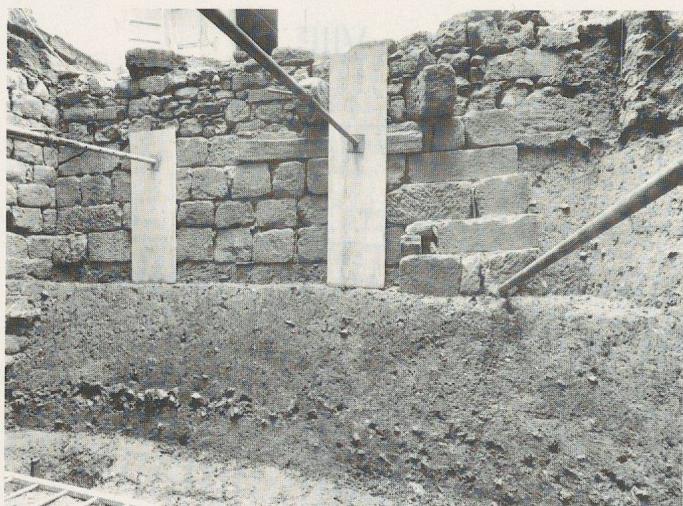
Fig. 19. La cour haute: le mur de terrasse II<sup>7</sup>.

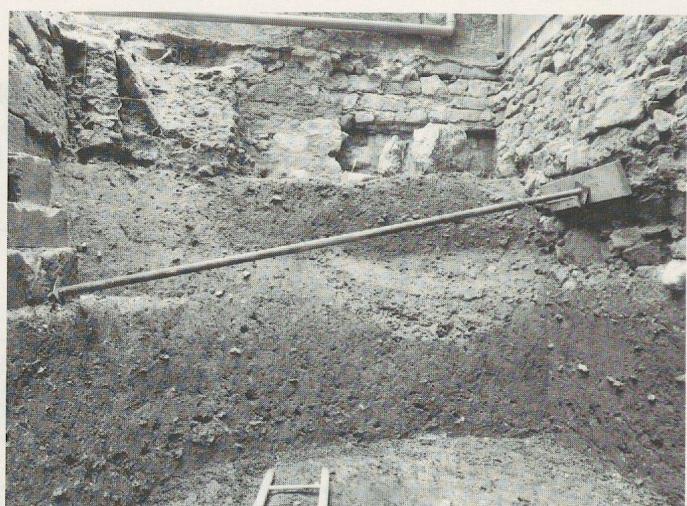
Fig. 20. La cour haute: la coupe nord-sud avec la fosse II<sup>8</sup>.

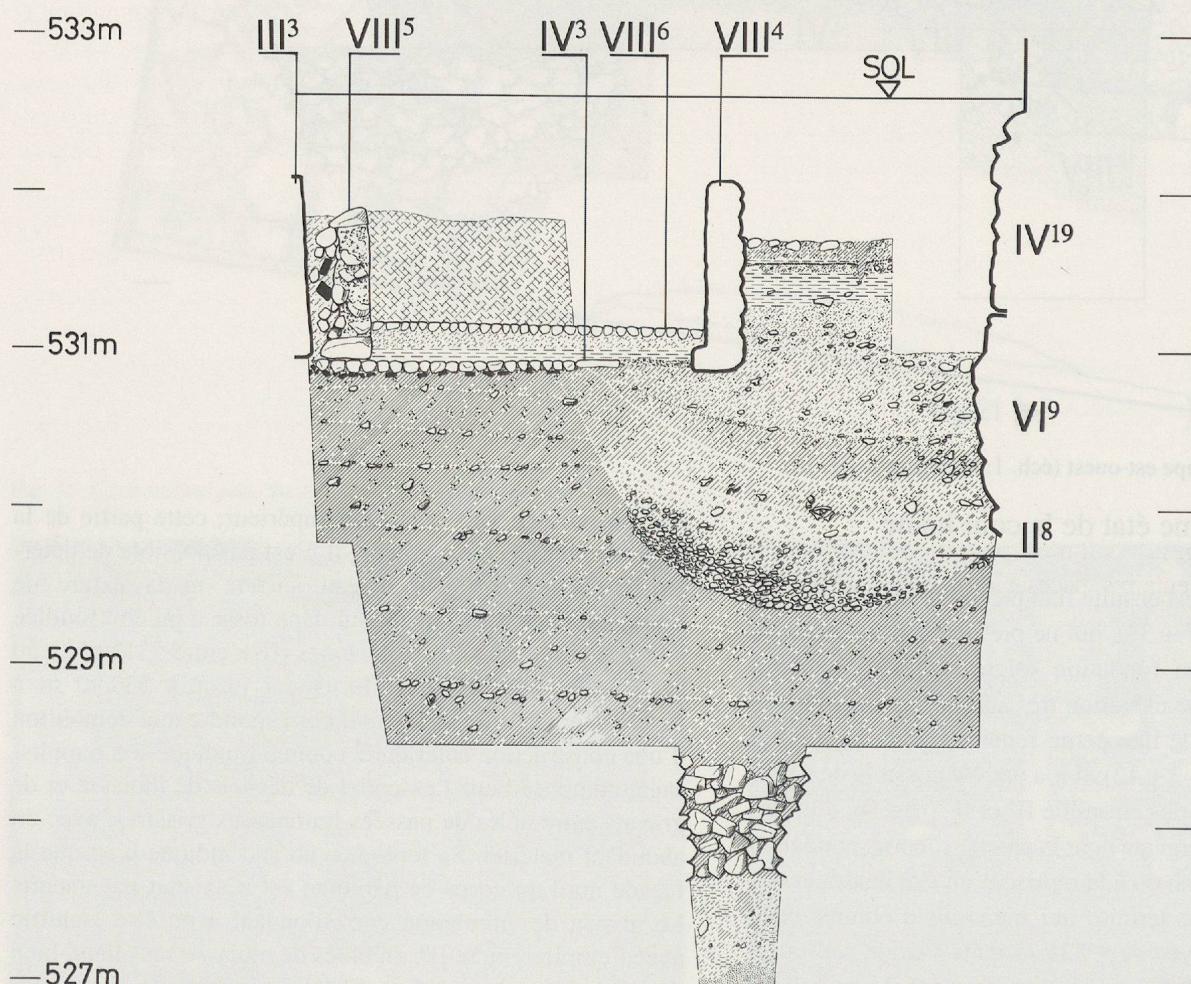
Fig. 21. Cour haute: coupe nord-sud  
(éch. 1:50; légende: fig. 13).

532.40 m, lors de la construction de la façade arrière de l'aile est puisqu'il correspond à la transition entre ses maçonneries de fondation et d'élévation. Le puits est remplacé par une fosse qui le recouvre en partie et prend appui contre la surélevation du mur de terrasse qui la ferme au nord (fig. 26 + 28-6); le mur en retour d'équerre IV<sup>2</sup> est construit en molasse taillée et boulets, calés avec des fragments de terre cuite, et assez régulièrement appareillé; il borde un fond de boulets en hérisson sur débris de terre cuite (IV<sup>3</sup>), lié au mortier, à 530.90 m (fig. 21).

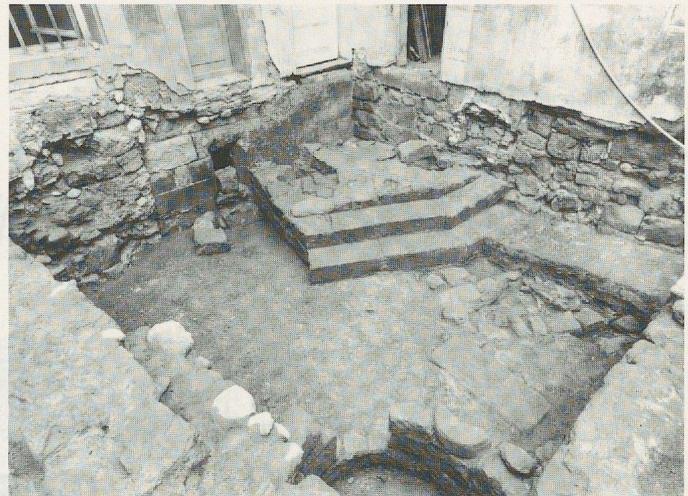
Fig. 24. La cour haute avec l'escalier III<sup>1</sup>, bordé par le sol en terre battue III<sup>2</sup> qui remplace l'empierrement II<sup>9</sup>.

Le niveau de la cour continue à monter jusque vers 531.60 m, avec à l'angle sud-ouest un escalier en blocs de molasse (III<sup>1</sup>) remplaçant le premier seuil (fig. 22, 23, 24); construit en cinq étapes d'élargissement et de surélévation successives, il finit par condamner partiellement la petite fenêtre du mur II<sup>4</sup> (fig. 22); s'il n'est pas impossible que les trois degrés supplémentaires nécessaires pour accéder au niveau actuel aient disparu, les dimensions du palier résiduel paraissent disproportionnées par rapport à celles de la base de l'escalier, qui sont assez majestueuses<sup>30</sup>; de plus, seule la porte en façade est serait ainsi desservie, celle en façade nord (IV<sup>12</sup>), voûtée, retombant à l'extérieur du palier (fig. 37). Il faut ainsi plutôt mettre l'escalier en relation avec un percement disparu en façade est, remplacé par le pan de maçonnerie IV<sup>1</sup> reconstruit lors de l'étape suivante, avec la partie supérieure de la façade; celle-ci a donc dû être plusieurs fois modifiée pour mettre les pièces hors d'eau, mais les reconstructions ultérieures en ont fait disparaître toute trace. A l'extérieur, quelques fragments des sols constituant les niveaux de circulation correspondants ont pu être relevés, sous la forme de maigres lambeaux de terre battue (III<sup>2</sup>, fig. 23 + 27).

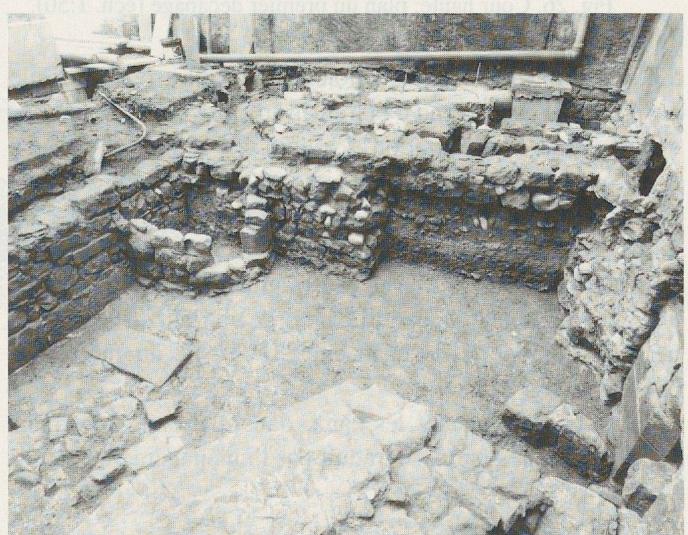
Fig. 25. La cour haute avec le puits III<sup>4</sup>, la première (IV<sup>2</sup>) et la deuxième fosse (VIII<sup>3</sup>).

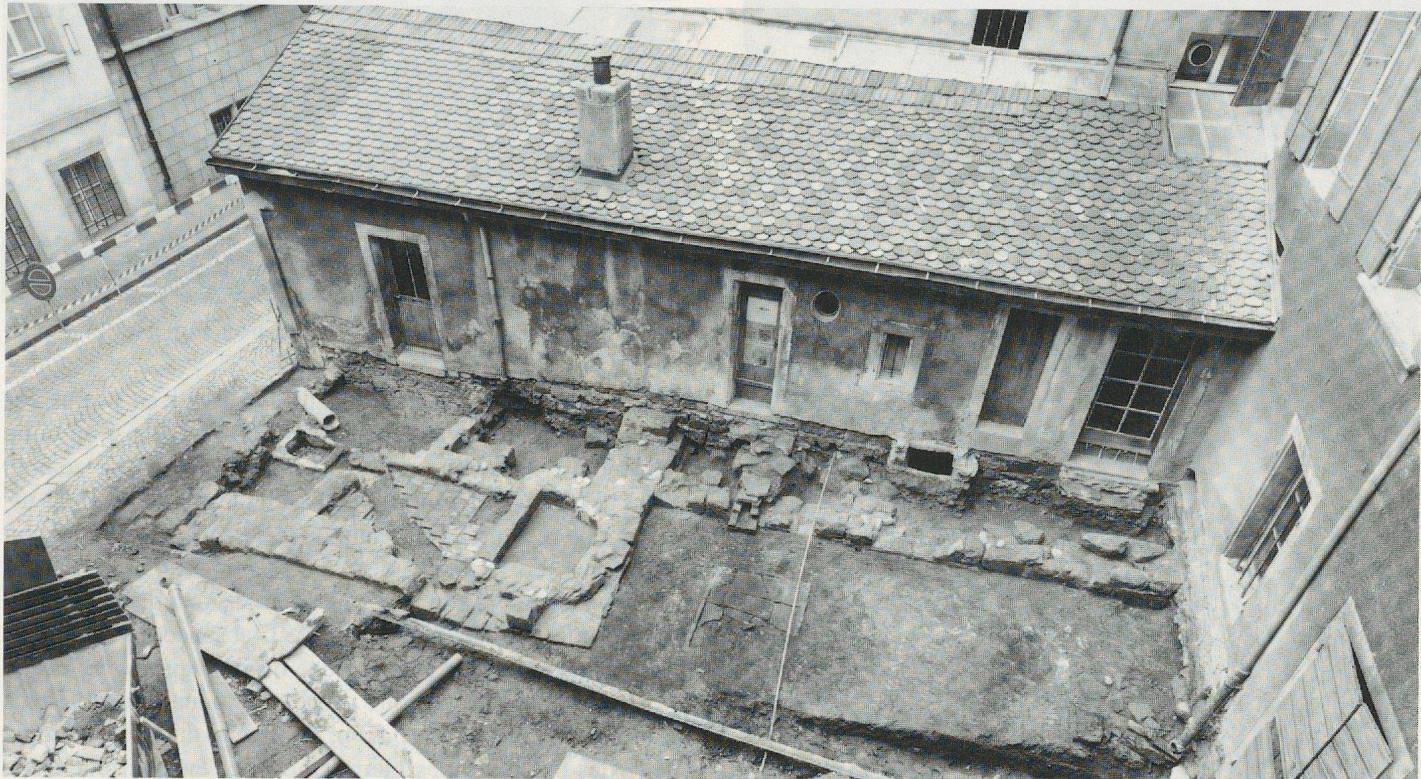
Fig. 30. La cour basse, vue vers l'ouest, avec la maison Dapples à l'angle.

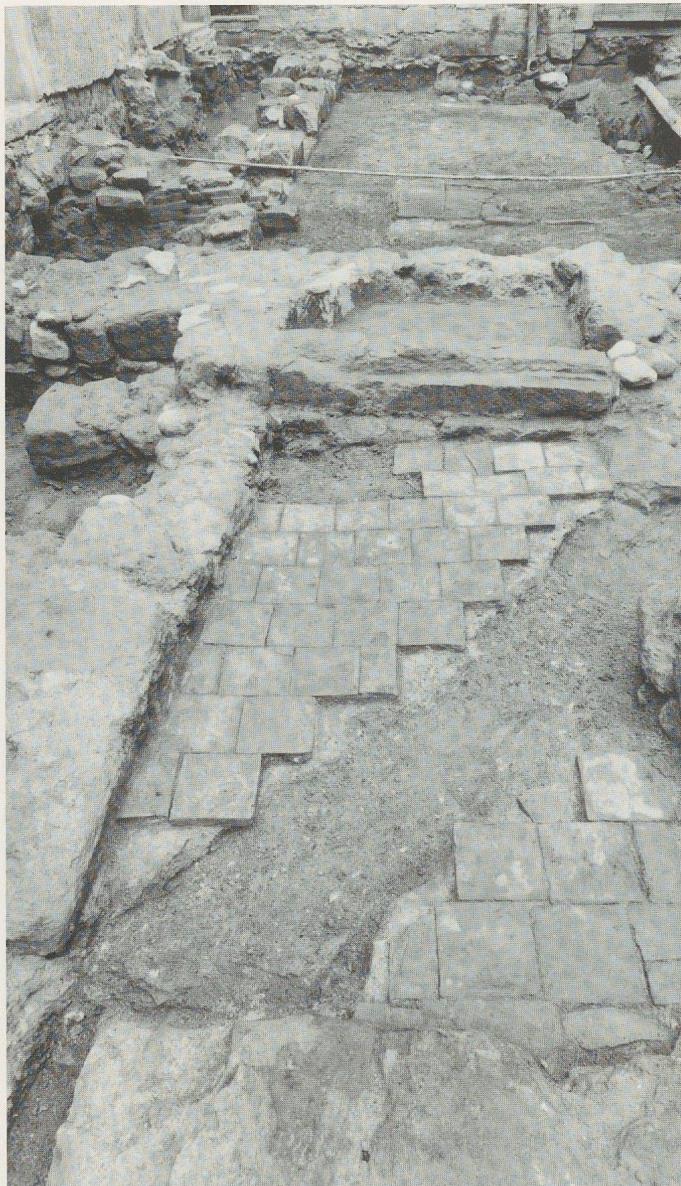
Fig. 32. Le sol en carreaux de terre cuite III<sup>9</sup> de la maison Dapples.

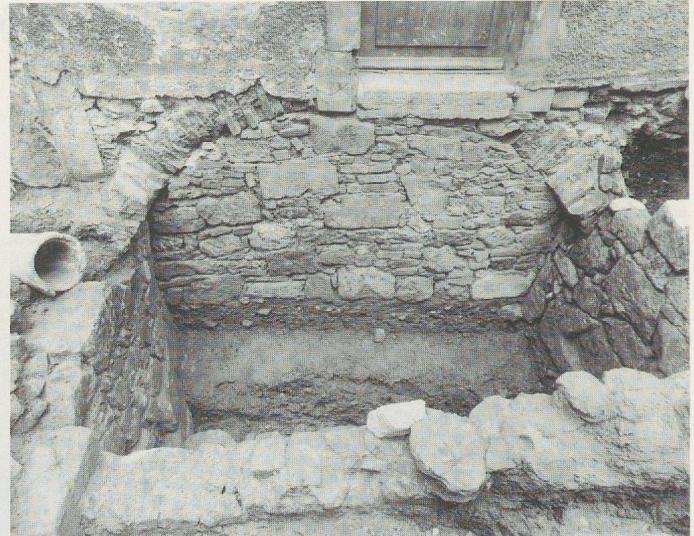
Fig. 33. La cave désaffectée III<sup>13</sup> de la maison Dapples.

Un refend perpendiculaire (III<sup>12</sup>) a été ensuite construit contre le mur III<sup>11</sup> (fig. 28-5), avec au nord un sol en terre battue très partiellement conservé, et au sud, dans la partie centrale, un local à sol en terre battue de 1.50 par 2.50 m, situé 1.10 m en dessous de celui en carreaux de terre cuite. Son extrémité ouest est constituée par une voûte en arc surbaissé large de 1 m, soigneusement construite en brique pleine (III<sup>13</sup>), liée au mur III<sup>12</sup> et prenant appui sur le mur I<sup>3</sup> (fig. 33); le fond est bouché en retrait par une maçonnerie

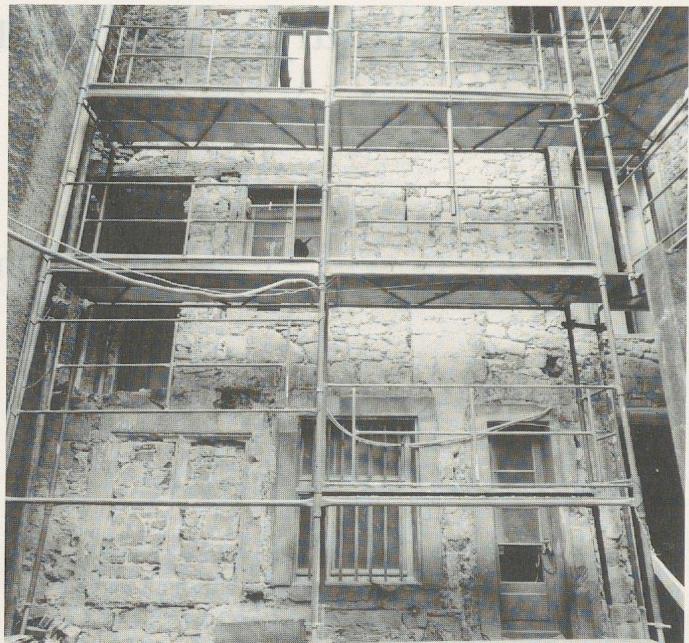
Fig. 39. La façade nord de la cage d'escalier et de l'aile est, avec la fenêtre bouchée V<sup>8</sup> à rez-de-chaussée.

Cette étape voit pour l'essentiel la modification des percements aux niveaux des cours haute et basse, avec le bouchon de la fenêtre à meneau V<sup>8</sup> et de la porte VIII<sup>5</sup> donnant accès à la galerie de latrines, et le percement de plusieurs portes et fenêtres (fig. 46-9); le bas de la façade sur cour est doublé (IX<sup>2</sup>) comme celui du bâtiment central (fig. 51). Au premier étage, une fenêtre est agrandie en porte, impliquant donc la modification de l'escalier, pour donner à chacun des corps de bâtiment un accès indépendant.

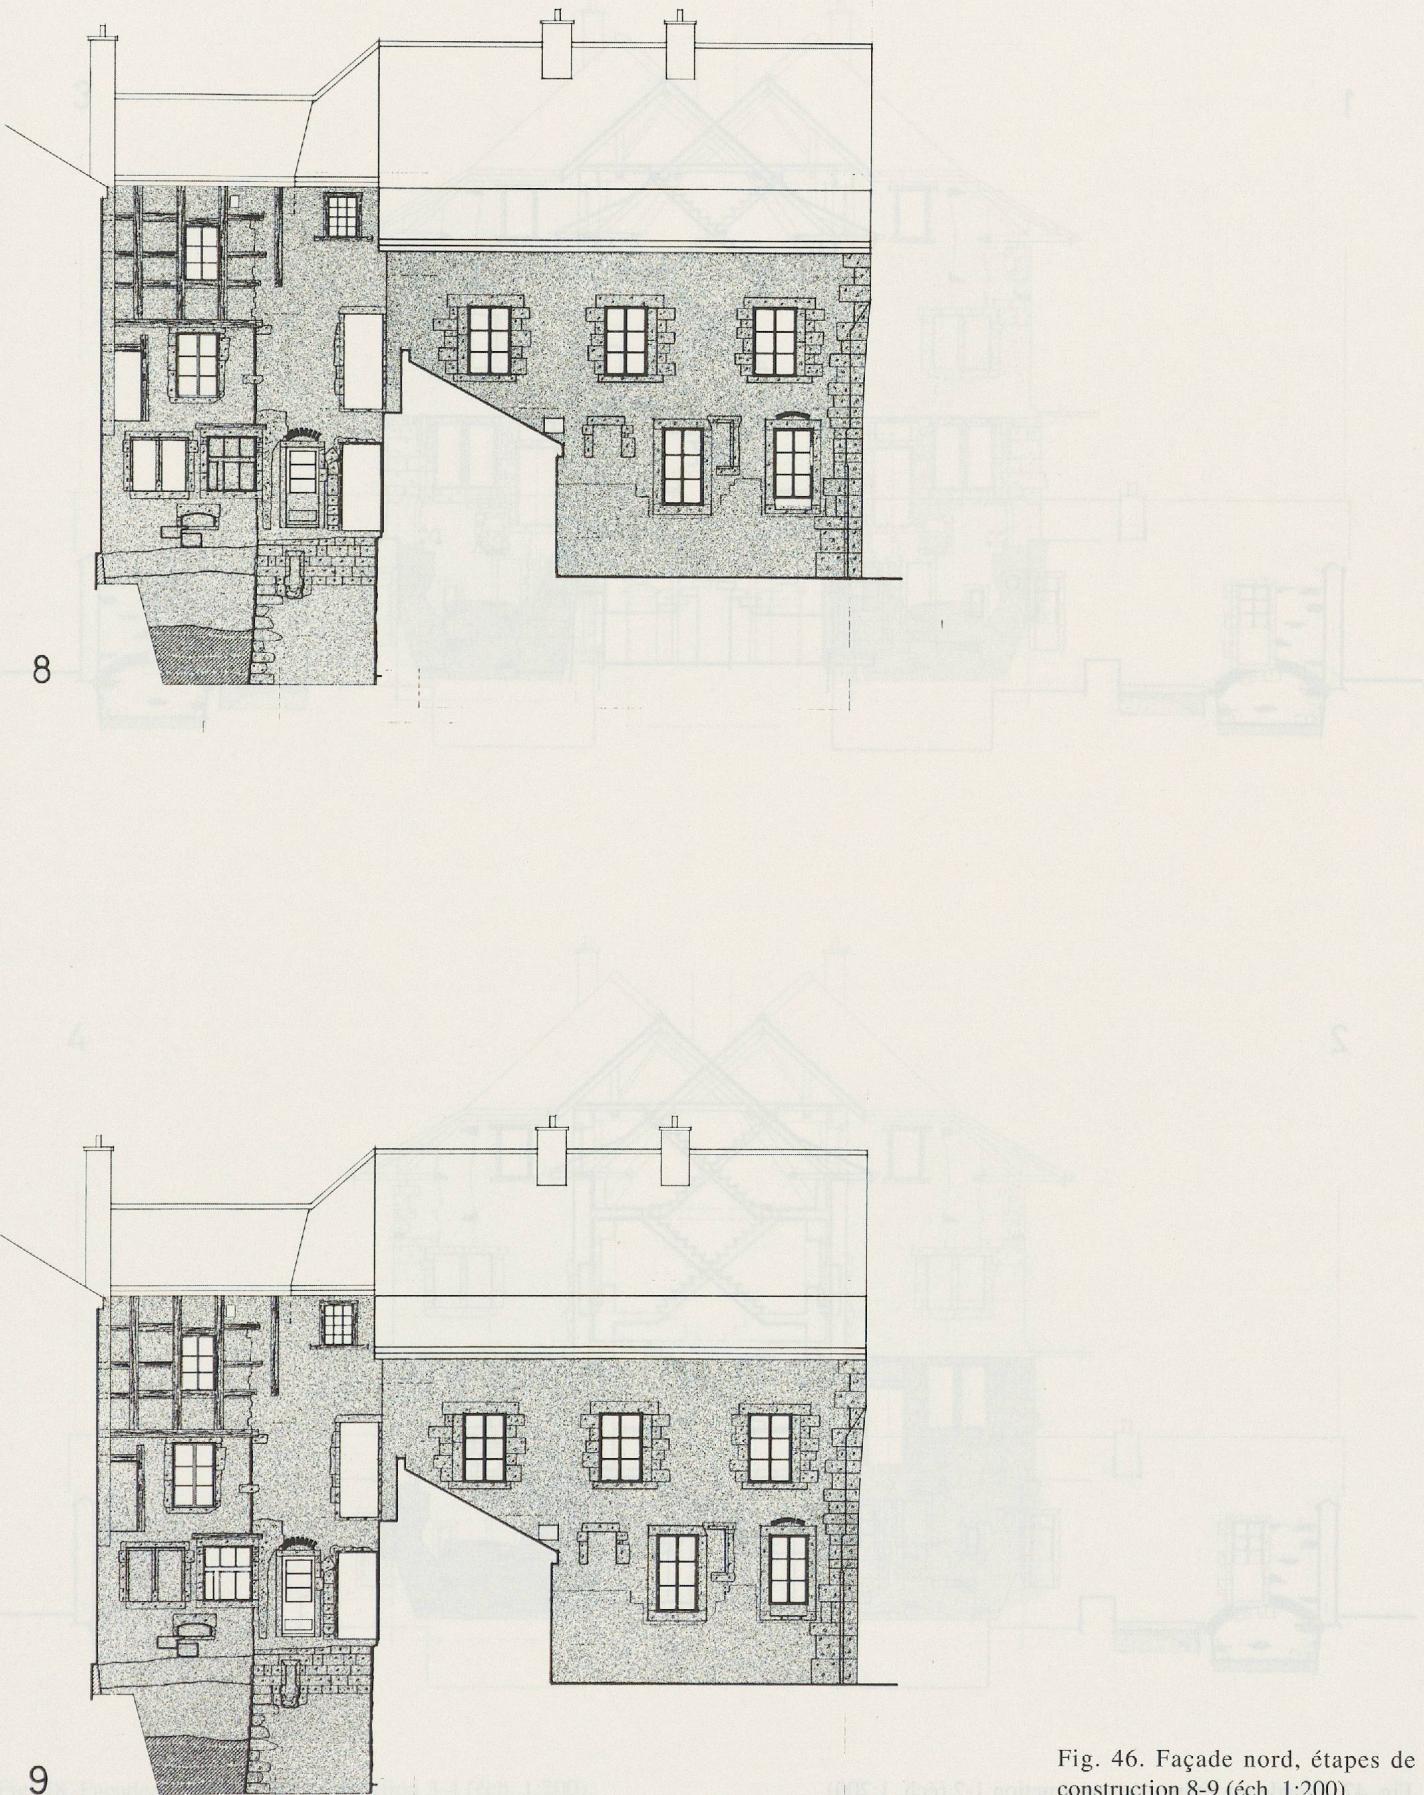
Fig. 46. Façade nord, étapes de construction 8-9 (éch. 1:200).
