Zeitschrift: Cahiers d'archéologie romande Herausgeber: Bibliothèque Historique Vaudoise

Band: 58 (1992)

LES CONSTRUCTIONS

François Christe

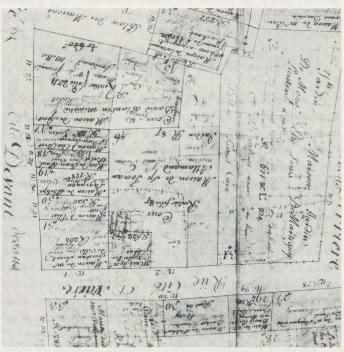
Fig. 4. Détail du plan de Melotte et Perey (1721-1722) avec les indications en surcharge de 1808-1809.

Les indications de 1808-1809 en surcharge du plan de 1721-1722¹⁹ (fig. 4) présentent toujours un plan de la parcelle limitée au nord par la ruelle, mais appartenant désormais à un seul propriétaire, Louis Guisan; elles montrent l'apparition de deux nouveaux bâtiments de plan rectangulaire, l'un à l'angle nord-est de la façade arrière, et l'autre sur le côté ouest de la cour basse, correspondant à la dépendance actuelle, à l'exception d'un appendice à l'angle sud-est. La façade sud du bâtiment principal sur la cour basse est située nettement plus en avant que sur le document précédent; une reconstruction complète ayant pu être architecturalement et archéologiquement exclue, il n'a dû s'agir là que d'un bâtiment léger, éventuellement d'un appentis accolé à la façade, dont aucune trace n'a pu être repérée.

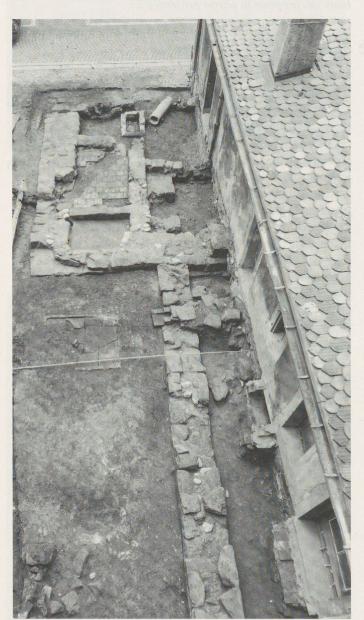
Fig. 7. Vue générale de la cour basse, vers le sud; au premier plan, le sol en terre battue I⁵ et le foyer I⁶, de 1220.

Si l'excavation tardive de l'aile est, menée plus profondément que le sommet de la couverture stérile, a fait disparaître toute trace d'états antérieurs, il n'en va pas de même dans le reste de la cour, où de nombreux vestiges ont été dégagés (fig. 7, 9 et 10).

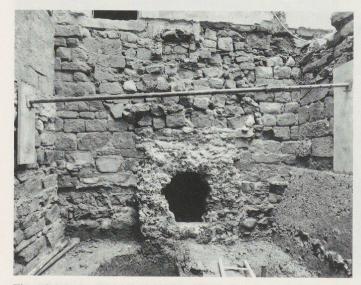
Fig. 16. La cour haute: la façade est du bâtiment principal.

La plus ancienne construction repérée est le mur en limite ouest de la cour, dégagé sur 3.50 m de hauteur, dont la fondation I⁸ (fig. 16 + 38), en moellons équarris régulièrement appareillés, est maçonnée contre ces couches anciennes et surmontée d'un appareil régulier de quartiers de molasse (I⁹, fig. 47-1); l'extrémité nord n'en a pas été dégagée. Le niveau de circulation correspondant devait se situer à 530.50 m, à la transition entre fondation et élévation. Le bâtiment a été incendié, d'après les traces de rubéfaction sur le parement du mur. Le mur mitoyen en limite nord-est de la parcelle (I¹⁰, fig. 28-2), qui forme retour d'équerre dans la cave nord de l'aile est, est lui aussi profondément fondé, et les deux murs qui le touchent sont construits contre lui; il a donc également été rattaché à cette période.

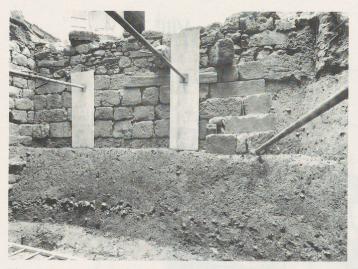
Fig. 19. La cour haute: le mur de terrasse II⁷.

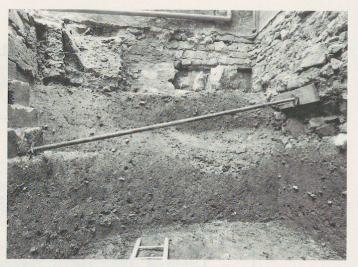
Fig. 20. La cour haute: la coupe nord-sud avec la fosse II8.

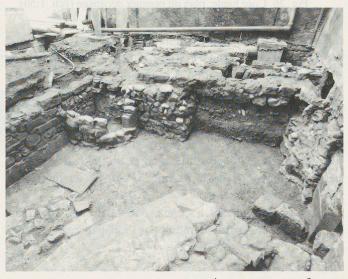
Fig. 25. La cour haute avec le puits III^4 , la première (IV^2) et la deuxième fosse ($VIII^3$).

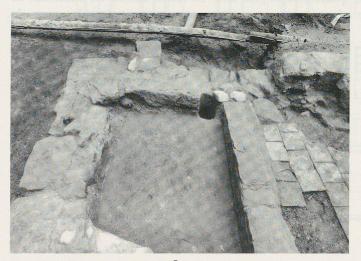
Fig. 31. Le bassin monolithe III⁷ de la maison Dapples, avec dans l'angle l'orifice de vidange.

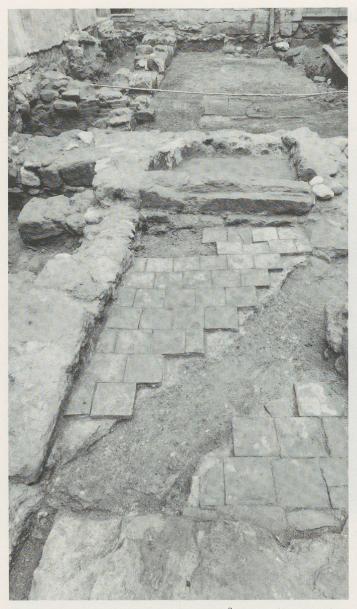
Fig. 32. Le sol en carreaux de terre cuite III⁹ de la maison Dapples.

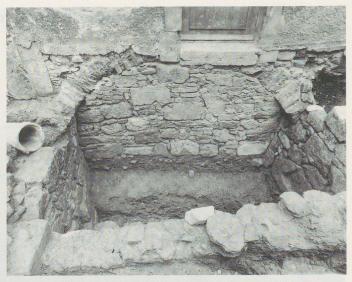
Fig. 33. La cave désaffectée III¹³ de la maison Dapples.

Un refend perpendiculaire (III¹²) a été ensuite construit contre le mur III¹¹ (fig. 28-5), avec au nord un sol en terre battue très partiellement conservé, et au sud, dans la partie centrale, un local à sol en terre battue de 1.50 par 2.50 m, situé 1.10 m en dessous de celui en carreaux de terre cuite. Son extrémité ouest est constituée par une voûte en arc surbaissé large de 1 m, soigneusement construite en brique pleine (III¹³), liée au mur III¹² et prenant appui sur le mur I³ (fig. 33); le fond est bouché en retrait par une maçonnerie

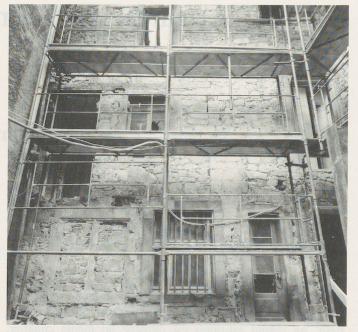
Fig. 39. La façade nord de la cage d'escalier et de l'aile est, avec la fenêtre bouchée V⁸ à rez-de-chaussée.

Cette étape voit pour l'essentiel la modification des percements aux niveaux des cours haute et basse, avec le bouchon de la fenêtre à meneau V⁸ et de la porte VIII⁵ donnant accès à la galerie de latrines, et le percement de plusieurs portes et fenêtres (fig. 46-9); le bas de la façade sur cour est doublé (IX²) comme celui du bâtiment central (fig. 51). Au premier étage, une fenêtre est agrandie en porte, impliquant donc la modification de l'escalier, pour donner à chacun des corps de bâtiment un accès indépendant.

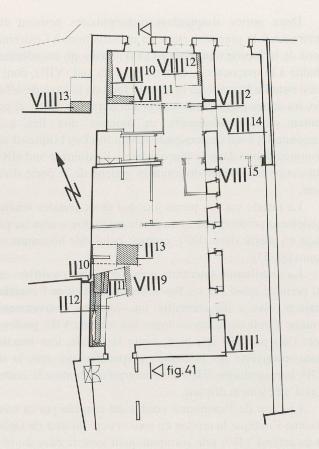
Fig. 40. Rue de l'Académie N° 4, plan du rez-de-chaussée (éch. 1:150).

bâtiment de la rue de l'Académie (fig. 40); il s'agit tout d'abord du montant droit d'un encadrement, avec un chanfrein de 10 cm (II¹0), condamné ensuite par le mur II¹¹, dont l'extrémité sud a pu être dégagée; la maçonnerie, avec deux ressauts, est en quartiers de molasse très régulièrement appareillés; elle sera ultérieurement prolongée vers le sud par le mur II¹², moins soigné. Le mur perpendiculaire II¹³, qui se poursuit au-delà de la limite ouest de la parcelle, est de même facture que le premier. Le niveau de circulation correspondant peut être fixé entre 531.20 et 531.40 m, comme l'indiquent les niveaux de sol en terre battue relevés, remplacés plus tard par un dallage en molasse à 531.60 m (VIII¹9, fig. 41).

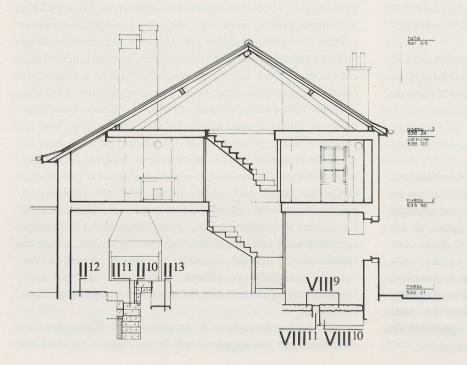
Fig. 41. Rue de l'Académie N° 4, coupe nord-sud, vue vers l'est (éch. 1:150).

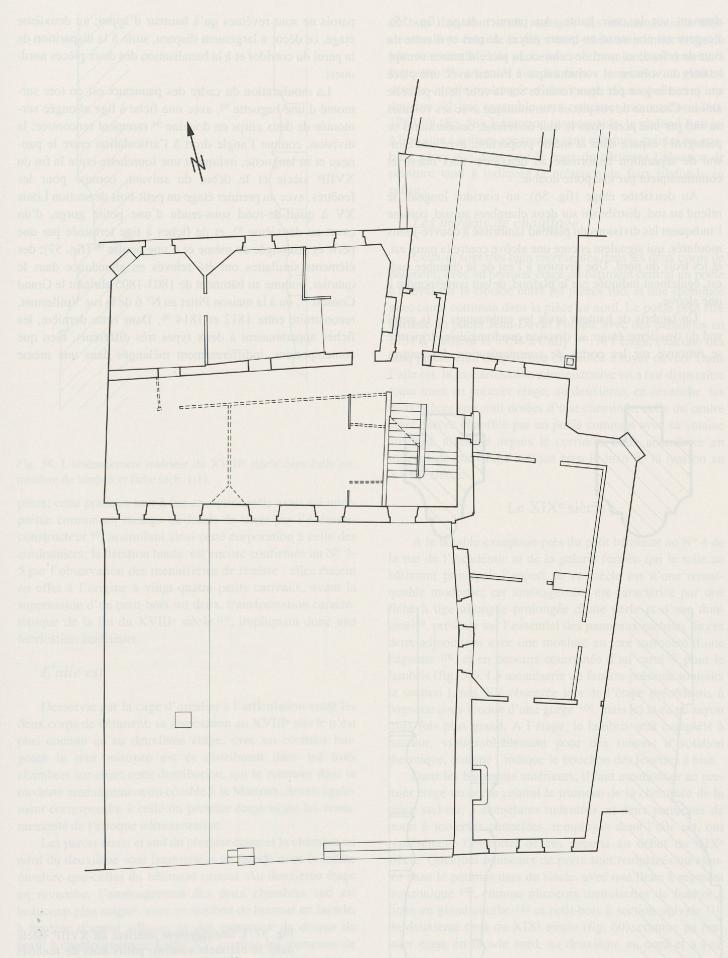
Fig. 56. Plan du deuxième étage (éch. 1:150).

Au deuxième étage (fig. 56), un corridor longeait le refend au sud, distribuant sur deux chambres au sud, comme l'indiquent les divisions du plafond lambrissé à couvre-joints moulurés, qui signalent encore une alcôve contre la paroi est, et les trois du nord. Une division à l'est de la chambre sud-est, également indiquée par le plafond, devait correspondre à une alcôve.

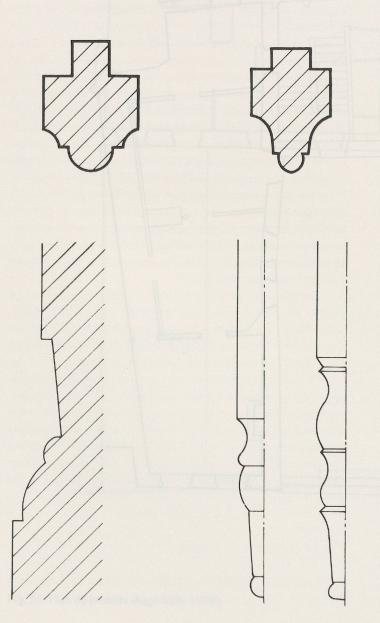
Fig. 57. L'aménagement intérieur du XVIIIe siècle dans le bâtiment central: petits-bois de fenêtre, moulure du lambris et fiches (éch. 1:1).

La mouluration du cadre des panneaux est en tore surmonté d'une baguette 93, avec une fiche à tige allongée surmontée de deux corps en doucine 94 rarement rencontrée; la division, comme l'angle droit à l'articulation entre le panneau et sa languette, indiquent une fourchette entre la fin du XVIIIe siècle et le début du suivant, comme pour les fenêtres, avec au premier étage un petit-bois de section Louis XV à quart-de-rond sous-tendu d'une petite gorge, d'un cavet au deuxième 95, et de fiches à tige terminée par une perle et prolongée de même et d'une poulie 96 (fig. 57); des éléments similaires ont été relevés en abondance dans le quartier, comme au bâtiment de 1803-1805 abritant le Grand Conseil 97, ou à la maison Pittet au N° 6 de la rue Vuillermet, reconstruite entre 1812 et 1814 98. Dans cette dernière, les fiches appartenaient à deux types très différents, bien que contemporains, indifféremment mélangés dans une même

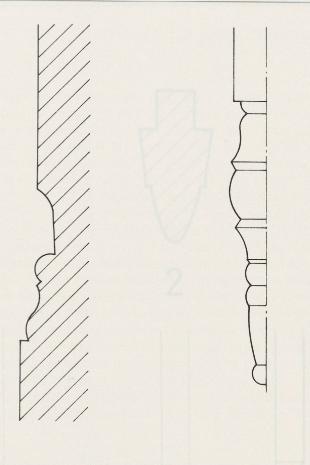
Fig. 58. L'aménagement intérieur du XVIII^e siècle dans l'aile est: moulure du lambris et fiche (éch. 1:1).

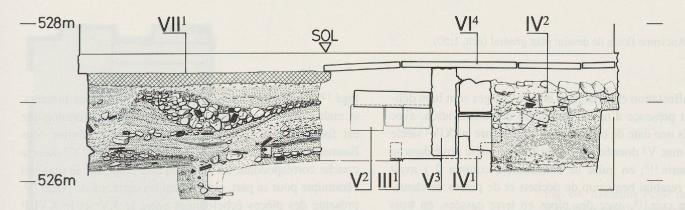
Fig. 62. Ancienne école de dessin: coupe est-ouest, vue vers le sud (éch. 1:50; légende avec la fig. 13).

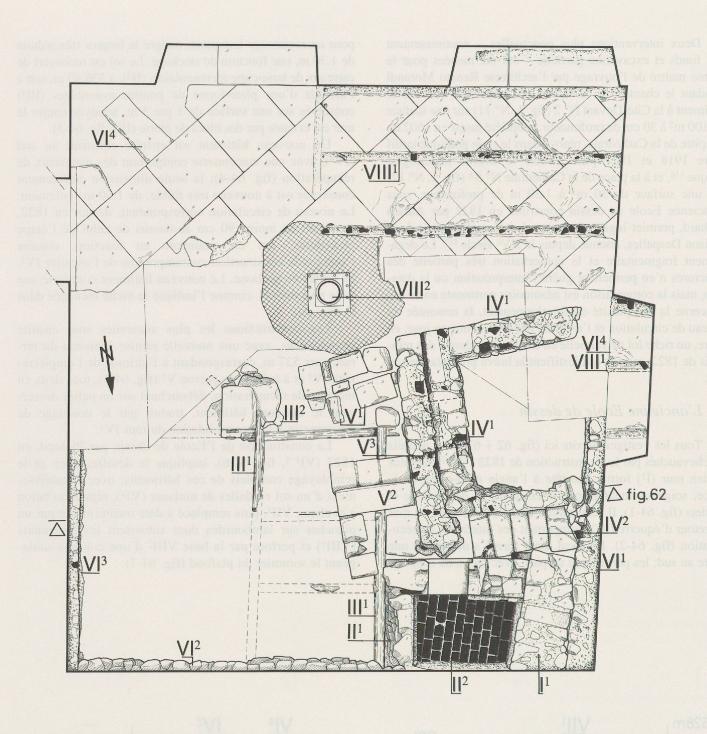
Fig. 63. Ancienne Ecole de dessin: plan général (éch. 1:50).

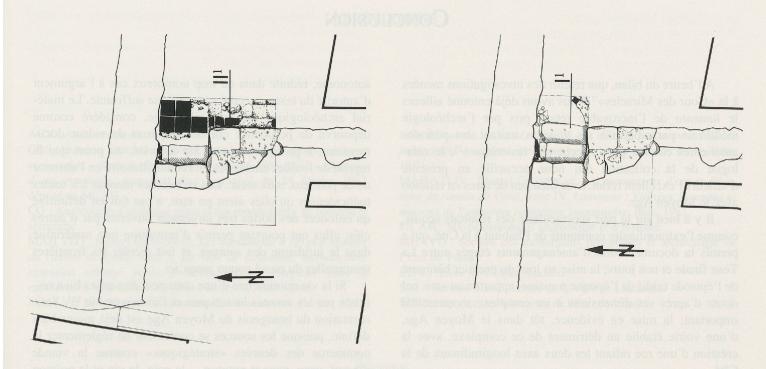
Fig. 66. Rue de la Cité-Devant Nº 2: plan des deuxième et troisième décapages (éch. 1:50).
