Zeitschrift: Cahiers d'archéologie romande
Herausgeber: Bibliothèque Historique Vaudoise
Band: 58 (1992)

Rubrik: Les constructions

Préliminaires

Présentation

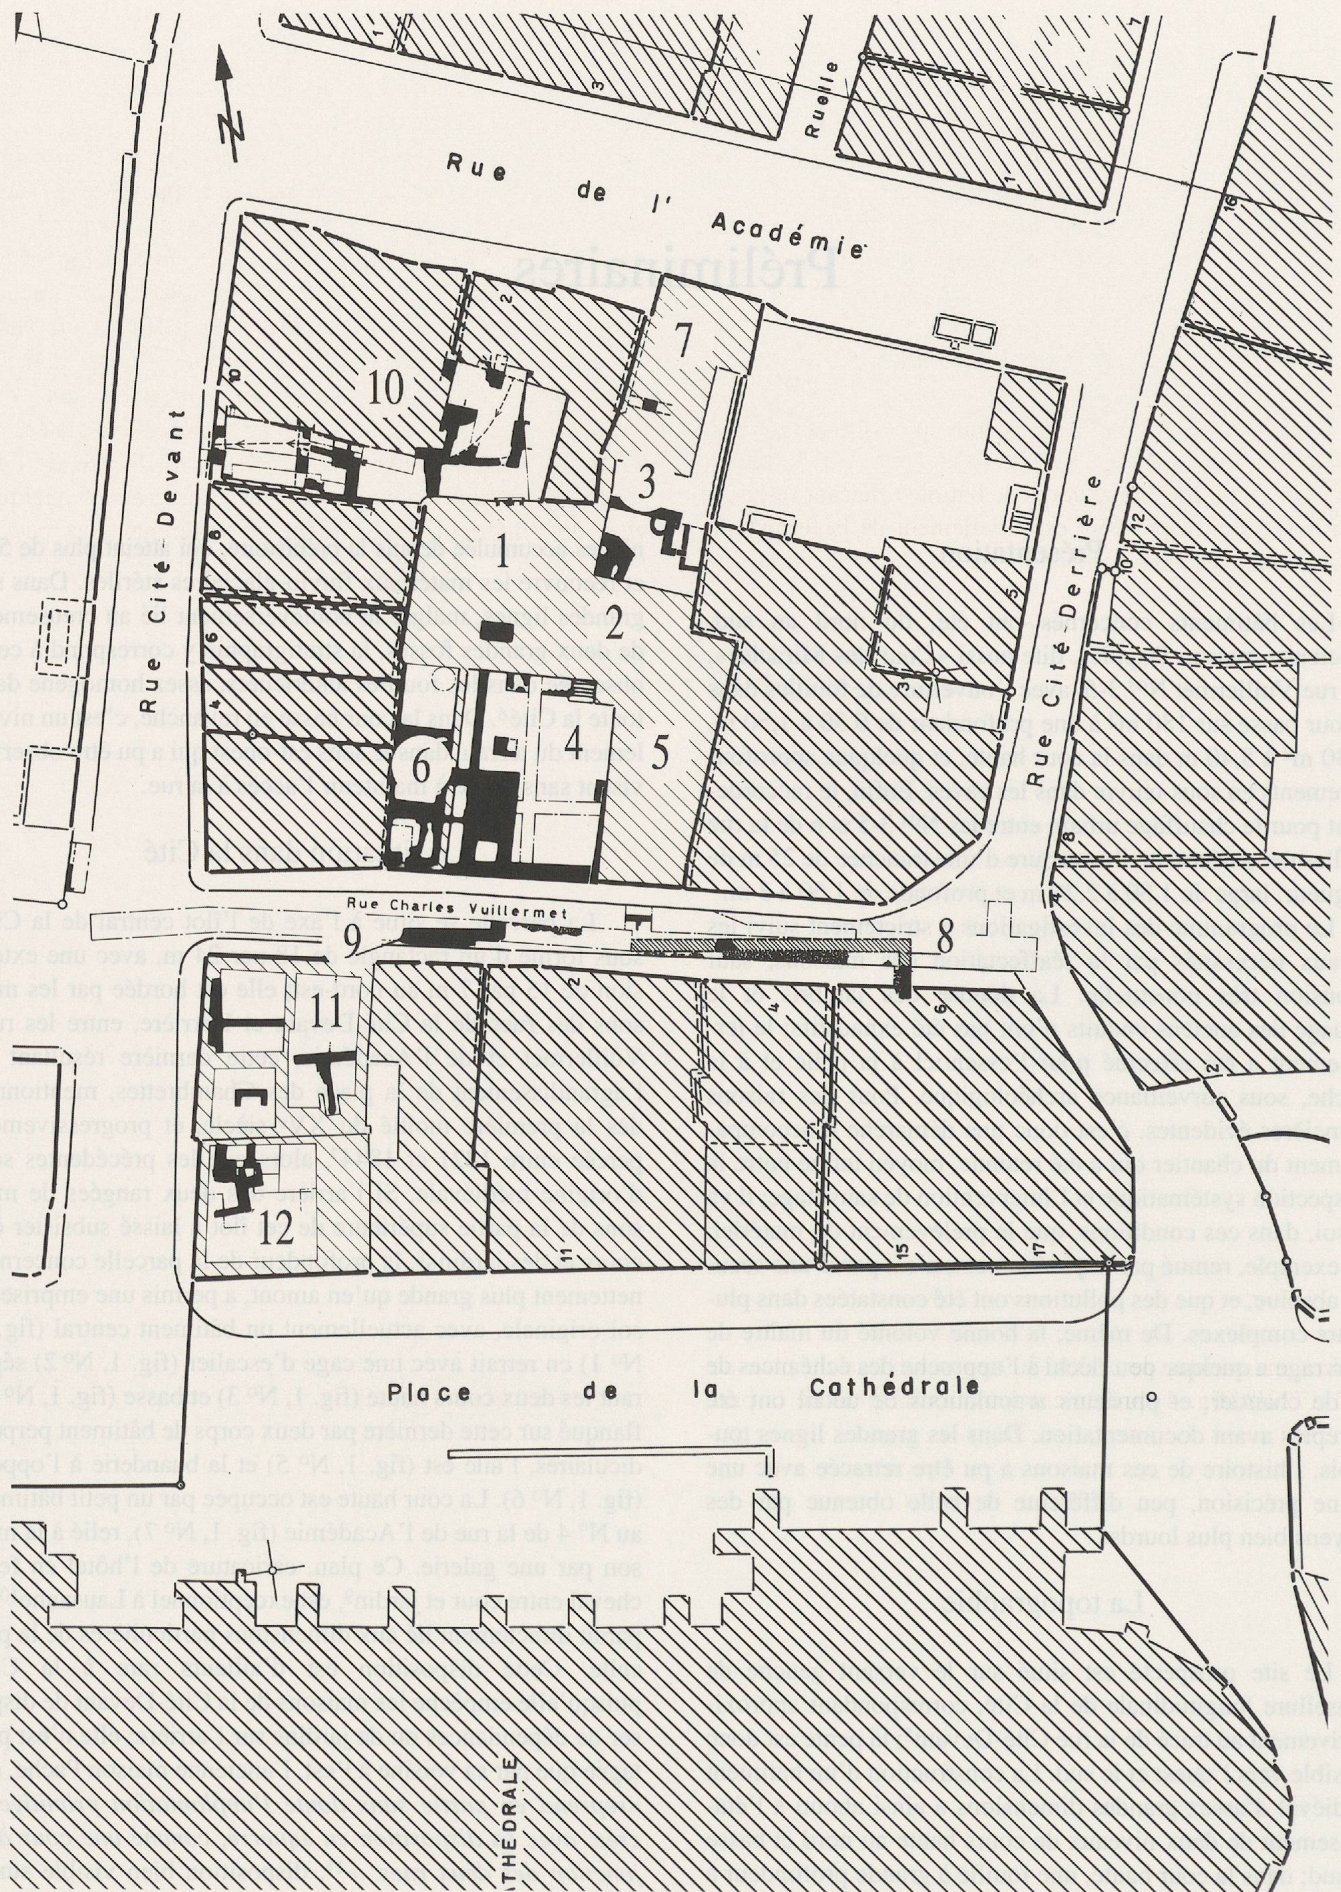
Fig. 1. Plan général des zones d'intervention; N° 1: la «Cour des Miracles», le bâtiment central; N° 2: la cage d'escalier; N° 3: la cour haute; N° 4: la cour basse; N° 5: l'aile est; N° 6: la buanderie; N° 7: le N° 4 de la rue de l'Académie; N° 8: l'angle nord-est du bâtiment d'époque romaine tardive; N° 9: la partie ouest du même bâtiment; N° 10: le N° 10 de la rue de la Cité-Devant; N° 11: le N° 2 de la rue de la Cité-Devant; N° 12: l'ancienne Ecole de dessin (éch. 1:500).

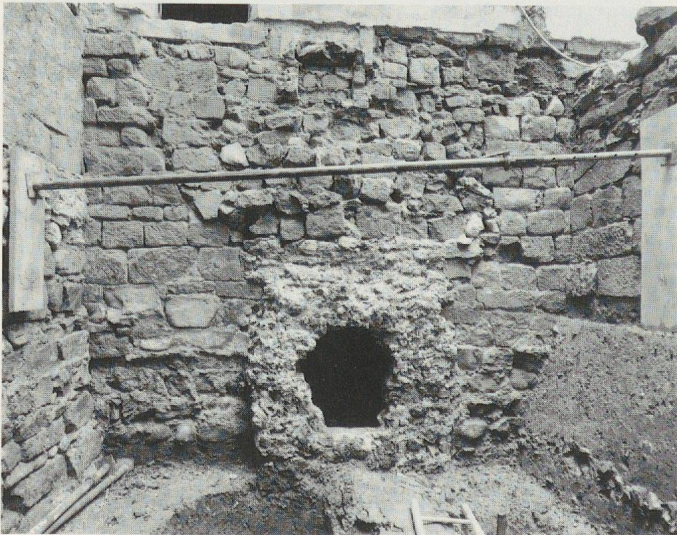
Fig. 16. La cour haute: la façade est du bâtiment principal.

La plus ancienne construction repérée est le mur en limite ouest de la cour, dégagé sur 3.50 m de hauteur, dont la fondation I⁸ (fig. 16 + 38), en moellons équarris régulièrement appareillés, est maçonnée contre ces couches anciennes et surmontée d'un appareil régulier de quartiers de molasse (I⁹, fig. 47-1); l'extrémité nord n'en a pas été dégagée. Le niveau de circulation correspondant devait se situer à 530.50 m, à la transition entre fondation et élévation. Le bâtiment a été incendié, d'après les traces de rubéfaction sur le parement du mur. Le mur mitoyen en limite nord-est de la parcelle (I¹⁰, fig. 28-2), qui forme retour d'équerre dans la cave nord de l'aile est, est lui aussi profondément fondé, et les deux murs qui le touchent sont construits contre lui; il a donc également été rattaché à cette période.
