Zeitschrift: Cahiers d'archéologie romande
Herausgeber: Bibliothèque Historique Vaudoise
Band: 58 (1992)

Artikel: L'analyse archéologique du sous-sol
Autor: Christe, François
DOI: <https://doi.org/10.5169/seals-835399>

L'analyse archéologique du sous-sol

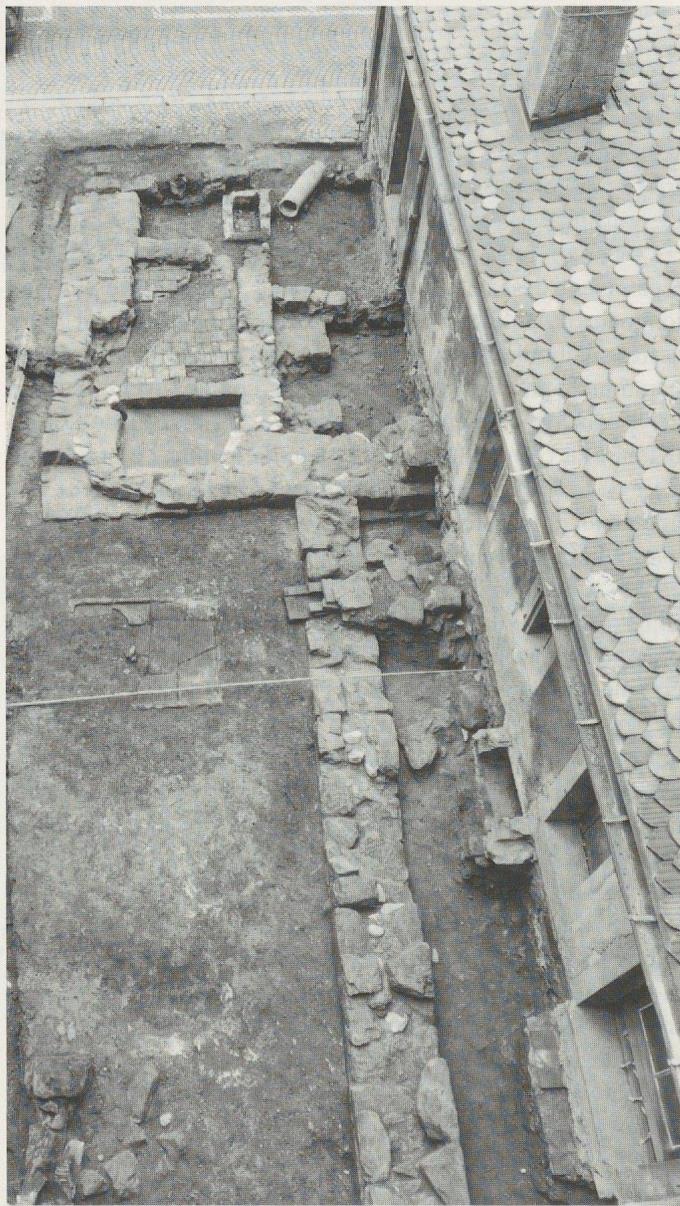
Fig. 7. Vue générale de la cour basse, vers le sud; au premier plan, le sol en terre battue I⁵ et le foyer I⁶, de 1220.

La cour est alors recouverte par un sol en terre battue occupant toute la partie centrale (I⁵, fig. 28-2), recouvrant une séquence de colluvions limoneuses brunâtres, riches en matières organiques et en charbon de bois, épaisse de 1 m, pauvre au sommet en matériel, avec quelques rares fragments de brique et de tuile, puis stérile à la base (fig. 11). La liaison entre le sol I⁵ et le mur I³ n'est pas certaine, puisque la seule jonction observée se situe à l'est, où le mur n'est que peu profondément fondé, et n'a donc pas nécessité le creusement d'un fossé important. Le sol est formé d'une chape d'argile épaisse de 10 cm, qui présente un léger pendage vers le sud; la chape est rubéfiée dans la partie ouest, alors qu'elle présente une coloration vert-jaune à l'est. Au centre de la cour actuelle, une cuvette a été ménagée et garnie d'argile sertissant des dalles de molasse épaisses de 10 cm, qui forment un foyer de 1.15 par 1.50 m, avec un rebord en saillie de 5 par 5 cm (I⁶, fig. 11).

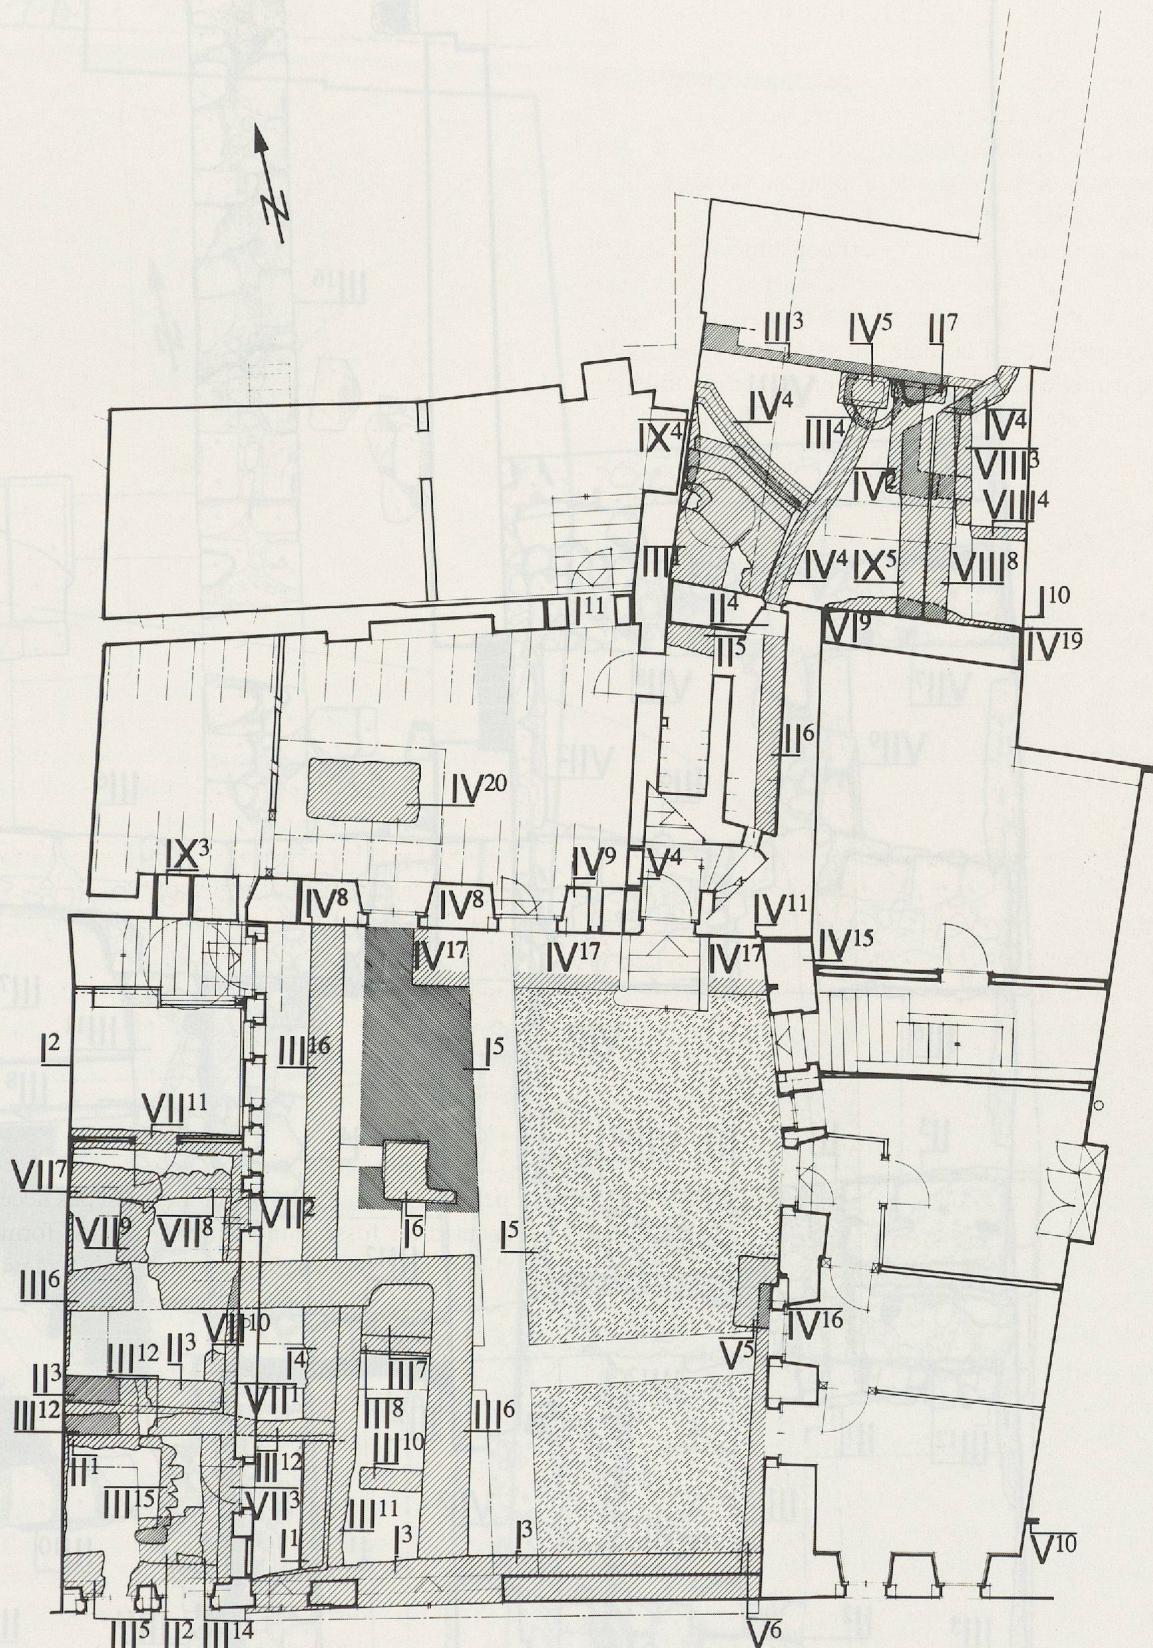
Fig. 9. Plan du rez-de-chaussée (éch. 1:150).

Si l'excavation tardive de l'aile est, menée plus profondément que le sommet de la couverture stérile, a fait disparaître toute trace d'états antérieurs, il n'en va pas de même dans le reste de la cour, où de nombreux vestiges ont été dégagés (fig. 7, 9 et 10).

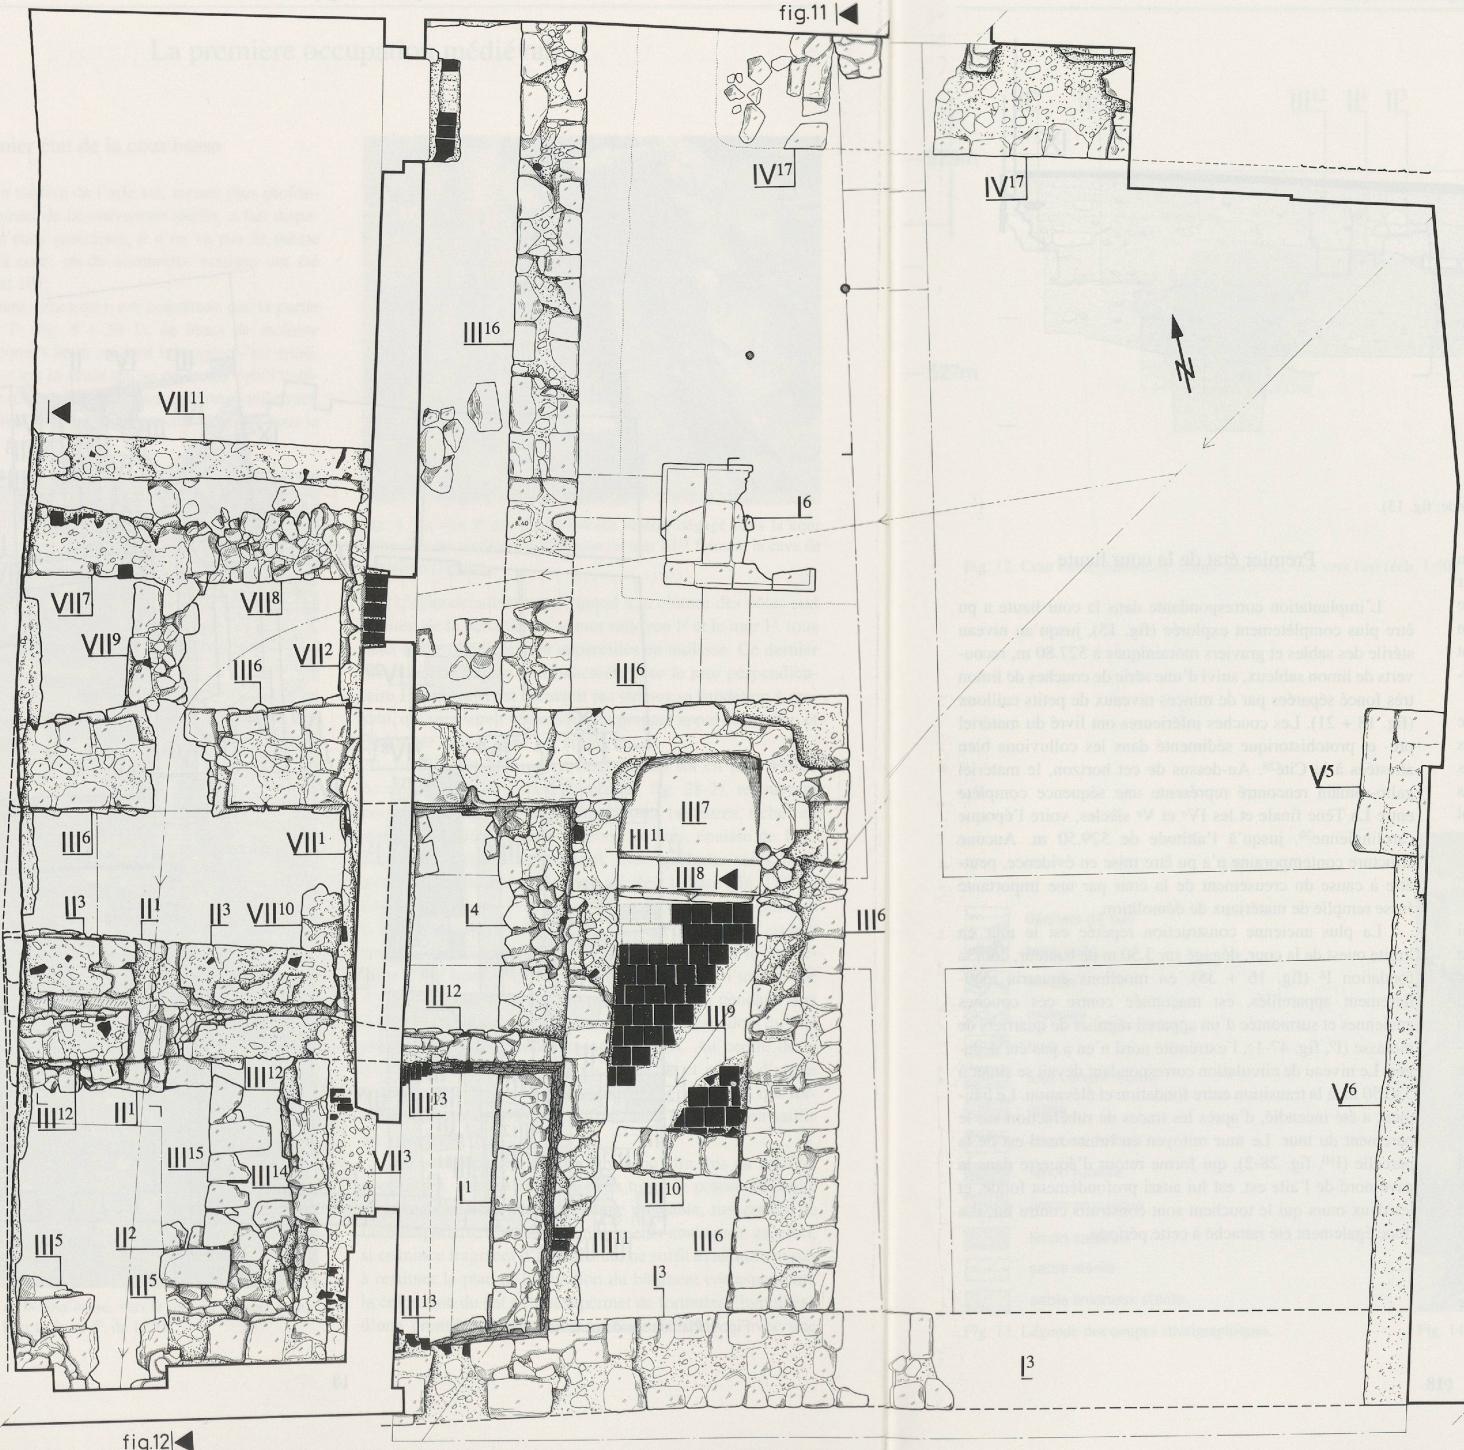
Fig. 10. Cour basse: plan général (éch. 1:50).

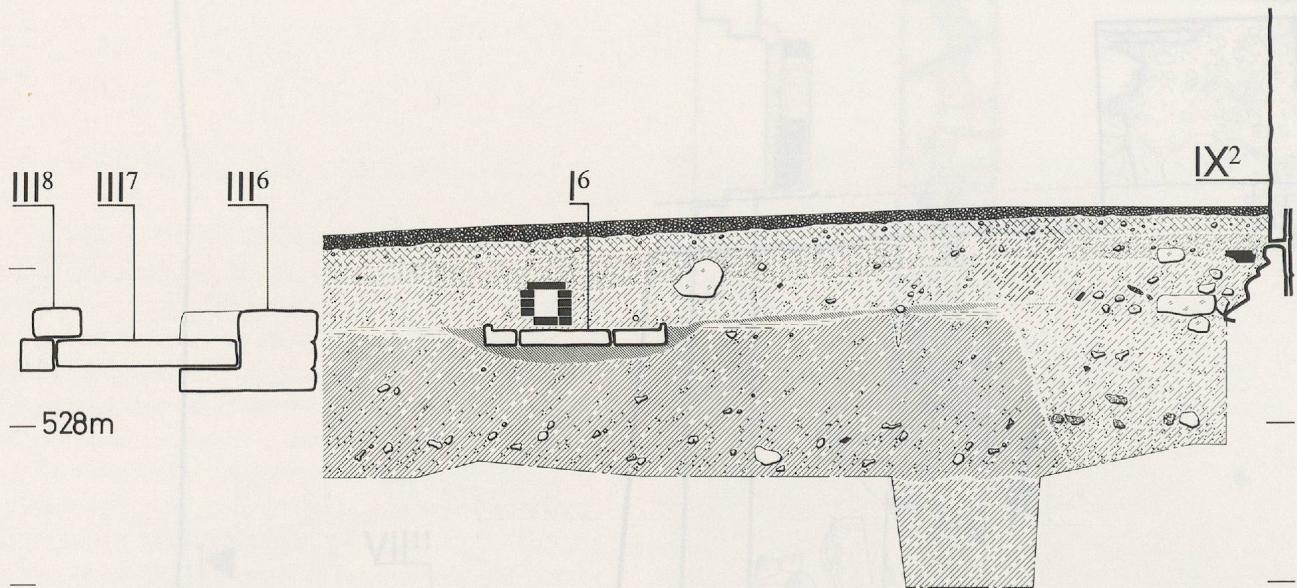
Fig. 11. Cour basse: coupe nord-sud, vue vers l'est (éch. 1:50; légende: fig. 13).

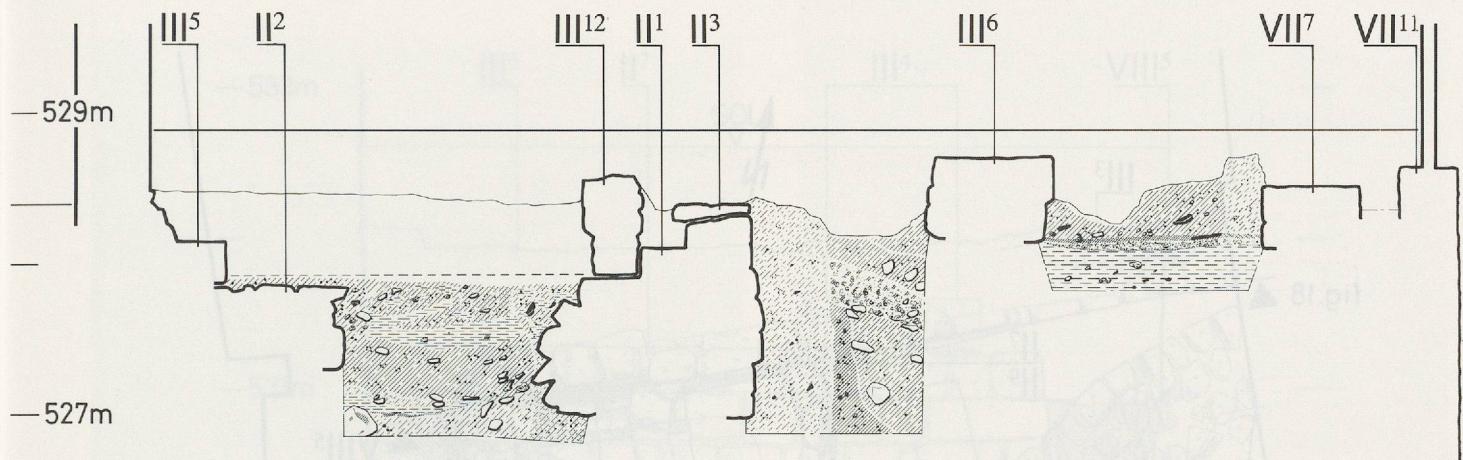
Fig. 12. Cour basse, buanderie: coupe nord-sud, vue vers l'est (éch. 1:50).

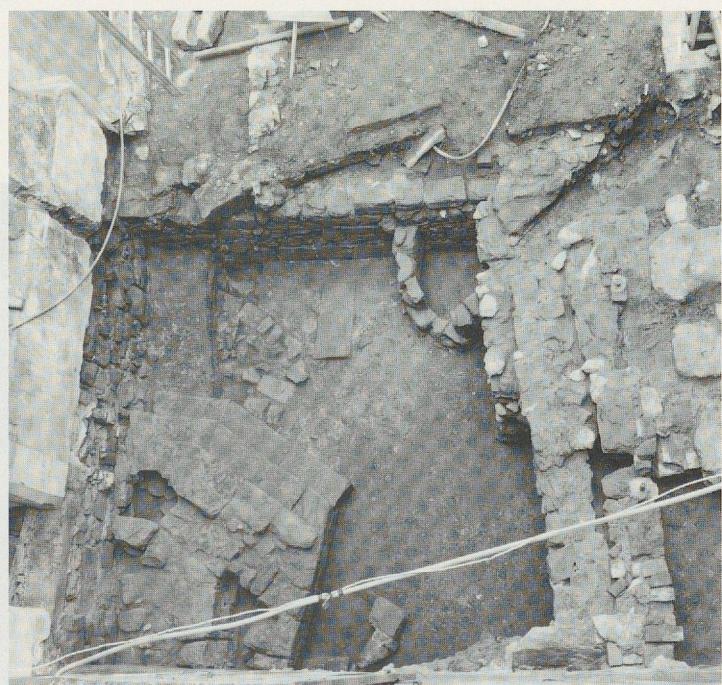
Fig. 14. Vue générale du deuxième décapage de la cour haute, vers le nord.

être un passage vers le niveau supérieur; cette partie de la cour n'ayant pas été explorée, il n'est pas possible de déterminer précisément son niveau ancien, ni la nature de l'ouvrage qui l'aurait maintenu. Une fosse a pu être fouillée à la transition entre ces deux zones (II⁸), entre 531 et 529.50 m, dont le fond remonte fortement jusqu'à 530.90 m à l'ouest (fig. 20 + 21). Elle doit correspondre à la démolition d'une construction antérieure, comme l'indique son remplissage, composé pour l'essentiel de déchets de molasse et de gravats entremêlés de passées limoneuses grisâtres, avec un abondant matériel. Sa remontée au sud indique bien que la façade nord du corps de bâtiment est n'existe pas encore. Le niveau de circulation correspondant a pu être identifié avec l'empierrement II⁹, en blocs de molasse sans liant, bien délimité au nord-est par une dalle de molasse et un premier seuil à l'angle sud-ouest (fig. 14 + 15).

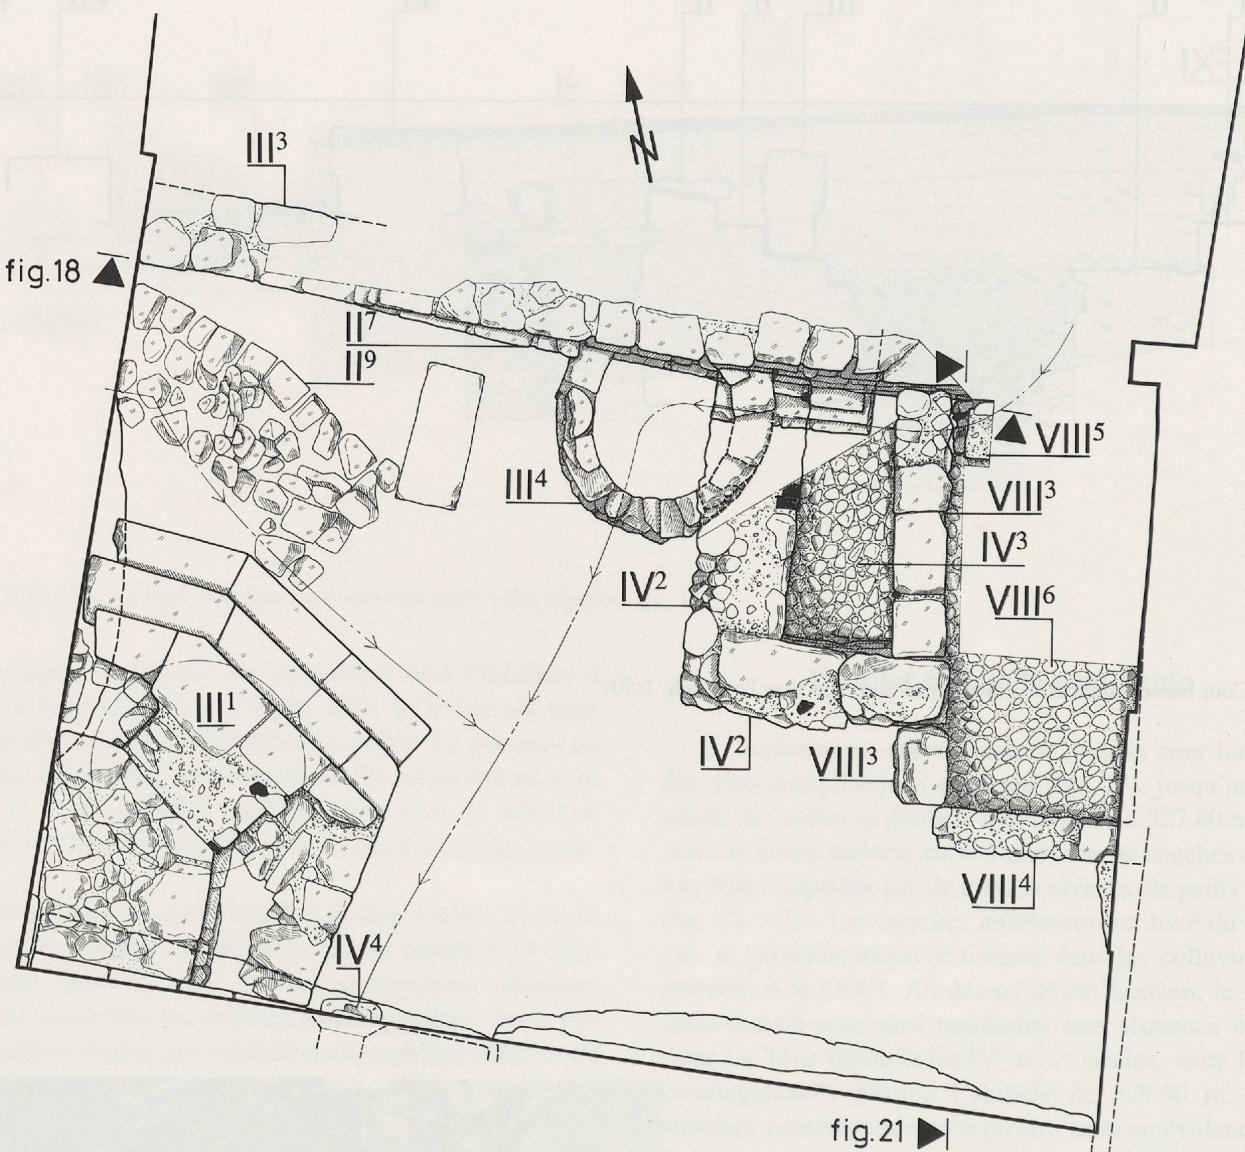
Fig. 15. Cour haute: plan du deuxième décapage (éch. 1:50).

L'implantation correspondante dans la cour haute a pu être plus complètement explorée (fig. 15), jusqu'au niveau stérile des sables et graviers morainiques à 527.80 m, recouverts de limon sableux, suivi d'une série de couches de limon très foncé séparées par de minces niveaux de petits cailloux (fig. 18 + 21). Les couches inférieures ont livré du matériel pré- et protohistorique sédimenté dans les colluvions bien attestées à la Cité²⁸. Au-dessus de cet horizon, le matériel gallo-romain rencontré représente une séquence complète entre La Tène finale et les IV^e et V^e siècles, voire l'époque carolingienne²⁹, jusqu'à l'altitude de 529.50 m. Aucune structure contemporaine n'a pu être mise en évidence, peut-être à cause du creusement de la cour par une importante fosse remplie de matériaux de démolition.

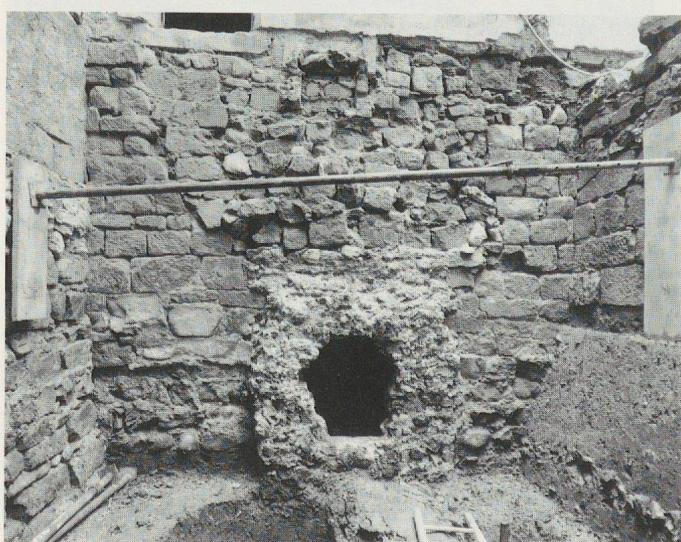
Fig. 16. La cour haute: la façade est du bâtiment principal.

La plus ancienne construction repérée est le mur en limite ouest de la cour, dégagé sur 3.50 m de hauteur, dont la fondation I⁸ (fig. 16 + 38), en moellons équarris régulièrement appareillés, est maçonnée contre ces couches anciennes et surmontée d'un appareil régulier de quartiers de molasse (I⁹, fig. 47-1); l'extrémité nord n'en a pas été dégagée. Le niveau de circulation correspondant devait se situer à 530.50 m, à la transition entre fondation et élévation. Le bâtiment a été incendié, d'après les traces de rubéfaction sur le parement du mur. Le mur mitoyen en limite nord-est de la parcelle (I¹⁰, fig. 28-2), qui forme retour d'équerre dans la cave nord de l'aile est, est lui aussi profondément fondé, et les deux murs qui le touchent sont construits contre lui; il a donc également été rattaché à cette période.

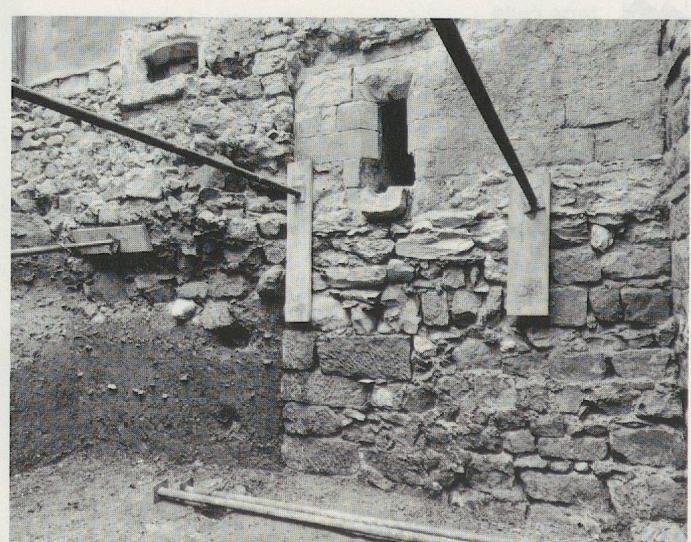
Fig. 17. La cour haute: la façade nord de la cage d'escalier.

Ce premier mur est ensuite flanqué par la base de la cage d'escalier (II⁴, fig. 17 + 37), qui ne présente aucune trace de rubéfaction, avec une fondation soigneusement chaînée à l'est, surmontée d'une élévation très soignée en quartiers de molasse, dans laquelle une petite fenêtre à fort chanfrein a été ménagée (fig. 28-3 + 42); il n'a pas été possible de déterminer si les maçonneries en saillie II⁵ et II⁶ (fig. 9), d'orientation légèrement divergente pour la première, correspondaient au ressaut de fondation ou à la reprise d'un état antérieur. La montée du niveau de terrain, qui menaçait d'obturer cette fenêtre, va être enrayée vers 531 m dans l'angle sud-ouest par la construction d'un mur de terrasse en bel appareil de quartiers de molasse (II⁷, fig. 28-4 + 47-2), calés par quelques fragments de tuile à glaçure (fig. 18 + 19). L'extrémité orientale forme un solide contrefort, qui délimitait peut-

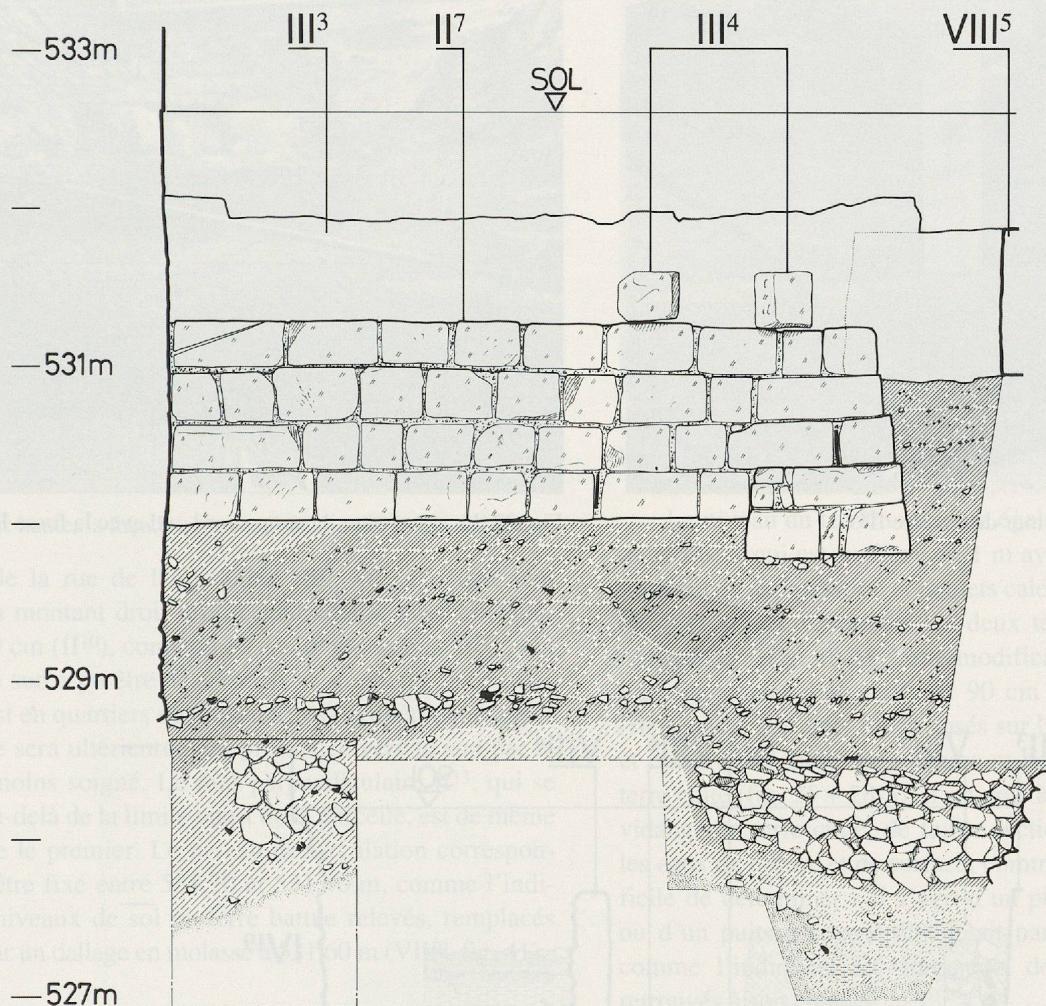
Fig. 18. Cour haute: coupe est-ouest (éch. 1:50; légende: fig. 13).

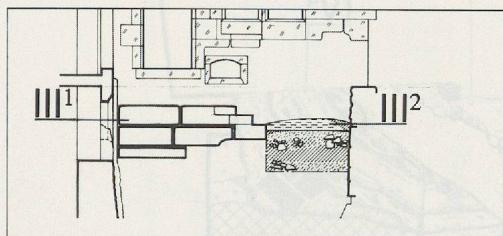
Fig. 23. Cour haute, la façade est avec l'escalier III¹ (éch. 1:150).

Le niveau de la cour continue à monter jusque vers 531.60 m, avec à l'angle sud-ouest un escalier en blocs de molasse (III¹) remplaçant le premier seuil (fig. 22, 23, 24); construit en cinq étapes d'élargissement et de surélévation successives, il finit par condamner partiellement la petite fenêtre du mur II⁴ (fig. 22); s'il n'est pas impossible que les trois degrés supplémentaires nécessaires pour accéder au niveau actuel aient disparu, les dimensions du palier résiduel paraissent disproportionnées par rapport à celles de la base de l'escalier, qui sont assez majestueuses³⁰; de plus, seule la porte en façade est serait ainsi desservie, celle en façade nord (IV¹²), voûtée, retombant à l'extérieur du palier (fig. 37). Il faut ainsi plutôt mettre l'escalier en relation avec un percement disparu en façade est, remplacé par le pan de maçonnerie IV¹ reconstruit lors de l'étape suivante, avec la partie supérieure de la façade; celle-ci a donc dû être plusieurs fois modifiée pour mettre les pièces hors d'eau, mais les reconstructions ultérieures en ont fait disparaître toute trace. A l'extérieur, quelques fragments des sols constituant les niveaux de circulation correspondants ont pu être relevés, sous la forme de maigres lambeaux de terre battue (III², fig. 23 + 27).

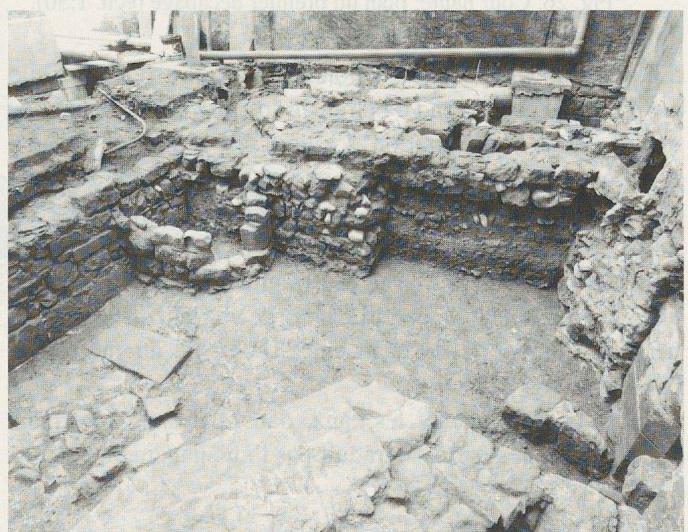
Fig. 25. La cour haute avec le puits III⁴, la première (IV²) et la deuxième fosse (VIII³).

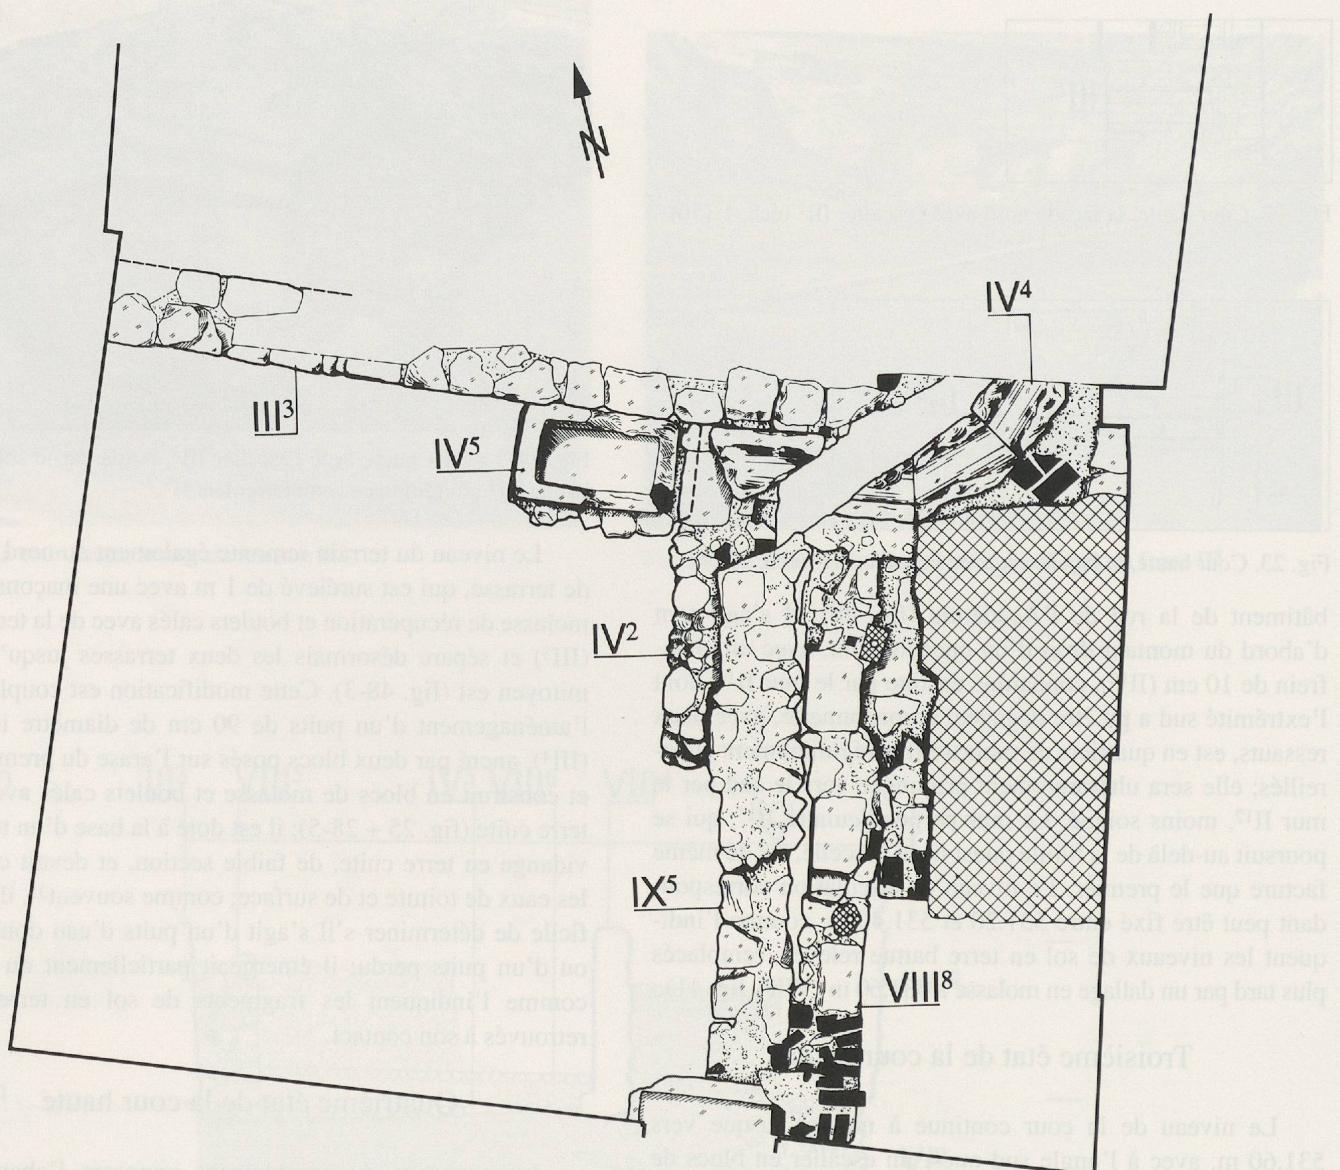
Fig. 26. Cour haute: plan du premier décapage (éch. 1:50).

532.40 m, lors de la construction de la façade arrière de l'aile est puisqu'il correspond à la transition entre ses maçonneries de fondation et d'élévation. Le puits est remplacé par une fosse qui le recouvre en partie et prend appui contre la surélevation du mur de terrasse qui la ferme au nord (fig. 26 + 28-6); le mur en retour d'équerre IV² est construit en molasse taillée et boulets, calés avec des fragments de terre cuite, et assez régulièrement appareillé; il borde un fond de boulets en hérisson sur débris de terre cuite (IV³), lié au mortier, à 530.90 m (fig. 21).

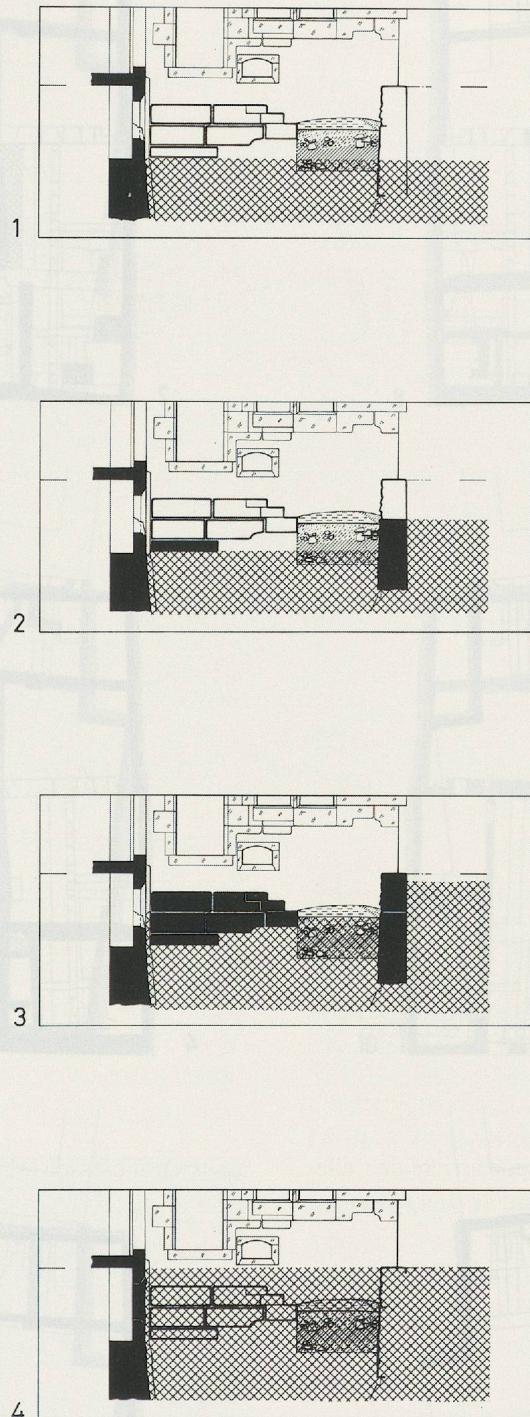
Fig. 27. Cour haute, façade est: évolution du niveau de circulation (éch. 1:150).

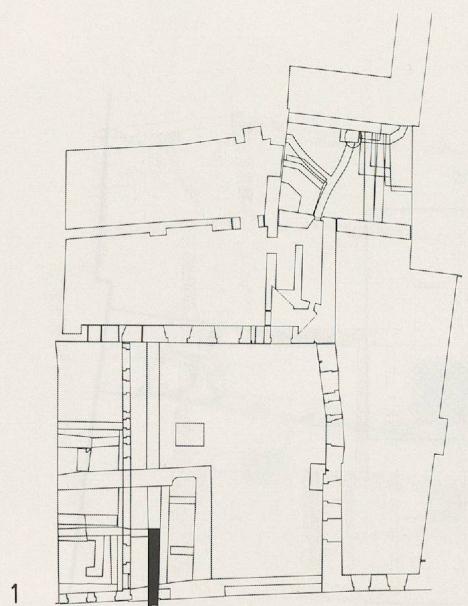
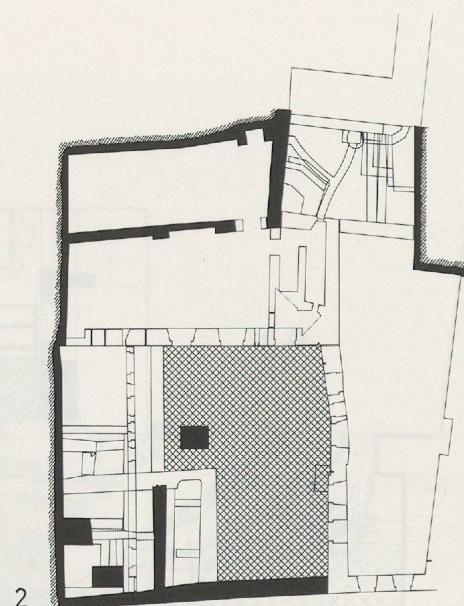
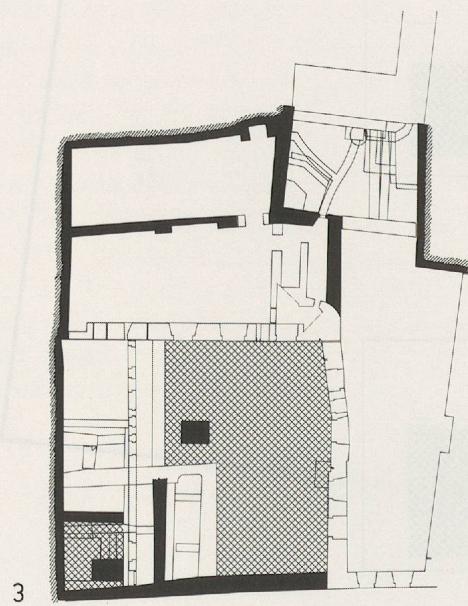
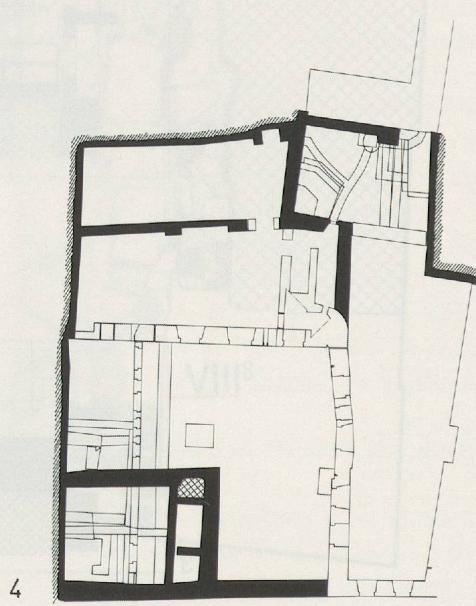
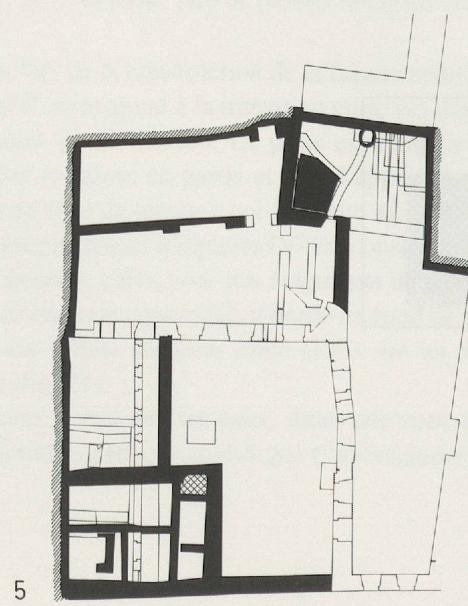
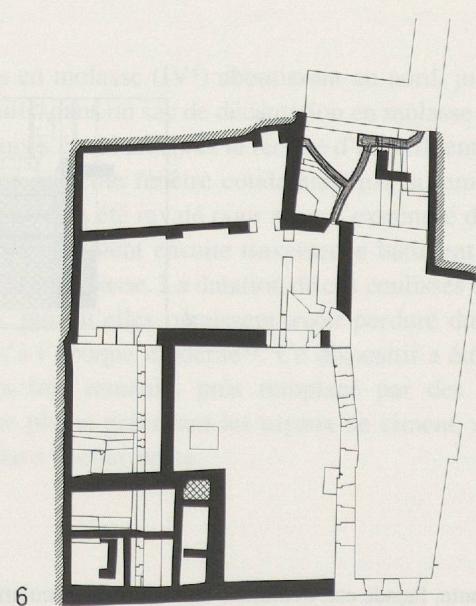
Fig. 28 (p. 26). Plan des étapes de construction 1 à 6 (éch. 1:400).

Le plan des étapes de construction 1 à 6 (fig. 28) montre l'évolution progressive de la maison. La construction commence par un mur simple (fig. 1), qui est rapidement étendue avec l'ajout d'un local (fig. 2). Au fil des étapes suivantes (fig. 3 à 6), le mur principal est étendu et consolidé, et de nouveaux espaces sont créés, notamment une grande salle à droite (fig. 4). L'étape 6 montre un mur plus épais et une structure plus complexe.

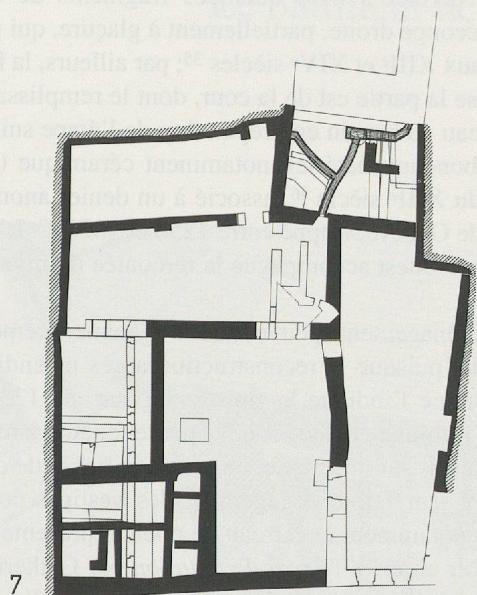
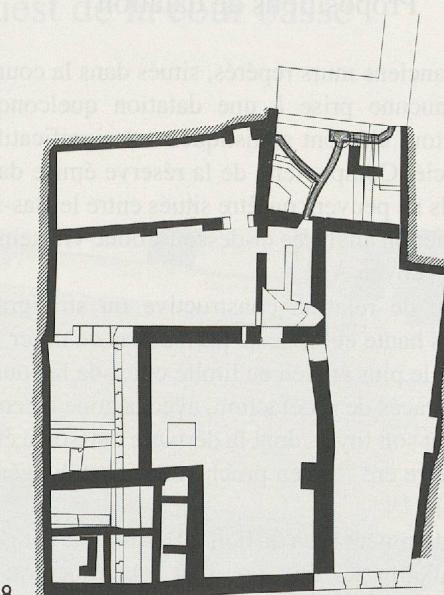
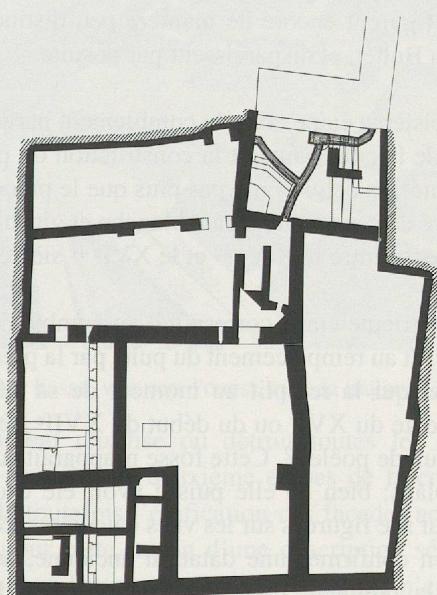
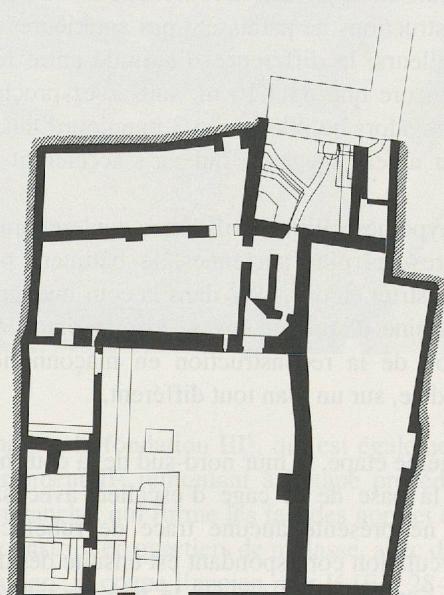
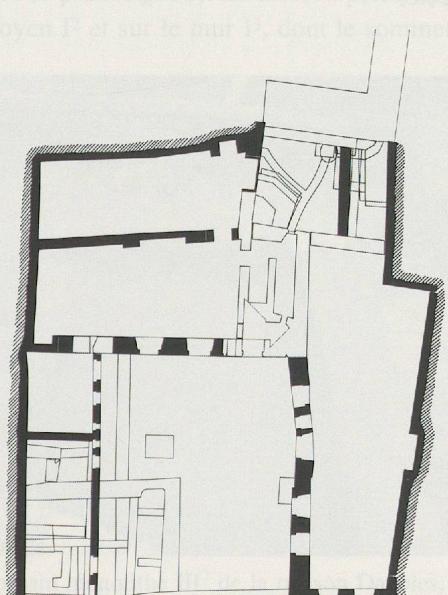
Fig. 29. Plan des étapes de construction 7 à 11 (éch. 1:400).

Le plan des étapes de construction 7 à 11 (fig. 29) montre les dernières étapes de développement. Ces étages sont caractérisés par l'ajout de nouvelles salles et de couloirs, ainsi que par l'amélioration de l'infrastructure. Par exemple, dans l'étape 7, une nouvelle entrée est créée sur le côté droit. Au cours des étapes suivantes, de nouvelles salles sont ajoutées, et l'infrastructure intérieure devient plus complexe, avec l'ajout de escaliers et de portes. L'ensemble résultant est une maison bien construite et fonctionnelle.

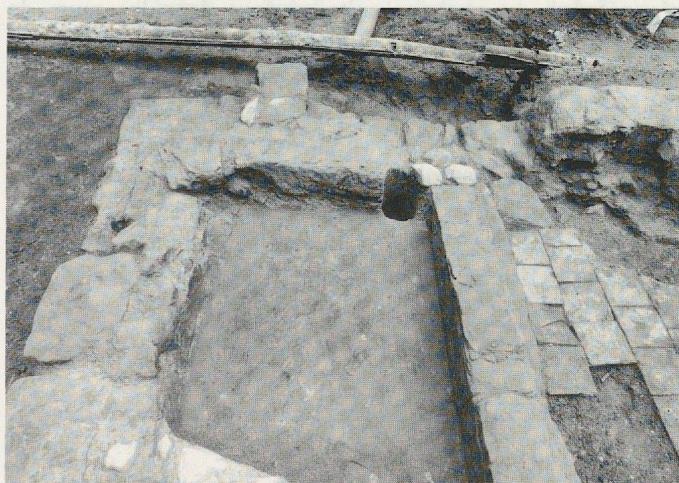
Fig. 31. Le bassin monolithique III⁷ de la maison Dapples, avec dans l'angle l'orifice de vidange.
