**Zeitschrift:** Cahiers d'archéologie romande  
**Herausgeber:** Bibliothèque Historique Vaudoise  
**Band:** 58 (1992)

**Artikel:** L'analyse archéologique du sous-sol  
**Autor:** Christe, François  
**DOI:** <https://doi.org/10.5169/seals-835399>

# L'analyse archéologique du sous-sol

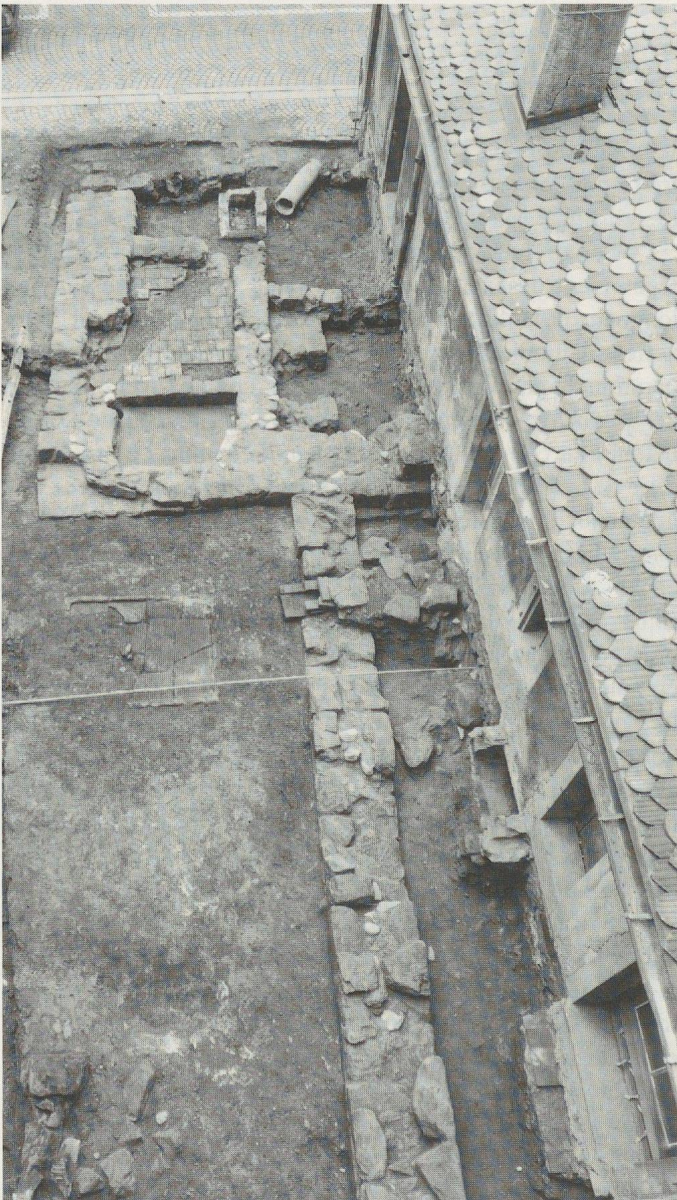
Fig. 7. Vue générale de la cour basse, vers le sud; au premier plan, le sol en terre battue I<sup>5</sup> et le foyer I<sup>6</sup>, de 1220.

Si l'excavation tardive de l'aile est, menée plus profondément que le sommet de la couverture stérile, a fait disparaître toute trace d'états antérieurs, il n'en va pas de même dans le reste de la cour, où de nombreux vestiges ont été dégagés (fig. 7, 9 et 10).

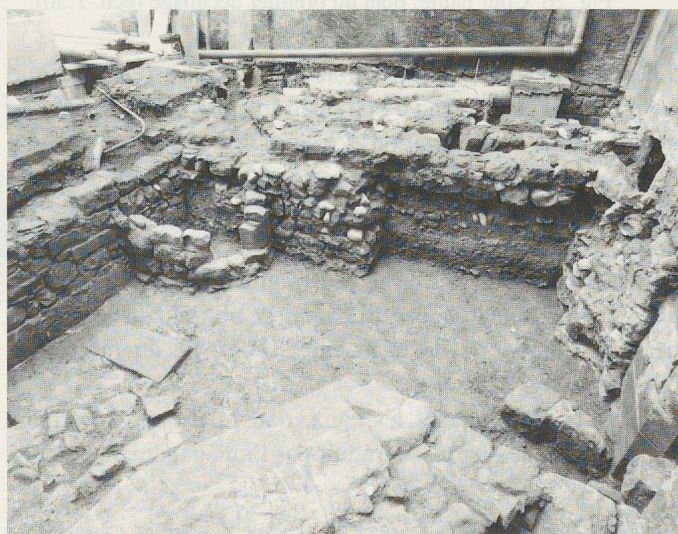
Fig. 25. La cour haute avec le puits III<sup>4</sup>, la première (IV<sup>2</sup>) et la deuxième fosse (VIII<sup>3</sup>).

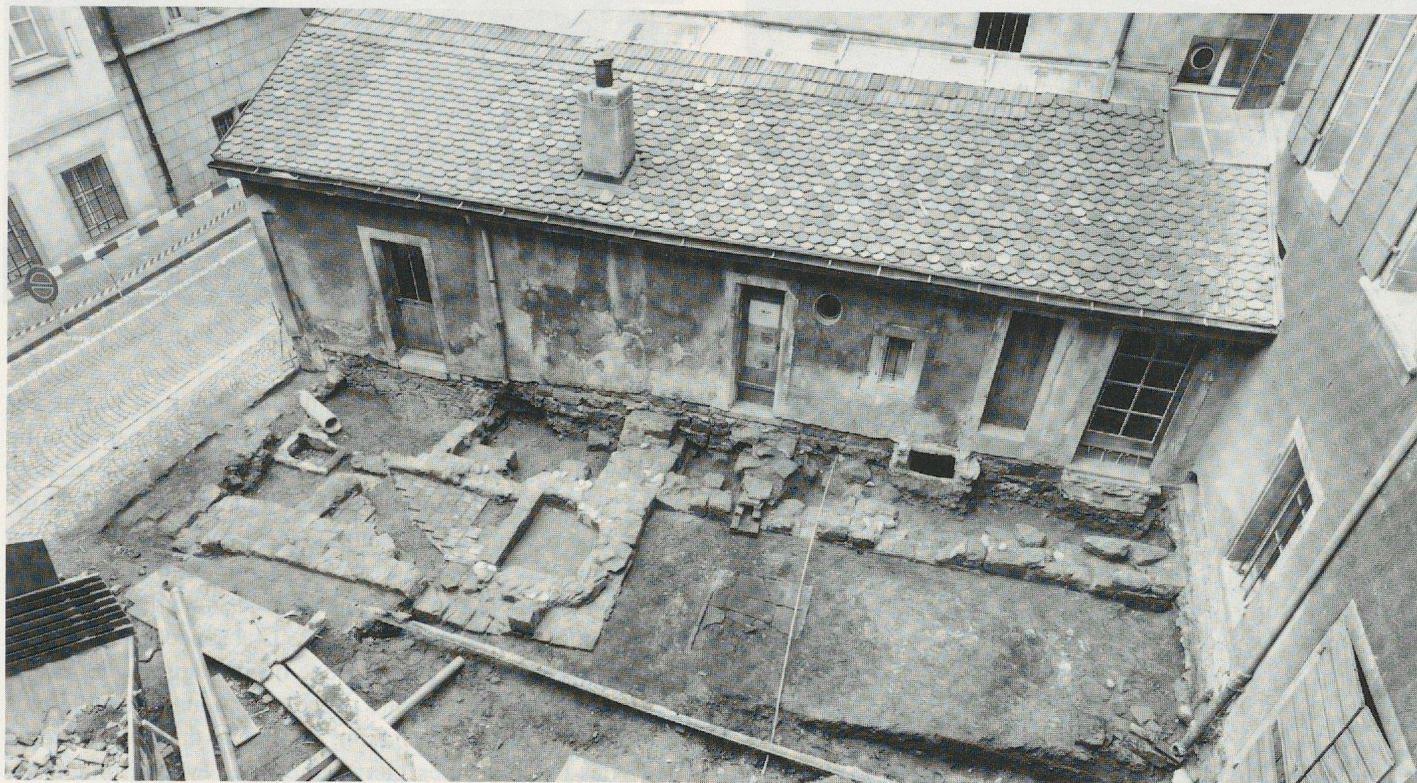
Fig. 30. La cour basse, vue vers l'ouest, avec la maison Dapples à l'angle.

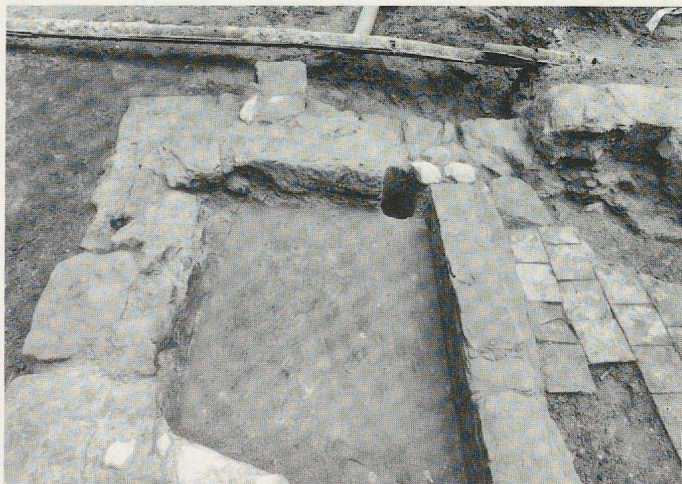
Fig. 31. Le bassin monolithe III<sup>7</sup> de la maison Dapples, avec dans l'angle l'orifice de vidange.

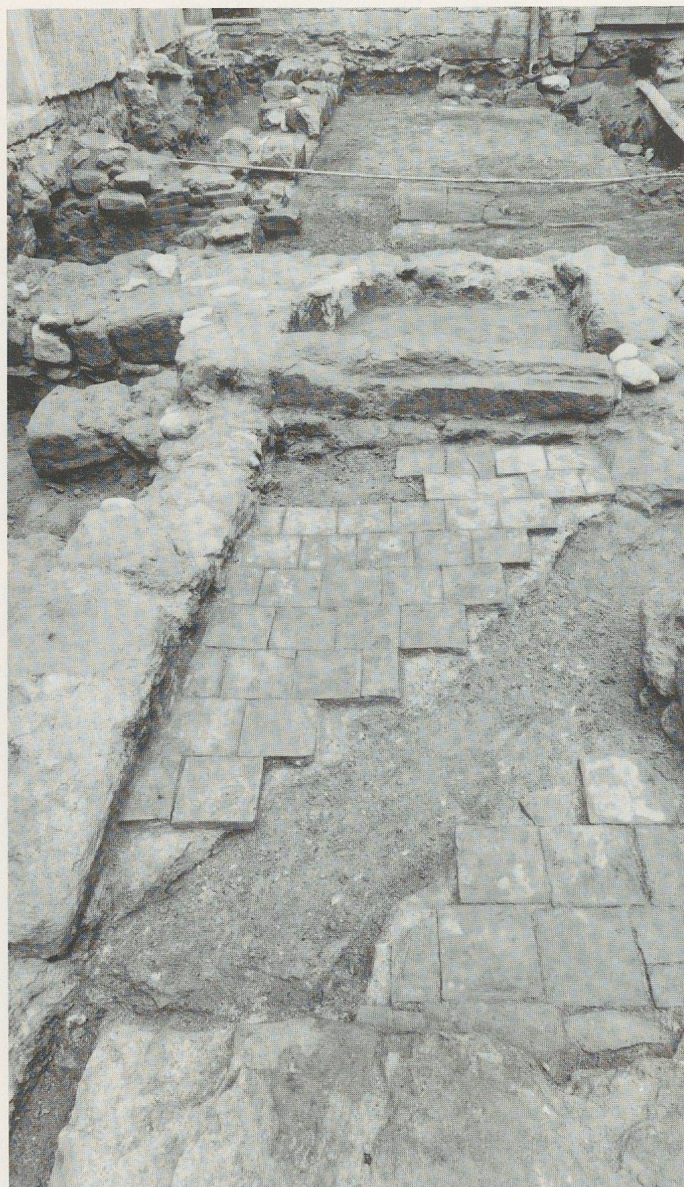
Fig. 32. Le sol en carreaux de terre cuite III<sup>9</sup> de la maison Dapples.

Le plan de cette maison, qui appartient au professeur Dapples d'après le document de 1723, frappe par sa taille très réduite, de moins de 30 m<sup>2</sup> de surface au sol, comme celle des pièces identifiées, par exemple de moins de 3 m<sup>2</sup> pour celle revêtue de carreaux de terre cuite. La disjonction entre murs de façade et de refend peut s'expliquer par un cloisonnement postérieur, comme par le souci de ne pas altérer la cohésion des murs porteurs. L'absence de seuil dans les maçonneries dégagées indique qu'il s'agissait de locaux partiellement enterrés, voire d'une cave pour le local le plus profond; la position du bassin, au niveau du sol, diffère de celle des éviers ou des pierres à eau, et évoque plutôt une destination artisanale ou de conservation des aliments. Son élévation, connue par le plan Buttet, confirme cette affectation de tradition médiévale<sup>44</sup>, puisque la façade sur rue est entièrement aveugle à rez-de-chaussée, l'étage seul étant percé de deux fenêtres à meneau et la toiture d'une grande lucarne de comble.

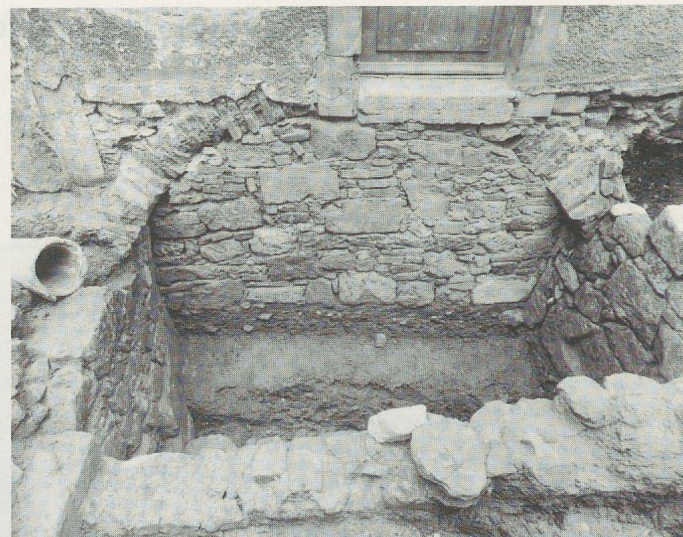
Fig. 33. La cave désaffectée III<sup>13</sup> de la maison Dapples.

Un refend perpendiculaire (III<sup>12</sup>) a été ensuite construit contre le mur III<sup>11</sup> (fig. 28-5), avec au nord un sol en terre battue très partiellement conservé, et au sud, dans la partie centrale, un local à sol en terre battue de 1.50 par 2.50 m, situé 1.10 m en dessous de celui en carreaux de terre cuite. Son extrémité ouest est constituée par une voûte en arc surbaissé large de 1 m, soigneusement construite en brique pleine (III<sup>13</sup>), liée au mur III<sup>12</sup> et prenant appui sur le mur I<sup>3</sup> (fig. 33); le fond est bouché en retrait par une maçonnerie
