**Zeitschrift:** Cahiers d'archéologie romande  
**Herausgeber:** Bibliothèque Historique Vaudoise  
**Band:** 58 (1992)

**Artikel:** L'analyse des bâtiments actuels  
**Autor:** Christe, François  
**DOI:** <https://doi.org/10.5169/seals-835400>

## L'analyse des bâtiments actuels

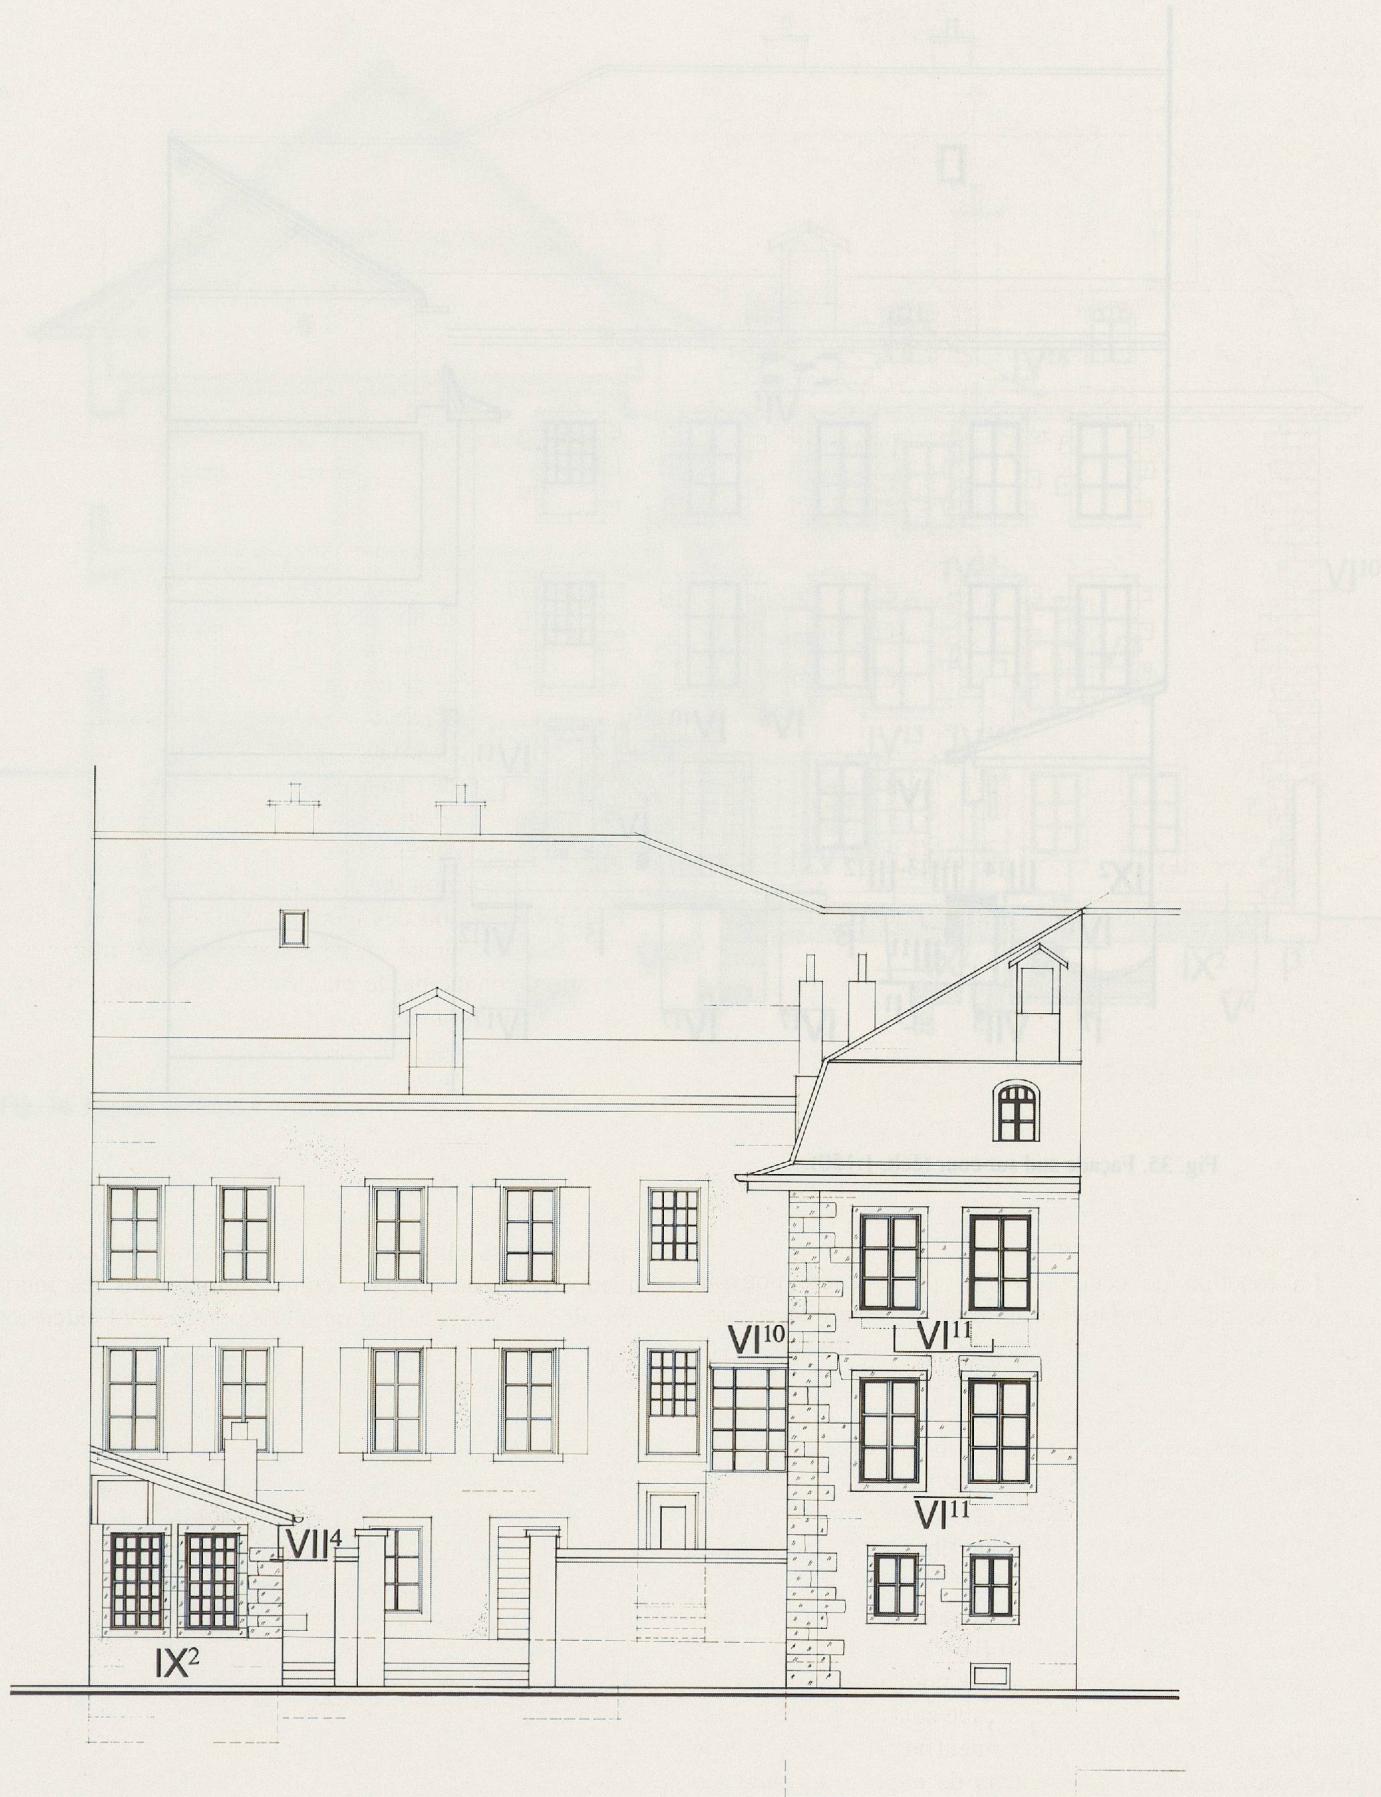
Fig. 34. Façade sud sur rue (éch. 1:150).

Enfin, la petite façade sur rue a été entièrement reconstruite lors de ce chantier, sans doute après démolition du mur et des bâtiments fermant la cour sur le plan Buttet (fig. 34 + 53); la facture de l'angle VI<sup>10</sup> est soignée, ses blocs formant chaîne avec ceux des encadrements de fenêtre, également liés entre eux; les blocs de la chaîne ont été ravalés de manière à affleurer au même nu que le crépi. Les tablettes sont réglées par des blocs de récupération posés verticalement (VI<sup>11</sup>).

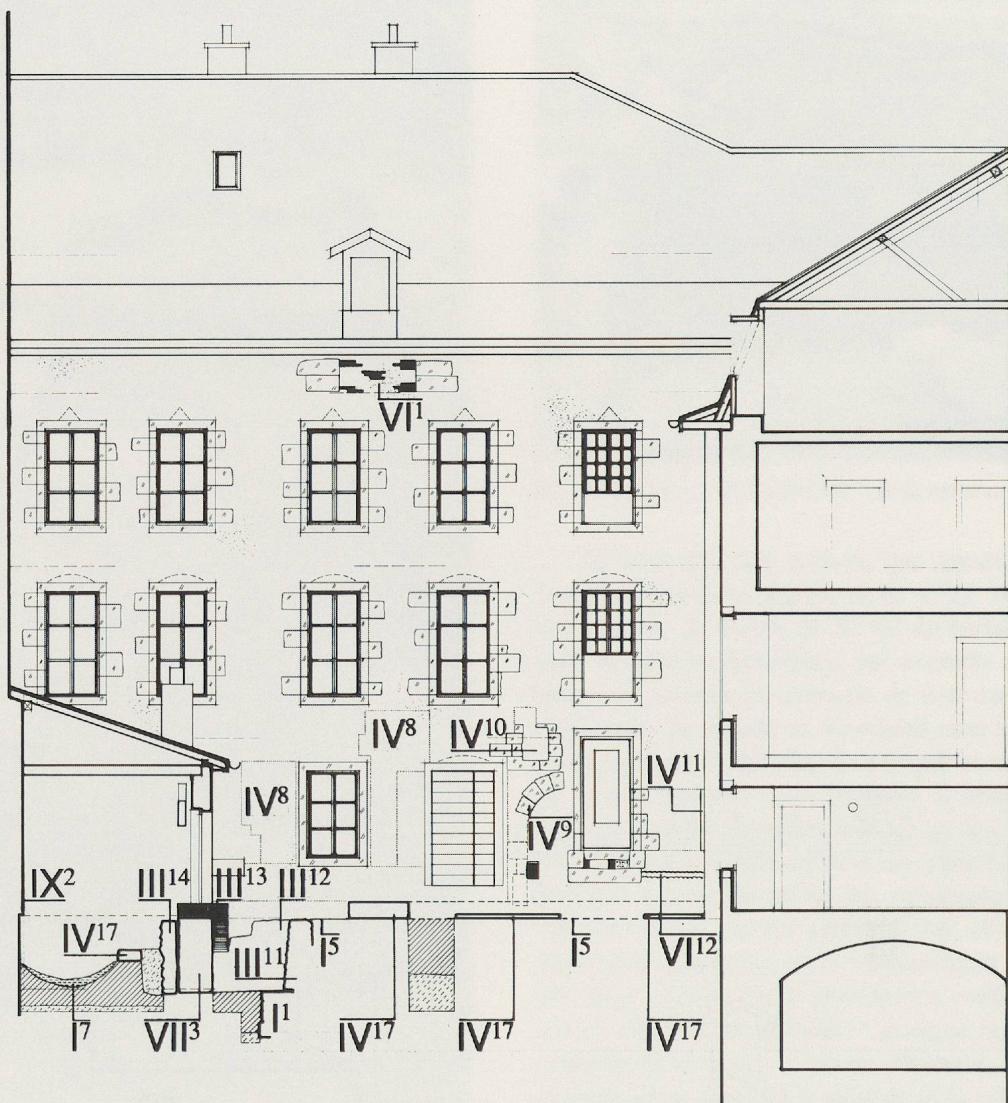
Fig. 35. Façade sud sur cour (éch. 1:150).

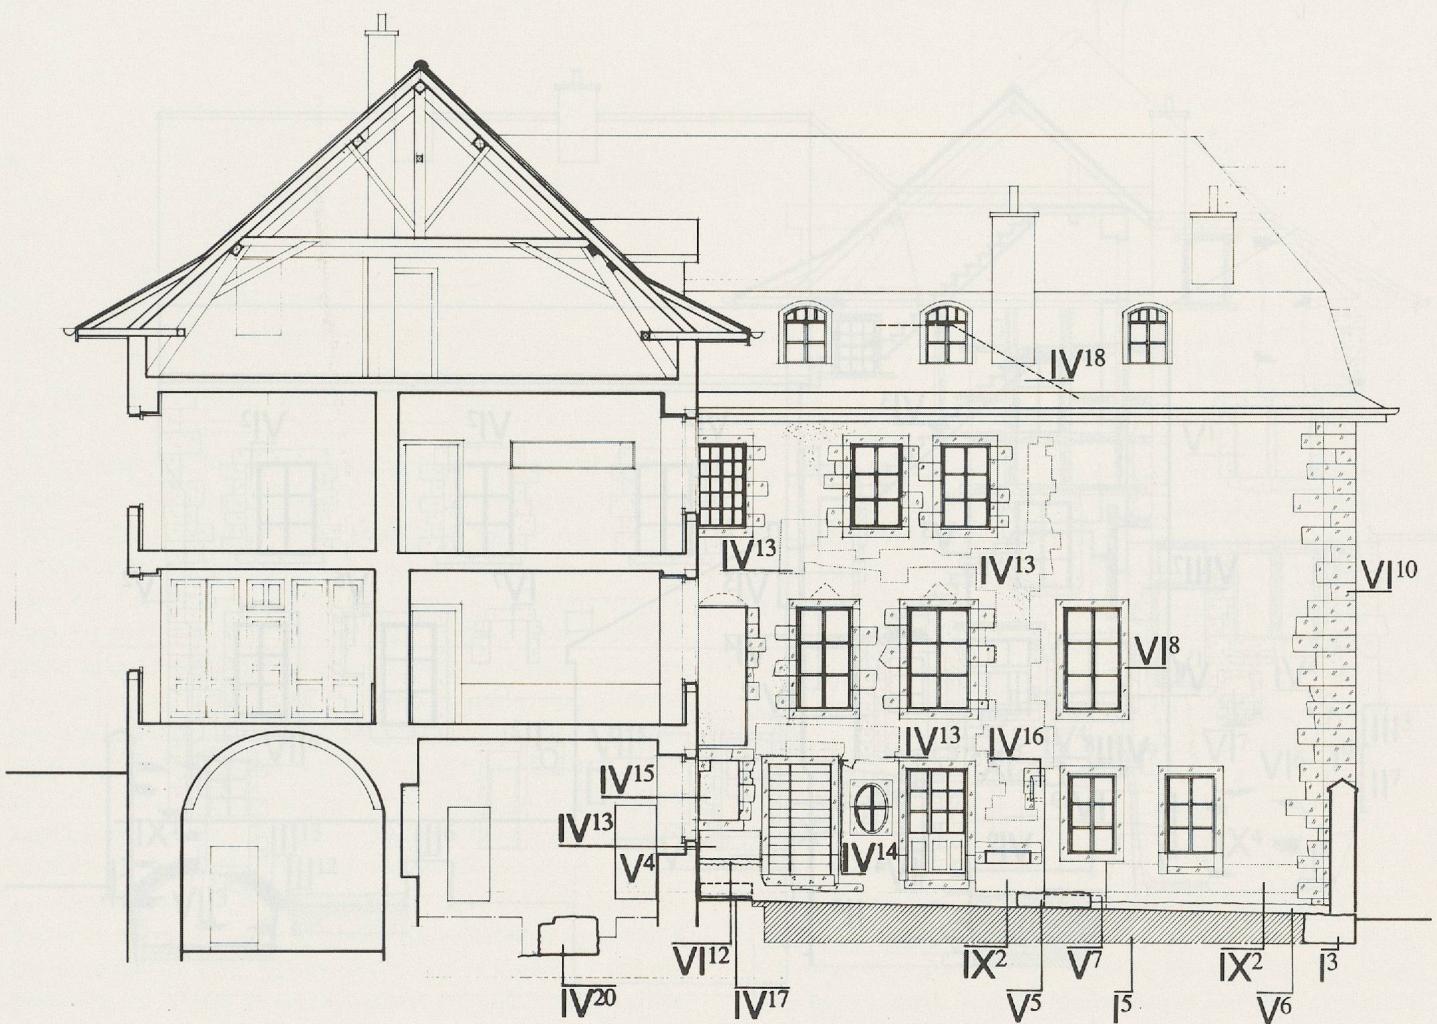
Fig. 36. Façade ouest (éch. 1:150).

C'est également lors de cette étape qu'elle reçoit son aspect actuel (fig. 36), avec sur cour des fenêtres à tablette moulurée semblables à celles du bâtiment central, comme en façade sud (fig. 34); leur percement a fait presque entièrement disparaître l'aménagement ancien; un encadrement de même type (VI<sup>8</sup>), mais sans queues, est encastré au premier étage dans la partie sud, construite lors de l'étape précédente. Le bouchon de la fenêtre IV<sup>15</sup> paraît contemporain de cette intervention et de la reconstruction de la façade du bâtiment central, et donc de l'aménagement de la cave voûtée nord, avec la reprise en sousœuvre VI<sup>9</sup> et un soupirail en façade nord. Cette dernière est par ailleurs surélevée au niveau actuel (fig. 45-7), en pan de bois encastré dans la maçonnerie de la cage d'escalier.

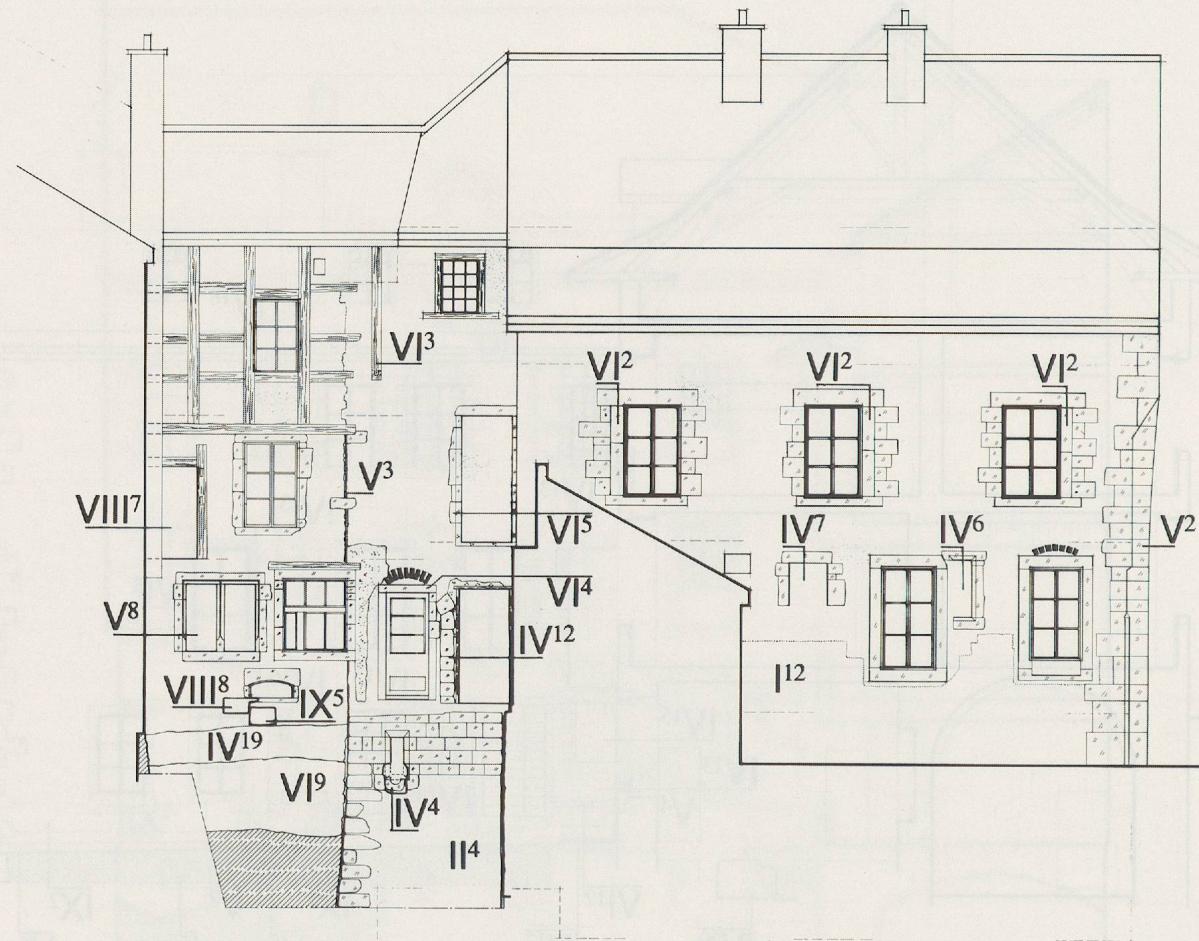
Fig. 37. Façade nord (éch. 1:150).

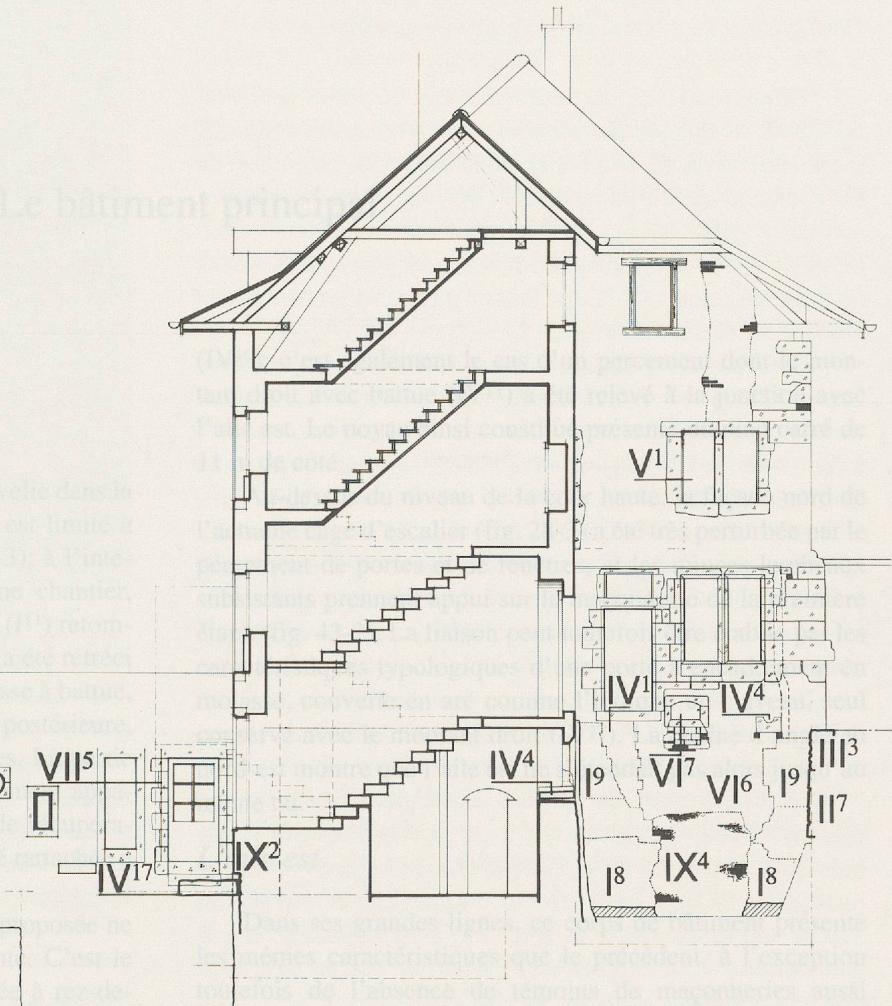
Fig. 38. Façade est avec la buanderie (éch. 1:150).

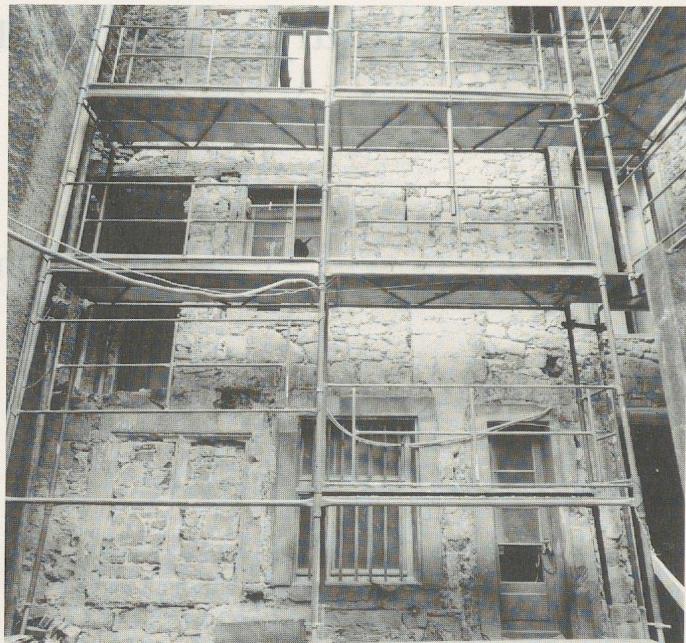
Fig. 39. La façade nord de la cage d'escalier et de l'aile est, avec la fenêtre bouchée V<sup>8</sup> à rez-de-chaussée.

La façade nord est percée par la fenêtre V<sup>8</sup>, à meneau et encadrement mouluré en gorge amortie sur congés, sans queues engagées dans la maçonnerie (fig. 44-5); elle est surélevée d'un niveau, toujours appuyé contre le retour crépi de la cage d'escalier (fig. 39).

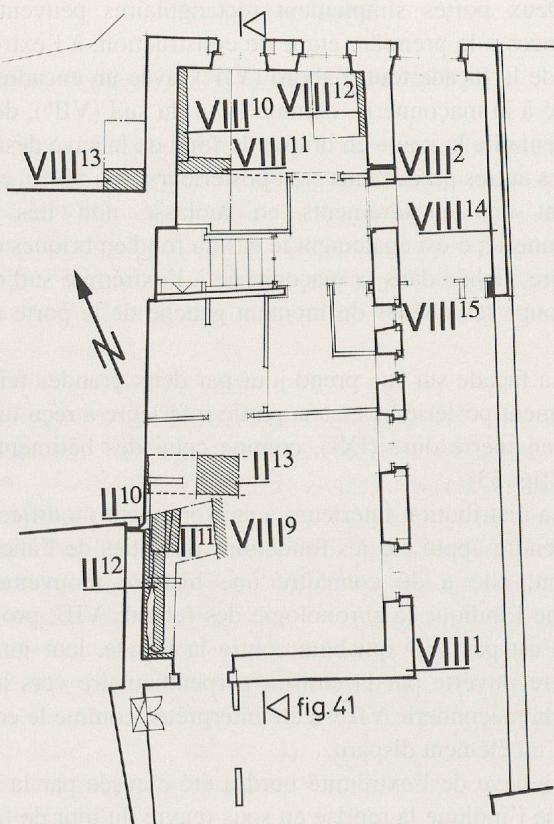
Fig. 40. Rue de l'Académie N° 4, plan du rez-de-chaussée (éch. 1:150).

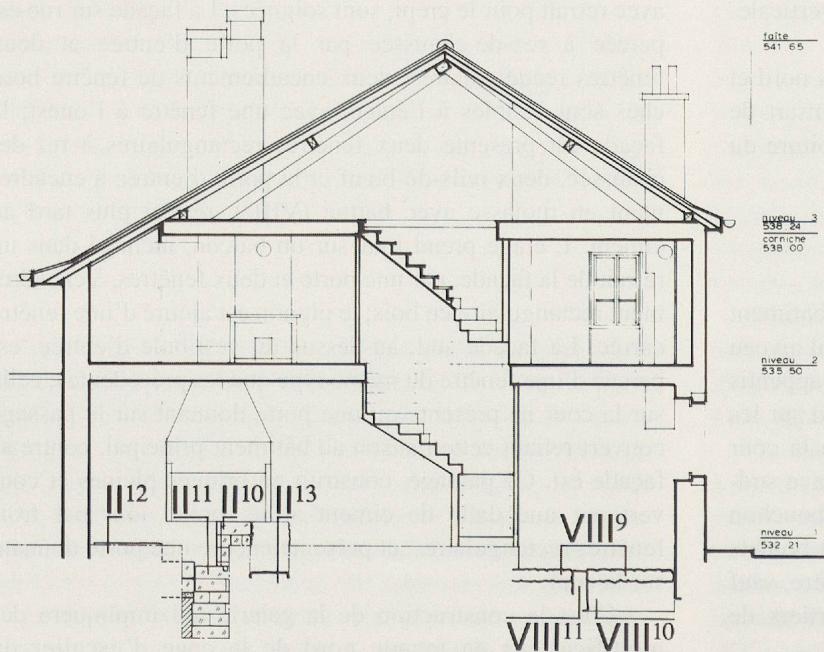
Fig. 41. Rue de l'Académie N° 4, coupe nord-sud, vue vers l'est (éch. 1:150).

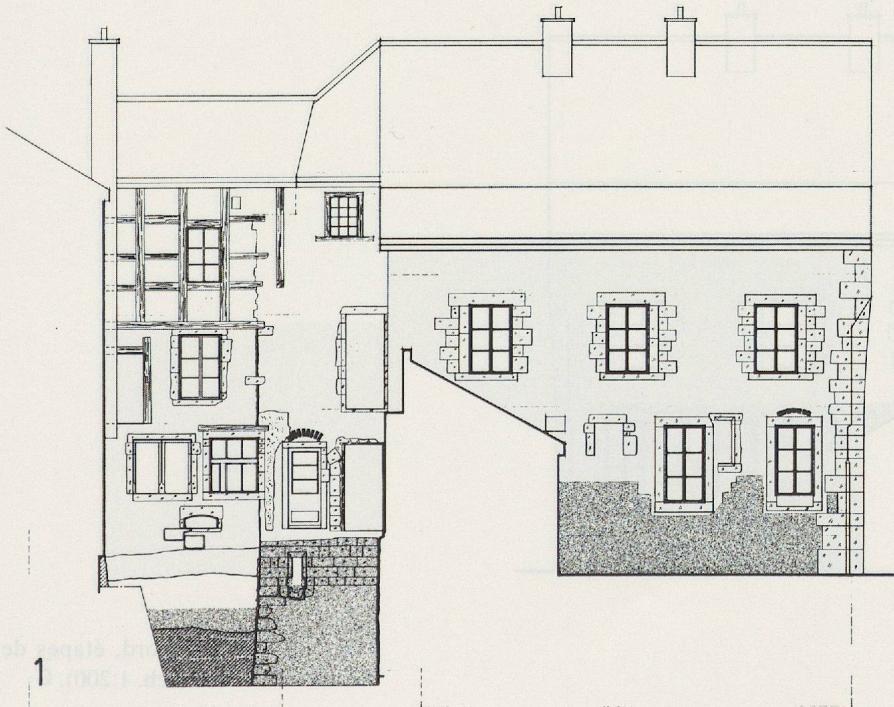
Fig. 42. Façade nord, étape de construction 1 (éch. 1:200).

Le détail du développement de la partie ensevelie dans la cour haute a été exposé plus haut. Le bâtiment est limité à l'est par les murs du premier état (I<sup>8</sup>-I<sup>9</sup>, fig. 48-3); à l'intérieur, un refend est-ouest est rattaché au même chantier, puisqu'il présente une porte à arc en plein cintre (I<sup>11</sup>) retombant sur ces murs (fig. 28-2); le vide de passage a été rétréci par la suite en y logeant un encadrement en molasse à battue, avec un linteau droit; l'extension sud du mur est postérieure, comme indiqué aux deuxième et troisième étapes. La partie inférieure de la façade nord (I<sup>12</sup>), assez régulièrement appareillée en quartiers de molasse avec des blocs de récupération, et donc sans doute un peu plus récente, a été rattachée à cette même étape de construction (fig. 42).

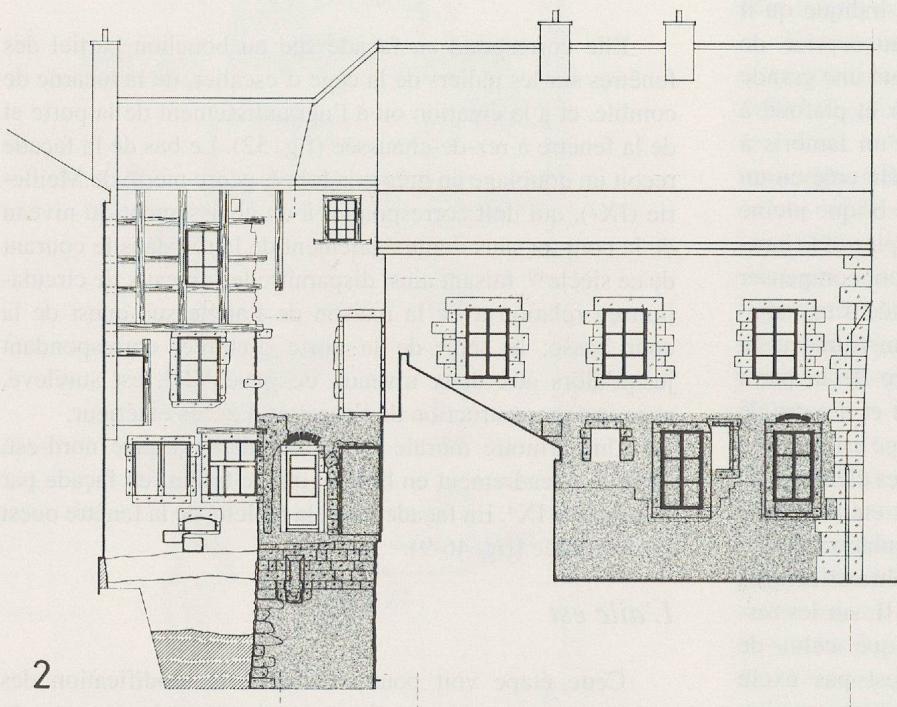
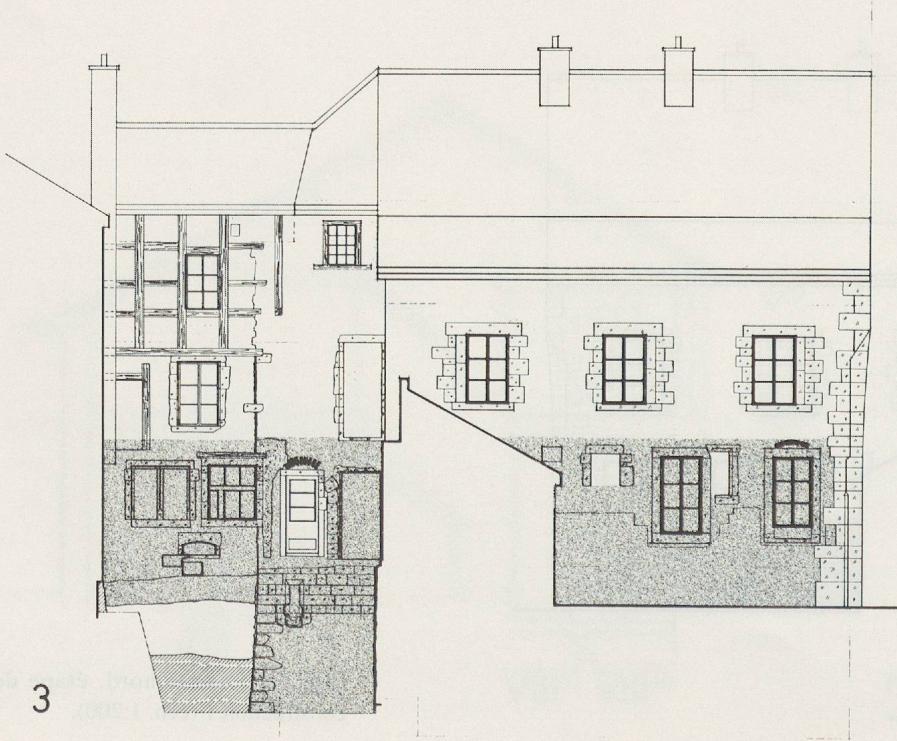
Fig. 43. Façade nord, étapes de construction 2-3 (éch. 1:200).

Le bas de la façade nord, très largement percé, a été également aménagé à cette étape, sans couverture contemporaine (fig. 43-3), il est toutefois postérieur à la cage d'escalier, qui présente une chaîne d'angle, contre laquelle le biseau maçonnerie de fondation (V<sup>7</sup>)

Le bas de la façade nord, très largement percé, a été également attribué à cette étape, sans ouverture contemporaine (fig. 43-3); il est toutefois postérieur à la cage d'escalier, qui présente une chaîne d'angle, contre laquelle bute sa maçonnerie de fondation IV<sup>19</sup>.

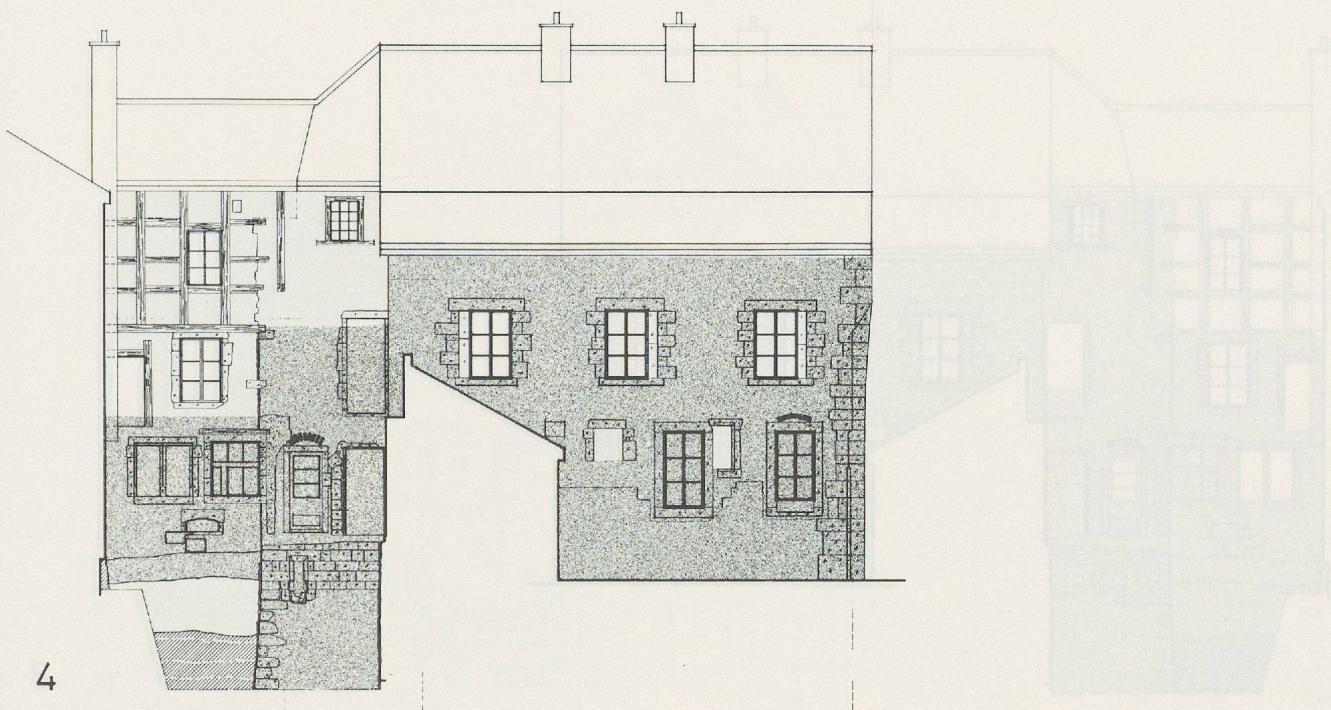
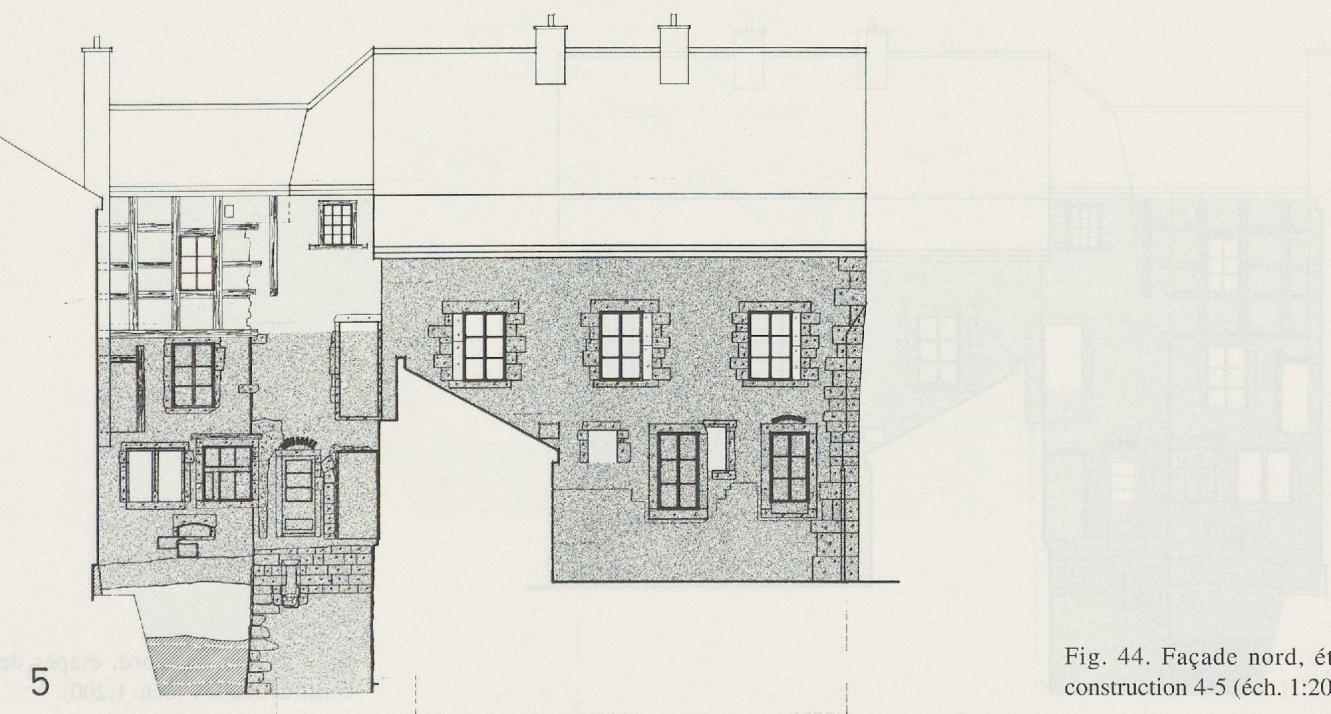
Fig. 44. Façade nord, étapes de construction 4-5 (éch. 1:200).

En façade nord également, une surélévation d'un étage est lisible (fig. 44-4), prenant jour par trois fenêtres à encadrement en molasse avec des queues engagées dans la maçonnerie; le vide de jour a été rétréci ultérieurement par le doublage d'un des montants avec des blocs de molasse (VI<sup>2</sup>), et leurs dimensions initiales indiquent qu'elles ont également pu à l'origine être partagées par un meneau; l'angle nord-ouest présente une chaîne en blocs de molasse soignée (V<sup>2</sup>), avec un chanfrein dans sa partie inférieure. Aucune limite n'a pu y être détectée, raison pour laquelle elle a été attribuée à cette étape, alors même que des investigations plus récentes ont permis de confirmer son antériorité par rapport au bâti environnant<sup>48</sup>.

La façade nord de la cage d'escalier actuelle paraît également avoir été surélevée d'un niveau dès cette étape, bien qu'elle ne présente aucun percement contemporain; les matériaux utilisés sont en effet identiques, et le retour du mur vers le sud est revêtu d'un crépi fin, avec un badigeon gris anthracite (V<sup>3</sup>), indiquant bien que l'aile est ne s'étendait toujours pas jusqu'au même nu (fig. 44-4).

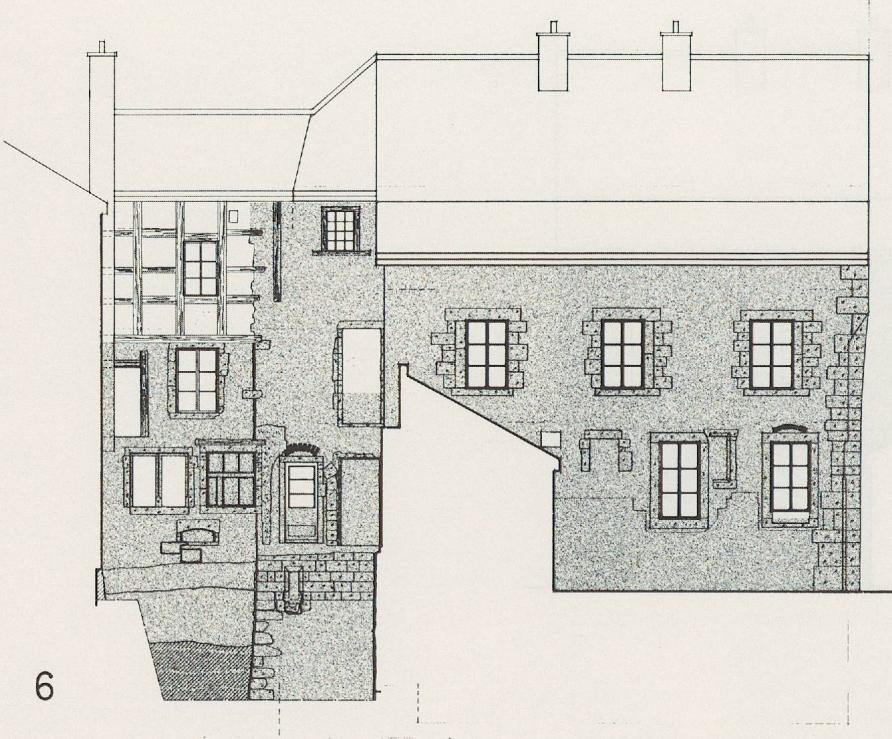
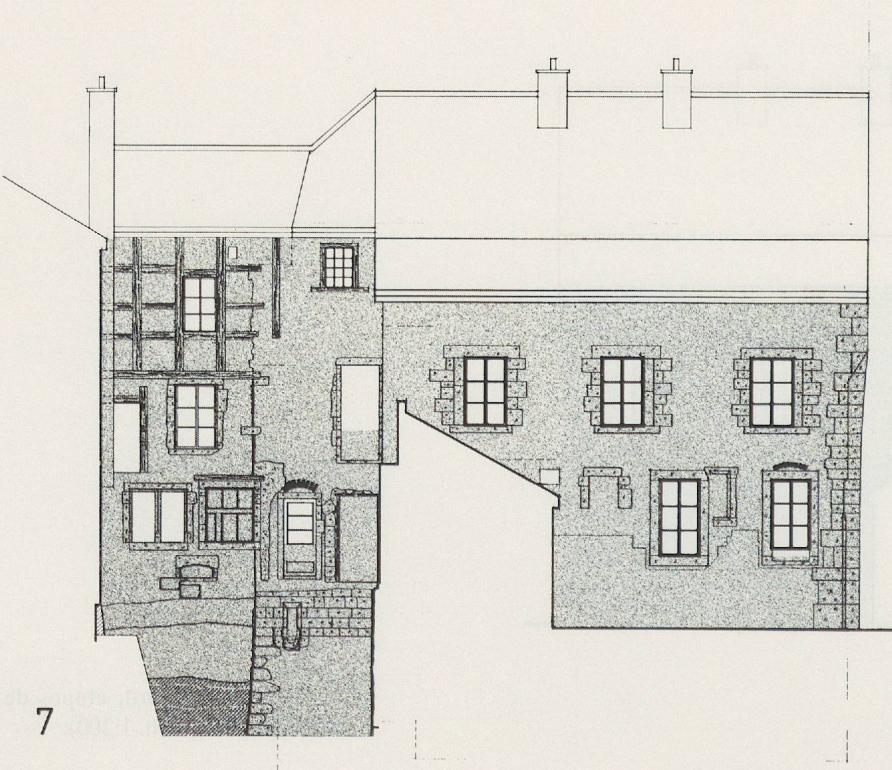
Fig. 45. Façade nord, étapes de construction 6-7 (éch. 1:200).

Les autres façades sont moins lourdement touchées, avec au nord (fig. 45-6) le percement de deux fenêtres remplaçant celles de la deuxième étape (IV<sup>6-7</sup>), et le rétrécissement déjà mentionné de celles du deuxième étage (VI<sup>2</sup>).

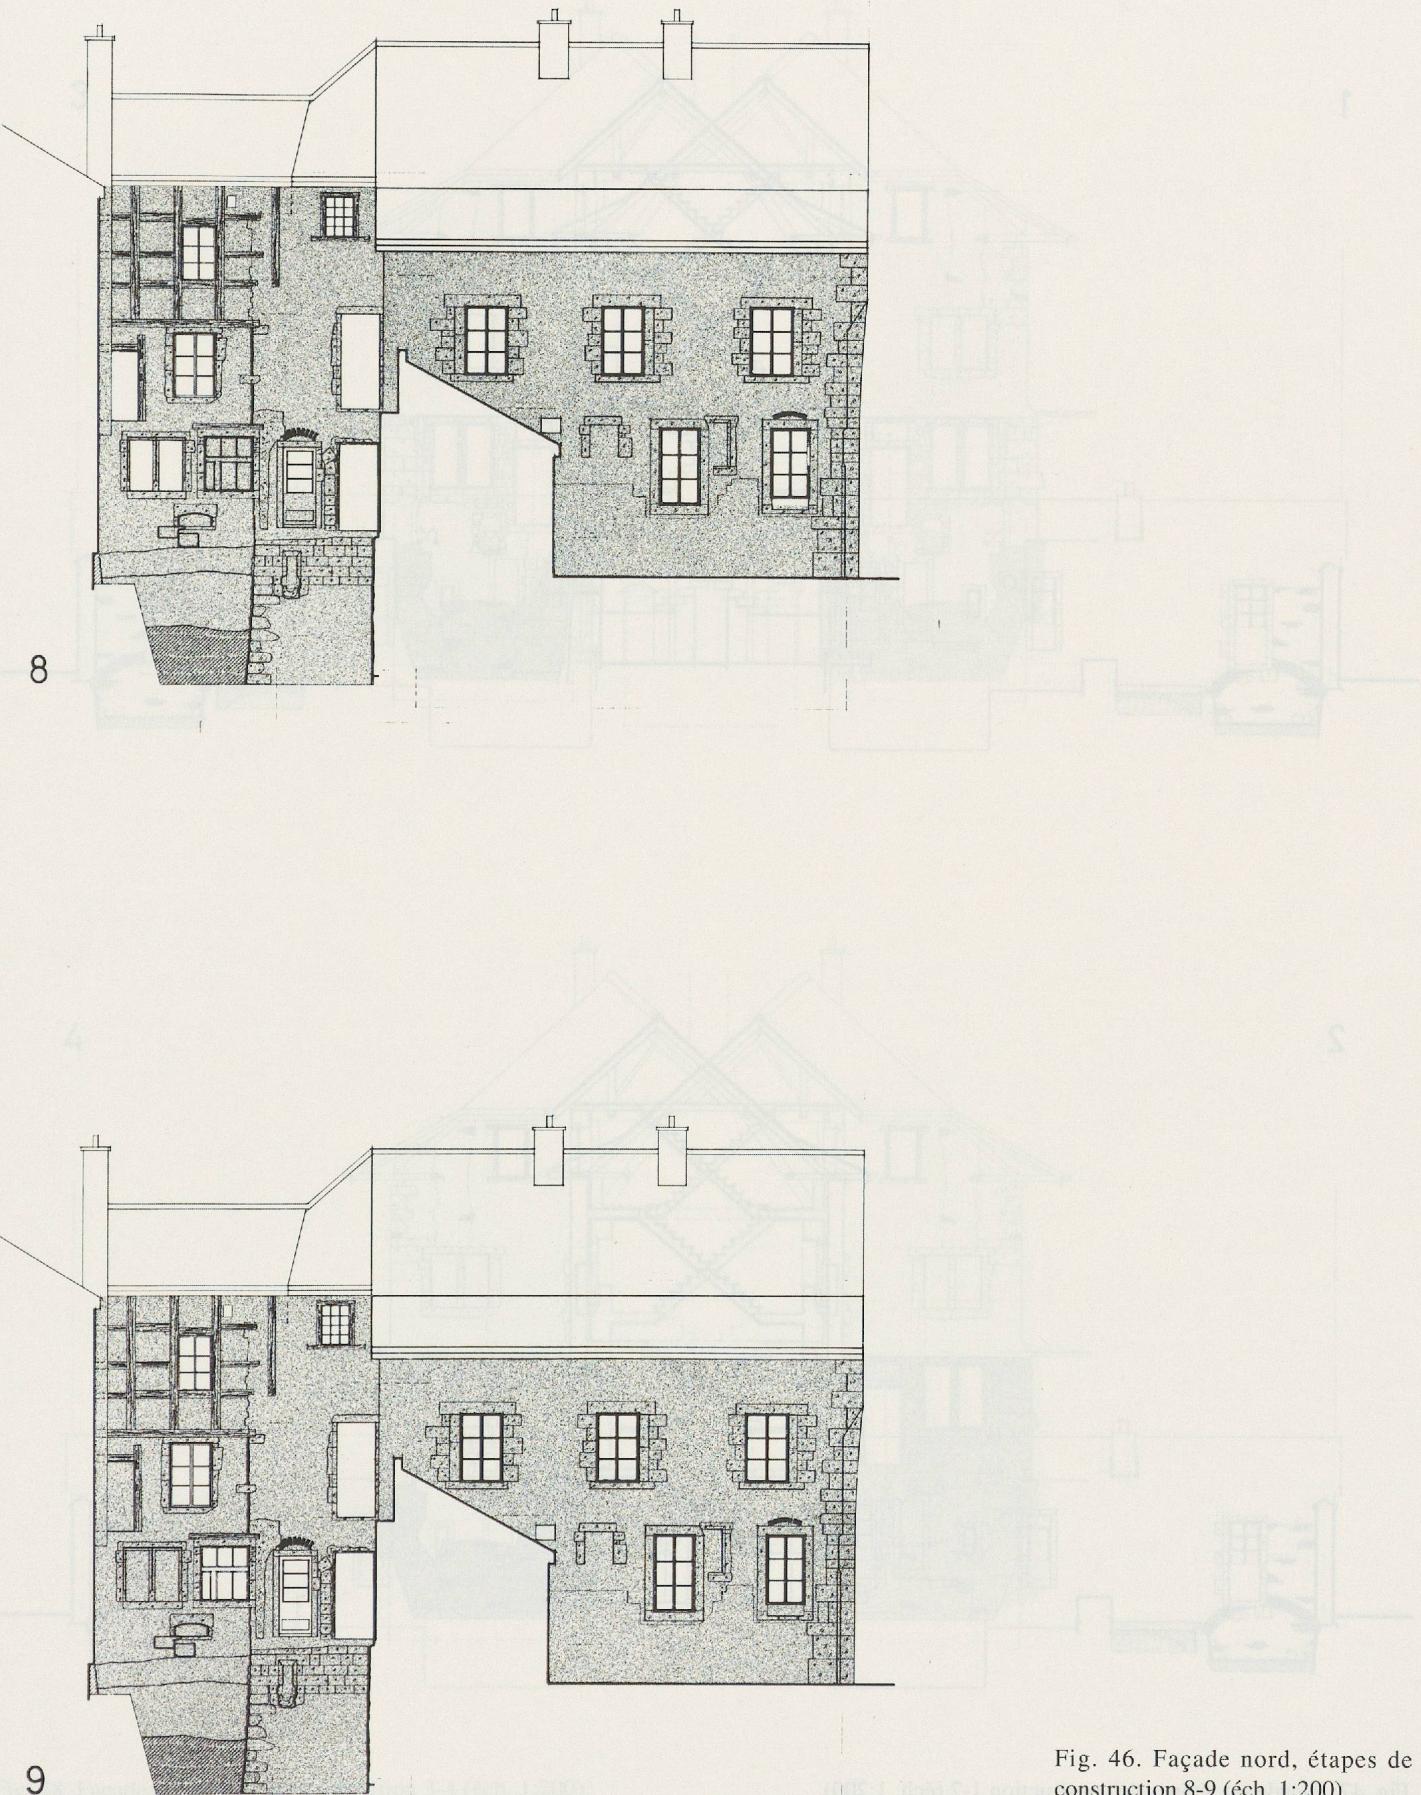
Fig. 46. Façade nord, étapes de construction 8-9 (éch. 1:200).

bâtiment principal (fig. 46-8), avec le percement ou la transformation d'une porte au niveau de la cour et à l'étage au-dessus l'agrandissement de la fenêtre VI<sup>5</sup> éclairant le palier pour donner accès au toit plat de la galerie.

Une armoire murale est percée dans la cave nord-est, avec un encadrement en brique, qui se traduit en façade par le bouchon IX<sup>4</sup>. En façade nord, la tablette de la fenêtre ouest est surélevée (fig. 46-9).

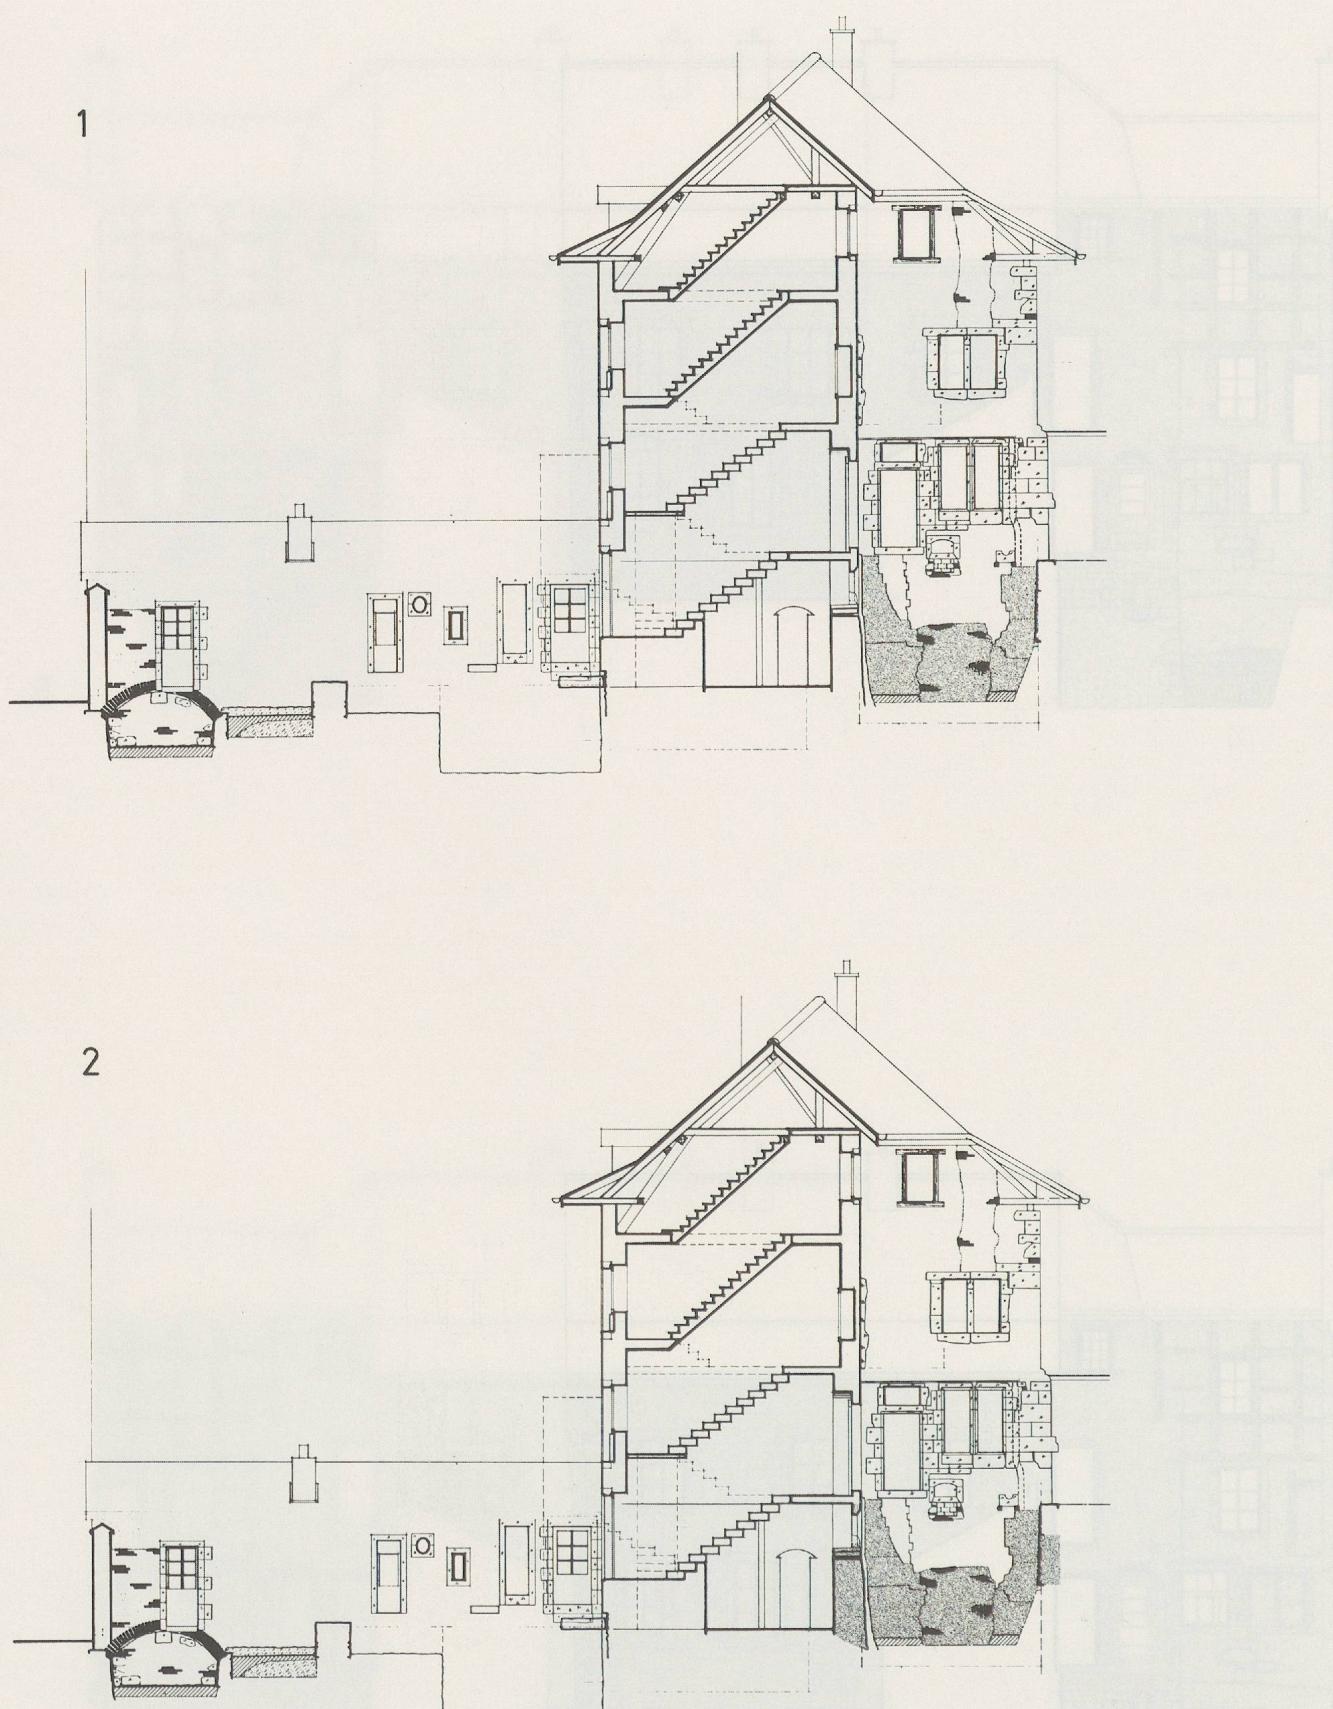
Fig. 47. Façade est, étapes de construction 1-2 (éch. 1:200).

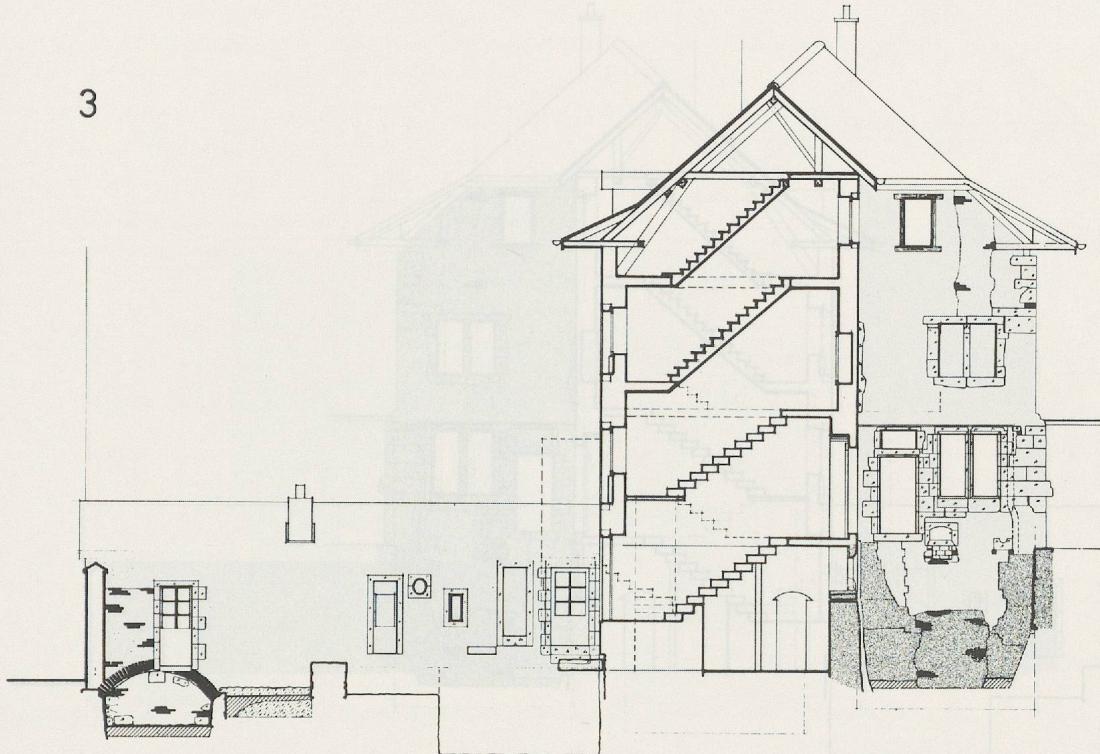
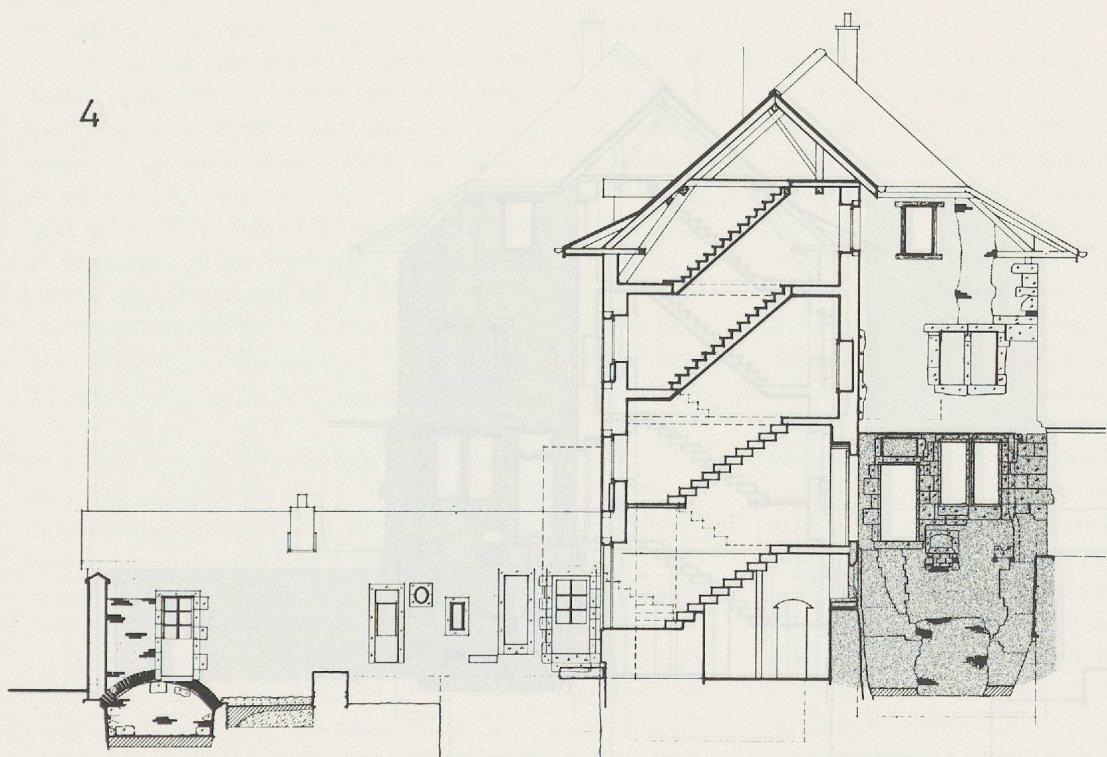
Fig. 48. Façade est, étapes de construction 3-4 (éch. 1:200).
