**Zeitschrift:** Cahiers d'archéologie romande  
**Herausgeber:** Bibliothèque Historique Vaudoise  
**Band:** 58 (1992)

**Artikel:** L'analyse des bâtiments actuels  
**Autor:** Christe, François  
**DOI:** <https://doi.org/10.5169/seals-835400>

## L'analyse des bâtiments actuels

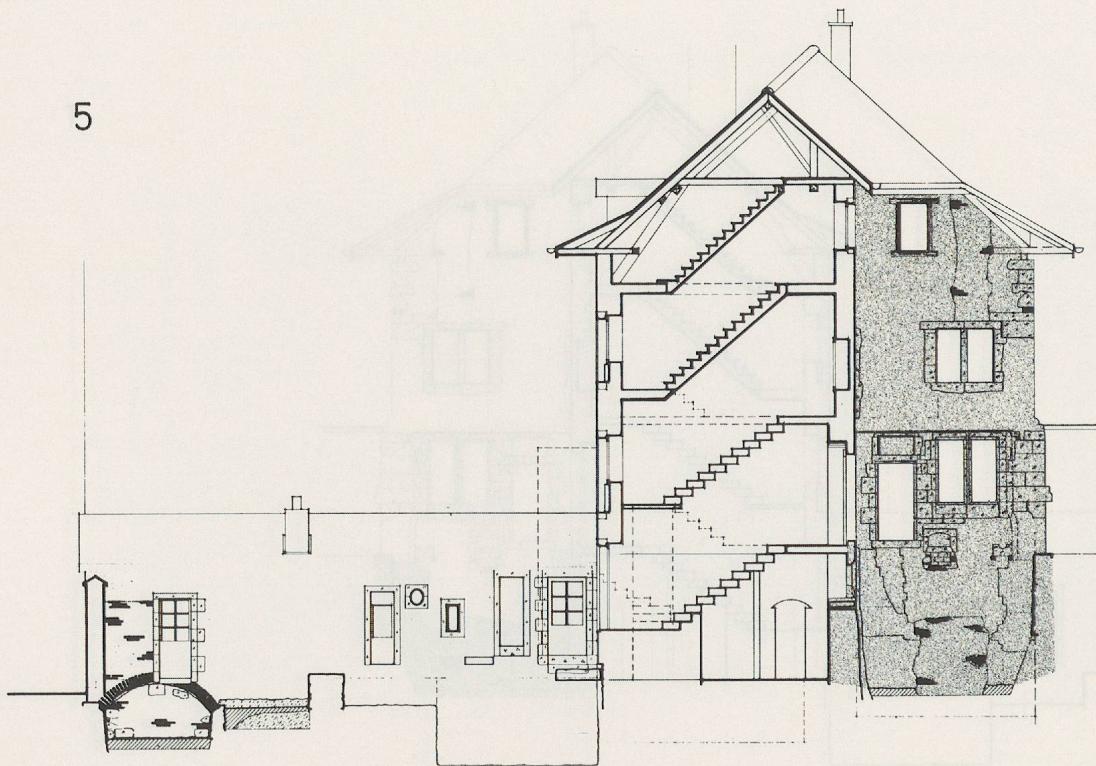
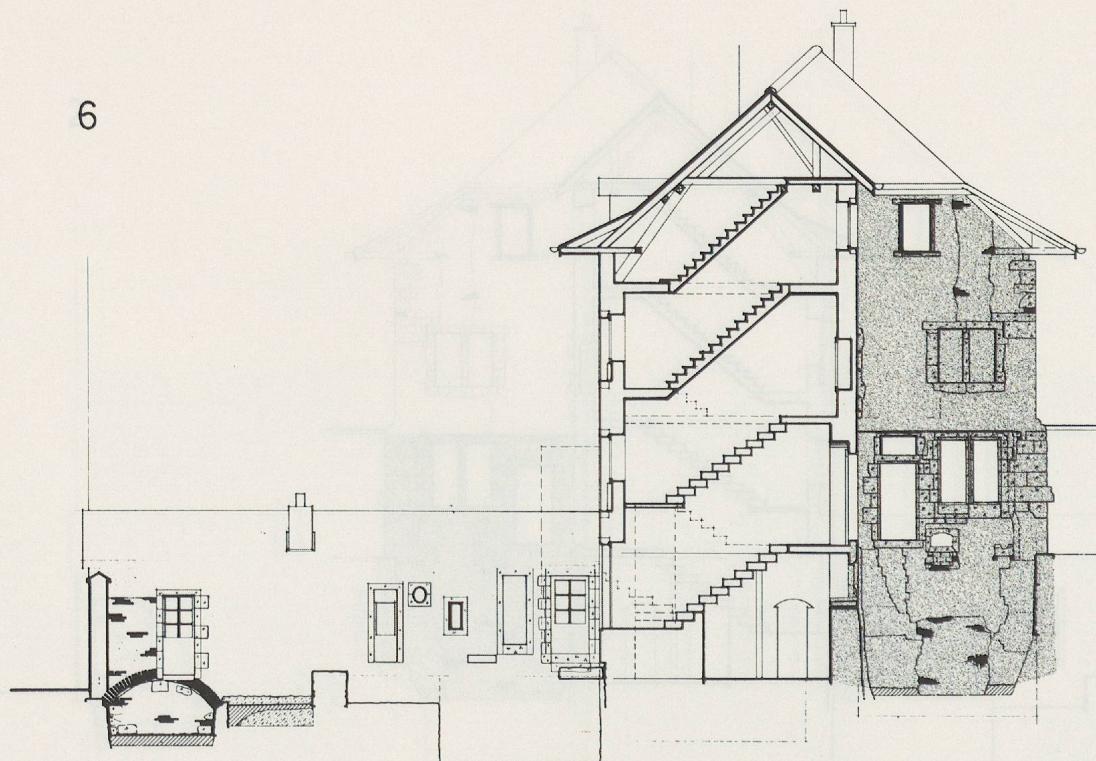
Fig. 49. Façade est, étapes de construction 5-6 (éch. 1:200).

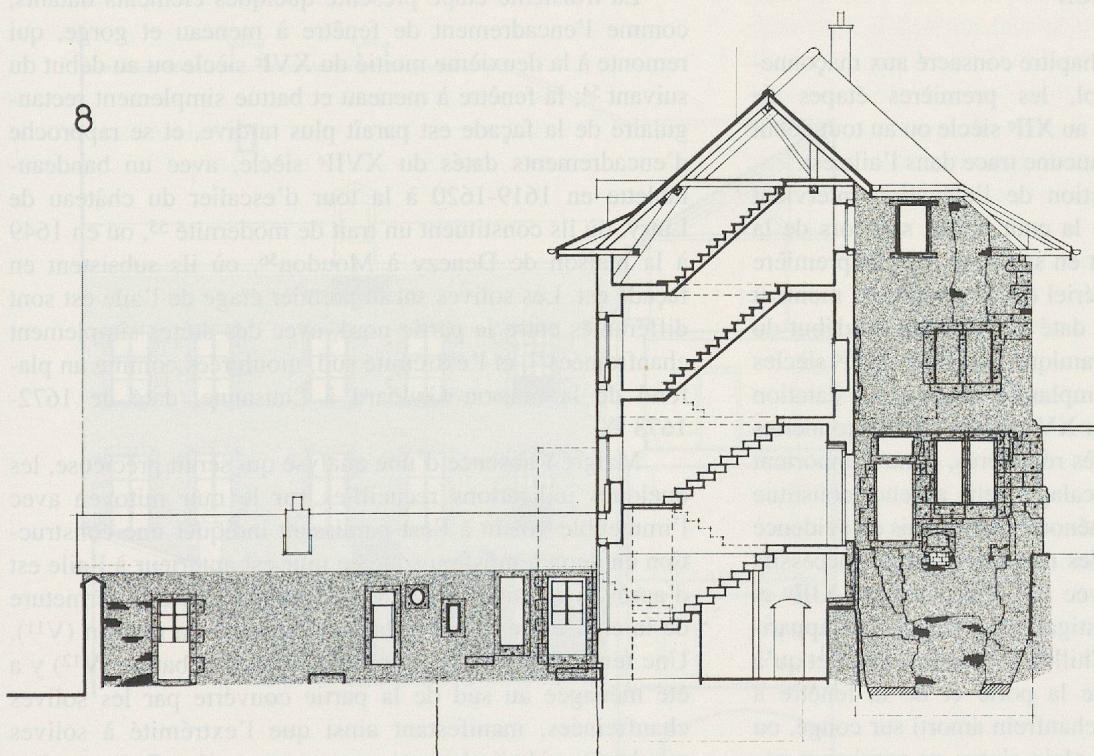
Fig. 50. Façade est, étapes de construction 7-8 (éch. 1:200).

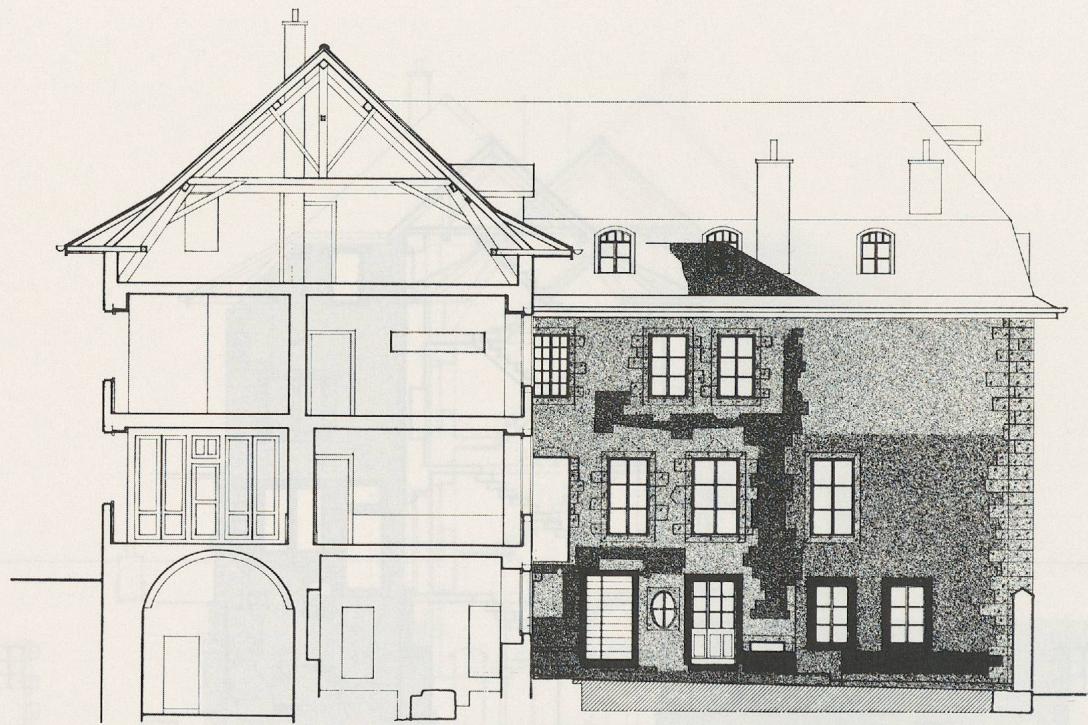
Fig. 51. Façade ouest, étapes de construction (éch. 1:200; légende: fig. 52).

Comme dans la façade sud du bâtiment central, des pans d'une première maçonnerie ont pu être identifiés dans la partie nord de la façade ouest, en quartiers de molasse régulièrement appareillés (IV<sup>13</sup>), qui s'étendent jusqu'au deuxième étage inclus (fig. 51). Trois percements ont été mis en relation avec ce chantier, l'un couvert en arc dont ne subsiste qu'un seul claveau (IV<sup>14</sup>), et les deux fenêtres à encadrement chanfreiné amorti sur congés, l'une (IV<sup>15</sup>) condamnée par le voûtement de la cave, et l'autre (IV<sup>16</sup>) par le contrefort V<sup>5</sup>. Une maçonnerie légère (IV<sup>17</sup>) borde les murs de façade sud et ouest sur la cour basse, avec un parement externe en blocs de molasse, permettant sans doute la circulation au sec en cas d'intempéries. Ce corps de bâtiment est couvert par une toiture en appentis et demi-croupe au sud, dont les vestiges ont pu être observés dans le comble, sous forme de tuiles engagées dans le mur mitoyen (IV<sup>18</sup>, fig. 29-7 + 51).

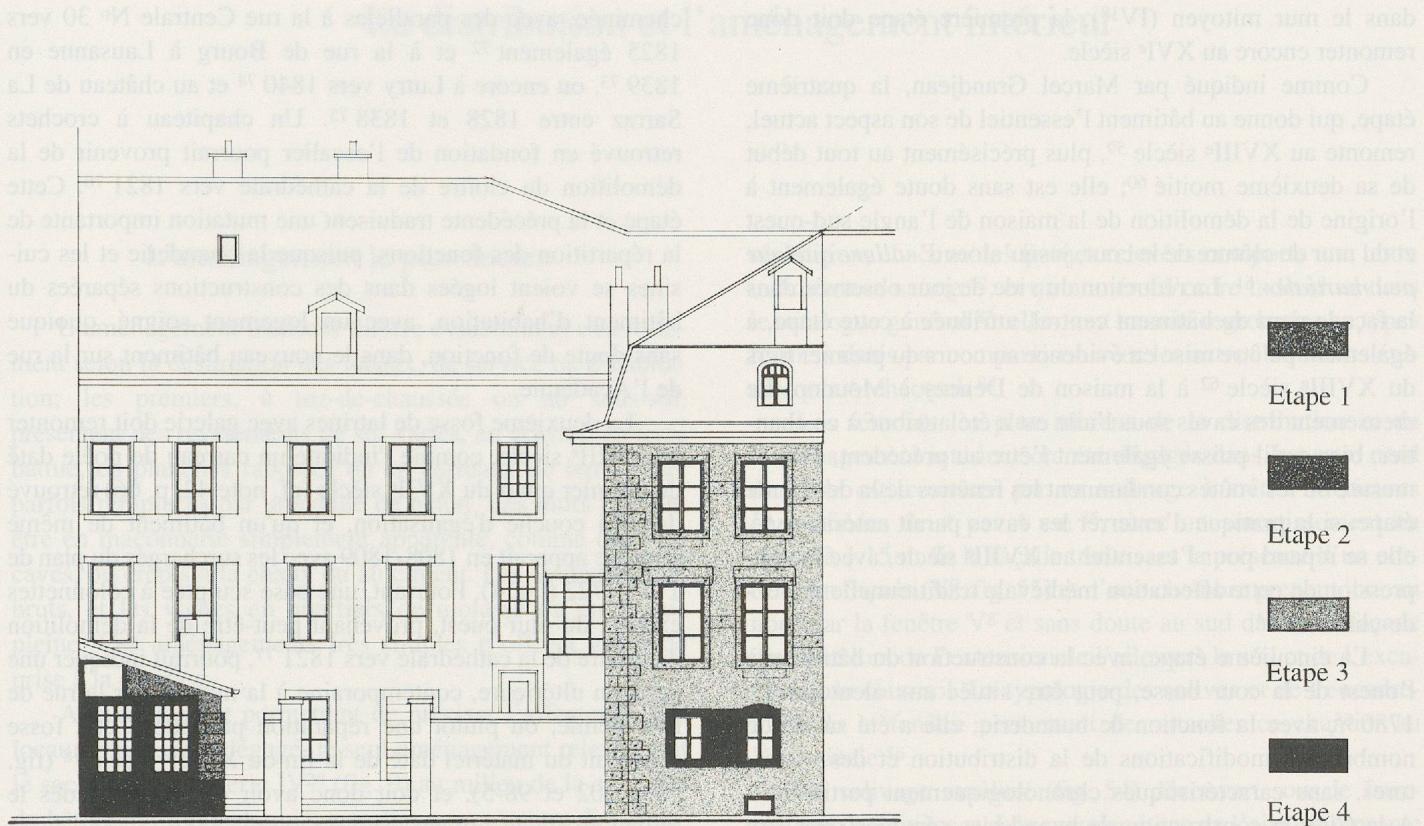
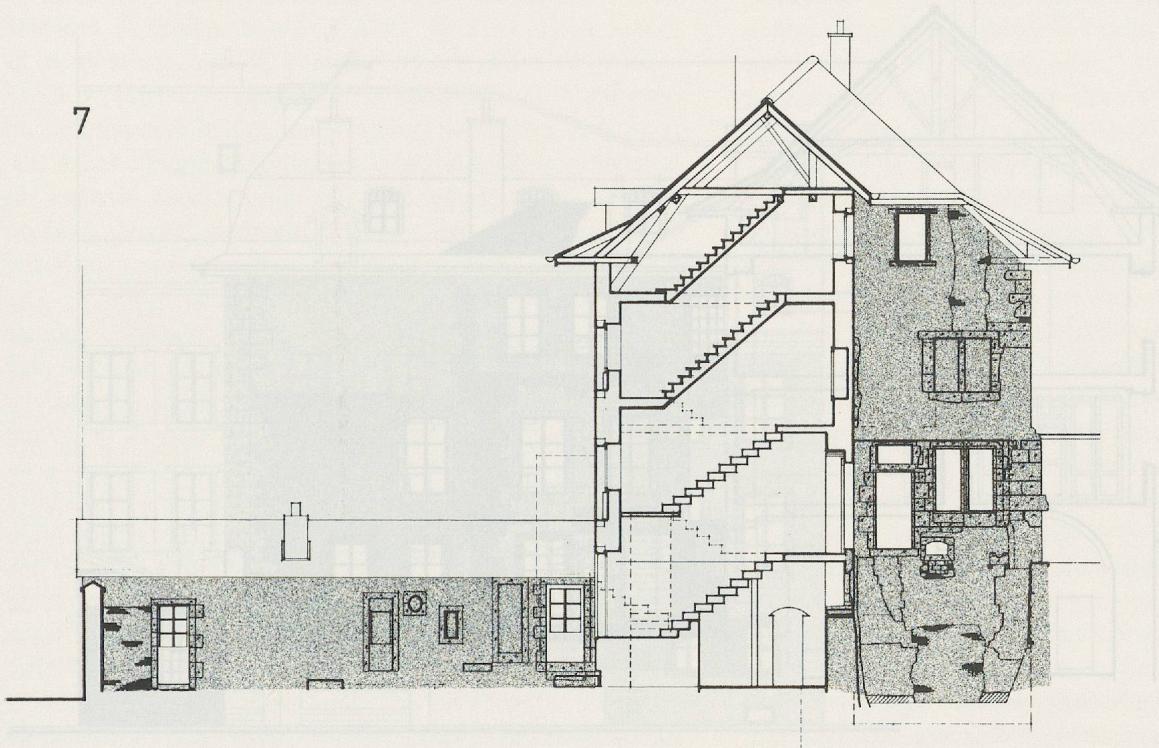
Fig. 52. Façade sud sur cour, étapes de construction (éch. 1:200).

En façade sud, quelques rares lambeaux de cette maçonnerie, toujours en quartiers de molasse (IV<sup>8</sup>), ont pu être repérés (fig. 52), avec à l'est la moitié gauche d'un encadrement de porte en arc plein cintre (IV<sup>9</sup>) désaffectée lors de l'étape suivante, surmontée d'une petite fenêtre carrée

Elle correspond essentiellement à la reconstruction des deux étages sur rez de la façade sud et à la création de la cage d'escalier actuelle (fig. 29-9 + 52); la façade est régulièrement percée de fenêtres rectangulaires à tablette saillante moulurée d'un tore, sauf au deuxième étage; les queues des encadrements s'engagent largement dans la maçonnerie, qui n'est guère différente de celle de l'étape précédente; une vaste lucarne de comble (VII<sup>1</sup>) y est également aménagée; au rez-de-chaussée, un percement de l'étape précédente est transformé en porte d'entrée. La construction de l'escalier condamne la porte V<sup>4</sup> à l'extrémité sud du refend construit lors de l'étape précédente.

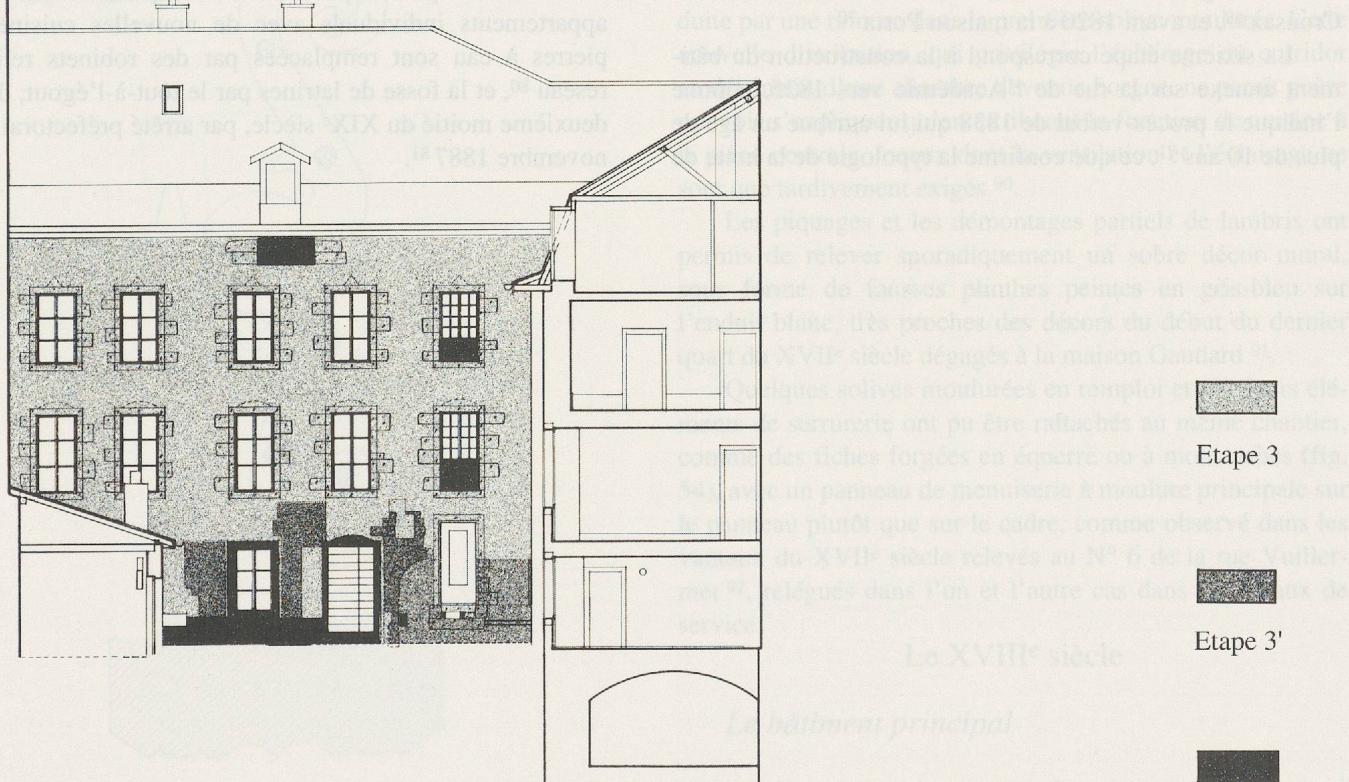
Fig. 53. Façade sud sur rue, étapes de construction (éch. 1:200).

La façade sur rue prend jour par deux grandes fenêtres également postérieures, et sa partie inférieure a reçu un plaçage en pierre dure (IX<sup>2</sup>), comme celui des bâtiments sur cour (fig. 53).

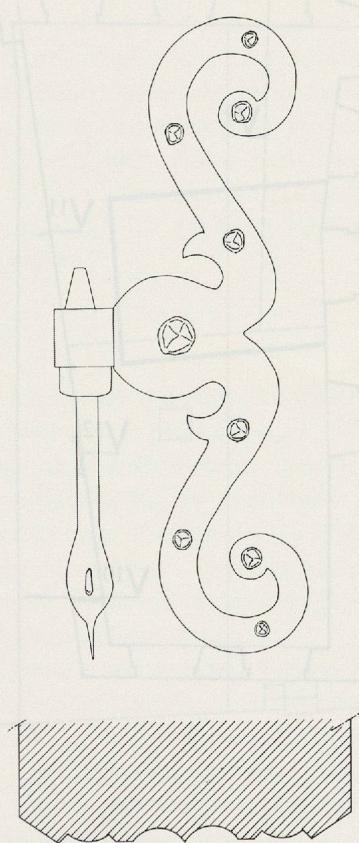
Fig. 54. L'aménagement intérieur du XVII<sup>e</sup> siècle: fiche forgée à moustaches et solive moulurée (éch. 1:2).

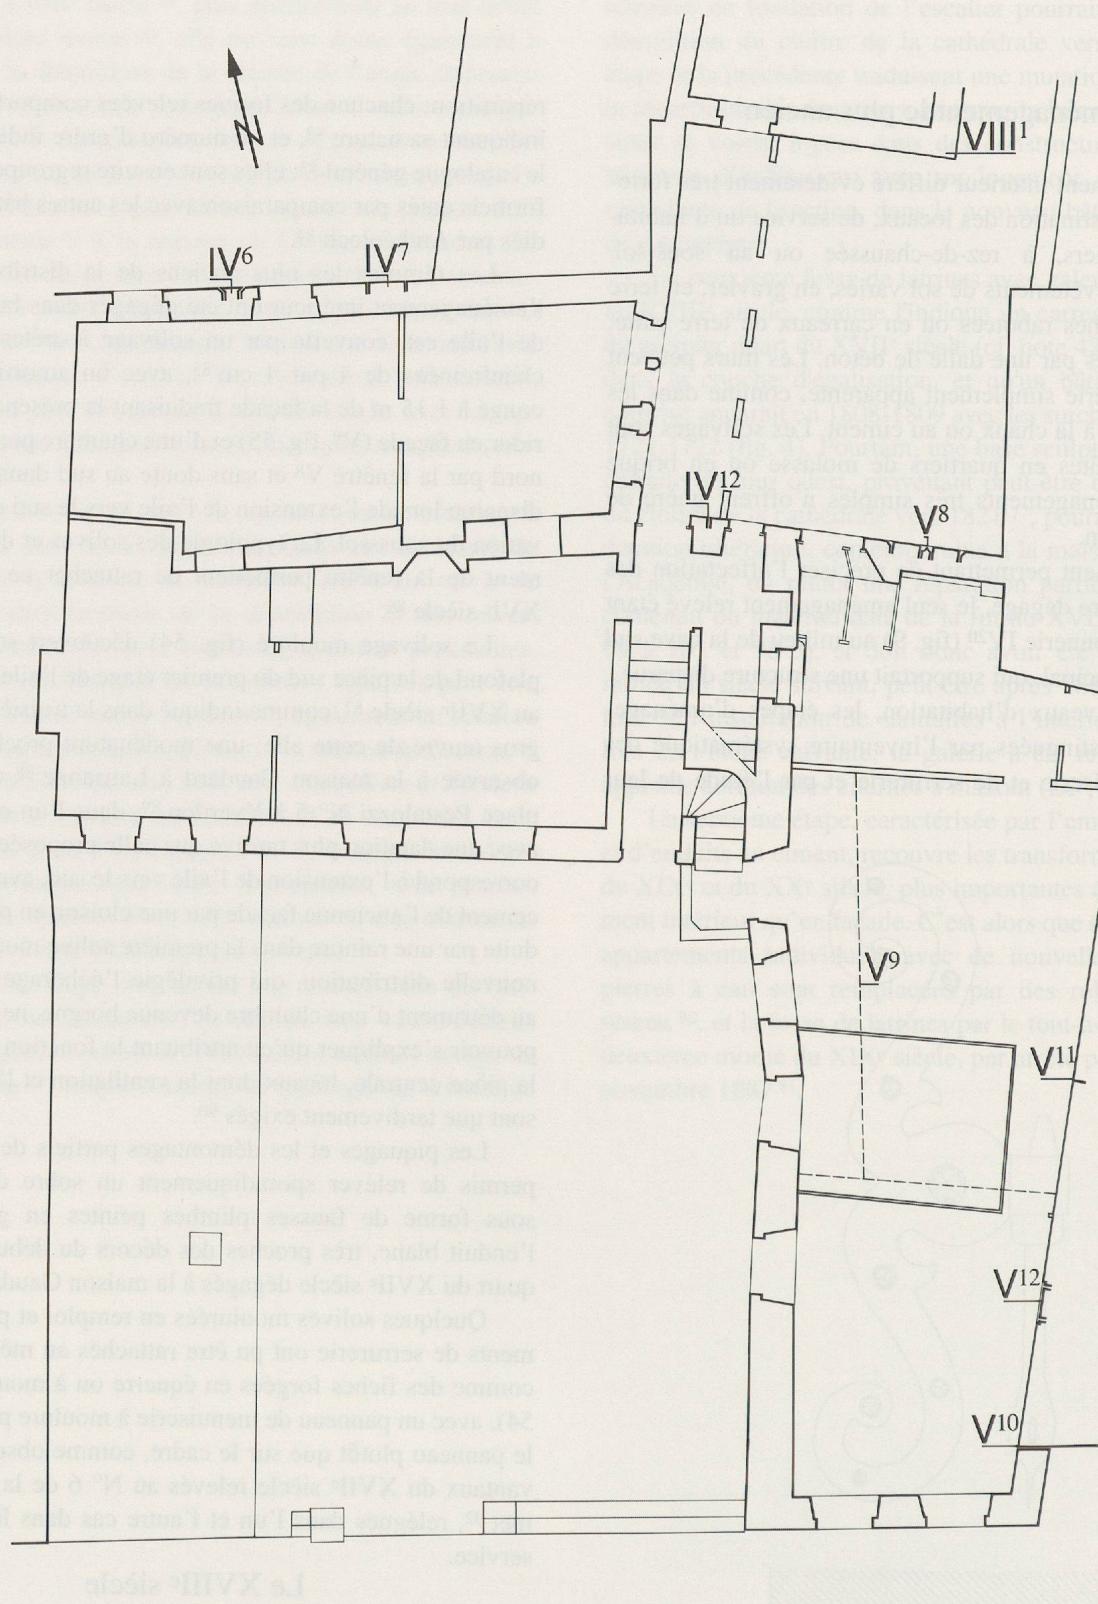
Fig. 55. Plan du premier étage (éch. 1:150).

donnant sur la cour haute. Au premier étage (fig. 55), l'espace est cloisonné en quatre pièces de part et d'autre du mur de refend; au nord de celui-ci, la pièce d'entrée occupe le tiers du volume, et communique à l'ouest avec une pièce qui prend le jour par deux fenêtres sur la cour de la parcelle amont. Chacune de ces pièces communique avec ses voisines au sud par une porte dans le mur de refend; ces dernières se partagent l'espace dans la même proportion, avec une cloison de séparation lambrissée au deuxième tiers ouest, et communiquent par une porte double.

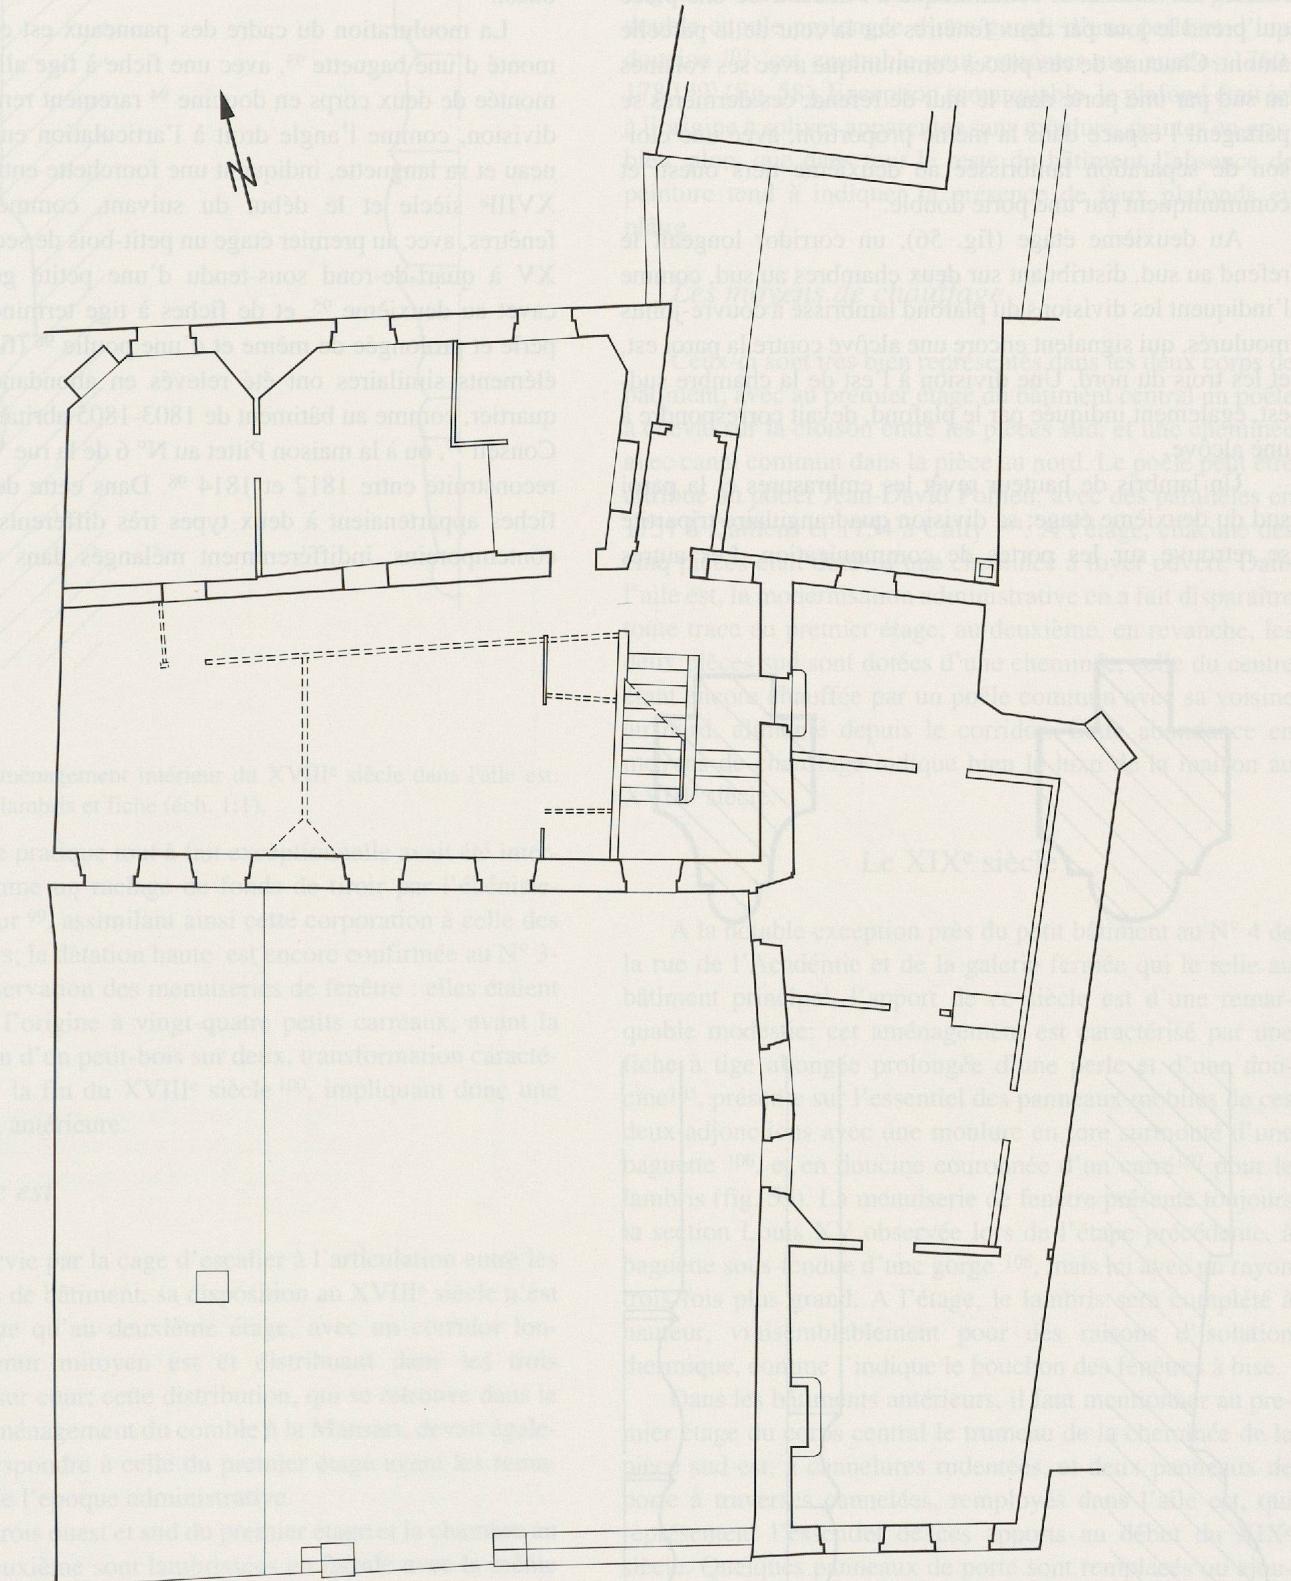
Fig. 56. Plan du deuxième étage (éch. 1:150).

Au deuxième étage (fig. 56), un corridor longeait le refend au sud, distribuant sur deux chambres au sud, comme l'indiquent les divisions du plafond lambrissé à couvre-joints moulurés, qui signalent encore une alcôve contre la paroi est, et les trois du nord. Une division à l'est de la chambre sud-est, également indiquée par le plafond, devait correspondre à une alcôve.

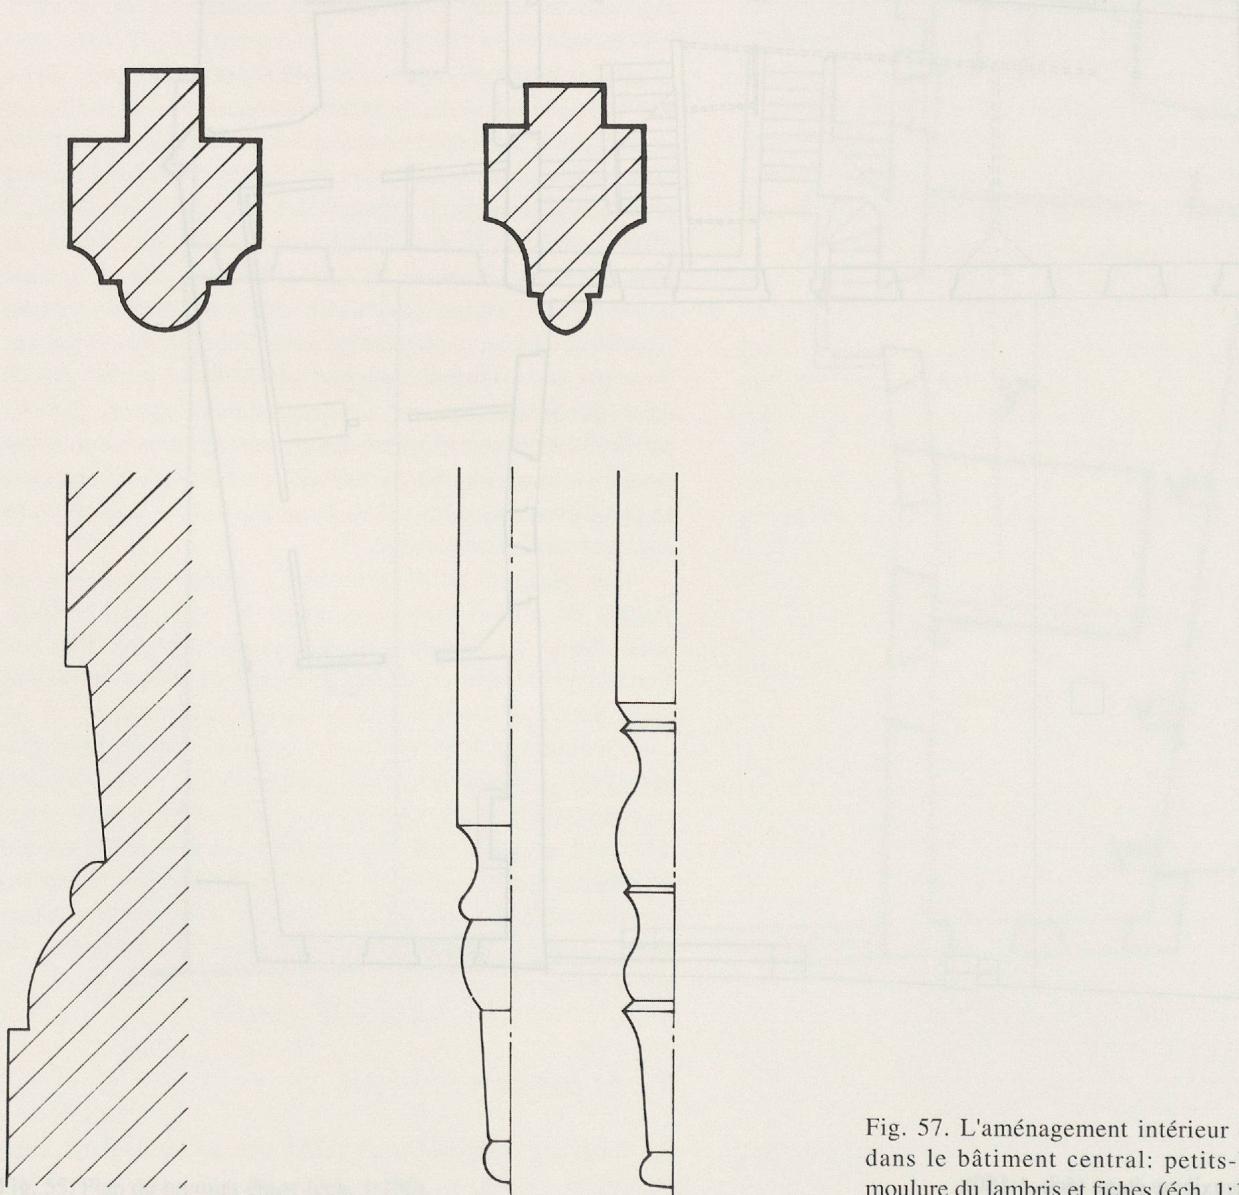
Fig. 57. L'aménagement intérieur du XVIII<sup>e</sup> siècle dans le bâtiment central: petits-bois de fenêtre, moulure du lambris et fiches (éch. 1:1).

La mouluration du cadre des panneaux est en tore surmonté d'une baguette<sup>93</sup>, avec une fiche à tige allongée surmontée de deux corps en doucine<sup>94</sup> rarement rencontrée; la division, comme l'angle droit à l'articulation entre le panneau et sa languette, indiquent une fourchette entre la fin du XVIII<sup>e</sup> siècle et le début du suivant, comme pour les fenêtres, avec au premier étage un petit-bois de section Louis XV à quart-de-rond sous-tendu d'une petite gorge, d'un cavet au deuxième<sup>95</sup>, et de fiches à tige terminée par une perle et prolongée de même et d'une poulie<sup>96</sup> (fig. 57); des éléments similaires ont été relevés en abondance dans le quartier, comme au bâtiment de 1803-1805 abritant le Grand Conseil<sup>97</sup>, ou à la maison Pittet au N° 6 de la rue Vuillermet, reconstruite entre 1812 et 1814<sup>98</sup>. Dans cette dernière, les fiches appartenient à deux types très différents, bien que contemporains, indifféremment mélangés dans une même

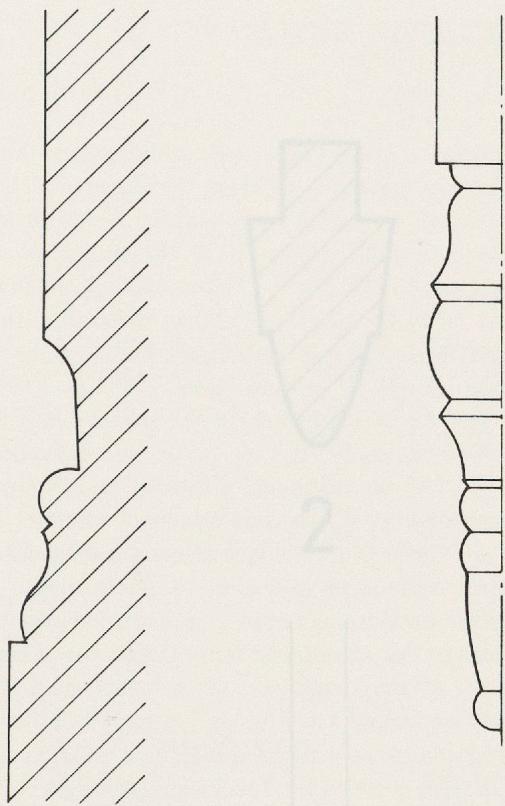
Fig. 58. L'aménagement intérieur du XVIII<sup>e</sup> siècle dans l'aile est: moulure du lambris et fiche (éch. 1:1).

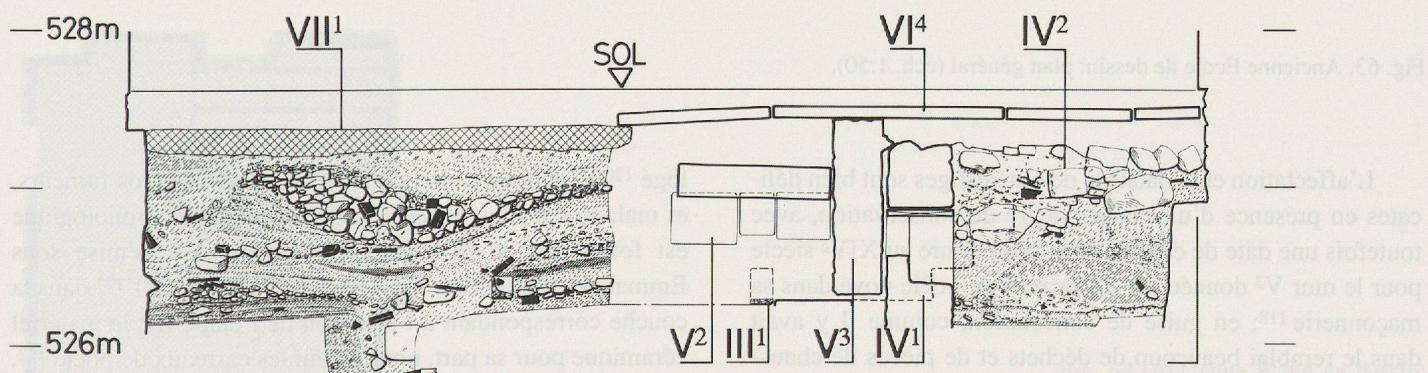
Fig. 62. Ancienne école de dessin: coupe est-ouest, vue vers le sud (éch. 1:50; légende avec la fig. 13).

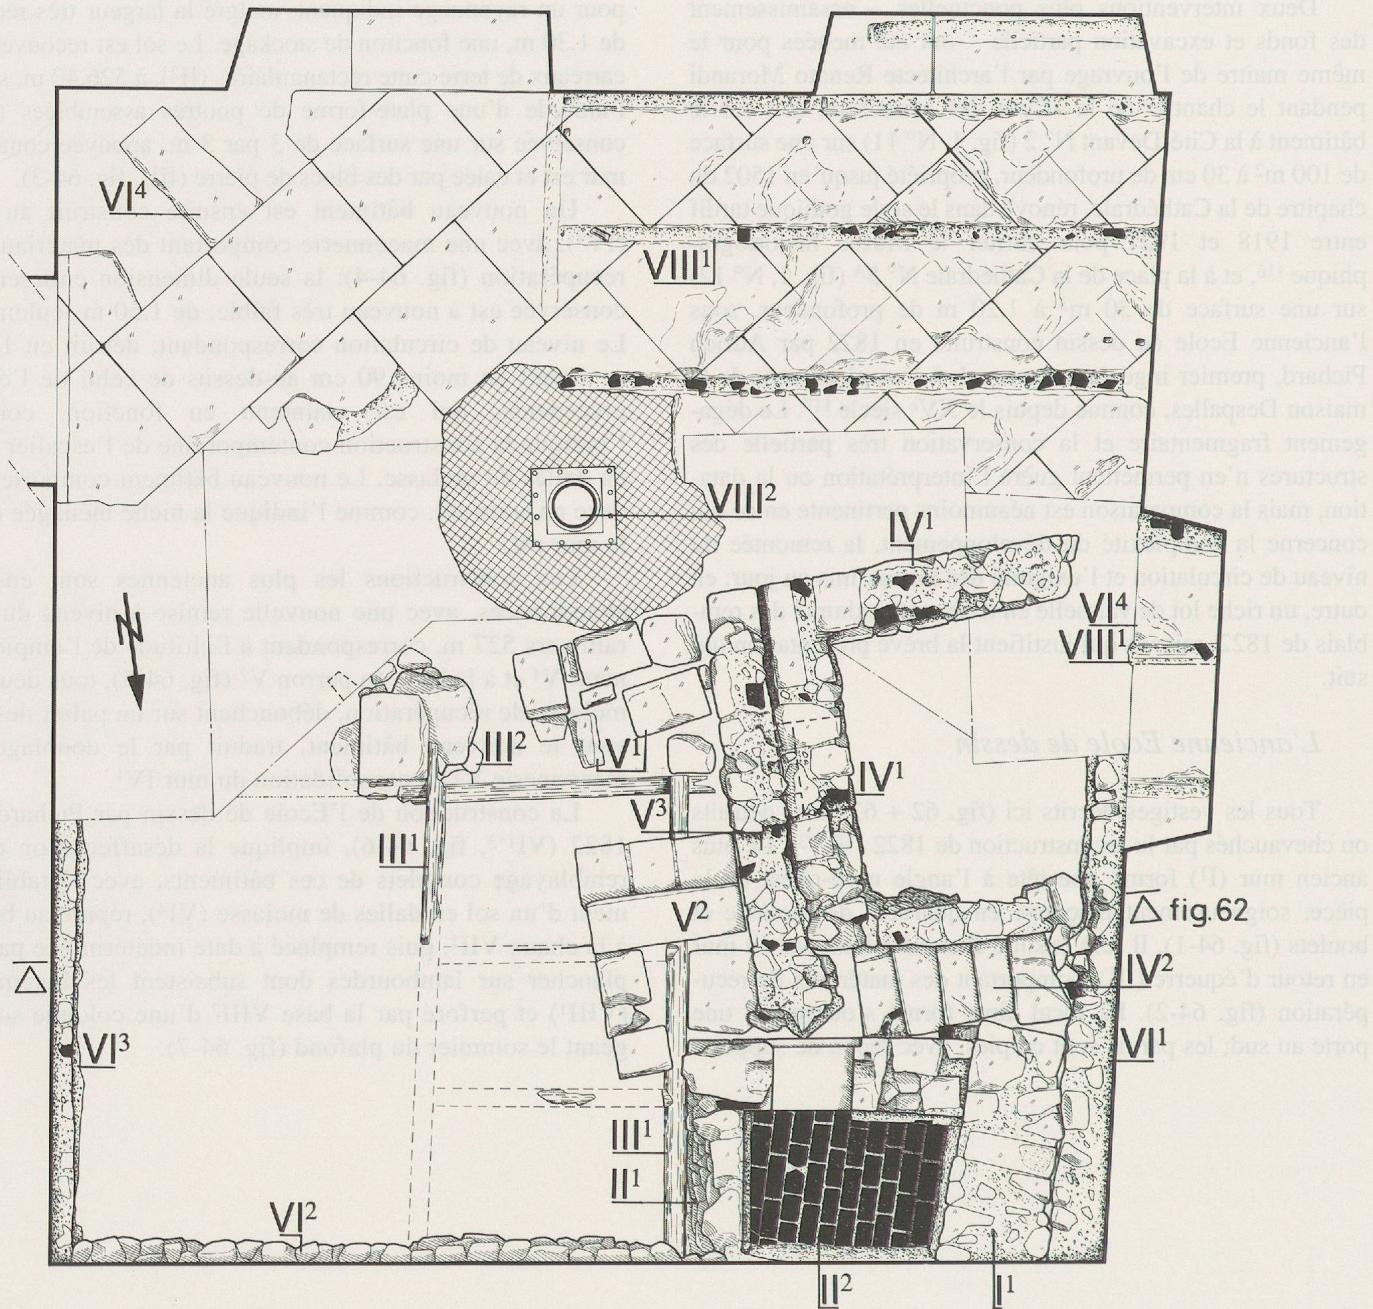
Fig. 63. Ancienne Ecole de dessin: plan général (éch. 1:50).

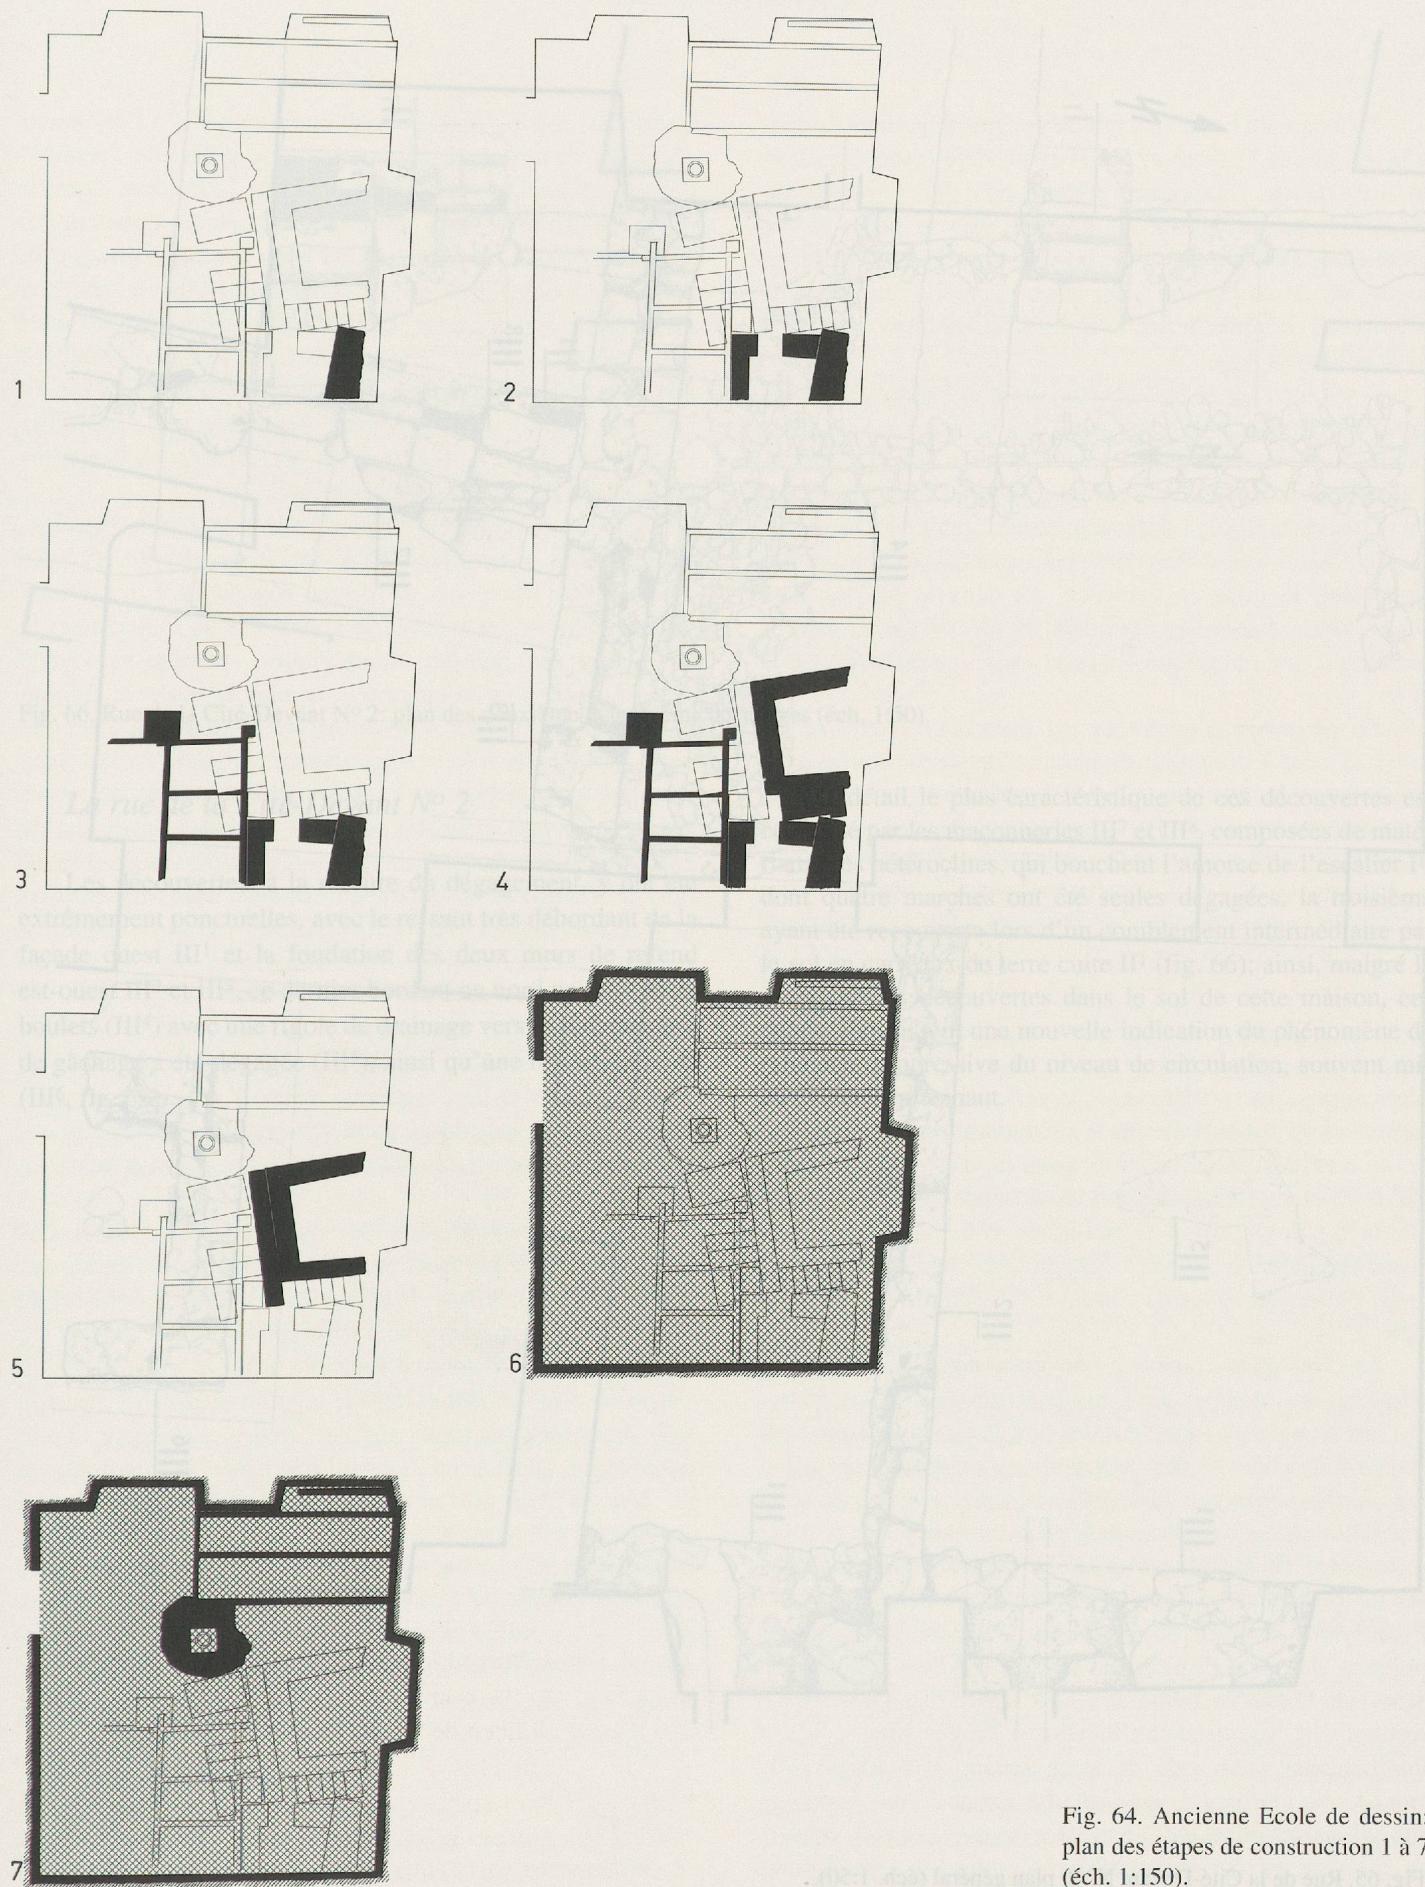
Fig. 64. Ancienne Ecole de dessin:  
plan des étapes de construction 1 à 7  
(éch. 1:150).

La construction de l'Ecole de dessin par Pichard, en 1822 (VI<sup>1-3</sup>, fig. 64-6), implique la désaffection et le remblayage complets de ces bâtiments, avec l'établissement d'un sol en dalles de molasse (VI<sup>4</sup>), réparé au béton à la chaux VII<sup>1</sup>, puis remplacé à date indéterminée par un plancher sur lambourdes dont subsistent les logements (VIII<sup>1</sup>) et perforé par la base VIII<sup>2</sup> d'une colonne soulageant le sommier du plafond (fig. 64-7).

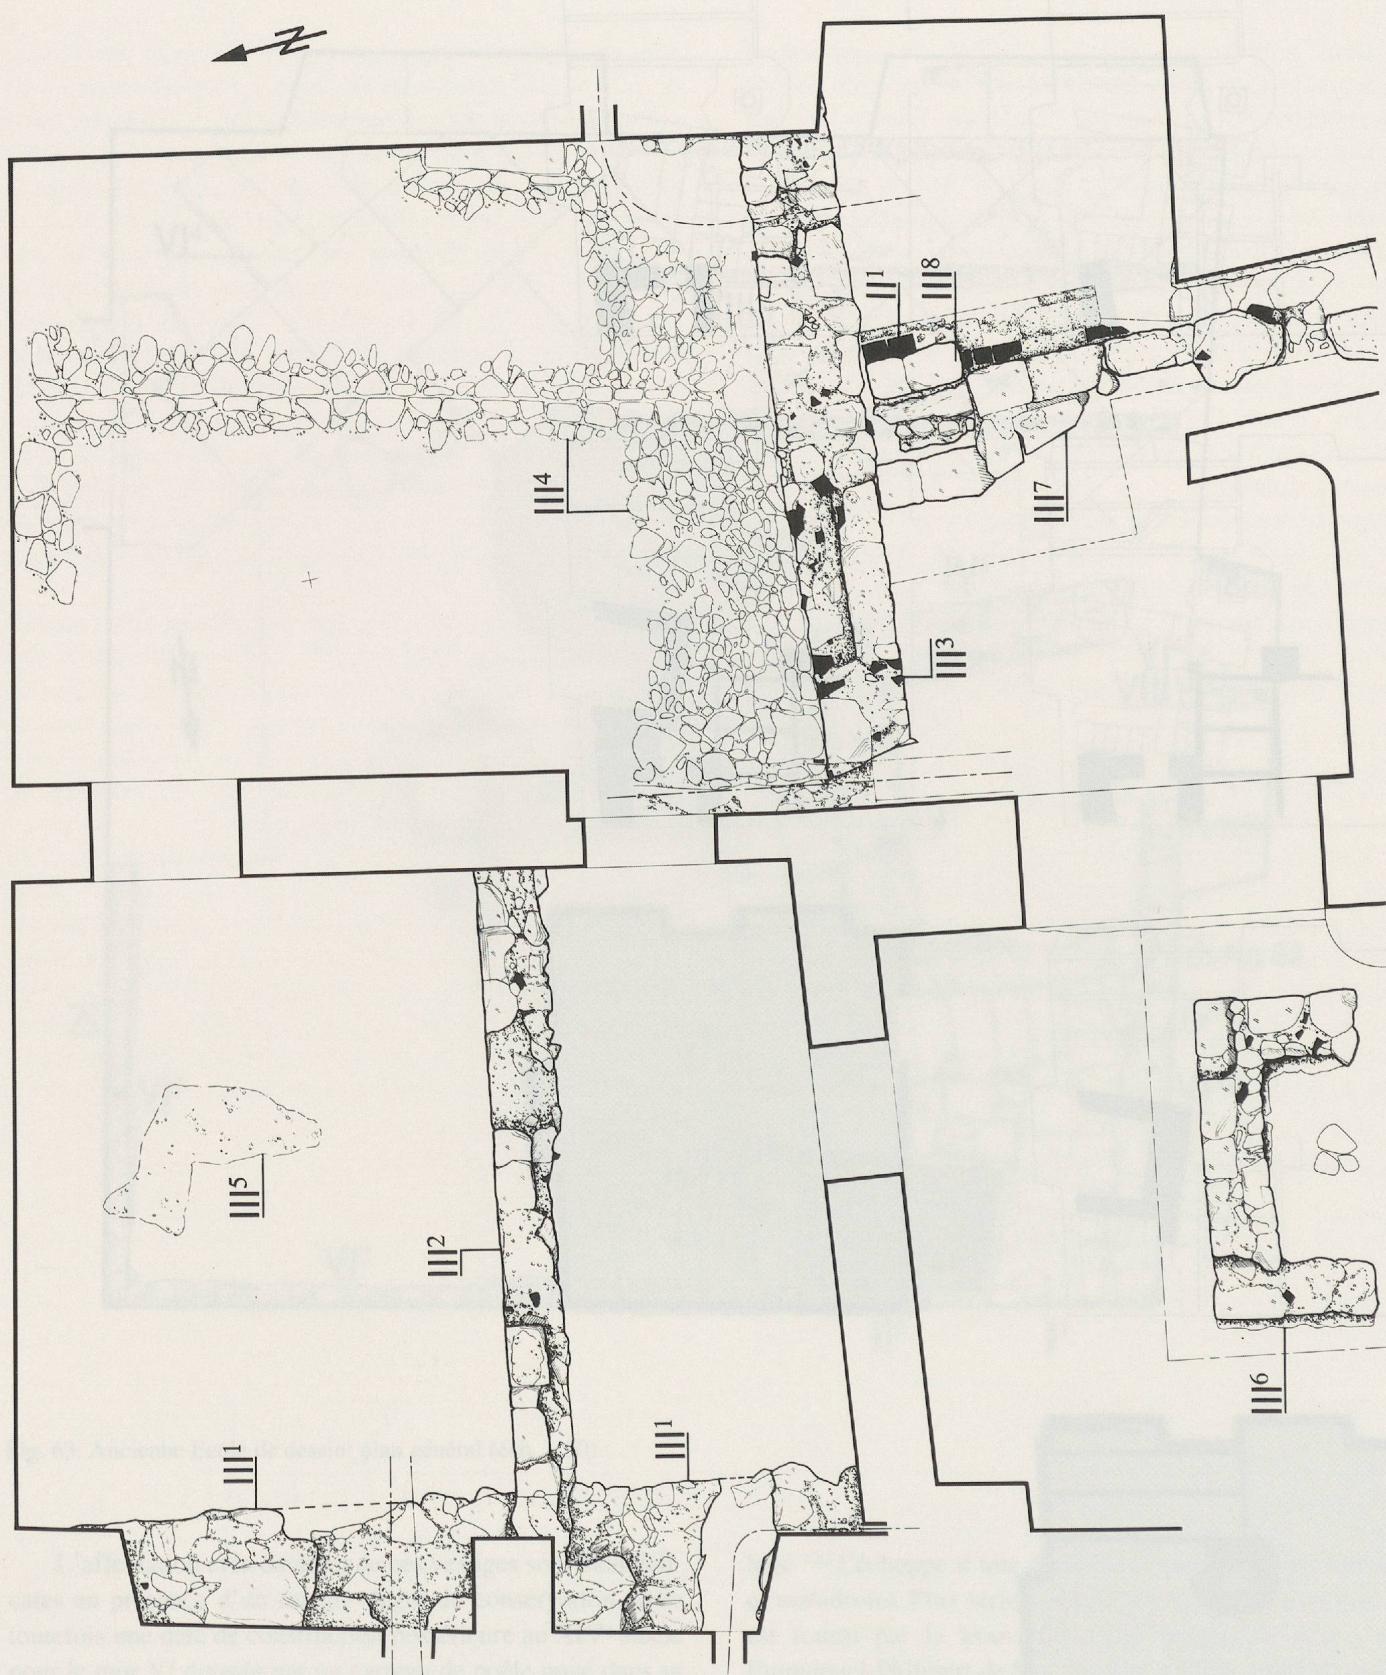
Fig. 65. Rue de la Cité-Devant N° 2: plan général (éch. 1:50)..

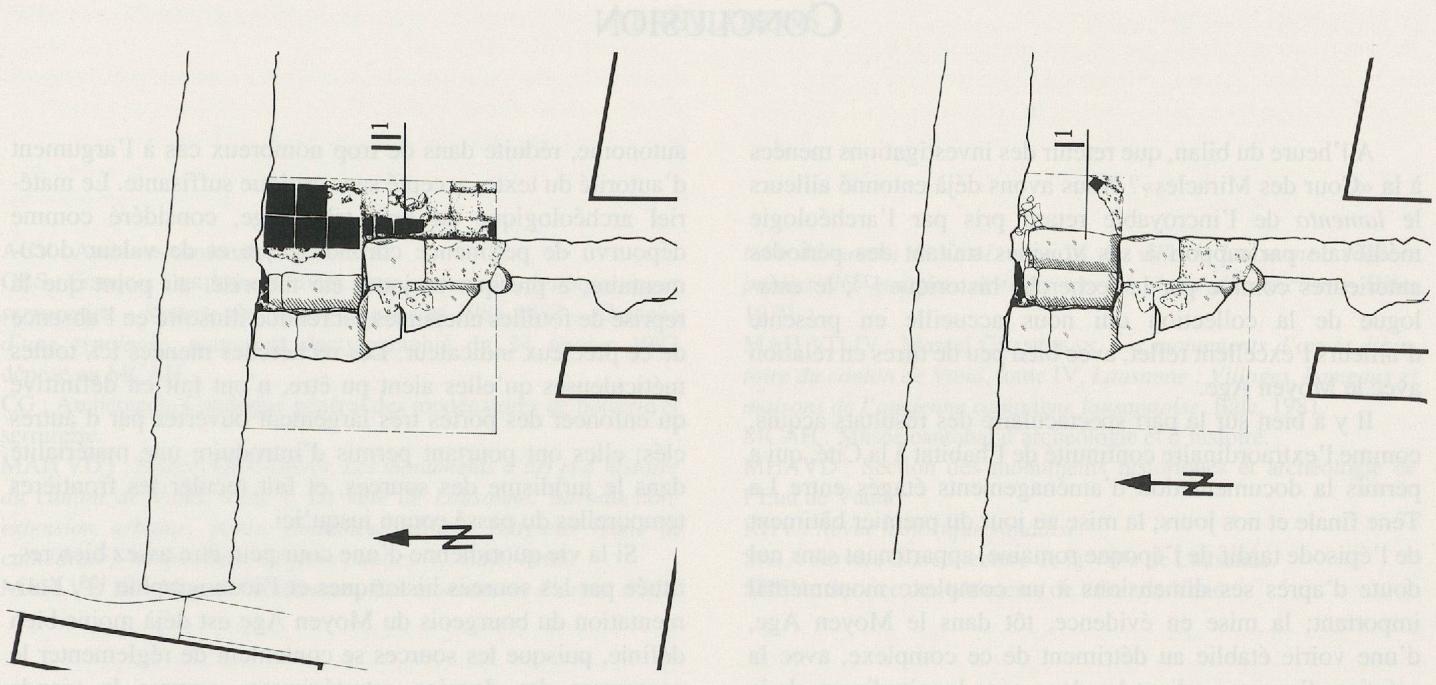
Fig. 66. Rue de la Cité-Devant N° 2: plan des deuxième et troisième décapages (éch. 1:50).
