**Zeitschrift:** Cahiers d'archéologie romande  
**Herausgeber:** Bibliothèque Historique Vaudoise  
**Band:** 67 (1996)

**Artikel:** Les tuiles canal cisterciennes de l'église Notre-Dame de Bonmont  
**Autor:** Morel, Jacques  
**DOI:** <https://doi.org/10.5169/seals-836149>

Jacques Morel

**LES TUILES CANAL CISTERCIENNES  
DE L'ÉGLISE NOTRE-DAME DE BONMONT**

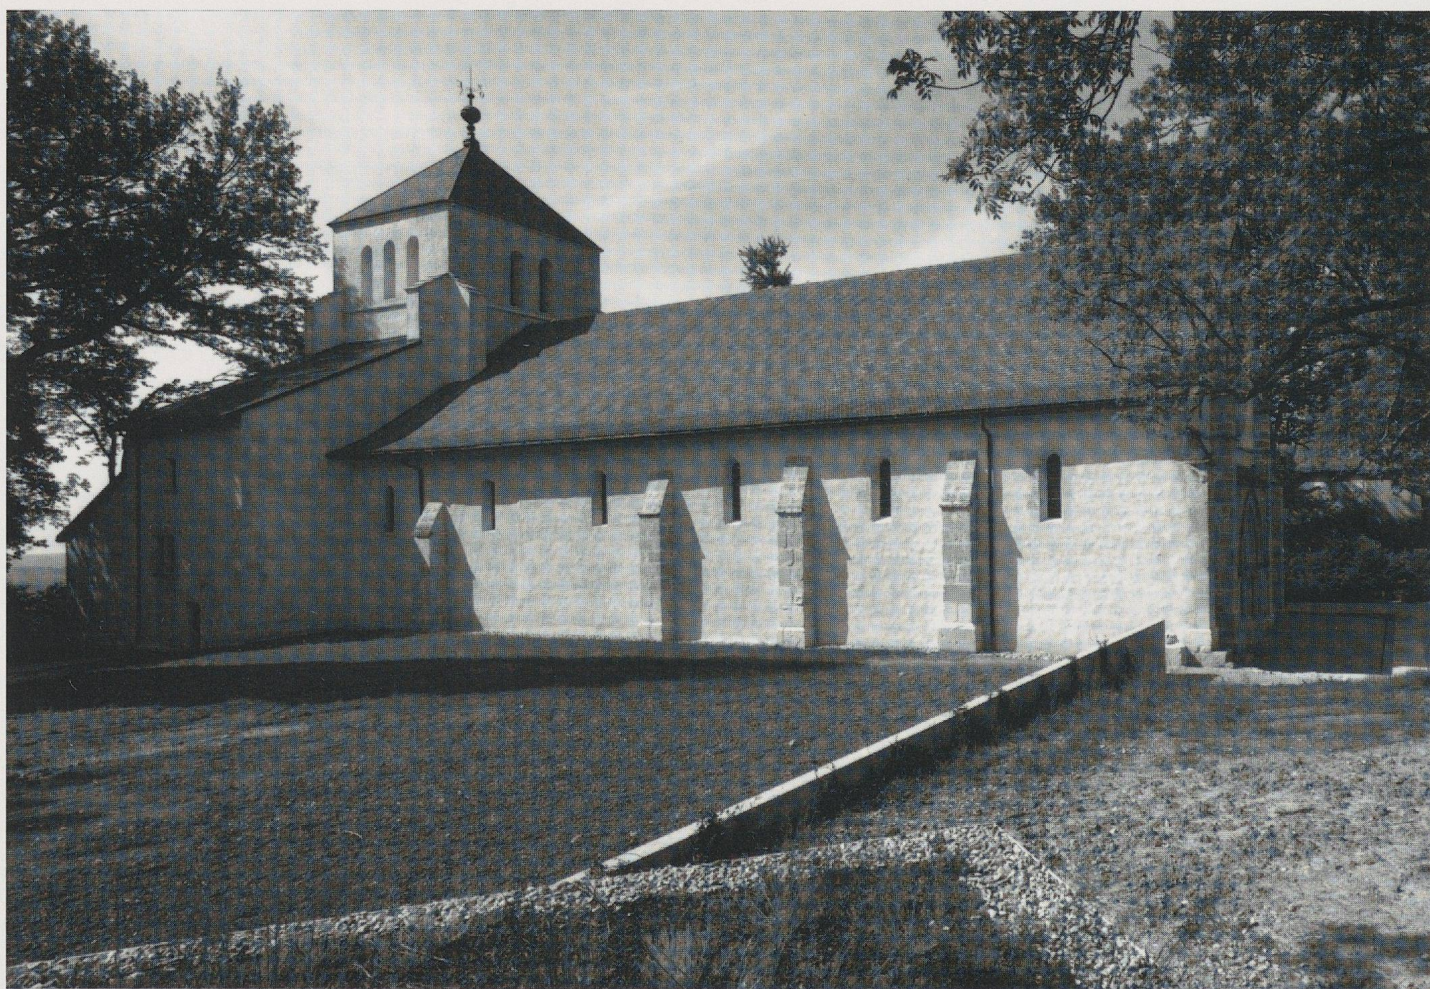
Fig. 1. Chéserex. L'église Notre-Dame de Bonmont après restauration, en 1995.

En 1982, l'acquisition de l'église par l'Etat de Vaud a marqué le début d'importants travaux de restauration (fig. 1) ainsi qu'une série d'investigations archéologiques visant à compléter les résultats des fouilles ponctuelles précédentes<sup>1</sup>. C'est dans ce cadre de recherches sur l'histoire et l'architecture de l'édifice, d'une part, et celui de l'étude des tuiles anciennes lancée par la Section des monuments historiques du canton<sup>2</sup>, d'autre part, que s'inscrit l'analyse des matériaux de couverture de l'église abbatiale.

La majorité des types de tuiles plates repérées dans les combles et sur les toits de l'église appartiennent à une période allant du XVII<sup>e</sup> au XIX<sup>e</sup> siècle. La nouvelle couverture de l'édifice a été refaite avec des tuiles plates neuves se référant aux modèles utilisés durant l'époque bernoise (fig. 1).

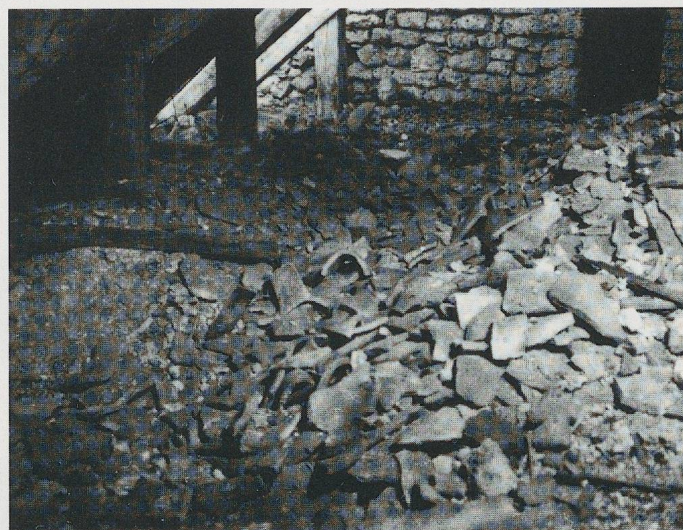
Fig. 2. Chésereux, église Notre-Dame de Bonmont. Vue des déblais de tuiles recouvrant l'extrados des voûtes du collatéral sud de l'église au printemps 1984.

- une première expertise de l'importante masse de débris de tuiles sous le faitage et dans les creux formés par les voûtes des collatéraux (fig. 2) avait permis de constater la présence de tuiles creuses à crochet de grandes dimensions, spécimens inédits jusqu'alors dans nos régions.

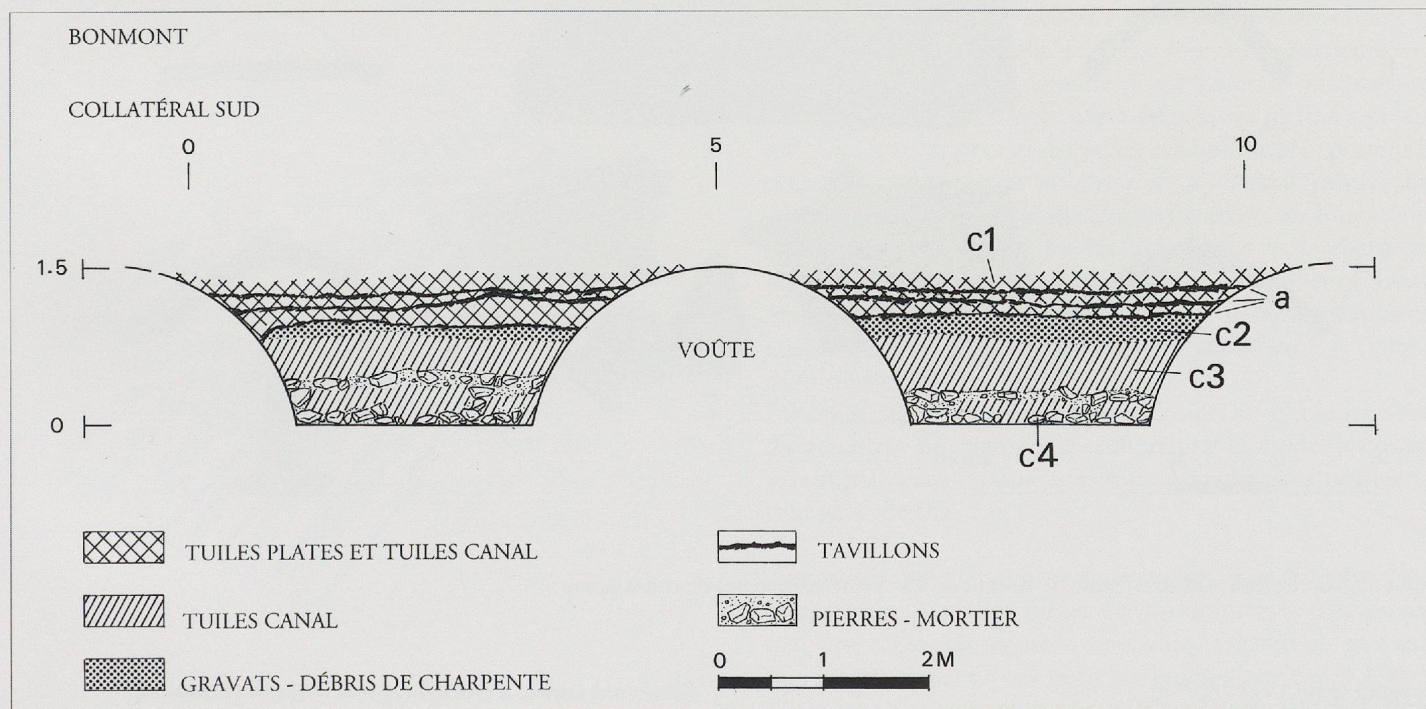
Fig. 3. Chésereux, église Notre-Dame de Bonmont. Coupe schématique des déblais de toiture dans deux des caissons de fouille du collatéral sud.

L'application de méthodes de fouilles archéologiques traditionnelles – exploration en caisson, établissement de coupes de références, puis échantillonnage des tuiles par couches distinctes – à ce contexte particulier a révélé un brassage des déblais supérieurs (fig. 3, c1) où prédominent les nombreuses variétés de tuiles plates<sup>4</sup> et les tavillons ou bardeaux (fig. 3, a). En revanche, les dépôts inférieurs bien stratifiés sous une couche intercalaire de gravats et de débris de bois (fig. 3, c2) étaient exclusivement composés de fragments de tuiles creuses (fig. 3, c3). Egalement présents parmi les déchets de matériaux de construction qui jonchaient le sol entre les

voûtes des collatéraux (fig. 3, c4), ces modèles ont de toute évidence constitué la couverture originelle, «à la provençale», du monument cistercien.

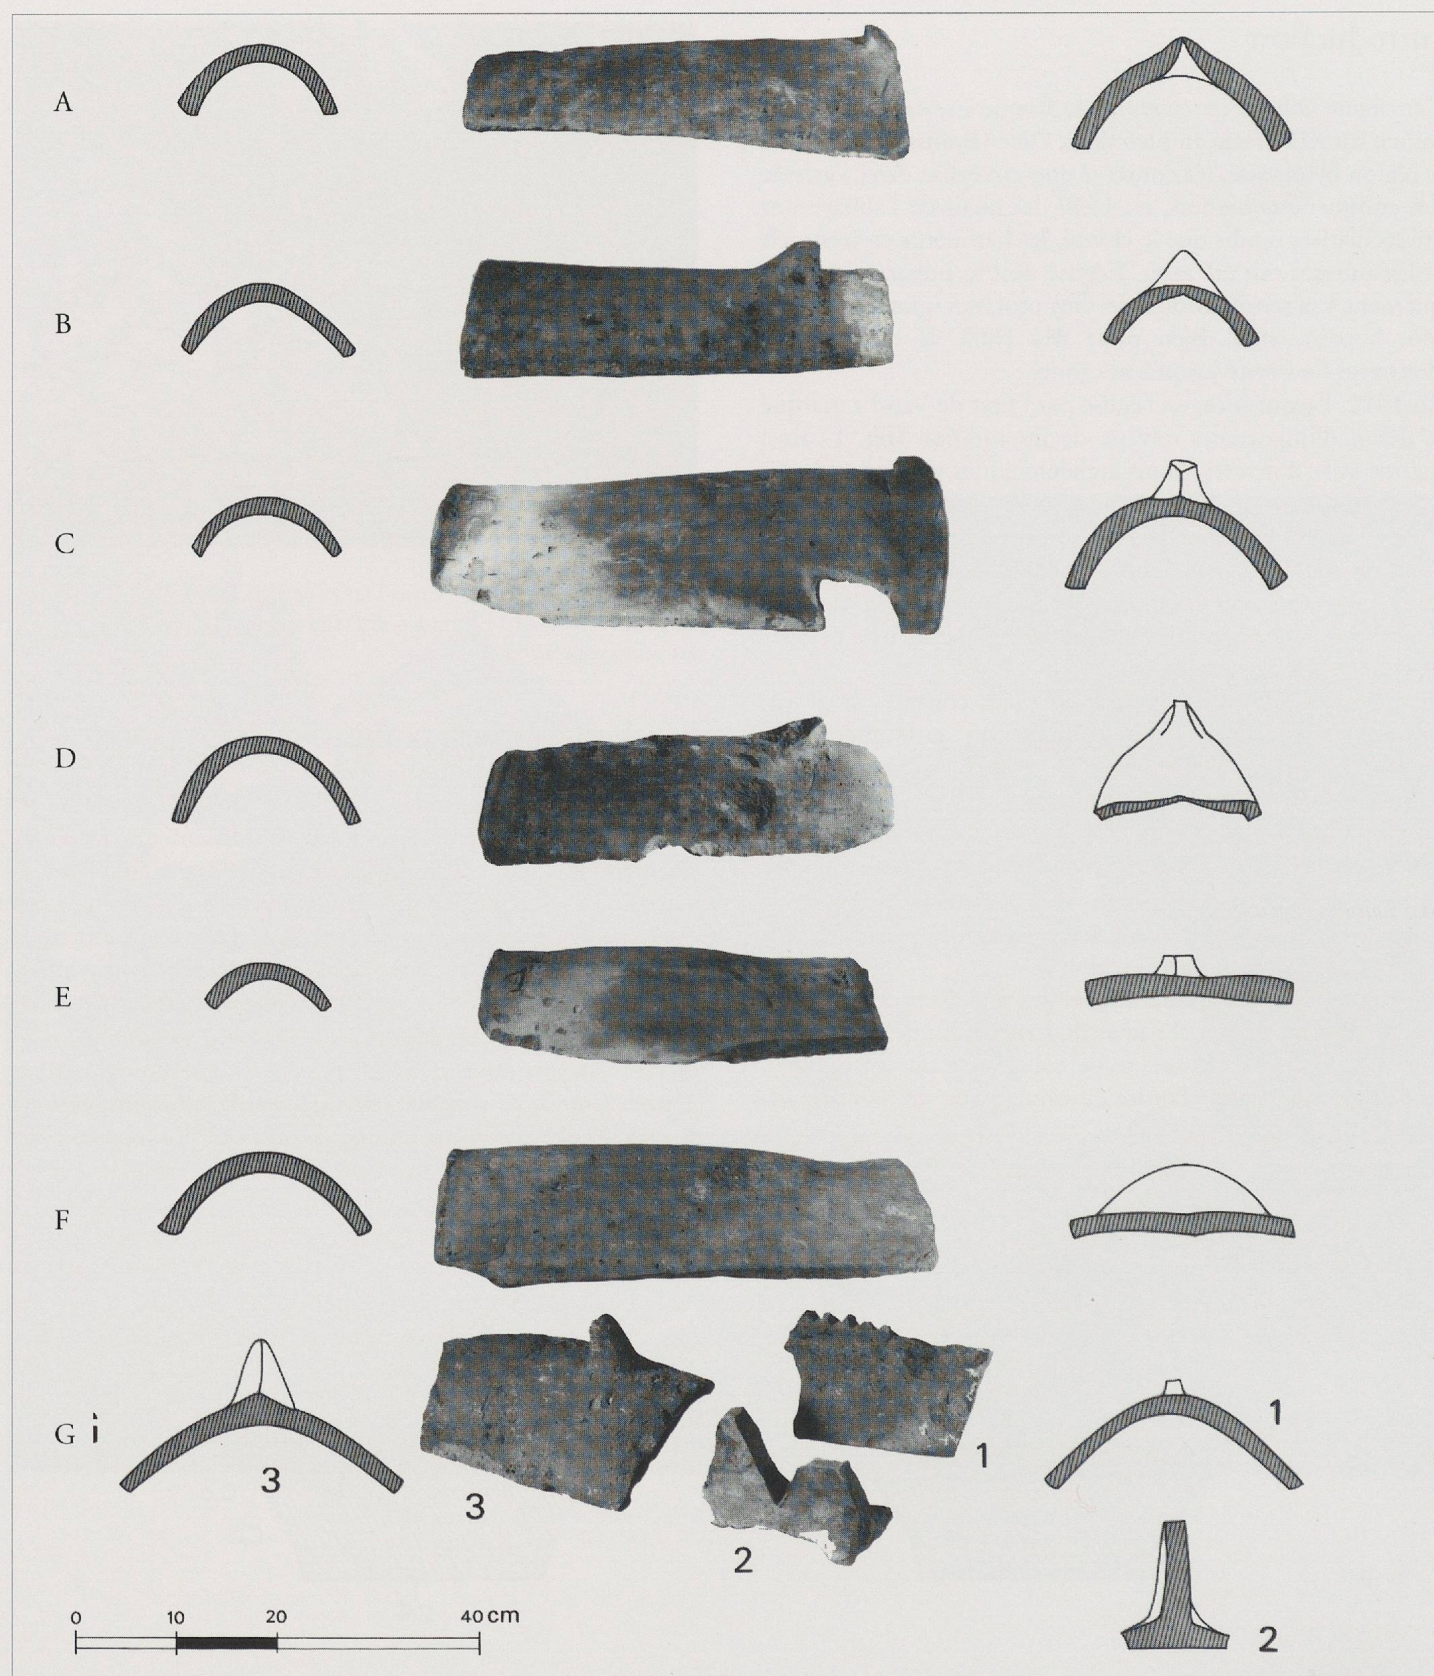
Fig. 4. Chésérèx, église Notre-Dame de Bonmont. Les principaux types de tuiles canal:

A: égout (MHA VD 230/39).  
 B: couvre-joint (MHA VD 230/33).  
 C: égout à encoches (MHA VD 230/42).  
 D: couvre-joint à cabochon (MHA VD 230/43).

E: raccord faîtière à crochet (égout) (MHA VD 230/55).  
 F: raccord faîtière sans crochet (couvre-joint) (MHA VD 230/48).  
 G: éléments de faîtières (G1: MHA VD 230/59; G2: MHA VD 230/62; G3: MHA VD 230/57).

Les modèles cisterciens, mis en œuvre vers la fin du XII<sup>e</sup> siècle très probablement<sup>8</sup>, se répartissent en sept groupes possédant leurs propres caractéristiques (fig. 4, type A à G), ainsi qu'une

Constituant 33% des pièces échantillonnées<sup>9</sup>, elles présentent une forme de segment tronconique et ont en moyenne une longueur de 42 cm pour un poids d'environ 3,2 kg. Il existe une variante plus rare et plus longue de 4 à 5 cm, pesant près de 3,5 kg. La largeur la plus importante reçoit la partie la plus étroite de la tuile amont, avec un recouvrement

de 5 à 6 cm. Elles sont systématiquement pourvues, à leur extrémité supérieure la plus large, d'un tenon fixé sur le dos extérieur de la tuile, au ras du bord. Caractéristique fondamentale pour ce type, le tenon – ou crochet terminal – sert à retenir la tuile sur le lattis de pose<sup>10</sup>.

Les pièces supérieures, à plusieurs variantes, représentent 56% de l'échantillonnage<sup>11</sup>. Elles ont en principe la même longueur que les tuiles inférieures, mais on dénombre plusieurs spécimens de dimensions plus réduites, entre 37 et 40 cm. Elles sont également de forme plus étroite et d'un poids moyen, 2,5 kg, sensiblement inférieur à celui des égouts. Ces couvre-joints se distinguent surtout par leur crochet dorsal qui est fixé sur la face externe à 5 ou 8 cm du bord supérieur, plus étroit. De formes diverses – aplati, allongé ou en forme de bec –, le crochet peut atteindre jusqu'à 5 cm de hauteur et sert de butée à la tuile de recouvrement amont. Certaines de ces pièces portent encore les traces d'un colma-

Un autre dispositif d'accrochage est attesté par la présence, en faible pourcentage (7%), de deux types particuliers complémentaires, dérivés des deux modèles de base: le type C est une tuile égout possédant deux encoches latérales évasées, d'environ 5 à 7 cm de large, ménagées avant cuisson dans les bords supérieurs, à quelques centimètres de l'extrémité la plus large munie du tenon<sup>12</sup>. Quant aux bords inférieurs, ils sont biseautés sur toute la partie venant s'emboîter dans l'égout aval. C'est sans doute en raison du grand format de ce modèle, dont la longueur varie entre 46 et 50 cm, qu'un tel ajustage s'est avéré nécessaire pour conserver un profil de couverture régulier. Son antagoniste, le type D, est un couvre-joint équipé d'un culot ou cabochon, sorte de chapeau à tenon fermant le petit côté de la tuile à l'arrière du crochet dorsal<sup>13</sup>. Ce cabochon aux bords biaisés venait s'imbriquer dans les encoches de la tuile inférieure (fig. 5). Certains spécimens possèdent même une découpe tronquée pour faciliter leur emboîtement. On peut aisément imaginer que l'utilisation de telles pièces pour des rangs intermédiaires découle de l'inclinaison de la toiture – env. 45° – plutôt forte pour une couverture en tuiles canal, relativement lourdes de surcroît. Ce qui peut expliquer l'utilisation de boudins de mortier supplémentaires pour ces rangs d'accrochage (fig. 7).

En faible proportion (3%), ces pièces sont également des variantes des deux modèles de base avec des dimensions plus courtes – 37 cm en moyenne – et un épatement de l'extrémité amont. Cette caractéristique indique qu'elles appartiennent à la rangée supérieure de la toiture, avec la partie aplatie venant s'insérer sous le faîtage, tandis que les bords inférieurs sont généralement biseautés pour un meilleur assemblage. Les tuiles raccords sont aussi bien du type canal, avec tenon sur le bord aplati pour accrochage sur la lambourde sous-faîtière (E)<sup>16</sup>, que du type couvre-joint (F)<sup>17</sup> avec une gorge à l'extrémité inférieure et une partie supérieure épatée portant les traces de joints de mortier de chaux qui devaient les rendre solidaires des tuiles faîtières.

Aucune pièce faîtière ne nous est parvenue intacte. Toutefois, les rapports des fouilles anciennes mentionnent la découverte de plusieurs de ces tuiles sommitales dont un exemplaire mesurait 62 cm de long pour une largeur de 27 cm<sup>18</sup>. Les fragments récoltés en 1984, environ 1% de l'échantillonnage<sup>19</sup>, possèdent sensiblement la même largeur – 28 cm – et appartiennent à des modèles nettement plus grands et plus ouverts que les types égout et couvre-joint. Ces pièces sont aisément reconnaissables à leur décor crénelé et strié (fig. 4, G1), proche de celui des faîtières de Fontenay qui mesurent, elles aussi, une soixantaine de centimètres (fig. 8,2). D'autres fragments sont ornés de redents (fig. 4, G2) ou encore de gros crochets en forme de bec (fig. 4, G3) qui se découpaient nettement sur le ciel. Ces tuiles droites devaient être posées jointives sur la panne faîtière, avec un calfeutrage de mortier, comme en témoignent les empreintes laissées par ce dernier sur les bords et la face interne des pièces. Parmi celles-ci se trouve également un fragment crénelé présentant l'amorce d'un cabochon qui la désigne comme une pièce d'extrémité de faîtage (fig. 9).

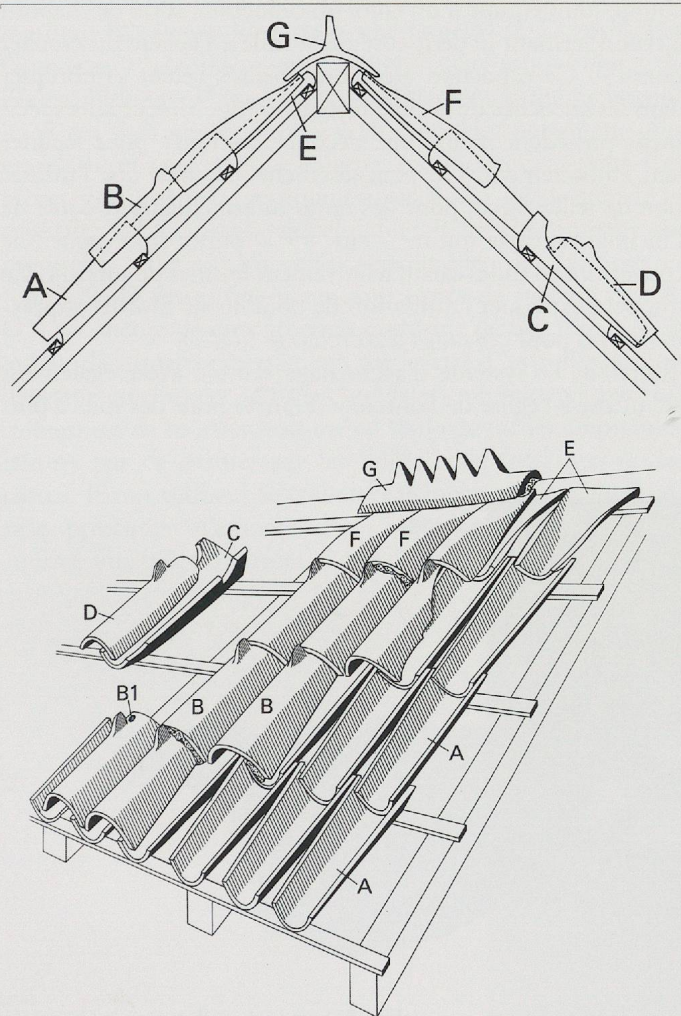
Fig. 5. Chésereux, église Notre-Dame de Bonmont. Restitution schématique partielle de la couverture cistercienne.

L'analyse des différents types récoltés et plusieurs essais d'assemblage ont permis de comprendre le mode de couverture initial assez complexe et d'en proposer une reconstitution partielle (fig. 5 et 6).

tage au mortier de chaux à l'arrière du crochet, parfois autour d'une perforation permettant le clouage sur les chevrons ou pannes dans l'interstice laissé par les tuiles égouts sous-jacentes (fig. 5, B1). Ainsi placé, le clou de fixation était caché par le couvre-joint amont, ce qui le protégeait de l'oxydation. Les boudins de mortier intercalaires renforçaient l'étanchéité tout en consolidant la tenue de certains rangs de tuiles, peut-être ceux de la partie basse et intermédiaire du toit.

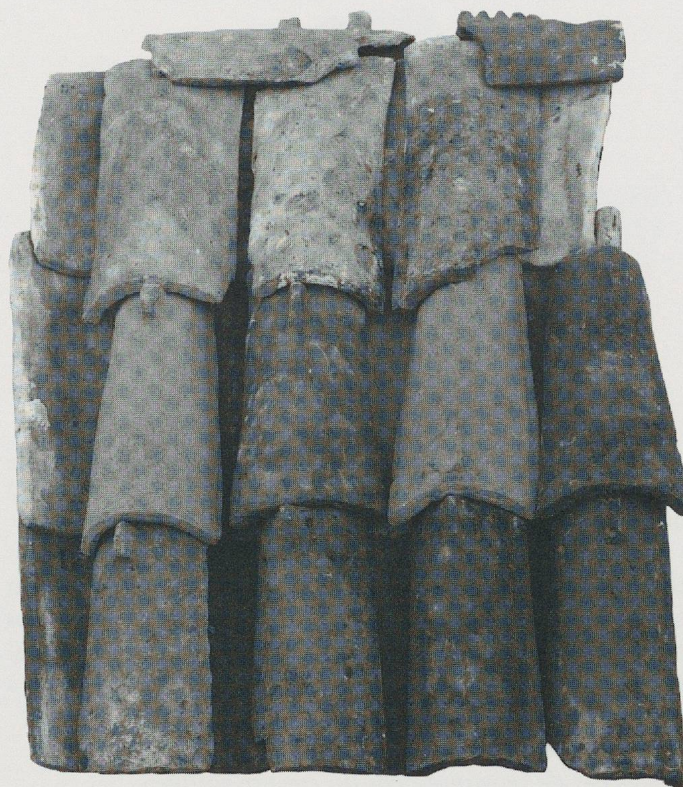
Fig. 6. Chésereux, église Notre-Dame de Bonmont. Tentative d'assemblage sur gabarit des différents types de tuiles canal.

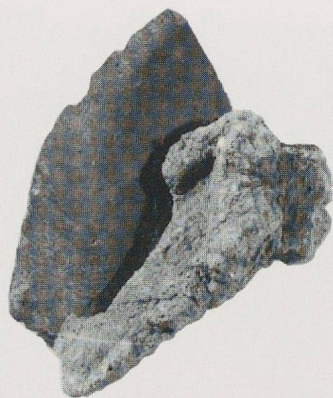
Fig. 7. Chésérèx, église Notre-Dame de Bonmont. Extrémité de cabochon d'une pièce d'accrochage intermédiaire (couvre-joint) pris dans une gangue de mortier (MHA VD 230/67).

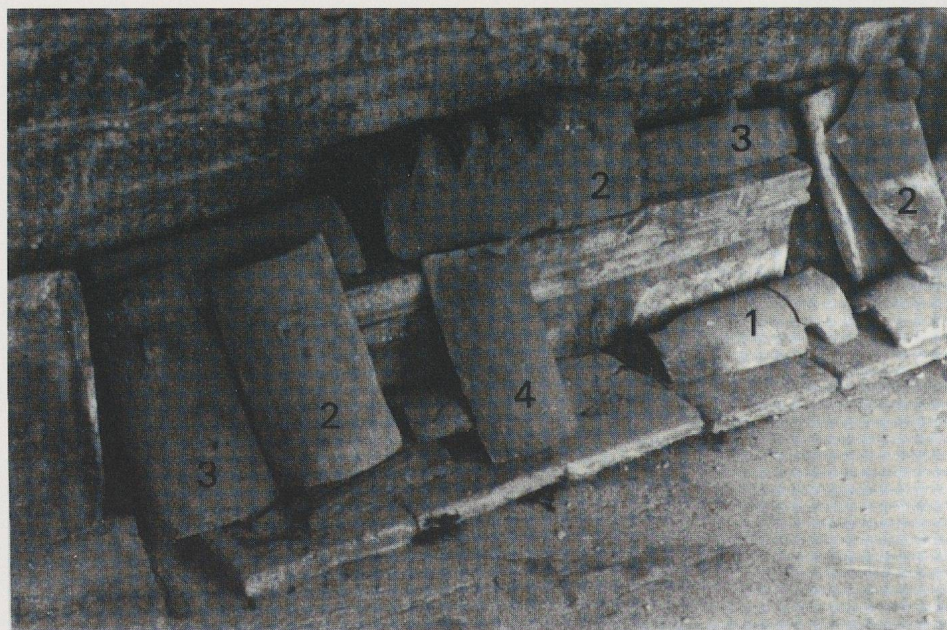
Fig. 8. Dépôt de tuiles dans le cloître de l'abbaye de Fontenay (France). 1: égout à encoches. 2: faîtières. 3: couvre-joints. 4: égout.

faible pente, de 30° environ (fig. 8,1). Seuls parallèles actuellement connus pour ces types particuliers<sup>14</sup>, les exemplaires de Fontenay ont peut-être servi à la couverture de la nef, qui repose à même un blocage de maçonnerie, ou plus vraisemblablement à celle des bas-côtés dotés d'une charpente<sup>15</sup>.

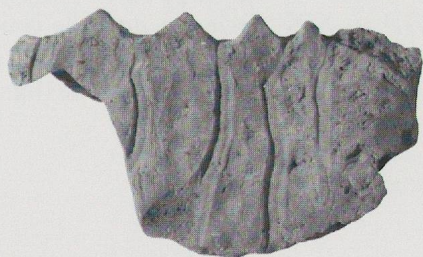
Fig. 9. Chéserex, église Notre-Dame de Bonmont. Fragment de faîtière crénelée à cabochon (MHA VD 230/63).

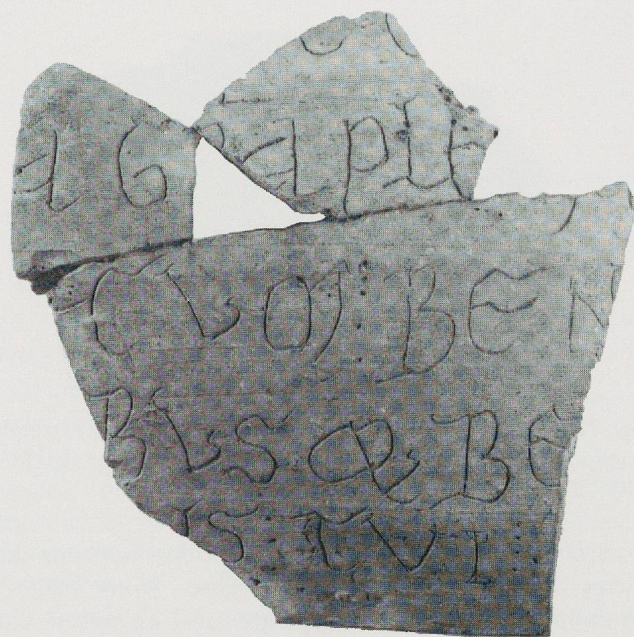
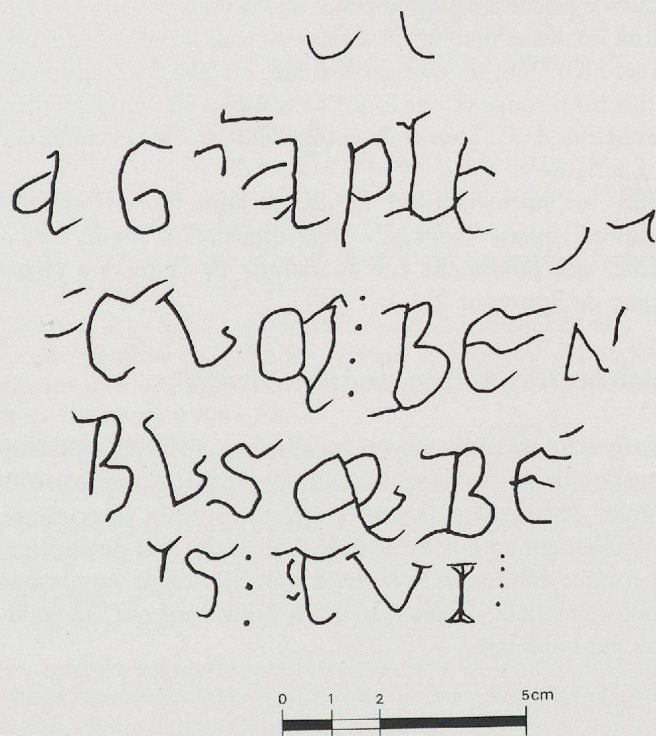
Fig. 10. Chéserex, église Notre-Dame de Bonmont. Fragment d'un Ave Maria (Luc 1, vs. 29 et 42) gravé sur un raccord faîtière (MHA VD 230/65): «Ave Maria / gratia plena / dominus te cum ben tu in / mulieribus et benedictus / fructus ventris tui Jesus».

C'est sur la face épatée d'un raccord faîtière qu'a été gravée avant cuisson la seule inscription connue pour les tuiles canal prélevées (fig. 10)<sup>20</sup>. Malgré l'aspect fragmentaire du graffiti, l'analyse paléographique<sup>21</sup> a permis d'établir qu'il s'agissait d'un Ave Maria dont le caractère orné de la graphie semble le situer entre le XII<sup>e</sup> et le XIV<sup>e</sup>-XV<sup>e</sup> siècle<sup>22</sup>, confirmant l'appartenance de ces modèles à la couverture originelle.

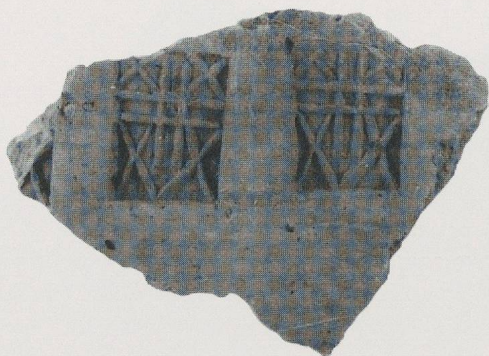
Fig. 11. Chésérèx, église Notre-Dame de Bonmont. Estampilles cruciformes sur un fragment de tuile de recouvrement (MHA VD 230/72).

Enfin, un autre fragment de couvre-joint (ou de faîtière?) comporte quatre estampilles rectangulaires à motifs cruciformes qui pourraient être la marque de la tuilerie cistercienne de Bonmont (fig. 11)<sup>24</sup>.

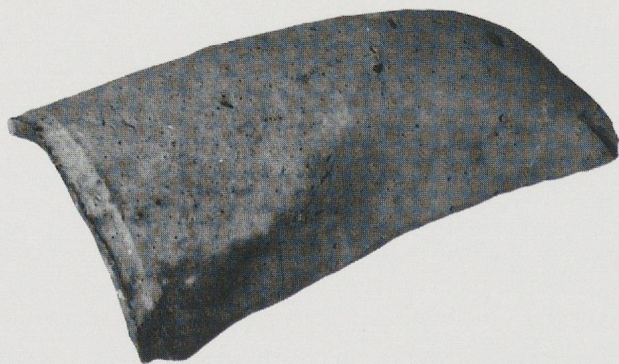
Fig. 12. Chésérèx, église Notre-Dame de Bonmont. Raccord faîtière de recouvrement surcuit (MHA VD 230/54).

Quant au lieu de fabrication, il est hautement probable qu'il s'agisse d'une production locale comme semblent en témoigner quelques modèles déformés par une surcuisson (fig. 12). L'emplacement des fours reste cependant à préciser: le seul indice actuellement en notre possession est la mention de la tuilerie de Bonmont, sur la commune voisine de Vich, à Clarens, dans un abbergement concédé par le couvent en 1457<sup>25</sup>. D'autre part, l'état actuel des connaissances du plan et de l'organisation du couvent n'exclut pas complètement la présence d'une tuilerie dans l'enceinte même ou au voisinage immédiat de l'abbaye<sup>26</sup>, tels les exemples de Clairvaux, en Champagne, et de Salem, en Allemagne<sup>27</sup>. Reste aux archéologues de découvrir les traces de cet artisanat...
