# L'ARCHÉOLOGIE

# LES RÉSULTATS DES INVESTIGATIONS ARCHÉOLOGIQUES DANS L'ÉGLISE ET L'ANCIEN COUVENT

Peter Eggenberger et Philippe Jaton

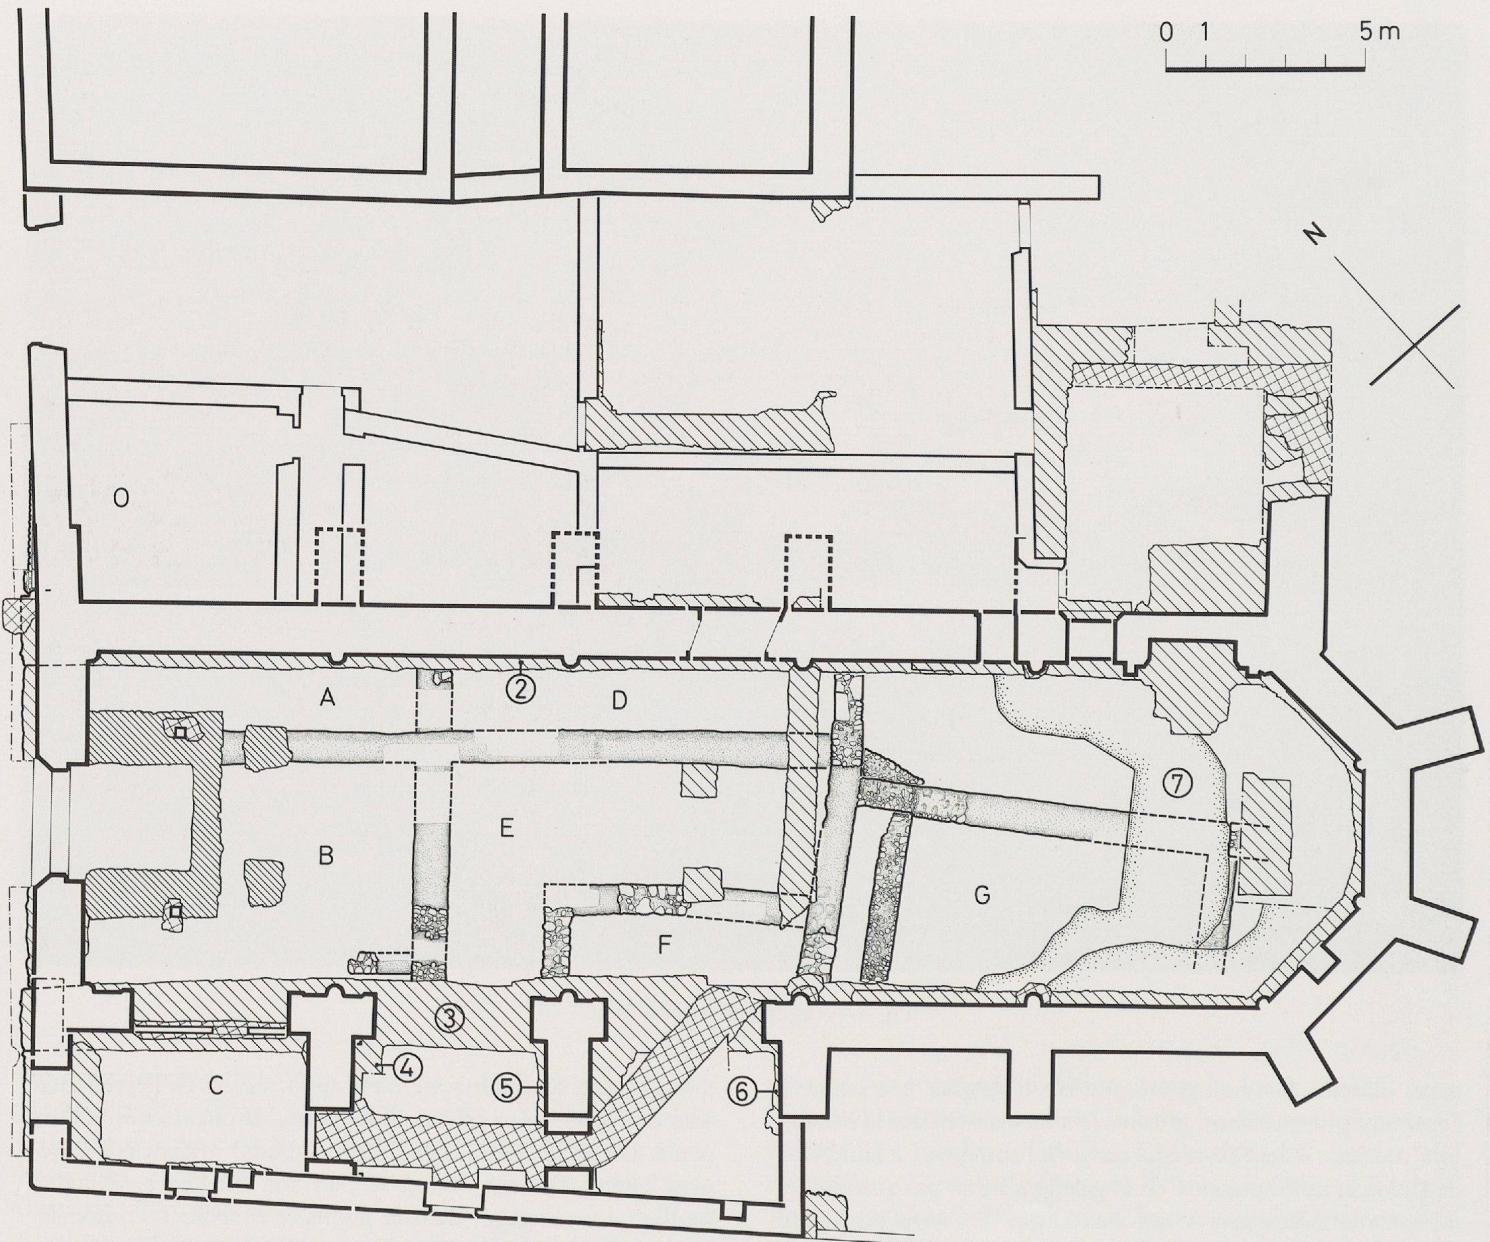
Fig. 18. Plan général des structures urbaines et du premier projet de l'église. Ech: 1:200.

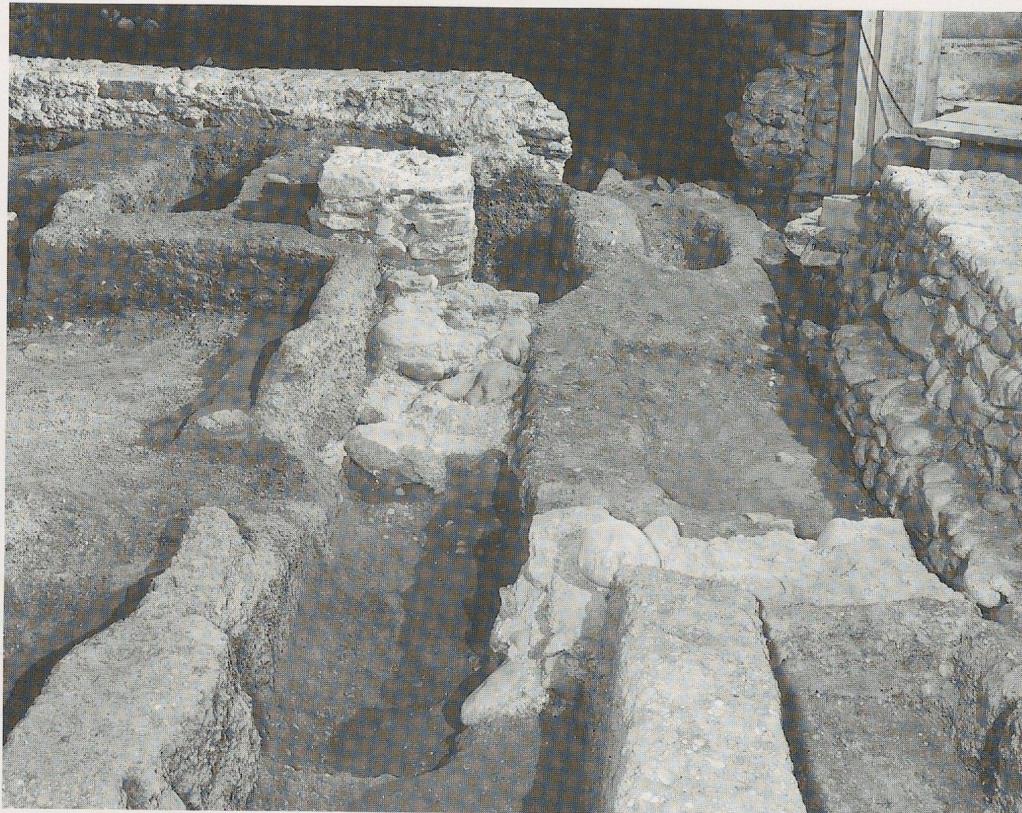
Fig. 20. Murs nord et ouest de la section urbaine F, à l'intérieur de l'église, montrant le système des fosses; vue vers l'est.

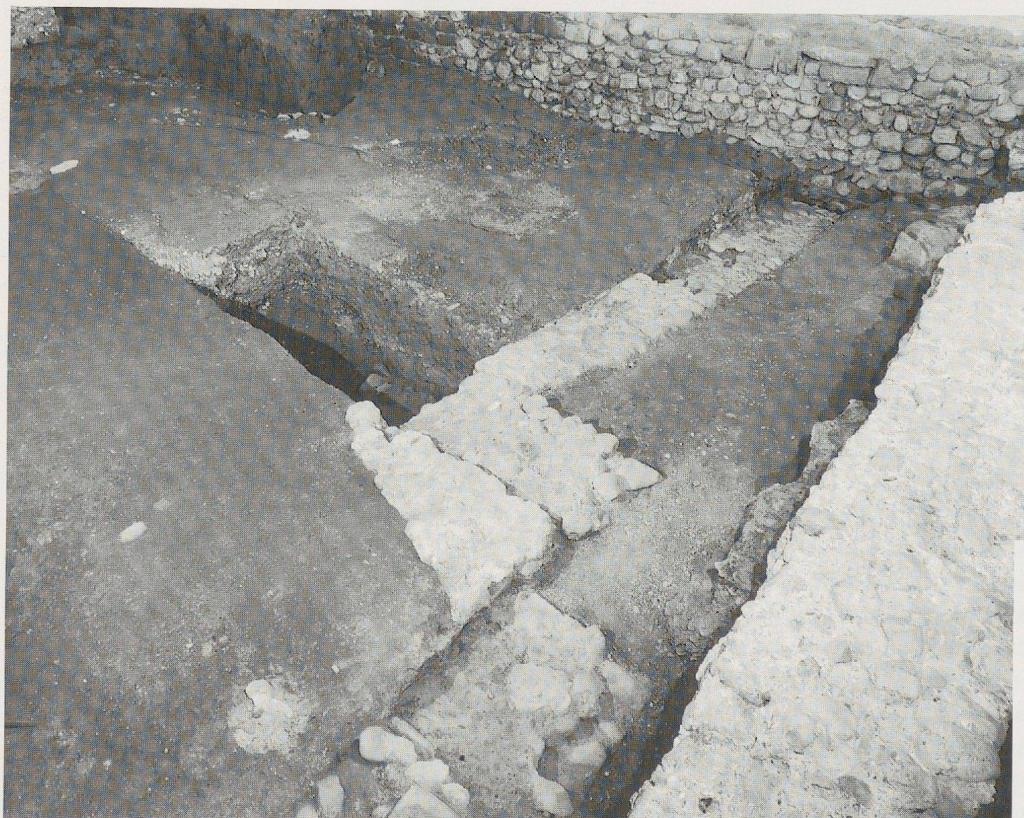
Fig. 21. Murs nord et ouest de la section urbaine G, maçonneries et fosses d'implantation à l'intérieur de l'église; vue vers le sud-est.

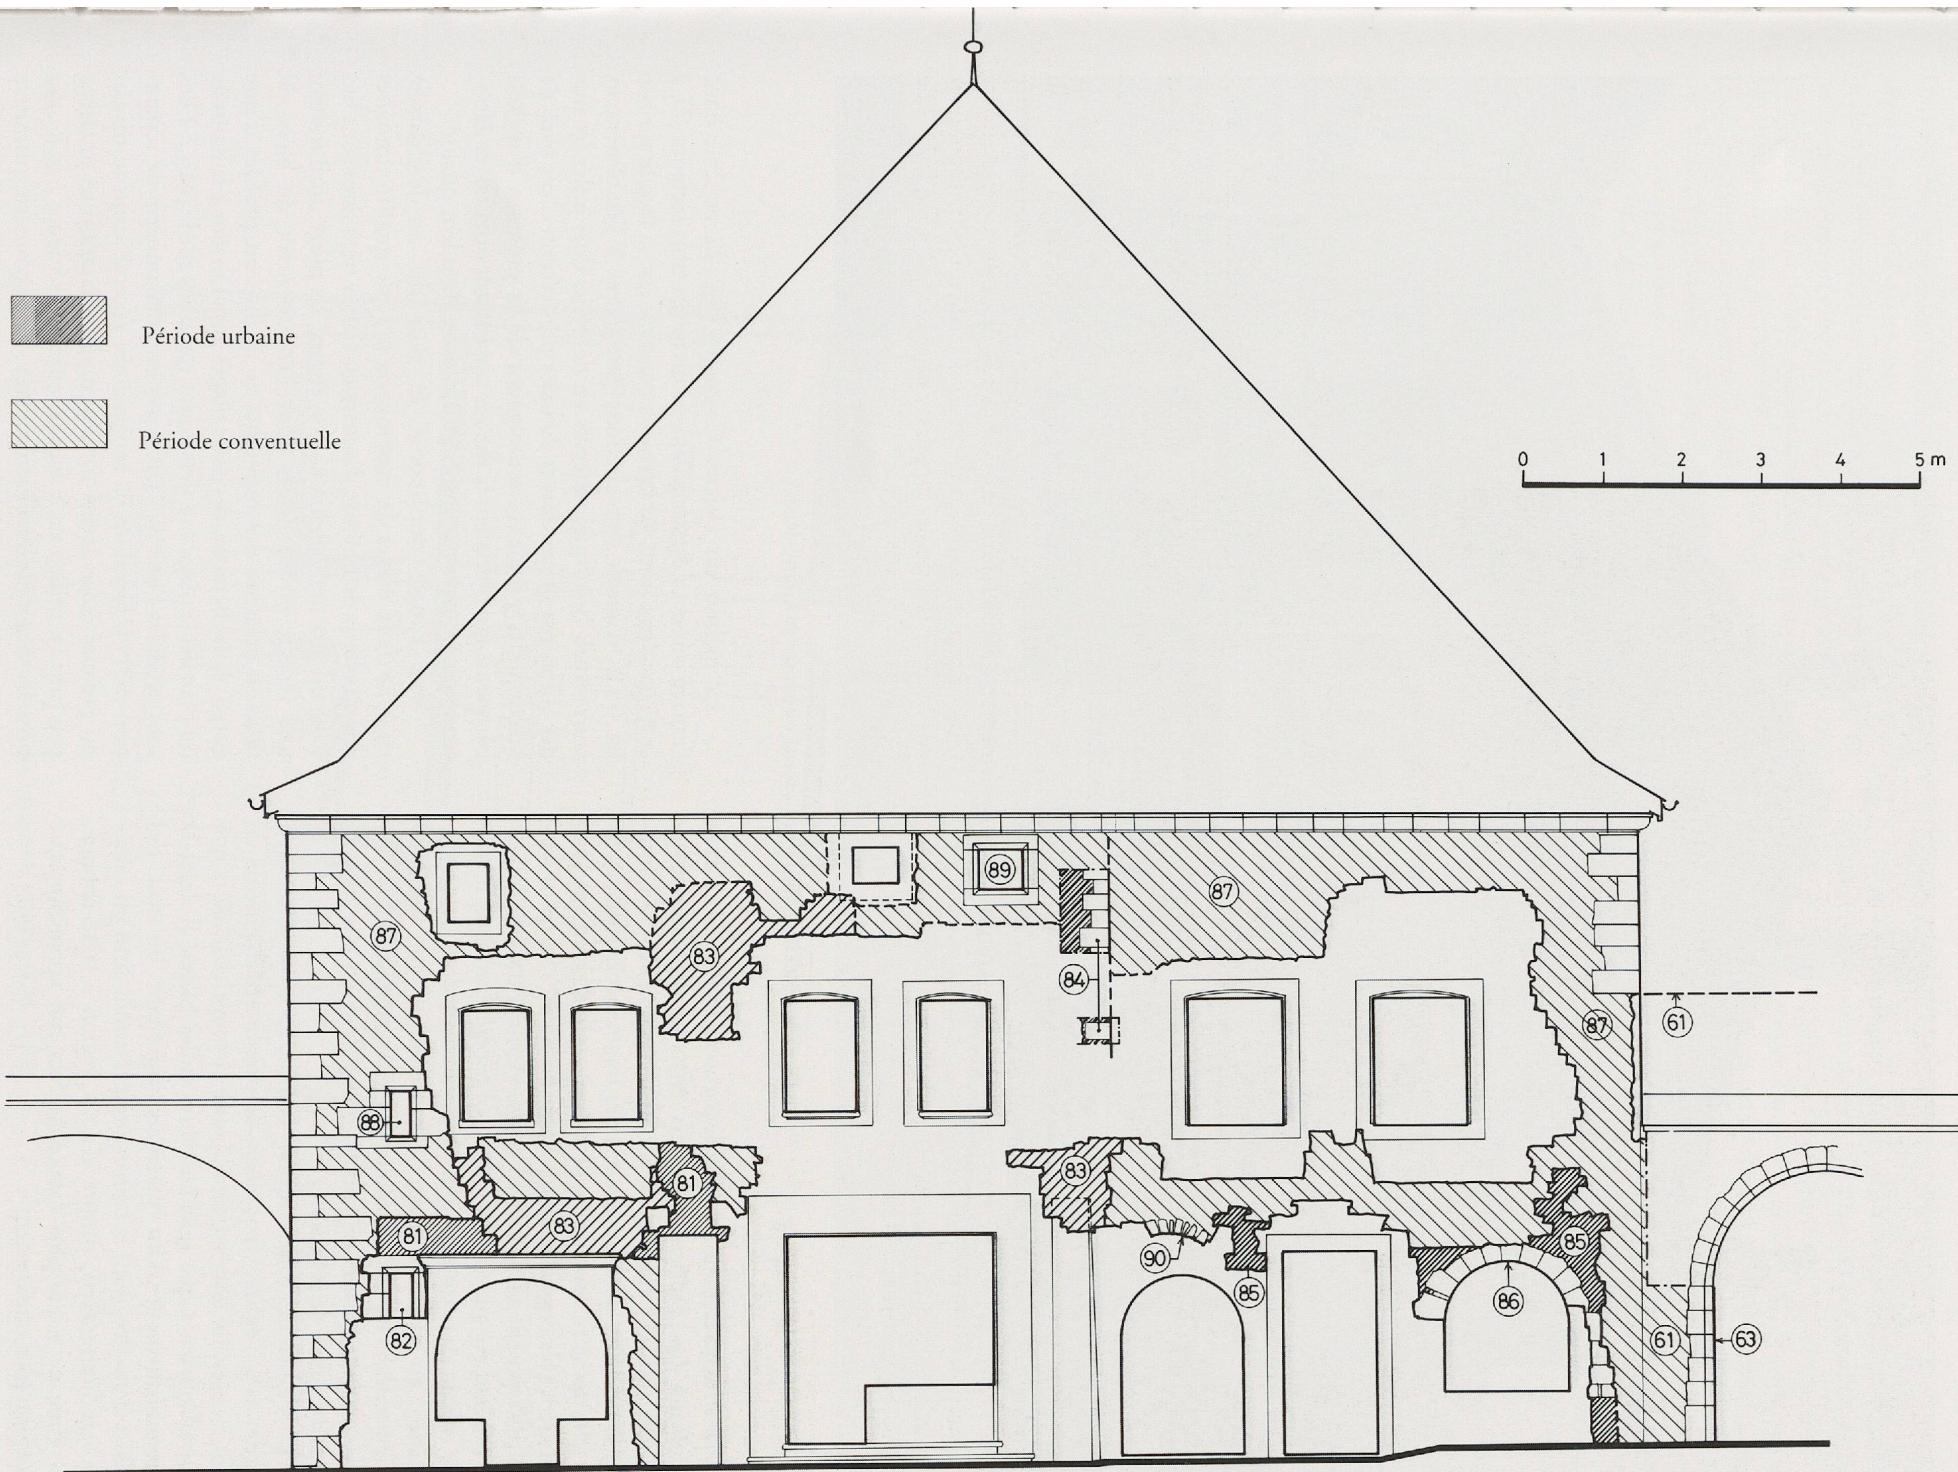
Fig. 22. Le «Vieux Couvent», structures préconventionnelles et conventionnelles sur le mur de façade ouest. Ech.: 1:100.

La maison du «Vieux Couvent» (fig. 22 et 23), dont l'espace intérieur est actuellement divisé en trois secteurs (*H*, *J* et *K*) par deux murs de refend, a conservé sur sa façade sur rue les traces d'autres constructions antérieures à l'établissement conventuel. Bien que préservés en de petits îlots isolés les uns des autres par le percement de baies plus récentes, ces pans de maçonneries primitives témoignent de la présence d'anciens bâtiments qui bordaient la rue sur son versant oriental, et dénotent trois à quatre maçonneries distinctes dans leur qualité.

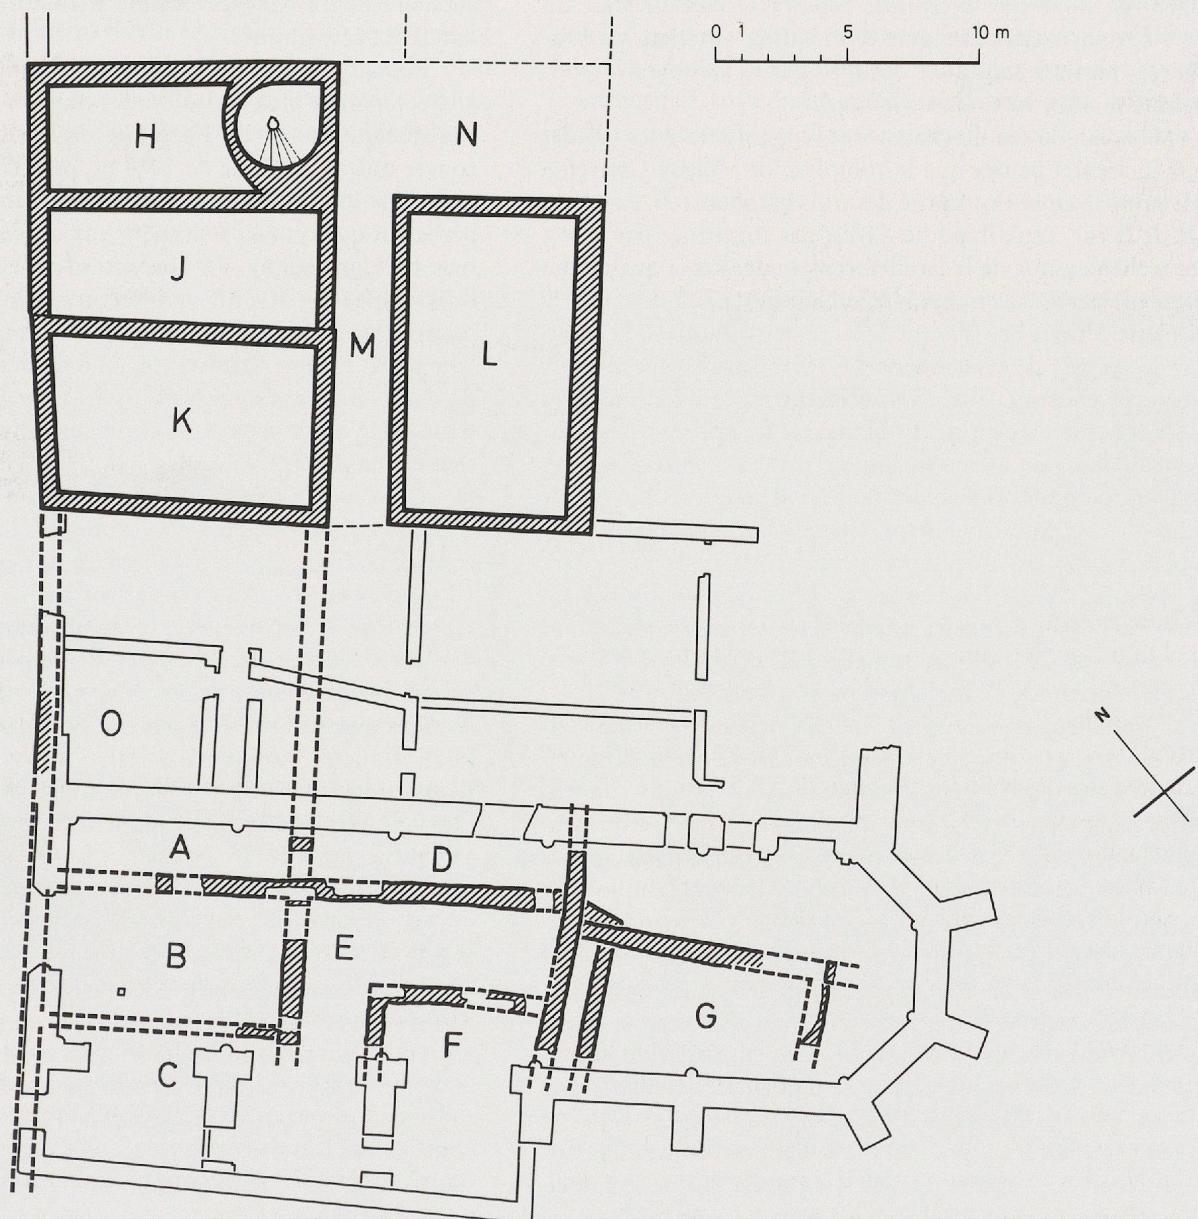
Fig. 24. Plan reconstitutif des bâtiments urbains. Ech. 1:300.

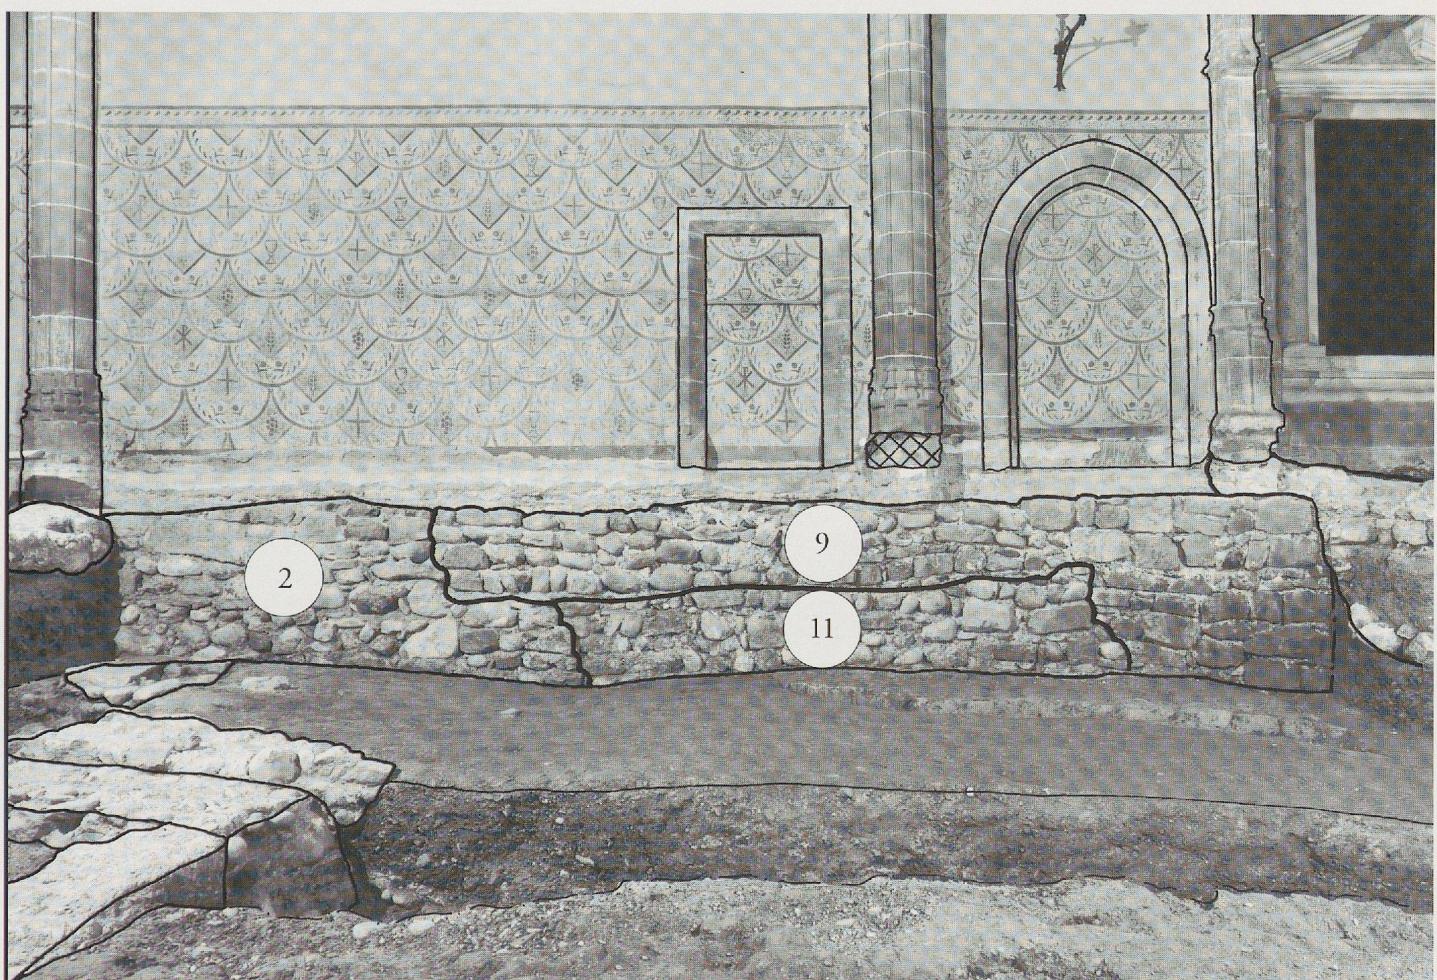
Fig. 25. Vue des fondations du mur nord de l'église, à la hauteur des 4<sup>e</sup> et 5<sup>e</sup> travées.

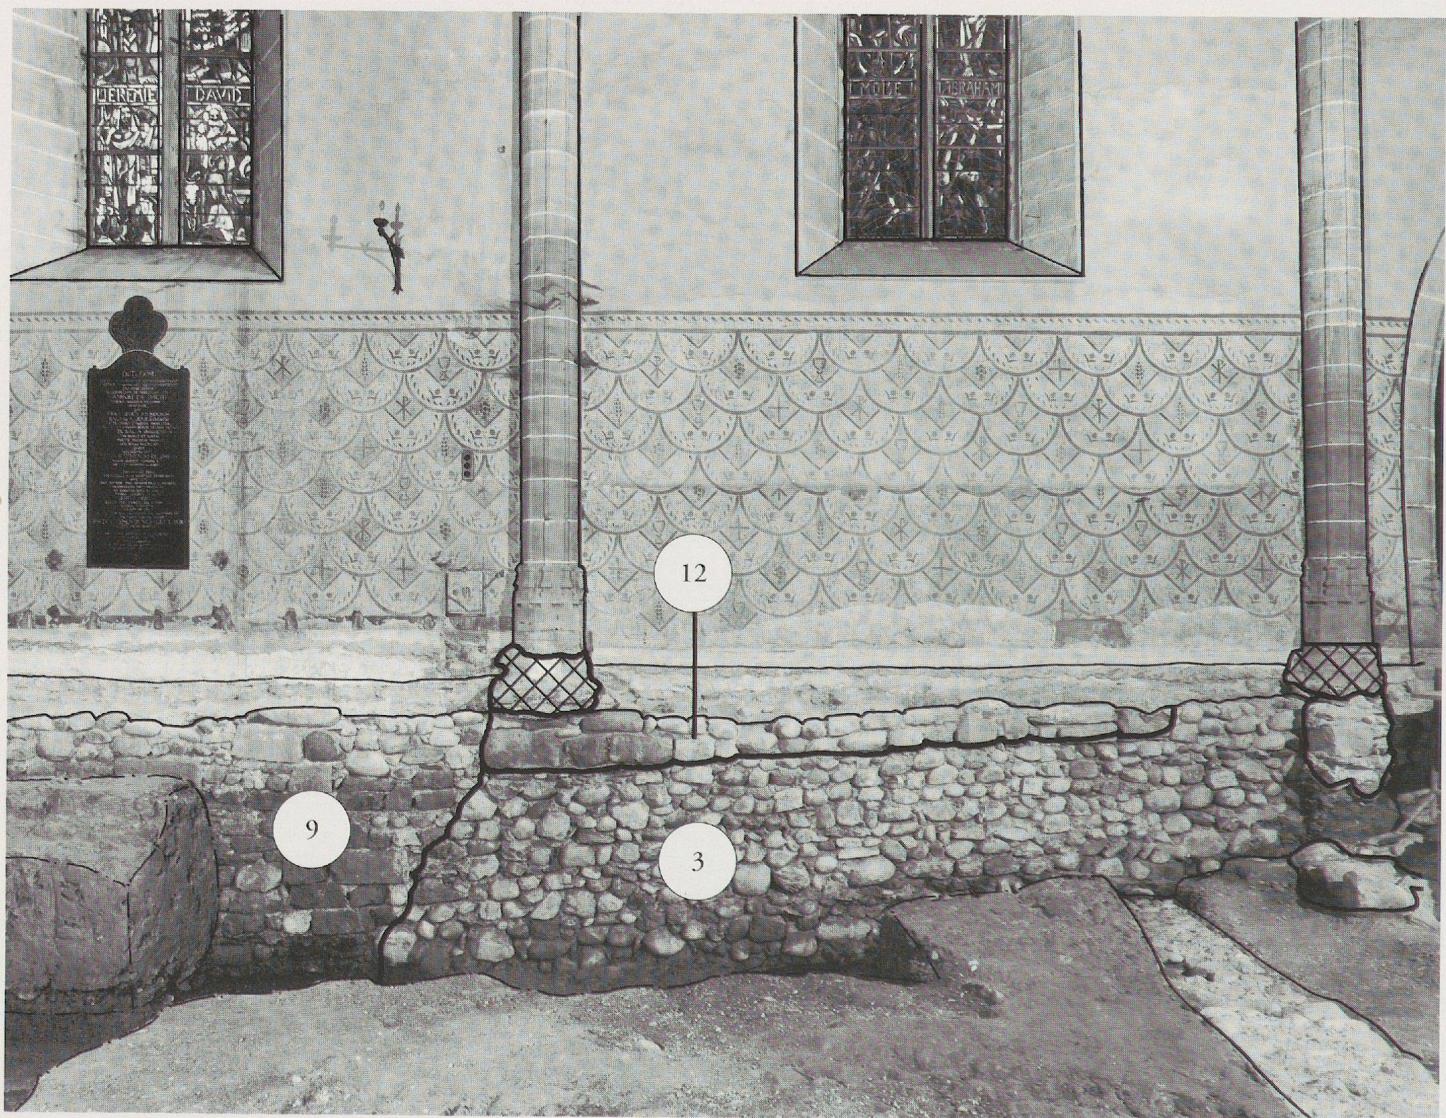
Fig. 26. Vue des fondations du mur sud de l'église, à la hauteur des 4<sup>e</sup> et 5<sup>e</sup> travées.

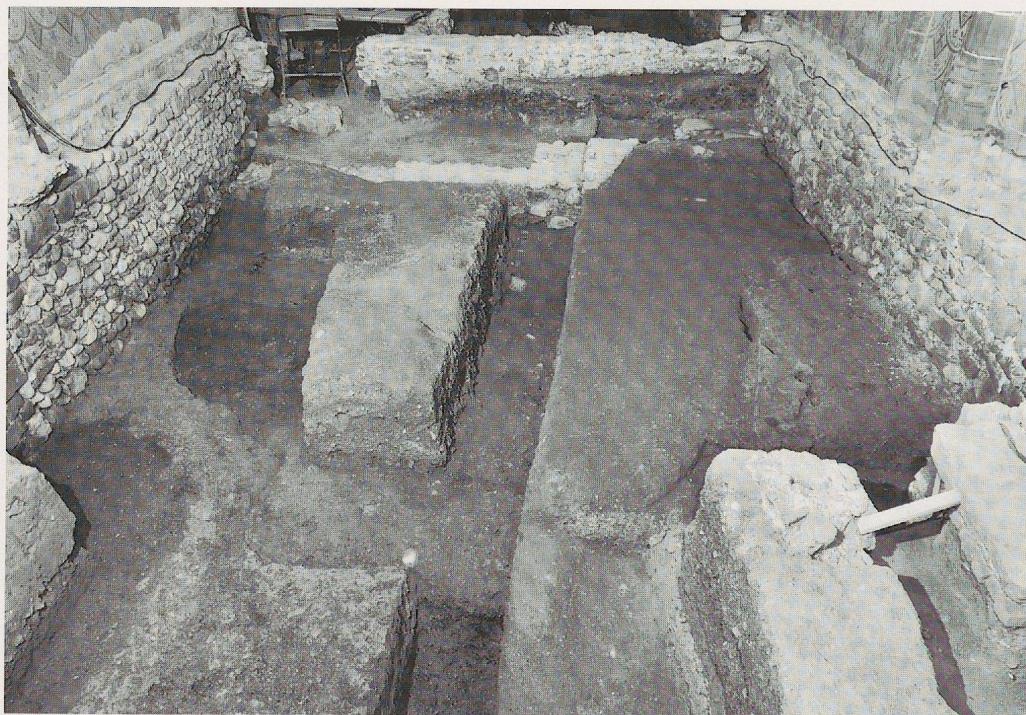
Fig. 28. Premier projet de l'église, fosse circulaire du chevet; vue vers l'ouest.

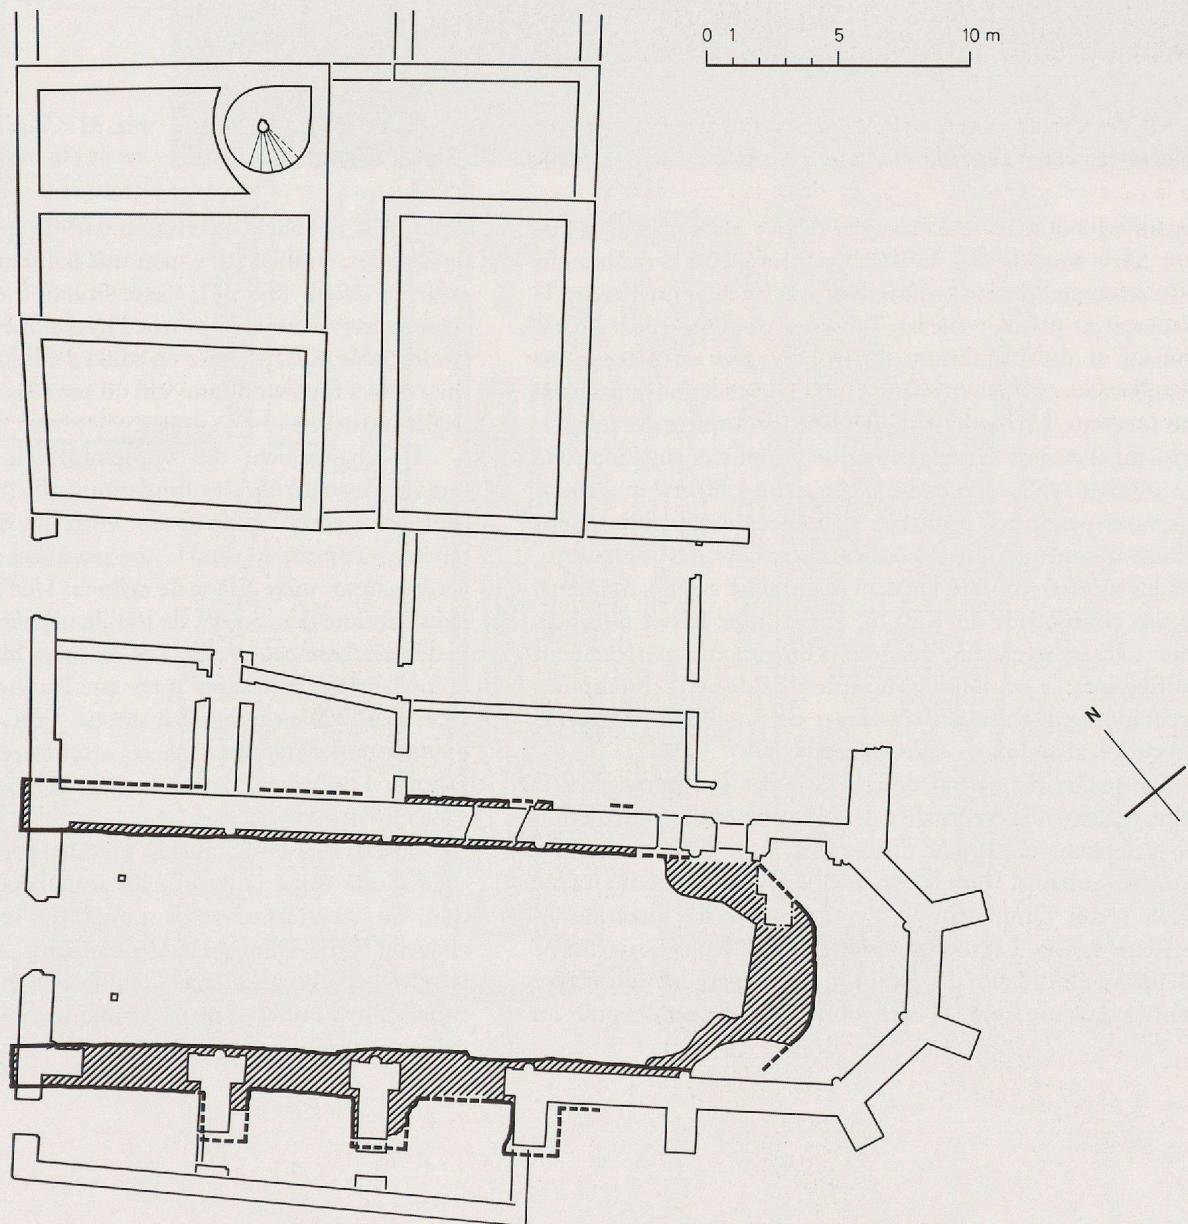
Fig. 30. Plan reconstitutif de l'église, premier projet. Ech: 1:300.

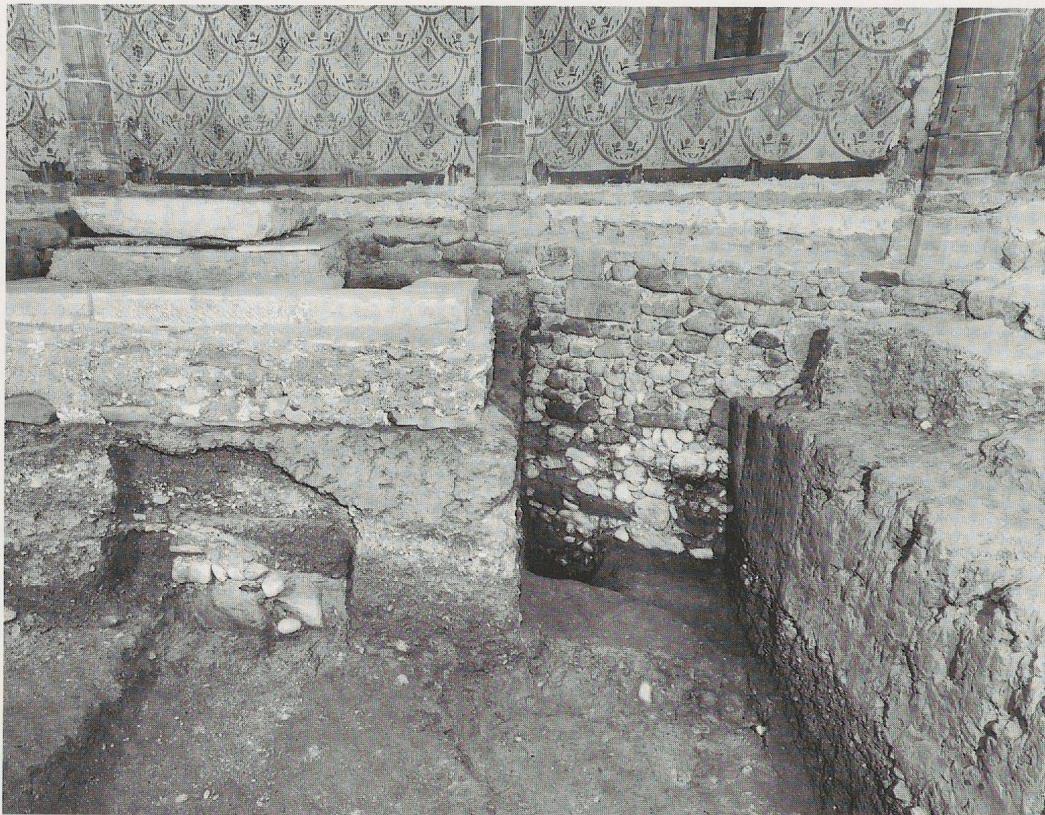
Fig. 31. Couches de remblai au chevet de l'église actuelle; vue vers l'est.

des déchets de démolition, il se compose aussi, dans d'appréciables proportions, de gravier et de terre argileuse provenant du terrain naturel remué pour la pose des fondations. Vu la proximité du lac et l'humidité ainsi captée par les maçonneries, on appliqua contre ces dernières des paquets de terre argileuse, de couleur verte, de façon à créer une zone d'étanchéité en relation avec le sol futur de l'église (fig. 31 et 34).

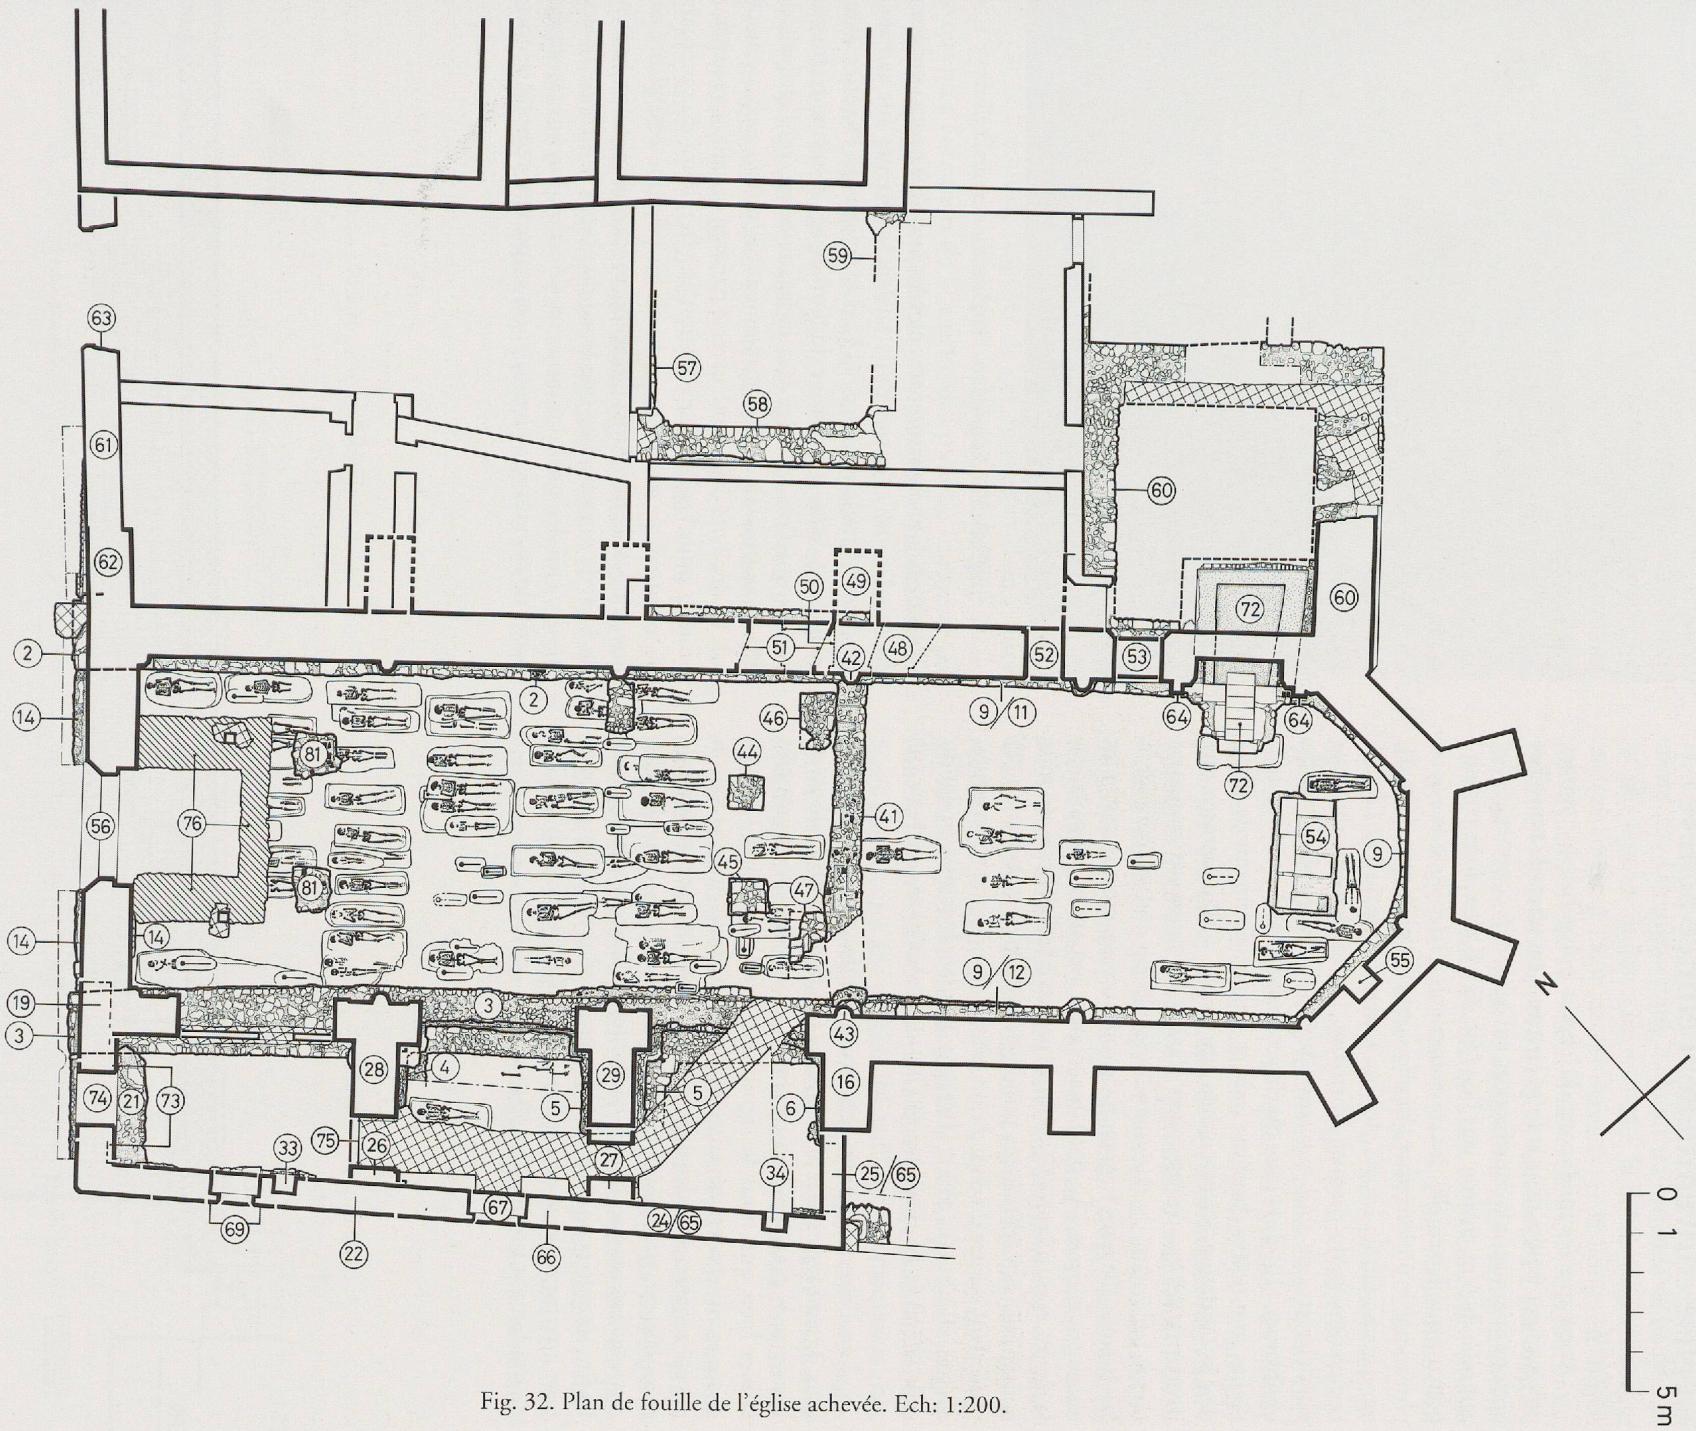
Fig. 32. Plan de fouille de l'église achevée. Ech: 1:200.

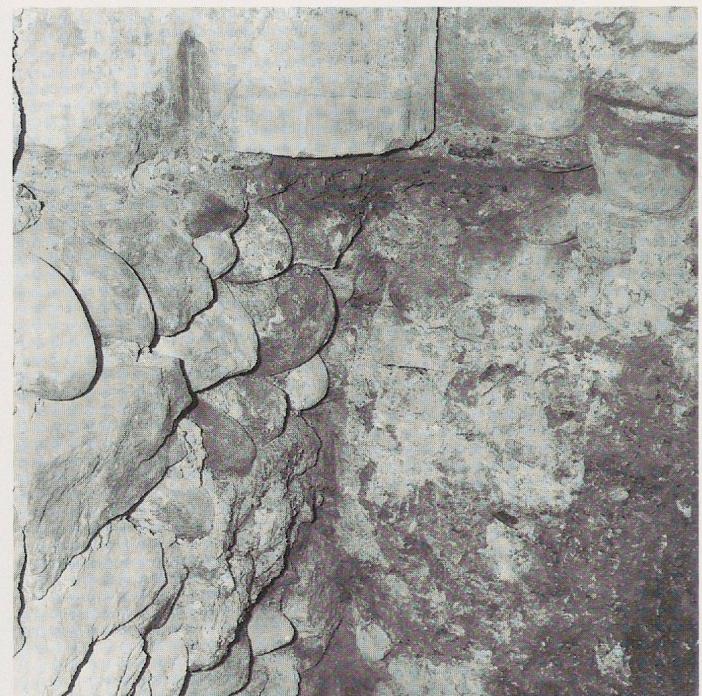
Fig. 33. Fondation dans l'angle sud-ouest de l'église.

Vers l'ouest, les premières structures des murs gouttereaux (2 et 3) sont reprises et de nouvelles fondations y sont ajoutées. Peut-être le plan fut-il ici raccourci, dans des proportions très faibles bien que nous les ignorions. Une fondation (14) est posée transversalement entre les murs latéraux. Aucune liaison n'a été repérée entre les diverses structures: les maçonneries de complément, présentant un mortier blanc très proche de celui du nouveau chœur, butent contre les soubassements latéraux. Enfin, les piliers engagés dans les angles sont en saillie par rapport aux fondations de l'église, sans qu'on ne leur ait adjoint de fondement propre (fig. 33).

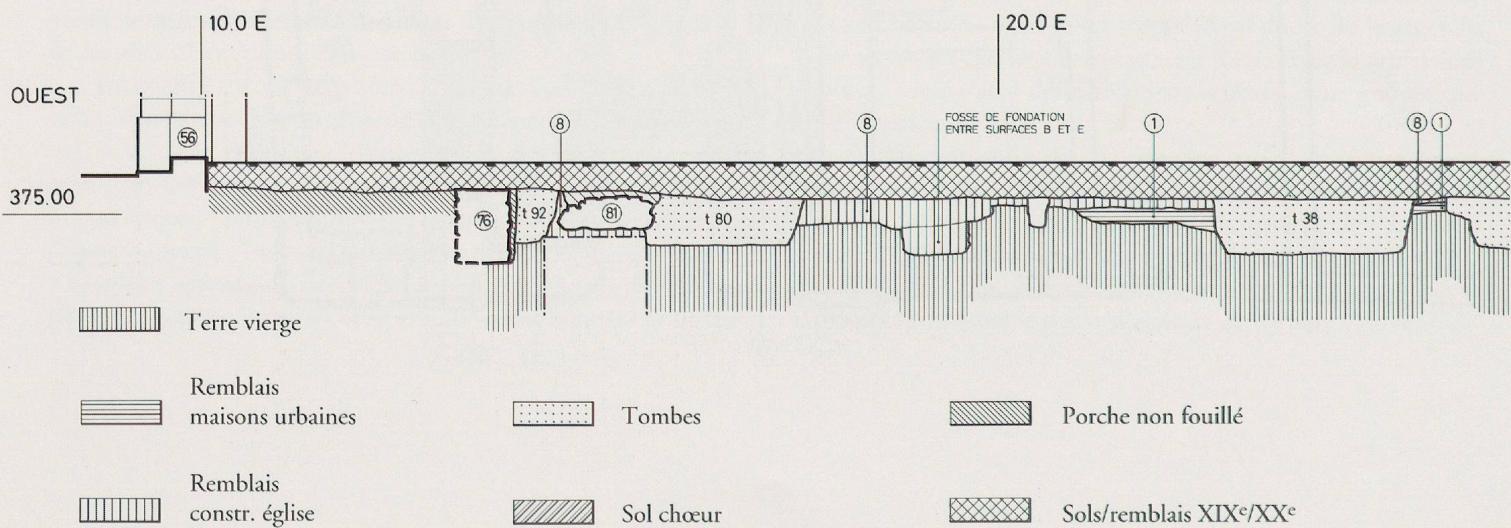
Fig. 34. Stratigraphie longitudinale à l'intérieur de l'église, vers le nord. Ech: 1:100.

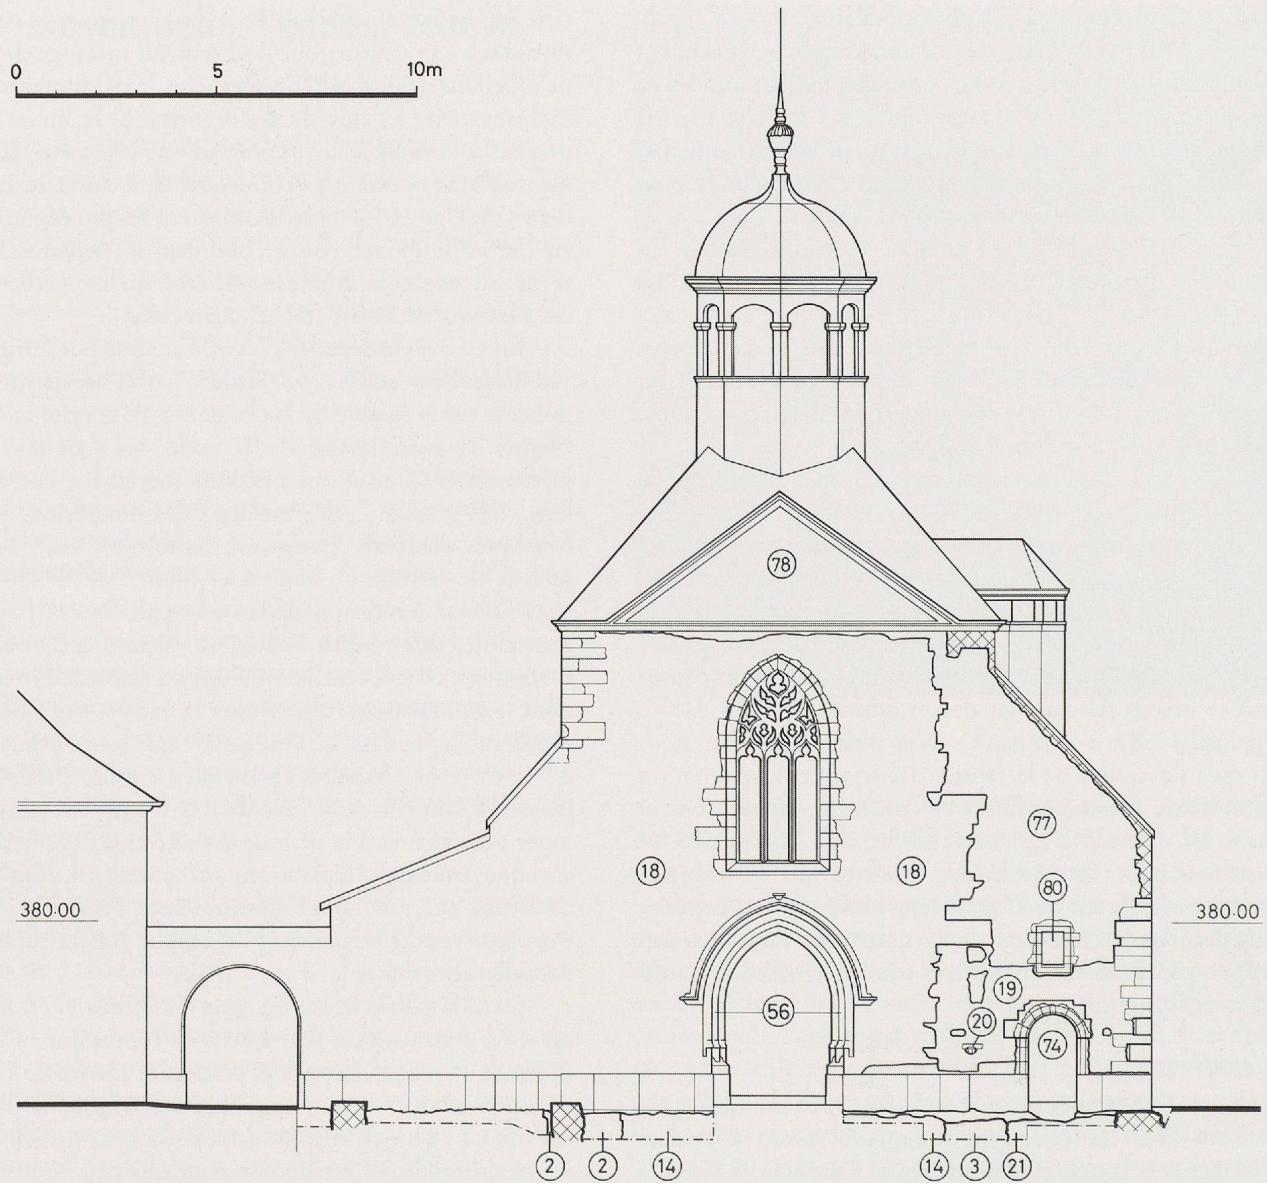
Fig. 35. Elévation de la façade occidentale de l'église. Ech: 1:200.

L'analyse des chapelles s'est concentrée à l'extérieur, sur les façades ouest et sud (fig. 35 et 36). A l'intérieur, les murs et les arcades s'ouvrant sur la nef n'ont été vues qu'au niveau du sol. Les maçonneries n'ont été partiellement découvertes de leur enduit que dans la première chapelle, à l'ouest (fig. 38, 39 et 40). Aussi les résultats ne sont-ils pas exhaustifs; ils apportent néanmoins un premier éclairage sur une situation fort complexe qu'il serait bon d'observer à nouveau à l'avenir, lors d'investigations sur les élévations intérieures, voire lors de

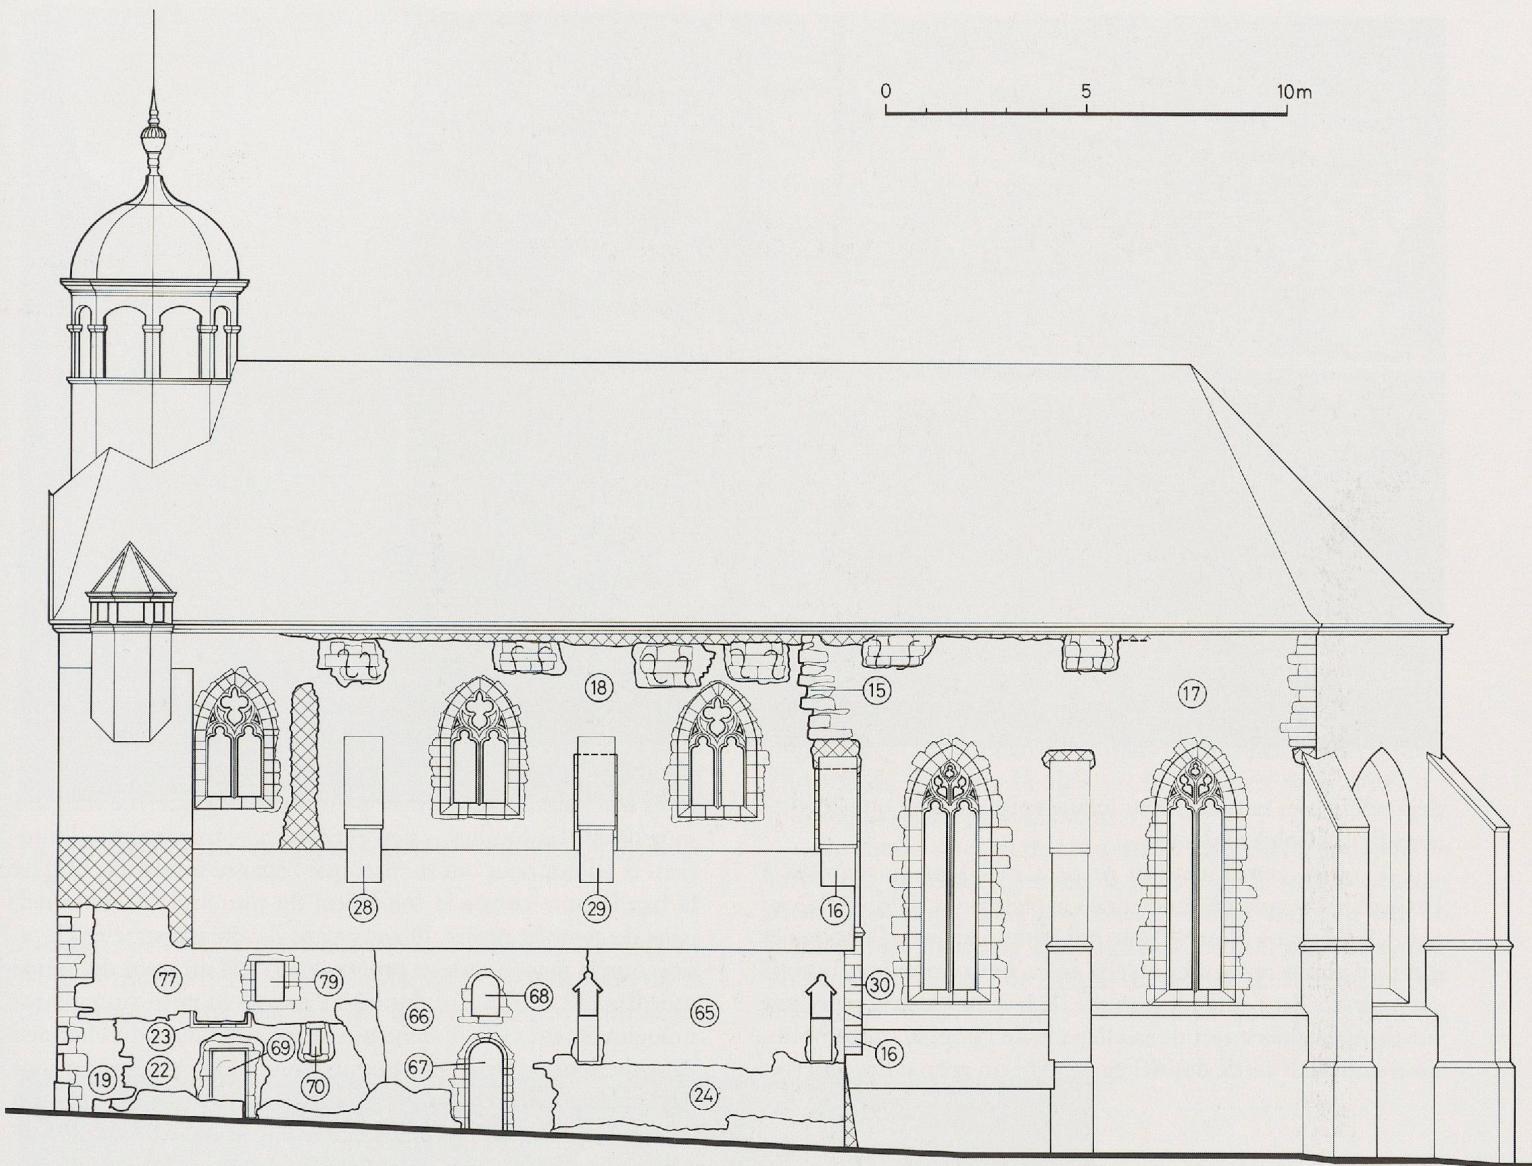
Fig. 36. Elévation des façades méridionales de l'église. Ech: 1:200.

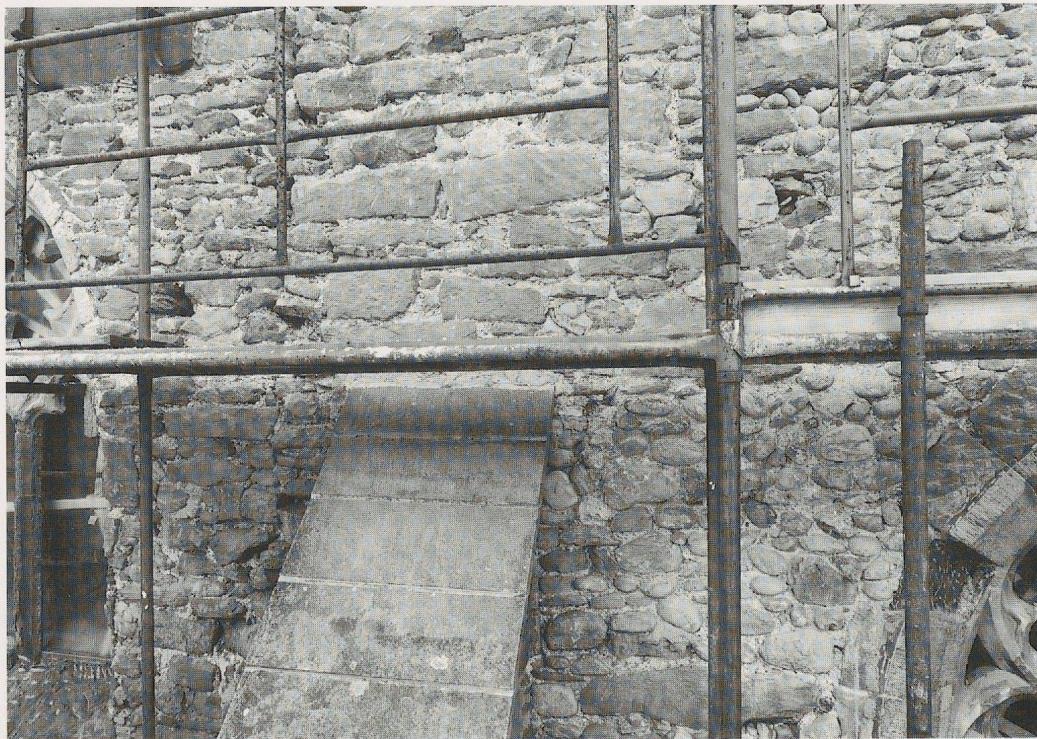
Fig. 37. Façade sud de l'église; césure entre les structures de la nef et du chœur, à la hauteur du contrefort.

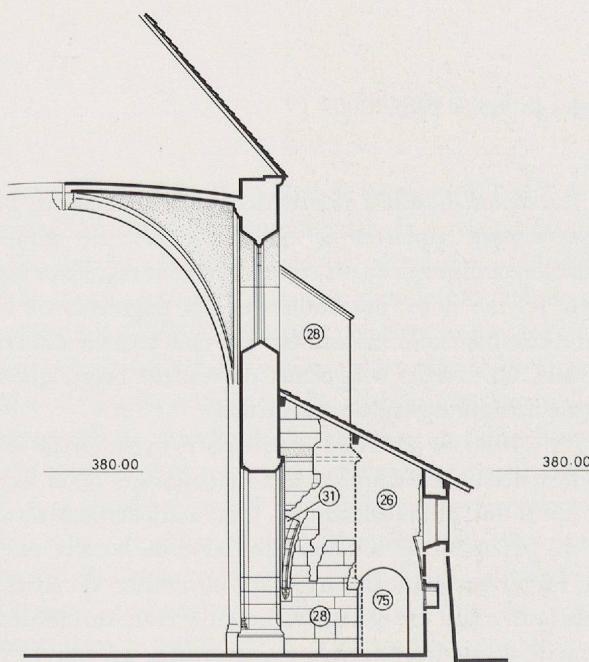
Fig. 38. Elévation de la face intérieure orientale de la première chapelle, à l'intérieur de l'église. Ech: 1:200.
