# L'ARCHÉOLOGIE

# LES RÉSULTATS DES INVESTIGATIONS ARCHÉOLOGIQUES DANS L'ÉGLISE ET L'ANCIEN COUVENT

Peter Eggenberger et Philippe Jaton

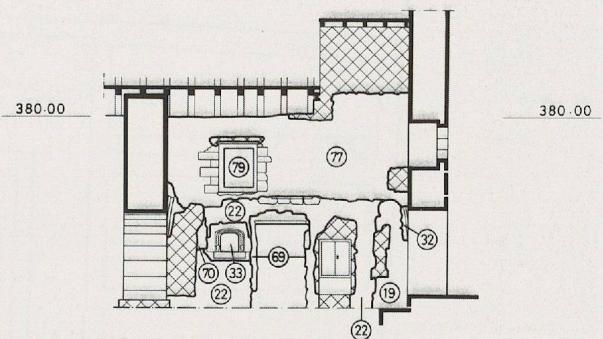
Fig. 40. Elévation de la face intérieure méridionale de la première chapelle, à l'intérieur de l'église. Ech: 1:200.

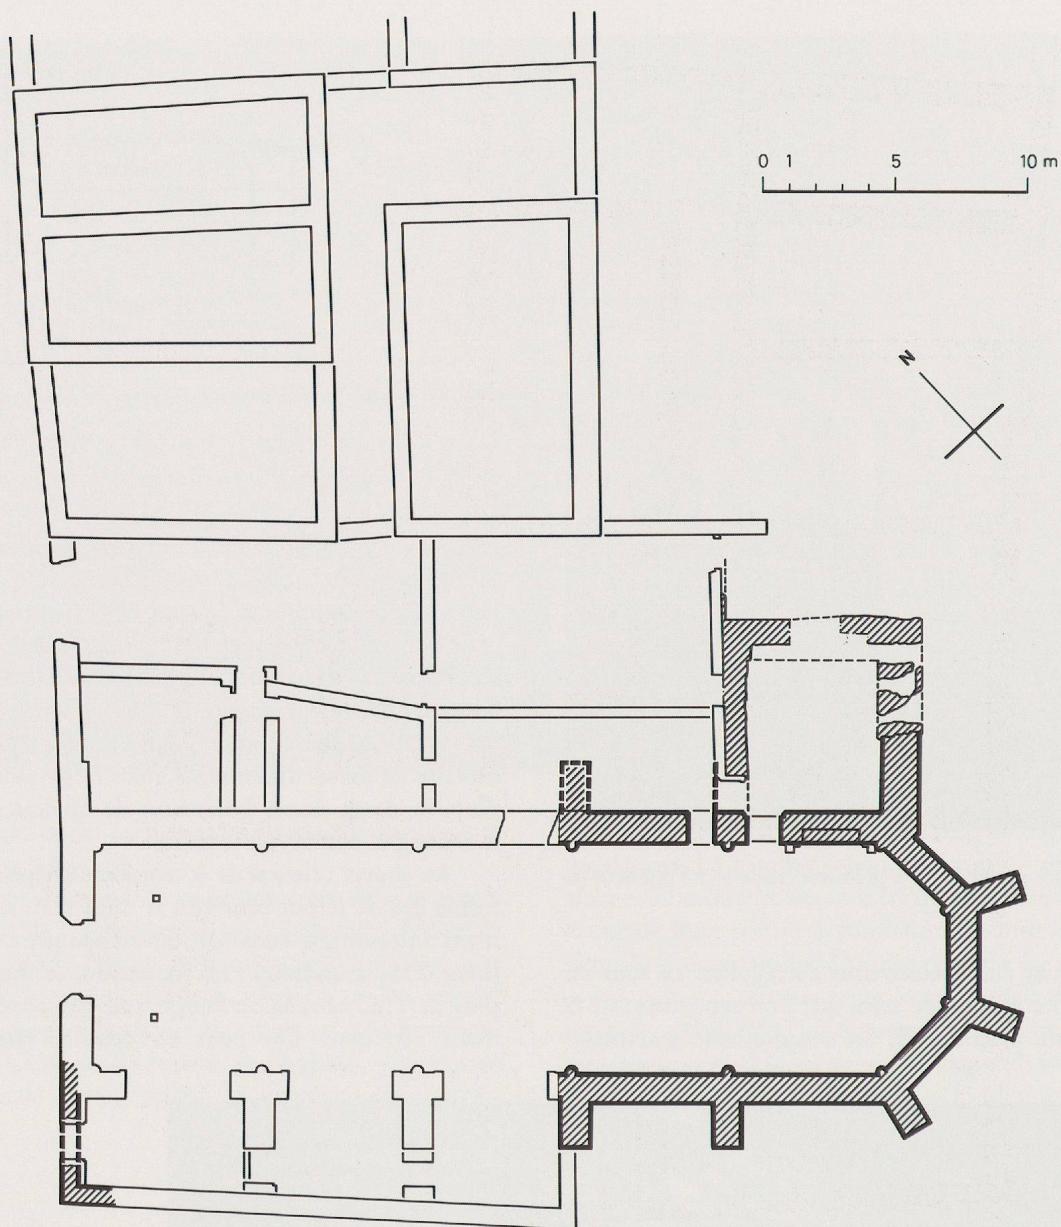
Fig. 42. Plan reconstitutif de la première étape de l'église achevée. Ech: 1:300.

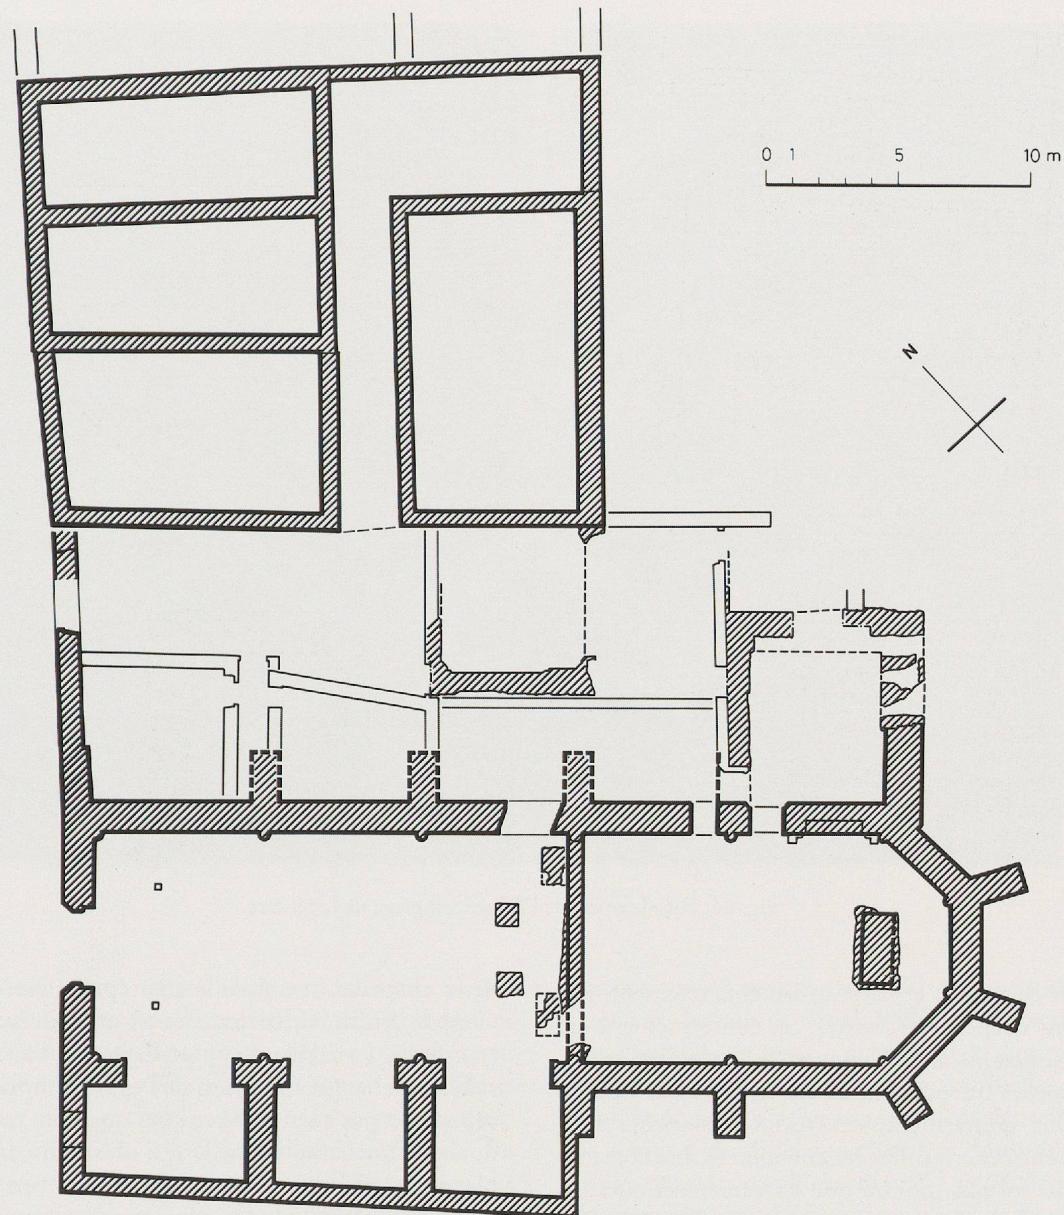
Fig. 43. Plan reconstitutif de l'église achevée. Ech: 1:300.

Le plan de l'église achevée est rectangulaire, fermé par un chevet polygonal; dans l'œuvre, il mesure 31,70 m, pour une largeur uniforme de 8,50 m (fig. 43). Les chapelles méridionales apparaissant sous la forme d'annexes latérales, le mur gouttereau se trouve ainsi à l'alignement du mur sud du chœur. Les divisions de ce long volume unique sont marquées par les élévations. Des colonnes engagées, supportant les ogives des voûtes, rythment en effet cinq travées identiques, de 5,90/8,50 m, le tout étant terminé par un chevet polygonal à trois pans, de même hauteur que la nef.

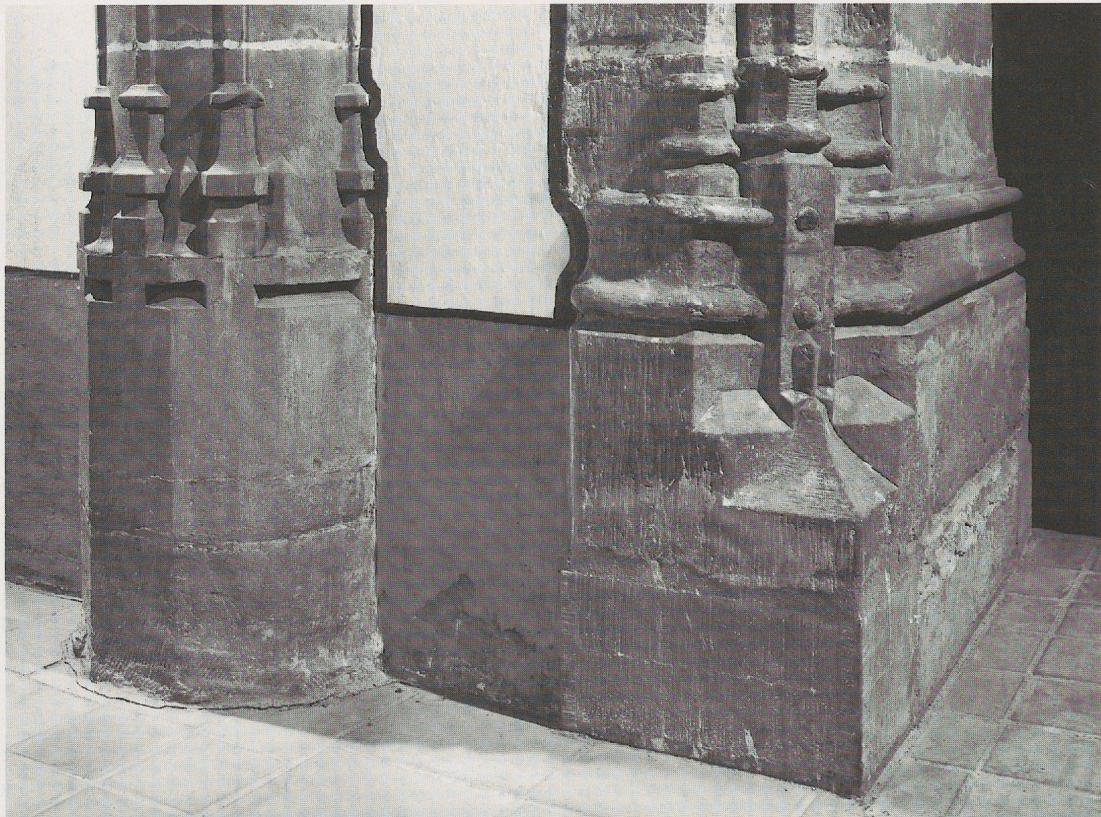
Fig. 49. Bases d'une colonne engagée de la nef et du piédroit oriental de la troisième chapelle sud.

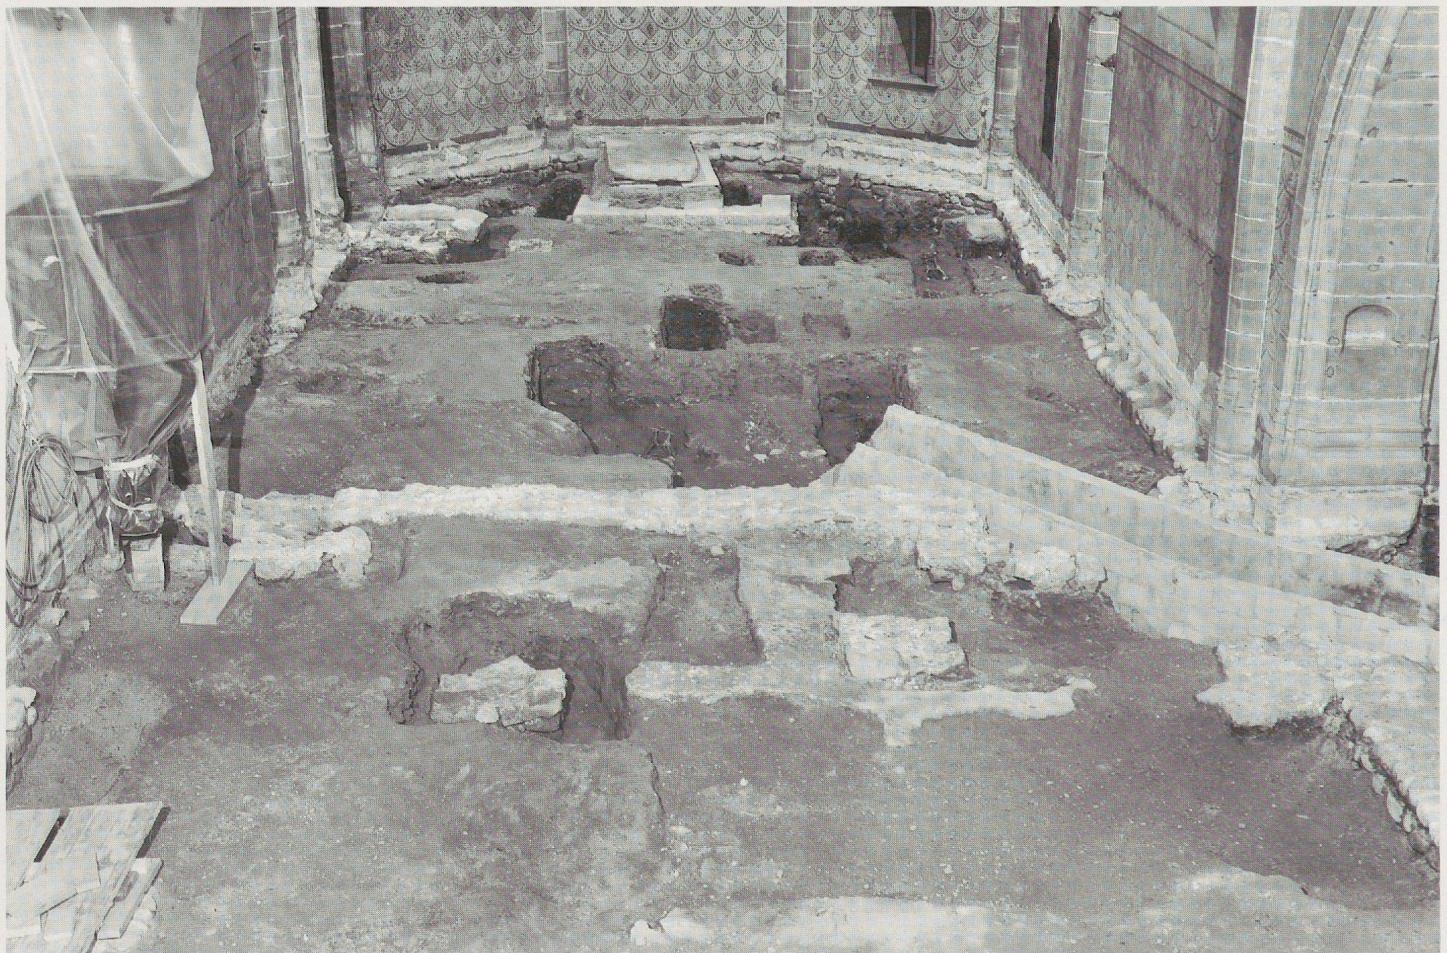
Fig. 50. Structures du jubé et du chœur; vue vers l'est.

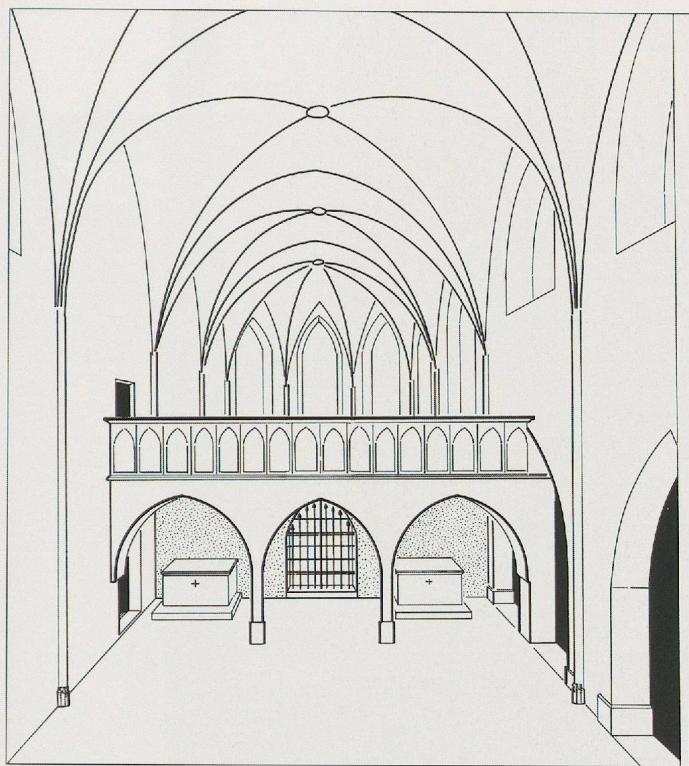
Fig. 51. Reconstitution du jubé.

L'ensemble de ces structures indique que, dans son dernier état, la séparation entre la nef et le chœur se présentait sous la forme d'un jubé, tel un pont traversant l'église. Les deux piliers délimitaient trois travées transversales, voûtées et s'ouvrant par des arcades sur la nef laïque. Dans la plupart des cas, un passage aménagé au centre du mur de fond autorisait d'une part la communication avec le chœur, d'autre part la vue sur le maître-autel (fig. 51); et des autels secondaires prenaient sou-

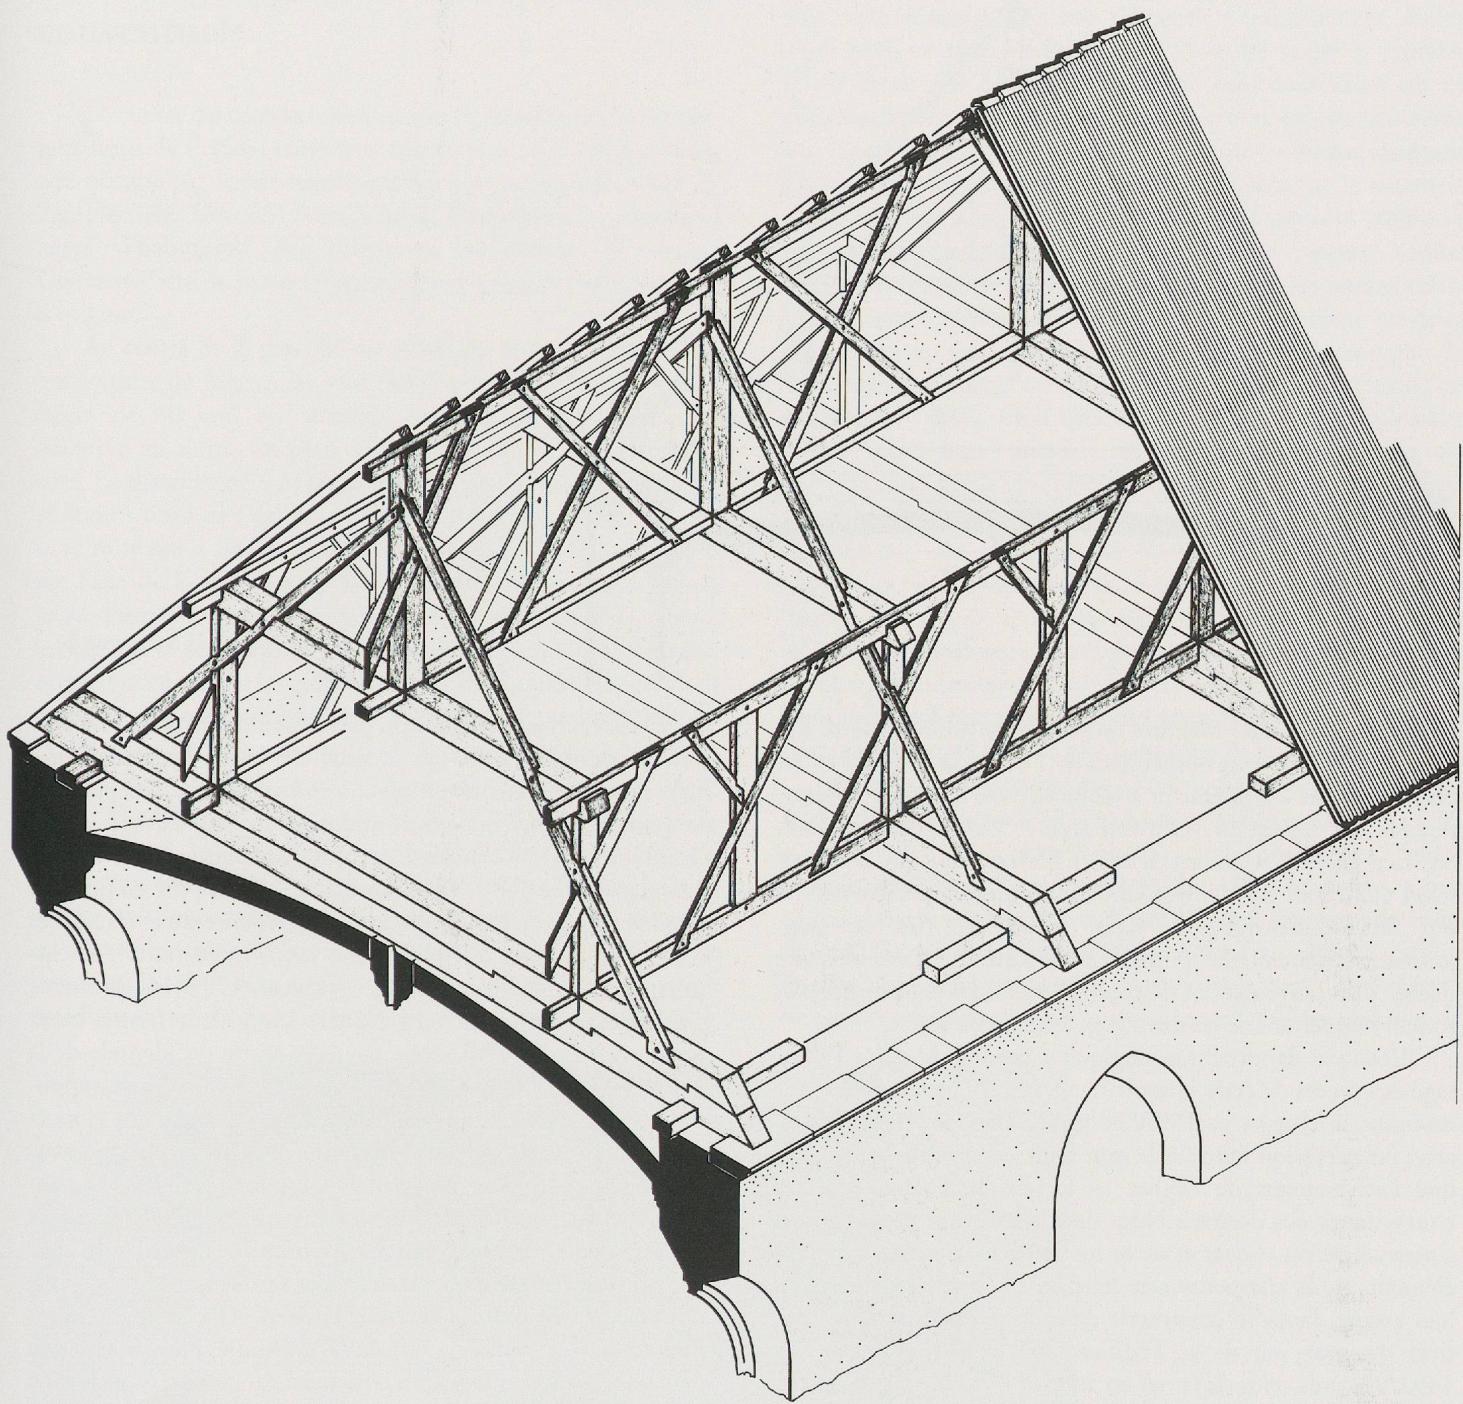
Fig. 60. Reconstitution axonométrique de la charpente de l'église. Ech: 1:100.

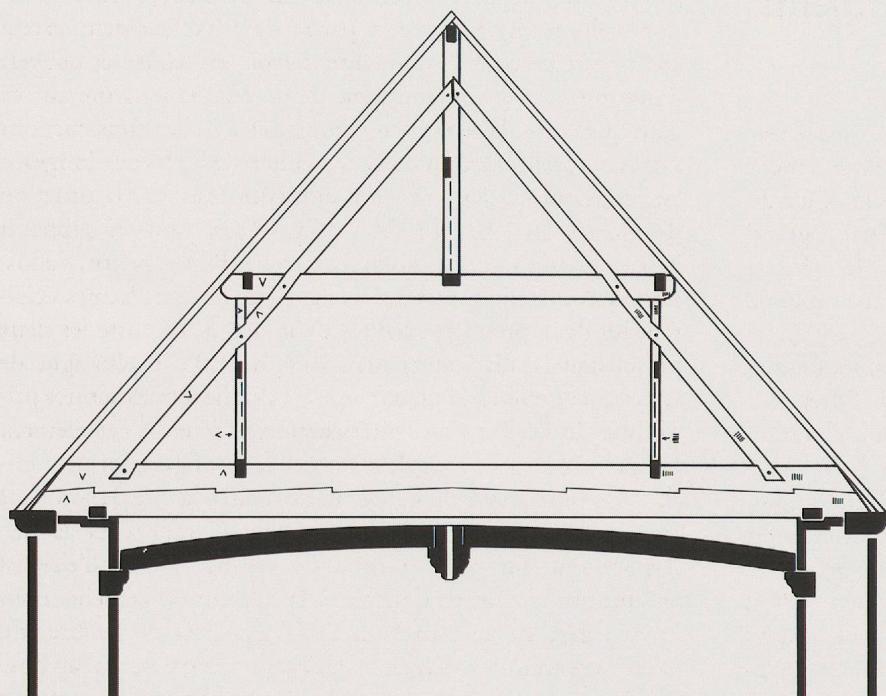
Fig. 61. Coupe transversale de la charpente de l'église. Ech: 1:100.

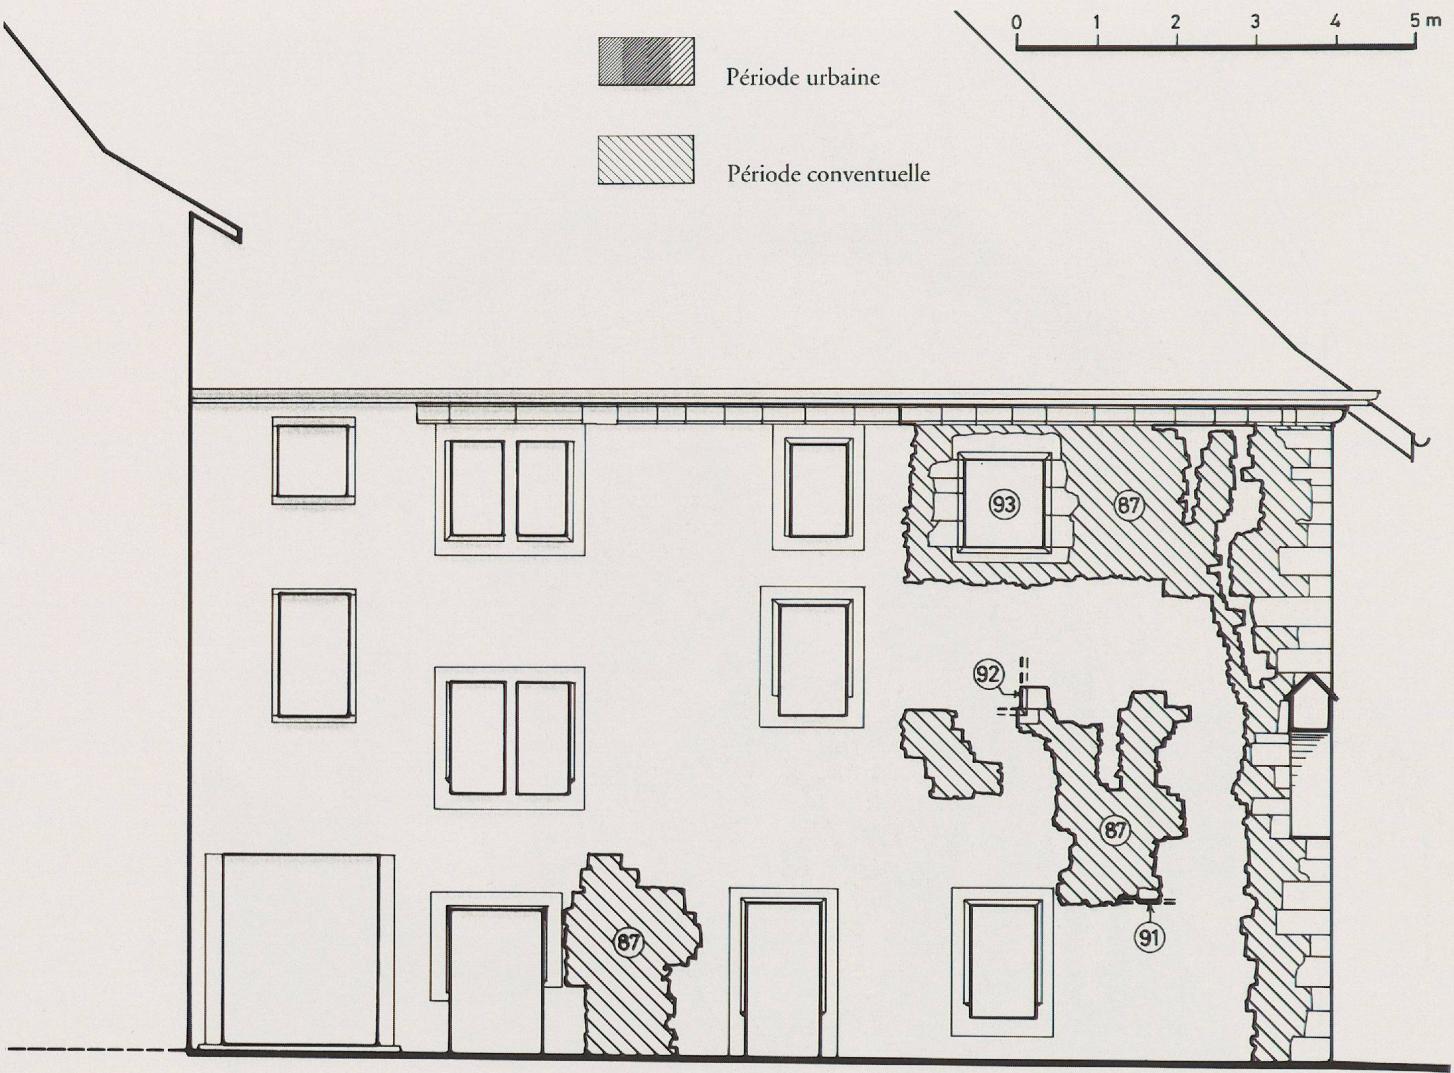
Fig. 65. Le «Vieux Couvent», structures préconventionnelles et conventionnelles sur le mur de façade nord. Ech.: 1:100.

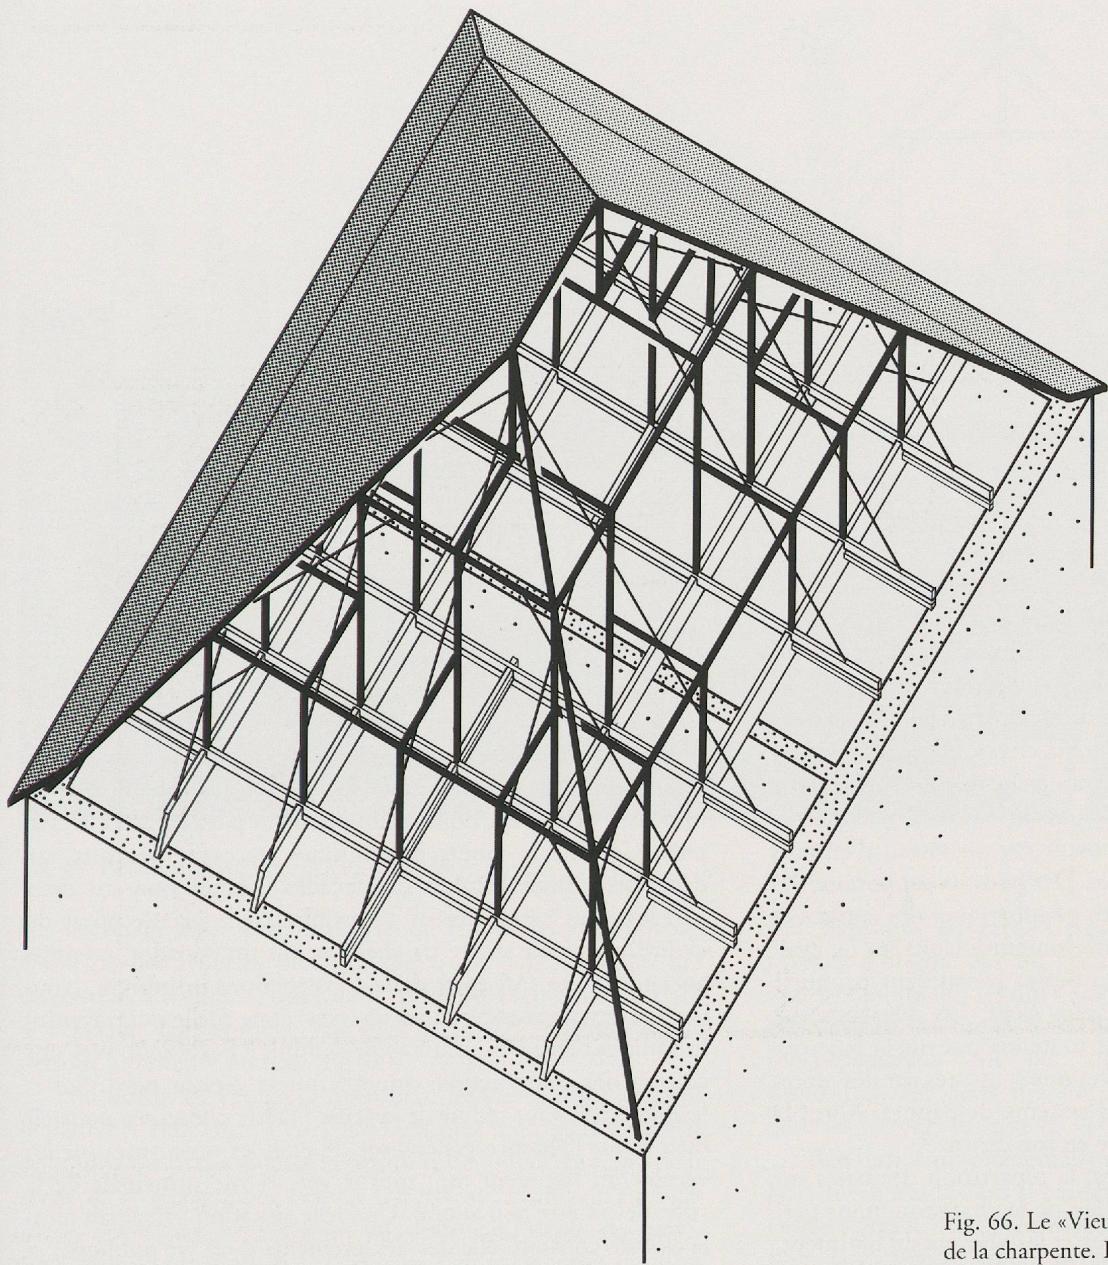
Fig. 66. Le «Vieux Couvent», esquisse reconstitutive de la charpente. Ech: env. 1:200.

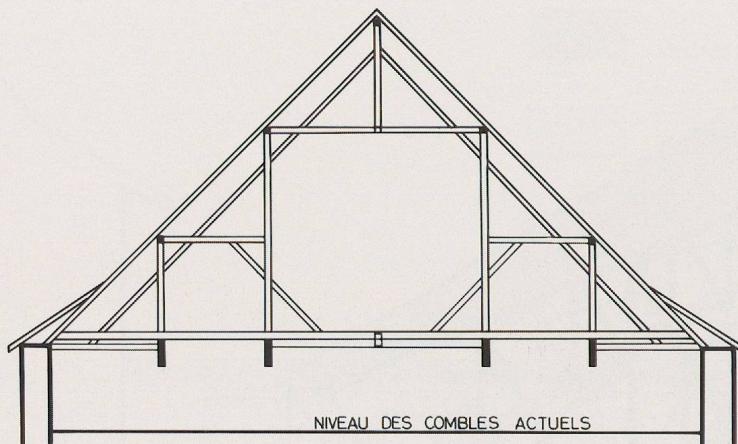
Fig. 67. Le «Vieux Couvent», coupe nord-sud de la charpente. Ech: env. 1:200.

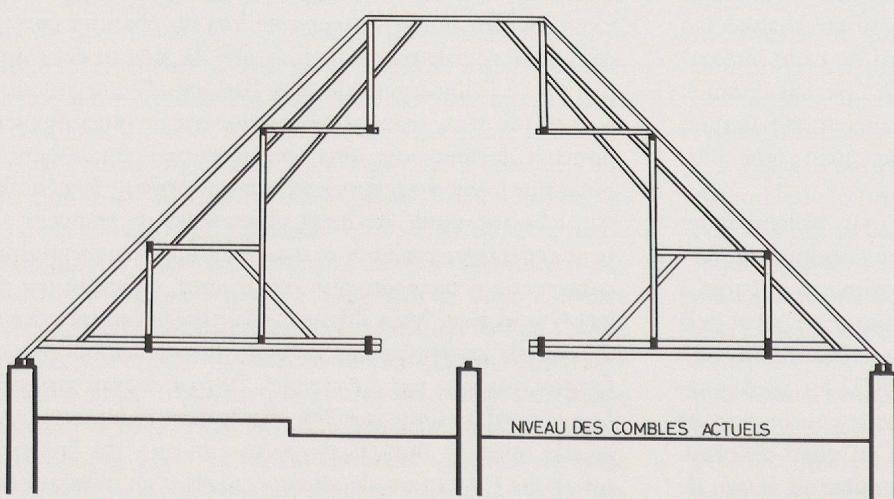
Fig. 68. Le «Vieux Couvent», coupe est-ouest de la charpente. Ech: env. 1:200.

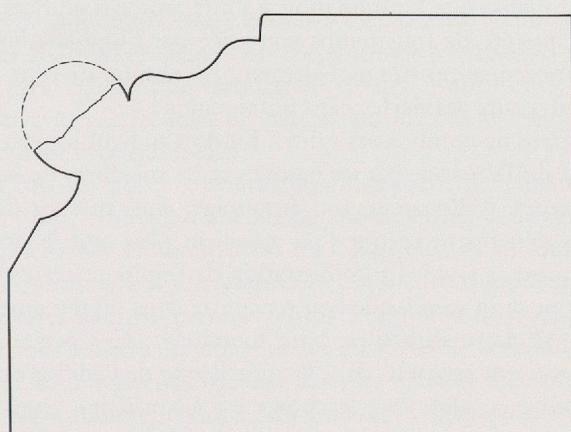
Fig. 70. Le «Clos du Temple», moulure du portail d'entrée vers le cloître. Ech: 1:5.

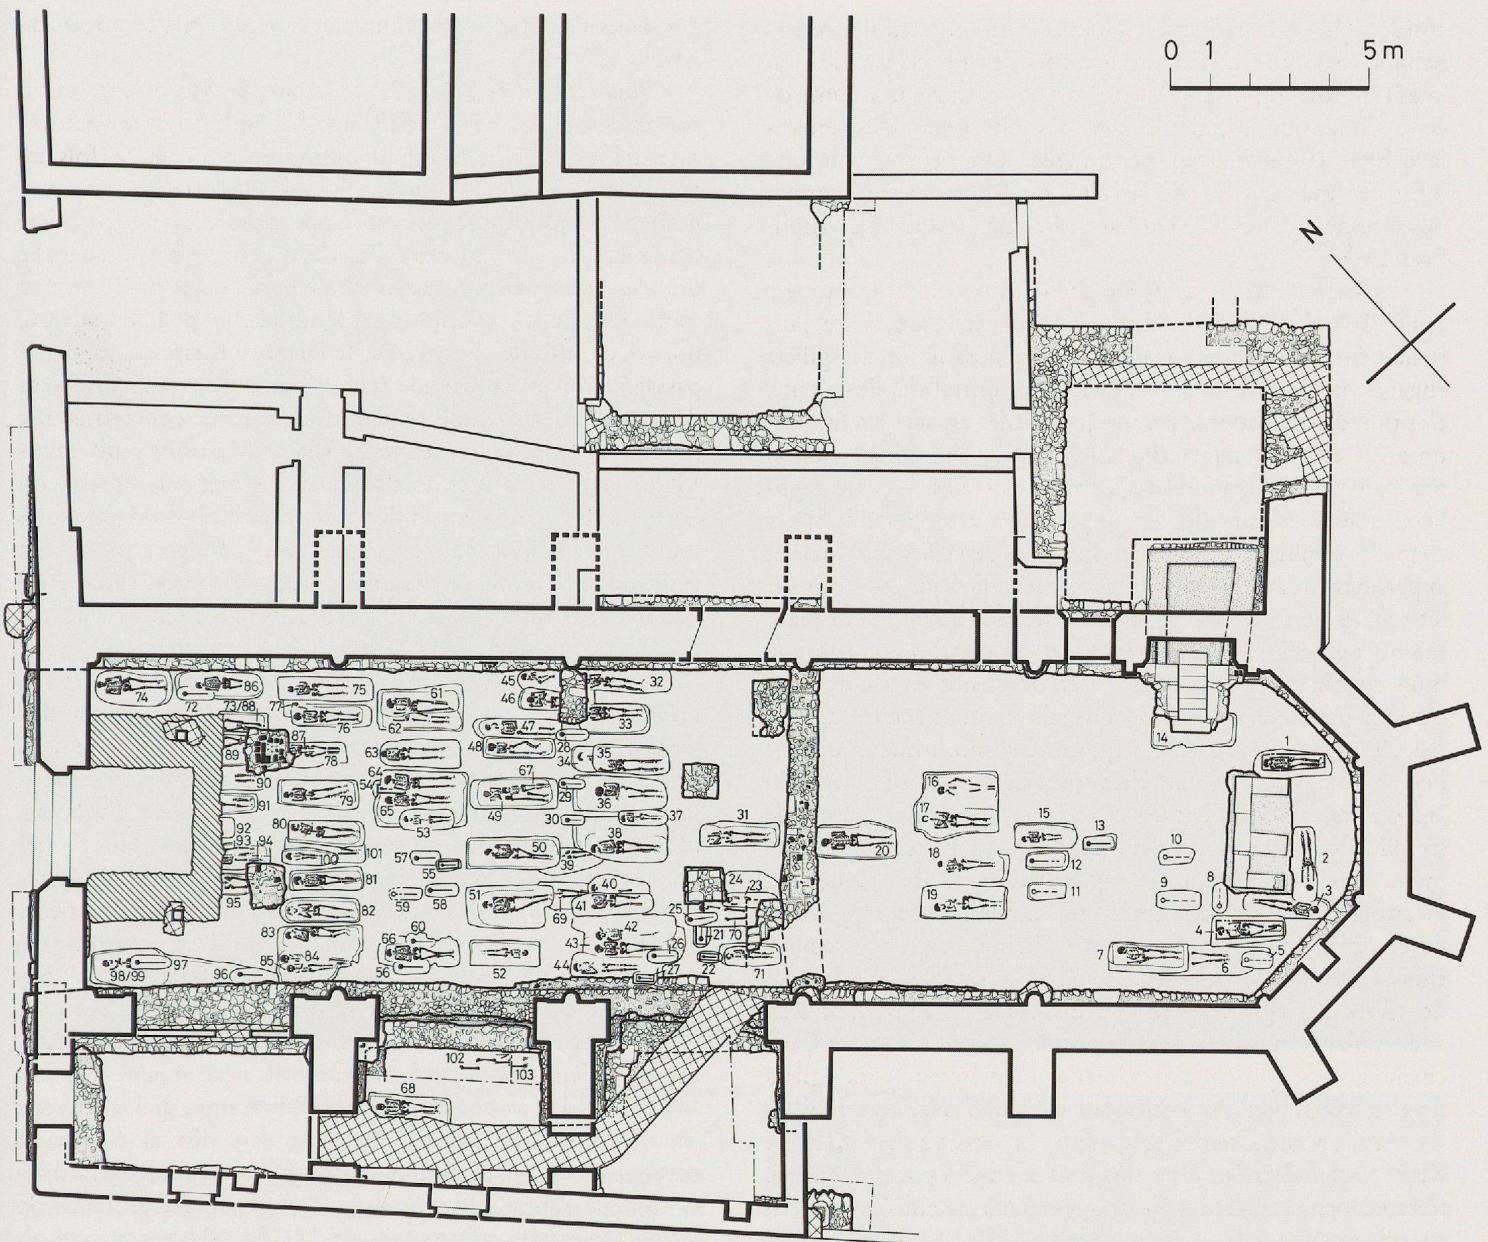
Fig. 72. Plan des sépultures, à l'intérieur de l'église. Ech: 1:200.
