LA PORTE PRINCIPALE DE L'ÉGLISE DE COPPET RESTAURÉE EN 1982-1983

Monique Bory

La porte principale de l'église de Coppet semble être la seule porte d'église gothique conservée in situ en Suisse romande et dans la France voisine. La décision prise lors des travaux de restauration du monument, effectués en 1982-1983, de rétablir le niveau d'origine, impliquait d'abaisser le seuil et de rallonger la porte, dont la partie inférieure était de toute manière en fort mauvais état. Si l'on excepte quelques modifications du décor des vantaux, des réparations ponctuelles, peu nombreuses, et une partie inférieure lourdement remaniée à une époque relativement récente et très dégradée, l'état de cette porte en chêne vieille de près de cinq siècles était remarquable et justifiait pleinement une restauration complète; celle-ci fut entreprise dans la foulée des autres travaux.

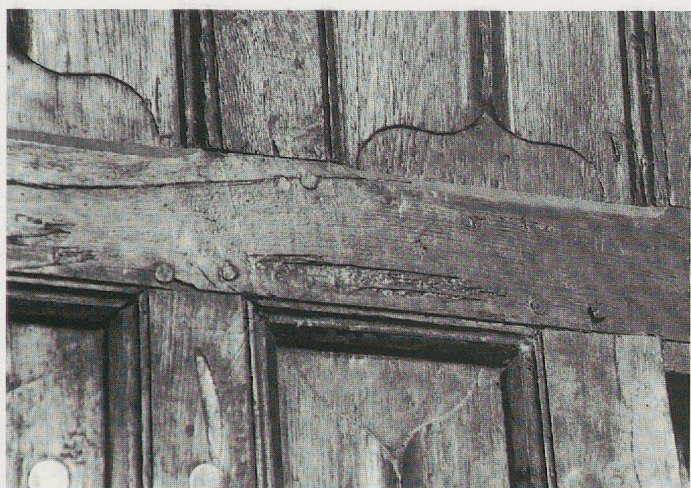
Fig. 82. Cathédrale de Mirepoix (Ariège). Porte de l'entrée aménagée par l'évêque Philippe de Lévis entre 1493 et 1537; vue d'ensemble.

Fig. 83. Cathédrale de Mirepoix. Détail de la même porte.

À la cathédrale de Mirepoix (Ariège), en revanche, l'entrée aménagée par l'évêque Philippe de Lévis entre 1493 et 1537, soit à l'époque de la construction de l'église de Coppet, abrite une porte de grandes dimensions comptant 32 panneaux ornés de plis de serviette, qui s'apparente à la nôtre. Inscrits de manière très approximative dans une baie en anse de panier, ses deux vantaux avec porte-guichet ont subi quelques modifications. Dans la partie supérieure, qui semble intacte, hormis le pilastre cannelé formant battement rapporté, les assemblages sont au carré, identiques aux nôtres. En revanche, dans la partie inférieure, largement transformée, ils sont à l'onglet, une technique qui permet une plus grande précision dans le retournement des moulures (fig. 82 et 83).
