**Zeitschrift:** Cahiers d'archéologie romande  
**Herausgeber:** Bibliothèque Historique Vaudoise  
**Band:** 68 (1996)

**Artikel:** La porte principale de l'église de Coppet restaurée en 1982-1983  
**Autor:** Bory, Monique  
**DOI:** <https://doi.org/10.5169/seals-836136>

# LA PORTE PRINCIPALE DE L'ÉGLISE DE COPPET RESTAURÉE EN 1982-1983

Monique Bory

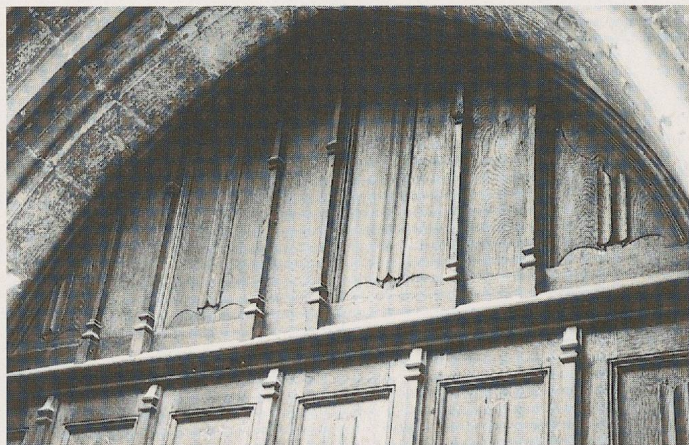
Fig. 77. Le tympan.

Le tympan (fig. 77), remarquablement conservé, ne semble avoir subi aucune modification. Il est fait d'épais plateaux de chêne, dont la face interne est grossièrement taillée, assemblés avec la traverse dormante. Sur la face externe, travaillée avec plus de soin, quatre panneaux décorés de plis de serviette sont séparés par des éléments plus étroits, sans décor, encadrés chacun d'une paire de piliers appliqués; ces derniers possèdent chapiteau et bague intermédiaire, et leur base repose sur la corniche moulurée soulignant la traverse dormante. La

forme trapézoïdale irrégulière de ce tympan ne correspond pas à la forme en arc brisé de l'encadrement. La fixation des piliers était assurée, autrefois, par des tenons rapportés et des chevilles (fig. 78); celle des pièces cintrées par des chevilles forcées avec un coin. La sculpture des plis de serviette est nerveuse et de bonne facture.

Alors que l'intervention sur le tympan est restée très modeste (quelques réparations ponctuelles et le réajustage des pièces en applique), les éléments de la partie inférieure ont été intégralement démontés. La traverse du bas a été réparée et rallongée; de nombreux collages<sup>4</sup> à mi-bois ont permis de préserver, dans chaque cas, la face qui était la moins endommagée et d'assurer ainsi la conservation d'un maximum de bois ancien (fig. 81). Les remplacements ont été effectués avec du chêne débité une quinzaine d'années auparavant. Après avoir été remontés, les éléments ont reçu un nouveau renvoi d'eau, dont le profil a été étudié pour s'accorder au caractère de la porte et assurer un bon écoulement de l'eau vers l'extérieur. Les réparations anciennes, très visibles, ont été conservées lorsqu'elles étaient en bon état.

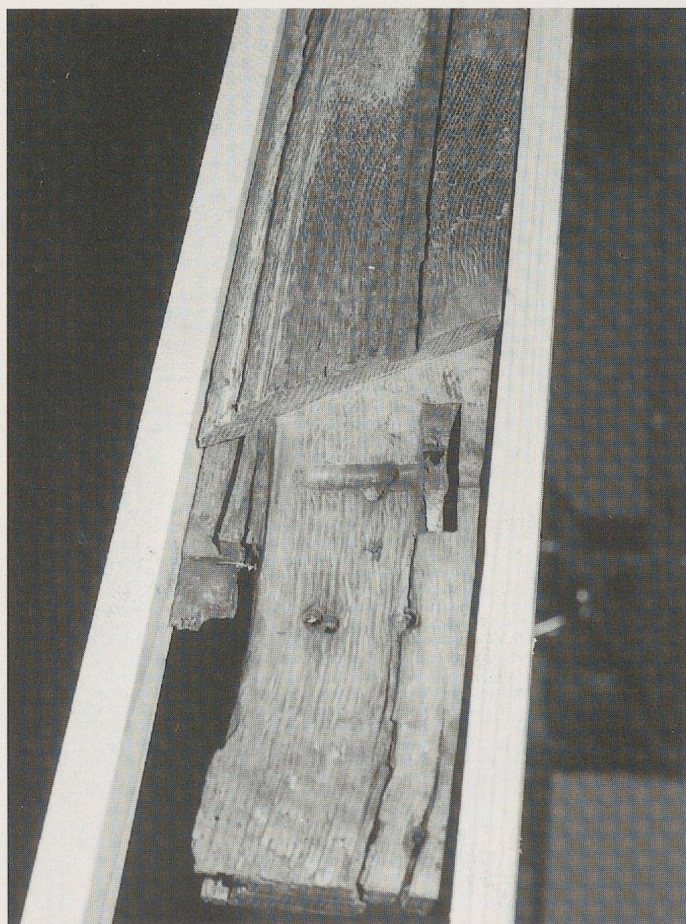
Fig. 78. Un montant en cours de restauration. On distingue les entailles faites pour le tenon qui assurait autrefois la fixation du pilier rapporté formant battement et, perpendiculairement, pour la cheville ronde fixant ce tenon. On remarque également la rainure qui recevait le pilier installé lors de la précédente restauration.

Lorsque la fixation des piliers était assurée par des vis, introduites lors d'une précédente intervention, celles-ci ont été revissées dans les mêmes trous. Par contre, lorsque le système de fixation ancien était encore en place, il a été conservé; des chevilles forcées par un coin ont toutefois été remplacées par des chevilles collées.

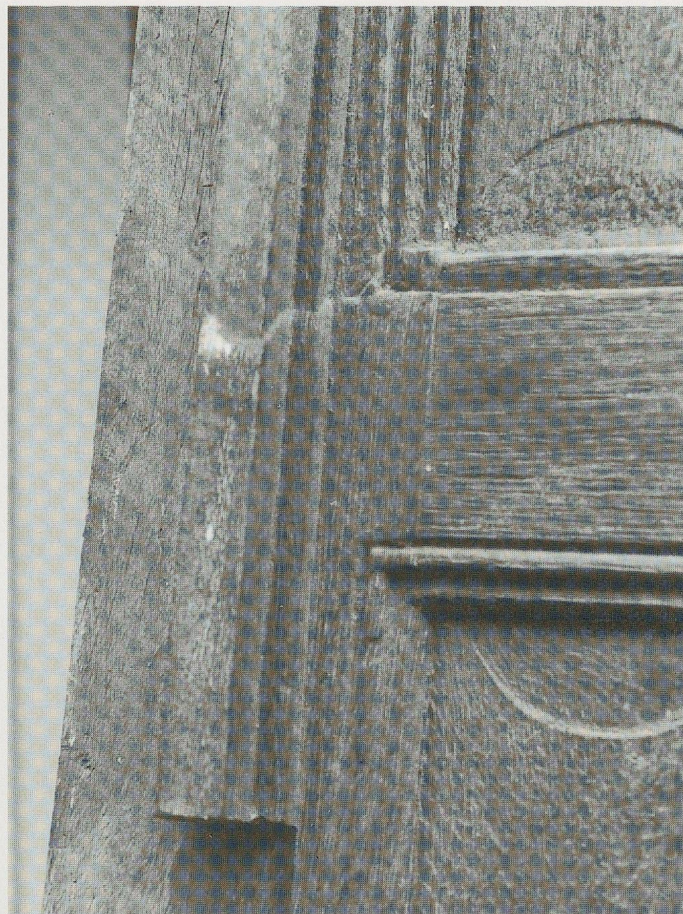
recevoir les panneaux. Des piliers en applique font office de couvre-joint entre les éléments. Ceux qui viennent s'appuyer contre l'encadrement en pierre de taille sont encore en partie des pièces d'origine; on peut y observer des ressauts correspondant vraisemblablement à des bagues intermédiaires, analogues à celles du tympan, qui auraient été supprimées (fig. 80). Les autres piliers sont modernes<sup>2</sup>.

Fig. 80. Pilier en applique faisant office de couvre-joint contre l'encadrement en pierre de taille. On distingue un ressaut, trace probable d'une bague intermédiaire comme celles qui se trouvent sur les piliers des portes de l'Hôtel-Dieu à Beaune (voir fig. 84).

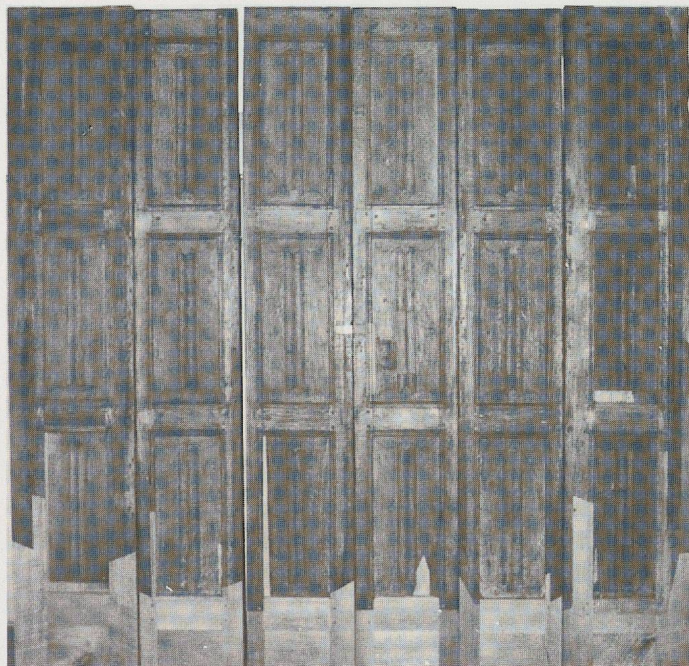
Fig. 81. Les six éléments formant la partie basse, après restauration (face externe).

À l'instigation de l'expert désigné par la Commission fédérale des monuments historiques pour suivre les travaux, quelques barres en fibre de verre et de la résine ont été utilisées pour renforcer les parties basses, mais pour l'essentiel de la restauration nous avons préféré recourir aux techniques traditionnelles.

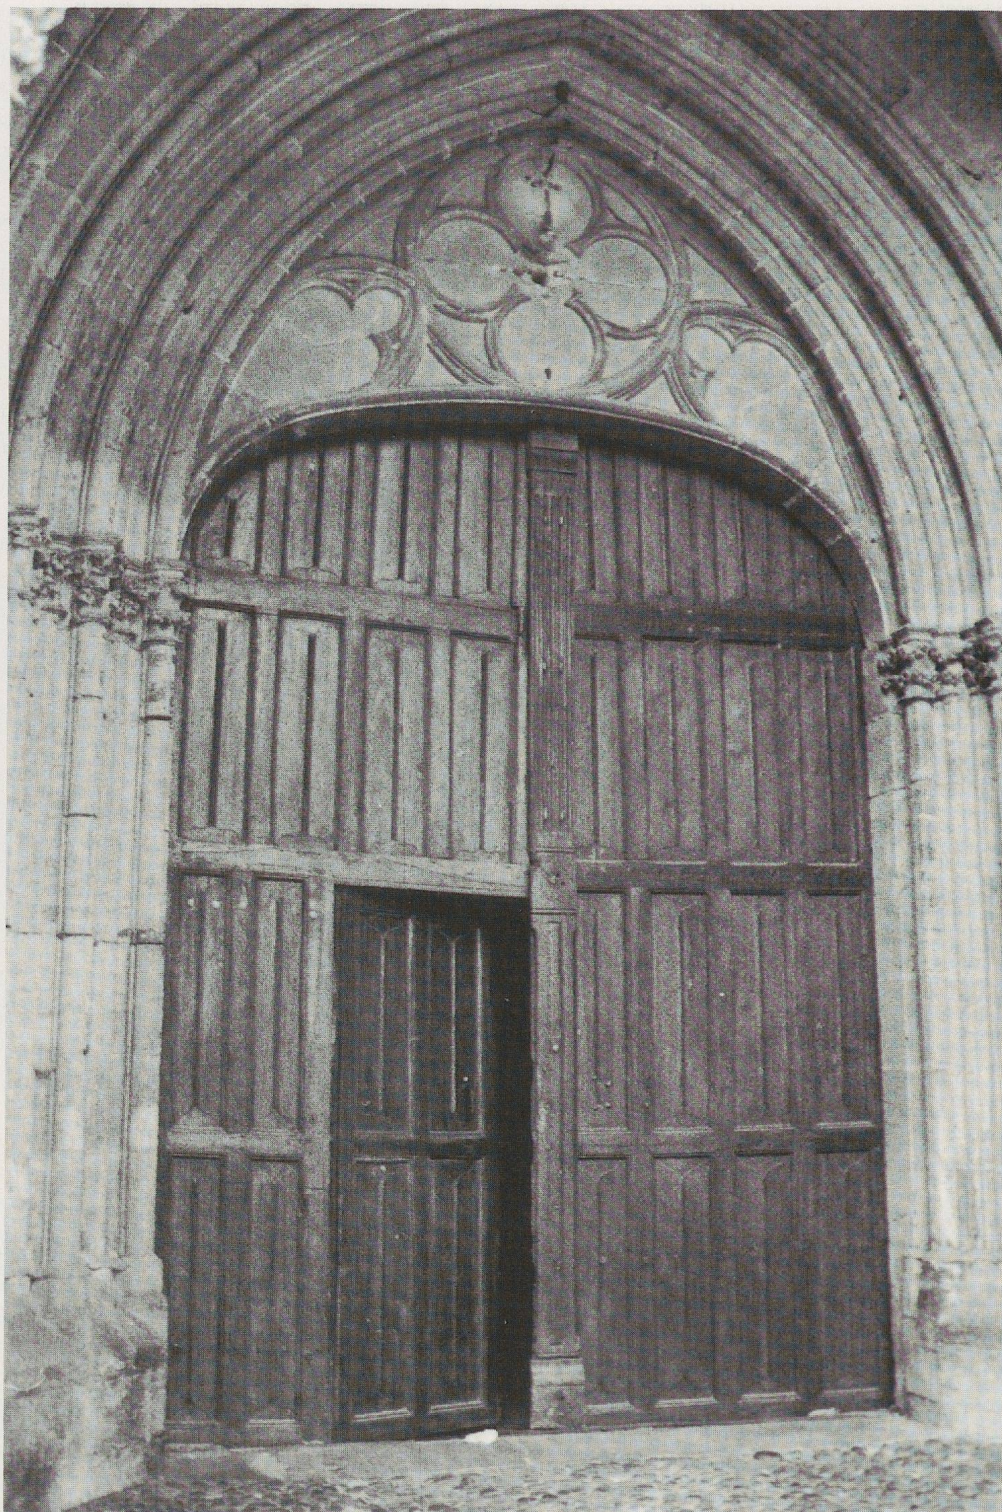
Fig. 82. Cathédrale de Mirepoix (Ariège). Porte de l'entrée aménagée par l'évêque Philippe de Lévis entre 1493 et 1537; vue d'ensemble.

À la cathédrale de Mirepoix (Ariège), en revanche, l'entrée aménagée par l'évêque Philippe de Lévis entre 1493 et 1537, soit à l'époque de la construction de l'église de Coppet, abrite une porte de grandes dimensions comptant 32 panneaux ornés de plis de serviette, qui s'apparente à la nôtre. Inscrite de manière très approximative dans une baie en anse de panier, ses deux vantaux avec porte-guichet ont subi quelques modifications. Dans la partie supérieure, qui semble intacte, hormis le pilastre cannelé formant battement rapporté, les assemblages sont au carré, identiques aux nôtres. En revanche, dans la partie inférieure, largement transformée, ils sont à l'onglet, une technique qui permet une plus grande précision dans le retournement des moulures (fig. 82 et 83).
