François Christe

PRANGINS

DE LA FORTERESSE AU CHÂTEAU DE PLAISANCE

1985-1995: 10 ans de recherches, 3000 ans d'histoire

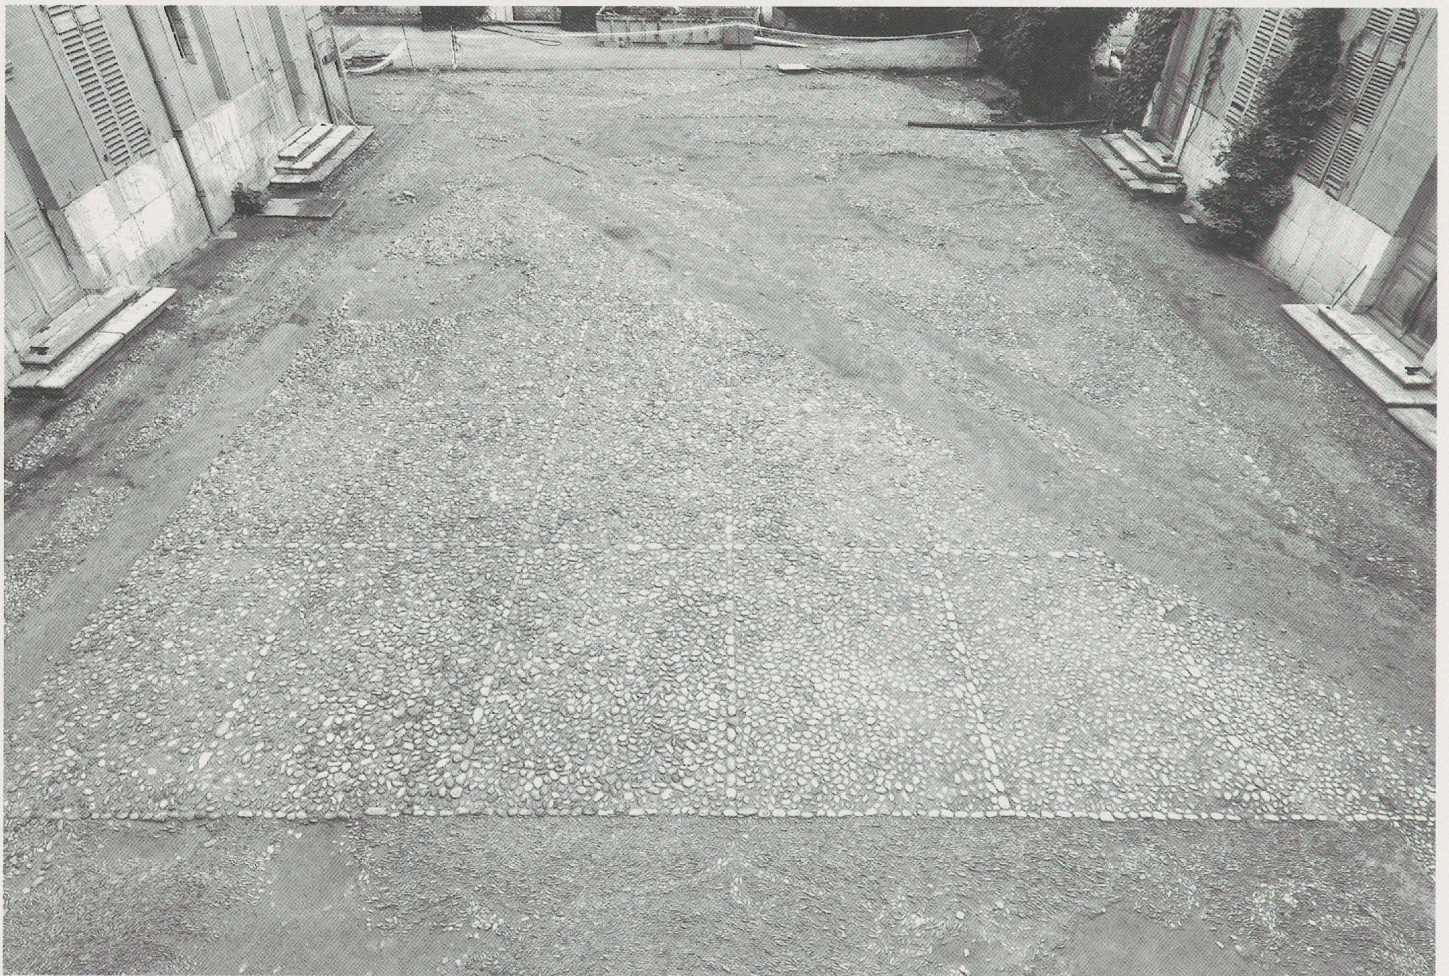
La partie centrale comporte un pavage de boulets à compartiments rectangulaires de 2 par 3 m, qui a également été ponctuellement rencontré sur la terrasse ouest, jusque devant le portail; trop fragmentaire, le rythme des compartiments n'a pas pu être restitué.

Fig. 55. Vue d'ensemble du pavage de la cour d'honneur, avec ses compartiments délimités par de plus gros boulets.
