**Artikel:** Prangins : de la forteresse au château de plaisance : 1985-1995: 10 ans de recherches, 3000 ans d'histoire  
**Autor:** Christe, François / Grand, Colette / Grote, Michèle  
**Kapitel:** Le château actuel  
**DOI:** <https://doi.org/10.5169/seals-836140>

## LE CHÂTEAU ACTUEL

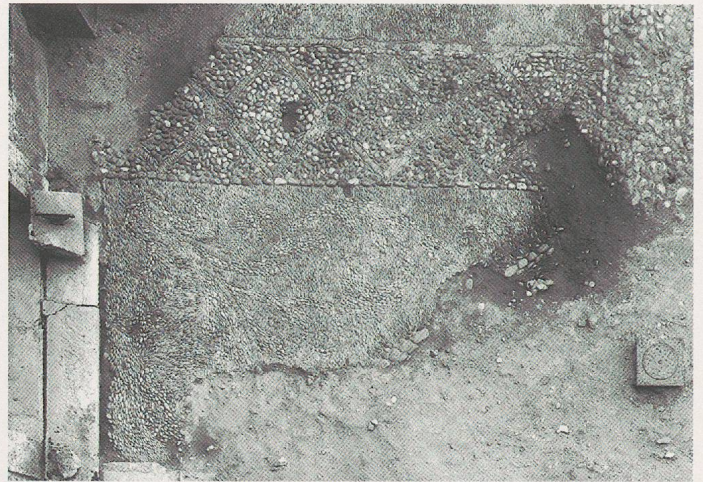
Fig. 54. Détail du décor floral du pavage de la cour d'honneur.

A l'exception de plates-bandes contre les murs de terrasse et par endroits contre le château, la cour d'honneur et les terrasses étaient recouvertes d'une couche de gravillon; elle a été décapée sur toute la surface de la cour pour mettre au jour un pavage qui présente une pente régulière entre 411,10 à l'est et 410,30 à l'ouest (fig. 55). La bordure des deux ailes latérales, sur une largeur de 3 m, de 3,50 m pour l'aile centrale, présente des panneaux décoratifs de galets gris et blancs posés de chant, à motifs floraux asymétriques devant l'aile centrale et le perron nord-ouest (fig. 54), géométriques ailleurs; ce superbe décor provoque encore l'admiration d'un hôte du château à la fin du XVIII<sup>e</sup> siècle, qui le cite comme témoin du luxe de la maison <sup>56</sup>. L'usure, pourtant, sera importante, notamment devant l'aile sud où les panneaux ont subi une réfection simplifiant les motifs, supprimant même tout décor au profit de simples boulets devant le perron ouest. La dégradation ira croissant sitôt le pavage recouvert, avec les fouilles de canalisations diverses, de fosses à fonction indéterminée puis le sondage de prospection effectué en 1983. Protégé dans un premier temps pour permettre la pose des canalisations dans les

tracés existants, les parties décorées du pavage ont été finalement prélevées pour permettre la fouille des locaux techniques <sup>57</sup>.
