Artikel: Prangins : de la forteresse au château de plaisance : 1985-1995: 10 ans de recherches, 3000 ans d'histoire
Autor: Christe, François / Grand, Colette / Grote, Michèle
Kapitel: Le château actuel
DOI: <https://doi.org/10.5169/seals-836140>

LE CHÂTEAU ACTUEL

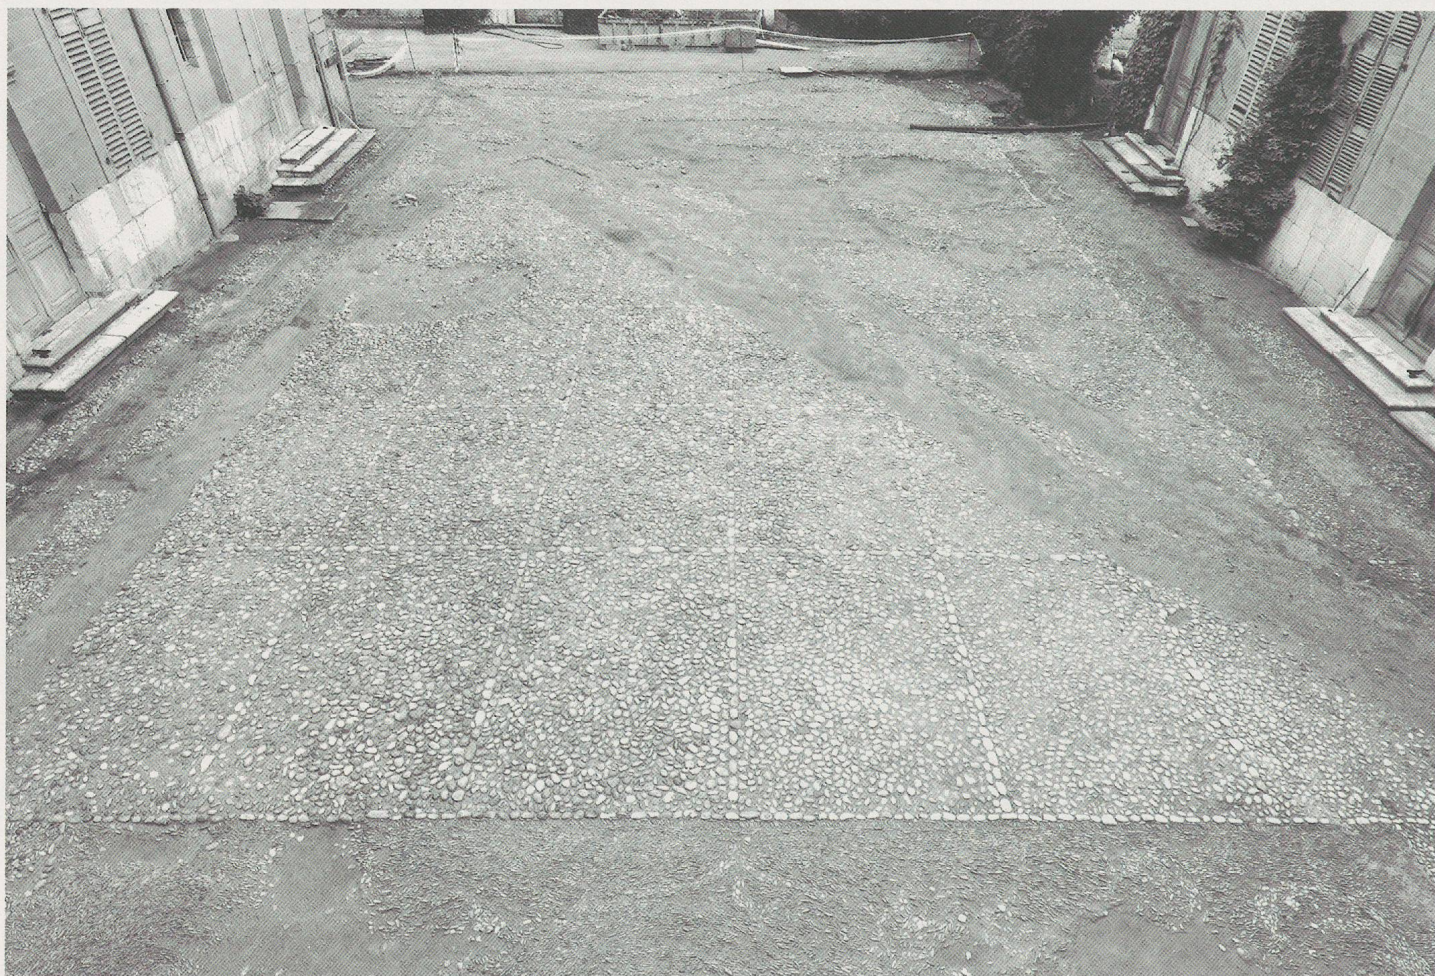
Fig. 55. Vue d'ensemble du pavage de la cour d'honneur, avec ses compartiments délimités par de plus gros boulets.

La partie centrale comporte un pavage de boulets à compartiments rectangulaires de 2 par 3 m, qui a également été ponctuellement rencontré sur la terrasse ouest, jusque devant le portail; trop fragmentaire, le rythme des compartiments n'a pas pu être restitué.
