**Artikel:** Prangins : de la forteresse au château de plaisance : 1985-1995: 10 ans de recherches, 3000 ans d'histoire  
**Autor:** Christe, François / Grand, Colette / Grote, Michèle  
**Kapitel:** Le château actuel  
**DOI:** <https://doi.org/10.5169/seals-836140>

## LE CHÂTEAU ACTUEL

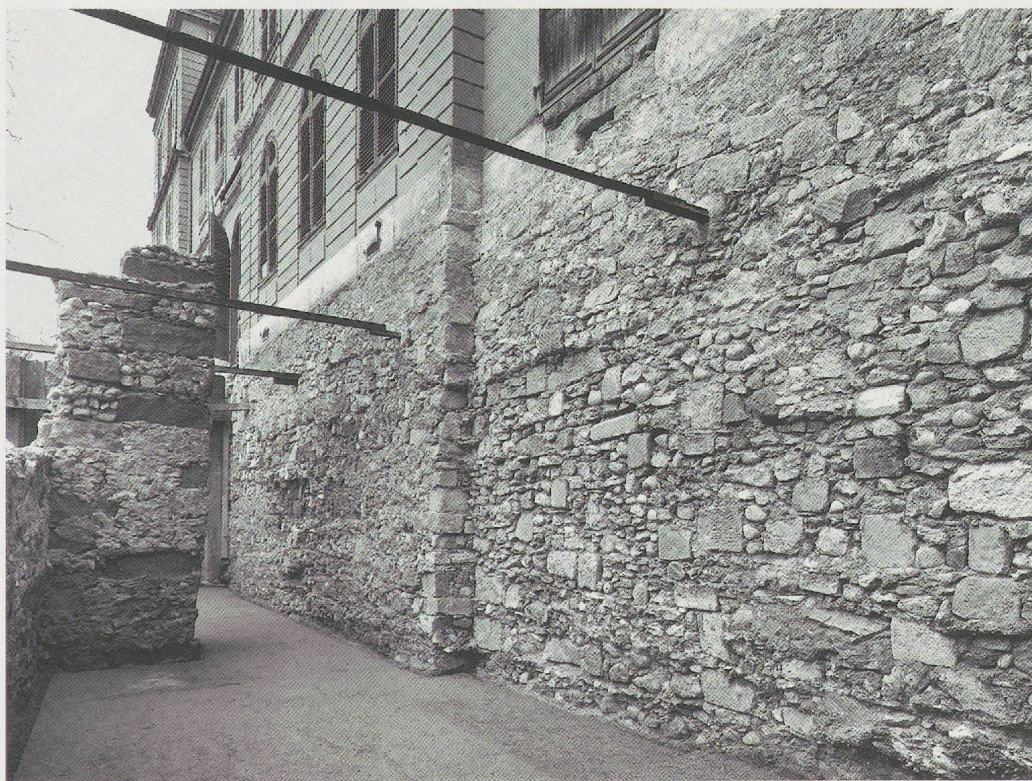
Fig. 53. La fondation du château sous la terrasse est, avec à gauche le massif d'ancrage VI<sup>3</sup> du premier mur de terrasse.

C'est dans le secteur de l'abri PBC qu'elles ont pu être le mieux observées, sur une longueur de 20 m et une hauteur de 5 m (fig. 53). Un ressaut de fondation régulier de 20 cm a été observé immédiatement sous la surface du sol, recouvert d'une couche de briques pleines réglant l'assise de blocs de calcaire blanc. La maçonnerie est construite en fossé large de 1 m au sommet, dans la couche de remblai à forte charge organique, puis verticalement sitôt le terrain naturel atteint; des saillies de l'aplomb traduisent la rencontre de passées sableuses ou graveleuses lâches.

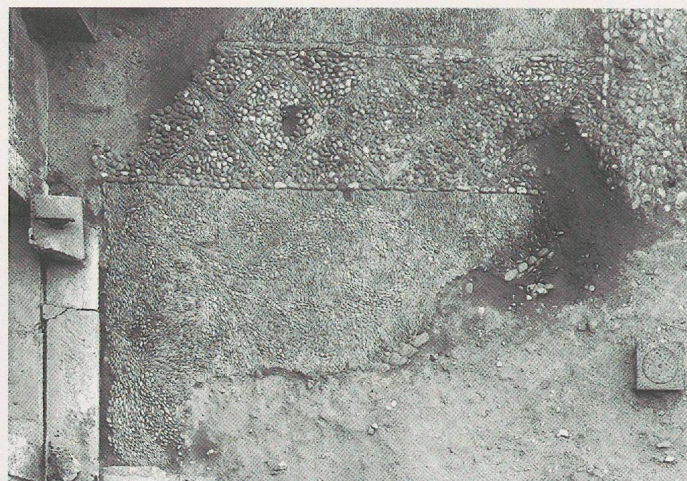
Fig. 54. Détail du décor floral du pavage de la cour d'honneur.

A l'exception de plates-bandes contre les murs de terrasse et par endroits contre le château, la cour d'honneur et les terrasses étaient recouvertes d'une couche de gravillon; elle a été décapée sur toute la surface de la cour pour mettre au jour un pavage qui présente une pente régulière entre 411,10 à l'est et 410,30 à l'ouest (fig. 55). La bordure des deux ailes latérales, sur une largeur de 3 m, de 3,50 m pour l'aile centrale, présente des panneaux décoratifs de galets gris et blancs posés de chant, à motifs floraux asymétriques devant l'aile centrale et le perron nord-ouest (fig. 54), géométriques ailleurs; ce superbe décor provoque encore l'admiration d'un hôte du château à la fin du XVIII<sup>e</sup> siècle, qui le cite comme témoin du luxe de la maison <sup>56</sup>. L'usure, pourtant, sera importante, notamment devant l'aile sud où les panneaux ont subi une réfection simplifiant les motifs, supprimant même tout décor au profit de simples boulets devant le perron ouest. La dégradation ira croissant sitôt le pavage recouvert, avec les fouilles de canalisations diverses, de fosses à fonction indéterminée puis le sondage de prospection effectué en 1983. Protégé dans un premier temps pour permettre la pose des canalisations dans les

tracés existants, les parties décorées du pavage ont été finalement prélevées pour permettre la fouille des locaux techniques <sup>57</sup>.

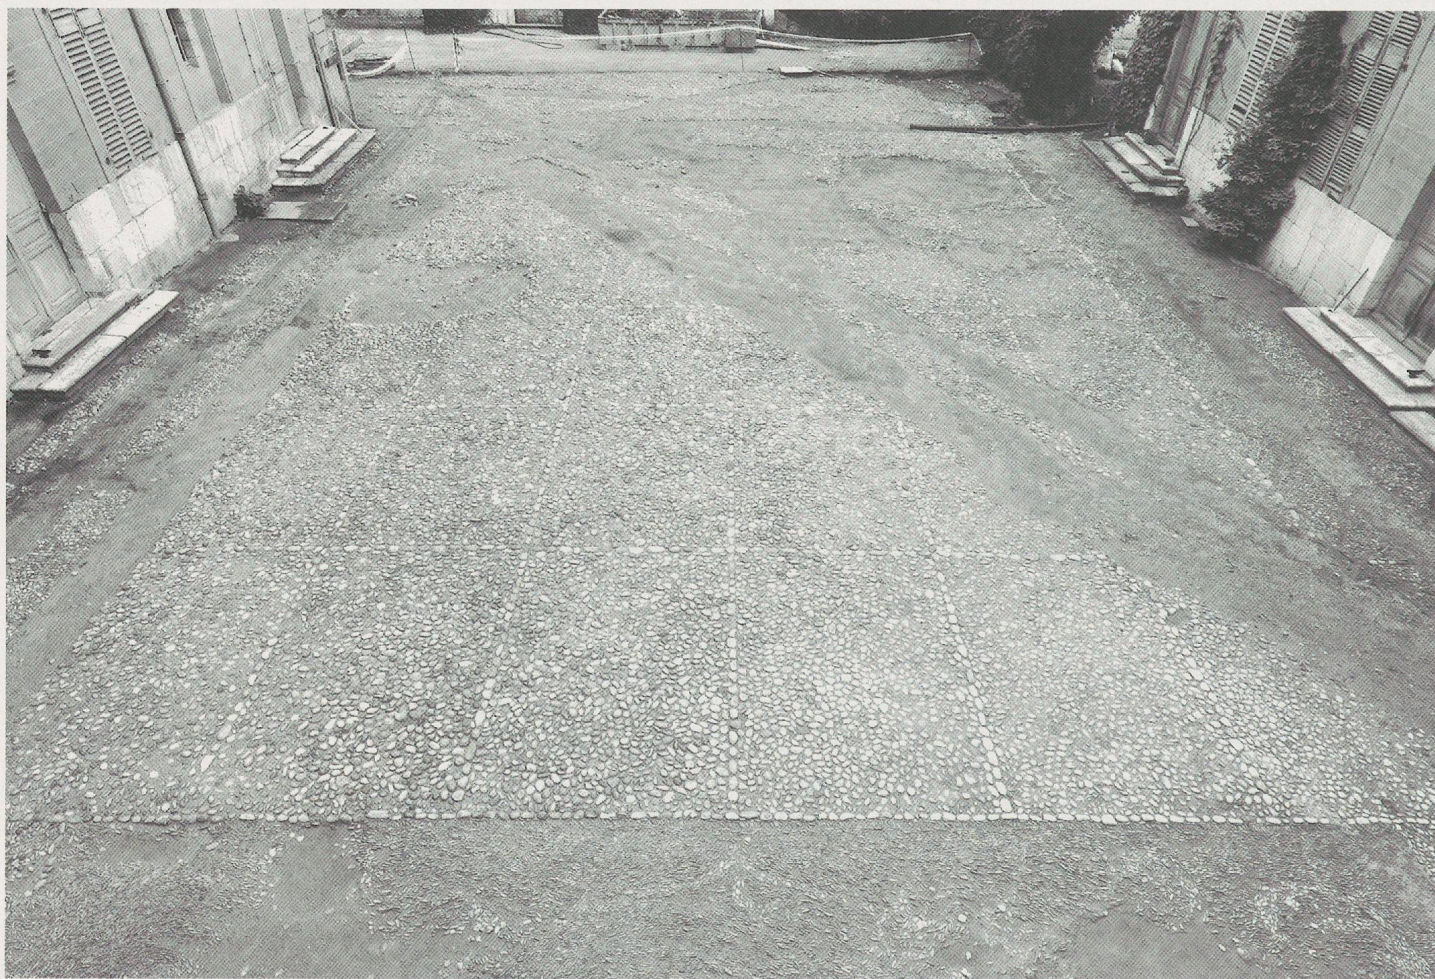
Fig. 55. Vue d'ensemble du pavage de la cour d'honneur, avec ses compartiments délimités par de plus gros boulets.

La partie centrale comporte un pavage de boulets à compartiments rectangulaires de 2 par 3 m, qui a également été ponctuellement rencontré sur la terrasse ouest, jusque devant le portail; trop fragmentaire, le rythme des compartiments n'a pas pu être restitué.
