Zeitschrift: Cahiers d'archéologie romande
Herausgeber: Bibliothèque Historique Vaudoise
Band: 71 (1997)

Artikel: Prangins : de la forteresse au château de plaisance : 1985-1995: 10 ans de recherches, 3000 ans d'histoire
Autor: Christe, François / Grand, Colette / Grote, Michèle
Kapitel: Les abords du château
DOI: <https://doi.org/10.5169/seals-836140>

LES ABORDS DU CHÂTEAU

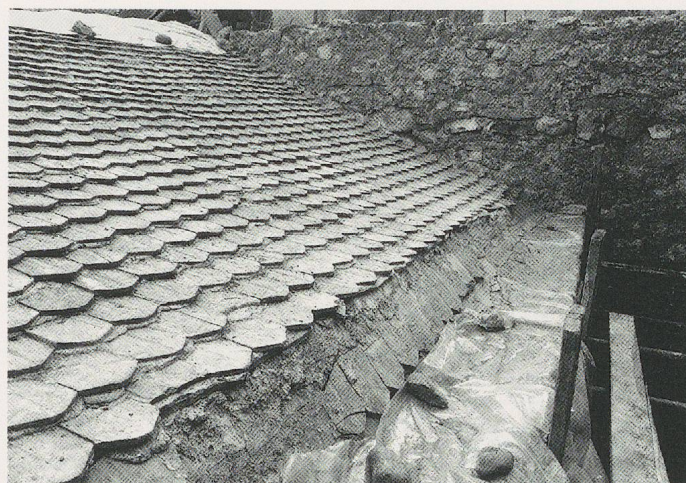
Fig. 69. Détail du pan sud de la serre souterraine.

C'est à cet endroit que s'observe le mieux un accident important affectant l'ensemble des maçonneries du mur de terrasse ouest : les linteaux couvrant l'accès aux deux caveaux latéraux ont cédé, nécessitant la construction d'un bouchon. La toiture de la serre présente une large faille colmatée au mortier. Ces blessures sont dues à un important tassement du mur de terrasse, traduit ailleurs par la rupture des boutisses en molasse qui solidarisent les massifs d'ancrage et le mur. Des réparations y sont mentionnées en 1772 ⁹⁶, et le phénomène s'explique par le défaut de fondation du mur, implanté dans le comblement insuffisamment compacté de l'ancien fossé (fig. 70).
