**Artikel:** La Chapelle de Chillon : un chantier exemplaire  
**Autor:** Dresco, Jean-Pierre / Nicollier, Jean / Chaperon, Danielle  
**Kapitel:** La restauration de la chapelle  
**DOI:** <https://doi.org/10.5169/seals-835893>

## La restauration de la chapelle

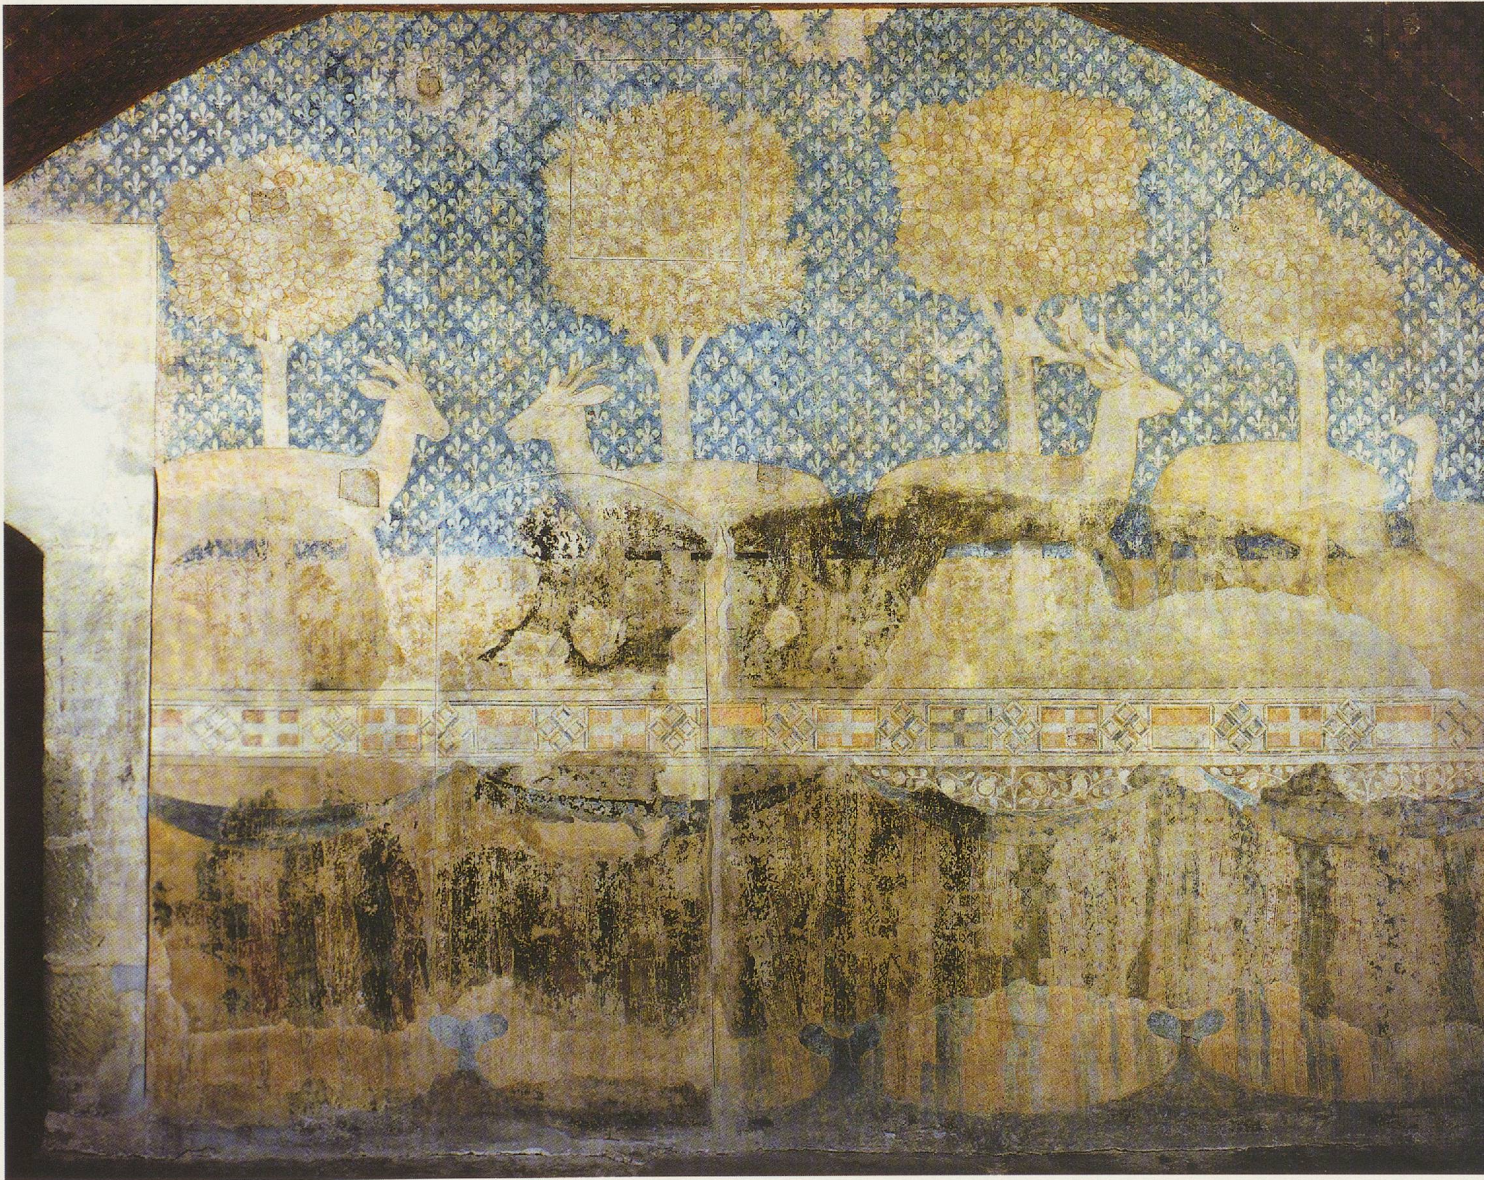
▼ Fig. 6  
Les peintures murales de la *camera domini*, 1342-1344, par Jean de Grandson, après les dernières restaurations entreprises par Théo-Antoine Hermanès. Remarquer la frise aux armes de Savoie-Genevois-Montferrat, recopiée dans la chapelle par l'atelier Correvon.

Un mandat fut alors confié à M. Théo Hermanès, qui avait achevé une dizaine d'années auparavant la restauration des fresques de la *camera domini* (fig. 6). La chapelle exigeait apparemment le même type d'intervention (fig. 7). En effet les conditions climatiques des deux pièces étaient fort proches et les peintures qui les ornaient avaient été rénovées au tournant du siècle dernier par le même peintre, au cours de la même grande campagne de travaux dirigée par l'archéologue cantonal Albert Naef. Le programme décoratif de la chambre du duc, peint par Jean de Grandson entre 1342 et 1344, avait été dégagé par M. Théo Hermanès, qui n'avait conservé de l'ouvrage de Correvon que les restitutions qui comblaient les lacunes relativement réduites de l'original. Se fondant sur cette expérience dont les résultats avaient été très positifs, le restaurateur aborda donc sereinement le nouveau chantier.

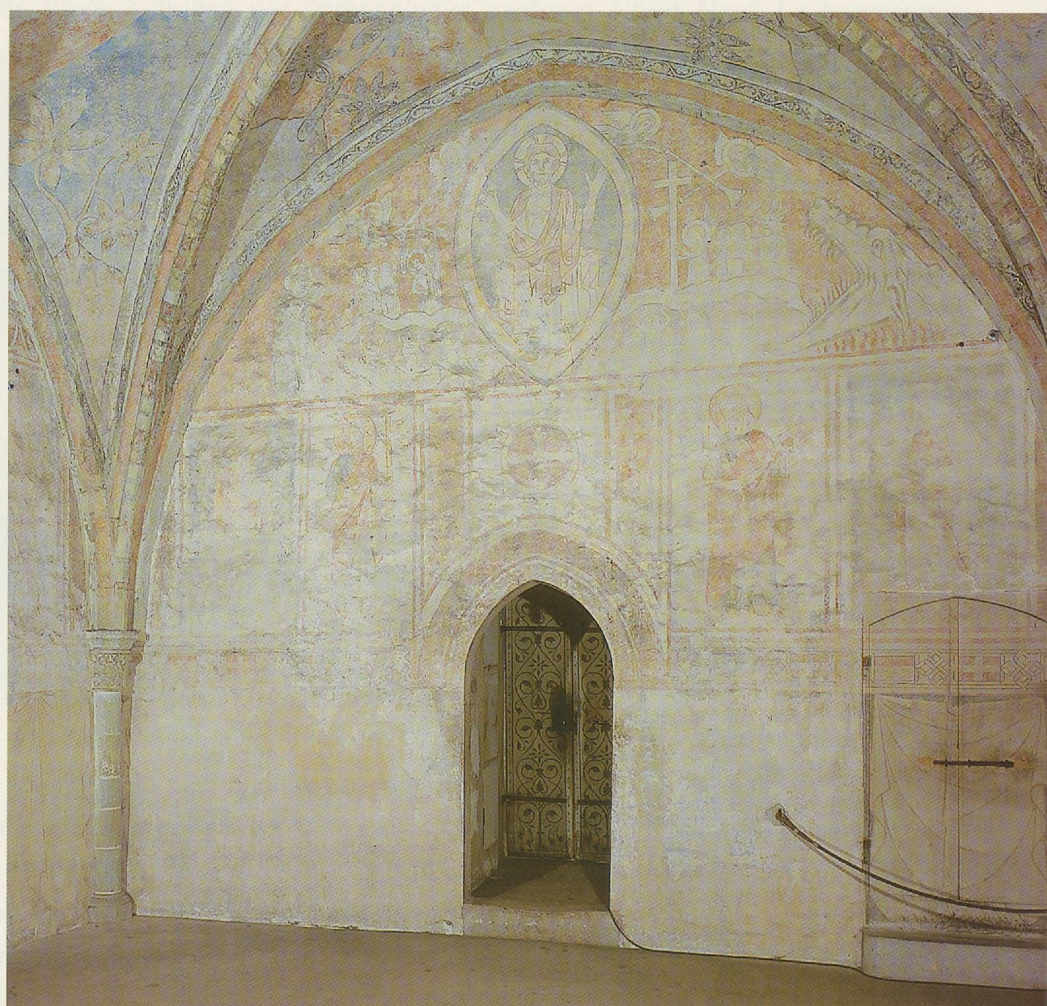
► Fig. 11

Paroi occidentale, Jugement Dernier peint en 1914-1916 par l'atelier Correvon, copié de celui de l'ancienne priorale de Romainmôtier.
