Artikel: La Chapelle de Chillon : un chantier exemplaire
Autor: Dresco, Jean-Pierre / Nicollier, Jean / Chaperon, Danielle
Kapitel: La restauration de la chapelle
DOI: <https://doi.org/10.5169/seals-835893>

La restauration de la chapelle

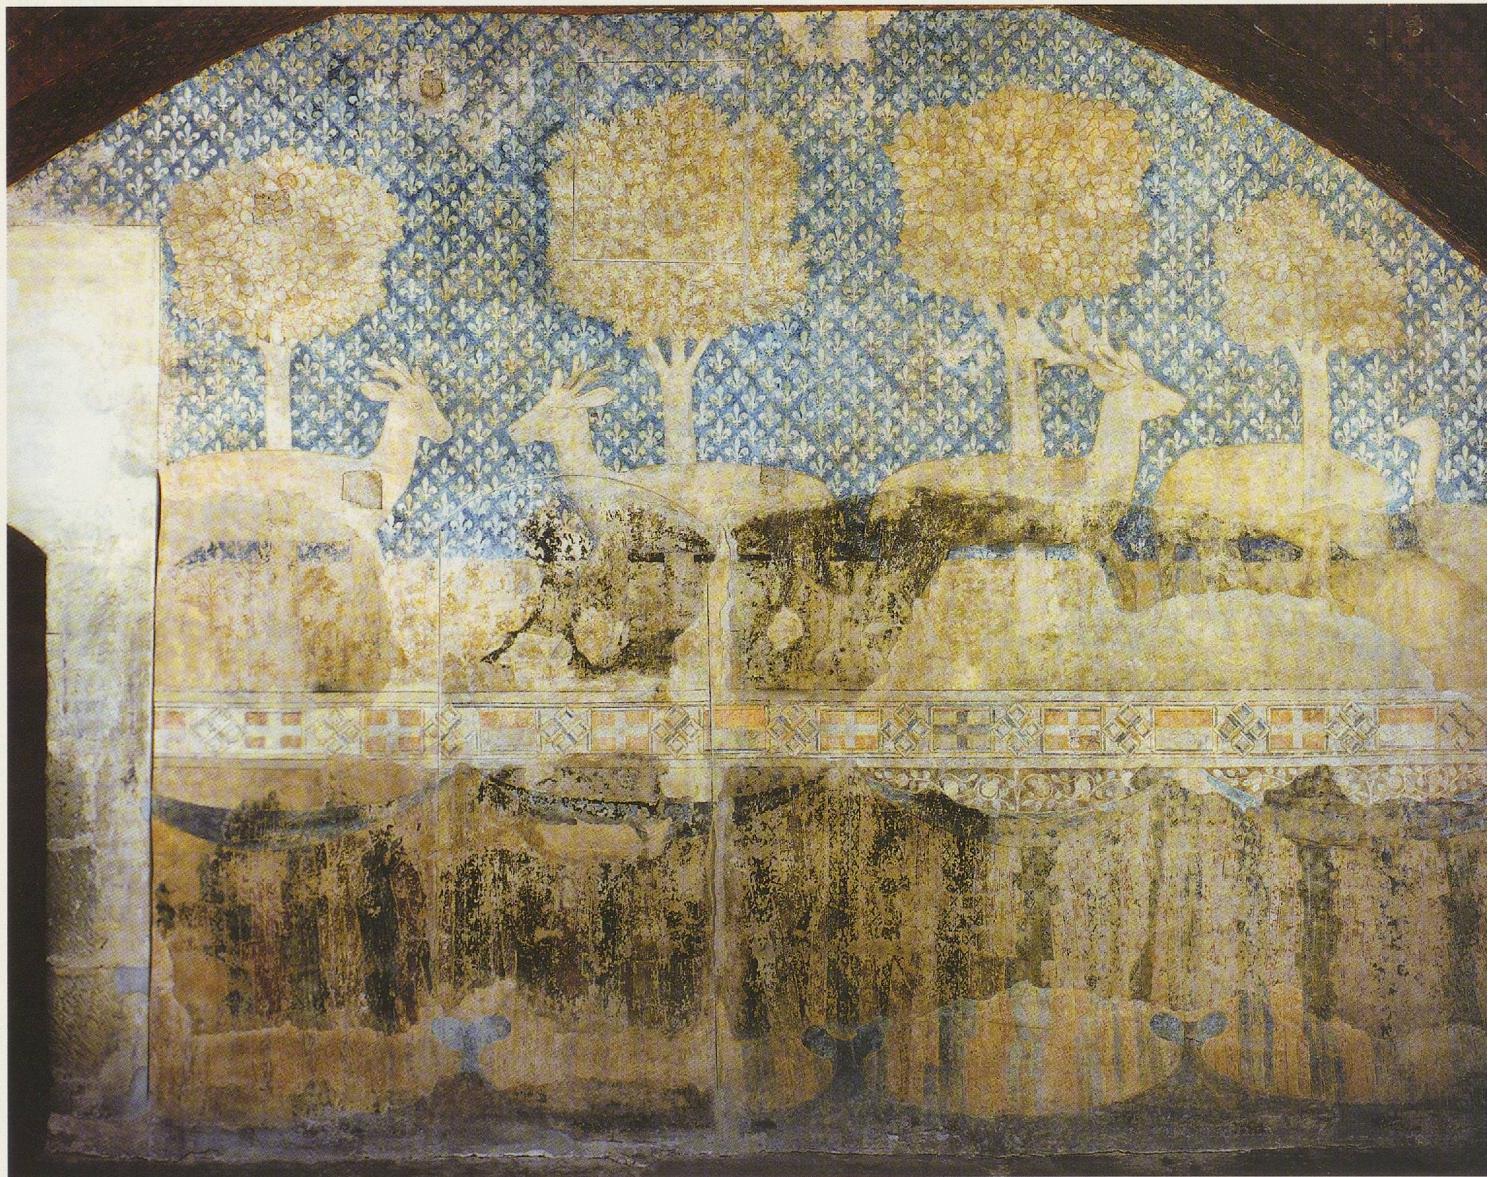
▼ Fig. 6
Les peintures murales de la *camera domini*, 1342-1344, par Jean de Grandson, après les dernières restaurations entreprises par Théo-Antoine Hermanès. Remarquer la frise aux armes de Savoie-Genevois-Montferrat, recopiée dans la chapelle par l'atelier Correvon.

Un mandat fut alors confié à M. Théo Hermanès, qui avait achevé une dizaine d'années auparavant la restauration des fresques de la *camera domini* (fig. 6). La chapelle exigeait apparemment le même type d'intervention (fig. 7). En effet les conditions climatiques des deux pièces étaient fort proches et les peintures qui les ornaient avaient été rénovées au tournant du siècle dernier par le même peintre, au cours de la même grande campagne de travaux dirigée par l'archéologue cantonal Albert Naef. Le programme décoratif de la chambre du duc, peint par Jean de Grandson entre 1342 et 1344, avait été dégagé par M. Théo Hermanès, qui n'avait conservé de l'ouvrage de Correvon que les restitutions qui comblaient les lacunes relativement réduites de l'original. Se fondant sur cette expérience dont les résultats avaient été très positifs, le restaurateur aborda donc sereinement le nouveau chantier.

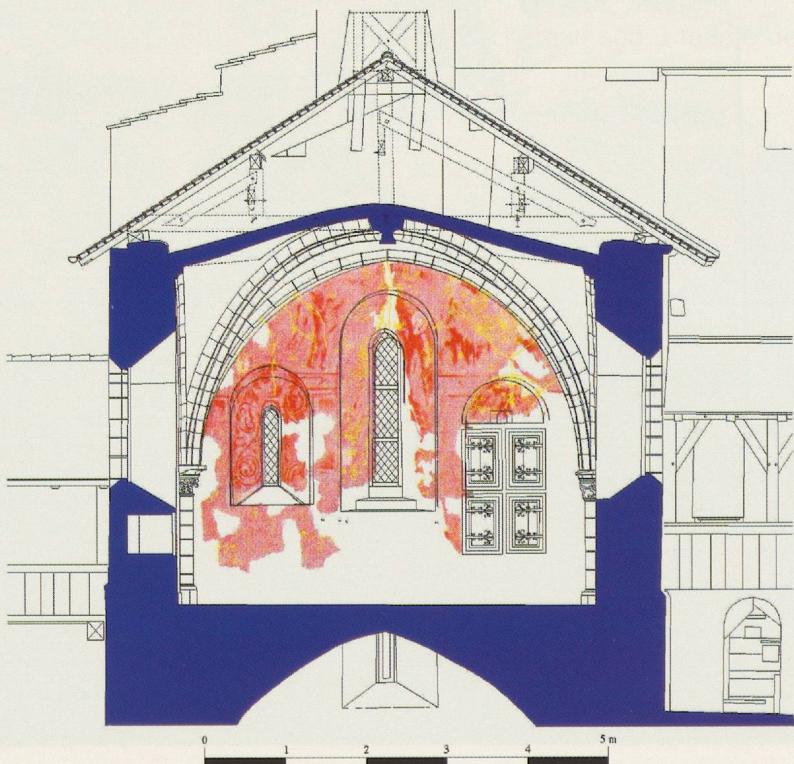
► Fig. 7

Coupe transversale, vue vers l'est. Relevé des zones d'enduits et de pigments originaux. La variation de la densité de la couleur rouge indique l'importance relative de la conservation de la couche picturale du début du XIV^e siècle.

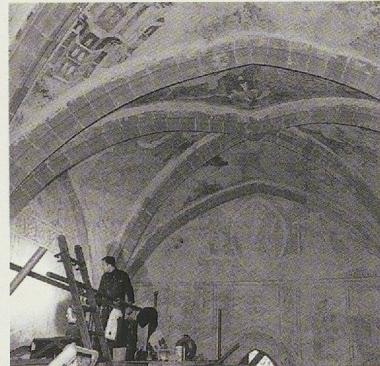
► Fig. 8
Restauration des peintures de la chapelle, nettoyage et enlèvement des surpeints du début du XIX^e siècle sur les voûtes dans le secteur de l'entrée.

La première phase des travaux de restauration, conduite sur les voûtains de la chapelle (fig. 8) selon les principes qui avaient fait leurs preuves dans la *camera domini*, donna entière satisfaction (fig. 9). Mais, dès que M. Hermanès entreprit le travail sur les parois (fig. 10), il ne put que constater que le résultat changeait de nature. Non seulement il s'avérait que les lacunes de la surface picturale originale devenaient plus importantes, mais on devait constater que les reconstitutions de Correvon étaient dans un état de pulvérulence très avancé. M. Hermanès continua cependant son travail de dégagement des restes de peintures originales sur les parois Sud et Ouest, mais les difficultés apparurent encore plus importantes sur les parois Nord et Est, sur lesquelles les originaux, pratiquement inexistant, étaient couverts par des motifs copiés du décor du narthex de l'église clunisienne de Romainmôtier. L'option prise pour les voûtains ne pouvait désormais plus se poursuivre sans qu'on prît le temps de la réflexion et il fallut se résoudre à interrompre le chantier.

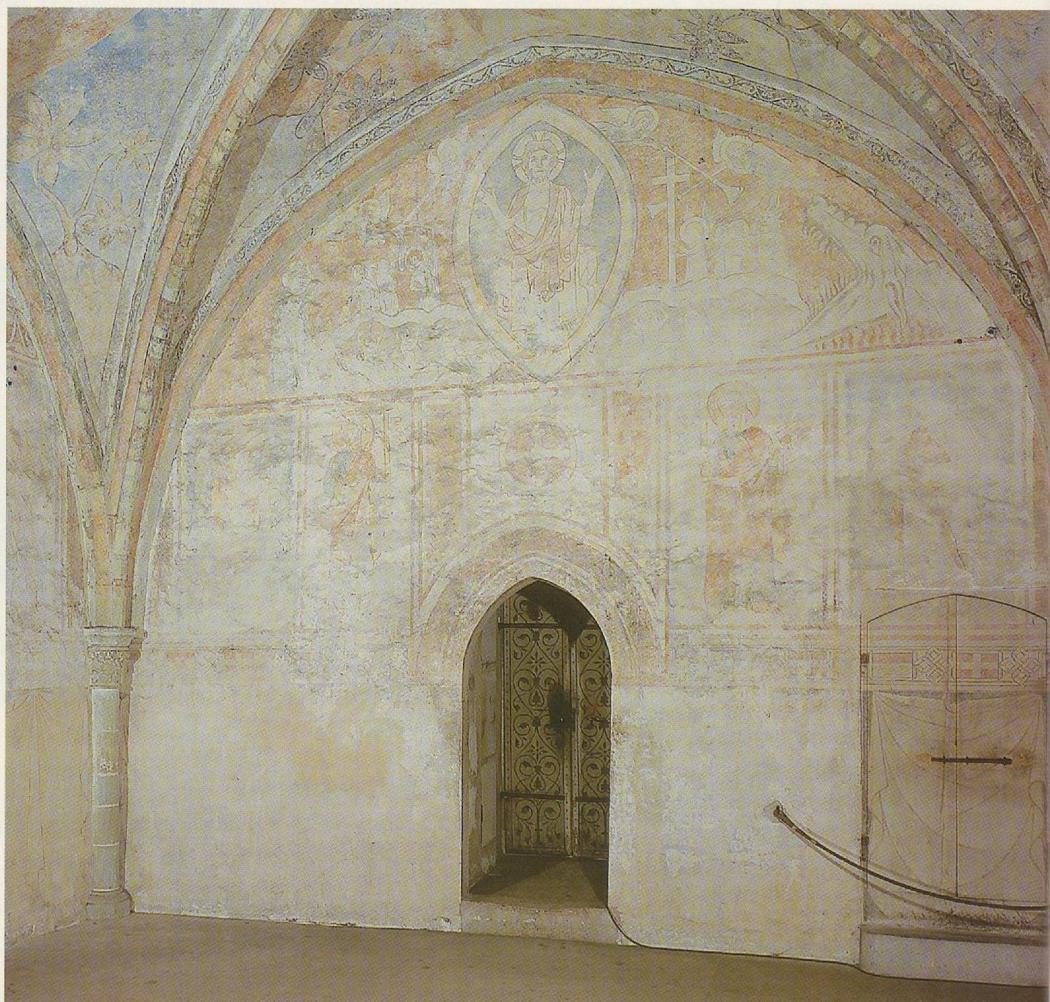
► **Fig. 11**
Paroi occidentale, Jugement Dernier
peint en 1914-1916 par l'atelier
Correvon, copié de celui de l'ancienne
priorale de Romainmôtier.
