Artikel: Le vallon de Pomy et Cuarny (VD) de l'âge du bronze au Haut Moyen Âge
Autor: Brunetti, Caroline / Nuoffer, Pascal / Menna, François
Kapitel: III: Les vestiges d'époque romaine
DOI: <https://doi.org/10.5169/seals-836078>

III. LES VESTIGES D'ÉPOQUE ROMAINE

Pomy-Cuarny-La Maule: une conduite d'adduction d'eau en bois (situation fig. 1, 2 et 4)

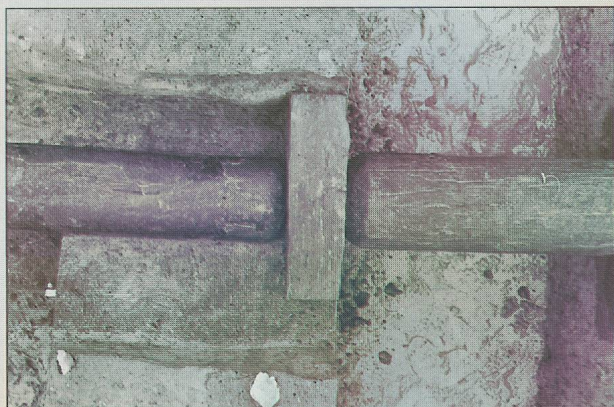
Fig. 77. Pomy-Cuarny-La Maule, la conduite gallo-romaine: les tuyaux B10 et B12 et le raccord B11.

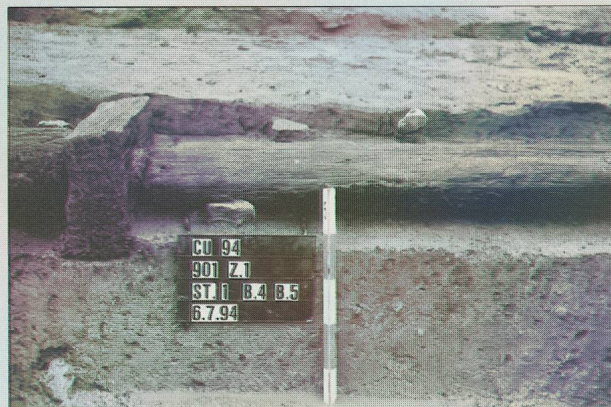
Fig. 78. Pomy-Cuarny-La Maule, la conduite gallo-romaine: le raccord B5 et le tuyau B4.

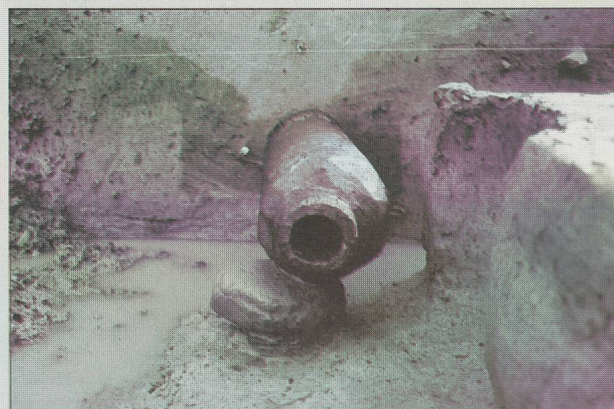
Fig. 79. Pomy-Cuarny-La Maule, la conduite gallo-romaine: le tuyau B14.

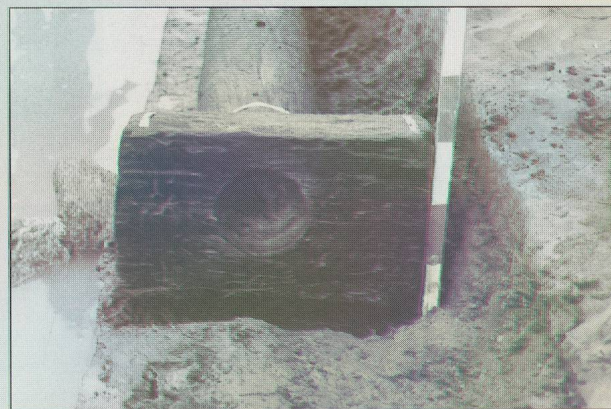
Fig. 80. Pomy-Cuarny-La Maule, la conduite gallo-romaine: le raccord B5.

Les raccords de chêne (*Quercus species*) proviennent d'arbres centenaires et présentent approximativement les mêmes dimensions: 0.45/0.50 x 0.25/0.30 x ~0.15 m. Ils présentent des traces de scie et parfois de hache. Certains raccords ne sont pas tout à fait achevés, en raison des difficultés rencontrées par l'artisan⁵. Ainsi B9 (fig. 86) possède un noeud sur un petit côté qui présente des traces de scie. La face de B17 (fig. 89) est de forme trapézoïdale. Là encore, l'artisan a tenté de couper le raccord à angle droit avant d'abandonner. Enfin, B15 (fig. 90) présente une entaille faite à la scie à 0.03 m du bord. Les raccords sont percés d'une ouverture cylindrique dans laquelle s'emboîtaient les tuyaux. Les diamètres d'embouchure sont parfaitement ajustés. Les mesures ne révèlent que des différences minimales de l'ordre d'un demi-centimètre au maximum entre les raccords et les tuyaux correspondants (cf. tableaux).

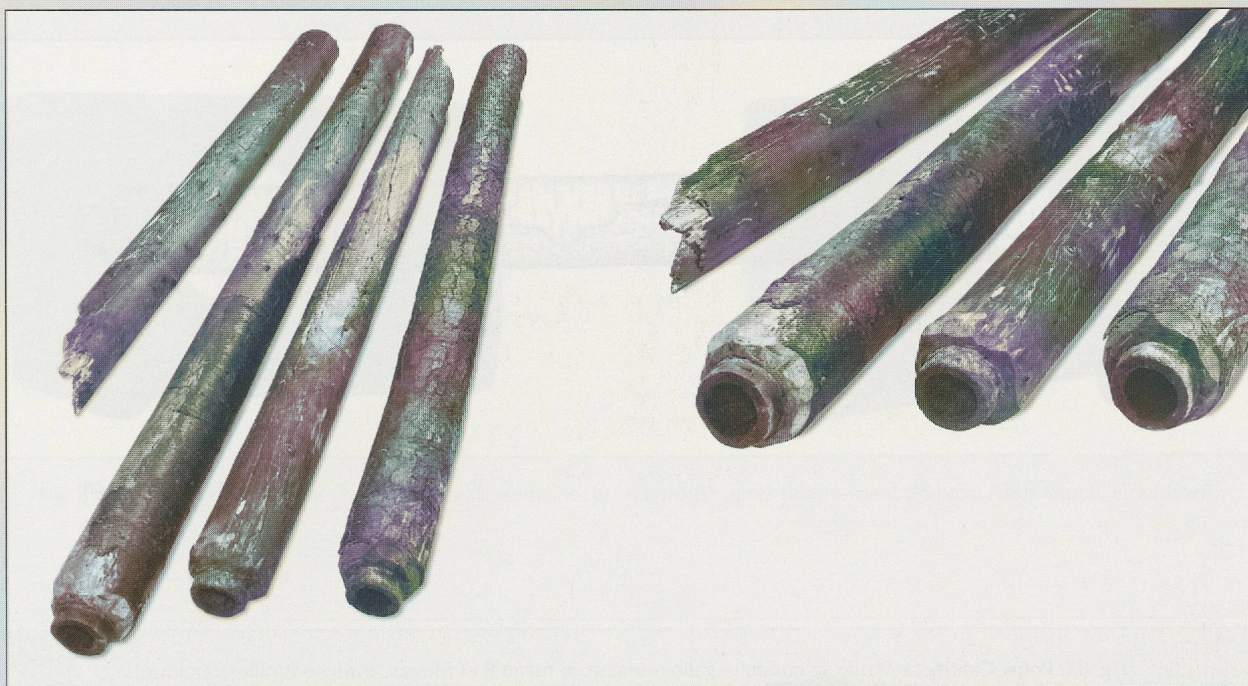
Fig. 81. Pomy-Cuarny-*La Maule*, la conduite gallo-romaine: les tuyaux B26, B29, B27 et B24 après prélèvement (Photos: Fibbi-Aeppli, Grandson).

La longueur des tuyaux varie entre 2.64 et 3.74 m. Les artisans ont choisi des troncs de sapin blanc (*Abies alba*) rectilignes, qu'ils n'ont pas pris la peine de dépouiller de leur écorce. Seules les extrémités sont taillées pour les adapter aux raccords de chêne. Les troncs ont été évidés à l'aide d'une tarière (*terebra*) à longue mèche, qui devait être de dimensions respectables. En effet, l'évidement du tuyau B 29 nécessitait une mèche de 1.87 m au minimum. La largeur de la cuiller ne devait pas dépasser le diamètre intérieur des tuyaux, compris entre 0.06 et 0.10 m. Les tarières de grandes dimensions d'époque romaine sont rares⁶. La plus grande recensée en Suisse, à notre connaissance, provient d'Oberwinterthur ZH. Il s'agit d'une mèche de tarière à cuiller (*Löffelbohrer*) longue de 1.22 m (fig. 92-93). L'extrémité en cuiller est large de 0.07 m. La soie, aplatie et de forme arrondie, était fichée dans un manche de bois transversal⁷.

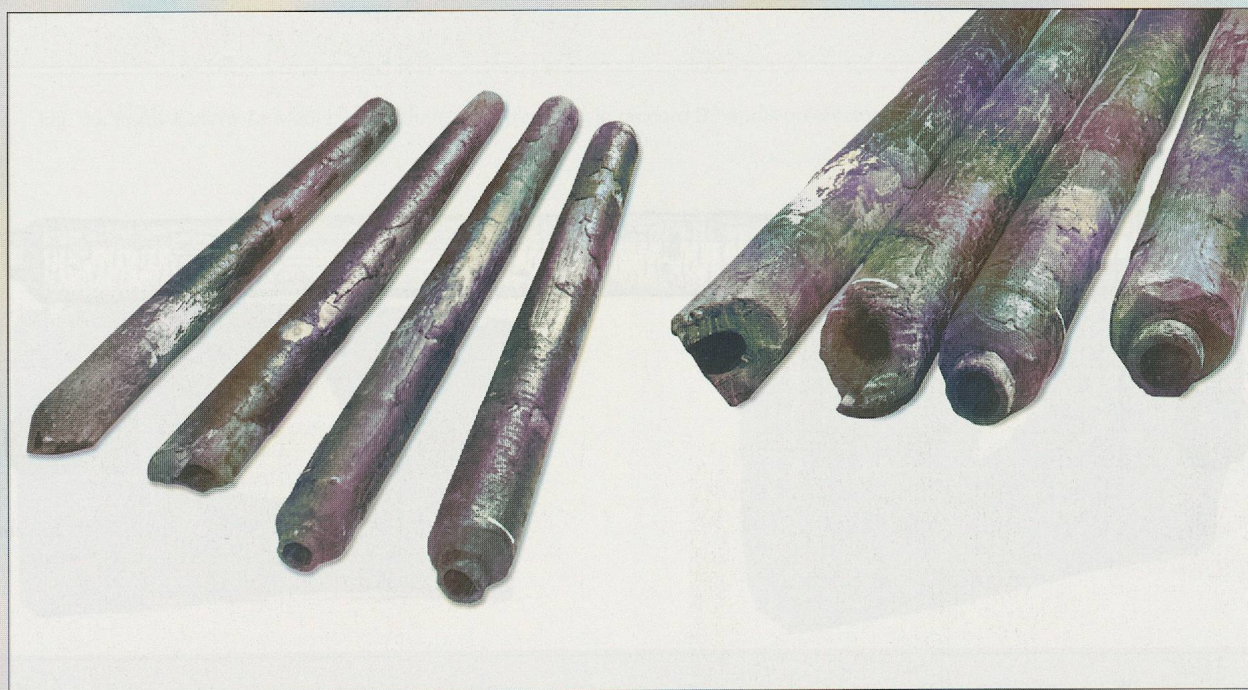
Fig. 82. Pomy-Cuarny-*La Maule*, la conduite gallo-romaine: les tuyaux B22, B21, B16 et B14 après prélèvement (Photos: Fibbi-Aeppli, Grandson).

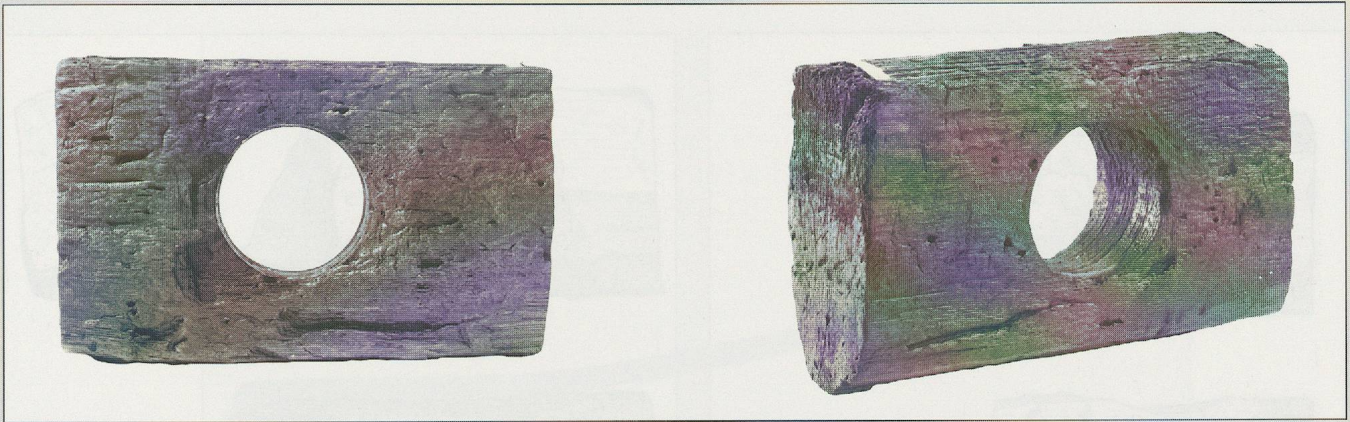
Fig. 85. Pomy-Cuarny-*La Maule*, la conduite gallo-romaine: le raccord B7 après prélèvement (Photos: Fibbi-Aeppli, Grandson).

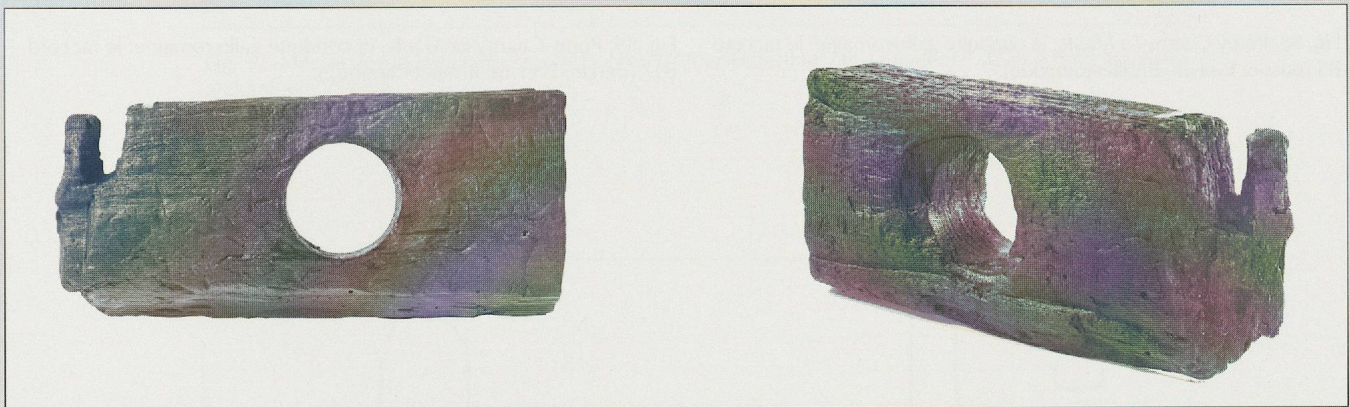
Fig. 86. Pomy-Cuarny-*La Maule*, la conduite gallo-romaine: le raccord B9 après prélèvement (Photos: Fibbi-Aeppli, Grandson).

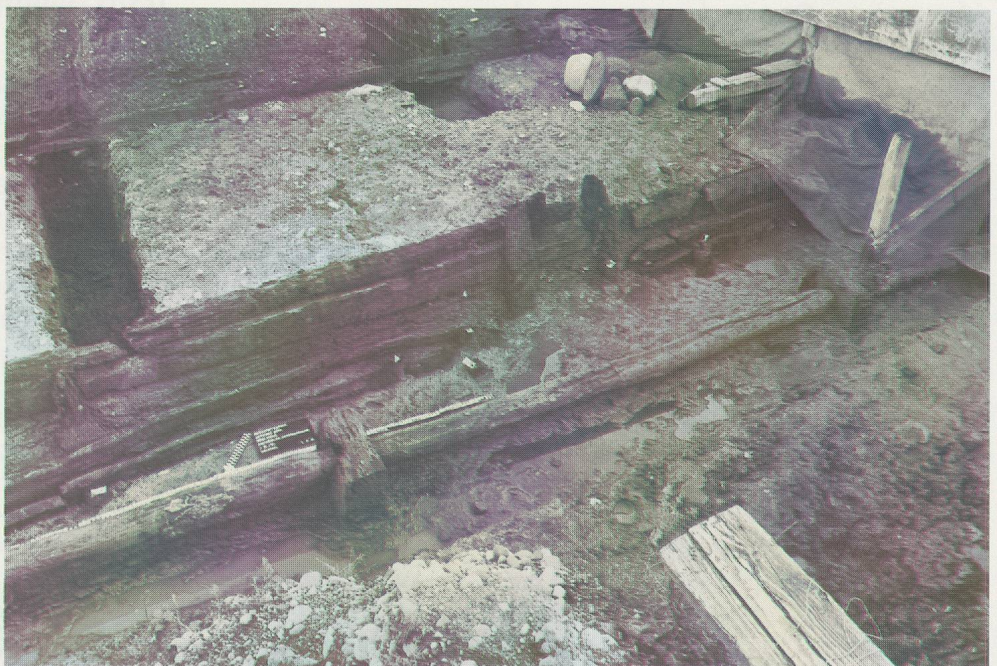
Fig. 95. Oberwinterthur ZH, conduite gallo-romaine (début du 1^{er} s. ap. J.-C.). (Photo: Kantonsarchäologie Zürich).

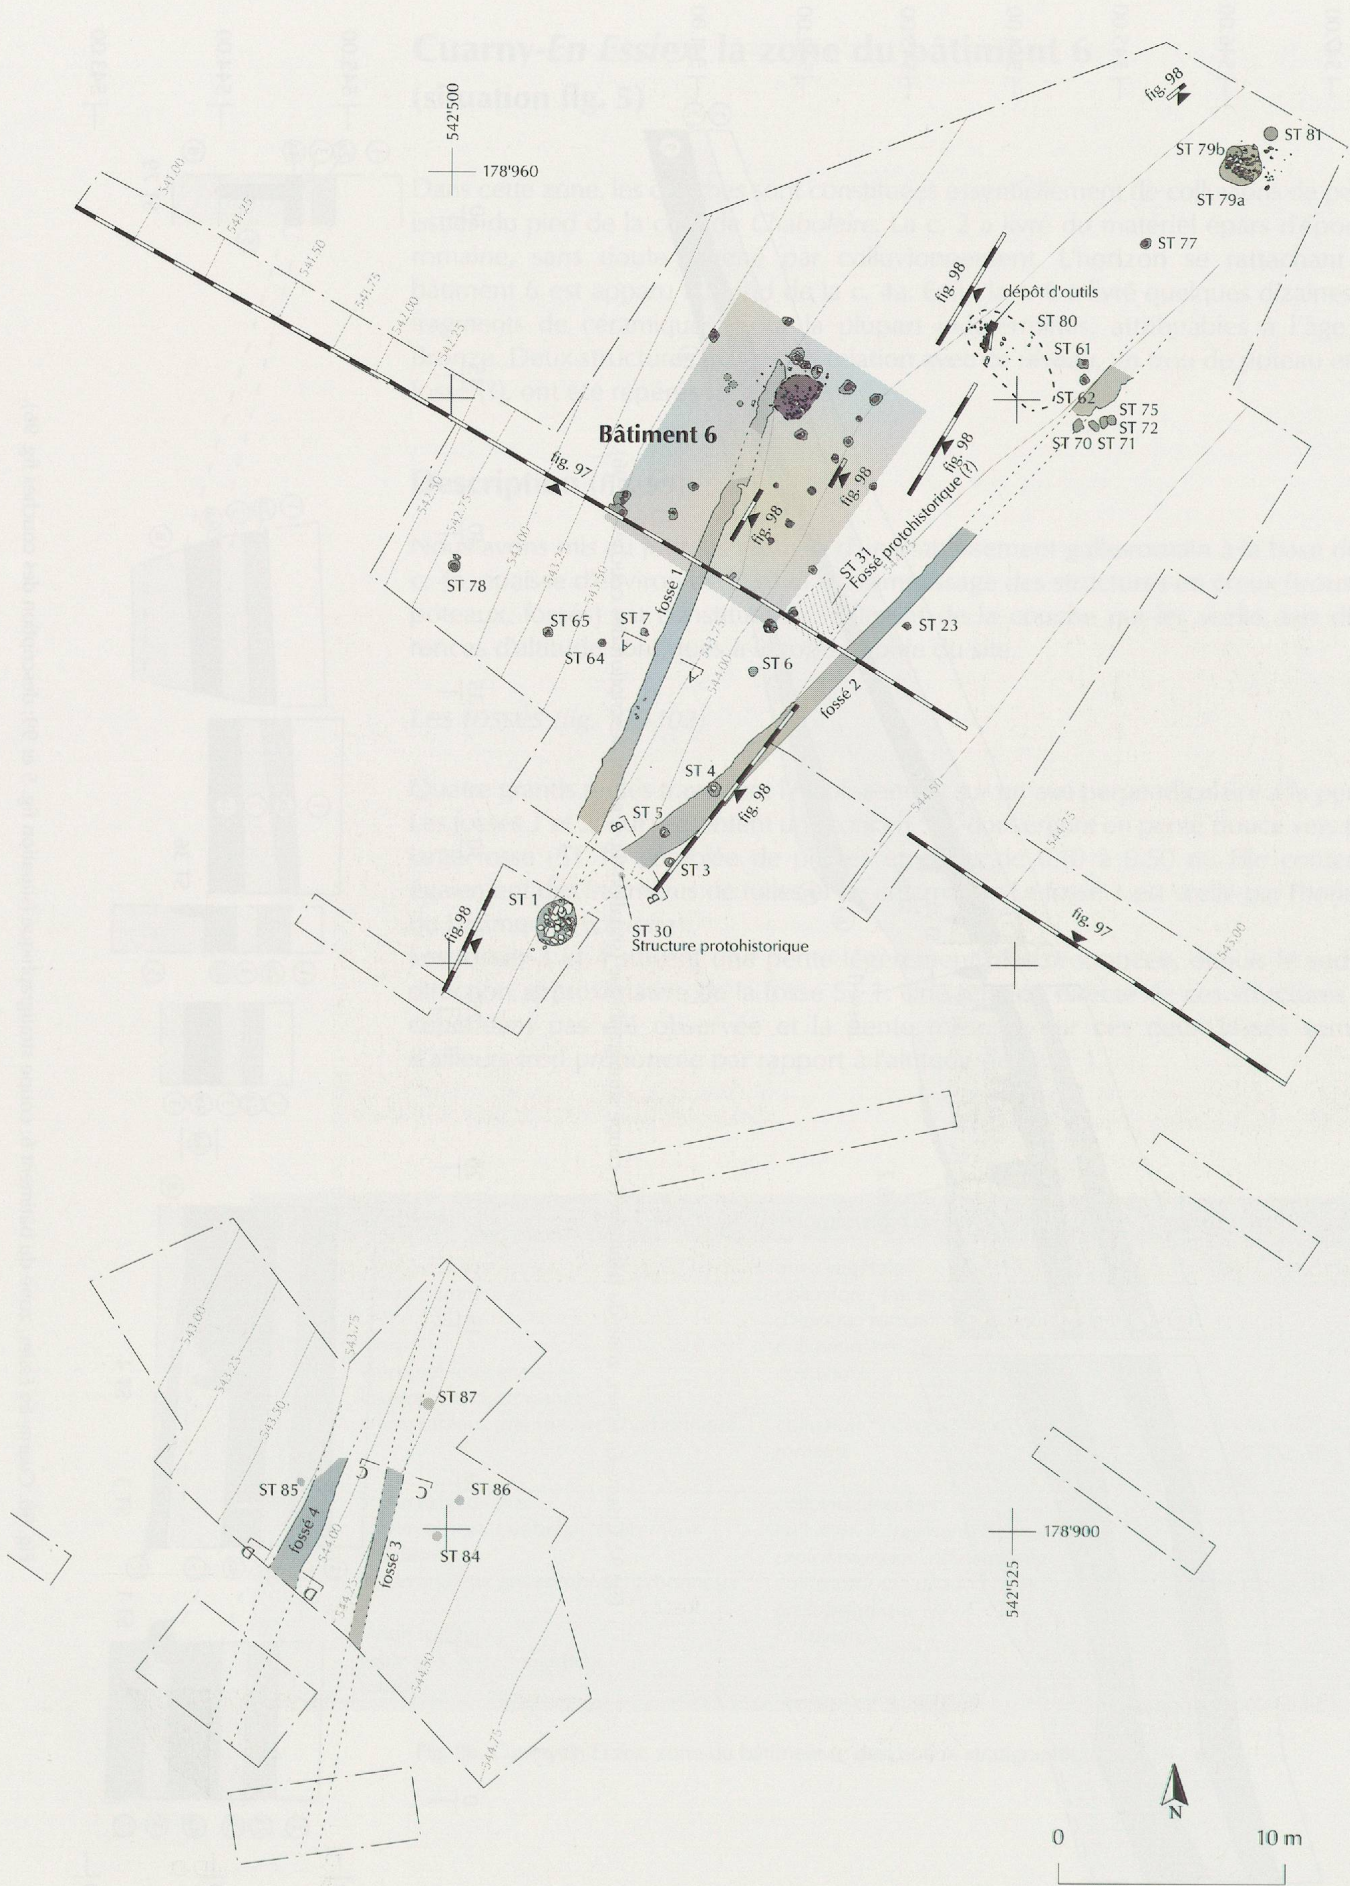
Fig. 99. Cuarny-En Essiex, zone du bâtiment 6 (II^e-III^e s. ap. J.-C.).

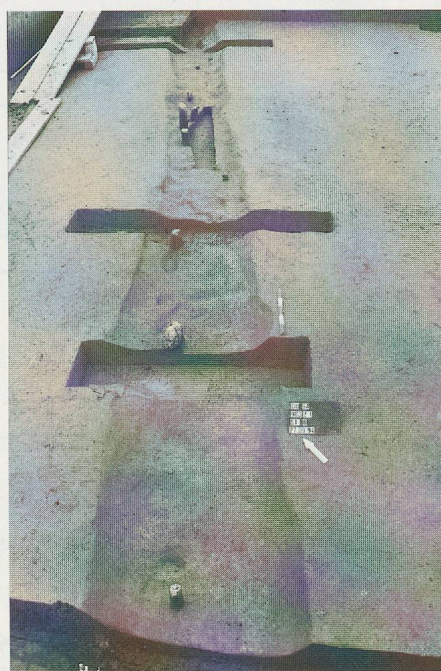
Fig. 100. Cuarny-En Essiex, zone du bâtiment 6: le fossé 1.

Les fossés n'ont pas pu être datés précisément. Le fossé 2 borde en amont le bâtiment 6 et pourrait être contemporain de cet ensemble. Le fossé 1 quant à lui est scellé par le niveau d'occupation du bâtiment 6, et il est clairement antérieur. Ils peuvent être interprétés comme des fossés drainants, aboutissant à un puits d'infiltration (la fosse ST 1)⁴⁴. Ces aménagements étaient manifestement destinés à préserver l'établissement des excès d'eau amenés sur la pente. Le puits d'infiltration a pu fonctionner avec plusieurs établissements successifs. Le fossé 1 suggère en effet l'existence d'une première installation non conservée en aval.

La différence d'altitude entre le fond de la ST 1 et les fossés est minime (0.36 m/fossé 2, 0.16 m/fossé 1). Le puits d'infiltration a donc une capacité limitée. Cependant la faible pente des fossés indique que les excès d'eau pouvaient s'infiltrer dans la couche sableuse sous-jacente (c. 5), avant d'aboutir au puits, qui ne servait sans doute qu'à évacuer le trop-plein. Par ailleurs, un simple calcul des surfaces d'infiltration, en tenant compte de la non-contemporanéité des deux fossés, montre que le puits représente tout de même une part non négligeable de la capacité d'absorption de l'aménagement (16.6 %). De plus, son comblement de pierres en accroissait l'efficacité.

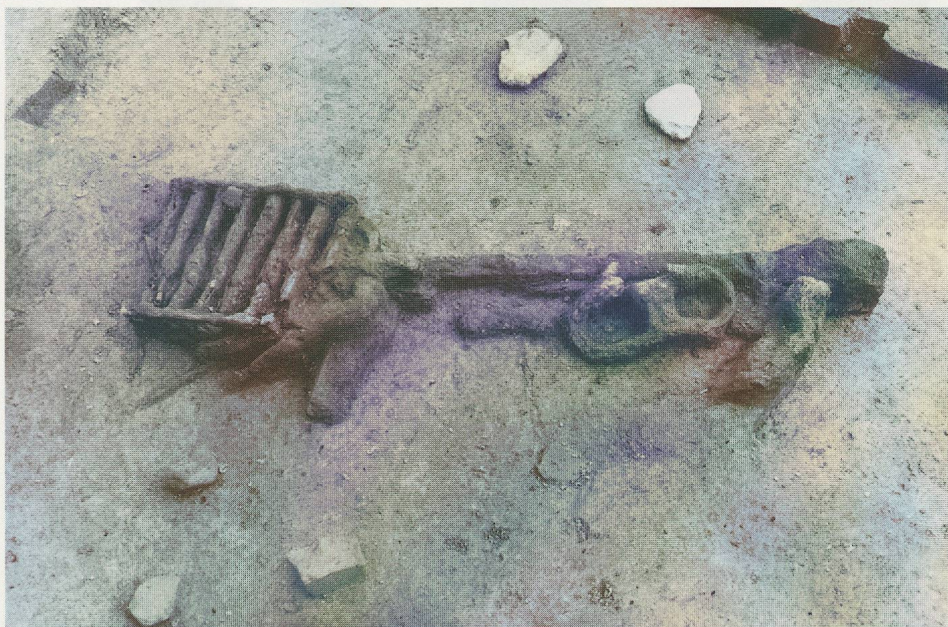
Fig. 107. Cuarny-En Essieux, zone du bâtiment 6: le dépôt d'outils en fer.

Le dépôt d'objets découvert dans la fosse ST 80, à proximité du bâtiment 6 (cf. *supra*), est composé de huit pièces entières. Les objets, tous en fer, étaient posés soigneusement les uns sur les autres et côte à côte, dans un espace réduit (fig. 107-108). L'extrémité de la barre (n° 152) était recouverte de la fourche (n° 147) et de la grille de cuisson (n° 150). Le long de la barre en fer et parallèlement à celle-ci, se trouvaient le ciseau (n° 149) et le coutre (n° 146), ces deux dernières pièces étant recouvertes par les entraves (n° 151). La houe et la hache (n° 145 et 148) étaient placées à chaque extrémité de ce dernier ensemble. Bien qu'aucune trace de contenant n'ait été découverte, on peut supposer, d'après l'agencement des pièces, qu'elles ont été préalablement mises dans un coffre ou plus vraisemblablement dans un sac avant d'être déposées dans la fosse ST 80.

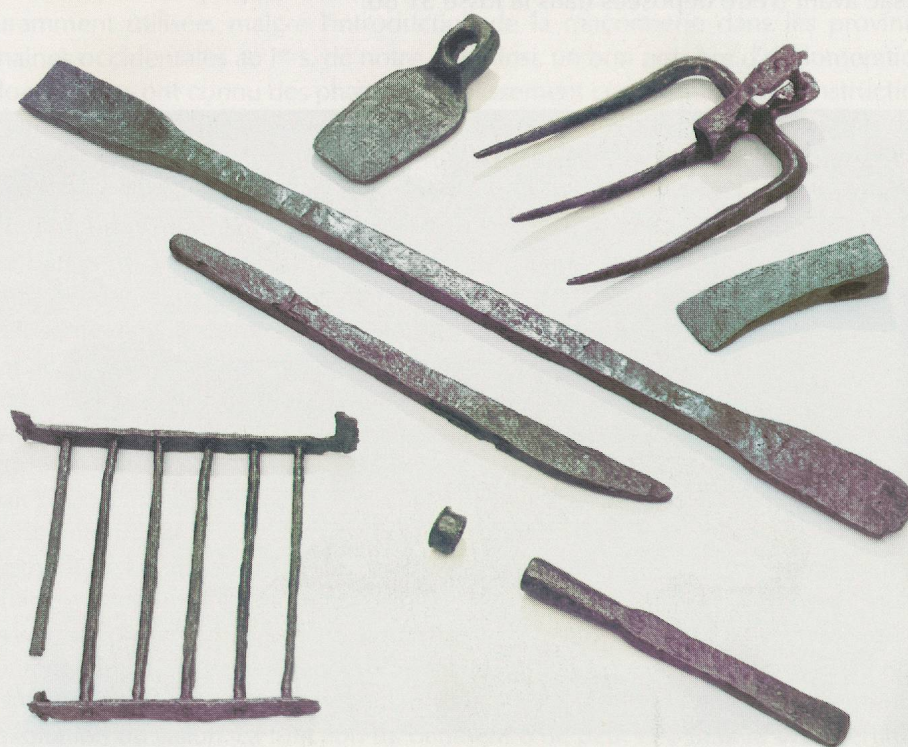
Fig. 109. Les outils du dépôt
(Photo: Fibbi-Aeppli, Grandson).

La composition de cet ensemble est à première vue quelque peu hétérogène. En effet, nos pièces peuvent se ranger dans différentes catégories fonctionnelles. Plusieurs outils se rapportent au travail de la terre. La houe, instrument aratoire manuel, est utilisée pour divers travaux dans les champs, tels qu'émotter la terre, recouvrir les sillons après les semailles ou sarcler un terrain⁵⁰. Le coutre, également un instrument aratoire, est employé pour fendre la terre avant le passage de l'araire⁵¹, et la fourche est utilisée aussi bien aux champs pour faire les foins, que dans les écuries pour nettoyer les litières du bétail. On peut relever que le coutre est attesté actuellement surtout en Grande-Bretagne, où une vingtaine de pièces ont été mises au jour, la plupart provenant de dépôts tardifs⁵². Quelques pièces ont été découvertes en Allemagne, en Autriche et en Hongrie. En Suisse, un seul exemplaire est actuellement publié⁵³.

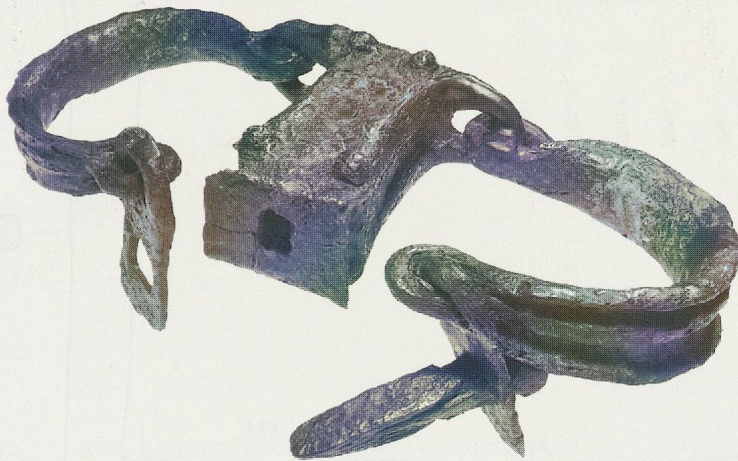
Fig. 110. Les entraves (cat. n° 151) provenant du dépôt (Photo: Fibbi-Aeppli, Grandson).

⁵⁸ Les entraves, la grille de cuisson et la fourche étaient en fragments lors de la découverte.

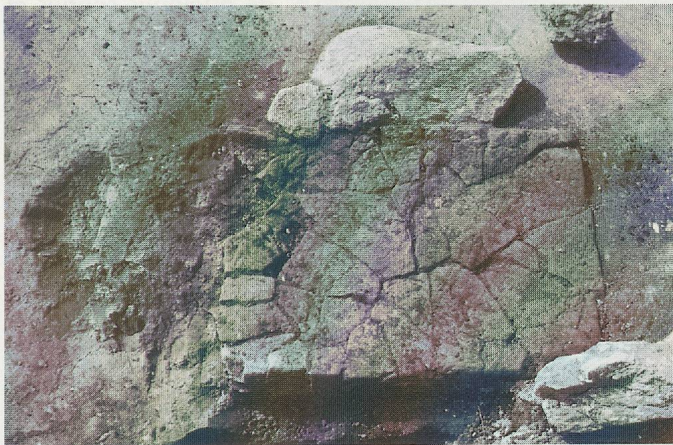
Fig. 120. Cuarny-En Essieux, la dalle de terre cuite du foyer ST 1.

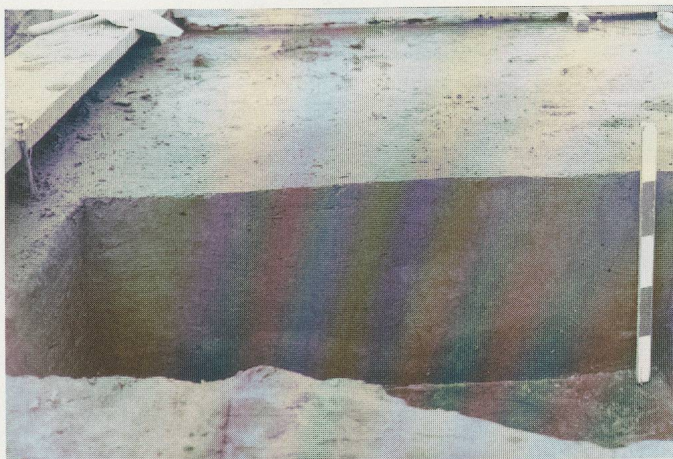
Fig. 121. Cuarny-En Essieux, le trou de poteau ST 7.

Seuls deux trous de poteaux ont été retrouvés (ST 4 et 7). La ST 7 (fig. 121) présente les contours d'un pilier de section carrée aux dimensions imposantes (0.30 x 0.30 m, prof. 0.30 m). Un peu plus au nord sont apparues deux tranchées (tranchées de fondations ou fossés ?), les ST 8 et 10. Leur mauvais état de conservation témoigne d'une forte érosion. Le fossé ST 9, orienté nord-est/sud-ouest borde le site en contrebas.
