Artikel: Châteaux, donjons et grandes tours dans les Etats de Savoie (1230-

1330) : un modèle: le château d'Yverdon : le Moyen Âge: genèse et

Autor: Raemy, Daniel de / Pradervand, Brigitte / Grote, Michèle

# Les guerres de Bourgogne, reconstruction du château d'Yverdon (1484-1509)

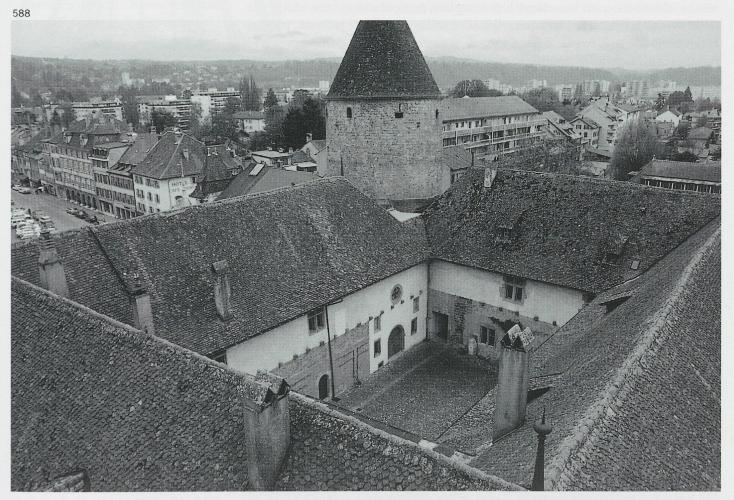
588. Château d'Yverdon, vue sur la cour intérieure, en direction du sud. Même si les travaux ont été très étalés dans le temps et n'ont pas été terminés par les Savoie, le château n'est pas seulement sommairement réparé et entretenu mais véritablement agrandi. Sa surface habitable est portée au double par la construction d'un étage supplémentaire sur les quatre corps de logis. Les murs intérieurs ont désormais la même hauteur que les courtines. Un toit en bâtière recouvert de tuiles va alors remplacer les couvertures de tavillons en appentis. La façade occidentale de la chapelle est reculée à l'alignement de la façade du corps de bâtiment oriental. La charpente de l'aula est la première à être dressée, durant l'été 1485, celle de la grande tour, la dernière, durant la belle saison de 1509. Etat en 1993, avant la réfection des toitures. (D. de Raemy).

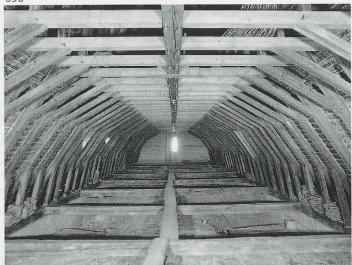
**597.** Château d'Yverdon, section d'un tirant, 0,18 m x 0,25 m. Les tirants des trois charpentes médiévales conservées présentent tous la même section. Comme ils forment les solives du plafond des pièces situées en dessous, ils sont ornés de la même moulure – un arc de cercle inscrit dans un grain d'orge – gravée de chaque côté des arêtes inférieures. Ech.: 1:5. (F. Wadsack)

une coque de navire retournée. Sur leur intrados, les tirants formant la base de la charpente ont tous été ornés d'une mouluration d'esprit encore gothique (fig. 597), qui témoigne que les plafonds auraient dû recevoir un décor au moment de l'aménagement des pièces de l'étage.

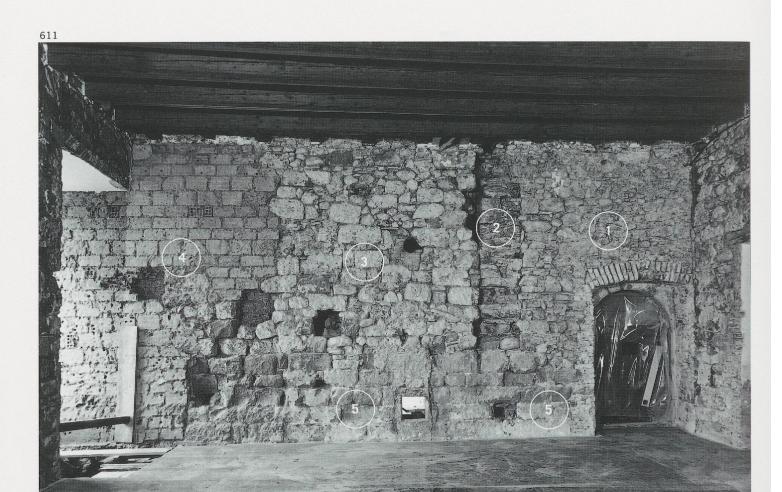
611. Mur sud de la chapelle, vu de l'espace [223]. Etat en 1981. On y observe de droite à gauche: 1. Une partie du fragment de la façade de l'aile sud construite en 1497. Dans celui-ci les Bernois ont aménagé une porte en plein cintre en 1536-1539, dont on voit l'arrière-couverte. Puis, posés sur l'appareil de molasse original du XIIIe siècle: 2. La tête du mur oriental de l'aile sud construit vers 1489 sans doute. 3. La portion de mur construit jusqu'à la courtine vers 1503 pour recevoir la charpente de l'aile orientale. 4. La modification en briques nécessaire à la création de la fenêtre de 1903. On notera encore la bouche de l'alimentation du grand « poêle économique » installé en 1832 pour le chauffage de la salle de lecture de la bibliothèque. Le plafond à solives de 1503 a été supprimé dans ce secteur pour l'actuel lambris à deux pans, restitution arbitraire, lors du chantier de 1982. 5. Le mur goutterot sud original de la chapelle en bel appareil de molasse. (Fibbi-Aeppli)

■ Le corps de logis sud — En 1495, l'aile sud est exhaussée. Sa façade sur cour vient s'appuyer contre la tête de la maçonnerie de l'aula qui en formait l'amorce 1180. Elle n'est pas édifiée sur toute la longueur de la cour mais seulement jusqu'à la hauteur du mur oriental définissant l'ancienne camera domini, à son angle est; là elle forme soit tête d'attente, soit chaîne d'angle avec le mur oriental. Elle était ajourée de deux baies à croisée de pierre; leur position, décalée vers l'ouest, tient encore compte de la chapelle allongée qu'on pensait alors reconstruire comme avant. L'une et l'autre, n'ayant conservé que leur linteau à accolade, ont pratiquement été entièrement reconstituées en 1977 (fig. 610). Le mur oriental de l'ancienne camera domini, lui, n'a pas été immédiatement reconstruit, il faudra attendre les travaux de 1536–1539. En revanche, on bâtit la façade orientale de l'aile sud donnant sur la cour de la grande tour. Celle-ci doit en effet recevoir la croupe de la charpente. Remplacée par le mur Hennebique de 1903, elle n'a conservé que la tête d'attente, installée sur le mur goutterot sud de la chapelle (fig. 611, n° 2). Ne sachant ce

Le mur forme également la nouvelle façade de la chapelle, raccourcie donc, posée sur le mur du cellier<sup>1182</sup>. Celle-ci, en revanche, présente surtout des pierres de molasse et de tuf de récupération. Ce changement d'appareil par rapport à celui situé immédiatement au nord ne paraît pas signifier deux chantiers éloignés dans le temps, car les liants sont semblables 1183. La façade de la chapelle (fig. 614) – de 1503 environ – a conservé la moitié inférieure de l'oculus qui a été récupéré de la façade primitive et la seule base des piédroits du portail. Celui-ci a été reconstitué en 1903 par le prolongement de la moulure donnée par les bases, à savoir un tore inscrit dans une gorge d'un côté et s'amolissant en doucine de l'autre («tore-gorge»). Ce type de profil (fig. 615), tardif, tend à montrer que l'encadrement du portail primitif n'a pas été récupéré 1184. Les deux percements rectangulaires en molasse à fort chanfrein sont liés à la maçonnerie et peuvent donc être considérés comme contemporains de la baie à croisée voisine 1185. Dans la courtine même, la grande baie est alors obturée et le pignon supprimé afin de préparer l'arase pour la nouvelle charpente. Si le mur nord de la chapelle ne se prolonge pas dans l'étage, celui du sud est exhaussé pour recevoir la croupe de la charpente orientale, mais pas avant 1503 sans doute. Il s'étend de la courtine à la tête du mur oriental du corps de logis sud dressé vers 1489 (cf. fig. 611, n° 3)<sup>1186</sup>.
