- Zeitschrift:** Cahiers d'archéologie romande
- Herausgeber:** Bibliothèque Historique Vaudoise
- Band:** 98 (2004)
- Artikel:** Châteaux, donjons et grandes tours dans les Etats de Savoie (1230-1330) : un modèle: le château d'Yverdon : le Moyen Âge: genèse et création
- Autor:** Raemy, Daniel de / Pradervand, Brigitte / Grote, Michèle
- Kapitel:** Les guerres de Bourgogne, reconstruction du château d'Yverdon (1484 - 1509)
- DOI:** <https://doi.org/10.5169/seals-836054>

# Les guerres de Bourgogne, reconstruction du château d'Yverdon (1484–1509)

Les guerres de Bourgogne ont porté gravement atteinte au château, qui a été incendié et en partie démantelé. Il a fallu le reconstruire. Les travaux, qui se sont échelonnés de 1484 à 1509, ont considérablement changé l'aspect de l'édifice puisque ses corps de logis ont tous été surélevés d'un étage. Il faut insister sur l'importance de cette intervention de la fin du Moyen Âge, en donnant succinctement le contexte historique et architectural dans lequel cette intervention s'est située. Elle a conféré la silhouette caractéristique et actuelle à l'édifice, ce qui permet, par la négative en quelque sorte, de mieux appréhender encore l'édific

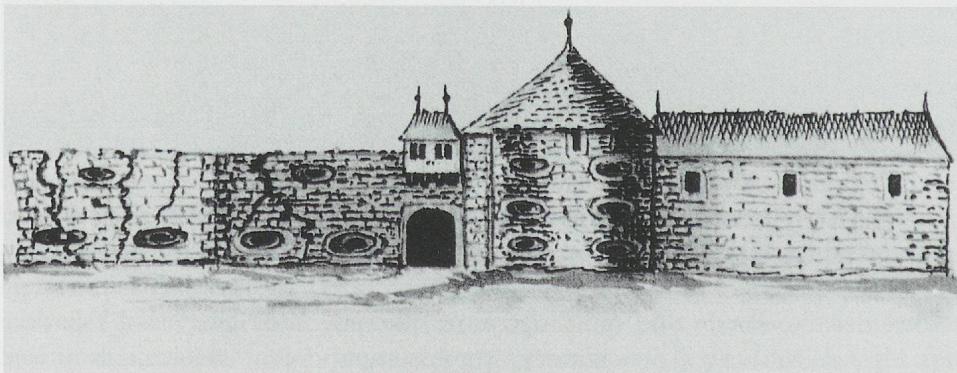
589

589. Yverdon, côté oriental du boulevard de 1513-1515, avec la porte des Moulins, surmontée d'une bretèche défensive, relevé par l'ingénieur Johannes Willading en 1671. Sa toiture et ses éléments charpentés avaient alors disparu. (AEB, Atlas 7/69, détail)

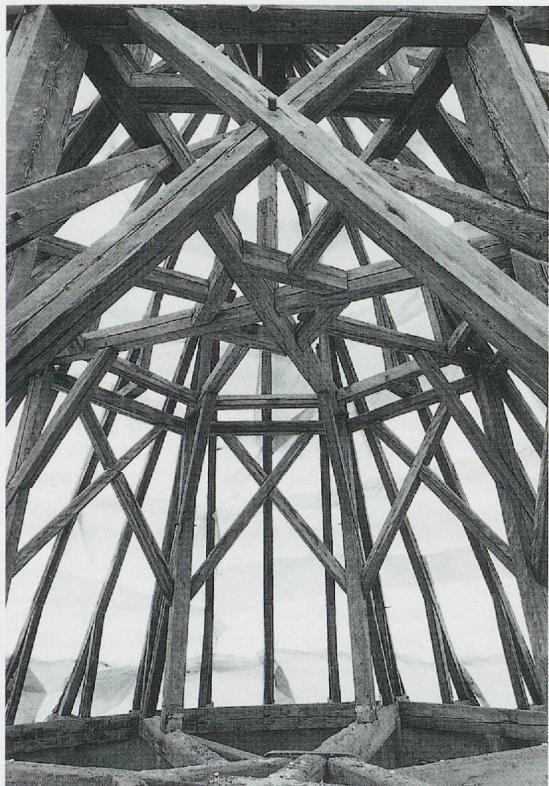
591

591. Château d'Yverdon, charpente de la tour nord, 1484, avant la pose d'une nouvelle couverture. Vue entre les deux enrayures inférieures. L'enrayure supérieure est posée sur des sortes d'arbalétriers de forte section reliés entre eux par des pannes formant une pyramide tronquée à 8 faces, contreventée sur chacune d'elles par une croix de Saint-André. Les chevrons recevant la couverture partent de blocs tenus par les goussets formant l'octogone de la première enrayure et s'appuient sur des blocs partant de la seconde enrayure et reposant sur les pannes de la pyramide. De la seconde, les chevrons encore soutenus par des jambettes convergent vers un poinçon central. Hauteur totale sans compter l'épi de faîtage 9 m; pente du toit 60°. Etat lors de la réfection de la couverture en 1994. (Fibbi-Aeppli)

La réfection de la *tour nord* n'est pas documentée par les archives (fig. 591); on sait seulement qu'elle est sous toit avant 1495-1496, année où l'on consolide le plancher par lequel s'était échappé Jean de Saint-Cierges, le vice-châtelain emprisonné. En fait, on y est intervenu juste avant la réfection de l'*aula*, puisque l'analyse dendrochronologique situe la coupe des bois entre l'automne-hiver 1481-1482 et 1483-1484<sup>1160</sup>. La charpente a donc dû être levée durant le printemps ou l'été 1484.

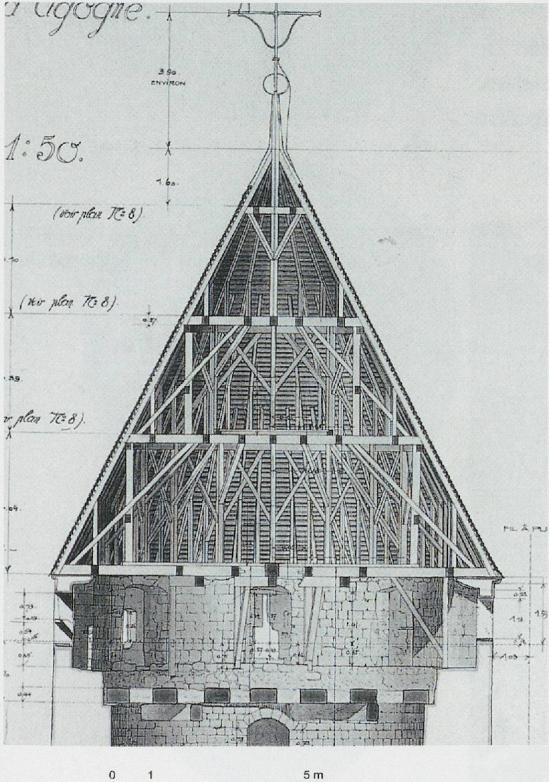
592

592. Otto Schmid, «Château d'Yverdon, coupe en travers de la tour de la Cigogne», original à l'échelle 1:50, Veytaux-Chillon, novembre 1913. Détail montrant la charpente de 1509. La charpente compte quatre enrayures. À la différence des tours secondaires, ces enrayures ne sont pas soutenues par un système de sous-arbalétriers mais par des poteaux verticaux contreventés par des croix de Saint-André formant un prisme à 16 côtés entre la première et la deuxième enrayure, passant à 8 entre la deuxième et la troisième, pour être remplacé par un poinçon partant du centre de la troisième et se prolongeant en épi de faîtage. Hauteur totale, non compris ce dernier, 12,5 m; pente de la couverture 65°. (AFMH, 151582)

La charpente de la grande tour reste d'une qualité exceptionnelle (fig. 592). Le réseau horizontal serré de fortes poutres qui constitue la première enrayure repose sur le parapet du chemin de ronde. Elle doit supporter, par l'intermédiaire d'un système de poteaux, les trois enrayures supérieures (fig. 593, 594). Contre celles-ci viennent s'appuyer des chevrons mesurant plus de 13 m de longueur, soutenus à tous les niveaux par des jambettes. Divers bras et aisseliers assurent le contreventement. Cette charpente a été régie par le même principe constructif que celles des tours. Elle a été la dernière à être levée, au cours de l'été 1509, puisqu'elle est formée de bois abattus en automne-hiver 1508-1509<sup>1161</sup>.

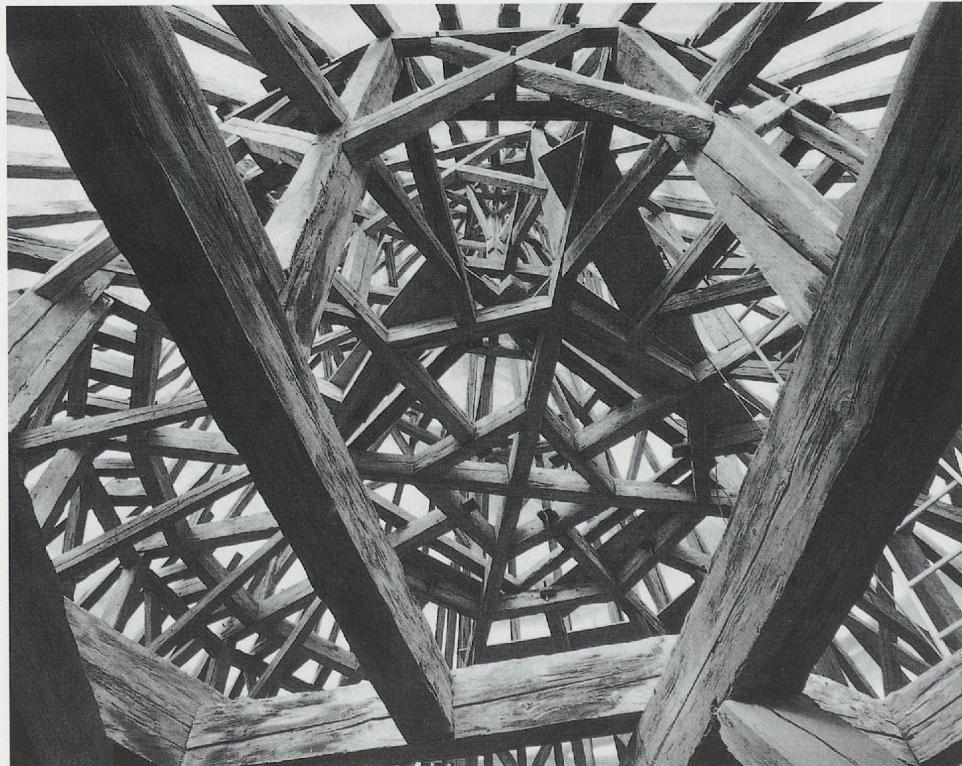
593

**593.** Château d'Yverdon, grande tour, vue sur la deuxième enrayure de la charpente. (Fibbi-Aeppli)

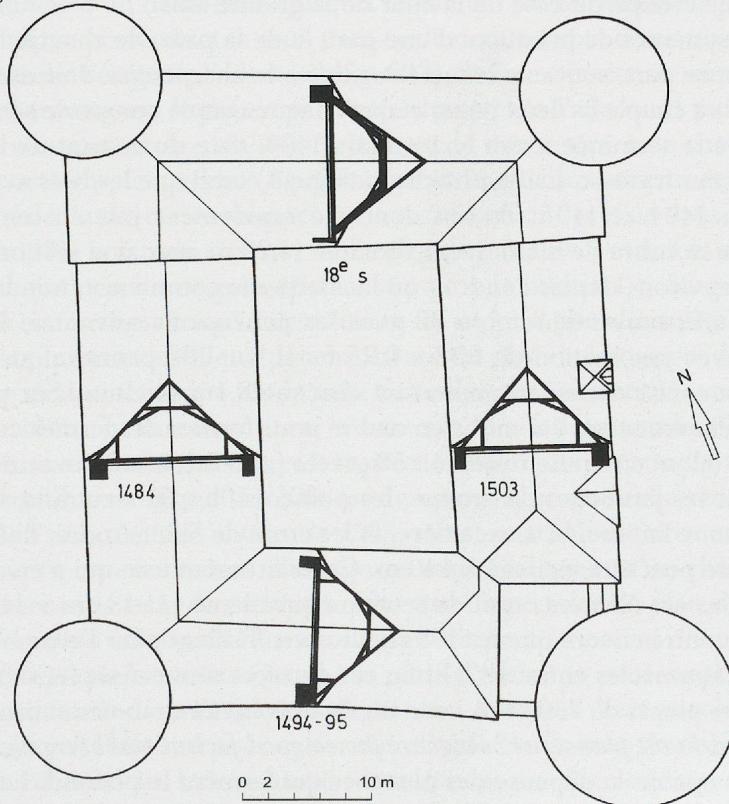
595

**595.** Relevé schématique des charpentes des quatre corps de logis. Les trois charpentes médiévales adoptent le système du chevron portant ferme alors que la charpente de 1788 comporte des fermes à arbalétrier et faux-entraits.

■ **Les charpentes des corps de logis** – Les charpentes des corps de logis, quant à elles, sont réalisées par étapes (fig. 595). On commence par celle de l'aile occidentale en 1485. Si celles qui recouvraient l'aile nord et les extrémités voisines des ailes ouest et est ont été changées en 1786, les autres, encore conservées, restent aujourd'hui, avec celles des tours, le plus spectaculaire témoin des importants travaux qui ont touché le château à la fin du régime savoyard. Peu d'exemples de cette ancienneté existent en Suisse romande. La charpente de l'église Saint-Laurent d'Estavayer (début XVI<sup>e</sup> siècle?) et celle réalisée en 1497-1499 sur la nef de l'église Saint-Étienne de Moudon sont du même type<sup>1162</sup> (fig. 596). Il s'agit de charpentes à chevrons-portant-ferme. Comme elles sont retenues à la base par un entrait et au 2/3 de la hauteur par un faux-entrant, chaque paire de chevrons s'assimile à une ferme. Le tout repose sur le couronnement des murs par l'intermédiaire d'une sablière. Avec celle-ci, la panne faîtière, reliée par une alternance de poinçons et de croix de Saint-André à une sous-faîtière reposant sur les faux-entraits, assurait le contreventement. Une paire de jambettes et d'aisseliers, sous les faux-entraits, renforce encore chaque ferme<sup>1163</sup>. Leur succession forme une charpente aux proportions harmonieuses et sans lourdeur, qui apparaît comme

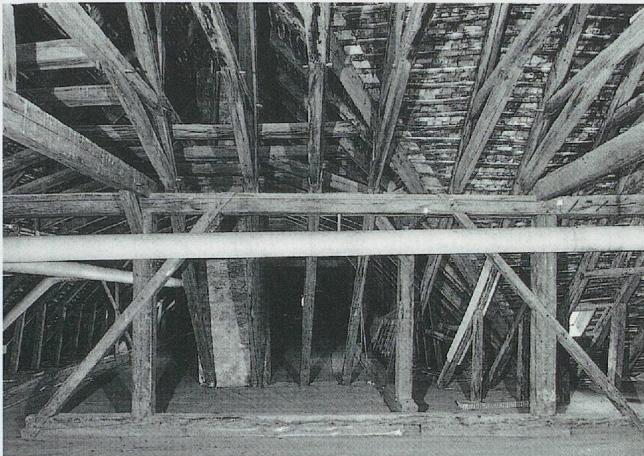
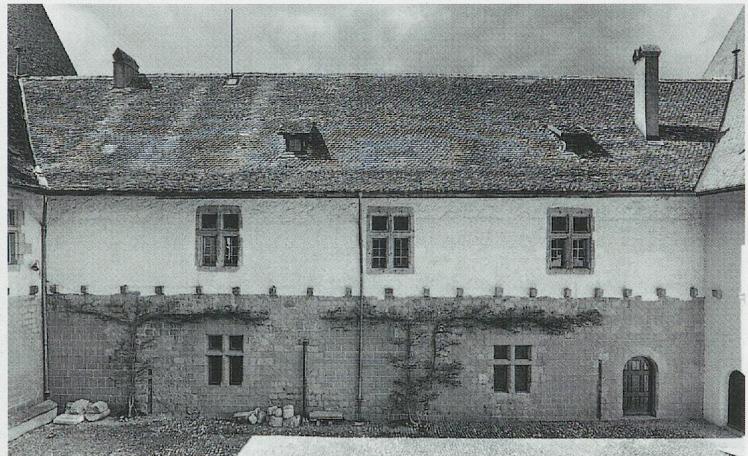
598. Château d'Yverdon, charpente de l'aile ouest, 1484-1485, vue vers le sud. C'est la première à avoir été reconstruite après les guerres de Bourgogne, sous la direction du charpentier Mermet Bonvespres. Les jambettes reposent directement

sur les tirants, formant plafond à solives moulurées pour les salles situées au-dessous. Chaque pièce de bois est gravée d'une marque inspirée de la numérotation romaine (plan 41). En 1670, chacun des versants de la charpente a été renforcé par une série de poteaux posés sur une sablière et soutenant une panne, cette dernière soulagée encore par des décharges. À la hauteur de chaque poteau, ces deux supports sont rendus solidaires par une poutre qui dédoublent en quelque sorte le faux-entrant de la charpente originale. Le plancher est encore celui de 1789, destiné à bien protéger les greniers que LL.EE. avaient installés au-dessous dès 1536. Etat en 1981. (Fibbi-Aeppli)

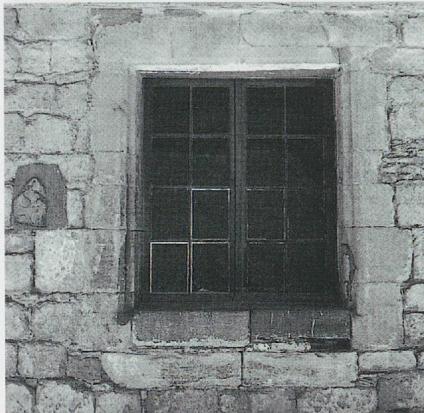
605

605. Château d'Yverdon, façade sur cour du corps de logis ouest, rez-de-chaussée, parties originales subsistant en 1956 de la baie nord. L'existence de la traverse n'est pas prouvée. (P. Margot)

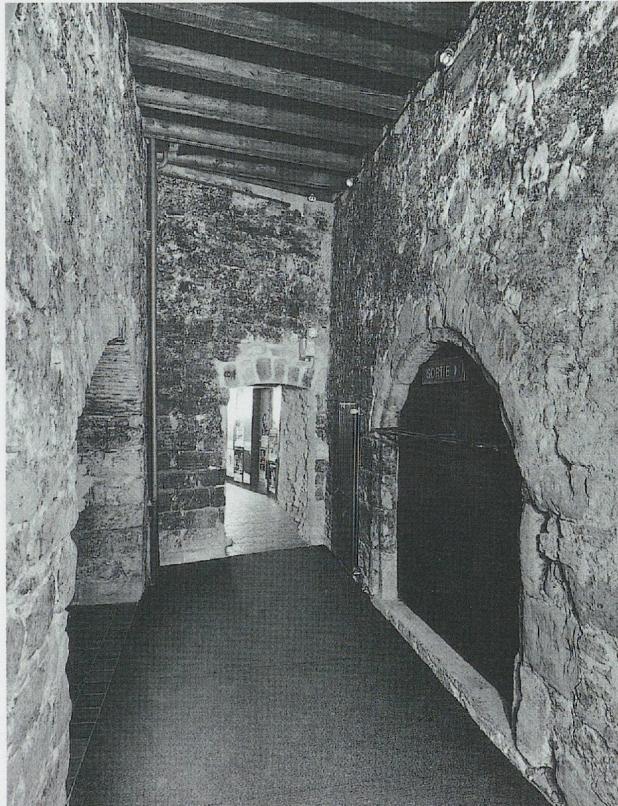
609

**609.** Château d'Yverdon, niveau des celliers [004]; à droite, mur oriental de l'aile nord, reconstruit en 1499-1500; au fond, mur de soutènement de la cour intérieure, 1260-1265; à gauche, mur de 1536-1539. Cet espace a été le seul que LL.EE., peut-être pour des raisons défensives, n'a pas jugé utile de voûter. Etat en 1989. (Fibbi-Aeppli)

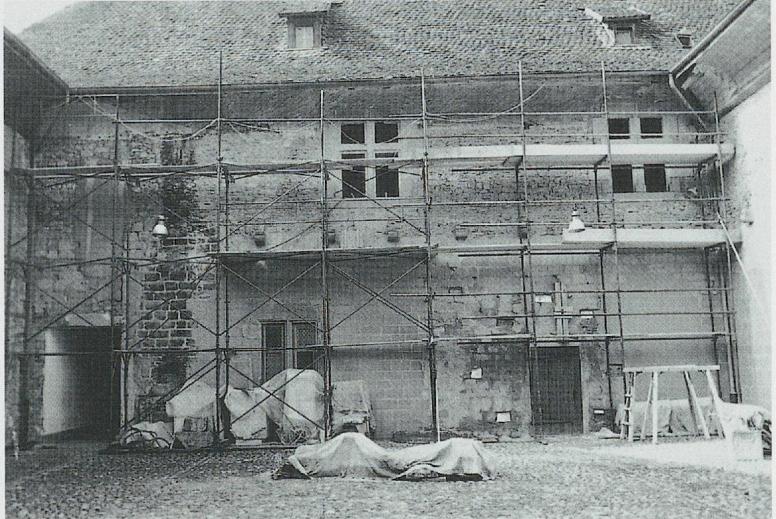
610

**610.** Façade de l'aile sud lors des travaux de restauration de l'étage en 1977. Les deux fenêtres à croisée de pierre ont été restituées d'après leur linteau orné d'accouplements qui avait été conservé. (P. Margot)

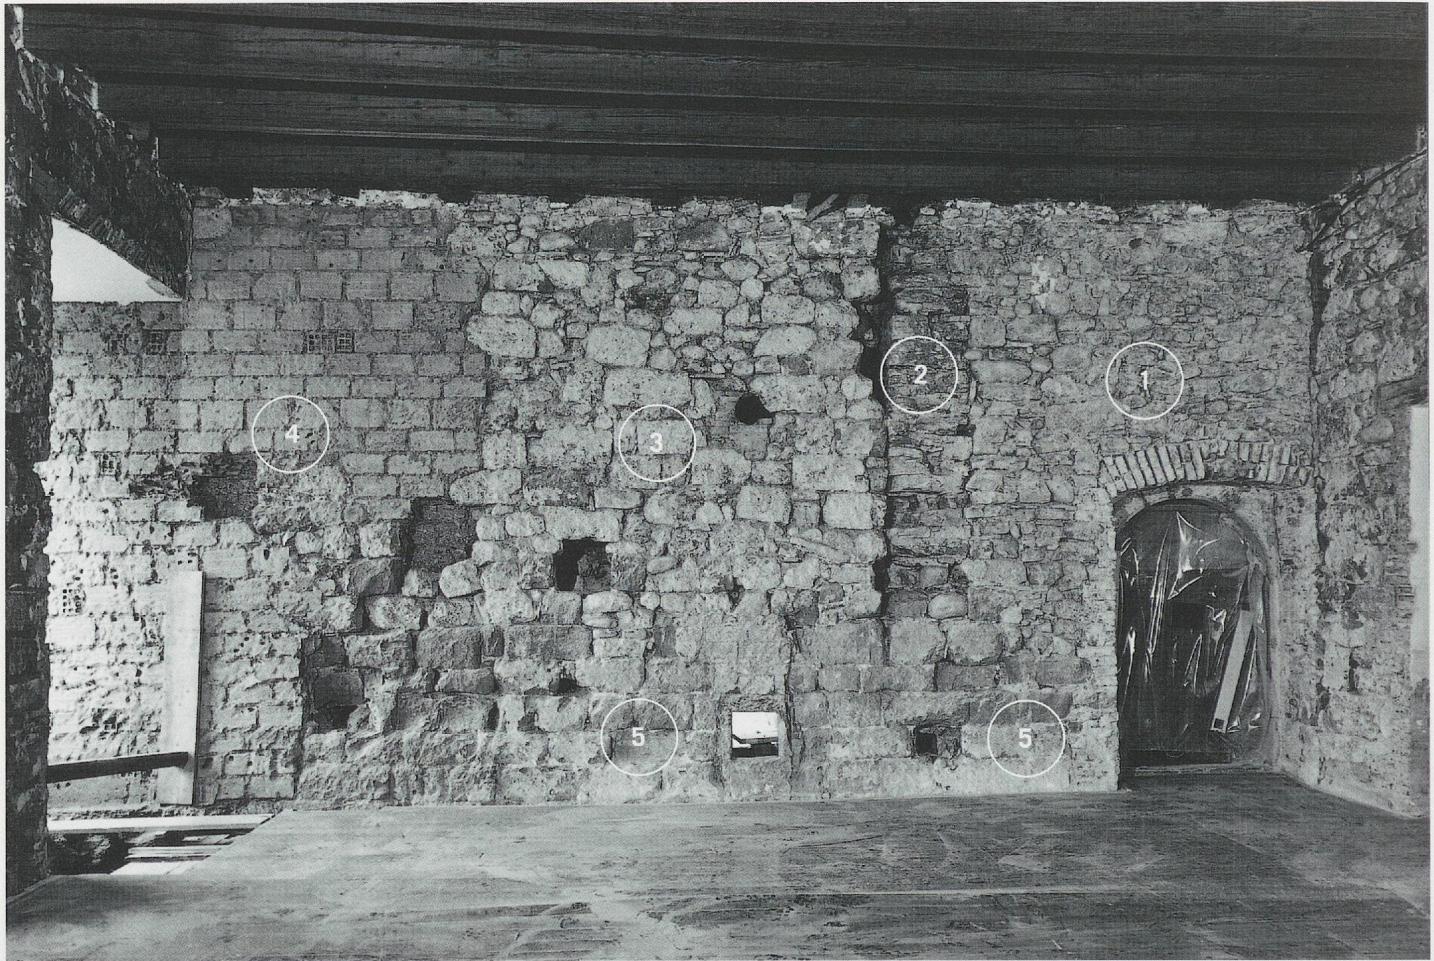
611

**611.** Mur sud de la chapelle, vu de l'espace [223]. Etat en 1981. On y observe de droite à gauche: 1. Une partie du fragment de la façade de l'aile sud construite en 1497. Dans celui-ci les Bernois ont aménagé une porte en plein cintre en 1536-1539, dont on voit l'arrière-couverte. Puis, posés sur l'appareil de molasse original du XIII<sup>e</sup> siècle: 2. La tête du mur oriental de l'aile sud construit vers 1489 sans doute. 3. La portion de mur construit jusqu'à la courtille vers 1503 pour recevoir la charpente de l'aile orientale. 4. La modification en briques nécessaire à la création de la fenêtre de 1903. On notera encore la bouche de l'alimentation du grand « poêle économique » installé en 1832 pour le chauffage de la salle de lecture de la bibliothèque. Le plafond à solives de 1503 a été supprimé dans ce secteur pour l'actuel lambris à deux pans, restitution arbitraire, lors du chantier de 1982. 5. Le mur goutterot sud original de la chapelle en bel appareil de molasse. (Fibbi-Aeppli)

■ **Le corps de logis sud** – En 1495, l'aile sud est exhaussée. Sa façade sur cour vient s'appuyer contre la tête de la maçonnerie de l'*aula* qui en formait l'amorce<sup>1180</sup>. Elle n'est pas édifiée sur toute la longueur de la cour mais seulement jusqu'à la hauteur du mur oriental définissant l'ancienne *camera domini*, à son angle est; là elle forme soit tête d'attente, soit chaîne d'angle avec le mur oriental. Elle était ajourée de deux baies à croisée de pierre; leur position, décalée vers l'ouest, tient encore compte de la chapelle allongée qu'on pensait alors reconstruire comme avant. L'une et l'autre, n'ayant conservé que leur linteau à accolade, ont pratiquement été entièrement reconstituées en 1977 (fig. 610). Le mur oriental de l'ancienne *camera domini*, lui, n'a pas été immédiatement reconstruit, il faudra attendre les travaux de 1536–1539. En revanche, on bâtit la façade orientale de l'aile sud donnant sur la cour de la grande tour. Celle-ci doit en effet recevoir la croupe de la charpente. Remplacée par le mur Hennebique de 1903, elle n'a conservé que la tête d'attente, installée sur le mur goutterot sud de la chapelle (fig. 611, n° 2). Ne sachant ce

Le mur forme également la nouvelle façade de la chapelle, raccourcie donc, posée sur le mur du cellier<sup>1182</sup>. Celle-ci, en revanche, présente surtout des pierres de molasse et de tuf de récupération. Ce changement d'appareil par rapport à celui situé immédiatement au nord ne paraît pas signifier deux chantiers éloignés dans le temps, car les liants sont semblables<sup>1183</sup>. La façade de la chapelle (fig. 614) – de 1503 environ – a conservé la moitié inférieure de l'oculus qui a été récupéré de la façade primitive et la seule base des piédroits du portail. Celui-ci a été reconstitué en 1903 par le prolongement de la moulure donnée par les bases, à savoir un tore inscrit dans une gorge d'un côté et s'amolissant en doucine de l'autre («tore-gorge»). Ce type de profil (fig. 615), tardif, tend à montrer que l'encadrement du portail primitif n'a pas été récupéré<sup>1184</sup>. Les deux percements rectangulaires en molasse à fort chanfrein sont liés à la maçonnerie et peuvent donc être considérés comme contemporains de la baie à croisée voisine<sup>1185</sup>. Dans la courtine même, la grande baie est alors obturée et le pignon supprimé afin de préparer l'arase pour la nouvelle charpente. Si le mur nord de la chapelle ne se prolonge pas dans l'étage, celui du sud est exhaussé pour recevoir la croupe de la charpente orientale, mais pas avant 1503 sans doute. Il s'étend de la courtine à la tête du mur oriental du corps de logis sud dressé vers 1489 (cf. fig. 611, n° 3)<sup>1186</sup>.

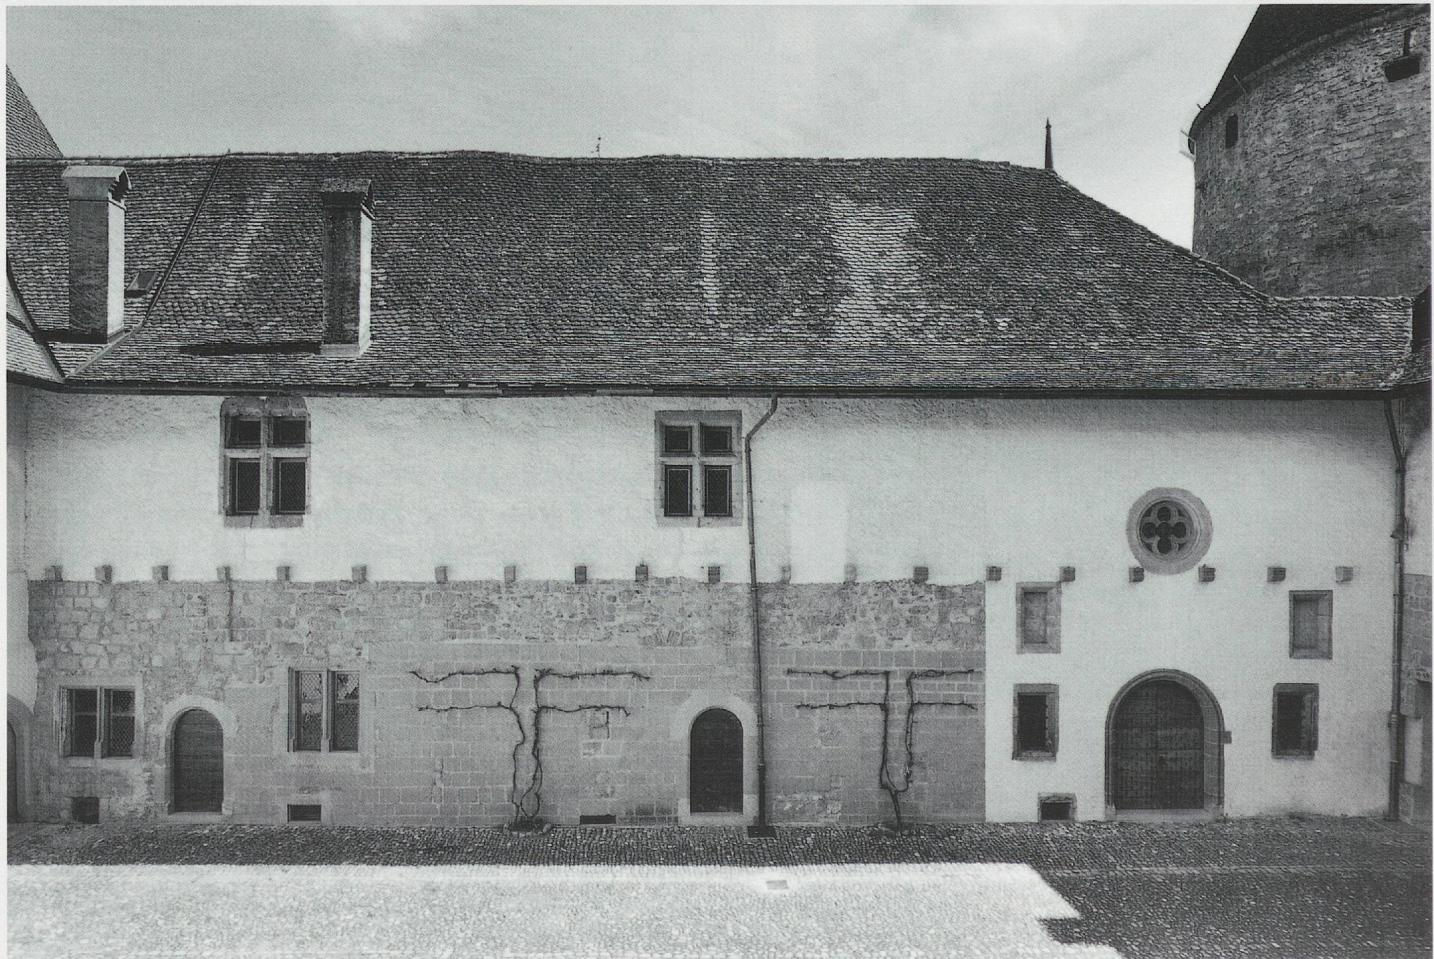
612

**612.** Château d'Yverdon, corps de logis oriental, façade sur cour. Etat en 1998. À l'exception de quelques assises en blocs de molasse attribuables à l'édification de la nouvelle *stupha* en 1389-1390, la totalité de cette façade a été reconstruite entre 1489-1490 et 1503 et encore modifiée durant la période bernoise, surtout au niveau du rez-de-chaussée. Les travaux de 1489-1503, en trois étapes, ont consisté à établir la façade de la chapelle à l'alignement du mur de l'aile orientale, complètement reconstruit sur les 3/4 de sa longueur, surélevé d'un étage et éclairé de deux baies à croisée, dont seule celle du nord est ornée d'accolades. La molasse appareillée mise en œuvre par Pierre Margot lors de la restauration de 1980 ne correspond pas aux matériaux utilisés après les guerres de Bourgogne. La porte en plein cintre près du tuyau de descente, copie de celle de gauche, est une création arbitraire de Pierre Margot (état en 1958 avant les restaurations: voir plan 12.2). (Fibbi-Aeppli)

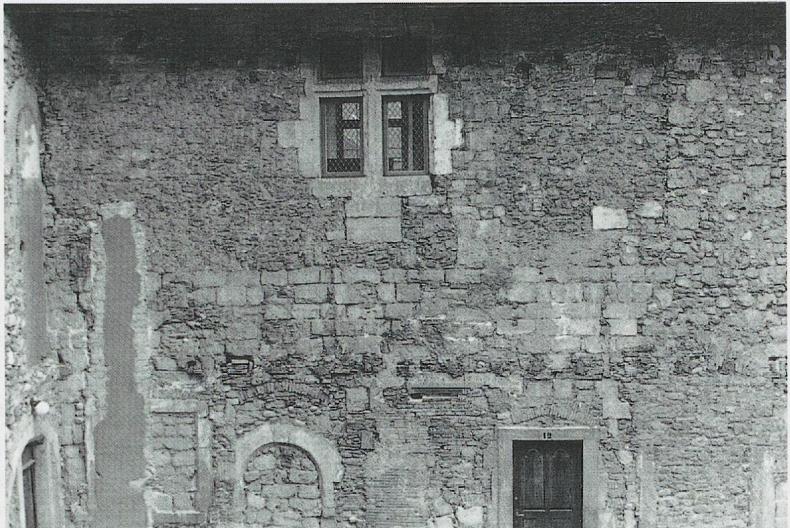
613

**613.** Château d'Yverdon, corps de logis oriental, façade sur cour, détail de l'étage, partie nord. Etat en 1979. Sur quelques assises de molasse attribuables au chantier de la nouvelle *stupha* de 1389-1390, la façade a été reconstruite à la fin du XIV<sup>e</sup> siècle. Elle présente un appareil en pierre jaune de Chamblon, de même aspect que les façades des logis nord et ouest. Elle est éclairée d'une fenêtre à croisée en accolade. La fenêtre, comme la totalité de ce pan de mur, a visiblement été dressée en deux étapes dont la limite horizontale a été observée à l'intérieur au niveau du croisillon. À droite, la césure verticale montre que la partie méridionale de la façade a été élevée plus tardivement, vers 1503, avec un matériau beaucoup plus hétérogène provenant de la démolition de l'ancienne chapelle et du mur de refend définissant la *stupha* primitive (voir plan 12.2). (P. Margot)

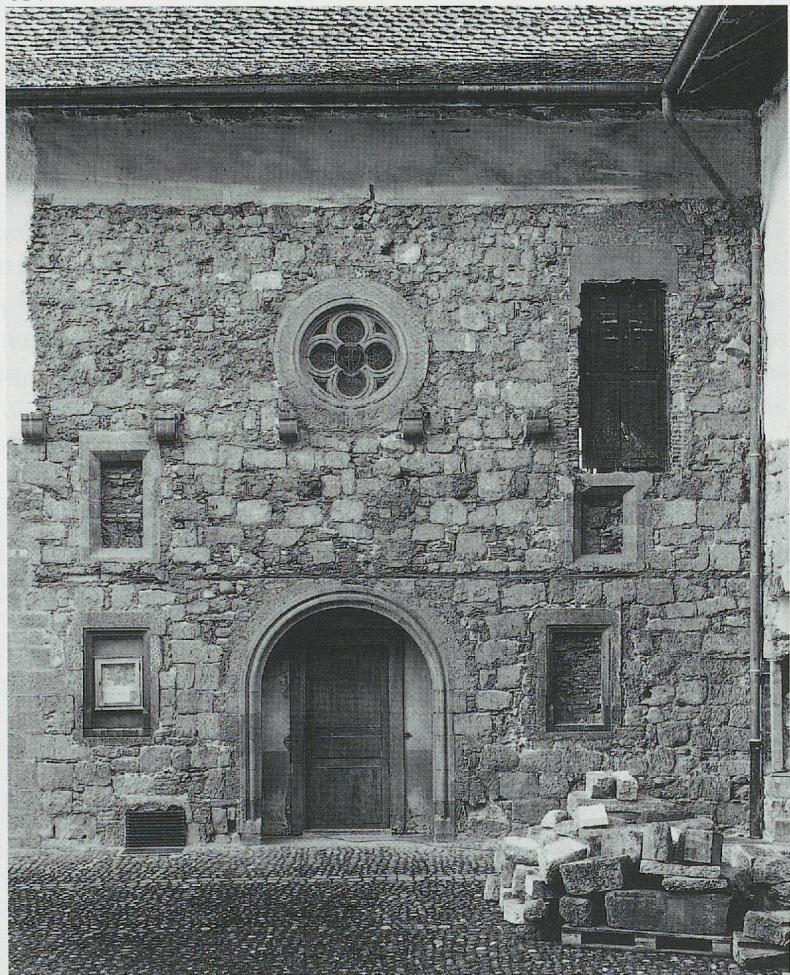
614

**614.** Château d'Yverdon, corps de logis oriental, façade sur cour de l'ancienne chapelle, avant 1503. Etat en 1981. Le parement est formé d'un matériau hétérogène (blocs de molasse, moellons, boulets de rivière) provenant de la démolition de l'ancienne chapelle, plus avancée dans la cour, et du mur de refend définissant la *stupha* primitive. (Fibbi-Aeppli)

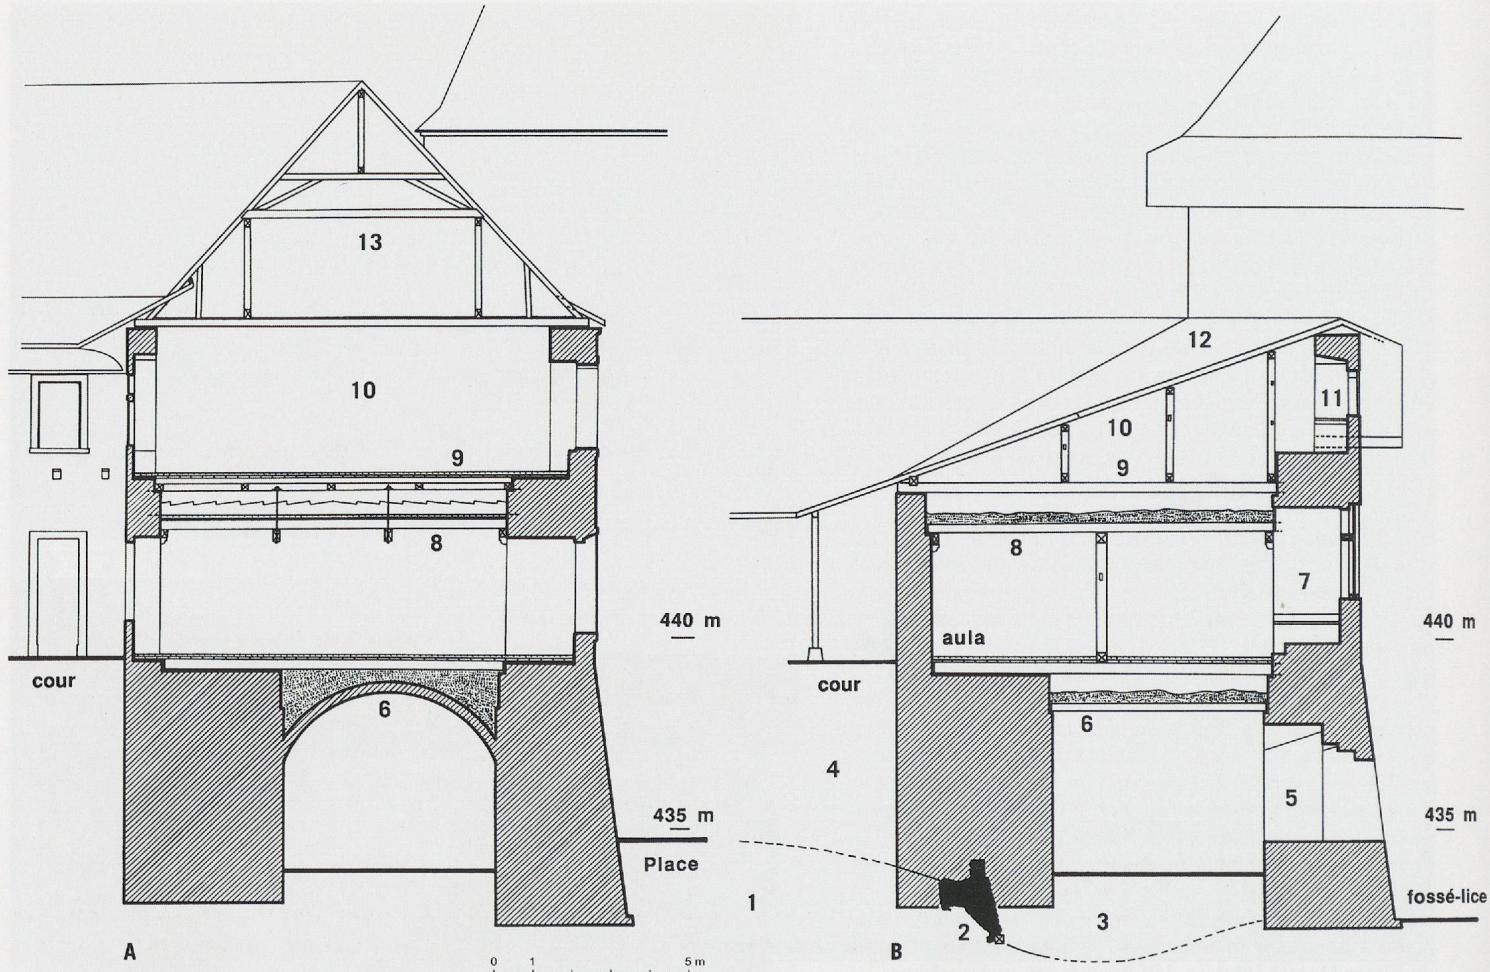
616. Château d'Yverdon. A. Coupe à travers le corps de logis ouest (*aula*), vue vers le sud. Etat en 1957. Les cloisons de corridors apparues aux XVIIIe et XIXe siècles ont volontairement été ignorées. B. Etat hypothétique avant 1484. Les structures du château primitif et les ouvertures ajourant la courtine ont été artificiellement placées dans le plan de la coupe.

1. Terrain naturel: sables et graviers compacts du cordon littoral IV. 2. Courtine occidentale du château de 1235 mise au jour à l'extrémité sud du fort massif maçonner qui l'a enveloppée et qui a supporté la façade de l'*aula* sur la cour intérieure. 3. Bras de la Thièle ayant formé fossé humide pour le château primitif, comblé en grande partie avec les matériaux de sa démolition. 4. Remblai artificiel de la cour intérieure surélevée. 5. Archère. 6A. Voûte maçonnerée de 1536–1539; 6B. Plafond terré du cellier et sol de l'*aula* couvert de terres cuites. 7. Fenêtre à coussièges et à croisée de pierre. 8A. Plafond de l'*aula* (devenue *grosser Saal* entre 1536 et 1724): solives moulurées de 1484 (détruites en 1970–1971), supportant un sol primitif en terres cuites; 8B. Plafond terré de l'*aula*, 1271–1476. 9A. Sol renforcé en 1666–1668, posé par l'intermédiaire d'un réseau de poutrelles sur de très fortes solives transversales, assemblées en «traits de Jupiter». Ces dernières soulagent également le plafond de la grande salle bernoise. Le sol supérieur a été établi à la hauteur de la base de la charpente primitive; 9B. Base de la charpente formée de 17 tirants. Il faut sans doute imaginer un support vertical à l'aplomb de la colonnade de l'*aula* pour diminuer de moitié la portée de ces poutres. 10A. Etage ajouré sur cour de baies à croisée de pierre, destiné à l'habitation après la reconstruction de 1484, mais ensuite utilisé comme greniers sous le régime bernois (1536–1798). Le chemin de ronde, doté de meurtrières en trous de serrure, a fait place à une série de grandes baies percées dès 1805; 10B. Charpente de la toiture en appentis. Les supports verticaux sont une restitution hypothétique. Les chevrons se prolongeaient sans doute sur la cour intérieure pour supporter la couverture d'un portique. 11. Baie-créneau à linteau droit sur coussinets doublée d'un houard. 12. Noue, soit la surface triangulaire opérant la transition entre les toitures du corps de logis ouest et sud, à la hauteur de la tour semi-circulaire ouest. 13. Charpente en bâtière de 1484–1485, renforcée en 1671 de poteaux placés à mi-hauteur des chevrons. (D. de Raemy, sur la base des relevés effectués par Pierre Margot, Anna Pedrucci et D. de Raemy)

On l'a déjà évoqué avec la description des diverses ailes, les couvertures étaient bien différentes de ce qu'elles sont aujourd'hui (fig. 616). Comme toute preuve archéologique péremptoire a maintenant disparu<sup>1187</sup>, il convient d'insister encore sur ce point. Les couvertures prenaient appui sur les murs de façade sur cour qui ne comportaient qu'un seul niveau, hormis celui de la chapelle, formant mur-pignon. Elles se présentaient sous forme d'appentis à faible pente prenant naissance sur les parapets des chemins de ronde. La base de ces charpentes ne constituait pas le plafond de l'étage d'habitation, puisque celui-ci la dédoublait, env. 80 cm au-dessous, et était recouvert d'une importante couche de terre coupe-feu. Au-dessus de l'*aula*, les tirants de la charpente étaient situés juste en haut de l'embrasure des grandes baies à croisée de pierre. En revanche le plafond coupe-feu, placé en dessous, probablement déjà dès 1270–1271, a masqué la partie haute de ces fenêtres<sup>1188</sup>. De telles dispositions sont également bien attestées dans les corps de logis de la *camera domini* au sud et de la grande cuisine au nord. Ces plafonds terrés étaient soutenus non seulement par des poutres de rive posées sur des corbeaux de pierre fichés dans les murs, mais encore sur un sommier médian supporté par une rangée de poteaux, dispositif attesté dans les trois ailes orientale, méridionale et occidentale. Il devait en être de même dans les grandes cuisines de l'aile nord.

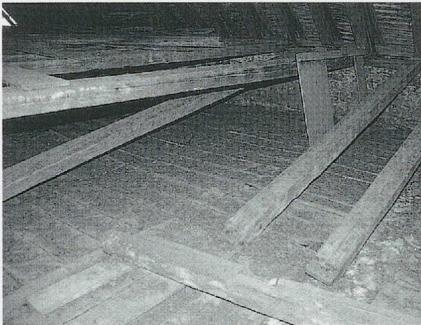
617. Château de Vuissens, combles du grand corps de logis oriental, vers 1530. Les tirants de la charpente se situent environ 80 cm au-dessus du plafond des salles, couvert de terres cuites. Etat en 1995. (D. de Raemy)

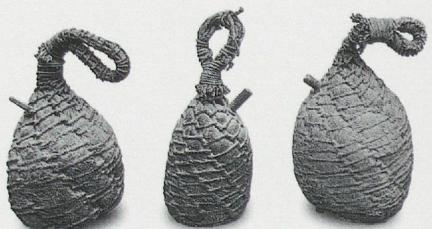
619

**619.** Trois bombes pour le feu grégeois conservées au Musée historique de Berne. Hautes de respectivement 72 cm, 72,5 cm et 61 cm, pour un diamètre de 33 cm, 43 cm et 23,5 cm, chacune de ces bombes pèse 42,9 kg, 38,9 kg et 25,8 kg. (MHB, S. Rebsamen)

inflammables que si elles avaient été exposées au tir direct des assiégeants, d'autant qu'elles n'ont jamais été recouvertes de tuiles mais seulement de bardeaux : y ficher un trait embrasé aurait été alors un jeu d'enfant. Lors des réfections importantes qui s'échelonnent entre 1377 et 1382, on prend en tout cas bien soin de recouvrir de tuiles tout ce qui dépasse des courtines, à savoir les toits des quatre tours et celui de la chapelle<sup>1201</sup>. C'est peut-être parce qu'on a renoncé à la tuile que l'*aula* de 1266-1267, prévue pour en recevoir, a été abaissée en 1270-1271, lorsqu'on a construit la façade sur la cour. En période de siège, les toitures restaient tout de même vulnérables. Les défenseurs devaient pouvoir évoluer dessus pour empêcher les incendies et même pour dédoubler la ligne de défense des hourds à l'extérieur et commander la cour intérieure. Cela explique que ces charpentes aient été obligatoirement très peu pentues<sup>1202</sup>, très massives, très lourdes, avec des chevrons très nombreux et serrés, formant un authentique blindage qui assurait stabilité et protection, soutenu par un réseau très dense de pièces verticales. Ce blindage était amené à résister au bombardement, peut-être pas forcément aux boulets de pierre les plus lourds qui arrivaient assurément à le percer, mais au moins au feu grégeois formé d'une sorte de récipient en fort tissu et cordes tressés, qui pouvait contenir plus de 40 kg d'un mélange de poix et de salpêtre hautement inflammable, d'après les intéressants exemples (fig. 619) conservés au Musée historique de Berne<sup>1203</sup>.
