Artikel: Châteaux, donjons et grandes tours dans les Etats de Savoie (1230-1330) : un modèle: le château d'Yverdon : époques moderne et contemporaine: transformations, adaptations
Autor: Raemy, Daniel de / Pradervand, Brigitte / Grote, Michèle
Kapitel: Les décors peints de l'appartement baillival bernois au château d'Yverdon : sauvegarde, conservation et restauration
DOI: <https://doi.org/10.5169/seals-835797>

Les décors peints de l'appartement baillival bernois au château d'Yverdon : sauvegarde, conservation et restauration

Par *Eric-J. Favre-Bulle*

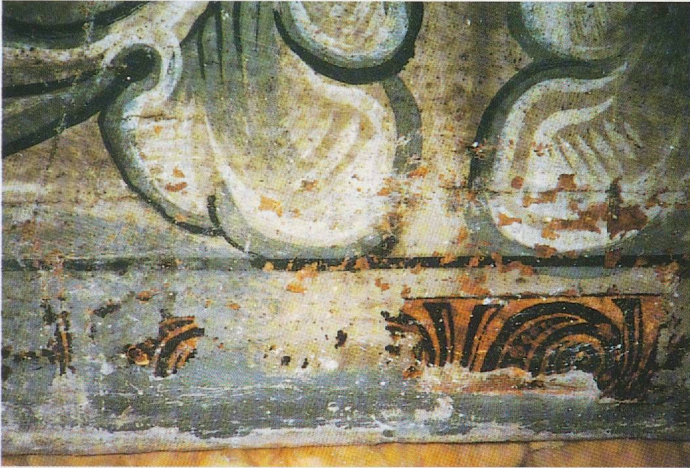
1051

1051. Juin 1997, salle 109-1, plafond à fortes planches jointives, avant travaux, détail. Les pertes du décor peint bernois laissant apparaître, dans la partie inférieure, le décor du XVI^e siècle.

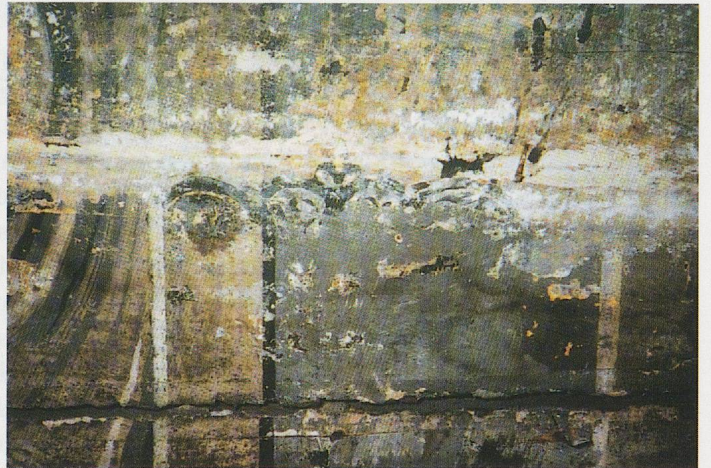
1052

1052. Juin 1997, salle 109-1, plafond à fortes planches jointives, avant travaux, détail. Les altérations du décor de 1692 sont bien visibles, notamment le soulèvement de la pellicule picturale.

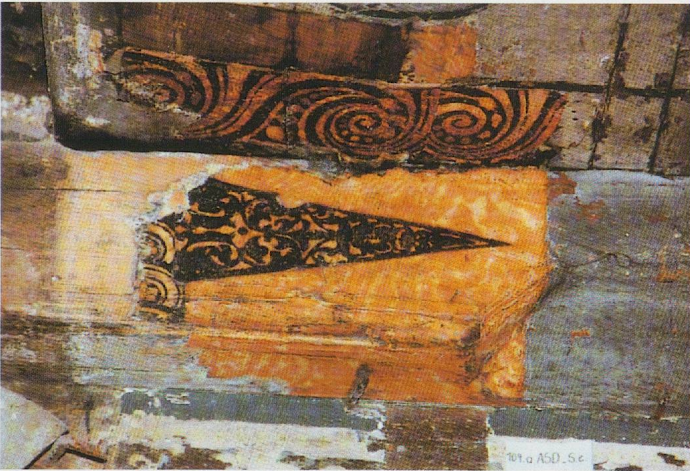
1053

Le plafond de la Nebendstuben – À l'instar de la salle d'audience (fig. 1053), le papier peint de 1586–87 recouvrait la totalité du plafond (entrevous et solives). L'ornementation en grisaille de 1716 a été exécutée à la détrempe sur une préparation blanche appliquée directement sur le papier de 1586–87 ; les moulures des angles inférieurs des solives ont alors été dorées à la feuille (fig. 1054).

1053. Juin 1997, angle oriental de la salle 109-1, plafond à fortes planches jointives et poutre de rive contre la paroi est, avant travaux, détail montrant le décor original des papiers peints, après dégagement de celui du début du XVIII^e siècle (comparer avec fig. 1018 montrant l'état après restauration, en 1999).

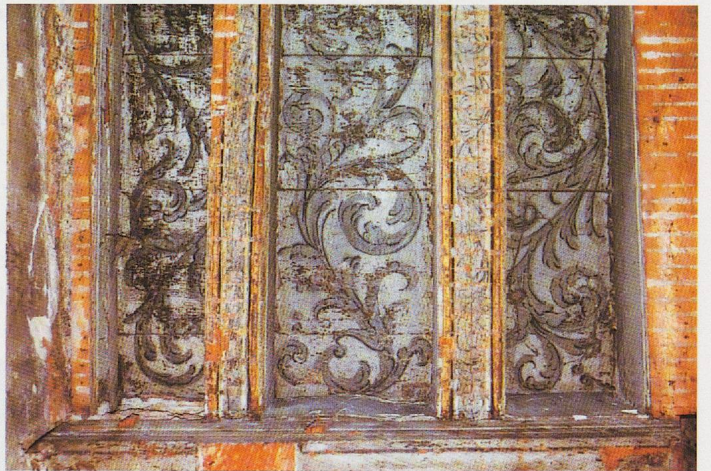
1054

La pellicule picturale a fortement souffert des mouvements de dilatation des entrevous et des solives, ainsi que de la pose sur lattis de bois du faux plafond plat plâtré. Les altérations internes et superficielles des feuillets picturaux, en particulier le vieillissement des liants, du décor peint recouvert et de celui de 1716 ont également contribué au processus de dégradation.

1054. Juin 1997, salle 109-2, plafond, avant travaux, détail. Décor de 1716 en grisaille sur le plafond avec le bord des solives doré à la feuille d'or. Les traces causées par la pose du faux plafond en plâtre de 1744 sont bien visibles (dégouçage des solives, marques du lattis).

Les mêmes concepts ont été adoptés pour la *Nebenstuben*. Une teinte d'accompagnement, appliquée sur les parois (cf. fig. 1034.1) et les solives dégauchies, offre une cohésion à l'ensemble de la pièce. Les principales lacunes picturales du plafond et des peintures murales ont été adoucies pour ne pas heurter le regard du spectateur.
