**Artikel:** Châteaux, donjons et grandes tours dans les Etats de Savoie (1230-1330) : un modèle: le château d'Yverdon : époques moderne et contemporaine: transformations, adaptations  
**Autor:** Raemy, Daniel de / Pradervand, Brigitte / Grote, Michèle  
**Kapitel:** Les décors peints de l'appartement baillival bernois au château d'Yverdon : sauvegarde, conservation et restauration  
**DOI:** <https://doi.org/10.5169/seals-835797>

# Les décors peints de l'appartement baillival bernois au château d'Yverdon : sauvegarde, conservation et restauration

Par *Eric-J. Favre-Bulle*

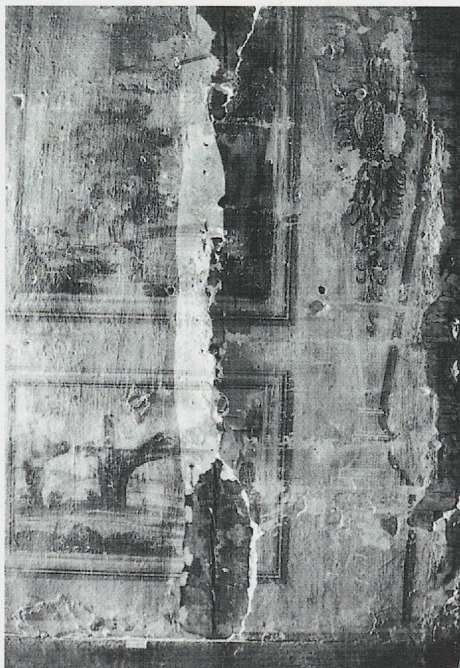
1043

**1043.** Juin 1997, salle 109-2, paroi sud, avant travaux, détail. Mise au jour des décors peints en grisailles. La construction en pan de bois, où l'enduit se détache, est bien visible au centre. (tous les clichés illustrant cette contribution sont de l'atelier de restauration Saint-Dismas)

■ **Les travaux de conservation** – Dès la mise au jour (fig. 1043) du décor, il a fallu entamer d'urgence plusieurs opérations de fixation et de consolidation (fig. 1044) : à de nombreux endroits, le support des pellicules picturales avait en effet largement souffert qui de la pose des lambris, qui des surpeints successifs, qui des réparations anciennes. Le mode de construction de la cloison orientale de la salle d'audience 109-1 et la cloison méridionale de la *Nebendstuben* 199-2, édifiées en pan-de-bois aux hourdis maçonnés (fig. 1045), présentaient une situation complexe : le mortier n'adhérait plus au bois. Cet état critique a entraîné la dépose des fragments prêts à tomber pour les transporter en atelier. Chaque fragment, photographié et répertorié, a été protégé et assuré par de fines toiles de gaze collées sur la surface (fig. 1046). Cette opération menée à bien, les fragments (une quarantaine environ) ont pu être mis en caisses pour être traités en atelier ; le verso et les bords de ceux-ci ont été nettoyés, amincis et renforcés. Ainsi chaque morceau a-t-il pu être replacé (fig. 1047) et fixé par un mortier de chaux appliqué sur un léger treillis. Les fissures entre les fragments reposés et l'enduit maintenu *in situ* ont été ensuite colmatées (fig. 1048 et 1049).

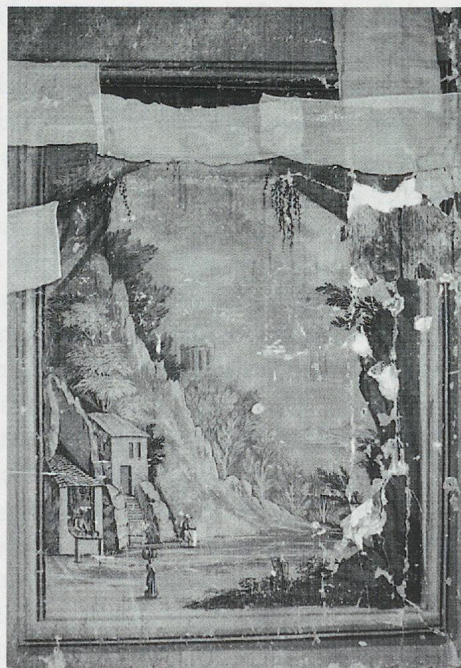
1044

**1044.** Juin 1997, salle 109-2, paroi sud, détail. Collage de toiles de gaze pour éviter la chute des fragments.

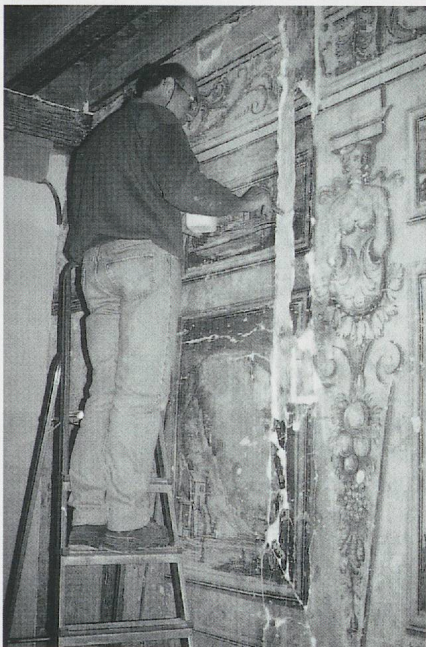
1047

**1047.** Juin 1997, salle 109-2. Une fois les fragments déposés, un nouvel enduit est appliqué sur le bois, par Claude Rochat.

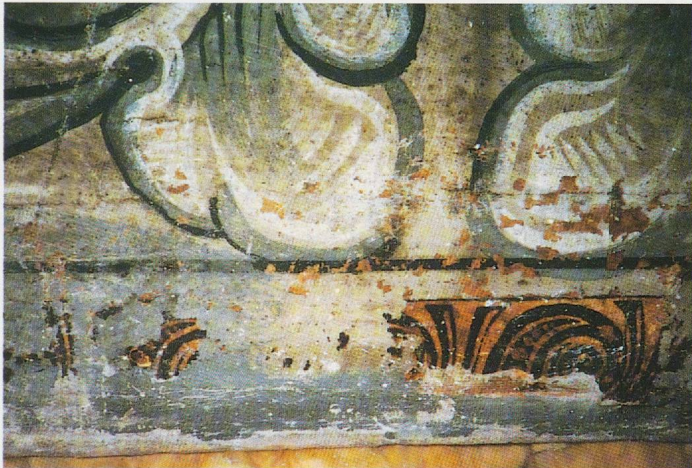
1051

**1051.** Juin 1997, salle 109-1, plafond à fortes planches jointives, avant travaux, détail. Les pertes du décor peint bernois laissant apparaître, dans la partie inférieure, le décor du XVI<sup>e</sup> siècle.

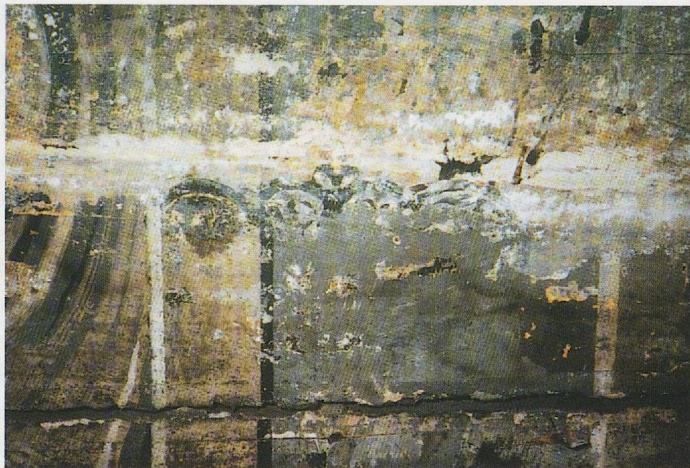
1052

**1052.** Juin 1997, salle 109-1, plafond à fortes planches jointives, avant travaux, détail. Les altérations du décor de 1692 sont bien visibles, notamment le soulèvement de la pellicule picturale.

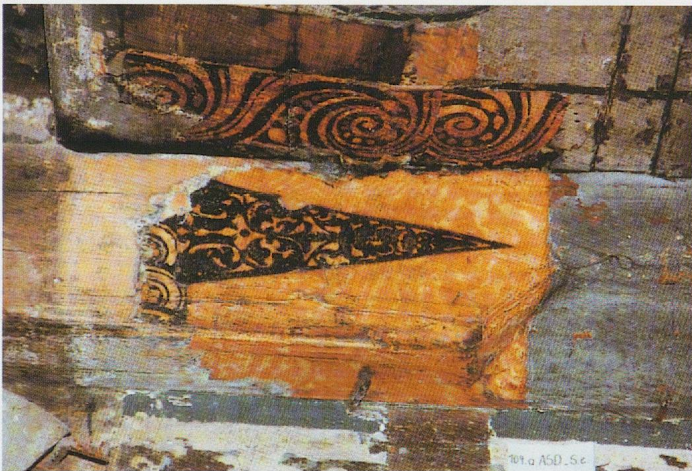
1053

**1053.** Juin 1997, angle oriental de la salle 109-1, plafond à fortes planches jointives et poutre de rive contre la paroi est, avant travaux, détail montrant le décor original des papiers peints, après dégagement de celui du début du XVIII<sup>e</sup> siècle (comparer avec fig. 1018 montrant l'état après restauration, en 1999).

*Le plafond de la Nebendstuben* – À l'instar de la salle d'audience (fig. 1053), le papier peint de 1586–87 recouvrait la totalité du plafond (entrevous et solives). L'ornementation en grisaille de 1716 a été exécutée à la détrempe sur une préparation blanche appliquée directement sur le papier de 1586–87 ; les moulures des angles inférieurs des solives ont alors été dorées à la feuille (fig. 1054).

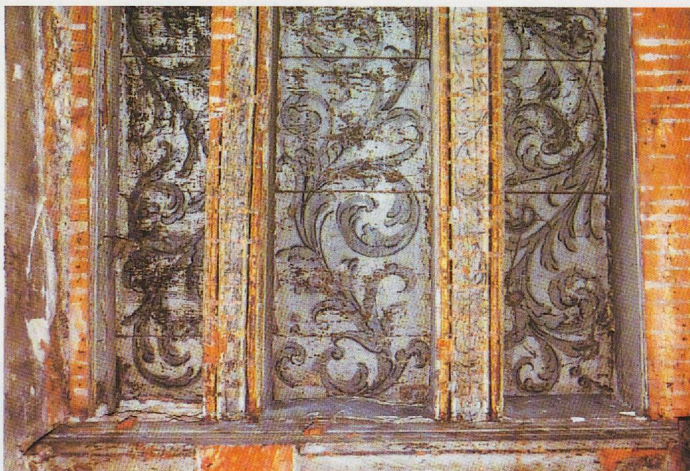
1054

La pellicule picturale a fortement souffert des mouvements de dilatation des entrevous et des solives, ainsi que de la pose sur lattis de bois du faux plafond plat plâtré. Les altérations internes et superficielles des feuillets picturaux, en particulier le vieillissement des liants, du décor peint recouvert et de celui de 1716 ont également contribué au processus de dégradation.

**1054.** Juin 1997, salle 109-2, plafond, avant travaux, détail. Décor de 1716 en grisaille sur le plafond avec le bord des solives doré à la feuille d'or. Les traces causées par la pose du faux plafond en plâtre de 1744 sont bien visibles (dégau-chissage des solives, marques du lattis).
