Artikel: La fouille de Vidy "Chavannes 11", 1989-1990 : trois siècles d'histoire à Lousonna : archéologie, architecture et urbanisme
Autor: Berti Rossi, Sylvie / May Castella, Catherine / André, Pierre
Kapitel: IV: ...à l'architecture
DOI: <https://doi.org/10.5169/seals-836057>

... À L'ARCHITECTURE

ÉVOLUTION DE L'HABITAT

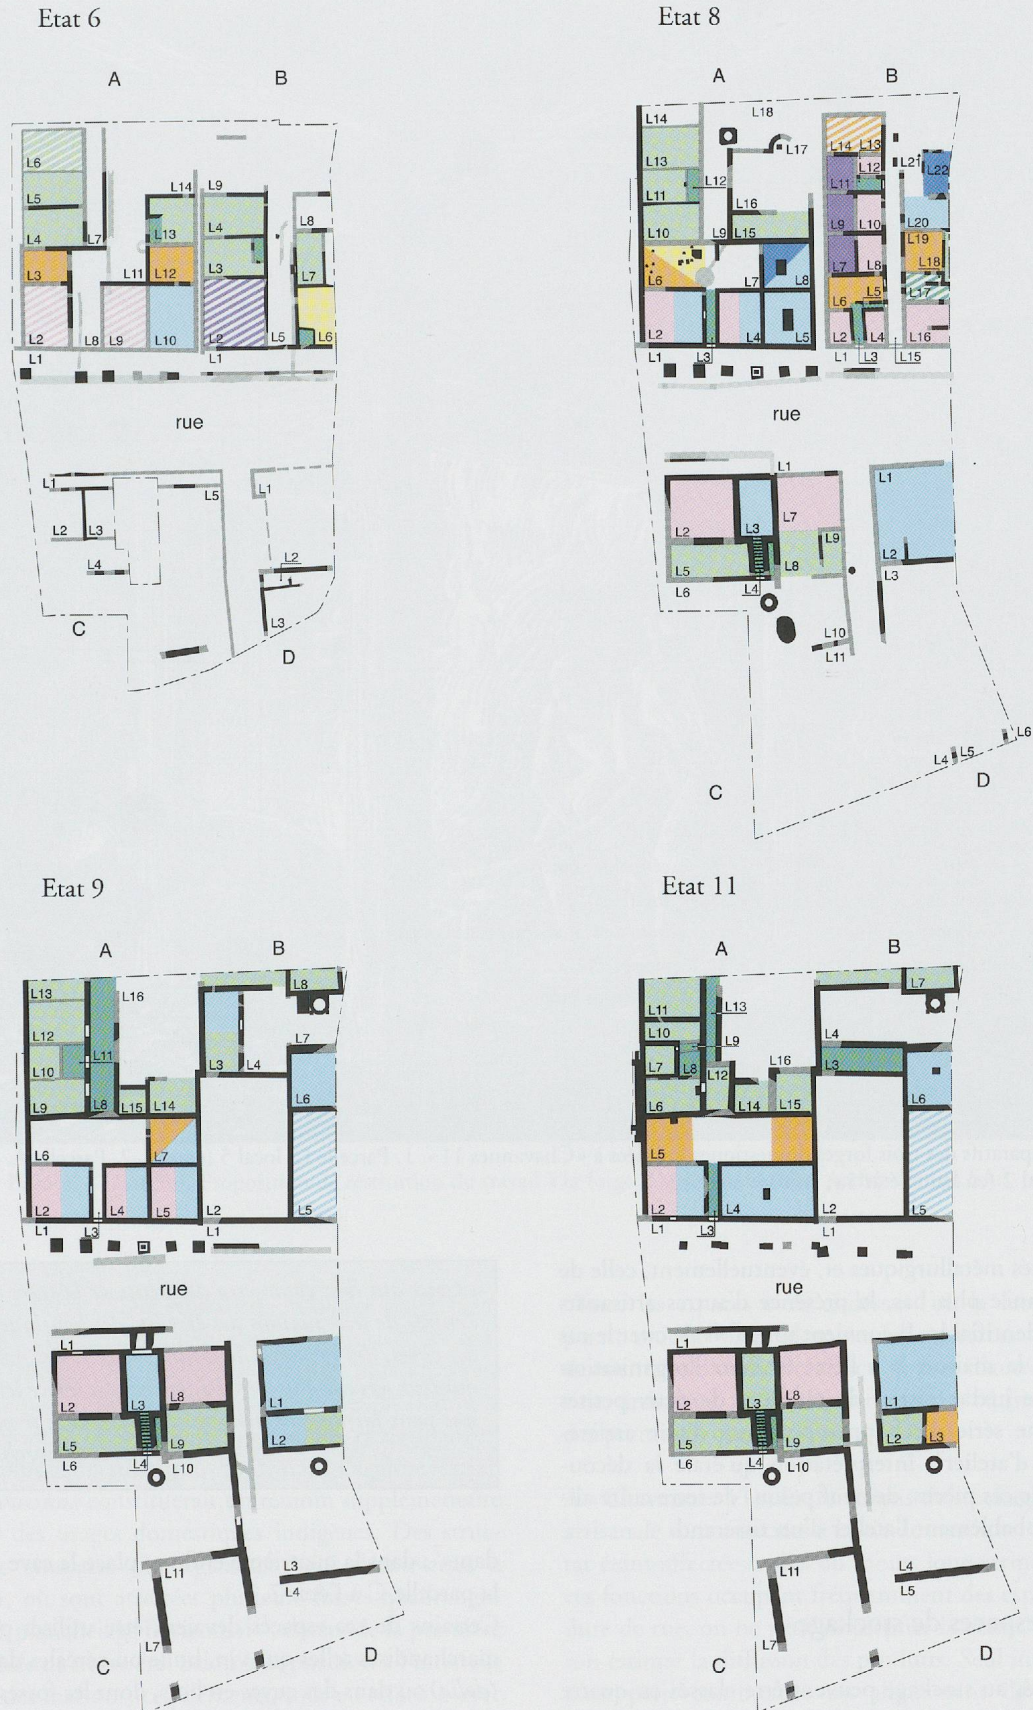
Fig. 211. « Chavannes 11 », parcelles A-D. Plans comparatifs de l'évolution fonctionnelle des espaces, de l'époque augustéenne au début du 2^e siècle de notre ère.

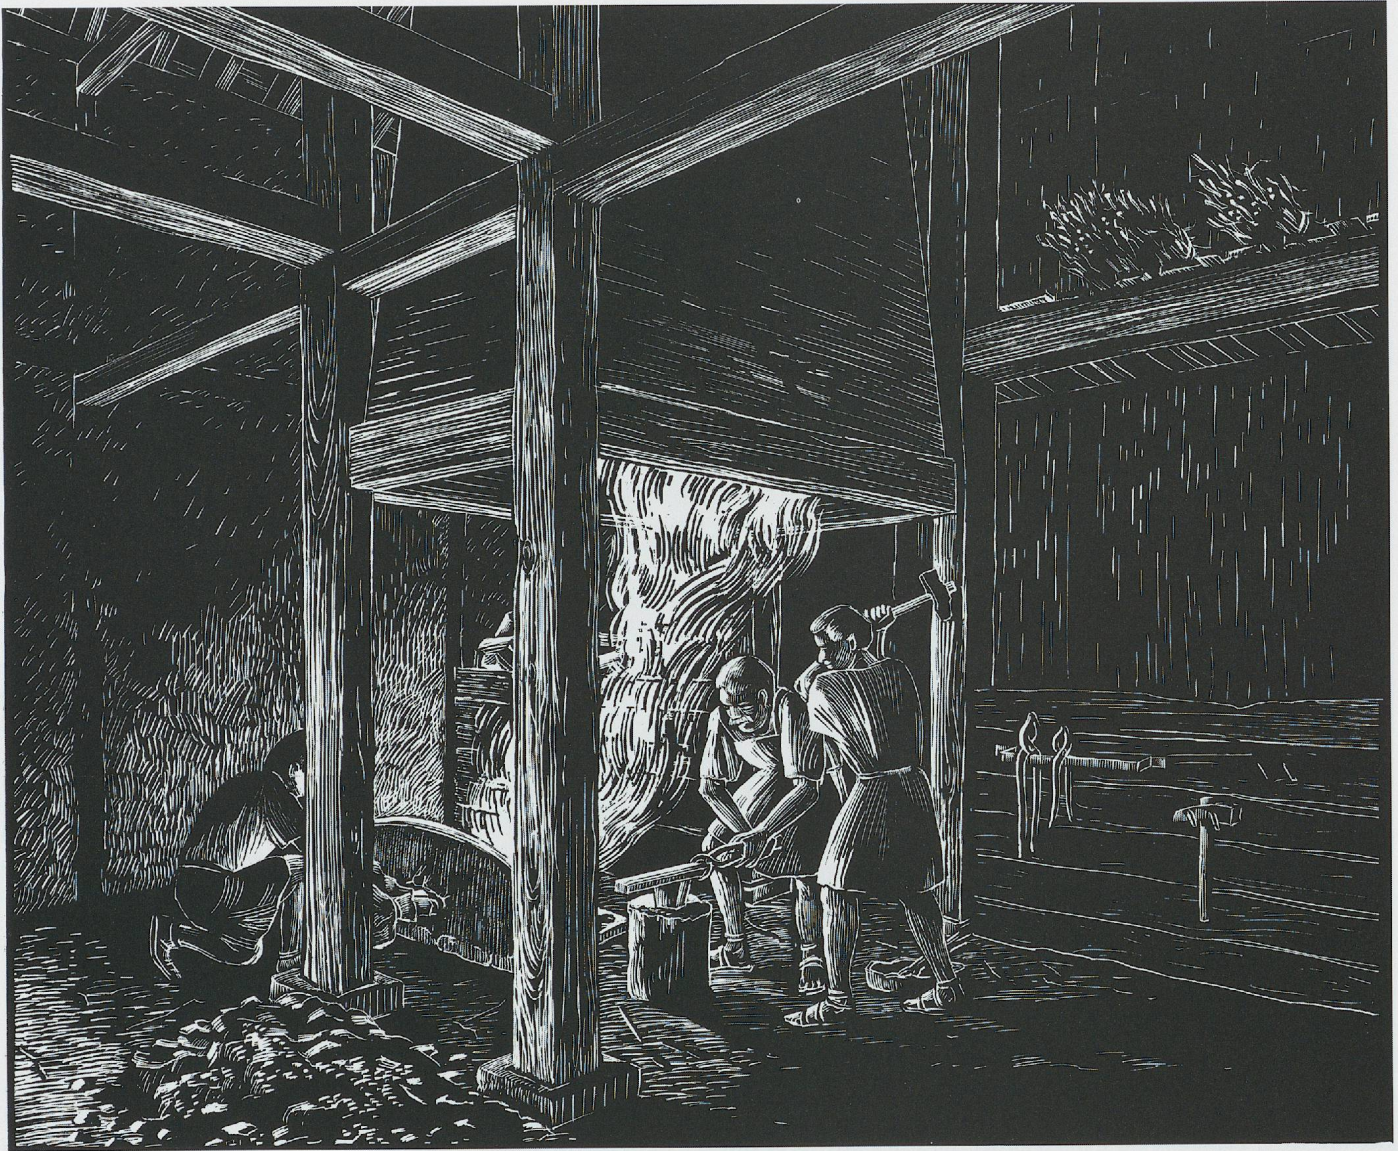
Fig. 213. Maison B, local 2 (état 5b). Proposition de restitution du travail à la forge. Dessin B. Gubler, Archéodunum SA.

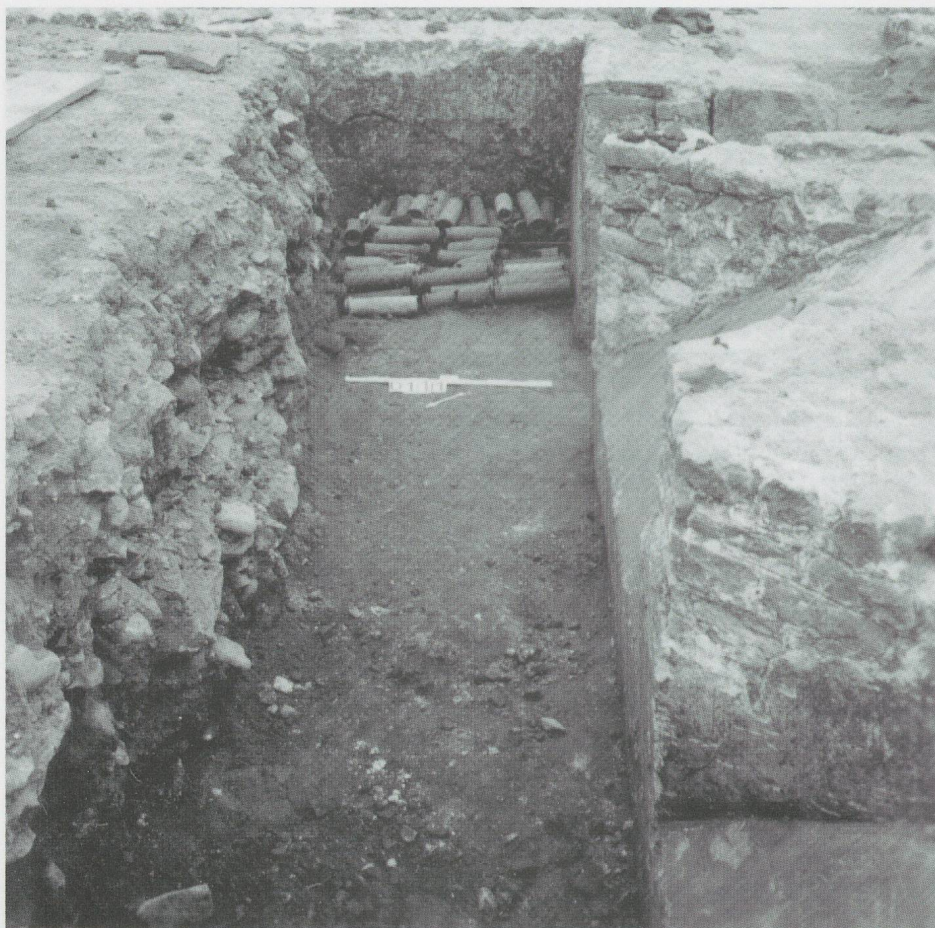
Fig. 214. *Lousonna*, secteur 23: angle sud-est de la cave A. A droite, le mur sud percé de deux soupirails. Au fond se trouvent les éléments de canalisation en terre cuite déposés à droite de l'entrée, dont on distingue le chambranle oriental en molasse. Photo: Archives des routes nationales (Archäologische Zentralstelle für den Nationalstrassenbau).

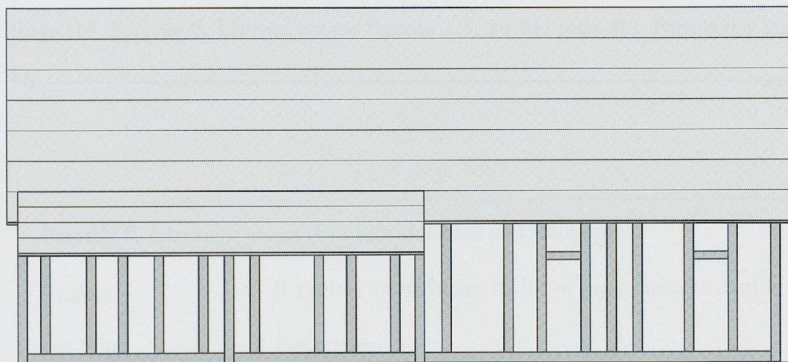
Fig. 217. Parcelle B, bâtiment ouest (locaux 2-5, 10-11) (état 4b). Type : enfilade de pièces. Plan et élévations schématiques. Conventions graphiques :

Sur la base de ces éléments, nous proposons de concevoir, pour cet édifice, un système constructif basé sur des suites de poteaux indépendants (solution n° 1) ou inclus (solution n° 2) dans les pignons (fig. 217). La première solution, plus complexe, repose sur la découverte d'une trace de poteau dans le local 2 (à 50 cm de l'entraxe de la paroi nord), située au niveau du montant droit de la porte qui donne accès à L11, et sur celle d'une dalle dans le local 5 (base d'un second poteau?). A partir de ces deux éléments, une série d'autres poteaux, proches des cloisons internes, a été restituée. Ces poteaux, destinés à soutenir la faîtière, seraient constitués de bois long (6,10 m) et basés sur des dalles posées à même le sol ; ils auraient pour fonction de faciliter la mise en place des pignons et des cloisons internes, édifiés au moyen de colombes courantes aux dimensions beaucoup plus

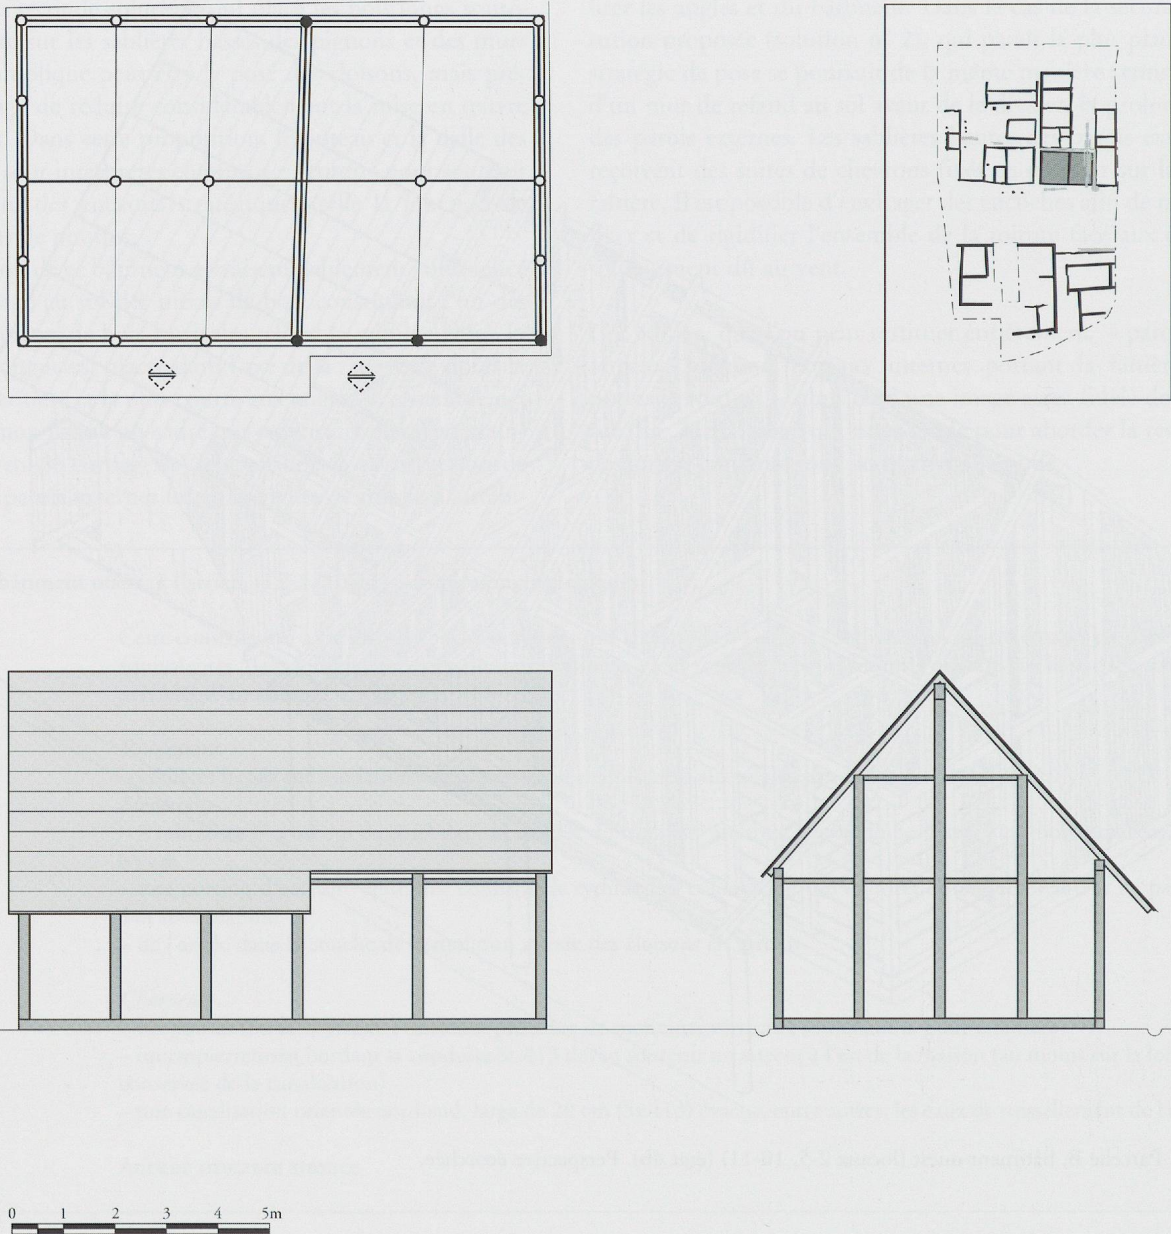
Fig. 219. Parcelle B, bâtiment avant (locaux 1 et 12) (état 4b). Type : à deux pièces. Plan et élévations schématiques. Pour les conventions graphiques, se reporter à la fig. 217.
