Artikel: La fouille de Vidy "Chavannes 11", 1989-1990 : trois siècles d'histoire à Lousonna : archéologie, architecture et urbanisme
Autor: Berti Rossi, Sylvie / May Castella, Catherine / André, Pierre
Kapitel: IV: ...à l'architecture
DOI: <https://doi.org/10.5169/seals-836057>

... À L'ARCHITECTURE

ÉVOLUTION DE L'HABITAT

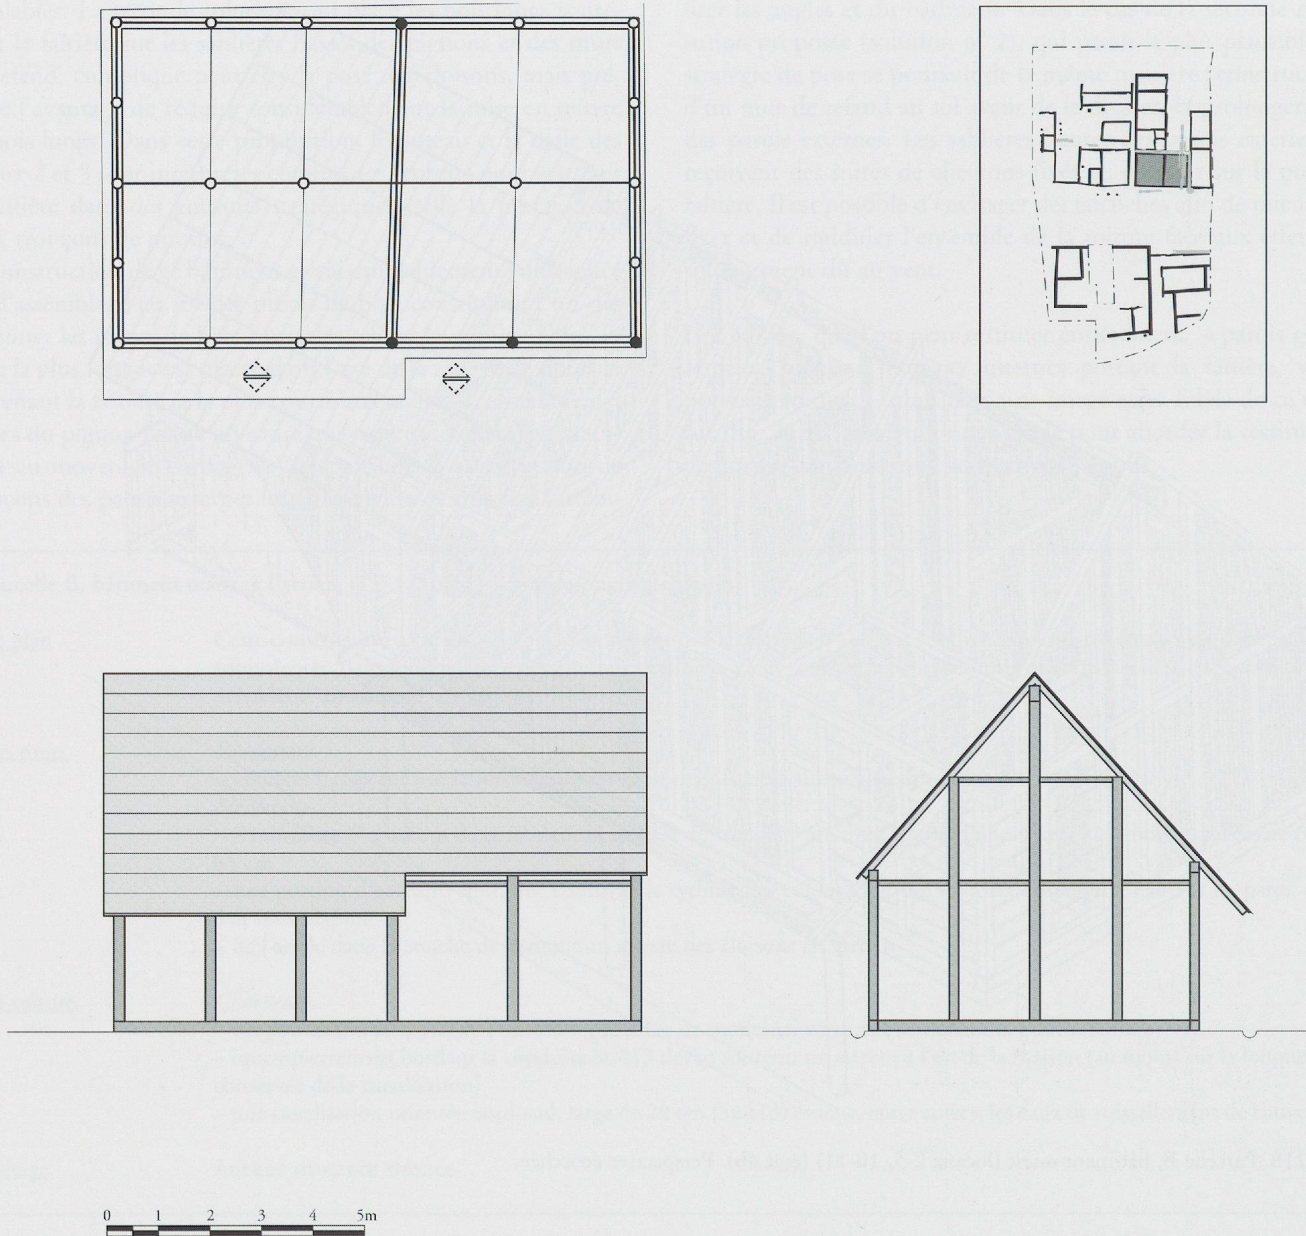
Fig. 219. Parcelle B, bâtiment avant (locaux 1 et 12) (état 4b). Type : à deux pièces. Plan et élévations schématiques. Pour les conventions graphiques, se reporter à la fig. 217.
